## 3.2.4 ①・②断層（①・②断層の性状）

## 3.2.5 F系断層

# 3.2.5.1 F<sub>5</sub>断層の評価

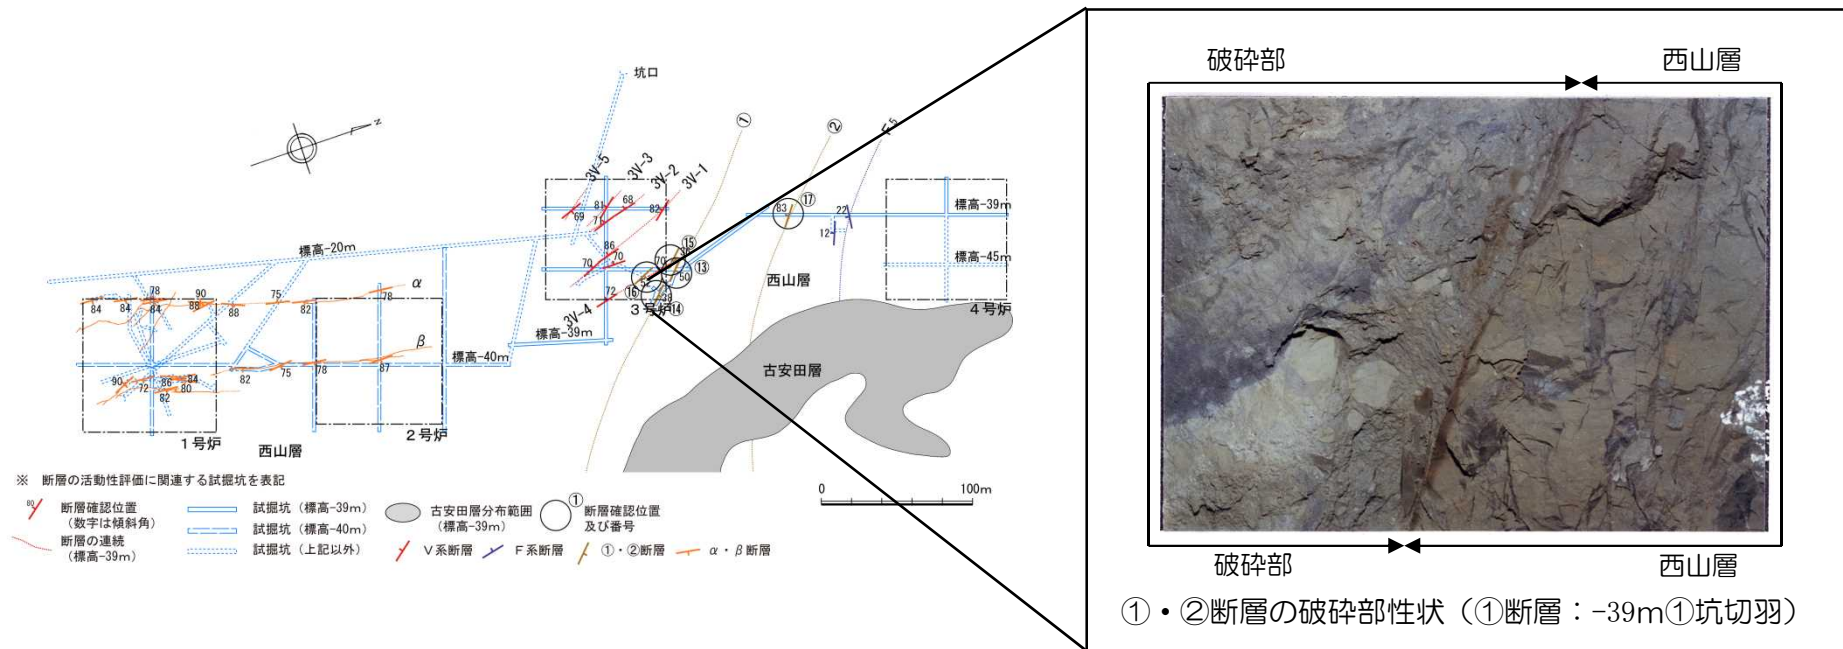
①・②断層の分布と性状

- ①・②断層は、NW-SE 走向で中角度北東傾斜の①断層と、NW-SE走向で高角度南西傾斜の②断層からなる。
- ①断層は平均幅280cm程度の、②断層は平均幅220cm程度のそれぞれ亜角礫を含む破砕部を伴う。断層面が不明瞭となる場合がある。

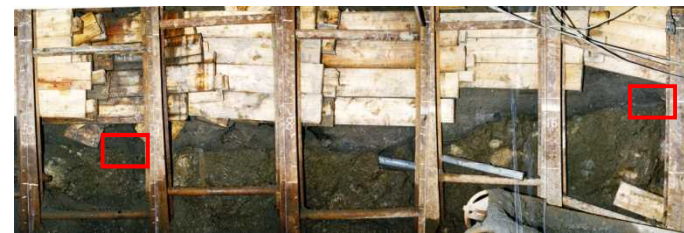
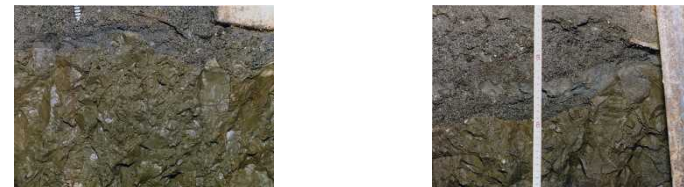
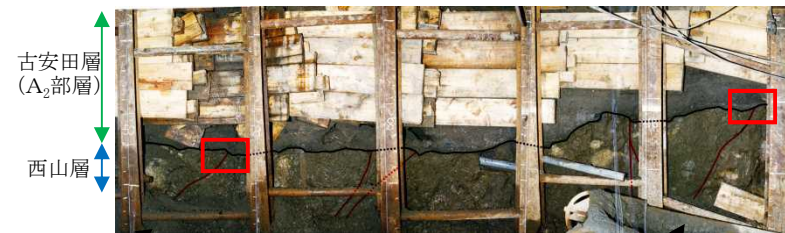
①断層と古安田層との関係（①坑南側壁）

- ①断層と古安田層との関係を確認するため、-20m坑から東北東に試掘坑を掘削して①断層の延長部を確認した。
- その結果、①断層は古安田層と西山層の境界面に変位・変形を与えておらず、かつ、古安田層中に延びていない。
- 以上のことから、①・②断層は古安田層堆積以降の活動は認められず、将来活動する可能性のある断層等ではないと判断される。

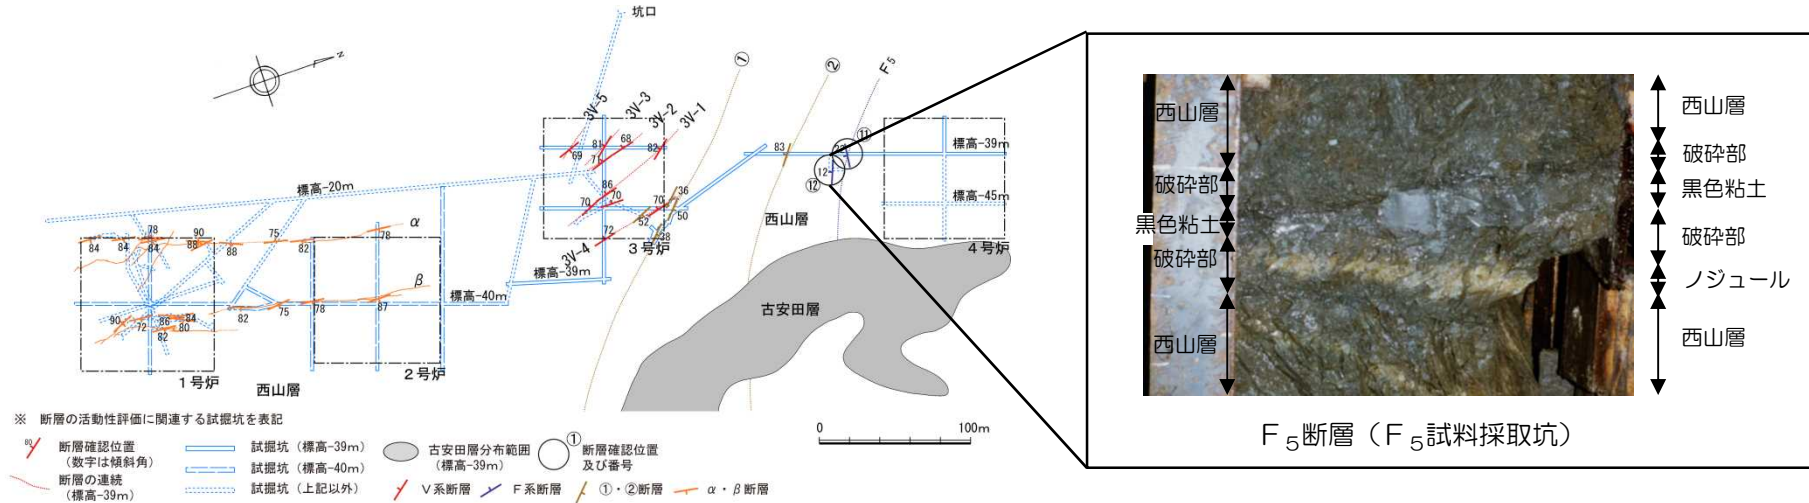
F<sub>5</sub>断層の分布と性状

- F系断層は、WNW-ESE走向で南に緩く傾斜する西山層の層理面に平行な断層で、F<sub>5</sub>断層が分布する。
- 平均幅5cm程度の破碎部及び平均幅6.6cm程度の黑色粘土を伴う。
- 試掘坑（標高-39m付近、西山層の被り約10m）で観察されたF<sub>5</sub>断層の条線は、褶曲軸に中～高角度で交差する方向を示し、褶曲の成長に伴って形成されたと考えられる。

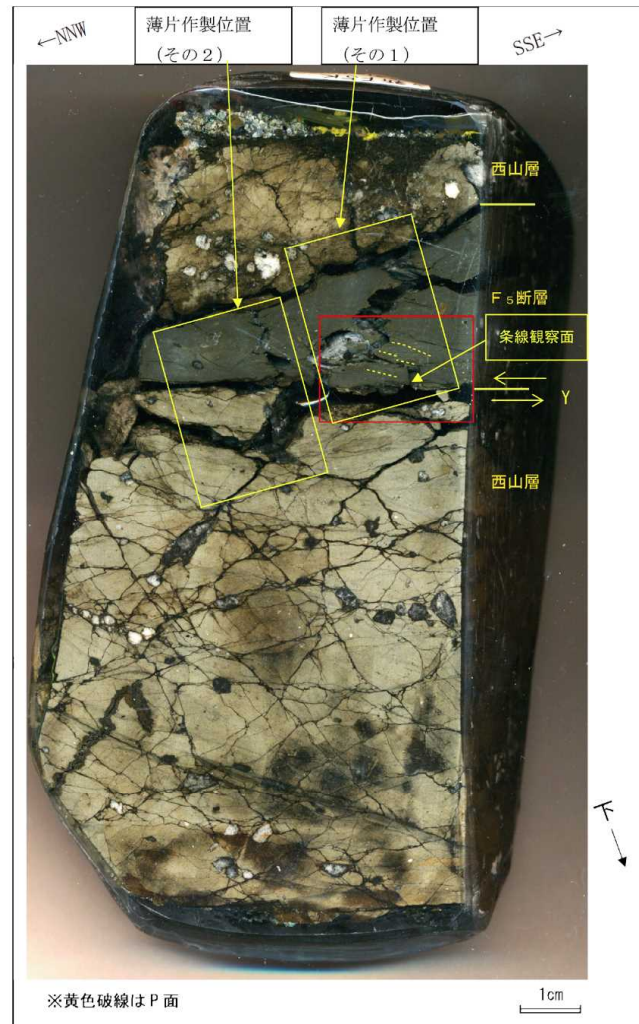
F5-1A研磨片観察結果

- F<sub>5</sub>断層粘土部にはS方向下がりのP面が認められ、断層面との配置から、上盤側がN方向へ向かう逆断層変位が推定される。

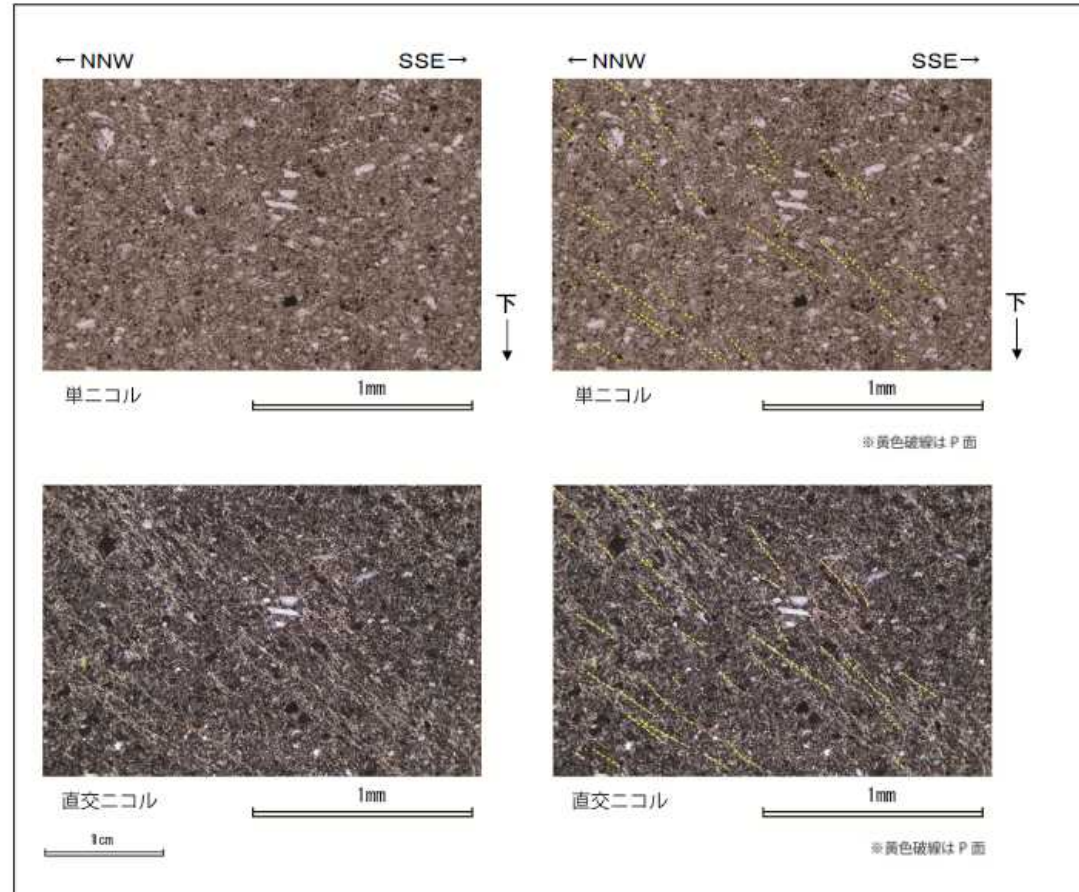
F5-1A (その1) 薄片観察結果 (赤枠内の拡大)

- F<sub>5</sub>断層粘土部のSSE方向下がりの系統的な粘土鉱物の配列がP面と判断され、断層面との配置から、上盤側がNNW方向へ向かう逆断層変位が推定される。

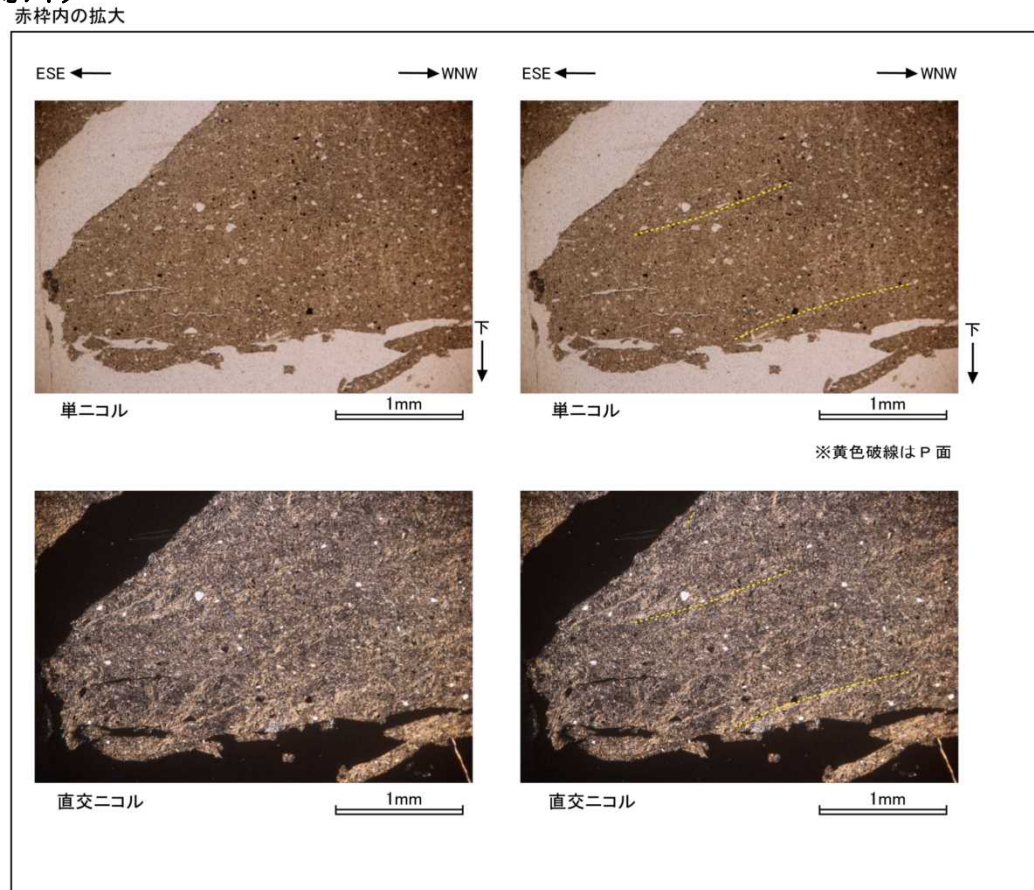
F5-9薄片観察結果（赤枠内拡大）

- F<sub>5</sub>断層粘土部のESE方向下がりの系統的な粘土鉱物の配列がP面と判断され、断層面との配置から、上盤側がWNW方向へ向かう逆断層変位が推定される。

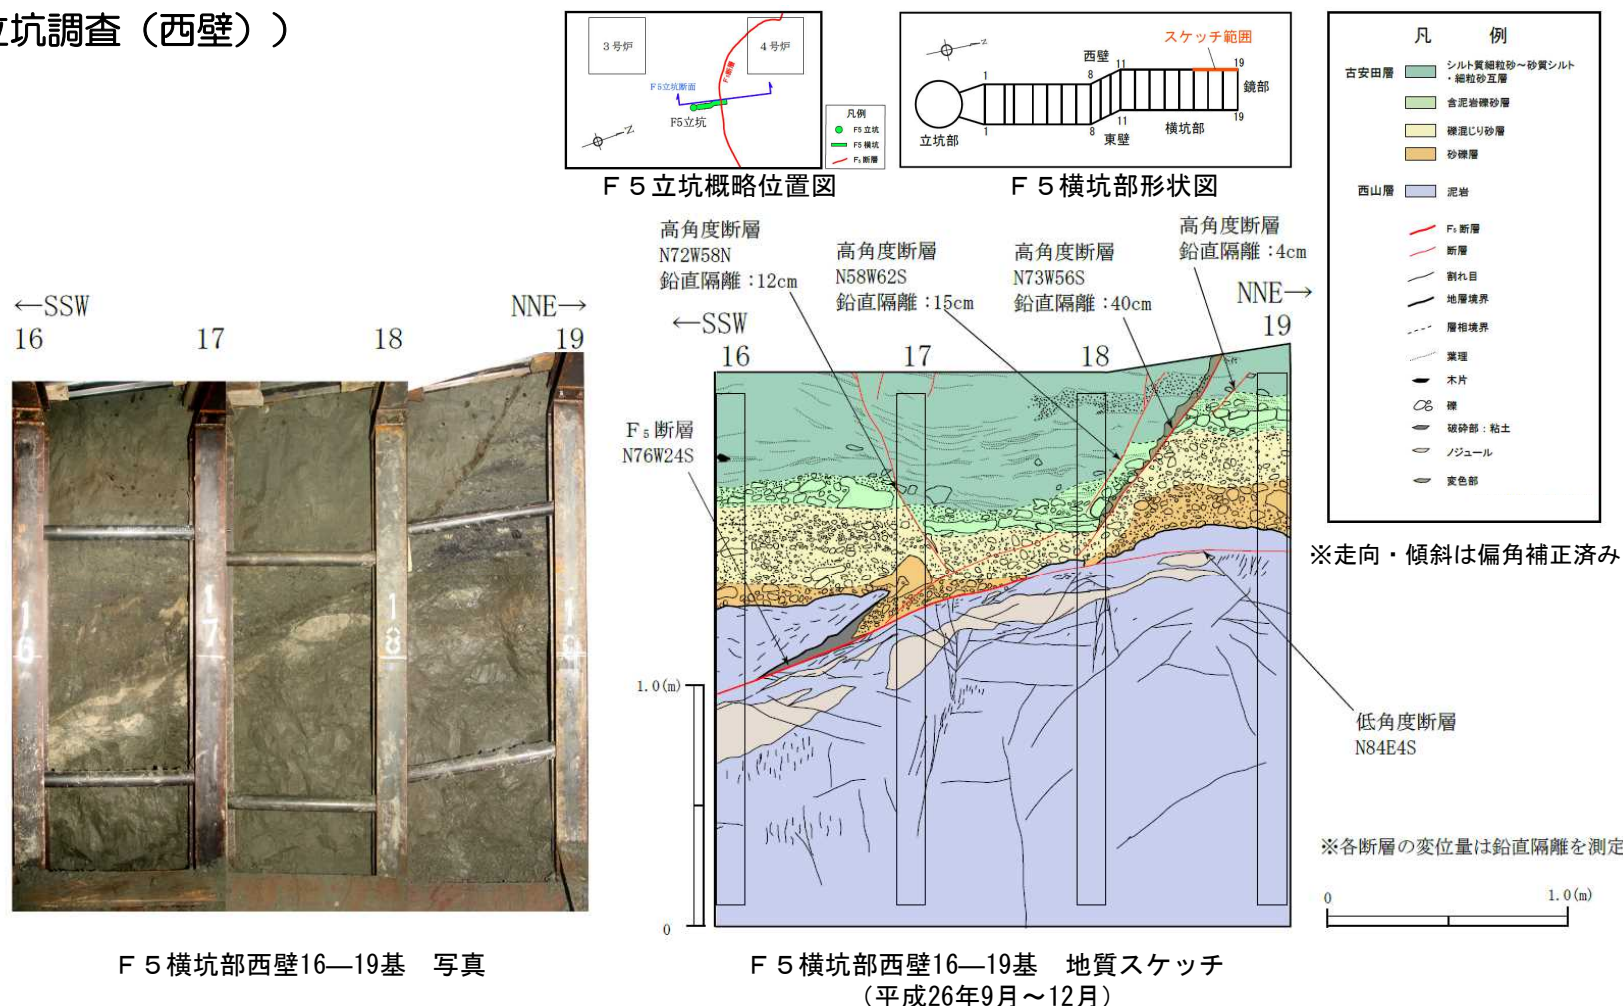
F5横坑部西壁16—19基 写真

- 古安田層中の高角度断層は、F<sub>5</sub>断層の直上に北傾斜と南傾斜の正断層としてV字状に分布し、その間の地層が落ち込んでいる。
- 高角度断層の鉛直変位量は、南傾斜の断層が大きく、最大で約40cm程度である。

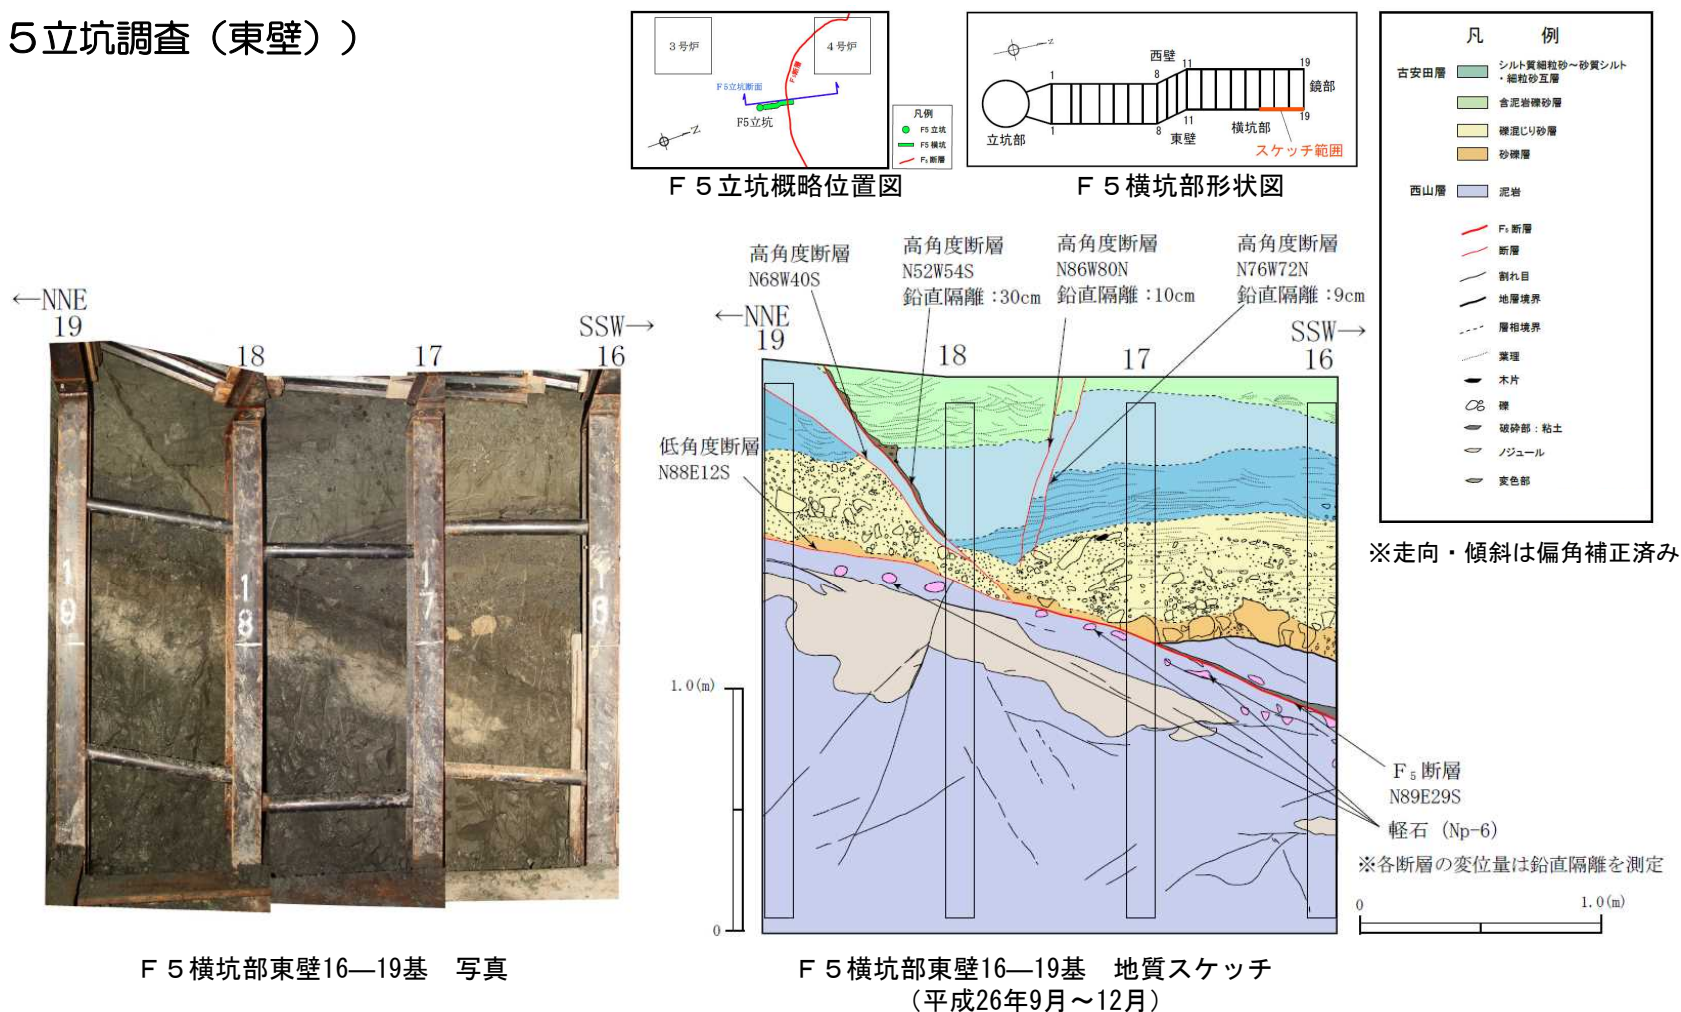
- 古安田層中の高角度断層は、F<sub>5</sub>断層の直上に北傾斜と南傾斜の正断層としてV字状に分布し、その間の地層が落ち込んでいる。

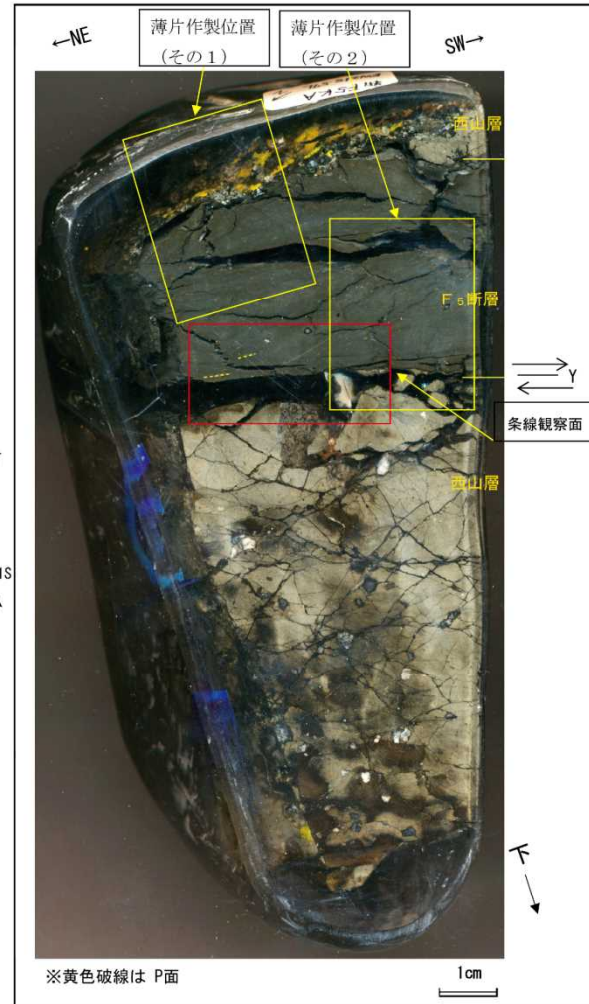
F5-1B 研磨片観察結果

- F<sub>5</sub>断層粘土部のNE方向下がりの細片の長軸方向の配列がP面と判断され、断層面との配置から、上盤側がSW方向へ向かう正断層変位が推定される。

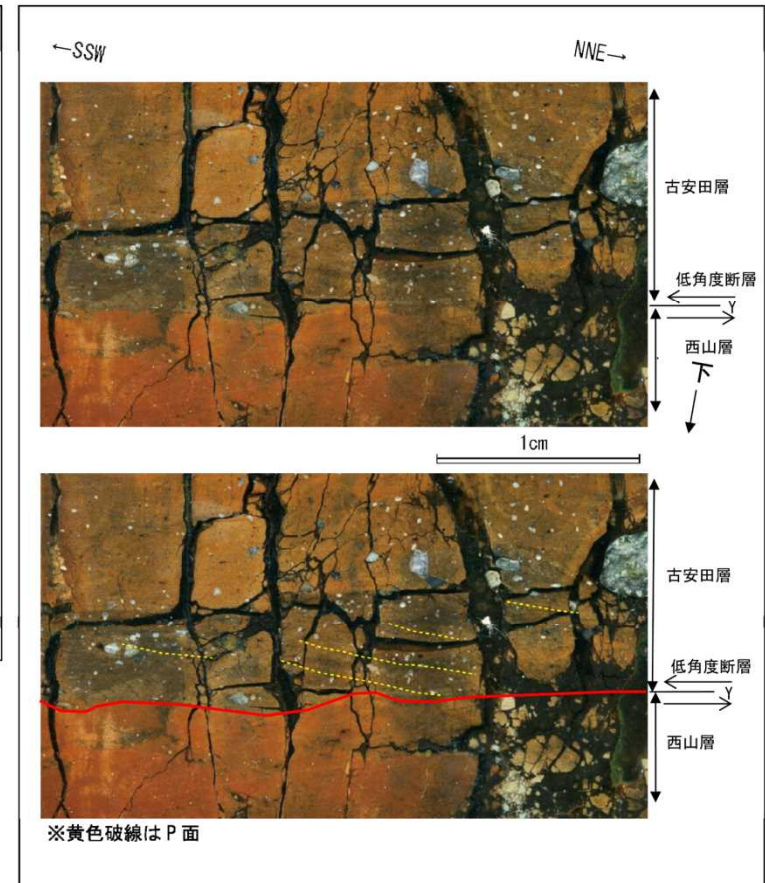
低角度1 研磨片観察結果(赤枠内拡大)

- 低角度断層上盤側のNNE方向下がりの砂粒子の配列及び褐色シルト層がP面と判断され、断層面との配置から、上盤側がSSW方向へ向かう正断層変位が推定される。

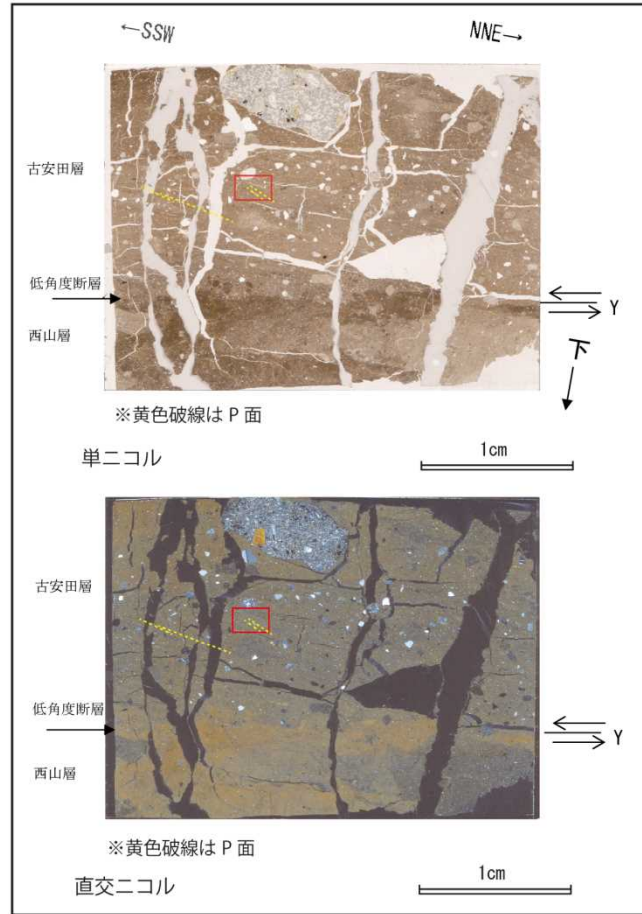
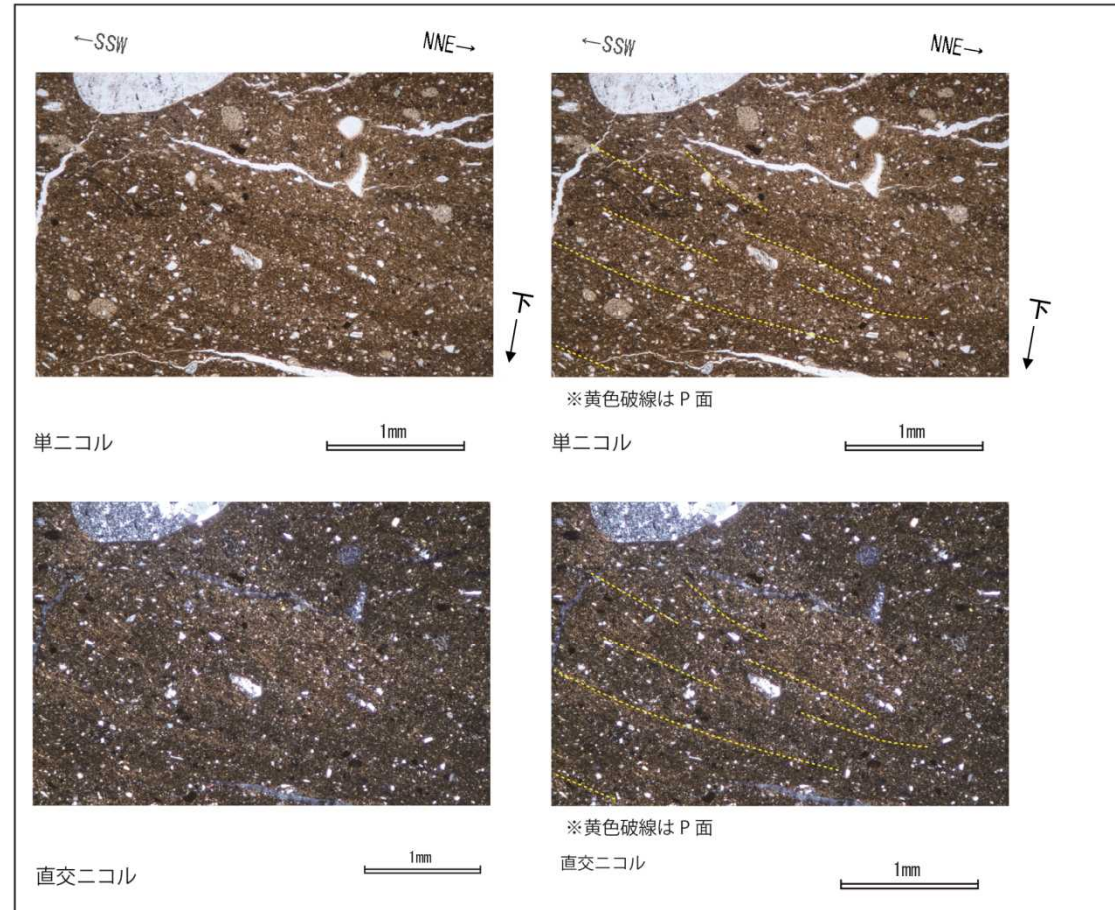
低角度1(その1) 薄片観察結果

- 低角度断層上盤側のNNE方向下がりの系統的な粘土鉱物の配列及び石英粒子の長軸の配列がP面と判断され、断層面との配置から、上盤側がSSW方向へ向かう正断層変位が推定される。

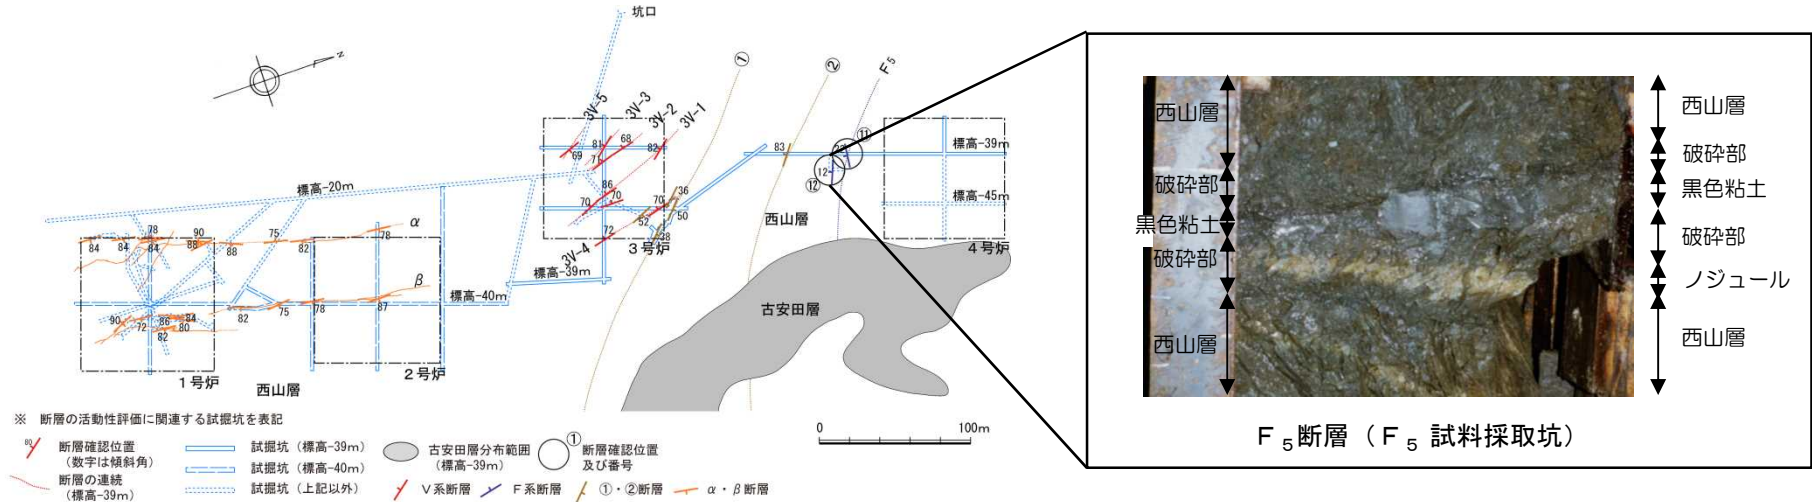
F<sub>5</sub>断層の分布と性状

- F系断層は、WNW-ESE走向で南に緩く傾斜する西山層の層理面に平行な断層で、F<sub>5</sub>断層が分布する。
- 平均幅5cm程度の破碎部及び平均幅6.6cm程度の黑色粘土を伴う。
- 試掘坑（標高-39m付近、西山層の被り約10m）におけるF<sub>5</sub>断層の条線方向は、F<sub>5</sub>立坑にみられた一連の正断層の条線方向と異なる。

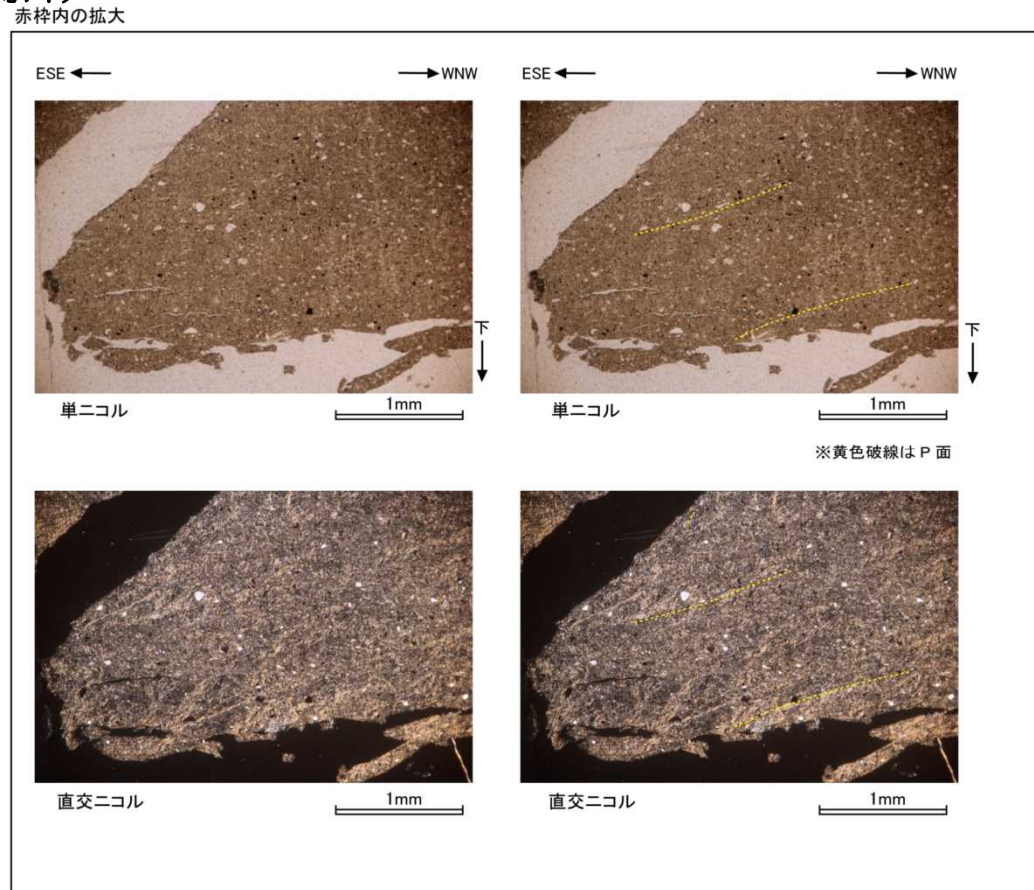
F5-9薄片観察結果（赤枠内拡大）

- F<sub>5</sub>断層粘土部のESE方向下がりの系統的な粘土鉱物の配列がP面と判断され、断層面との配置から、上盤側がWNW方向へ向かう逆断層変位が推定される。
