柏崎刈羽原子力発電所 6号及び7号炉

添付書類五に対する福島第一原子力発電所事故の
知見取り込みの考え方について

平成28年9月

東京電力ホールディングス株式会社

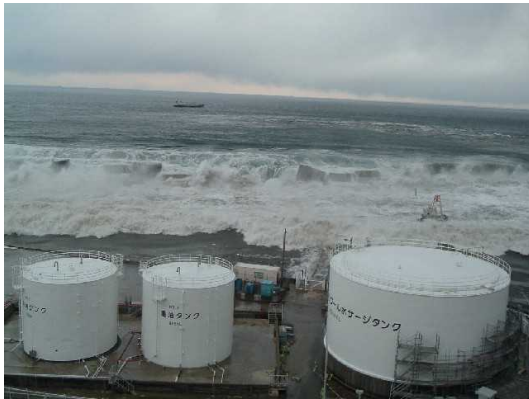
約10mの防波堤を破壊して押し寄せる津波

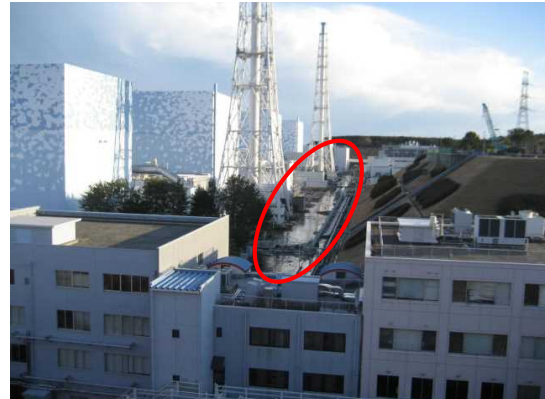
津波により1～4号機全域が浸水

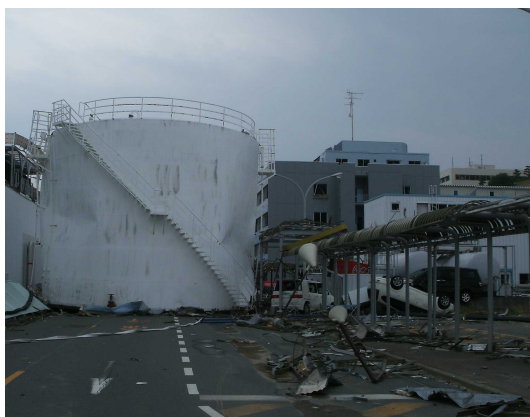
重油タンクは、津波により1号機タービン建屋北側脇まで漂流

津波で流されて道をふさいだ重油タンク
(直径11.7m×高さ9.2m)

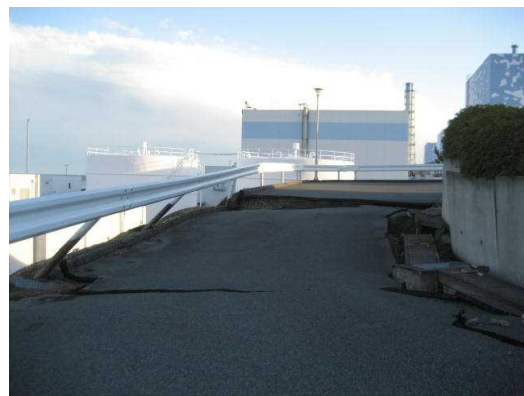
ひび割れて通行不可になった構内道路

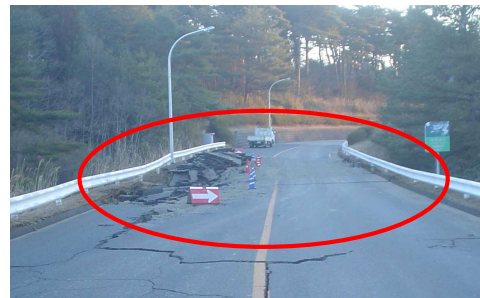
5,6号へのアクセス道路の損傷状況
(復旧後の状況。片側の道路の舗装をはいで、
碎石や砂利を流用して片側車線を復旧)

- ・ 構内道路の健全性確認の結果から、5,6号機へのアクセス道路の復旧作業を行うこととした。
- ・ 発電所の耐震裕度向上工事等のために構内に入っていた協力企業に連絡して、重機の手配を依頼。バックホー（油圧ショベル）と、段差の復旧に必要な砂利を積んだダンプを確保。
- ・ 社員3名で、作業着、防寒着、ヘルメットを着用して現場に出発。重機を運んできた協力企業と合流し、10名程度で復旧作業を実施。ダンプに積んだ砂利に加えて、通行不能となっていた片側の道路の舗装をはいで、その下の碎石や砂利を復旧に使用。バックホーを使用して、もう片側の道路を平らにして復旧。
- ・ 11日22:15、復旧が完了し、5,6号機へのアクセスが可能となったことが、発電所対策本部に報告された。
- ・ 作業終了後には、バックホーを体育館脇に止め、次の作業に備えた。

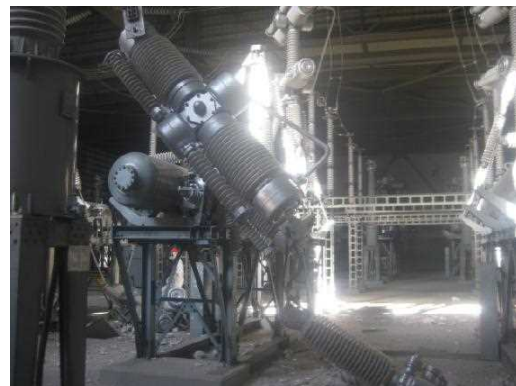
開閉所の遮断器が損傷して一部が落下

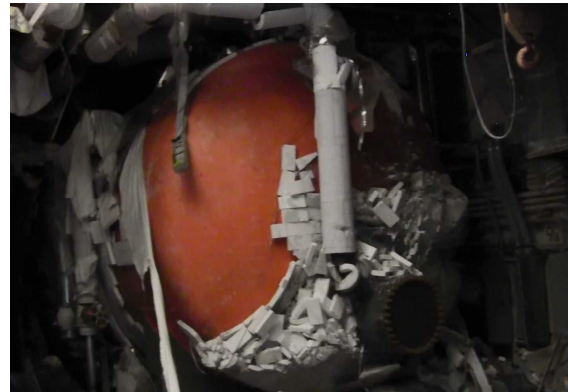
IC 外観(撮影日：H23.10.18)

〔朱色部はIC胴部。爆発の影響で銀色の保温材は剥がれたものと思われる。〕

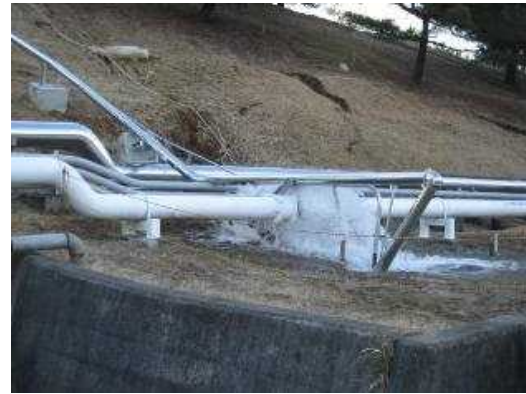
変圧器防災配管の漏えい

〔当該配管の脇にある別配管のサポートが斜面の崩れにより傾き、当該配管の連結部に接触。〕

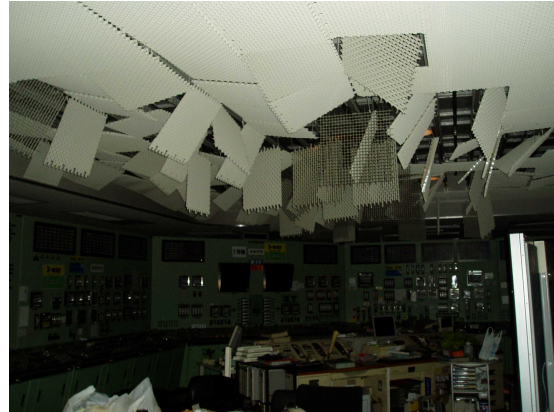
爆発後の中央制御室の状況

（揺れにより天井照明の蛇腹が落ち、非常灯のみとなった）

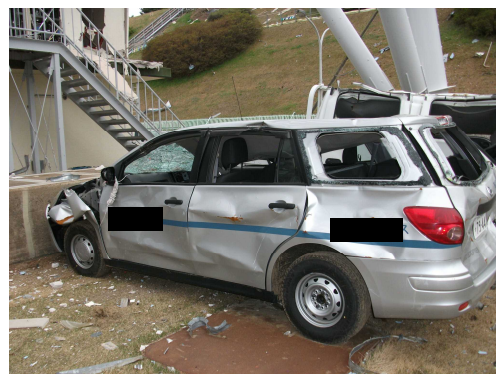
爆風により大破した車

（3/11夜にバッテリー輸送に用い、1号機主排気筒側に駐車）

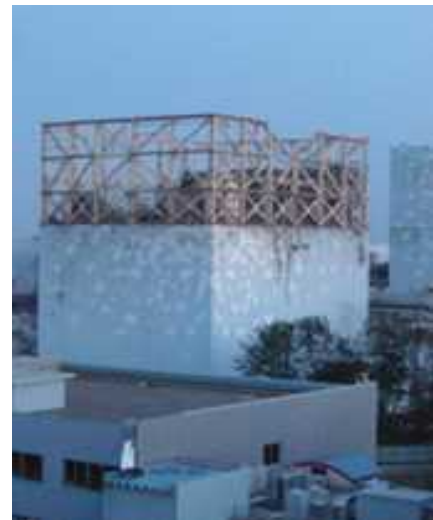
爆発後の1号機原子炉建屋

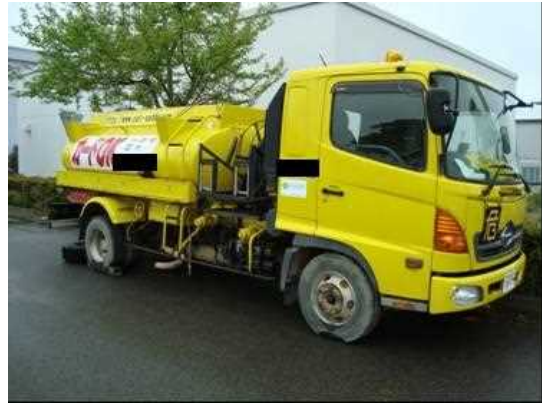
14 日 19:20 に海水注入に使用していた消防車が燃料切れで停止していることを確認。軽油を積載した給油車は、瓦礫等の影響でパンクして移動出来ない状況であったため、手作業で消防車へ給油後、原子炉へ消火系ラインから消防車（14 日 19:54,19:57 に各 1 台起動）による海水注入を開始した。

パンクした給油車（後日撮影）

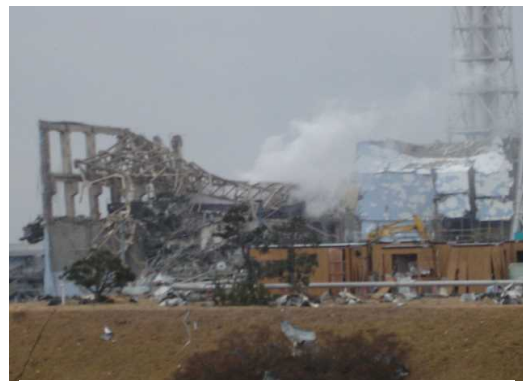
4 号機損傷状況（写真右）
（写真左は 3 号機）

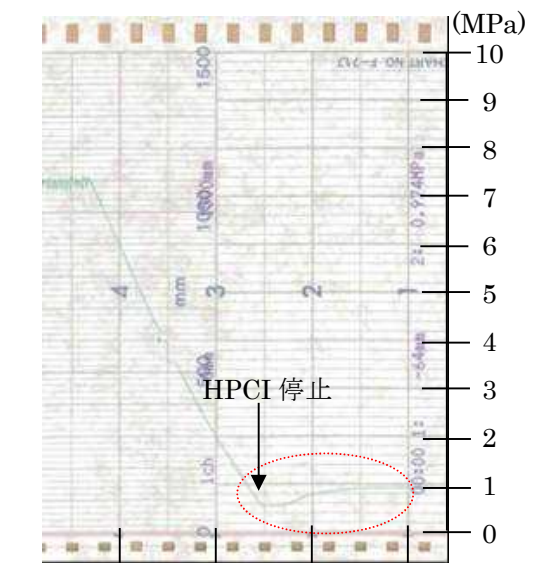
原子炉圧力のチャート
〔約 1MPa で安定していたが、2:00 頃から低下し、0.69MPa 以下となる。〕

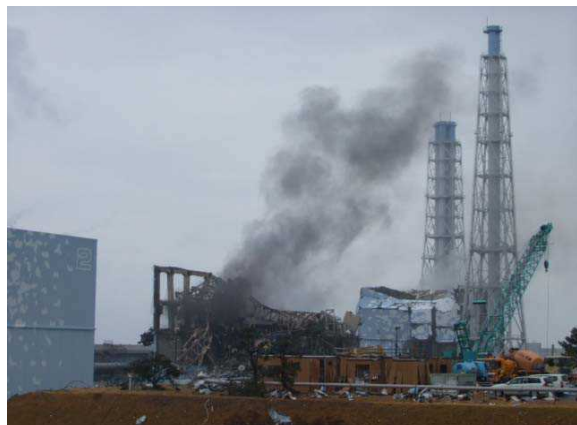
爆発後の3号機の外観
(撮影日：H23.3.21)

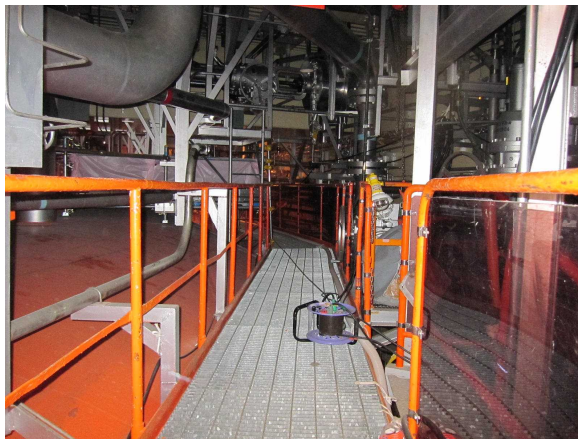
トラス室の状況 (5号機。照明あり)

オレンジ部分が S/C。S/C ベント弁はトラス室上部にあり (右の写真の赤枠内), S/C 上部に乗らなければ弁の確認が出来ない。真っ暗な中, 懐中電灯の明かりを頼りに, S/C 上部に足をかけた際に, 靴が溶けた。

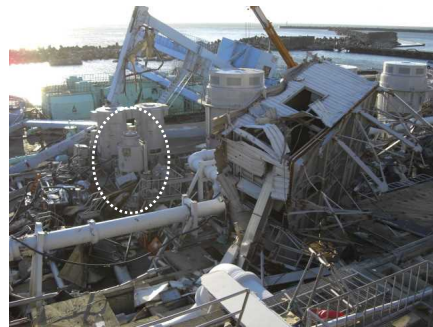
- ・ 6号機DG（6A）を冷却するための海水ポンプについては、津波で海水を被ったものの、運転員および復旧班が屋外の海水ポンプエリアの浸水状況や外観の損傷状態等の目視点検、絶縁抵抗測定等を実施して健全性を確認し、18日19:07に起動した。
- ・ 19日4:22、6号機DG（6A）を起動し、5号機及び6号機用の非常用電源としてDGを2台確保できた形となった。

海水ポンプエリアの状況
○内がDG（6A）海水ポンプ
