3.2.4 ①・②断層（①・②断層の性状）

3.2.5 F系断層

3.2.5.1 F₅断層の評価（総合検討）

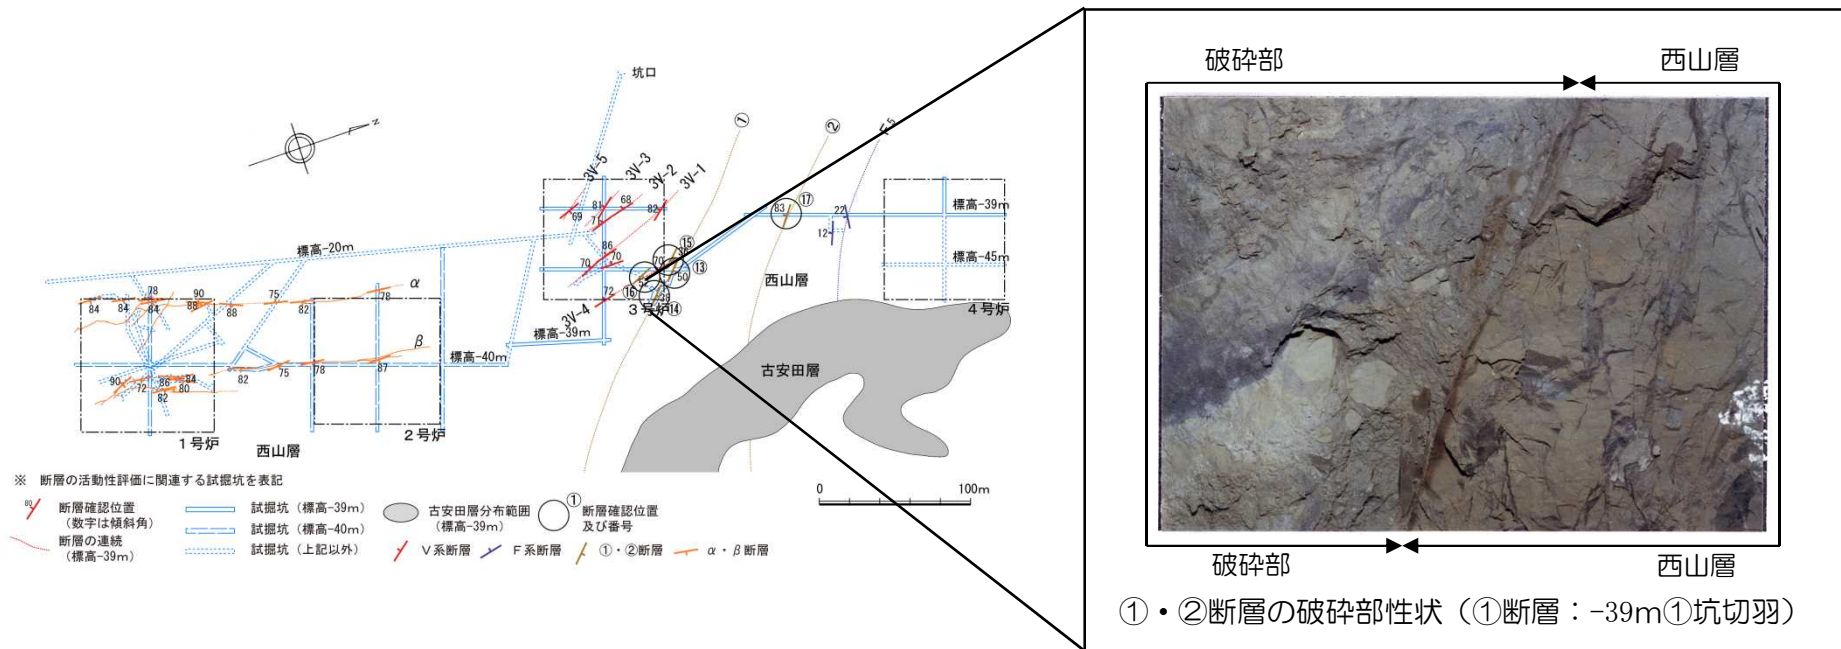
①・②断層の分布と性状

- ①・②断層は、NW-SE 走向で中角度北東傾斜の①断層と、NW-SE 走向で高角度南西傾斜の②断層からなる。
- ①断層は平均幅280cm程度の、②断層は平均幅220cm程度のそれぞれ亜角礫を含む破碎部を伴う。断層面が不明瞭となる場合がある。

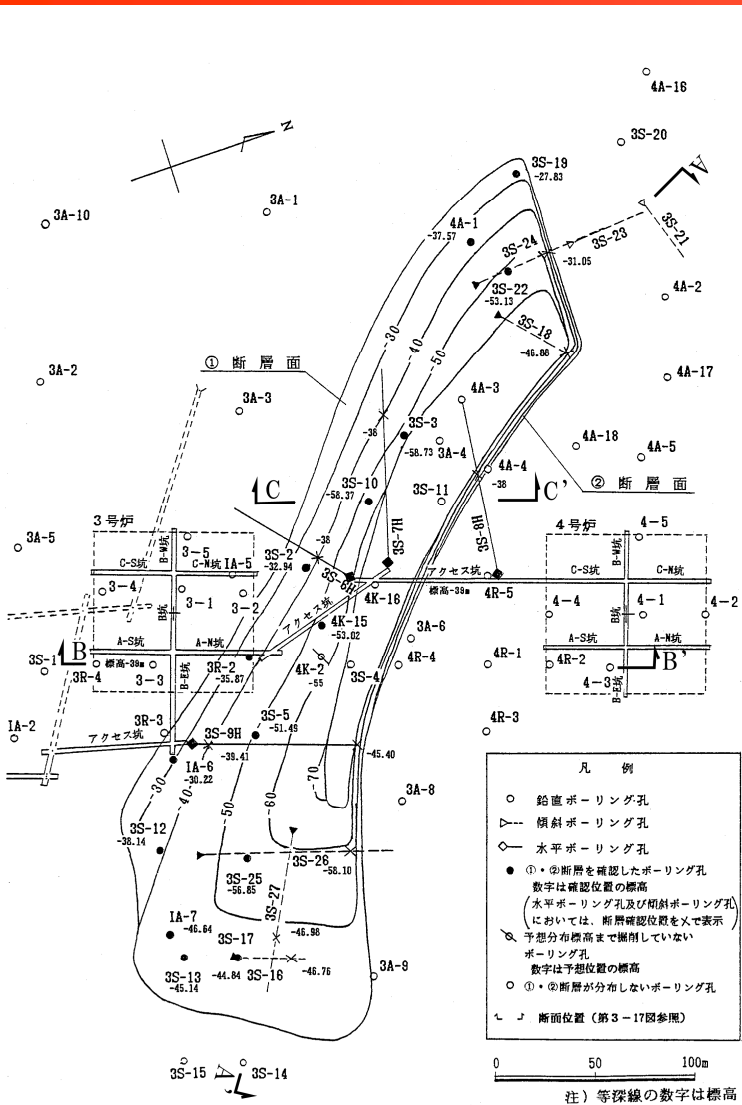
①・②断層の分布形態 (平面図)

- ①断層及び②断層については、試掘坑調査及びボーリング調査によって連続性、変位量を確認している。
- 西方延長部及び東方延長部はそれぞれ側方断層に連続し、平面的にはNW-SE方向に伸びる環状を呈し、断面的にはF₅断層より下位には伸びておらず、舟底状を呈する。
- ①断層及び②断層の変位量は、鍵層の分布から正断層的に最大約29mと推定される。また、北西側の側方断層は正断層、南東側の側方断層は逆断層である。
- 以上のことから、①・②・F₅断層に囲まれた土塊は、全体として正断層的に落ち込むとともに、北西から南東方向に移動した地すべり土塊と考えられる。

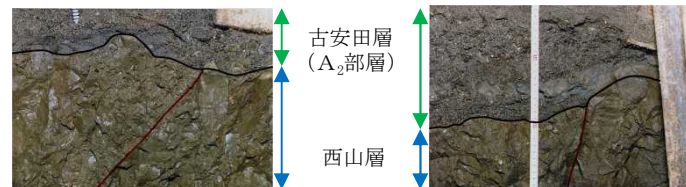
①坑南側壁①断層写真

- ①断層と古安田層との関係を確認するため、-20m坑から東北東に試掘坑を掘削して①断層の延長部を確認した。
- その結果、①断層は古安田層（※）と西山層の境界面に変位・変形を与えていない。
- 以上のことから、①・②断層は、古安田層に変位・変形を与えておらず、後期更新世以降の活動は認められないことから、将来活動する可能性のある断層等ではないと判断される。

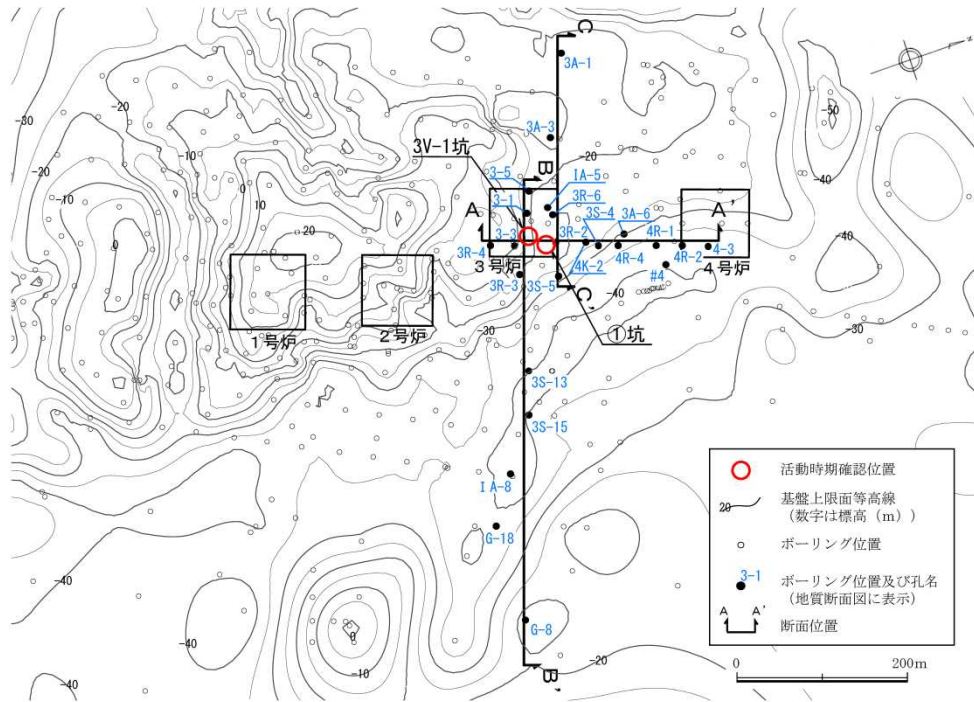
- 荒浜側のV系断層及び①・②断層を覆う上載層は、シルト層を主体とし砂層を挟在する層相を示している。
- A-A'断面では、4号炉付近の#4孔において阿多鳥浜テフラ（Ata-Th, 約24万年前）が挟在している。
- 上載層中の砂礫層及びその上位の火山灰質砂～シルト層は、ほぼ水平に分布している。

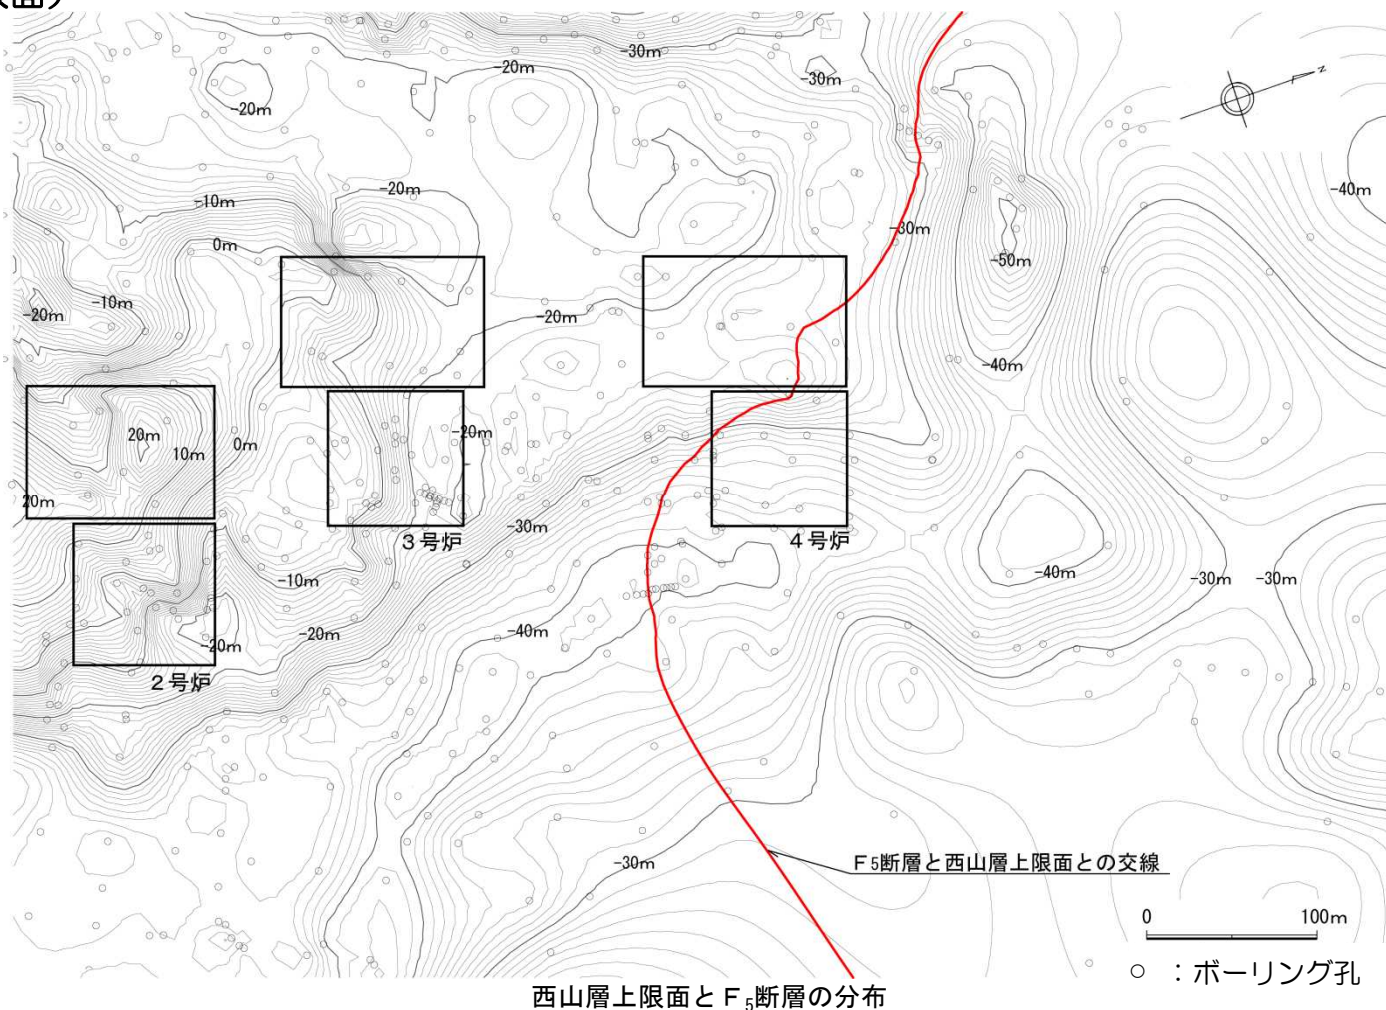
- 西山層上限面は、F₅断層を境して系統的な地形の屈曲や段差などが認められないことから、F₅断層の中期更新世以降の累積的な断層活動は推定されない。

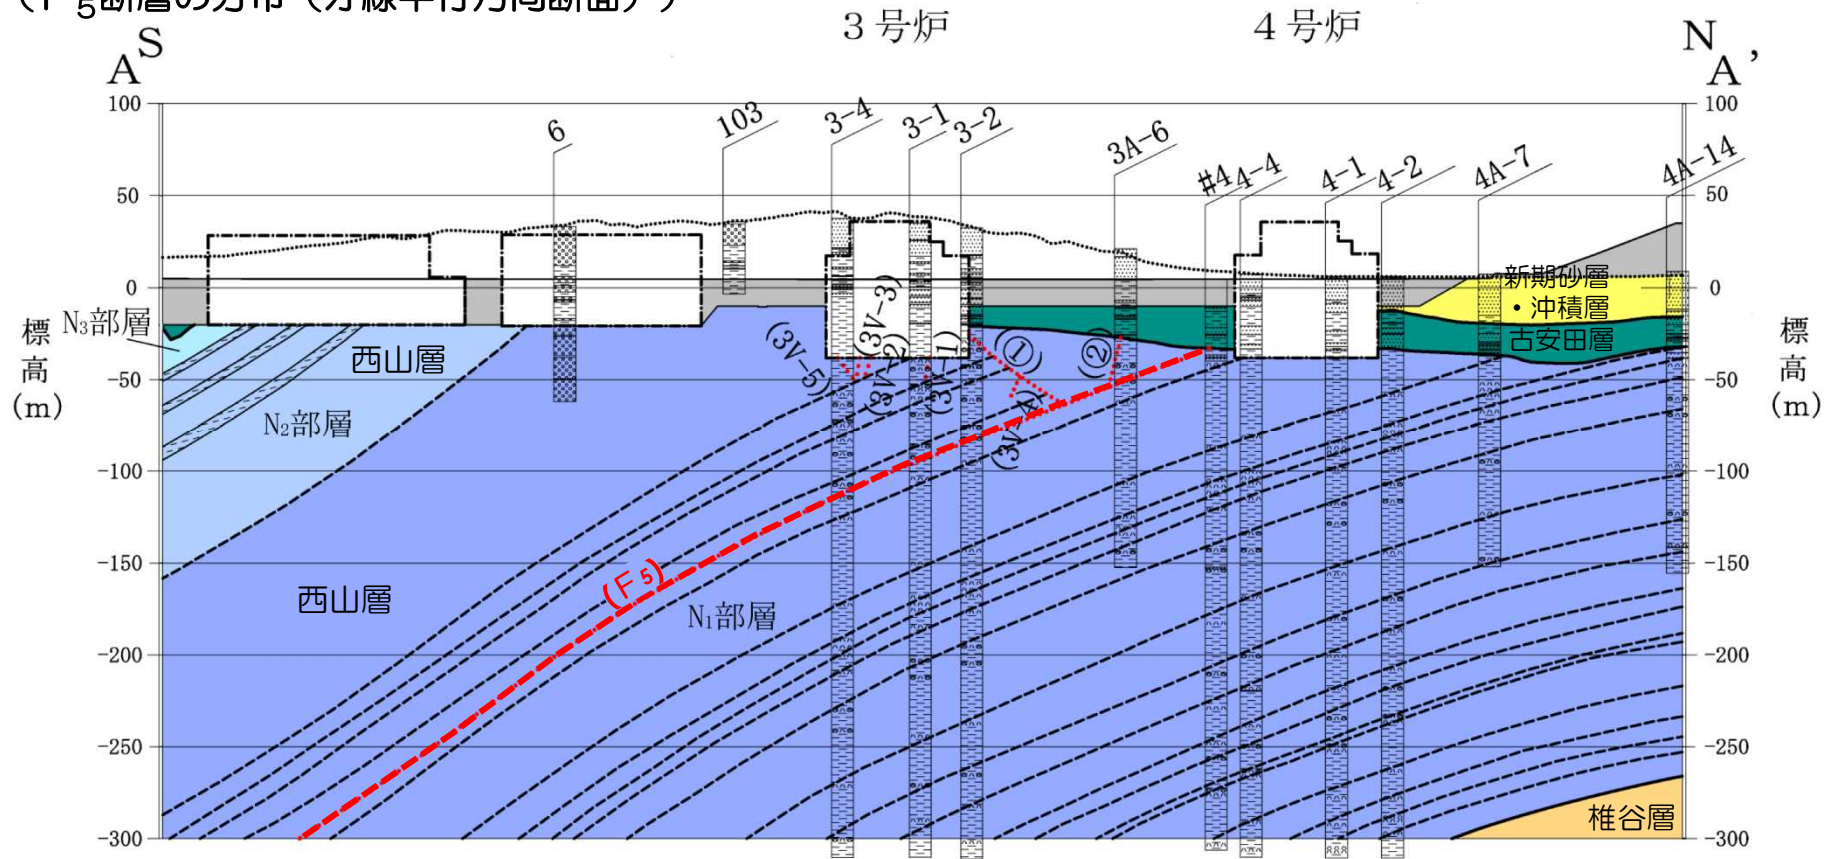
3・4号炉心を通る汀線平行方向の地質鉛直断面図

■ F₅断層は、西山層中の鍵層とほぼ平行に分布しており、層面すべり断層と判断される。

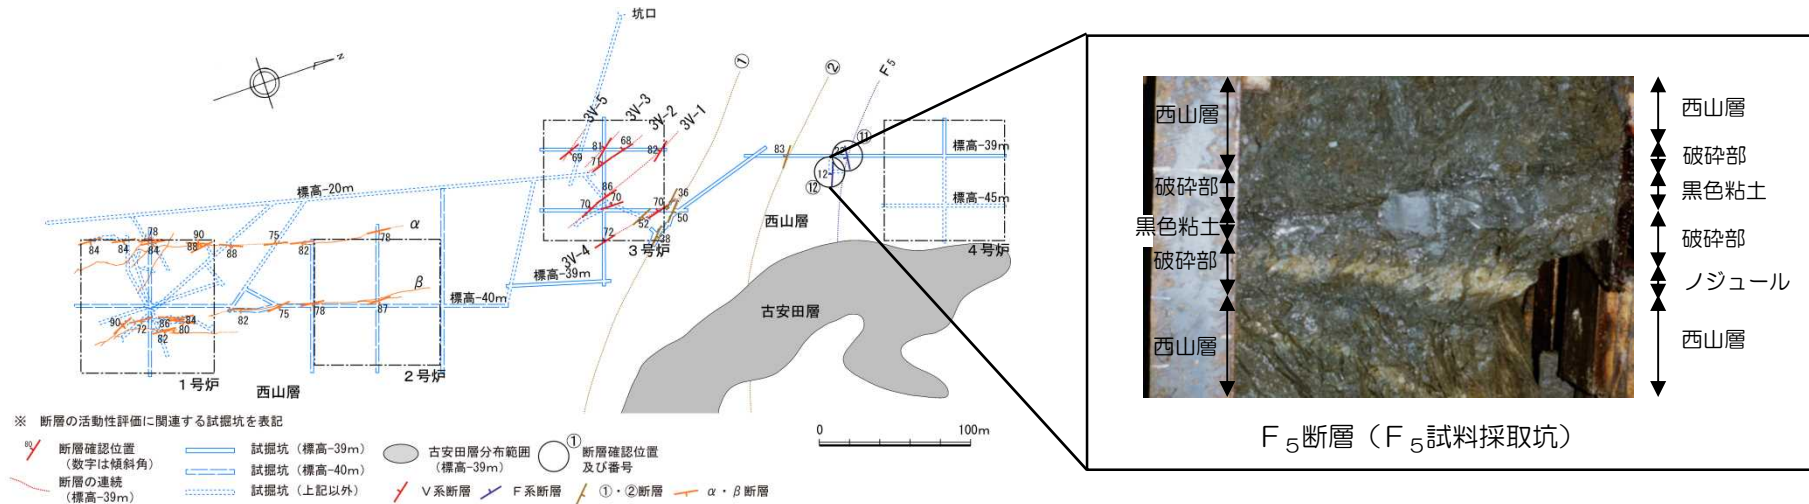
F₅断層の分布と性状

- F系断層は、WNW-ESE走向で南に緩く傾斜する西山層の層理面に平行な断層で、F₅断層が分布する。
- 平均幅5cm程度の破碎部及び平均幅6.6cm程度の黑色粘土を伴う。
- 試掘坑（標高-39m付近，西山層のかぶり約10m）で観察されたF₅断層の条線は，褶曲軸に中～高角度で交差する方向を示し，褶曲の成長に伴って形成されたと考えられる。

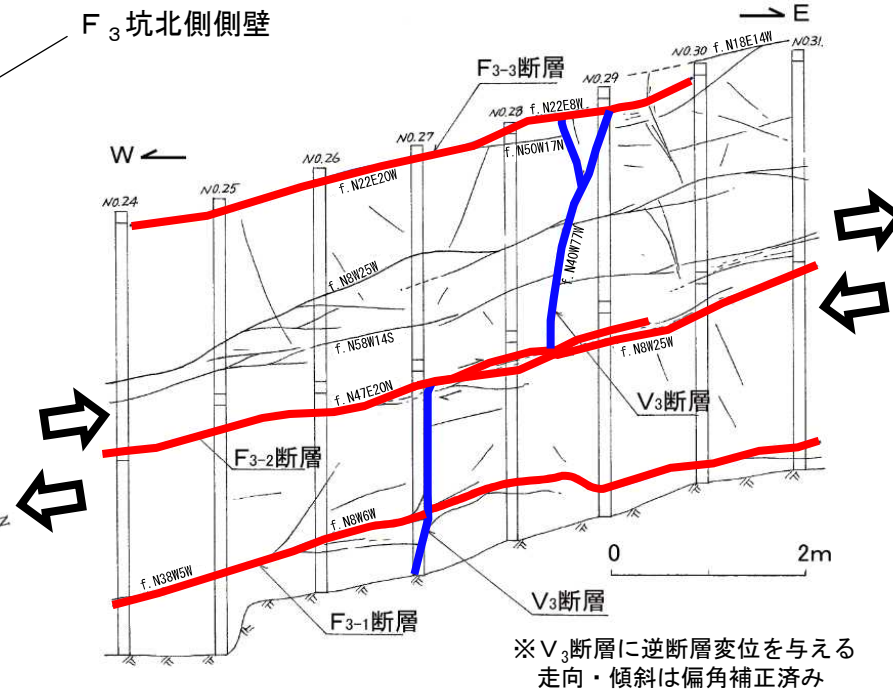
5号炉試掘坑調査結果（F₃坑北側側壁）

- 大湊側敷地でも層理面にほぼ平行な断層であるF₃断層が認められ，F₃断層はV₃断層を逆断層的に変位させている。

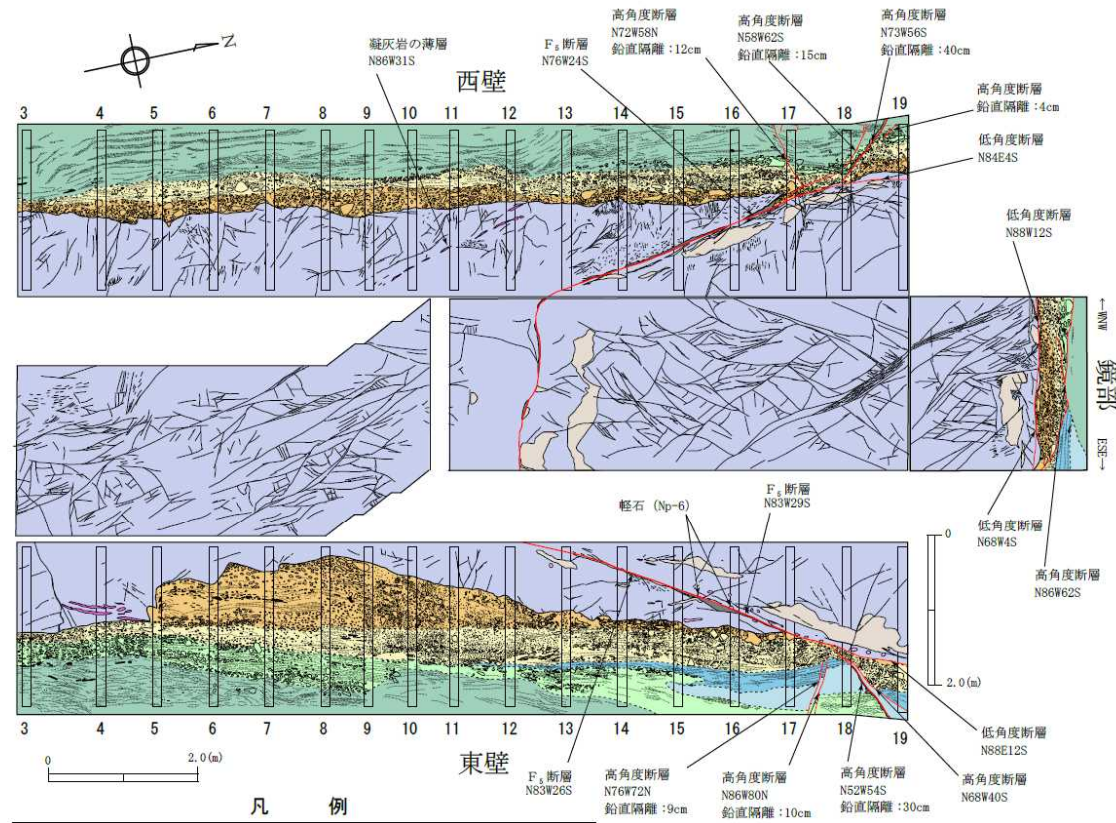
F₅立坑横坑部地質展開図

- F₅断層と古安田層との関係を直接確認するため立坑調査を実施した結果、F₅断層、低角度断層及び高角度断層が分布する。

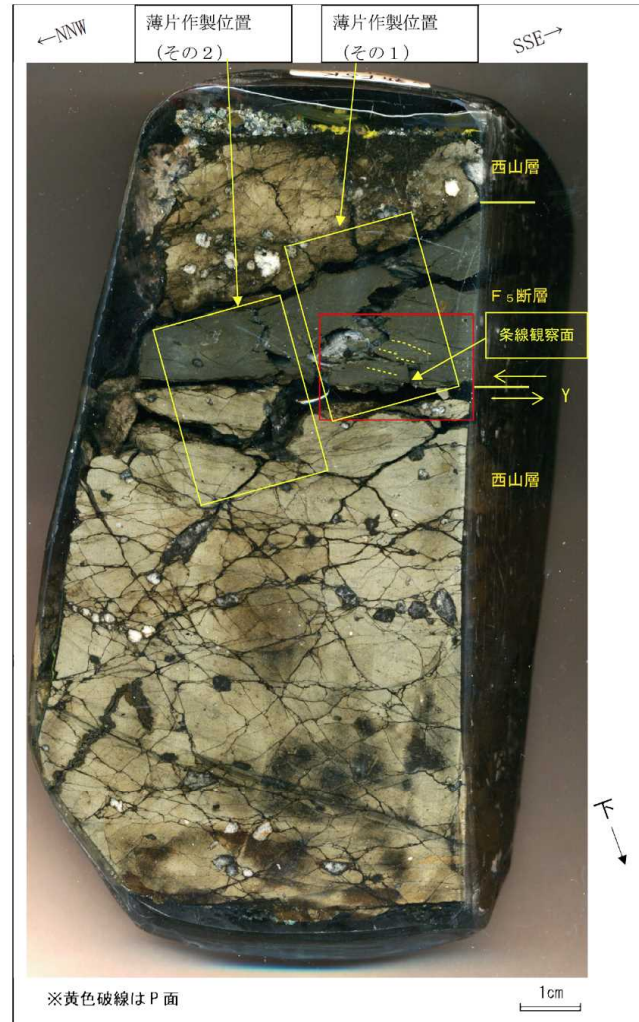
F5-1A研磨片観察結果

- F₅断層粘土部にはSSE方向下がりP面が認められ、断層面との配置から、上盤側がNNW方向へ向かう逆断層変位が推定される。

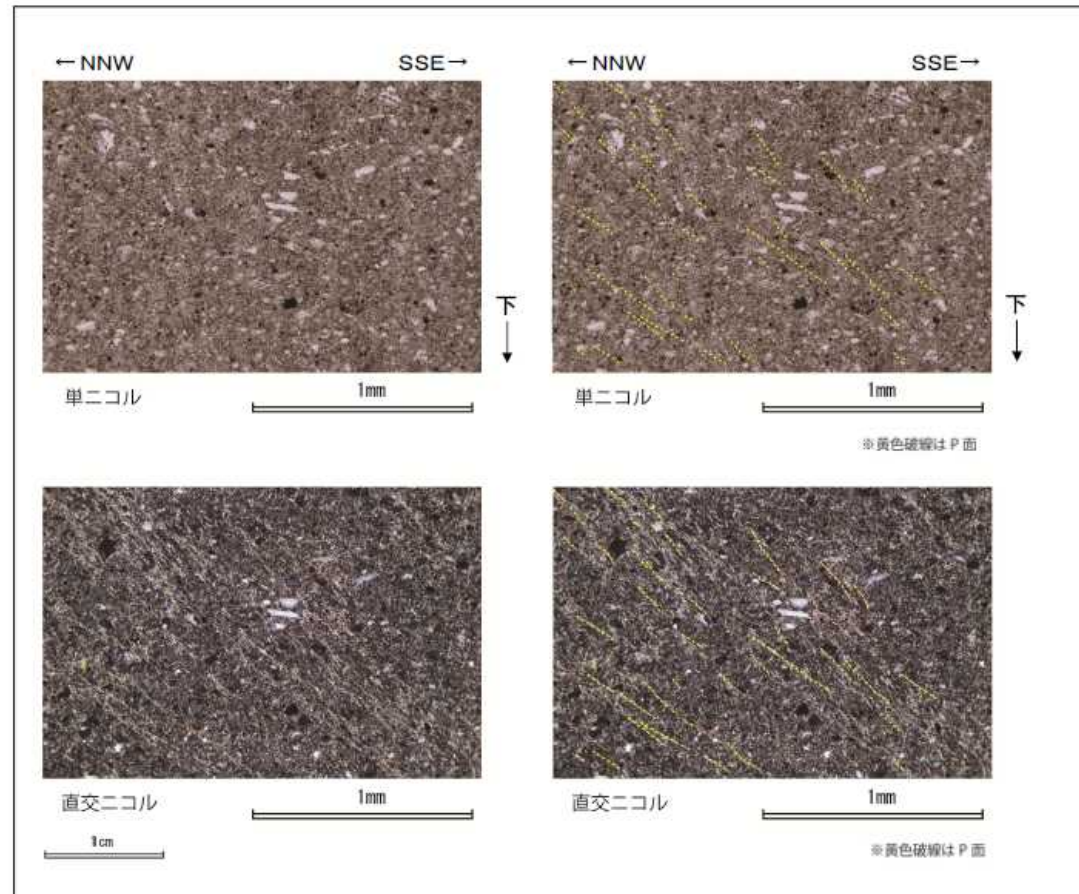
F5-1A (その1) 薄片観察結果 (赤枠内の拡大)

- F₅断層粘土部のSSE方向下がりの系統的な粘土鉱物の配列がP面と判断され、断層面との配置から、上盤側がNNW方向へ向かう逆断層変位が推定される。

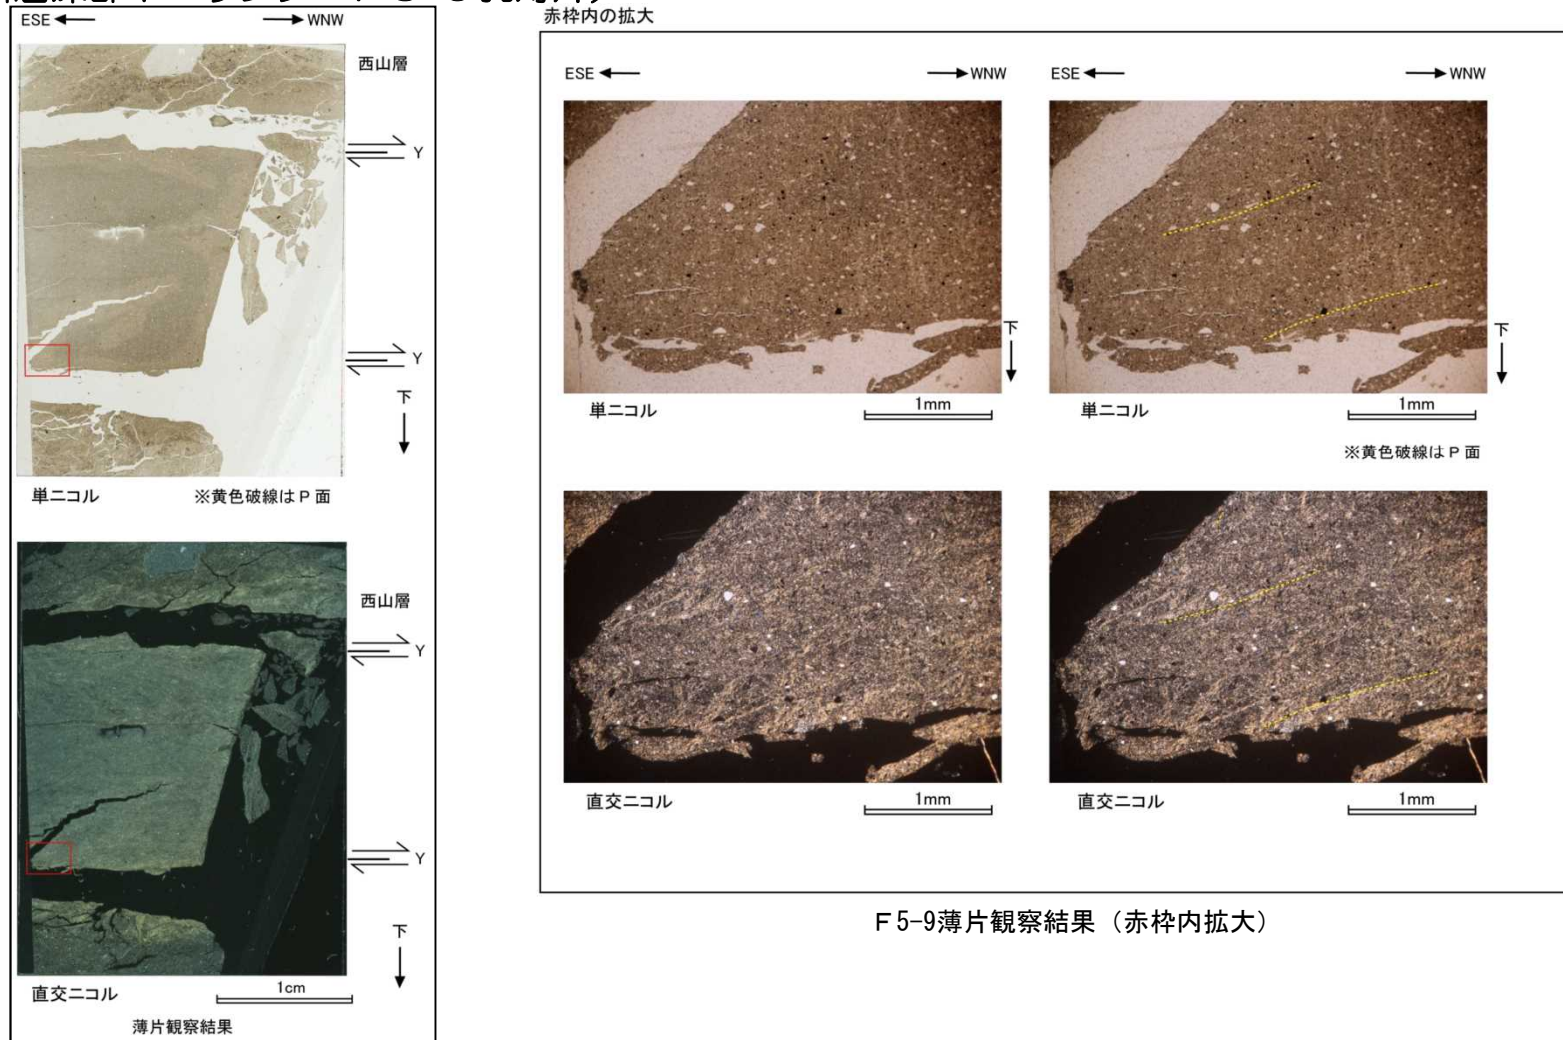
F5-9薄片観察結果

- F₅断層粘土部のESE方向下がりの系統的な粘土鉱物の配列がP面と判断され、断層面との配置から、上盤側がWNW方向へ向かう逆断層変位が推定される。

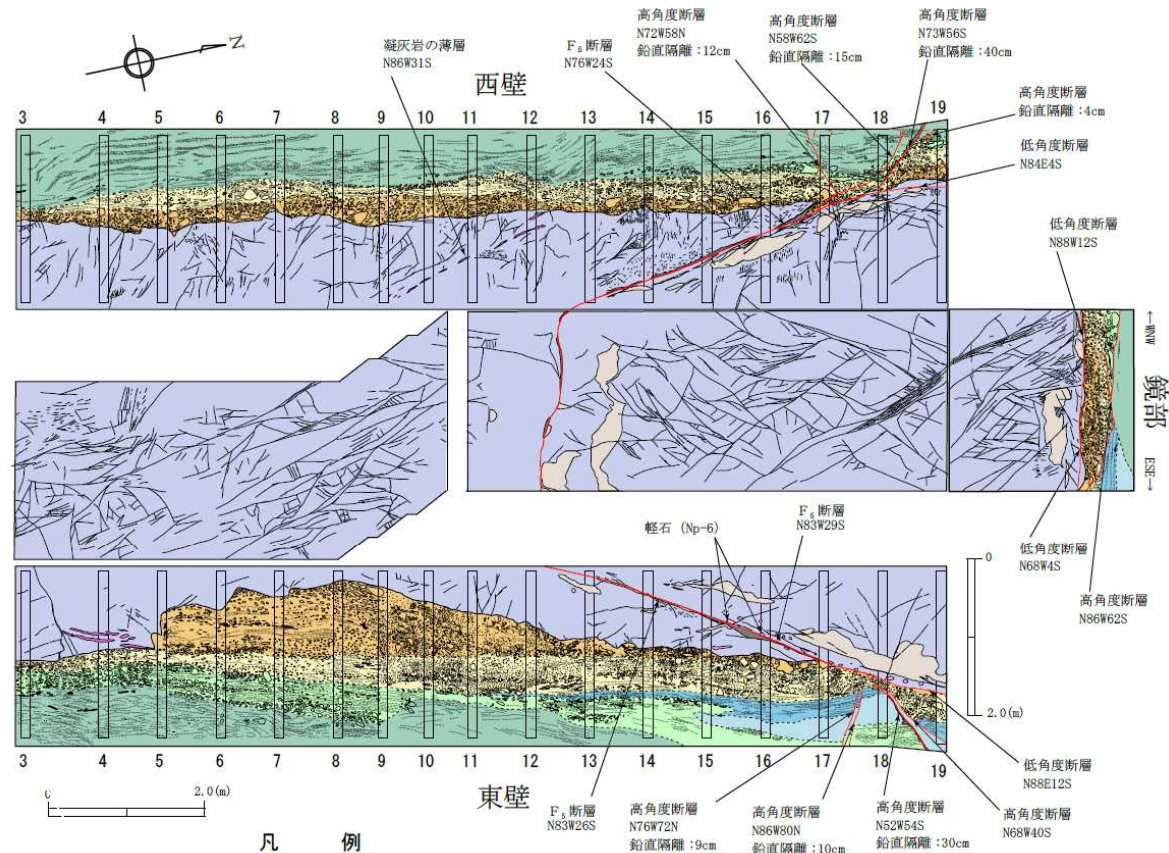
F5立坑横坑部地質展開図

- 立坑調査結果によると、F₅断層，高角度断層及び低角度断層が分布する。
- 壁面観察結果によると、F₅断層は古安田層（※）に逆断層による変位・変形を与えていない。

（※）立坑位置の古安田層（-40m程度）は、周囲のボーリングで確認される阿多鳥浜テフラ（-14m程度）より下位に分布する

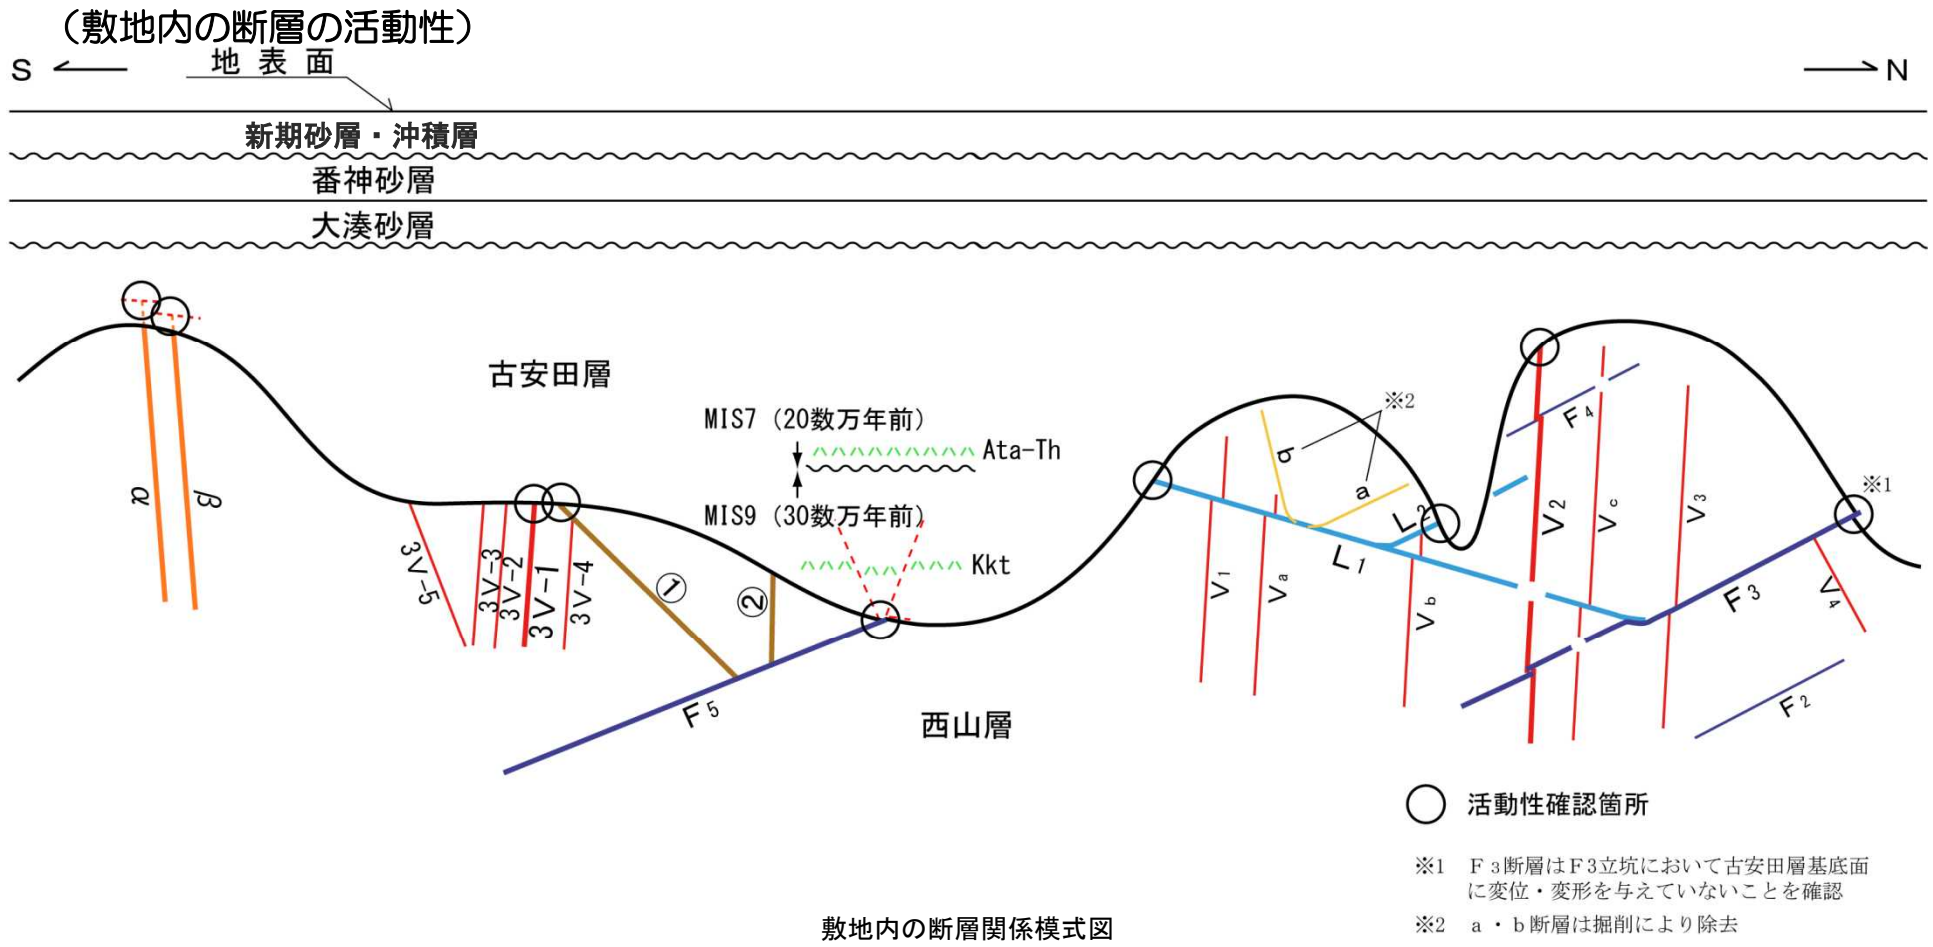
敷地内の断層関係模式図

- 敷地内には褶曲運動に伴って形成された断層が複数分布しているが、いずれの断層についても古安田層もしくは大湊砂層に変位・変形を与えていない。

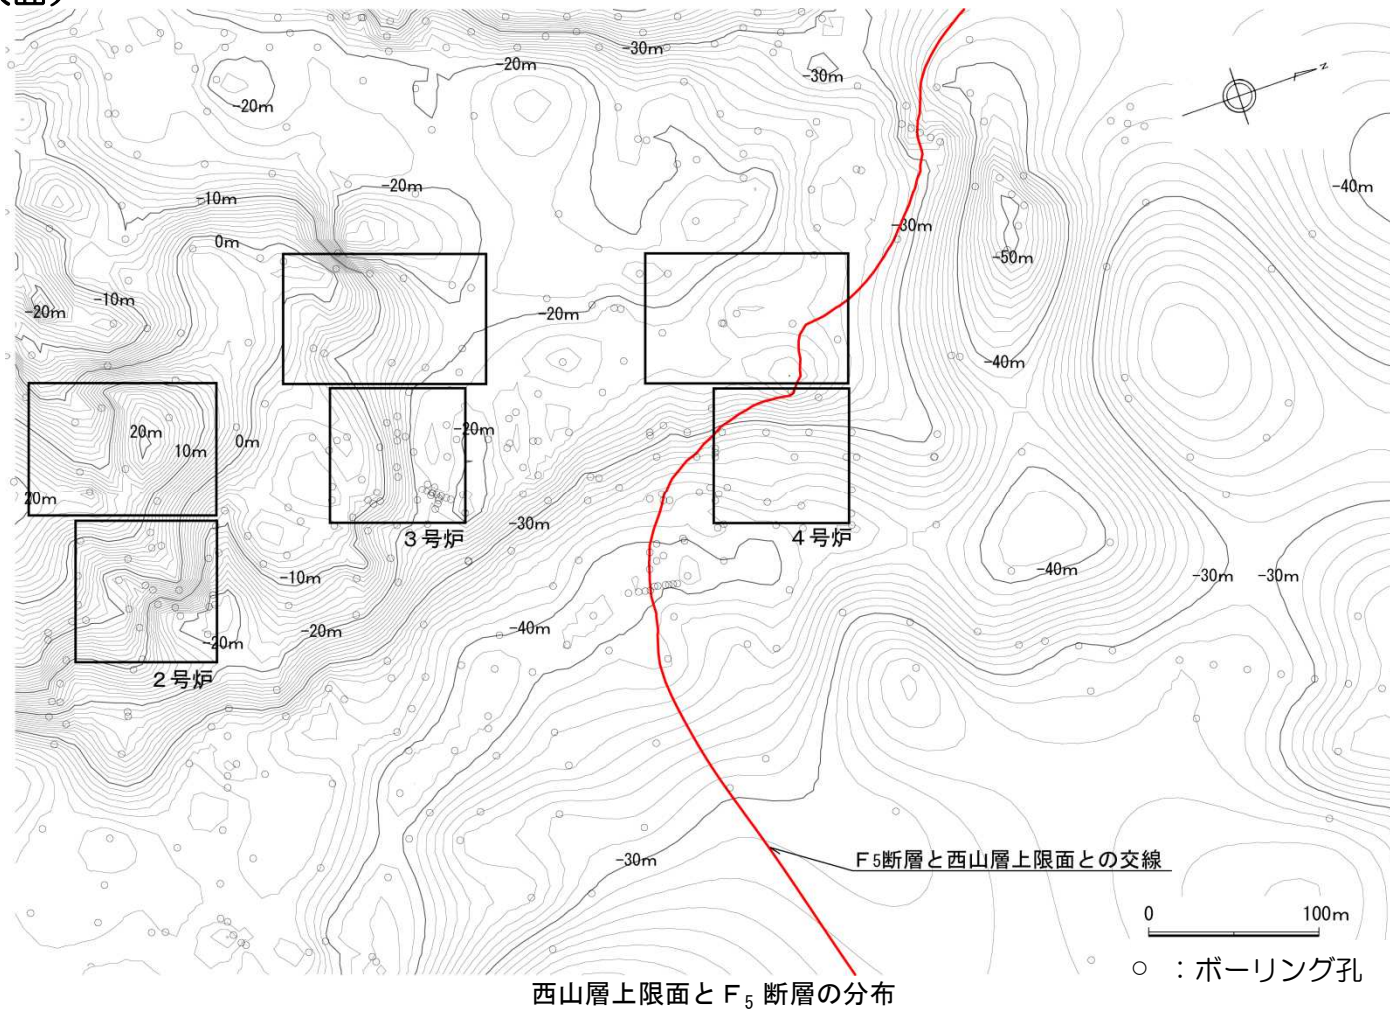
- 西山層上限面は、F₅断層を境して系統的な地形の屈曲や段差などが認められないことから、F₅断層の中期更新世以降の累積的な断層活動は推定されない。

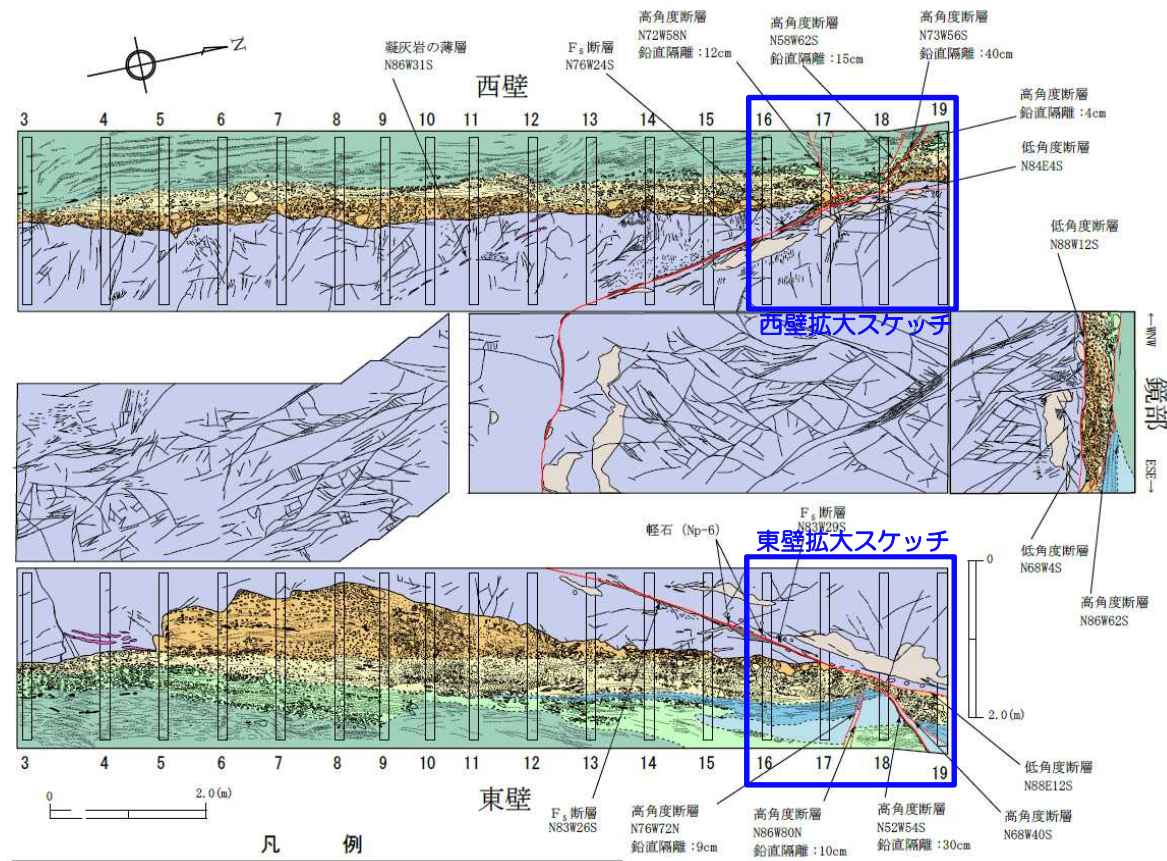
F5立坑横坑部地質展開図

- F5断層が古安田層と接する位置付近において、南傾斜・北傾斜の共役な高角度断層及び低角度断層が分布している。

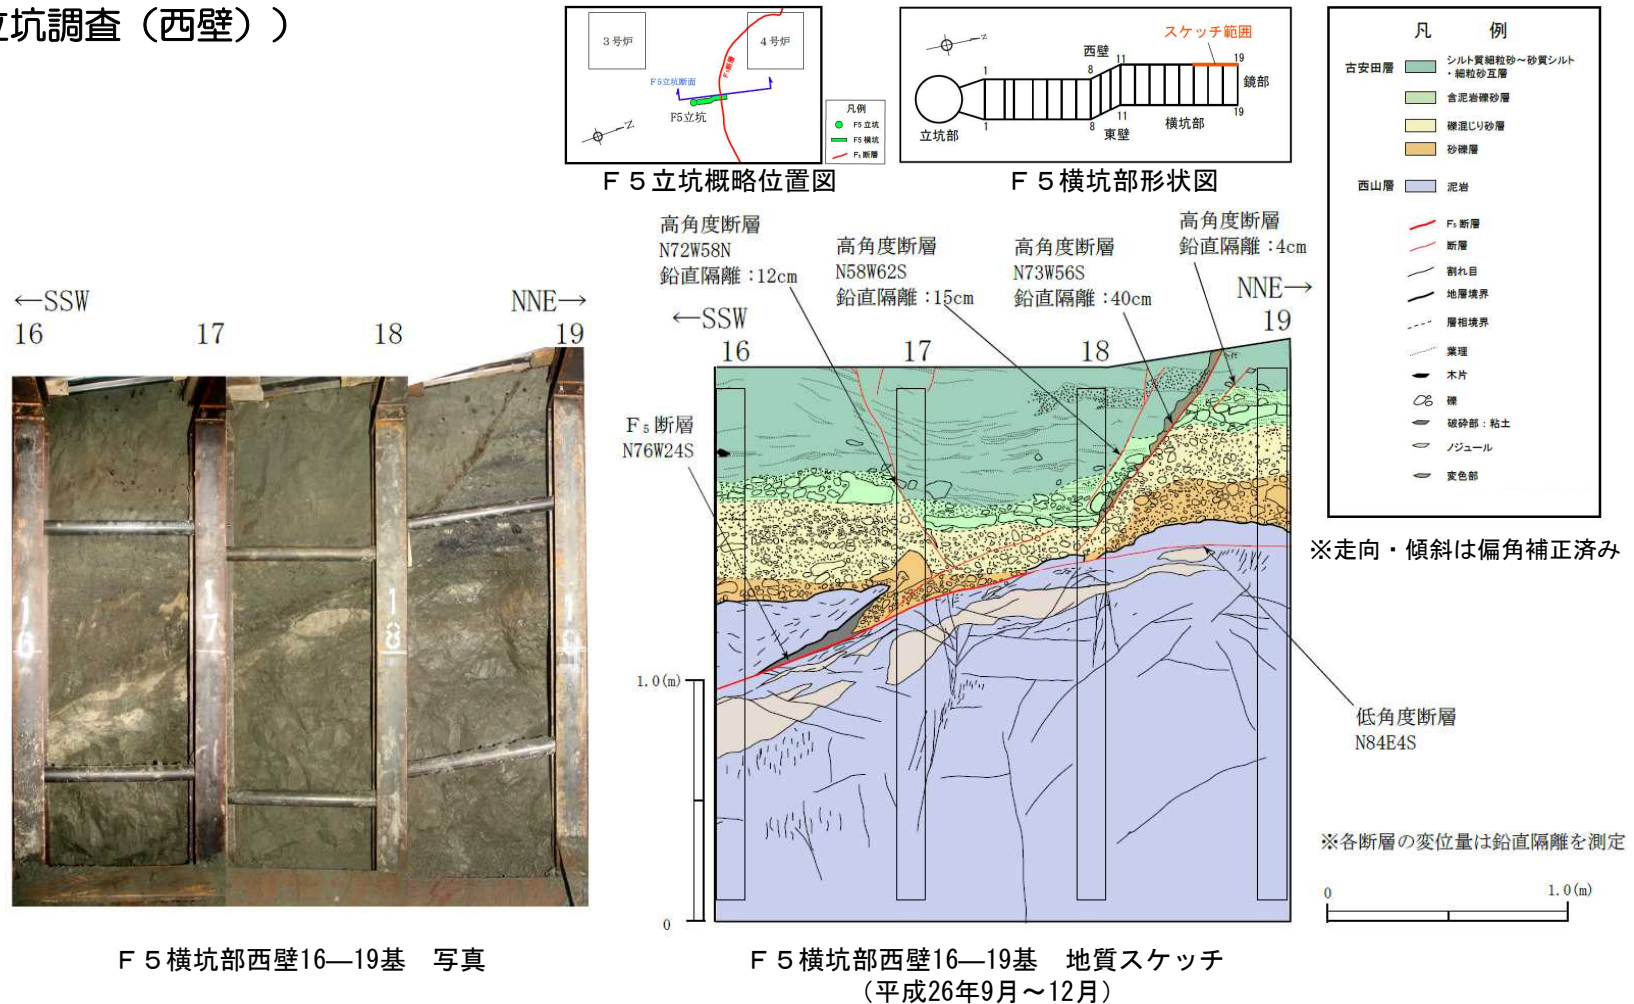
- 古安田層中の高角度断層は、F₅断層の直上に北傾斜と南傾斜の正断層としてV字状に分布し、その間の地層が落ち込んでいる。
- 高角度断層の鉛直変位量は、南傾斜の断層が大きく、最大で約40cm程度である。

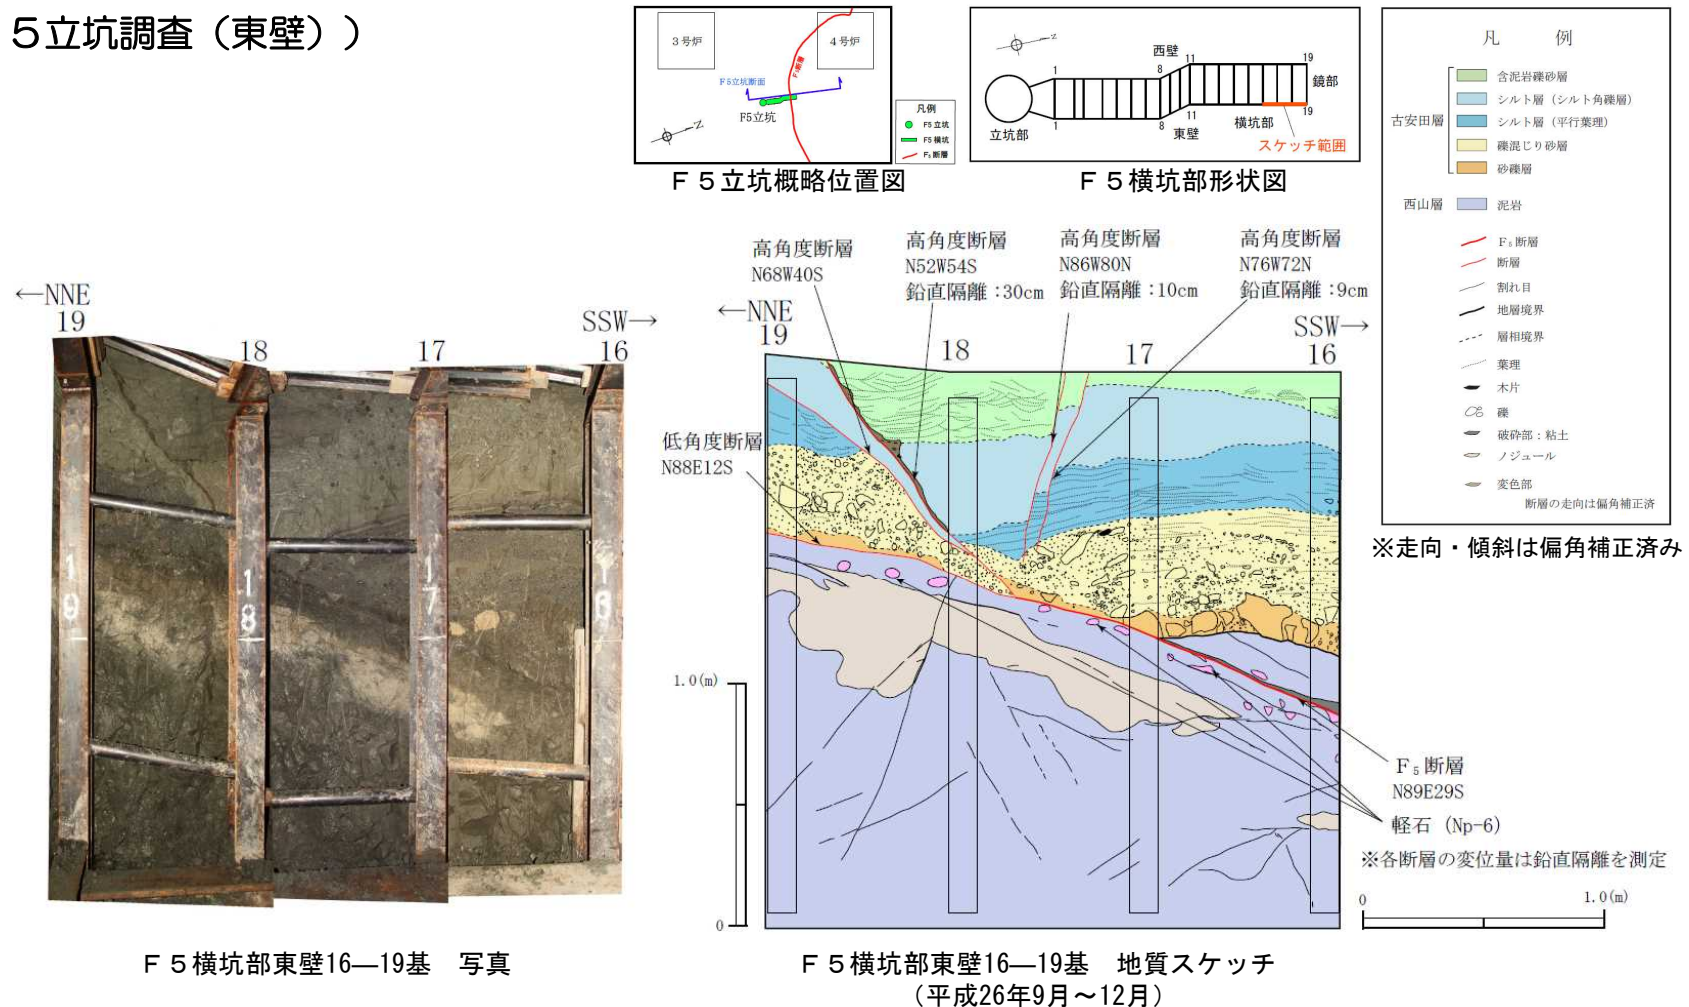
- 古安田層中の高角度断層は、F₅断層の直上に北傾斜と南傾斜の正断層としてV字状に分布し、その間の地層が落ち込んでいる。

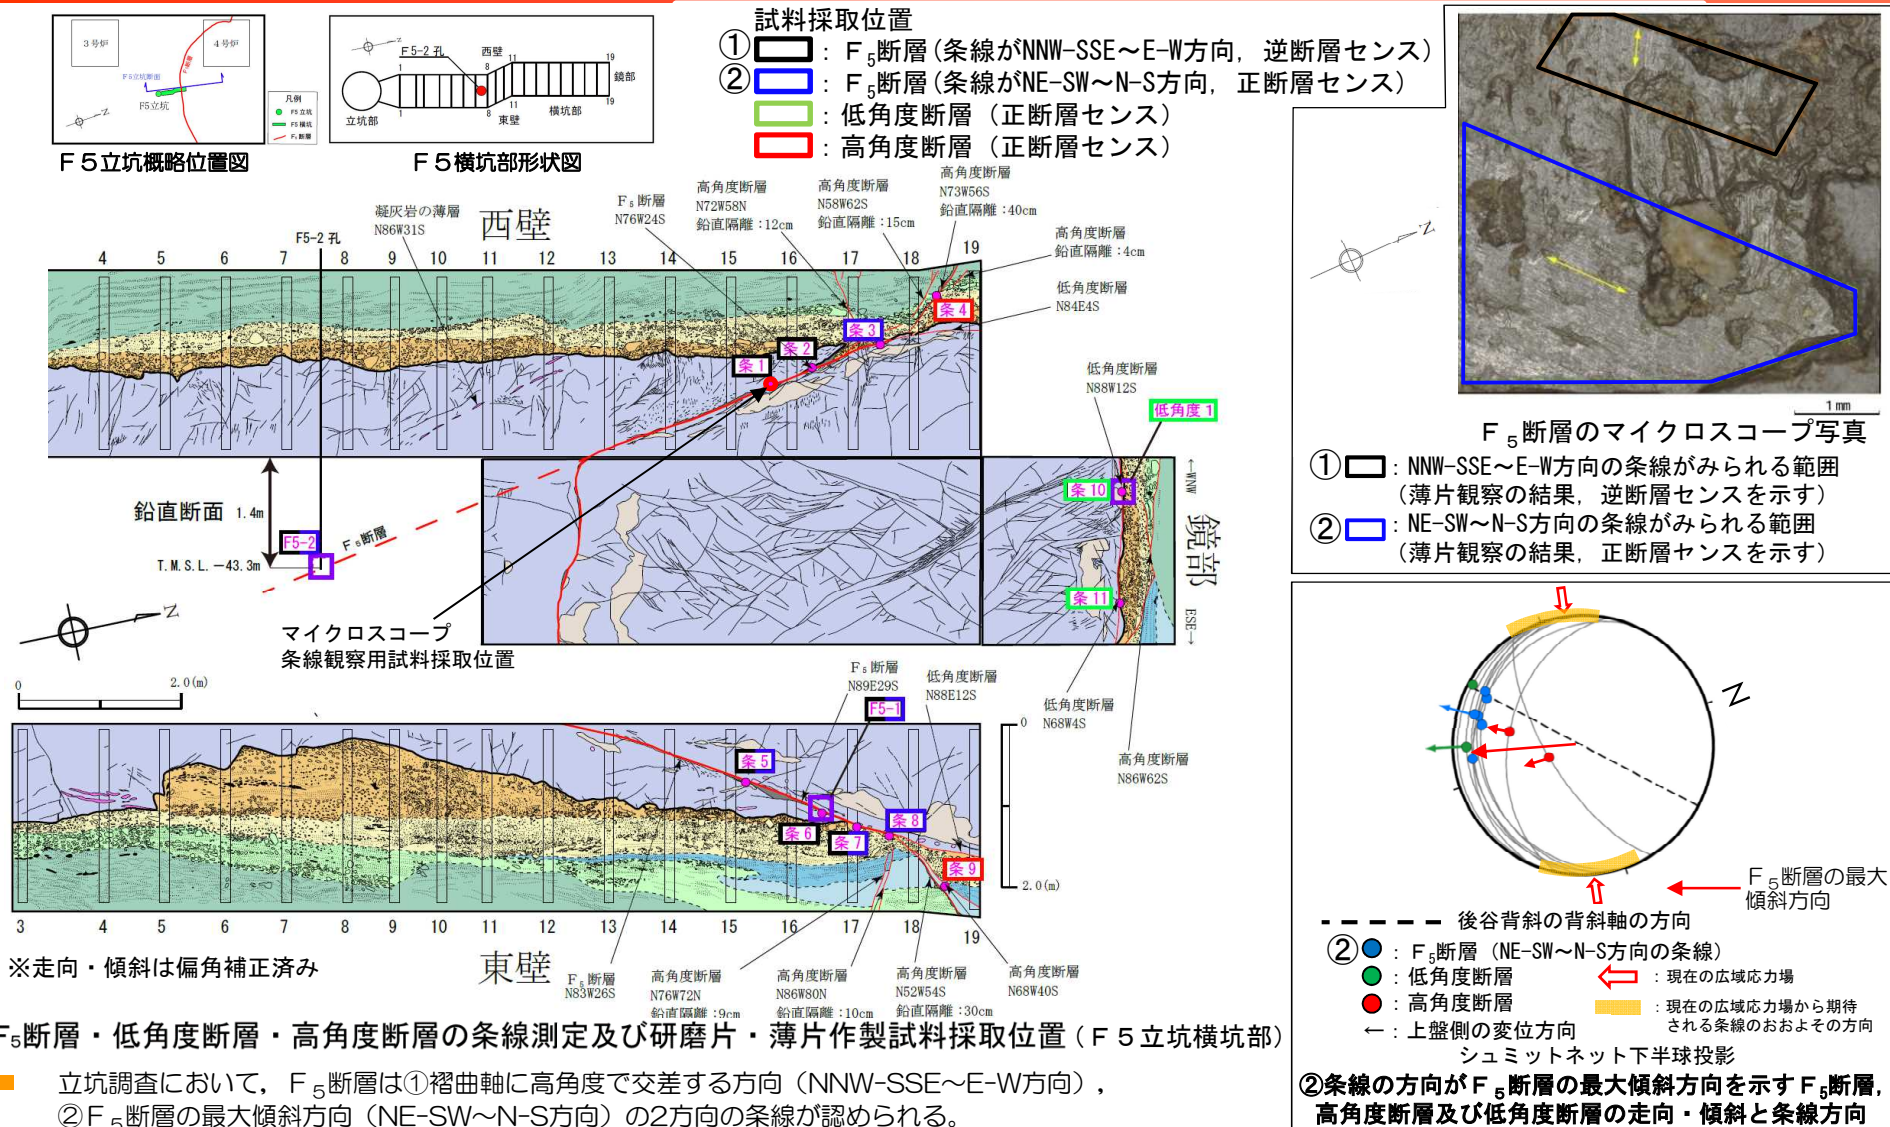
F₅断層・低角度断層・高角度断層の条線測定及び研磨片・薄片作製試料採取位置 (F₅立坑横坑部)

- 立坑調査において、F₅断層は①褶曲軸に高角度で交差する方向 (NNW-SSE~E-W方向)、②F₅断層の最大傾斜方向 (NE-SW~N-S方向) の2方向の条線が認められる。
- ②については、現在の応力場から期待される条線方向とは異なっており、F₅横坑部に分布する高角度断層及び低角度断層の条線方向とおおむね一致している。
- 壁面観察及び研磨片・薄片観察結果によると、これら断層 (F₅断層の最大傾斜方向の運動、高角度断層及び低角度断層) の運動センスはいずれも正断層センスであり、条線の方向及び運動センスが一致することから、一連の正断層として活動したと判断される。
