3.2.4 ①・②断層（①・②断層の性状）

3.2.5 F系断層

3.2.5.1 F₅断層の評価（総合検討）

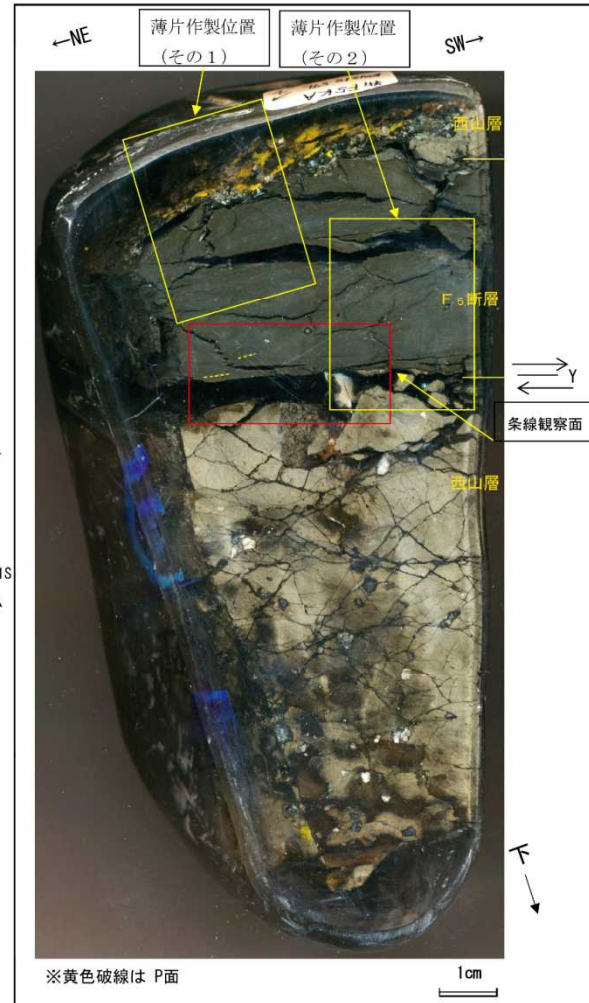
F5-1B 研磨片観察結果

- F₅断層粘土部のNE方向下がりの細片の長軸方向の配列がP面と判断され、断層面との配置から、上盤側がSW方向へ向かう正断層変位が推定される。

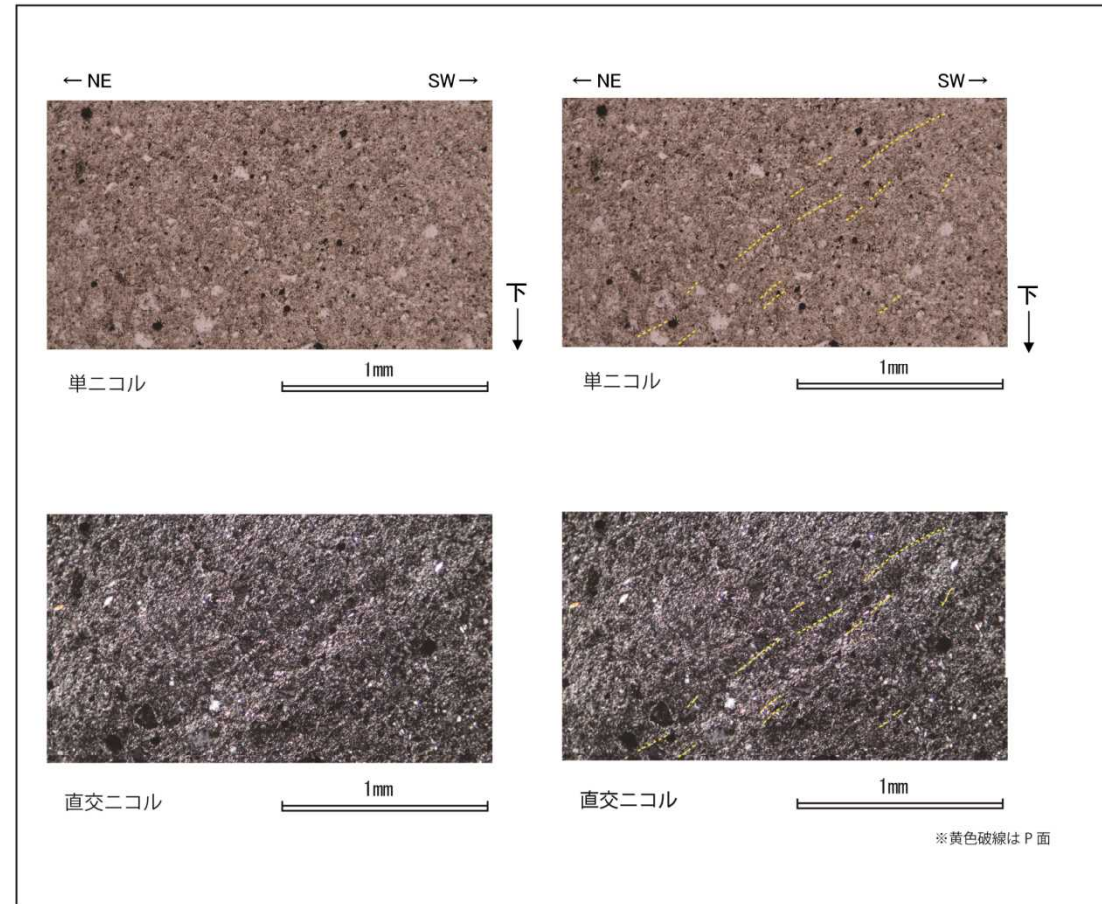
F5-1B(その1) 薄片観察結果(赤枠内の拡大)

- F₅断層粘土部のNE方向下がりの系統的な粘土鉱物の配列がP面と判断され、断層面との配置から、上盤側がSW方向へ向かう正断層変位が推定される。

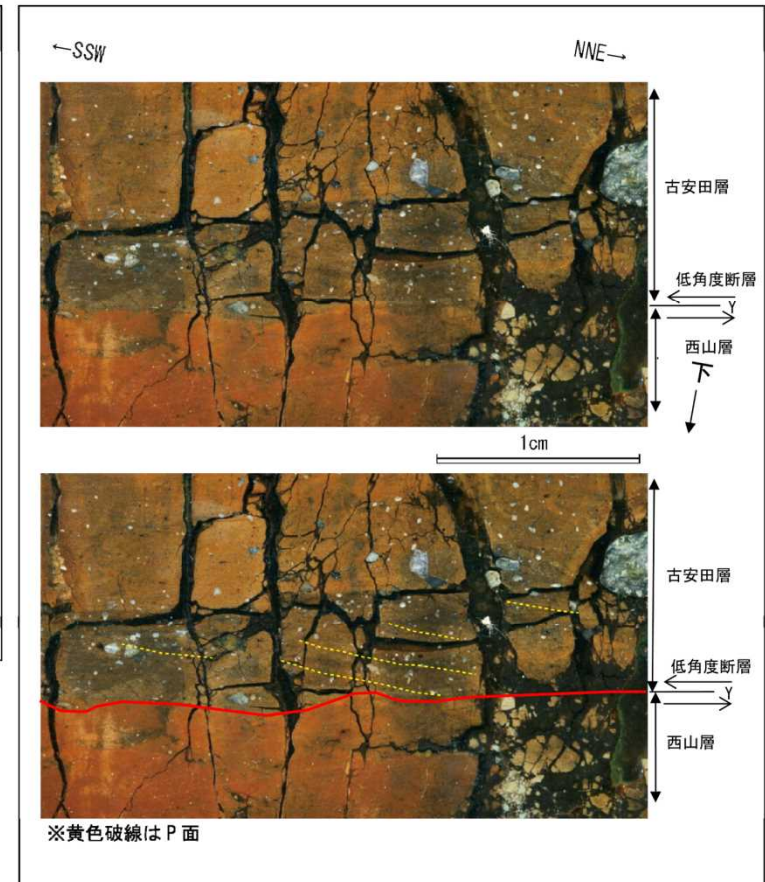
低角度1 研磨片観察結果(赤枠内拡大)

- 低角度断層上盤側のNNE方向下がりの砂粒子の配列及び褐色シルト層がP面と判断され、断層面との配置から、上盤側がSSW方向へ向かう正断層変位が推定される。

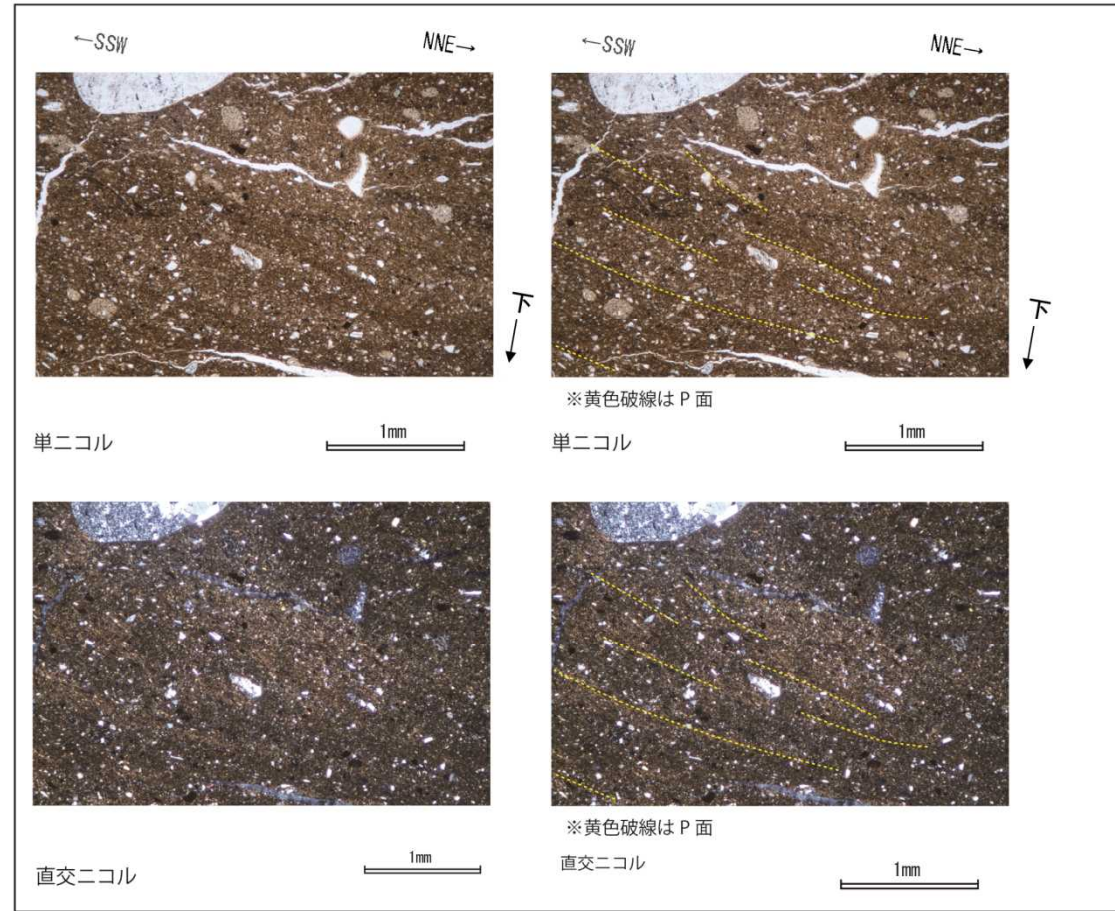
低角度1(その1) 薄片観察結果(赤枠内の拡大)

- 低角度断層上盤側のNNE方向下がりの系統的な粘土鉱物の配列及び石英粒子の長軸の配列がP面と判断され、断層面との配置から、上盤側がSSW方向へ向かう正断層変位が推定される。

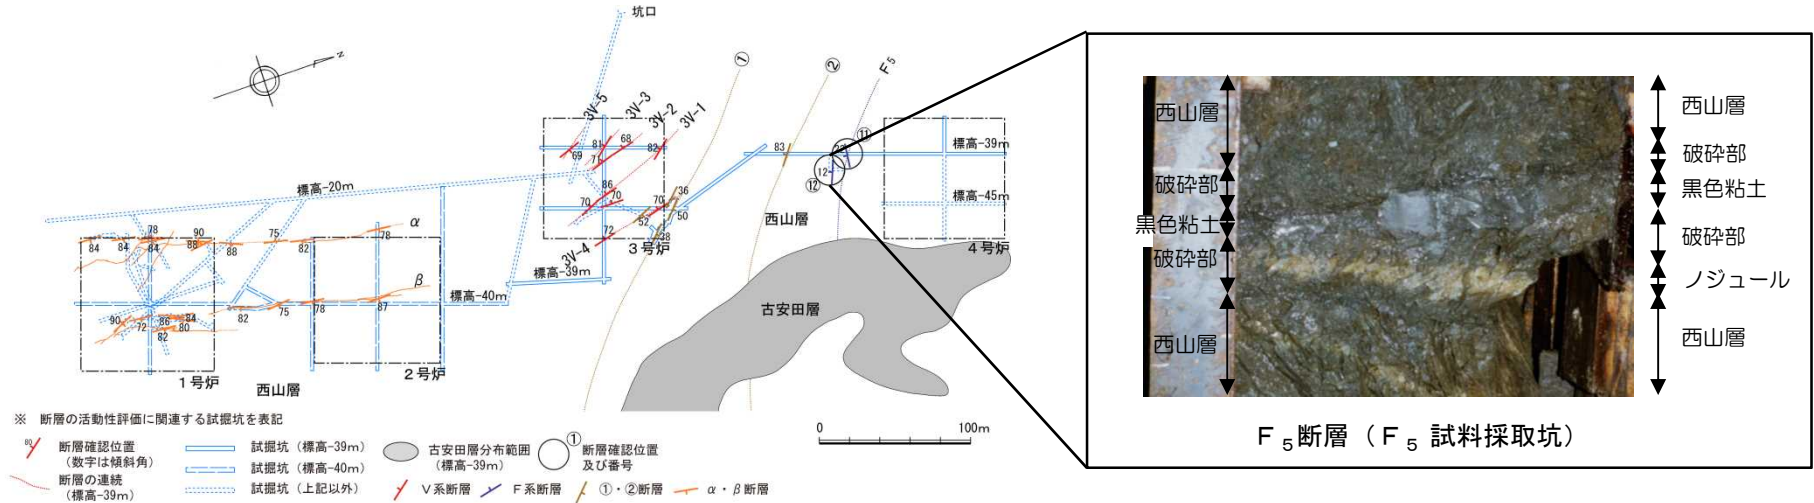
F₅断層の分布と性状

- F系断層は、WNW-ESE走向で南に緩く傾斜する西山層の層理面に平行な断層で、F₅断層が分布する。
- 平均幅5cm程度の破碎部及び平均幅6.6cm程度の黑色粘土を伴う。
- 試掘坑（標高-39m付近、西山層の被り約10m）におけるF₅断層の条線方向は、F5立坑にみられた一連の正断層の条線方向と異なる。

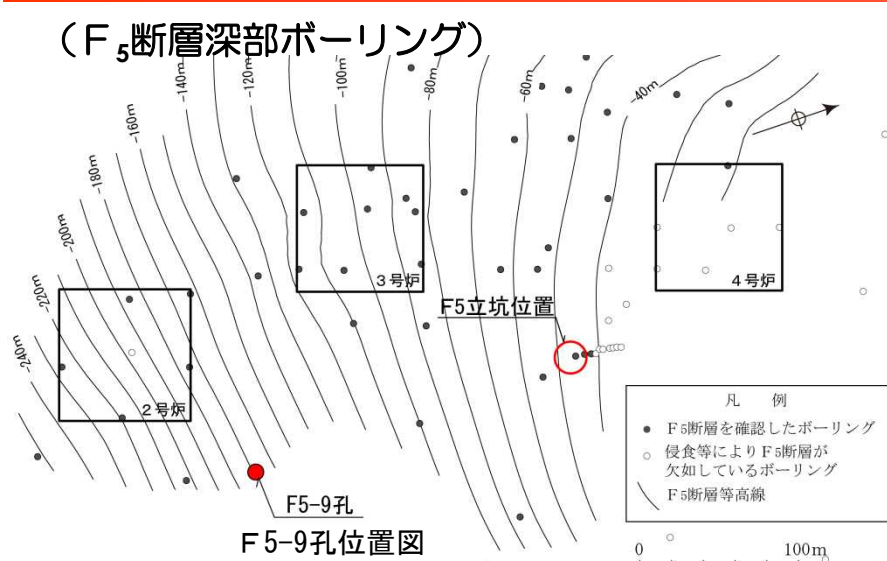
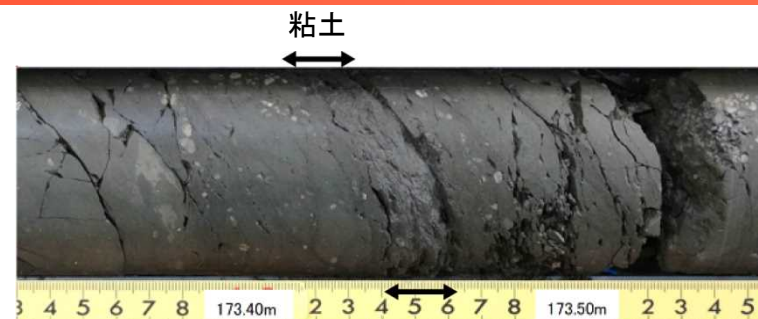
F₅断層のコア写真（F5-9孔標高-168m（深度173m）付近）

- 深部（標高-168m付近）のF₅断層の条線は、褶曲軸に高角度で交差する方向を示し、研磨片・薄片観察結果によると、その運動センスは逆断層センスを示す。

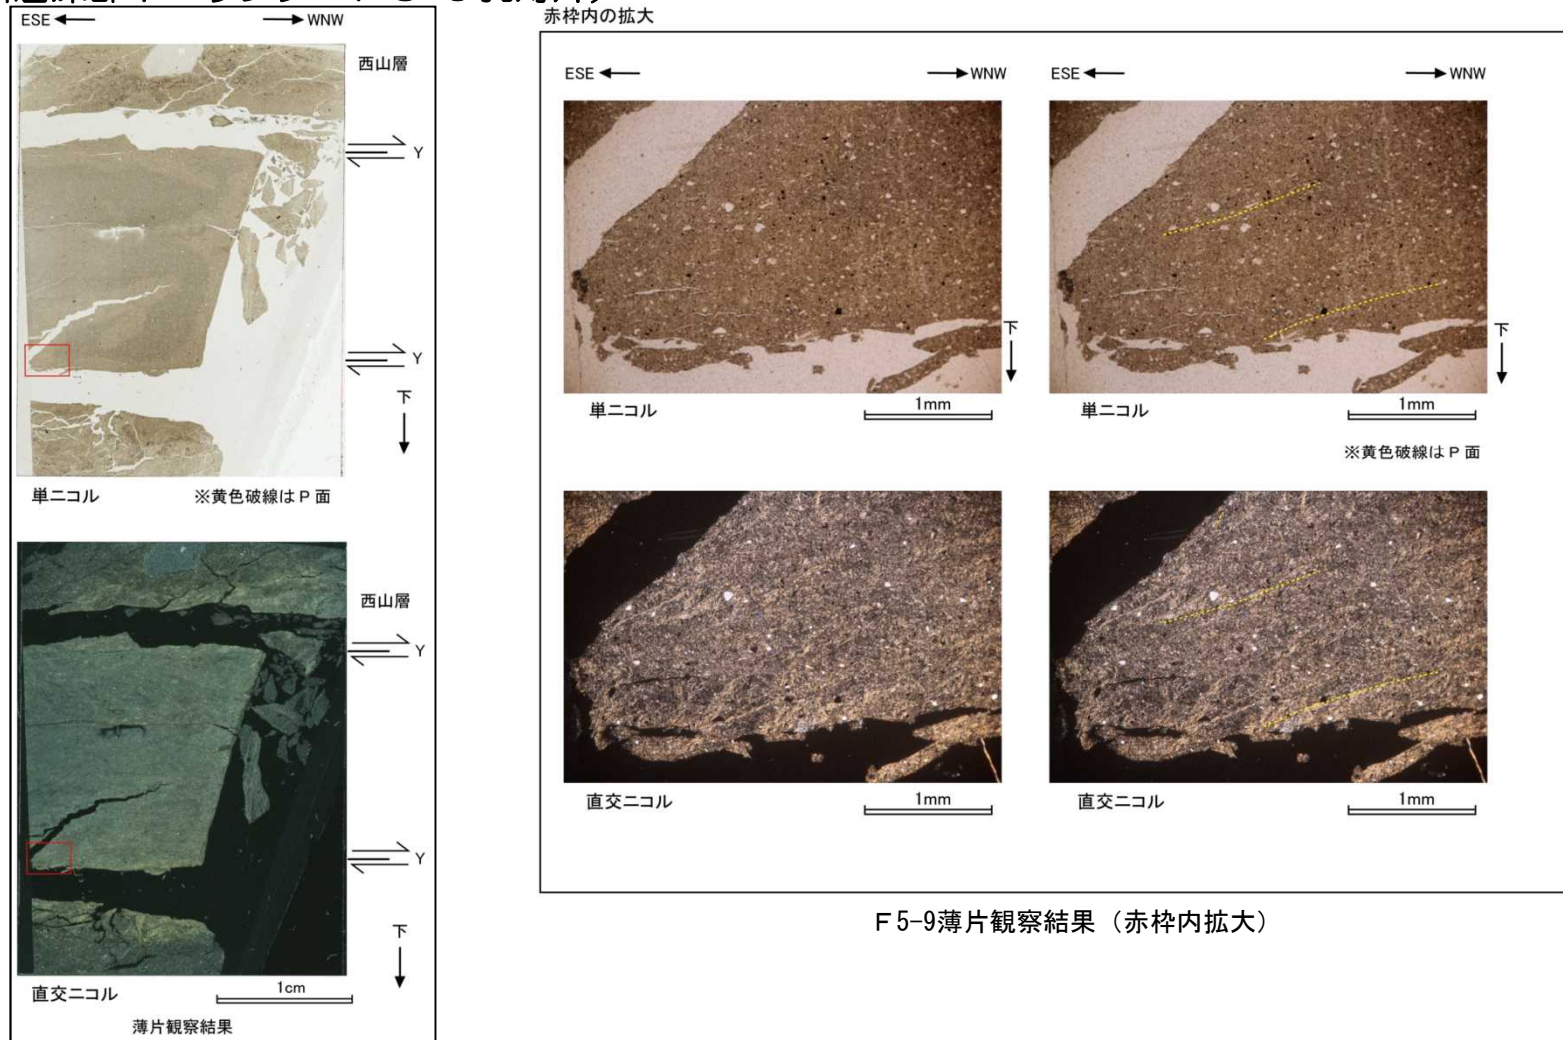
F5-9薄片観察結果（赤枠内拡大）

- F₅断層粘土部のESE方向下がりの系統的な粘土鉱物の配列がP面と判断され、断層面との配置から、上盤側がWNW方向へ向かう逆断層変位が推定される。

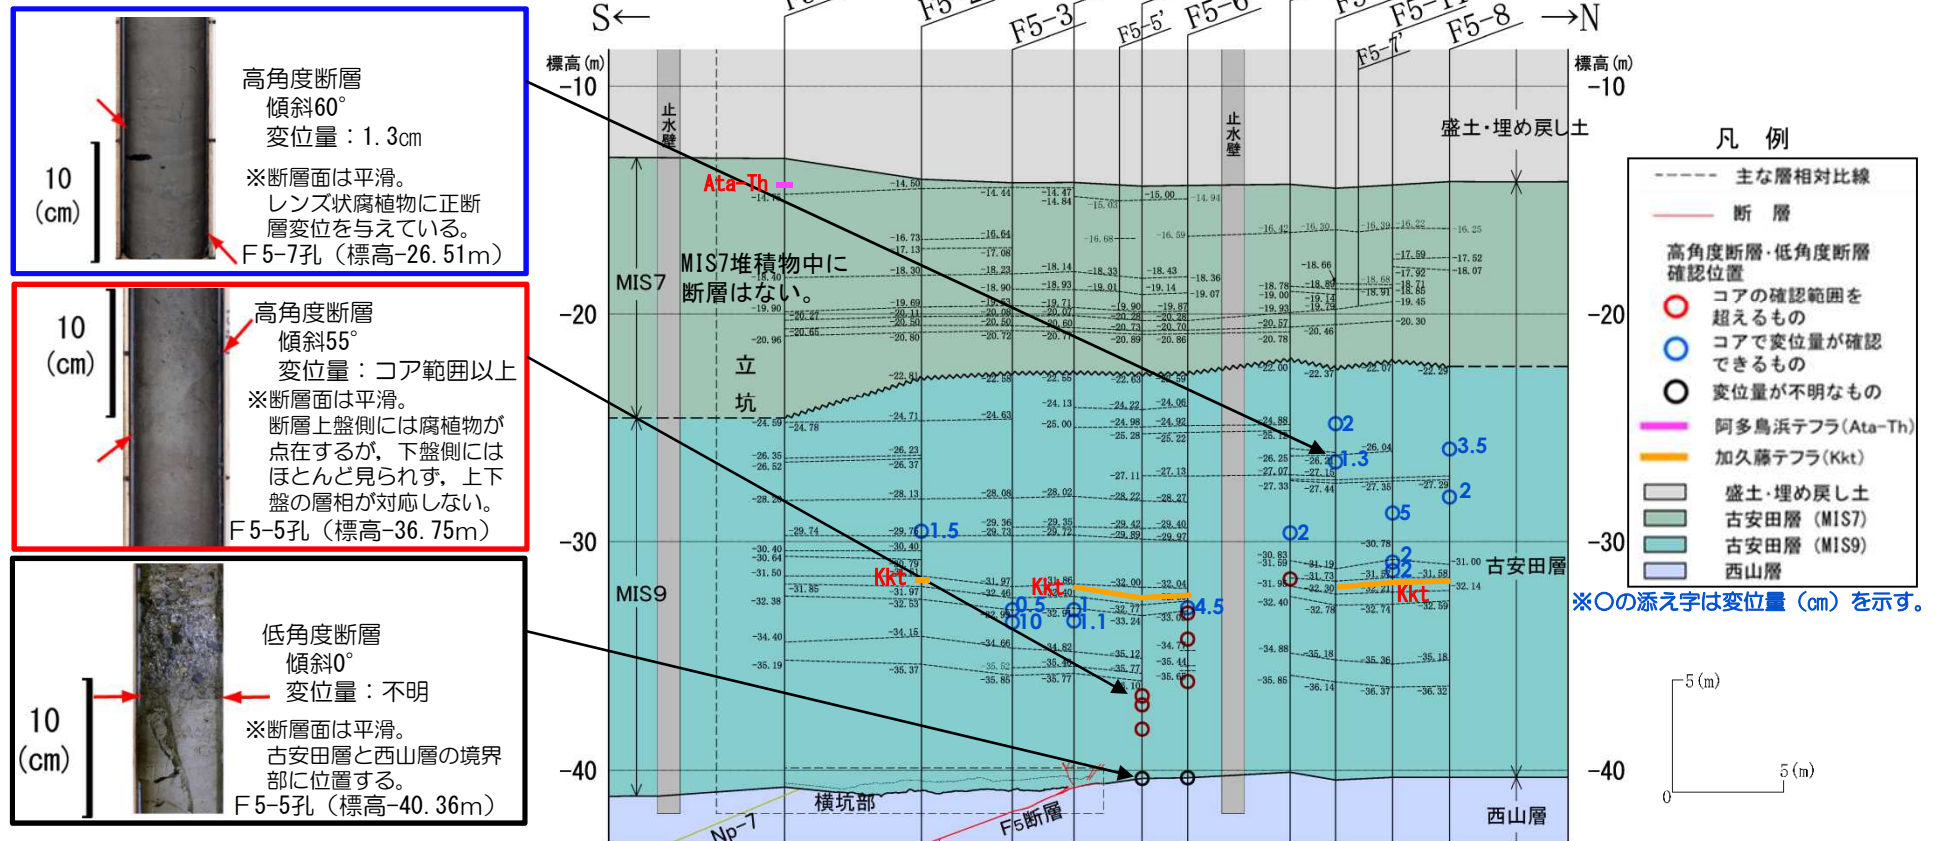
F5立坑ボーリング調査結果

- F5立坑近傍におけるボーリング調査結果によると、標高-15m~-40m間に西山層を不整合に覆う古安田層は、シルト層を主体とし砂層、腐植層等を挟在する。
- F₅断層の上載層は、加久藤テフラ（約33~34万年前）と阿多鳥浜テフラ（約24万年前）を挟在することから、MIS9からMIS7の堆積物（古安田層）と判断される。
- ボーリングコアで認められた古安田層中の断層を赤丸、青丸及び黒丸で示す。

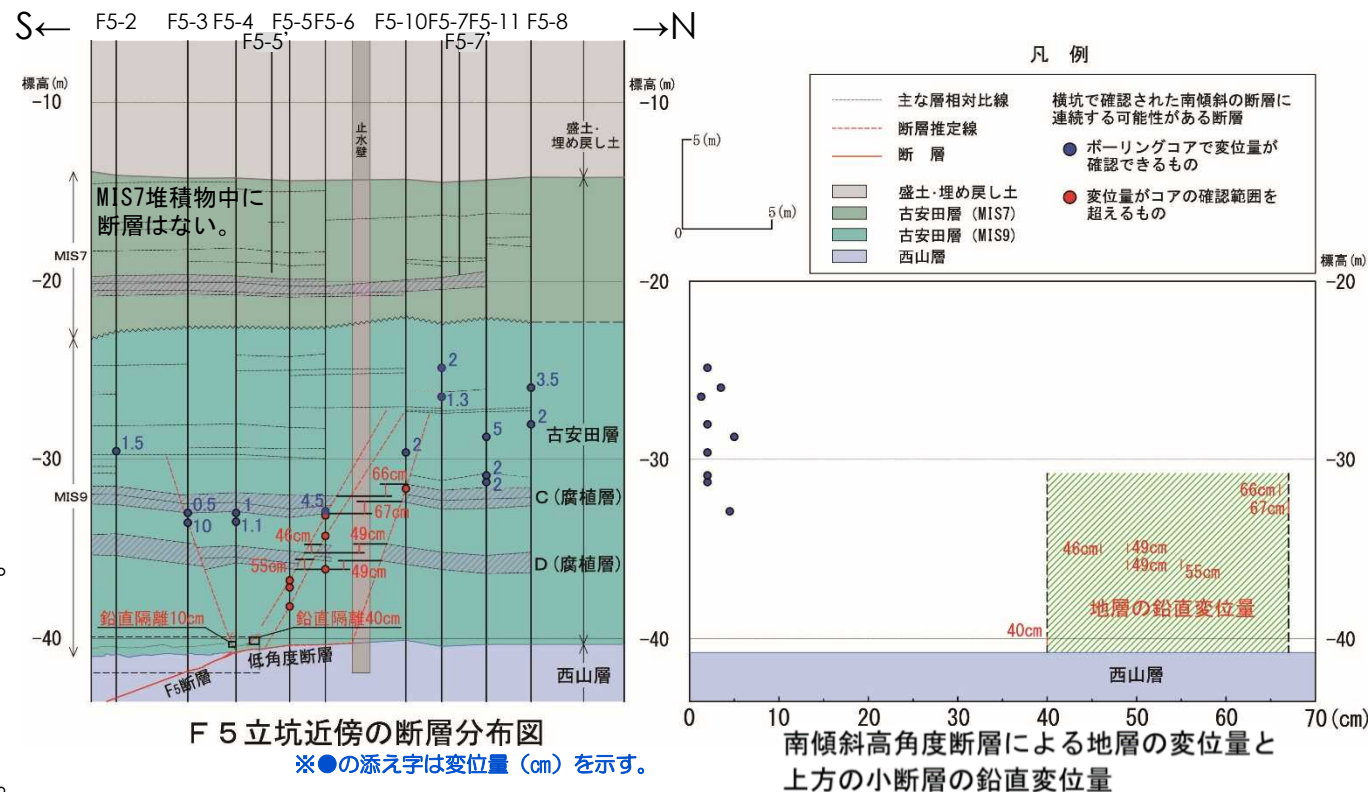
- 検討の結果、高角度断層と低角度断層は標高-30m付近のMIS9堆積物中で止まっていると判断される。
- 一連の正断層に伴う上載層の変位・変形は、標高-30m付近よりも深部で明瞭に認められ、それらの大きさは横坑部で観察された変位の大きさと同程度（40cm～70cm）である。
- 標高-30m付近より浅い場所の断層は、変位量が5cm程度以下と極めて小さく、地層の勾配からも標高-30m以浅の上載層に一連の正断層による変位・変形は認められず、また、MIS7堆積物に断層はない。

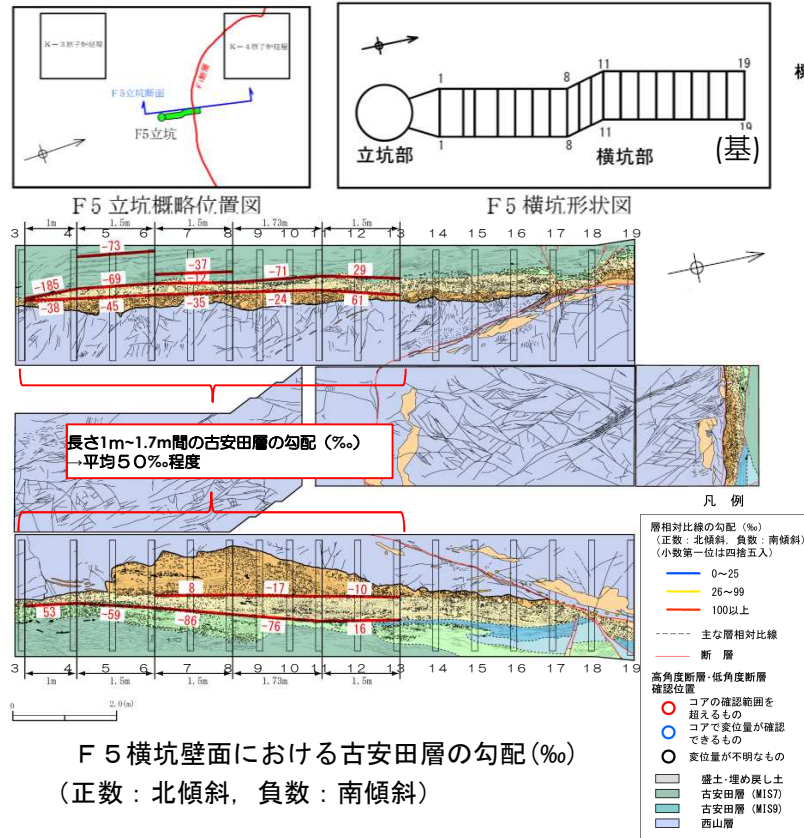
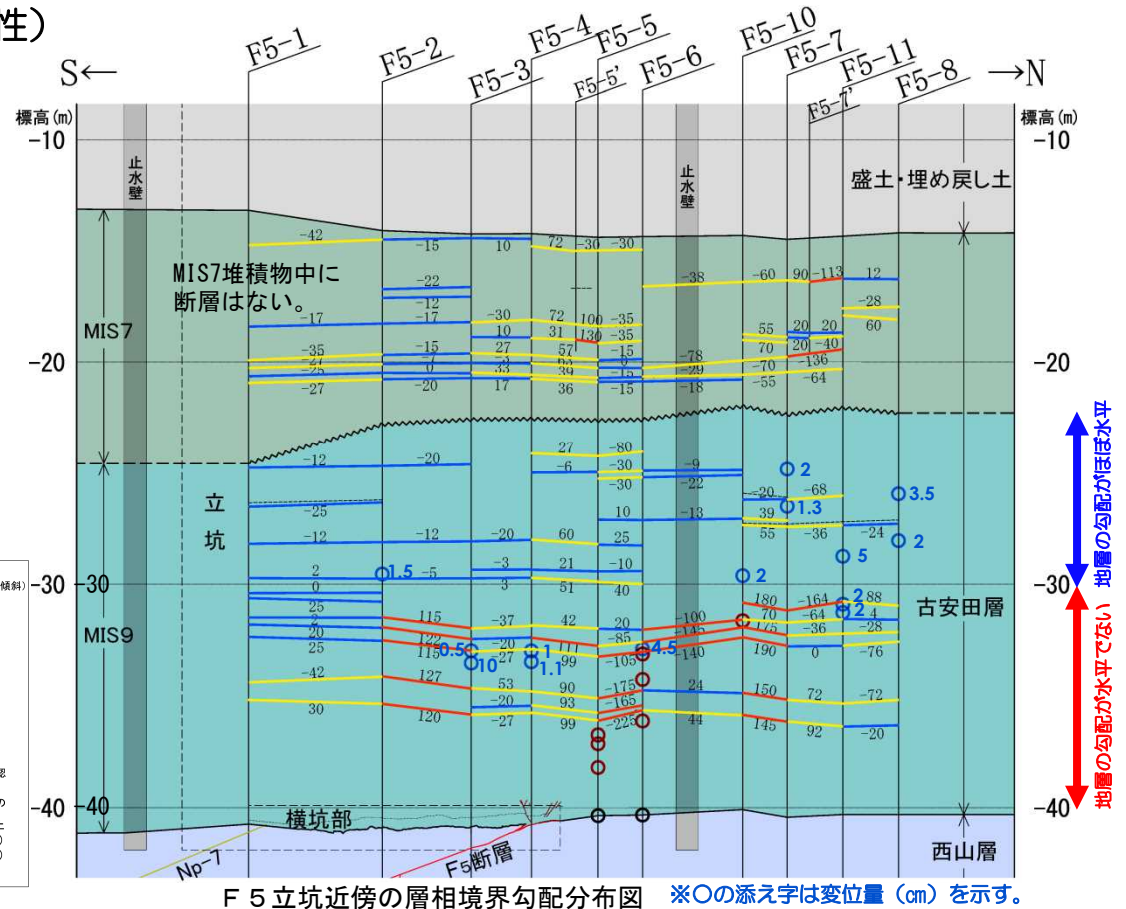
- 断層の影響を受けていない横坑支保工3基~13基において古安田層中の勾配を測定した。
- 古安田層の勾配は平均50%程度であり，同程度の勾配は断層の影響を受けていないと考えられるが，ここでは安全側に，25%以下の地層の勾配が断層の変位・変形を受けていないことを目安とした。
- 検討の結果，標高約-30m以深の古安田層は勾配が100%を超える箇所が連続して認められるものの，これ以浅の地層の勾配はおおむね25%以下であり，標高-30m以浅の地層に一連の正断層の活動による変位・変形は認められないと判断される。

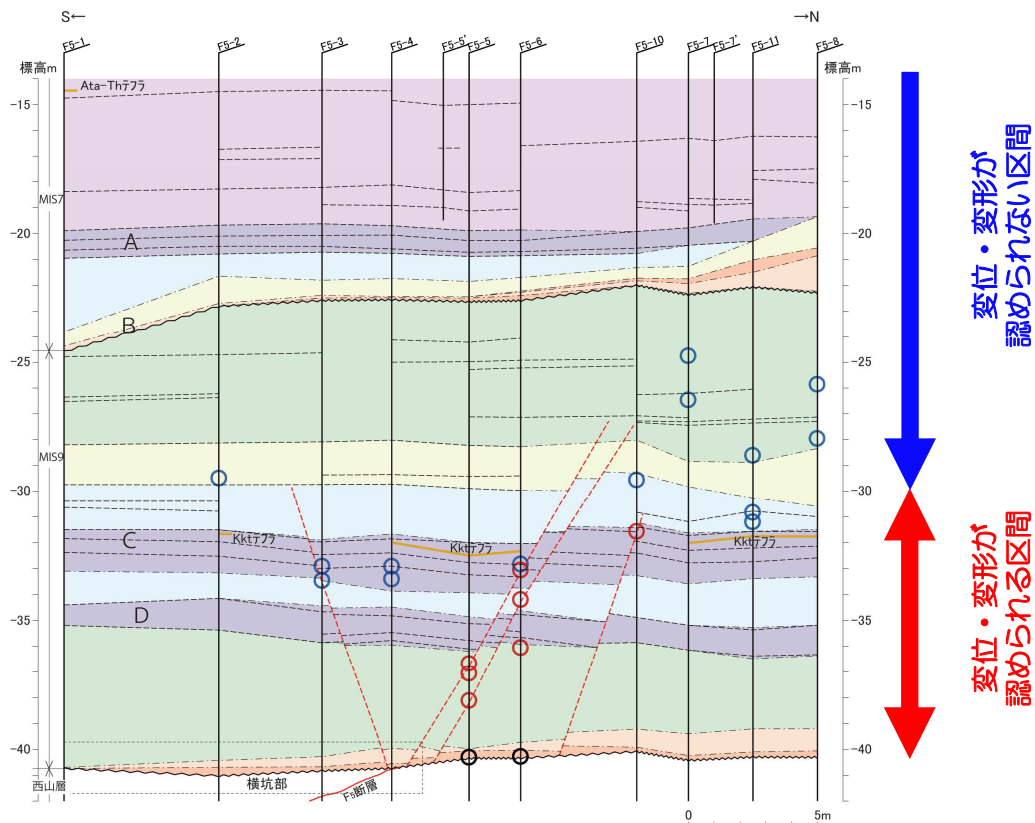
F5立坑近傍の層相対比図

- 一連の正断層（F₅断層の最大傾斜方向の運動、高角度断層及び低角度断層）は、ボーリングコアによる断層の分布や上載層の連続性などの状況から、標高-30m付近のMIS9堆積物中で止まっていると判断される。
- 一連の正断層に伴う上載層の変位・変形は、標高-30m付近よりも深部で明瞭に認められ、それらの大きさは横坑部で観察された変位の大きさと同程度である。
- 一方、標高-30m付近より浅い場所の断層は、変位量が5cm程度以下と極めて小さく、地層の勾配からも標高-30m以上の上載層に一連の正断層による変位・変形は認められず、また、MIS7堆積物に断層はない。
- 以上より、一連の正断層はMIS9堆積物の途中まで変位・変形を与えているものの、標高-30m付近より上位のMIS9及びMIS7の堆積物に変位・変形を与えていないと判断される。

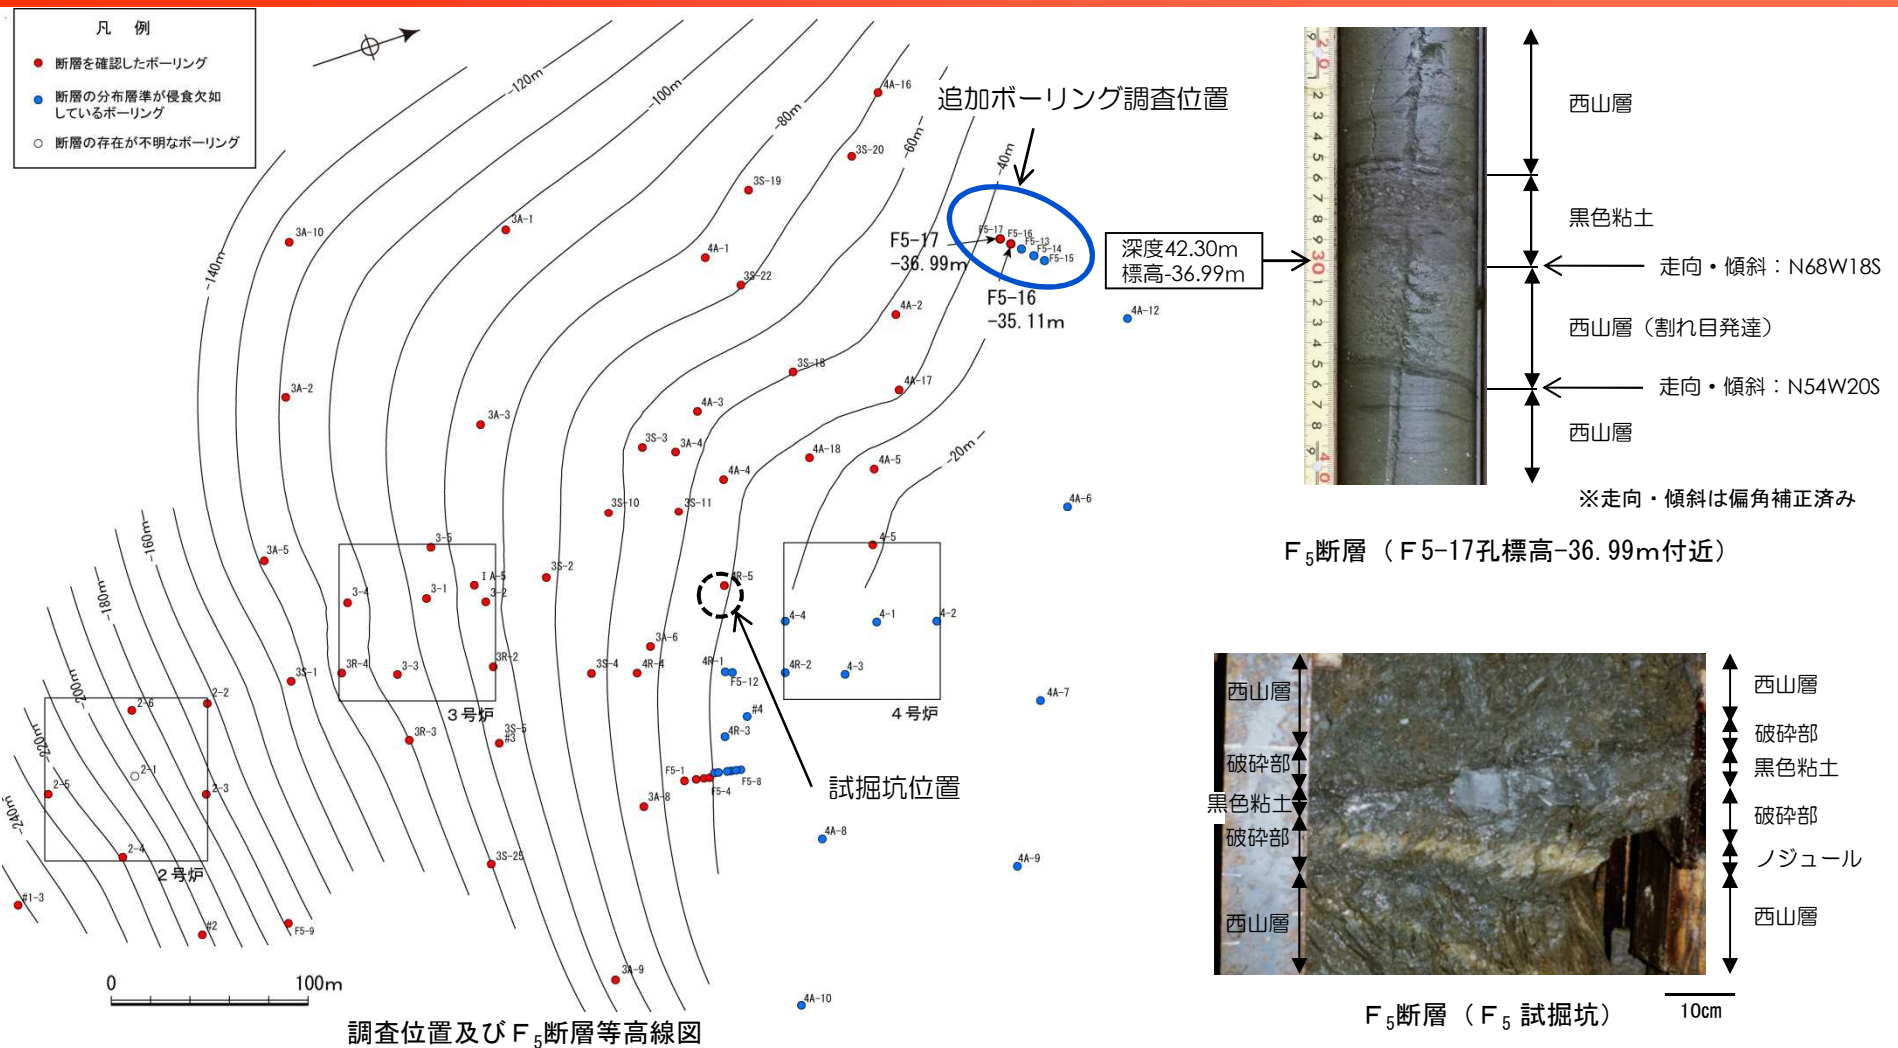
- F₅断層は、F5-16孔の標高-35.1m付近及びF5-17孔の標高-37.0m付近の西山層中に分布する。
- F₅断層は、黒色粘土を伴い、走向・傾斜がN68W18Sを示し層理面に平行であり、既往ボーリングデータによるF₅断層等高線図と分布標高が調和的である。

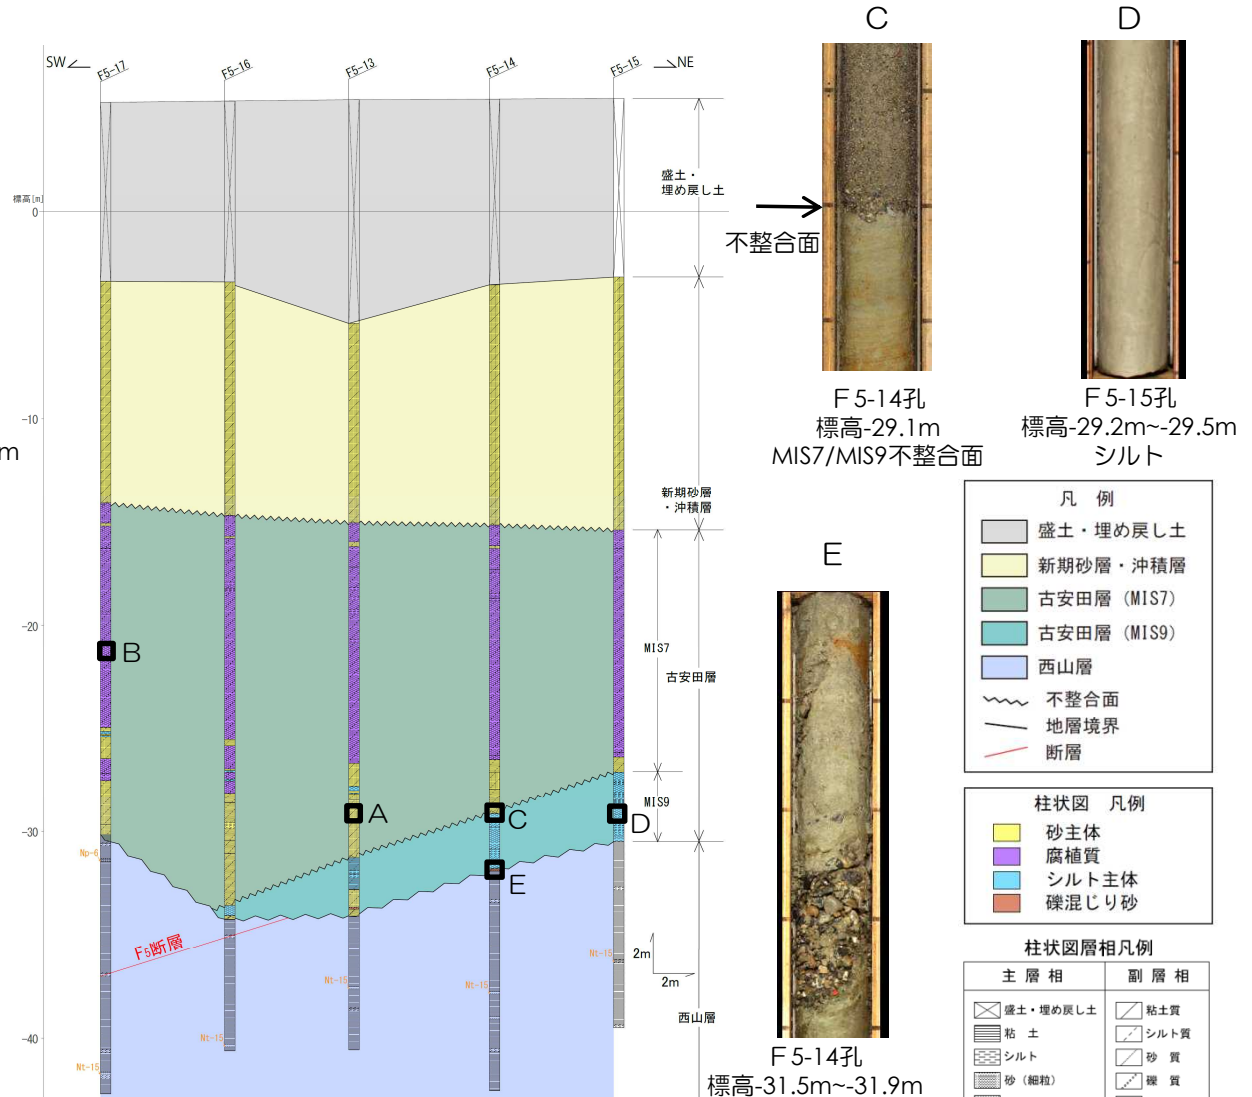
正断層の分布

- 古安田層は、標高-14m~-34m間に西山層を不整合に覆い、シルト層を主体とし砂層、腐植層等を挟在する。
- また、新期砂層・沖積層は、古安田層を不整合に覆い、砂層を主体とする。
- 古安田層中には、不整合が認められることから、MIS9堆積物とこれを不整合に覆うMIS7堆積物からなると考えられる。
- F₅断層は、F5-16孔の標高-35.1m付近及びF5-17孔の標高-37.0m付近の西山層中に分布する。

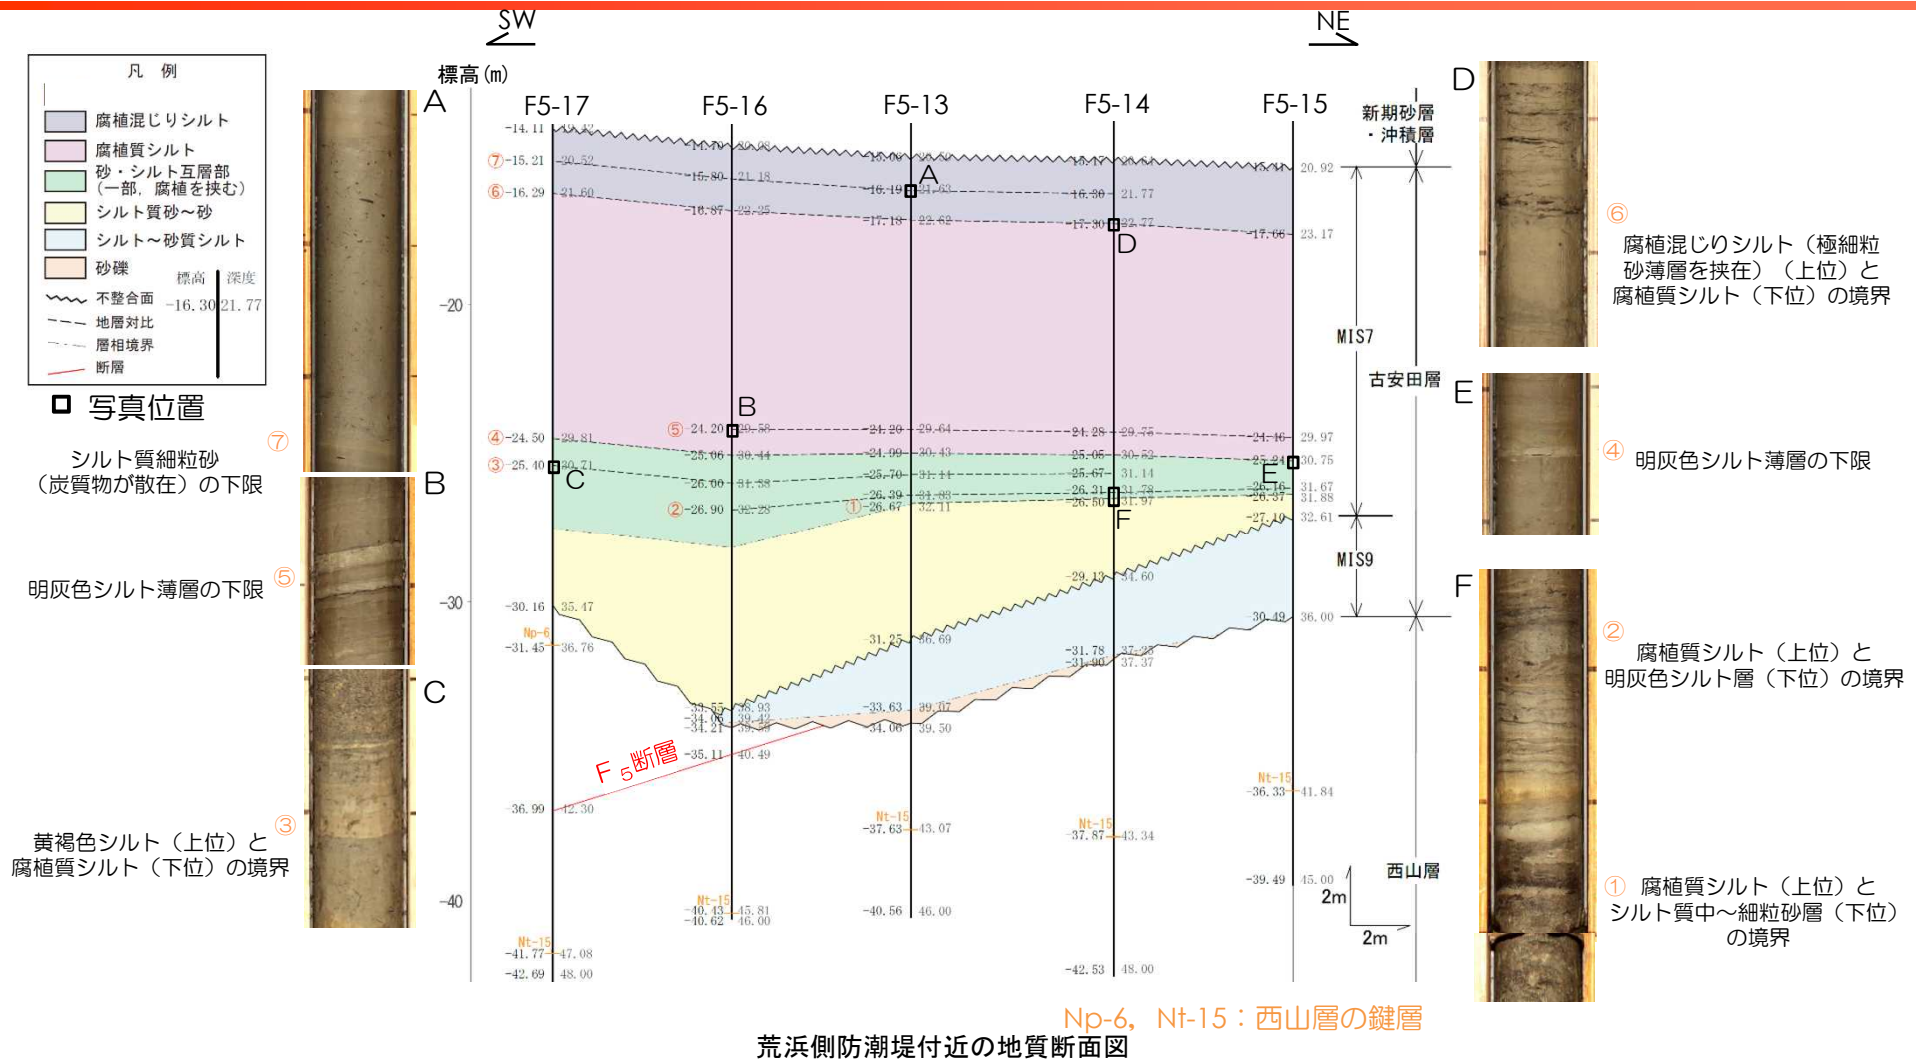
- MIS7堆積物には、比較的明瞭に対比可能な7層準 (①～⑦) が認められる。
- MIS7堆積物からなる古安田層基底と下部は、おおむね南に傾斜する堆積面を形成し、これらを覆うように MIS7の腐植質シルト及び腐植混じりシルトが水平に堆積している。

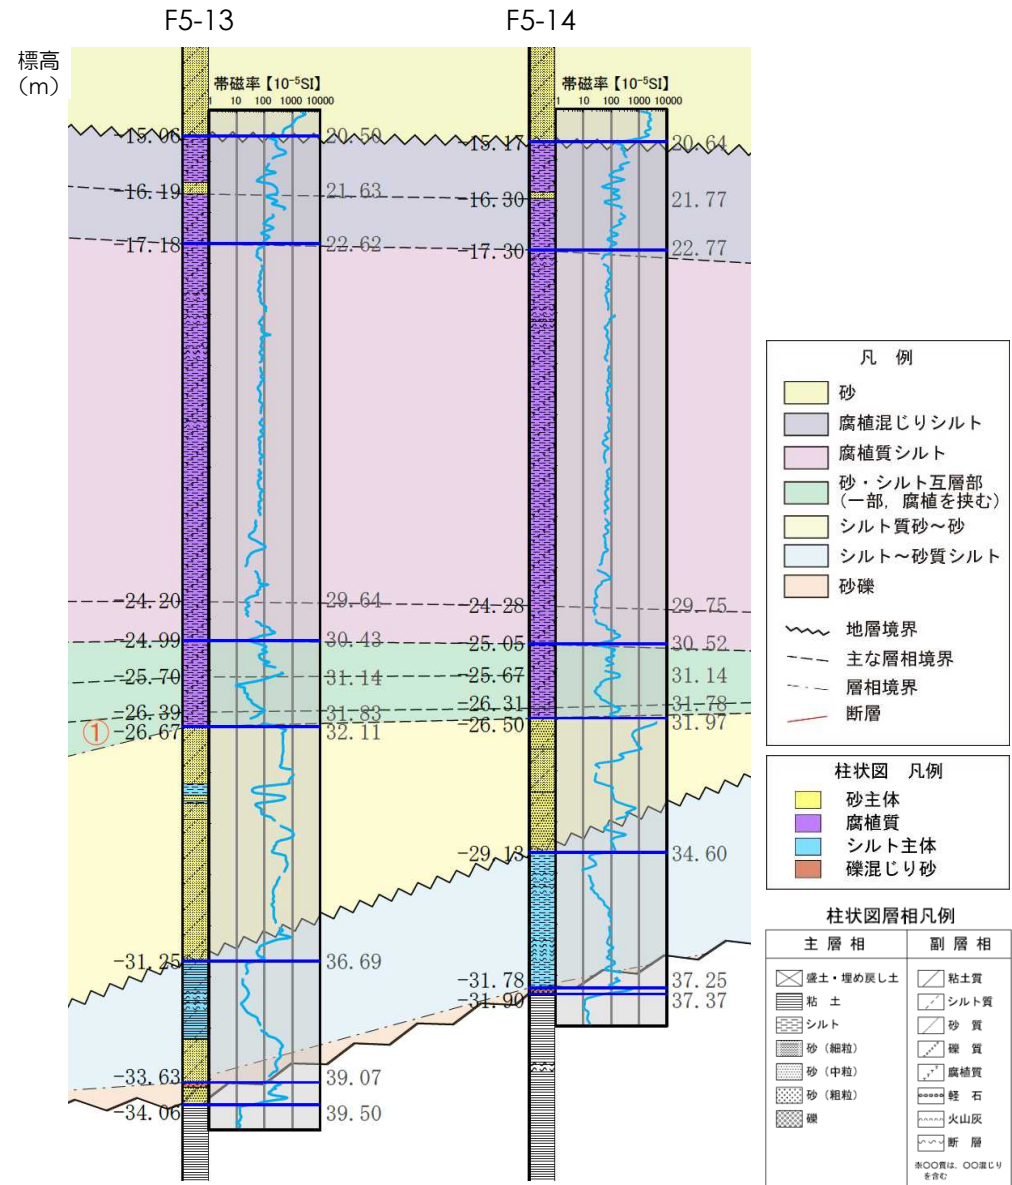
- 各堆積物の帯磁率は、砂礫及び砂が100～1200程度、シルト～腐植質シルトは100以下という傾向を示す。
- 帯磁率の測定結果は層相区分と整合的である。

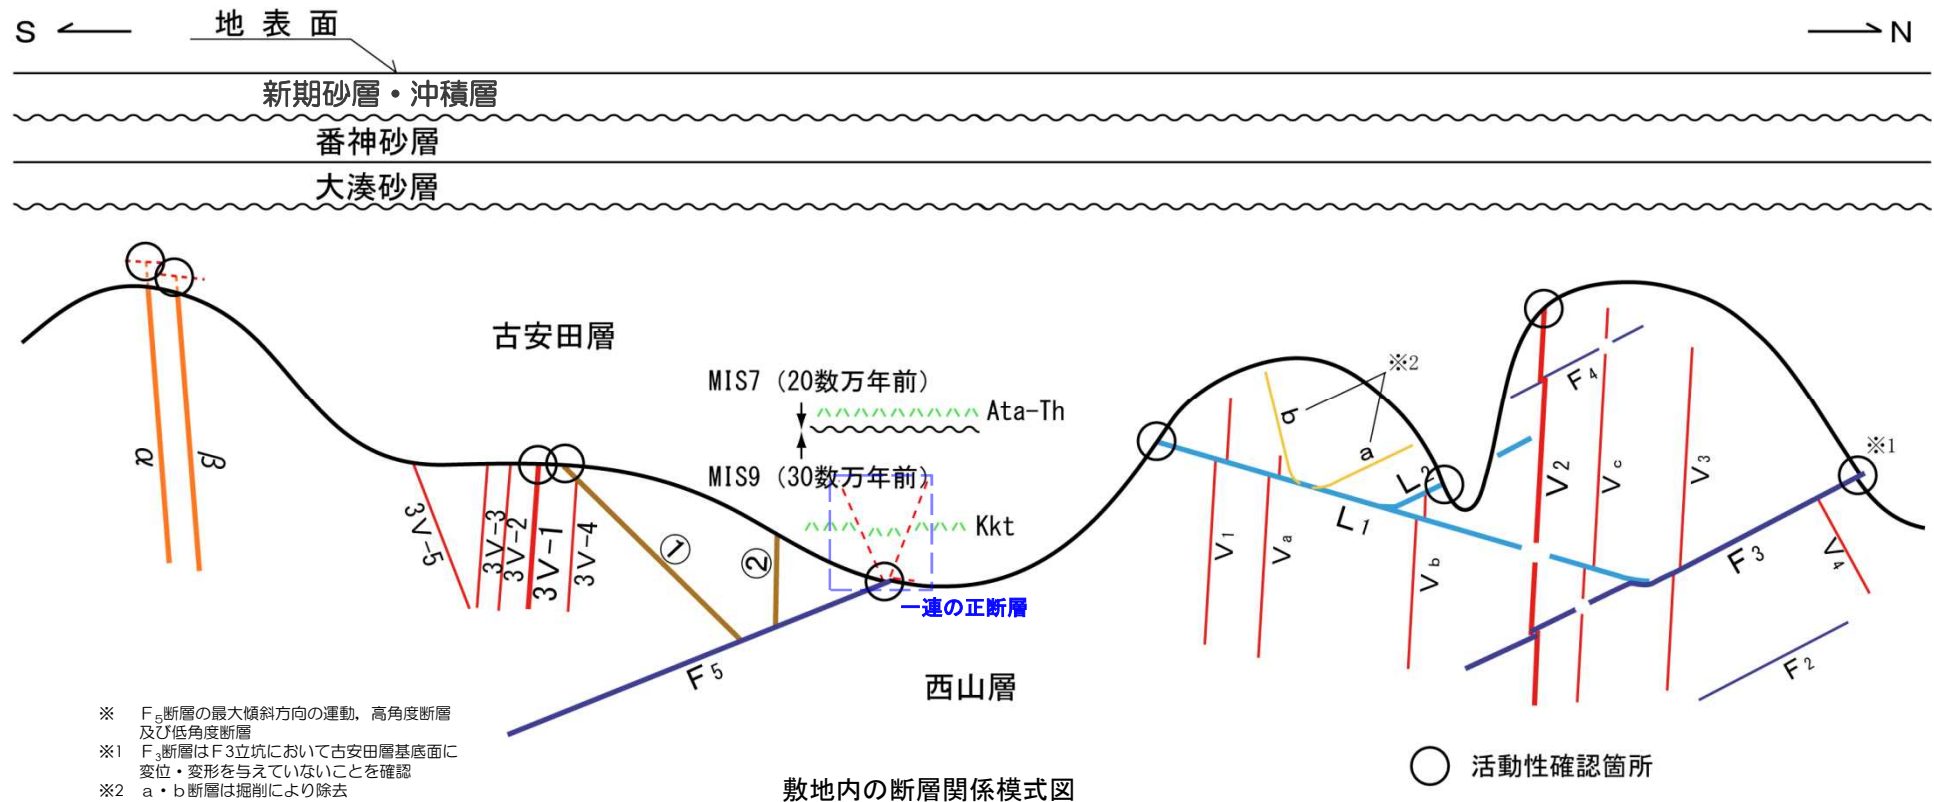
- V系断層, F系断層, L₁・L₂断層, ①・②断層は, 古安田層に変位・変形を与えておらず, 後期更新世以降の活動は認められないことから, 将来活動する可能性のある断層等ではないと判断される。
- α・β断層は, 大湊砂層に変位・変形を与えておらず, 後期更新世以降の活動は認められないことから, 将来活動する可能性のある断層等ではないと判断される。
- F₅断層の立坑調査で確認された一連の正断層※は, 深部への連続性がないことから震源として考慮する活断層ではないと判断される。

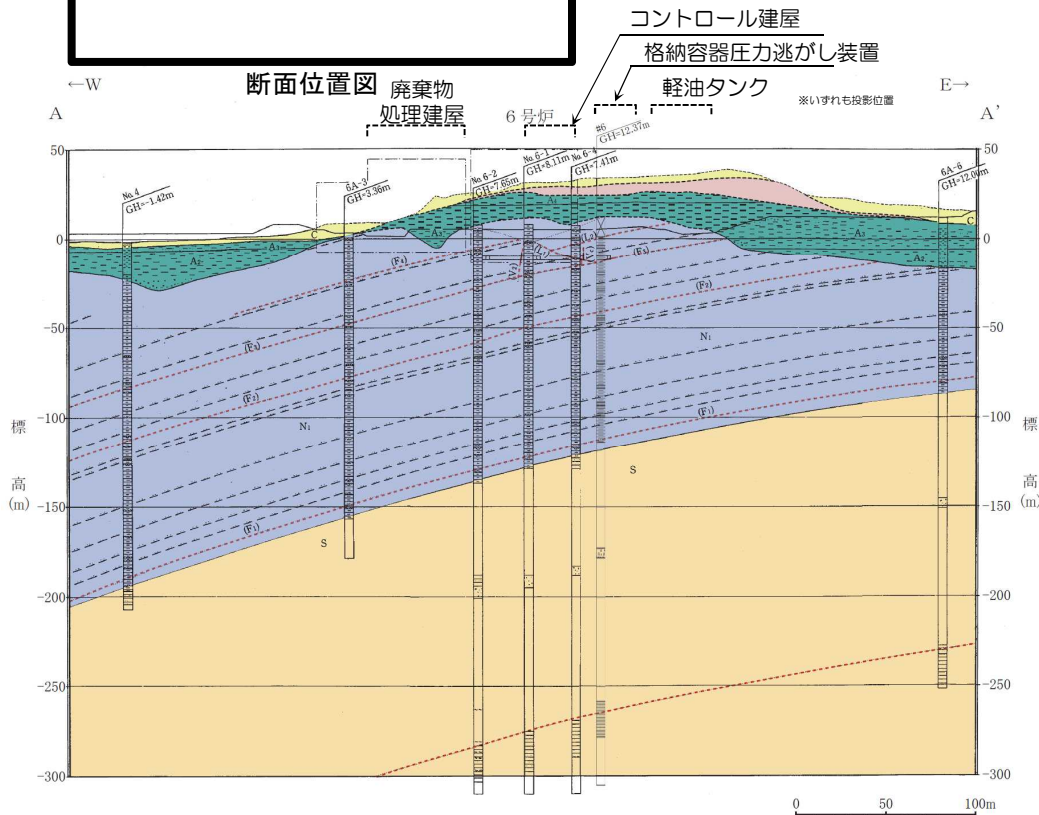
断面図 (A-A')

■ 西山層中に $F_1 \sim F_4$, V_2 , V_c , L_1 , L_2 断層が分布している。

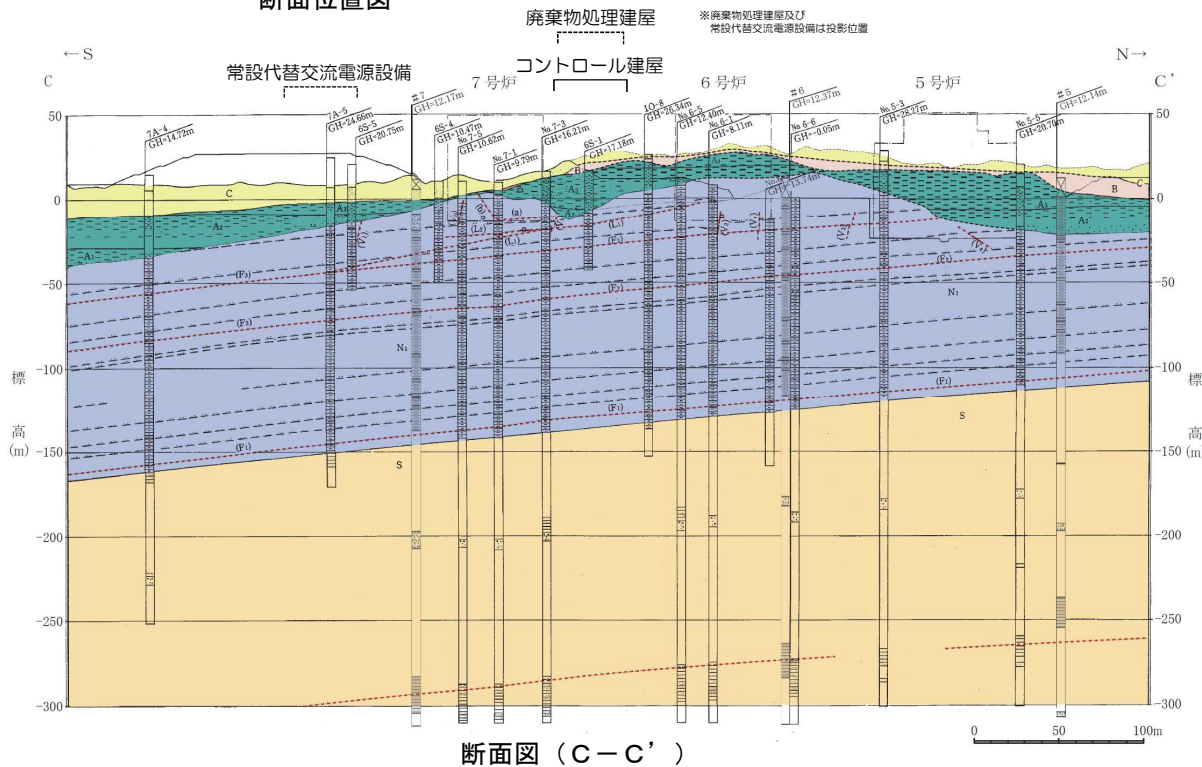
断面図 (C-C')

■ 西山層中に $F_1 \sim F_3$, $V_1 \sim V_4$, $V_a \sim V_c$, L_1 , L_2 断層が分布している。

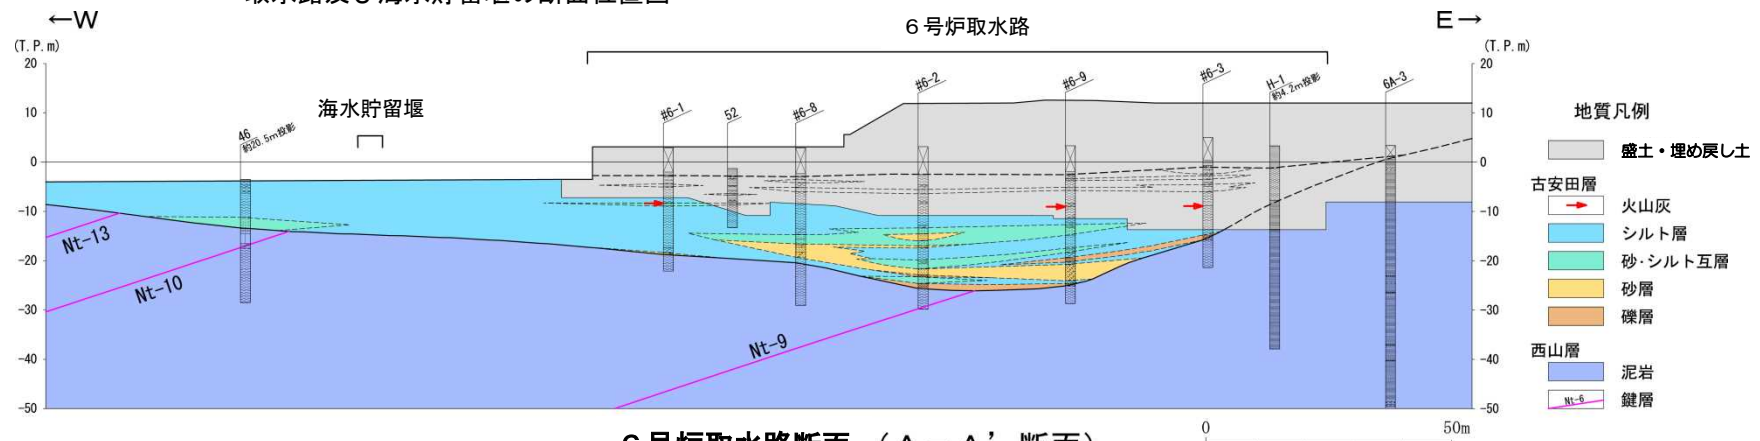
6号炉取水路断面（A-A'断面）

- 西山層を不整合に覆う古安田層は、砂層及び礫層をレンズ状に挟在しており、その上位にはシルト層及び砂・シルト互層がほぼ水平に分布している。上部のシルト層が卓越する部分には、ほぼ同じ標高に火山灰層（細粒ガラス質火山灰）が分布していることから、取水路及び海水貯留堰の支持地盤に断層は推定されない。
