3.2.4 ①・②断層（①・②断層の性状）

3.2.5 F系断層

3.2.5.1 F₅断層の評価（総合検討）

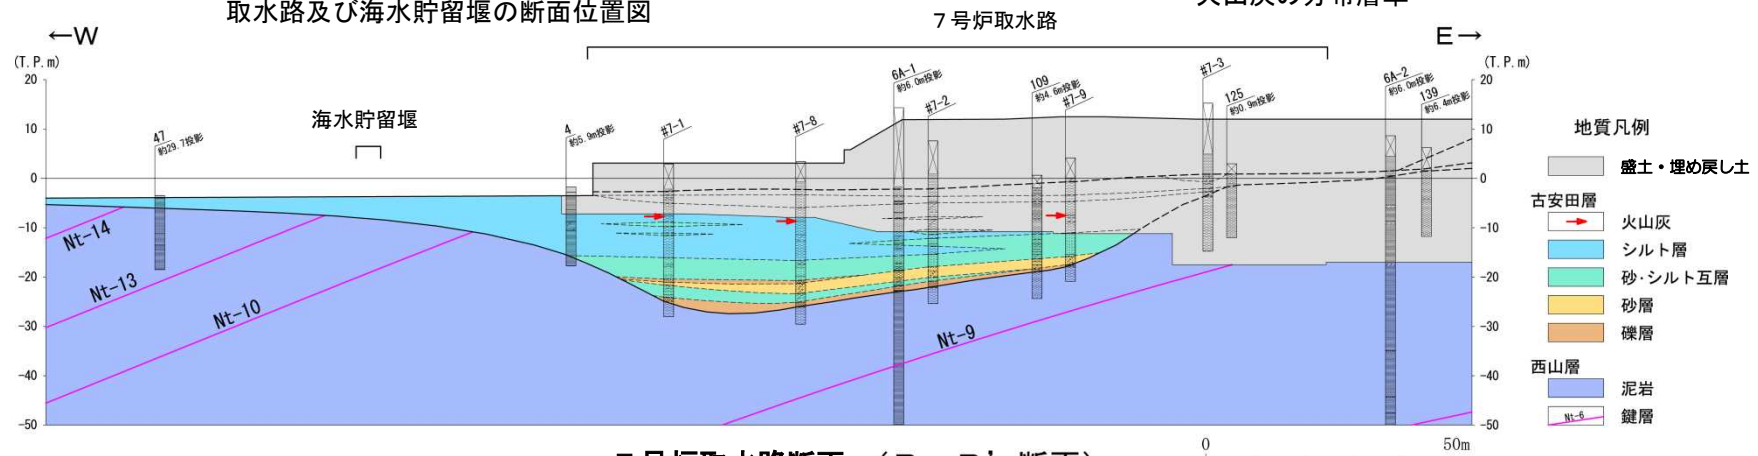
7号炉取水路断面（B-B'断面）

- 西山層を不整合に覆う古安田層は、砂層及び礫層をレンズ状に挟在しており、その上位にはシルト層及び砂・シルト互層がほぼ水平に分布している。上部のシルト層が卓越する部分には、ほぼ同じ標高に火山灰層（細粒ガラス質火山灰）が分布していることから、取水路及び海水貯留堰の支持地盤に断層は推定されない。
