2号機原子炉建屋(管理区域)防火壁貫通部の防火処置未実施について

柏崎刈羽原子力発電所における防火壁貫通部に係る点検計画について

2017年7月21日
東京電力ホールディングス株式会社
柏崎刈羽原子力発電所

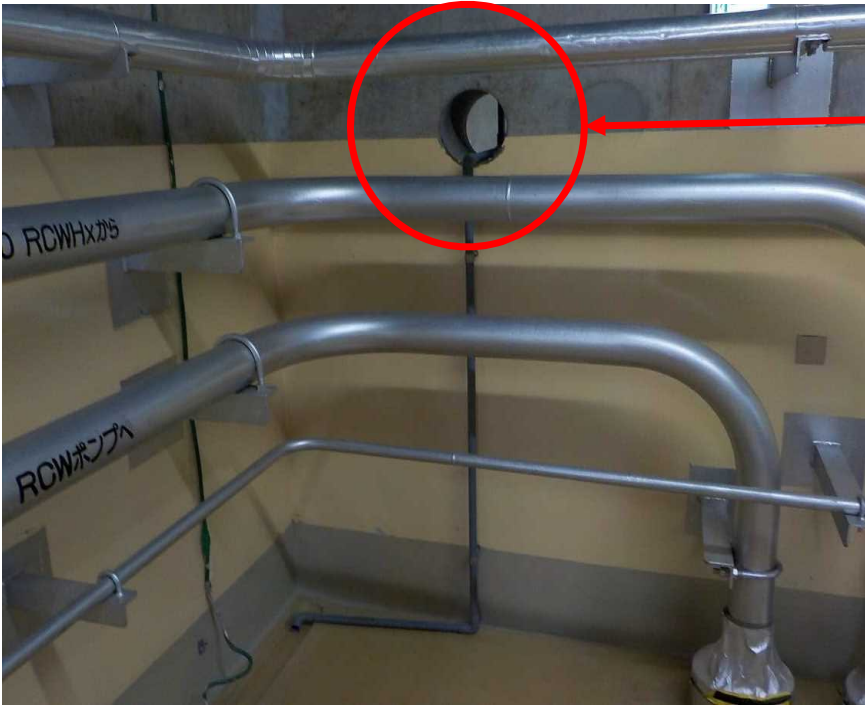
当該貫通部

上記については、2017年7月19日にモルタルにて補修を行い、防火処置を完了しました。

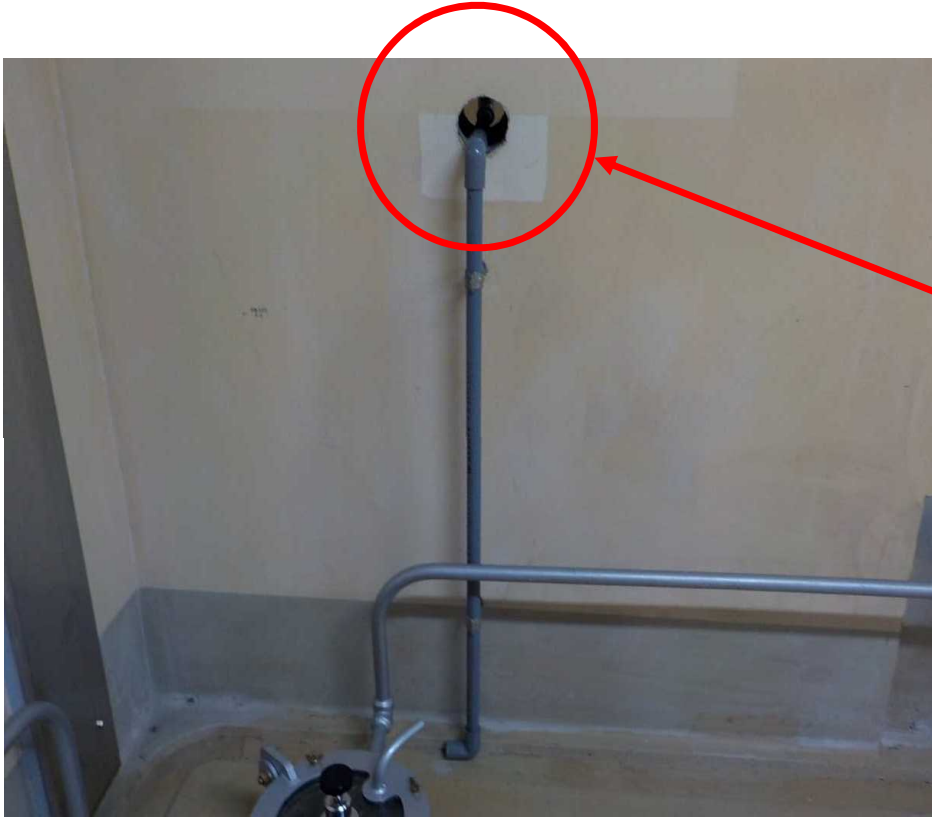
当該貫通部

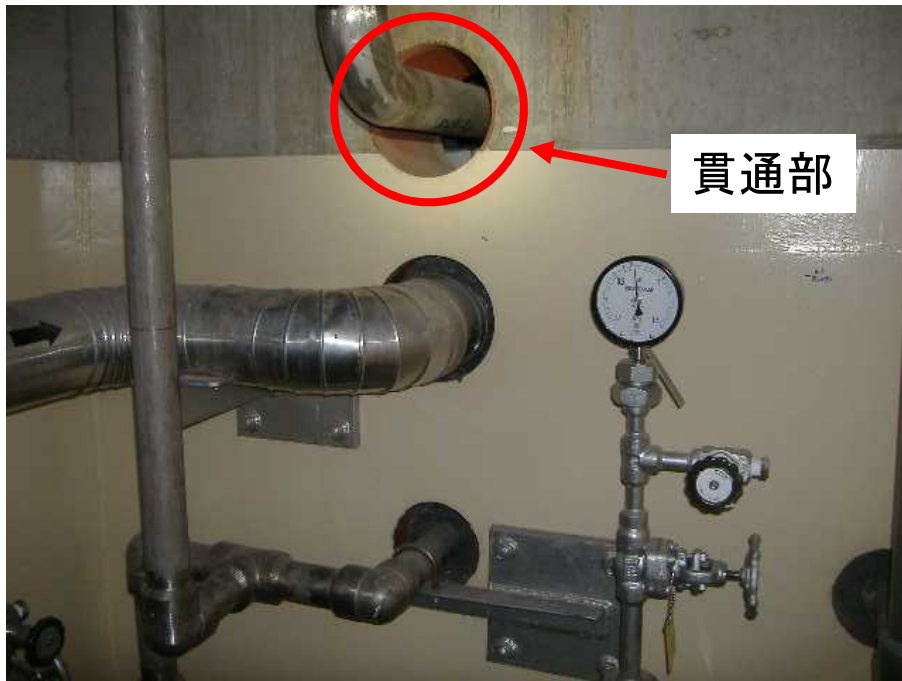
1/2号機サービス建屋 地下1階
(放射性廃棄物処理系サンプポンプ室入口付近)

新たに確認された防火壁貫通部の防火処置未実施箇所例
