福島第一 1～3号機 原子炉格納容器内部調査について

2018年1月12日

東京電力ホールディングス株式会社

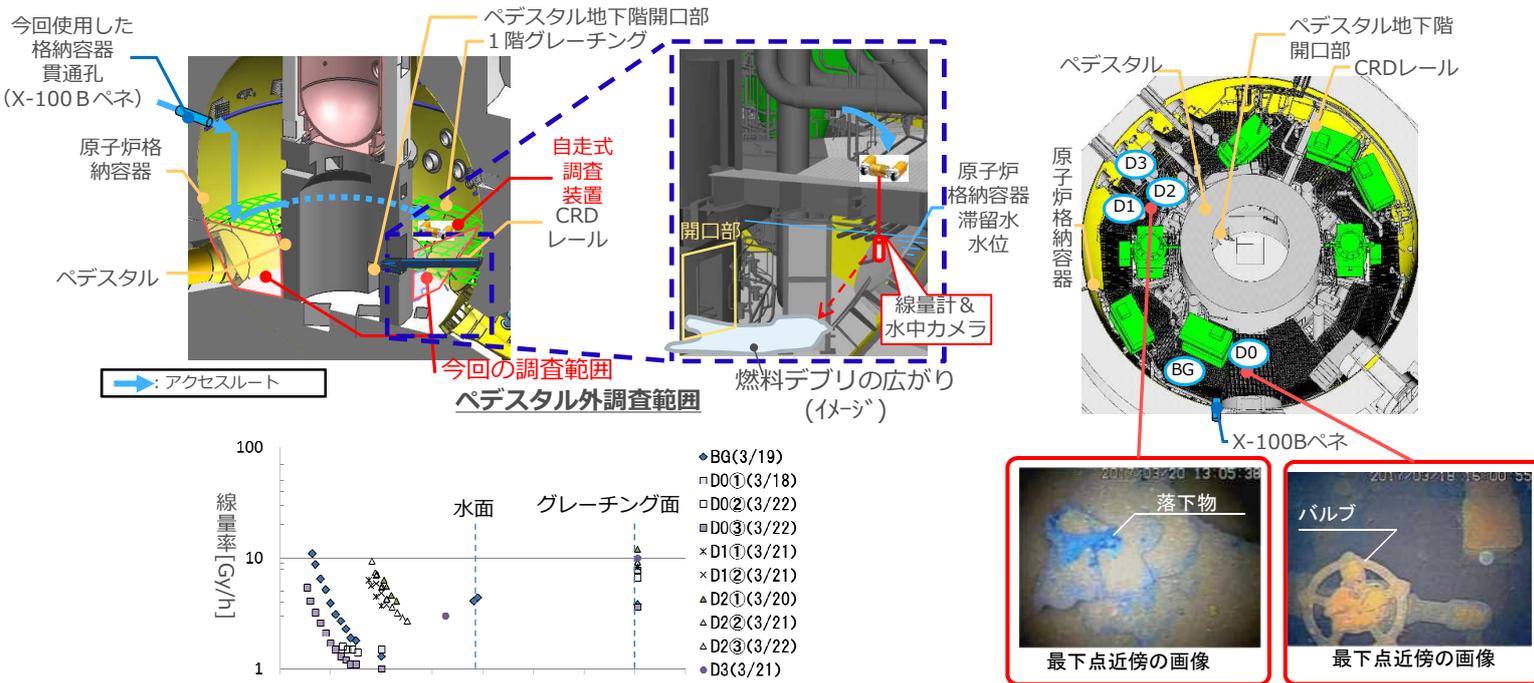
原子炉格納容器底部近傍の状況

- 1階グレーチング上からカメラ・線量計を吊り下ろし、ペDESTAL地下階開口部近くの原子炉格納容器底部の状況を調査。確認にされた範囲では、機器に損傷は確認されなかった。また、格納容器床面から高い位置に堆積物があることを確認。底部に近づくほど線量が上昇する傾向を確認。

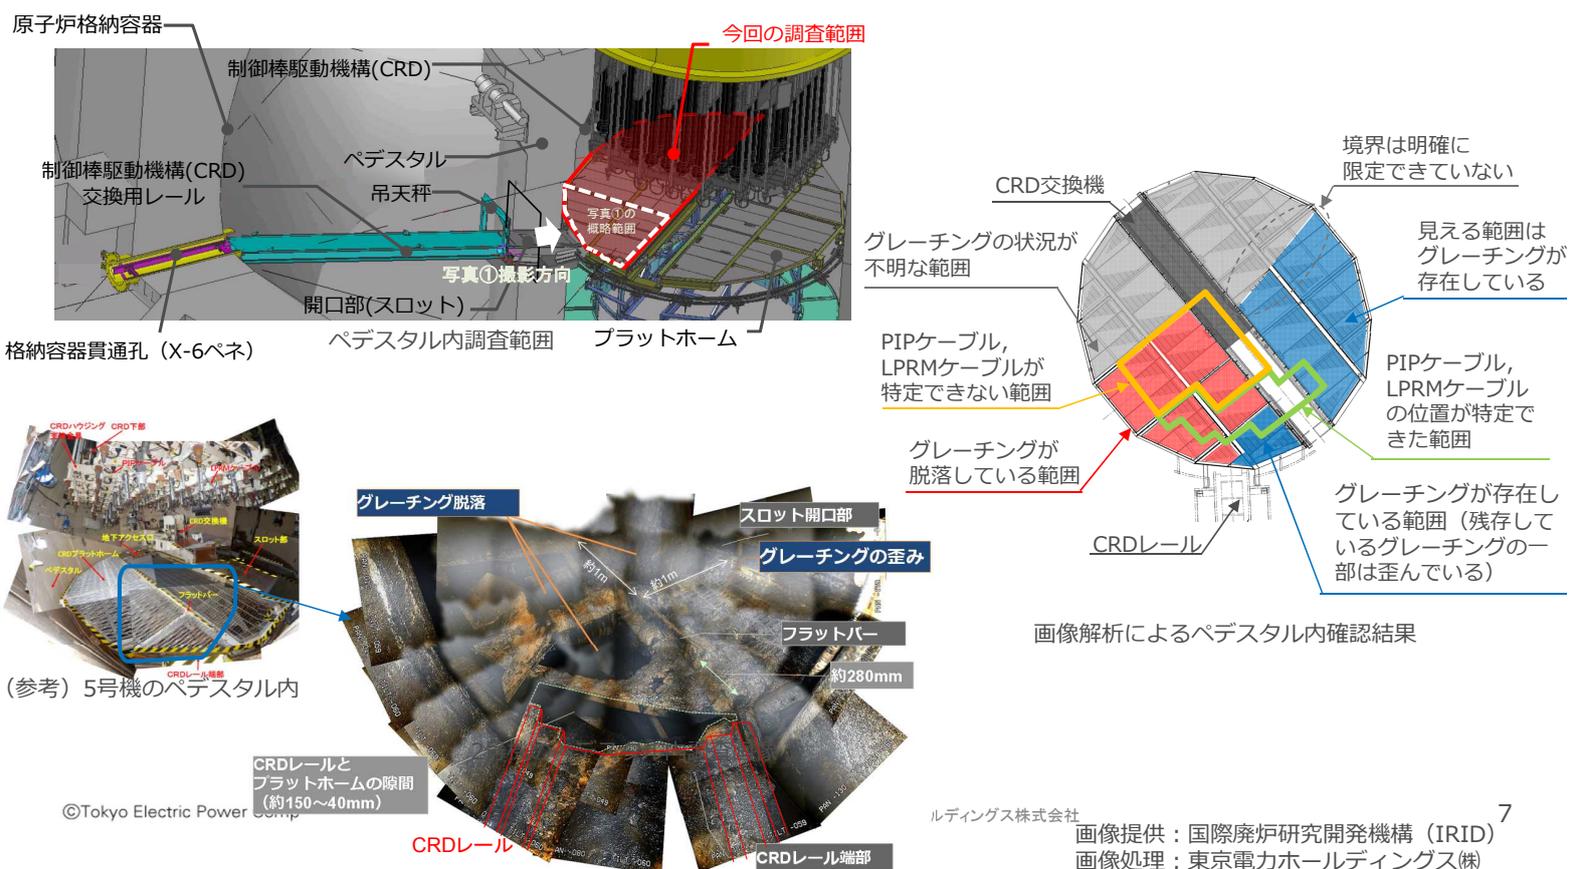
- CRD交換用レール及びペDESTAL内において、堆積物やグレーチングの脱落等を確認。

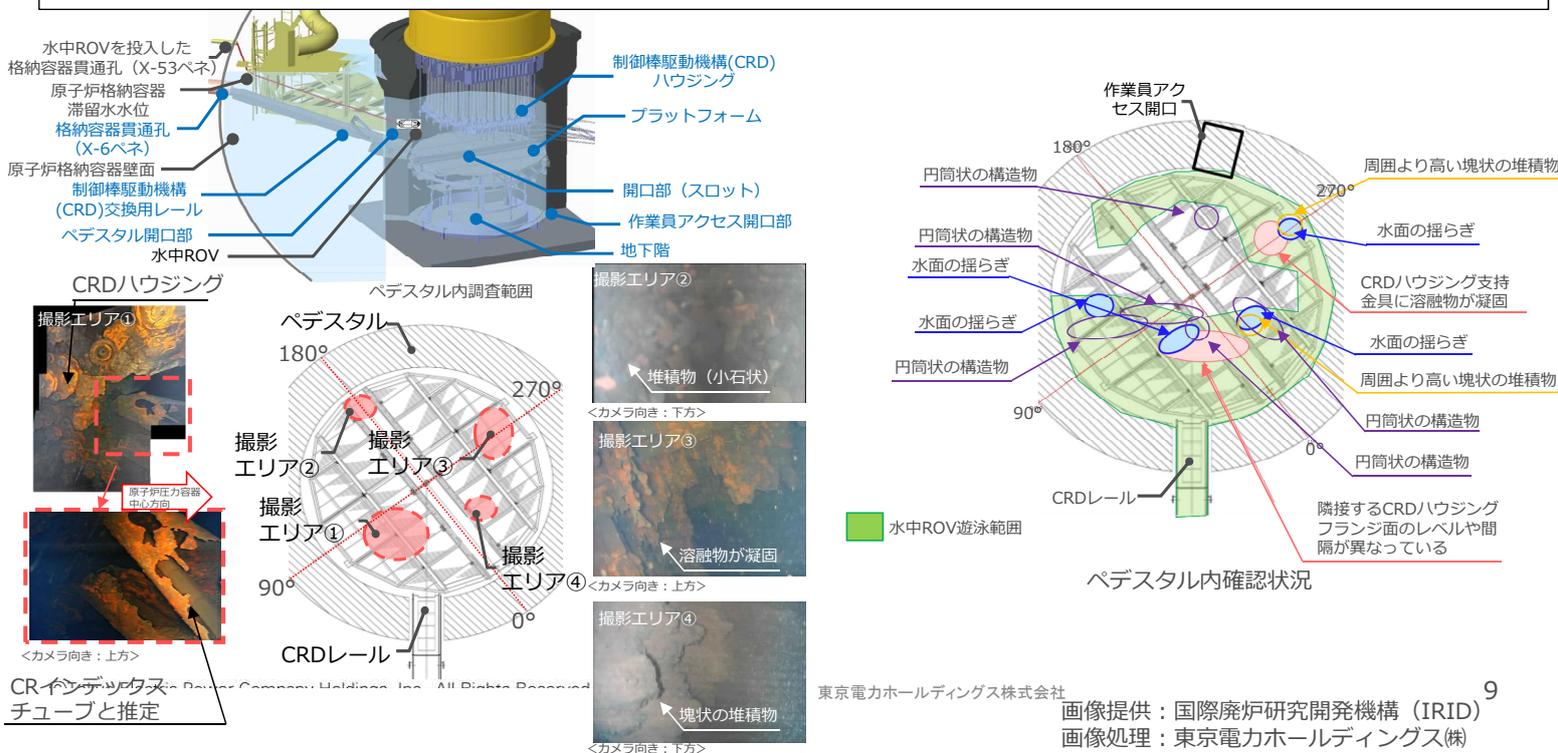
- 複数の構造物の損傷や、溶融物が凝固したと思われるものがCRDフランジ等に付着している状況を確認
また、ペDESTAL内の複数箇所で砂状、小石状、塊状の堆積物を確認
- 炉内構造物 (CRガイドチューブ、CRDインデックスチューブ) と推定される構造物を確認
- 水面の揺らぎがRPV中央部だけでなく、外周部でも確認されたことから、RPV下鏡の中央部だけでなく外周部にも開口部が存在する可能性あり
- ペDESTAL地下階の作業員アクセス開口部は視認できなかったが、近傍に堆積物を確認

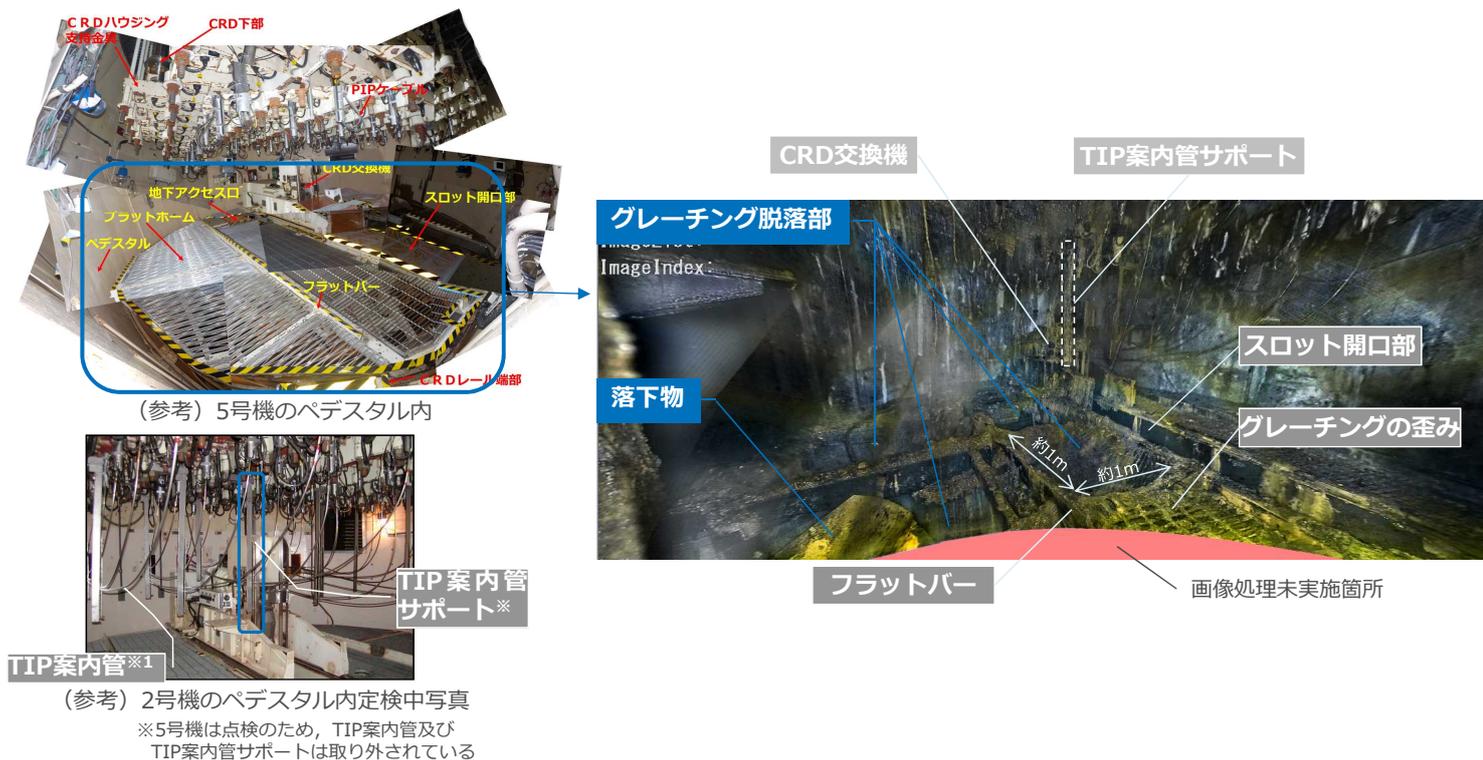
- 2017年1～2月に実施した原子炉格納容器（PCV）内部調査のうち、ガイドパイプによるペDESTAL内事前調査にて、ペDESTAL内のグレーチングが一部脱落していることを確認

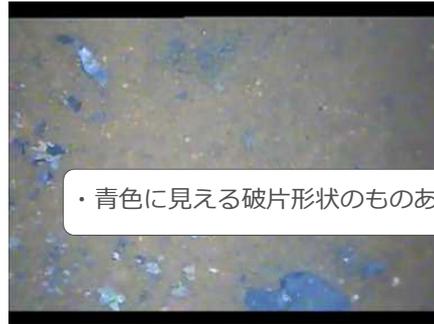
② PCV底部

・青色に見える破片形状のものあり

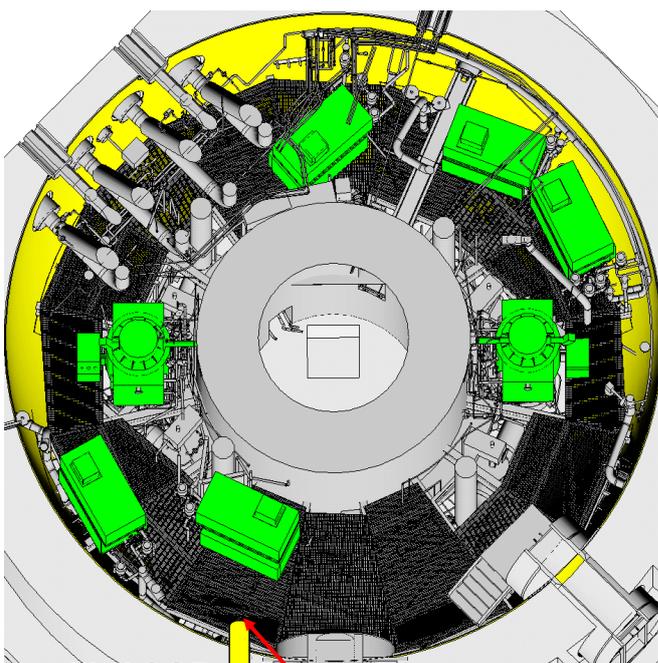
地下階滞留水の混濁状況

- ペDESTAL外調査実施後、常設監視計器を再設置した際に、地下階滞留水中に堆積物が多いことを確認。

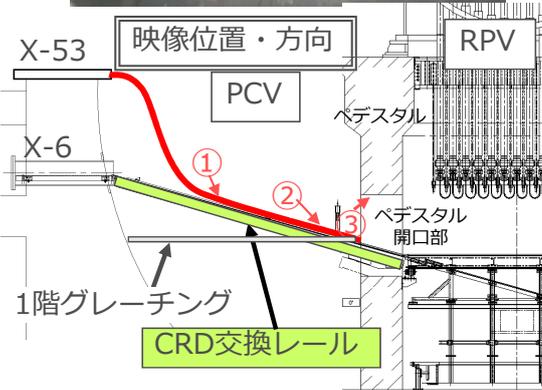
③ ペDESTAL開口部

ペDESTAL開口部壁面
PIPケーブルと推定
ペDESTAL開口部周辺

- CRDレール上の堆積物があったものの、ペDESTAL開口部近傍まで調査することができた。
- PCV内の線量率を図ったところ、ペDESTALに近づいても急激な線量上昇が無かったことから、燃料デブリはペDESTAL開口部近傍には無いものと考えられる。

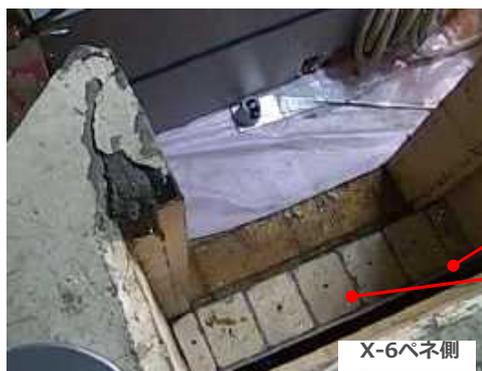
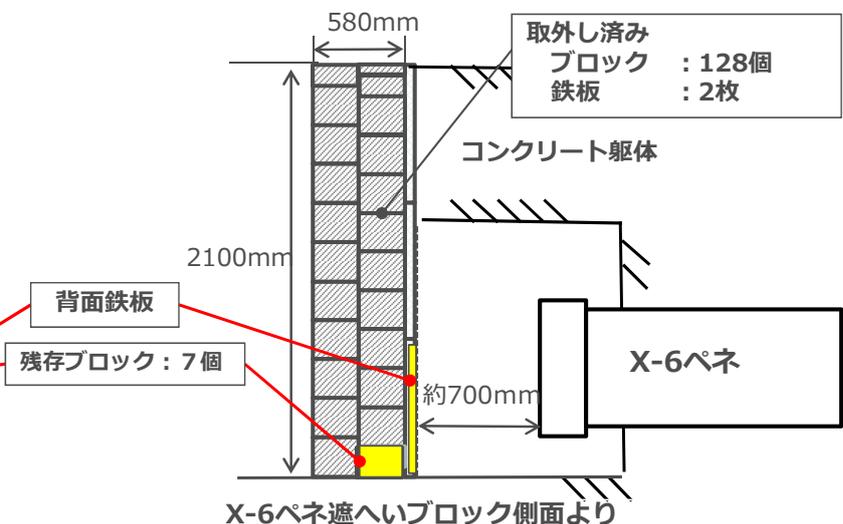
- 2015年8月に実施予定であった2号機PCV内部調査(ペDESTAL内調査)に向け、X-6ペネ(格納容器内外の貫通口)前のブロック撤去を6月11日より開始。
- 6月26日、135個中128個のブロックが撤去できた時点で、ブロック後列の最下段の一行(計7個)が撤去できない事象が発生。その後、ブロック撤去装置で実施可能な手段を講じたが撤去できなかったことから、7月8日に作業を一時中断。
- 早期のブロック撤去に向け、小型重機を使用したブロック撤去作業を実施(参考2-6参照)。

- (1) 掴み治具を用いて背面鉄板をゆすり、取り外す(ブロックを掴むためのスペースを確保するため)。
 - ※ブロック隙間等に錆除去剤を塗付し、ブロックと背面鉄板の固着の緩和を行う。(錆除去剤は非危険物)
- (2) 背面鉄板取り外し後、ブロックをゆすり、取り外す。
- (3)(1,2)により撤去できない場合、以下の工法も適用し、ブロック固着の緩和を行う。
 - ・ 小型重機の治具を交換し、ブロック加振や破碎を行う。
 - ・ 小型重機以外の固着緩和工法として、加振機によるブロックの固着緩和を行う。

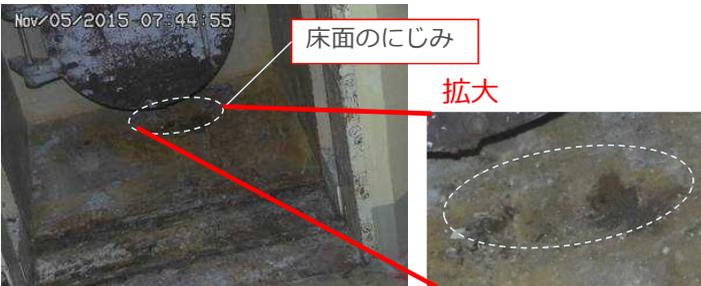
- X-6ペネからの溶出物は、スコップと掃除機により除去完了。汚れてはいるものの床面露出。
- ペネ左側から中央部では線量低下はみられるが、ペネ右側や、溝部については線量低下はしていない状況。
- なお、X-6ペネフランジ下部の床面に滲みがあることを確認。また、フランジ下部付近の吸引作業時、掃除機の柄にフランジ溶出物が付着。付着物は粘性のある泥のような状態。

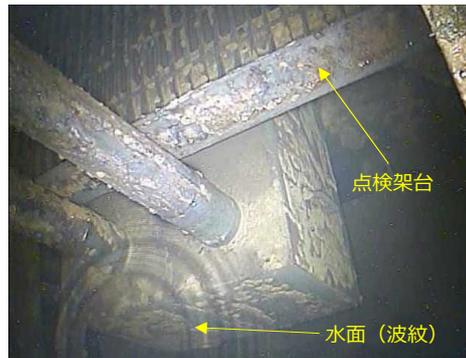
② グレーチング上部 (水中)

- ・ 確認できた範囲で大きな損傷等は見られなかった。
- ・ グレーチングとPCV壁面の間が狭く堆積物があり、カメラが底部へ到達できなかった。

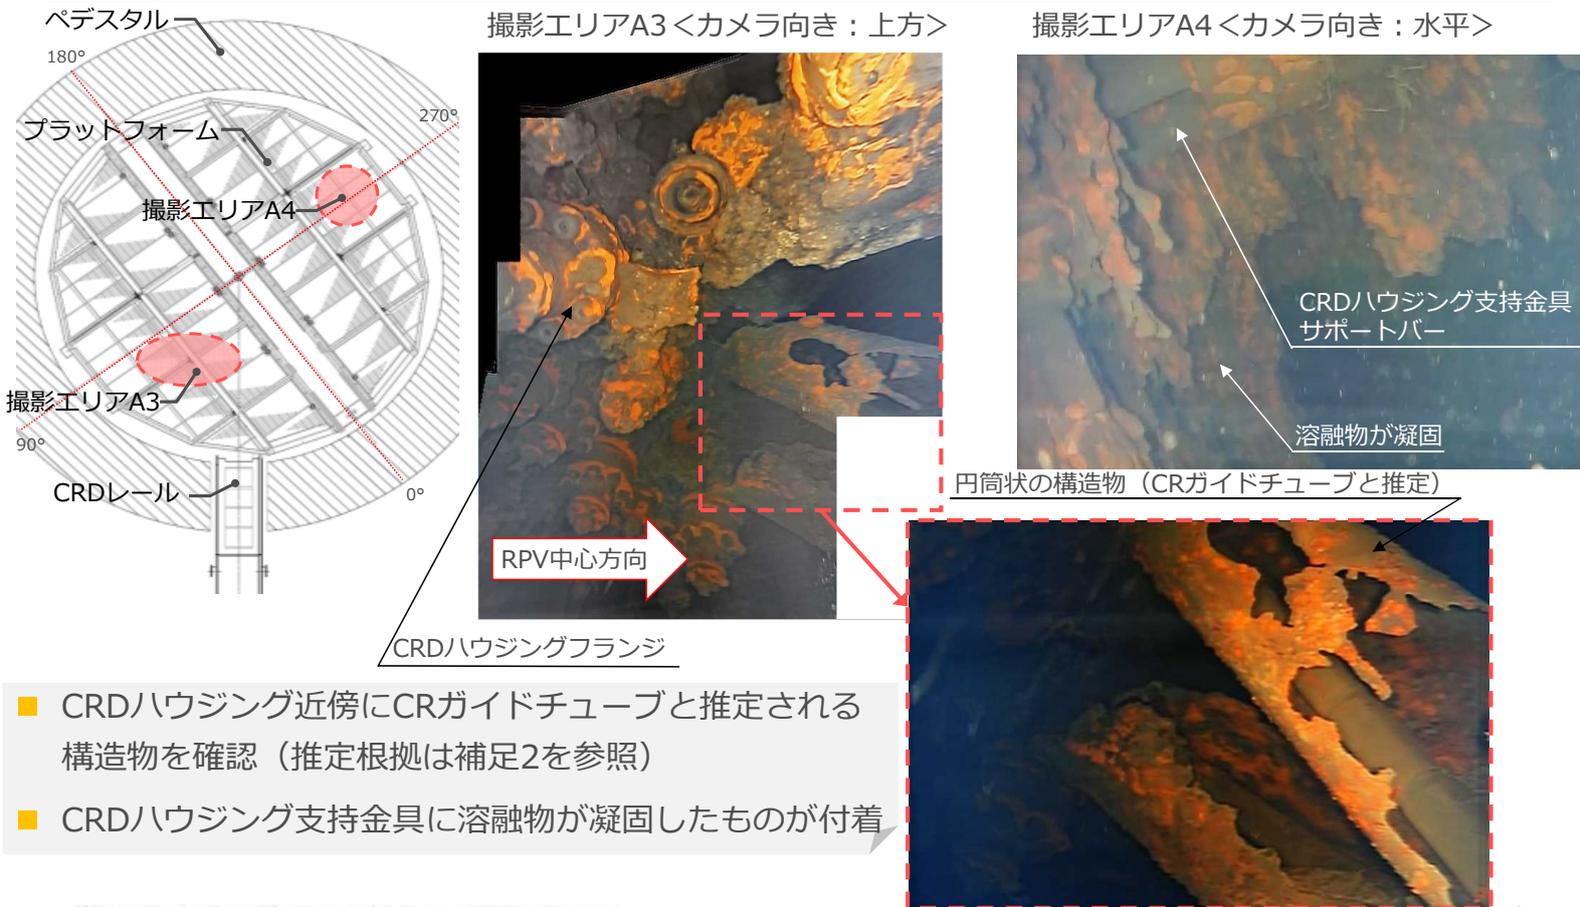
- CRDハウジング近傍にCRガイドチューブと推定される構造物を確認 (推定根拠は補足2を参照)
- CRDハウジング支持金具に溶融物が凝固したものが付着

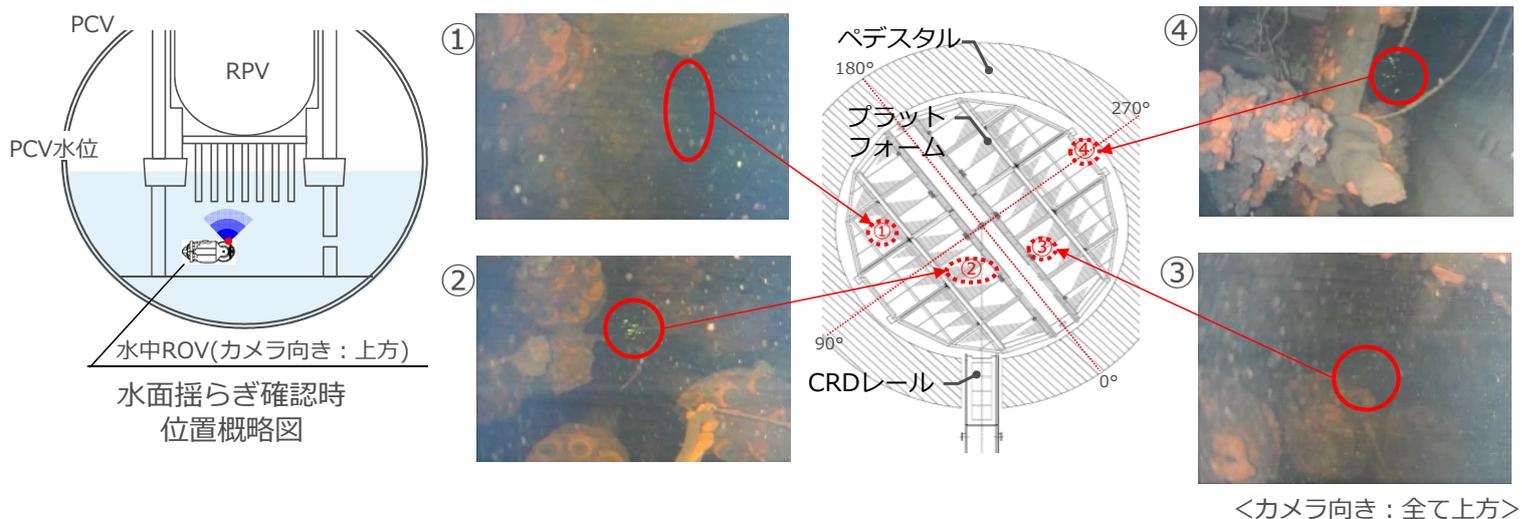
- 水面の揺らぎが①～④で確認されたことで、RPV底部の損傷がRPV下鏡の中央部分だけでなく、外周部にも存在する可能性あり

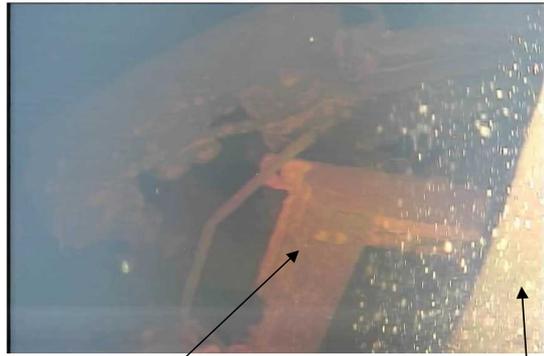
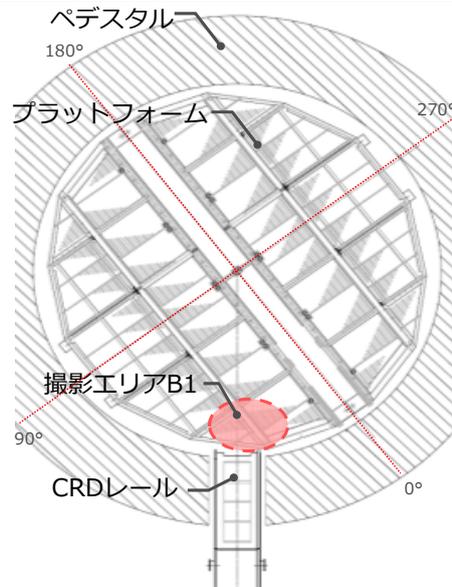
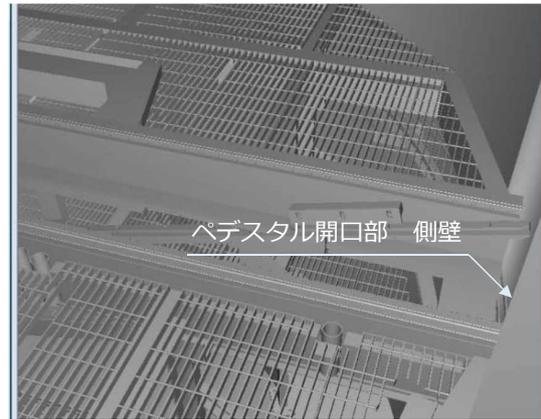
撮影エリアB1 <カメラ向き：下方>

- プラットフォームのグレーチングは確認できない
- プラットフォームの構成部材の一部を確認（プラットフォームが崩落している）

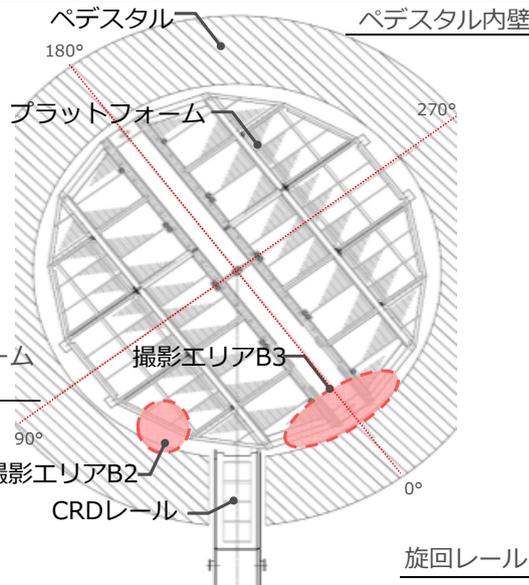
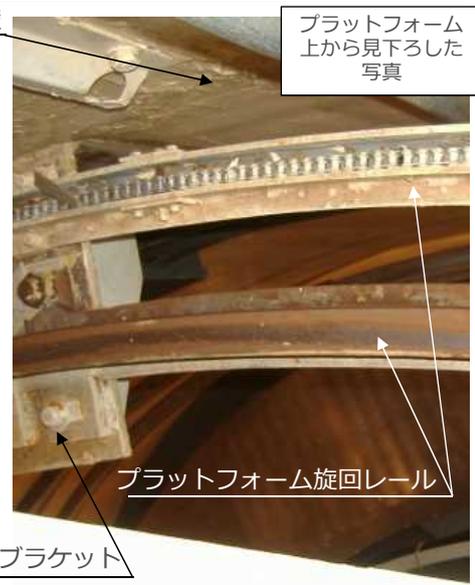
- プラットフォーム回転レール及び回転レールブラケットが残存
- 回転レールブラケット上に堆積物を確認

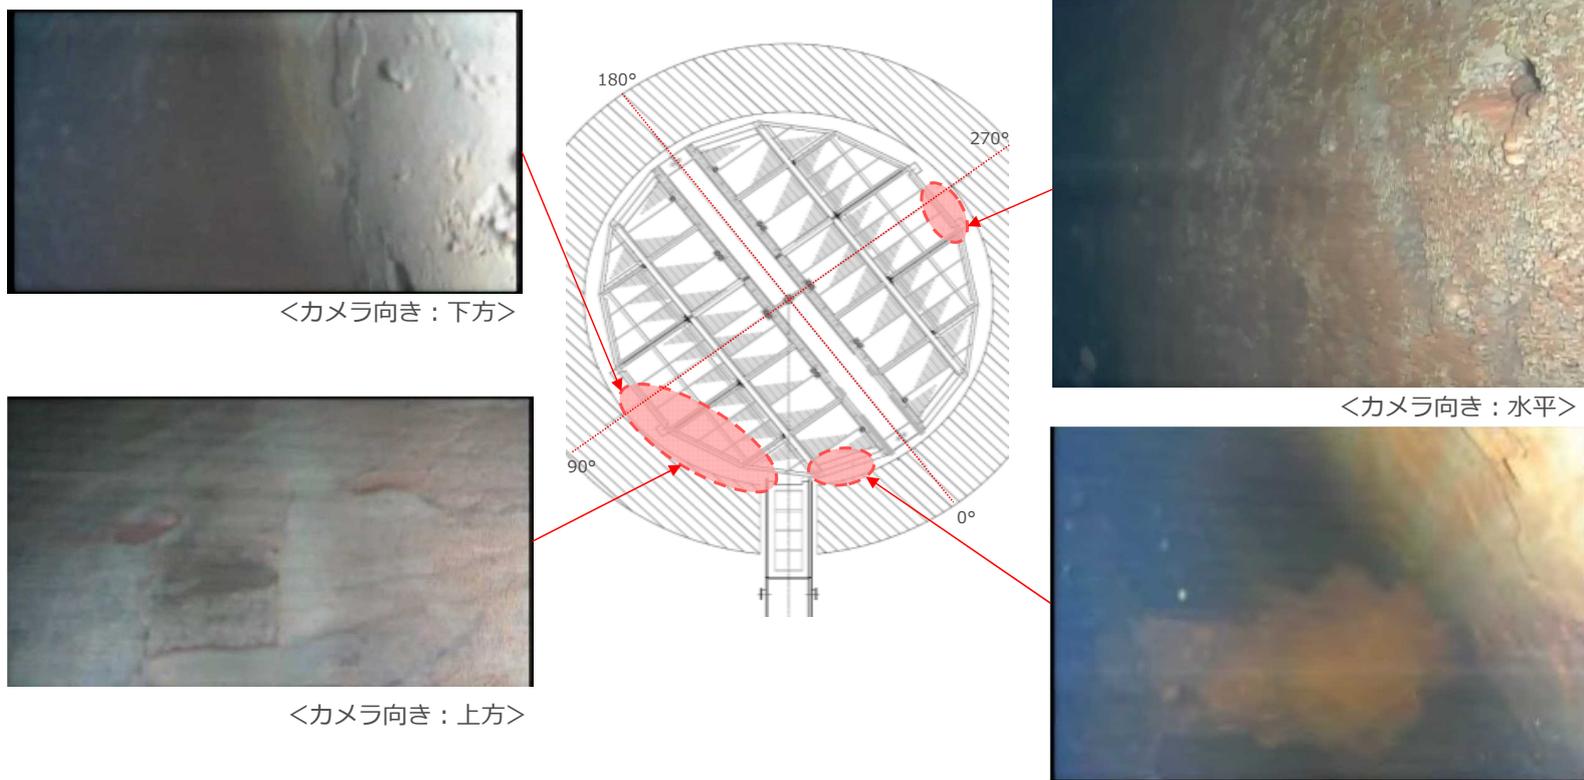
■ ペデスタル内壁面のエポキシ系塗装の剥がれや表面の荒れのようなものは見られるものの、大規模な破損・変形は確認されなかった

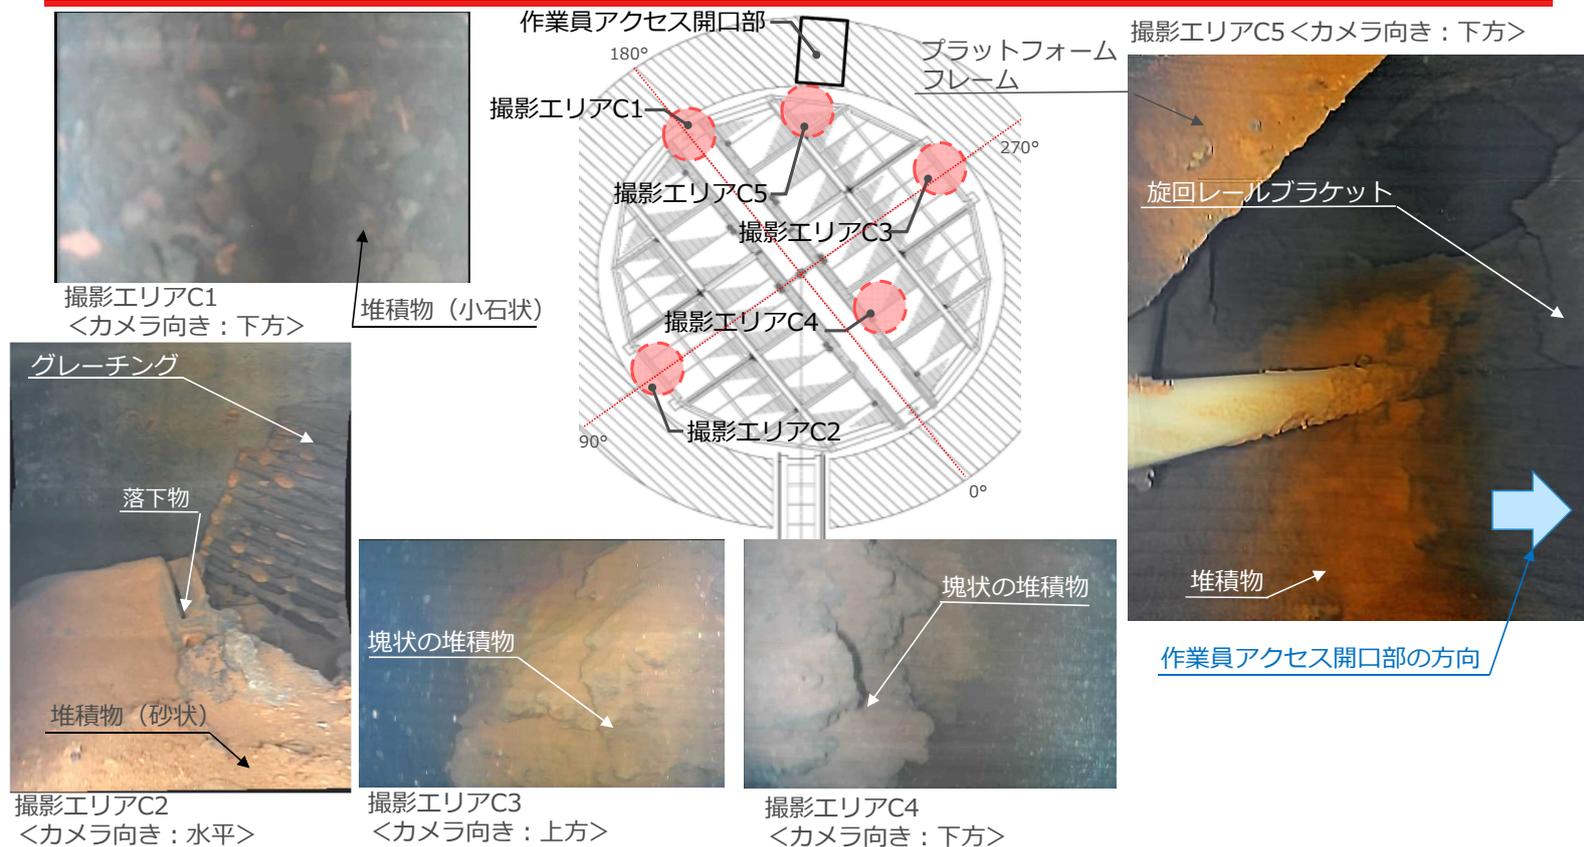
■ 砂状、小石状や塊状の堆積物を確認

■ 作業員アクセス開口部は視認できなかった (近傍に堆積物を確認)

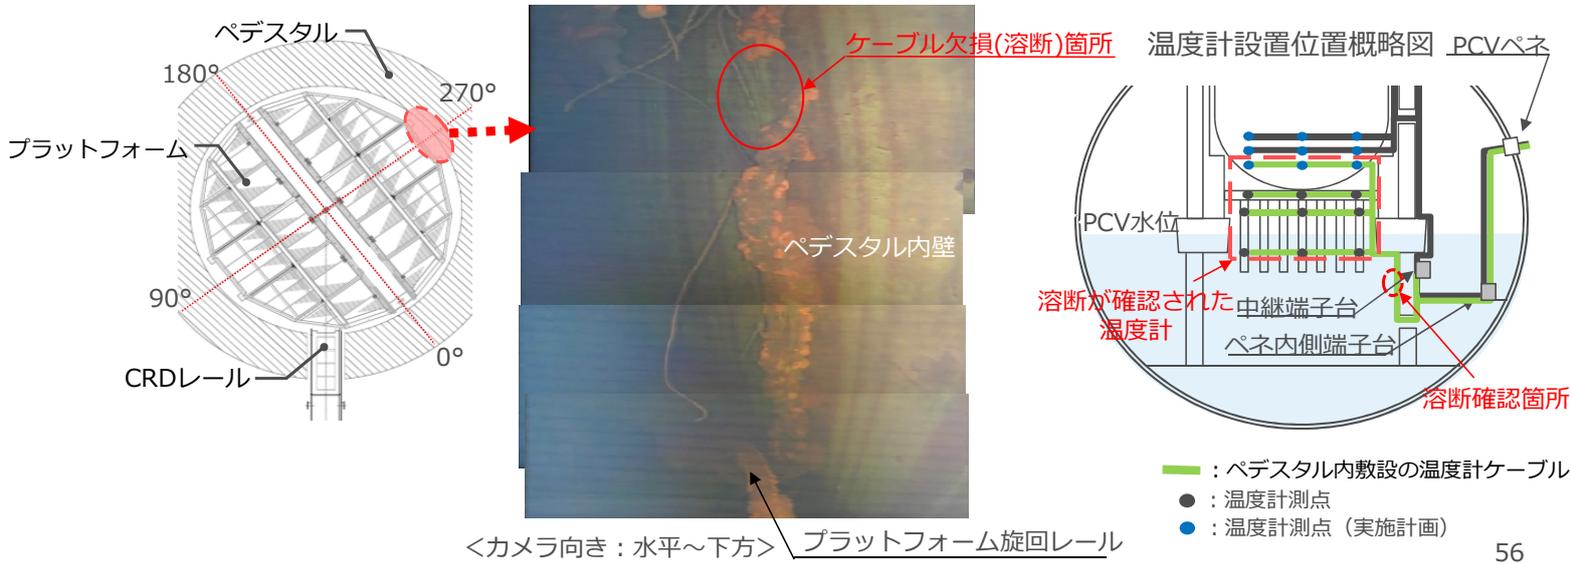
- ペDESTAL内壁270°付近に敷設されているRPV底部温度計ケーブルが欠損している状況を確認
 - ペDESTAL内に落下してきた高温の熔融物が付着したことにより欠損(溶断)したものと推定
 - RPV底部温度計はペDESTAL外にも敷設されており、設置状況から冷却状態の確認が出来ていると考えている。
 - 安定的に注水継続していること、ガス管理設備によるダスト濃度、水素濃度、キセノン135濃度などから総合的にも安定した冷却状態を維持している。
 - 現在、更なる確認として、温度計回路の抵抗測定、これまでのRPV/PCV温度計測データの整理を実施中。また、今後の冷却状態の確認手段について、検討中。

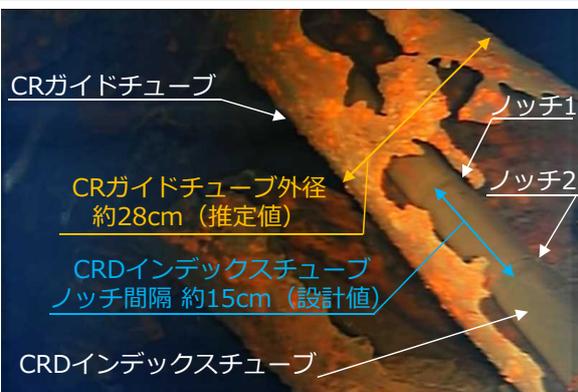
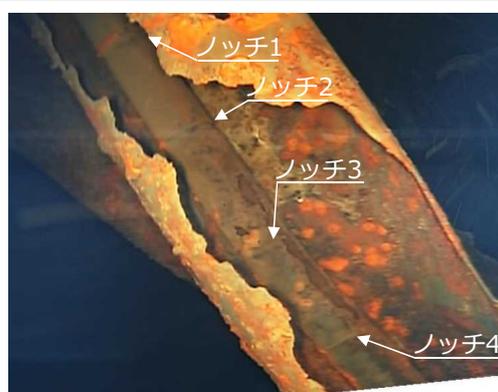
- 外観上の特徴
 - 円筒状の構造物の内部に、棒状の構造物が存在
 - 棒状の構造物には、一定間隔に見えるノッチ加工がある
- ⇒ 事故時は、CR全挿入でありCRガイドチューブ内にCRDインデックスチューブが格納されていた状況のため、円筒状構造物はCRガイドチューブ、棒状構造物はCRDインデックスチューブと推定
- 寸法推定 1
 - 画像1においてCRDインデックスチューブ ノッチ間隔 約15cmを基準に、円筒状構造物の外径を画像から推定した結果、CRガイドチューブ外径の設計値 約28cmに対して推定値は約28cmと概ね一致

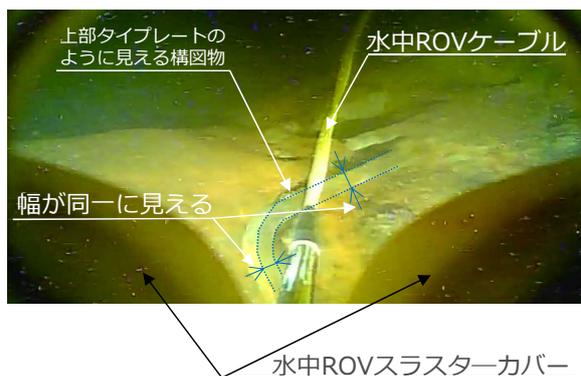
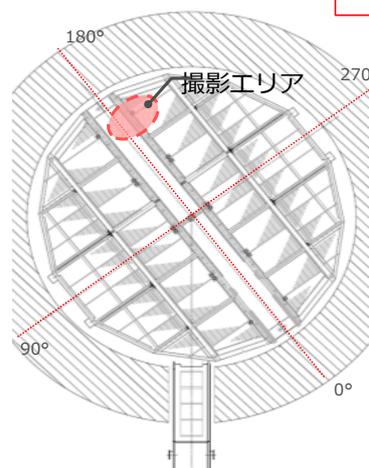
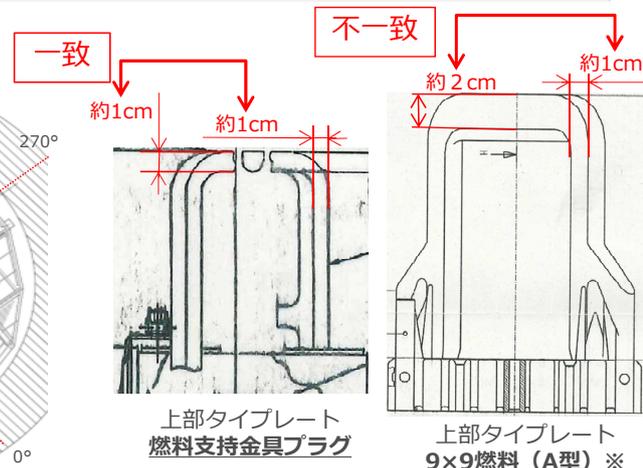
- ペDESTAL内下部において、上部タイプレート※のような構造物を確認
- 画像から上部タイプレートの持ち手と垂直部分の幅が概ね一致しているように見えるが、一方向のみの確認のため断定はできない

- 上部タイプレートの持ち手と垂直部分の幅が一致する場合、燃料支持金具プラグの可能性はあるが、一方向のみの確認であり、幅が一致しているとは断定できず特定に至っていない

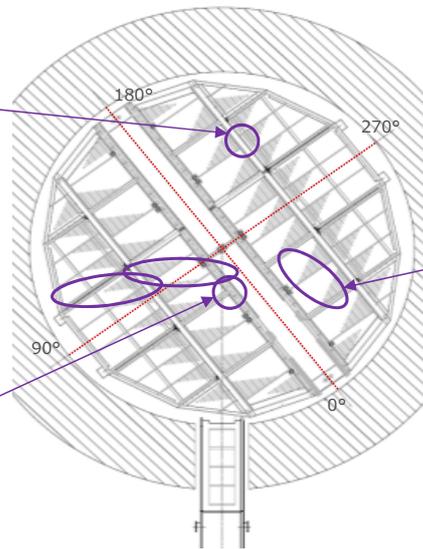
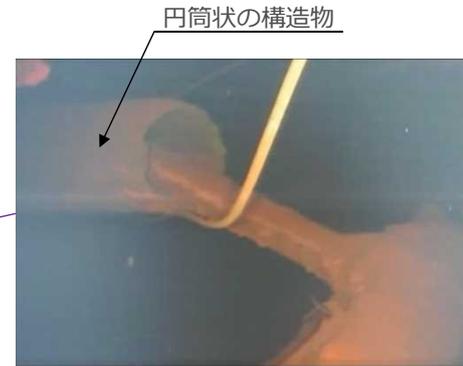
円筒状の構造物

□ CRガイドチューブと類似する円筒状の構造物をペDESTAL内の複数箇所で確認

□ 外観からCRガイドチューブと推定されるが、寸法推定はできず特定には至っていない

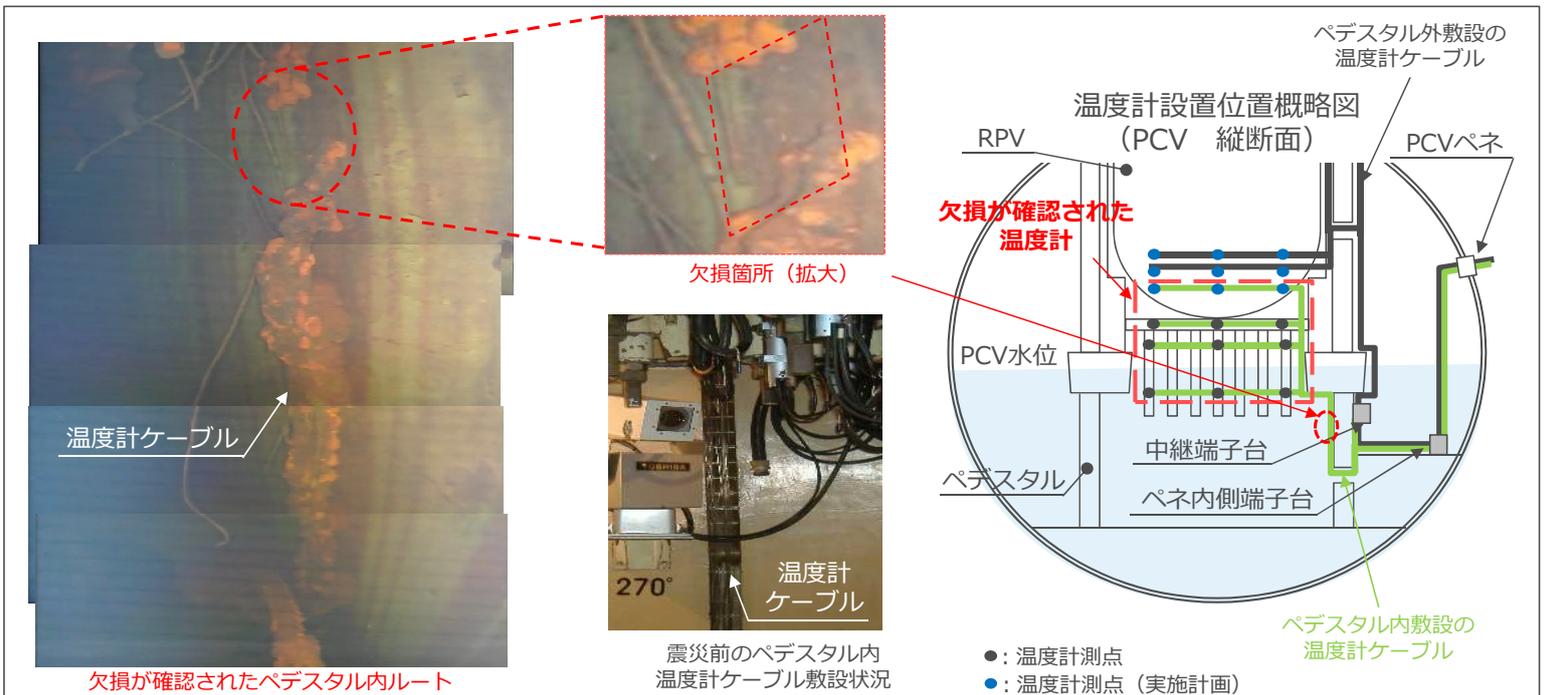
- RPV底部にある温度計は、ペDESTAL内ルート (12本※) およびペDESTAL外ルート (6本※) がある。
- ※ 実施計画にて定めている運転上の制限の監視に使用している温度計は、ペDESTAL内ルート (3本) およびペDESTAL外 (6本) である。
- 今回の内部調査映像より、**ペDESTAL内ルート (12本) において、欠損している状態が確認された。**
- 確認された欠損箇所は、PCV内の中継端子台から温度計測点間のケーブルである。

- 欠損が確認された箇所の温度計ケーブルは、シースおよび素線が金属で構成されており融点は1,000℃以上である。
- RPV底部から落下してきた**高温の溶融物が付着したこと**によりケーブルが溶断したものと推定
- 今回、**溶断が確認されたペDESTAL内ルートの温度計 (12本)** は、ケーブルが溶断しておりRPV底部温度の計測は出来ないことから、「故障」と判断する。

- 今後、更なる確認として、温度計回路の抵抗測定および、これまでのRPV・PCV温度計測データを整理し、確認を行っていく。
- また、PCV内部調査等を踏まえ、今後の冷却状態の確認手段について、検討を行っていく。
