東海第二発電所

東北地方太平洋沖地震における地盤の被災状況について

平成29年6月28日
日本原子力発電株式会社

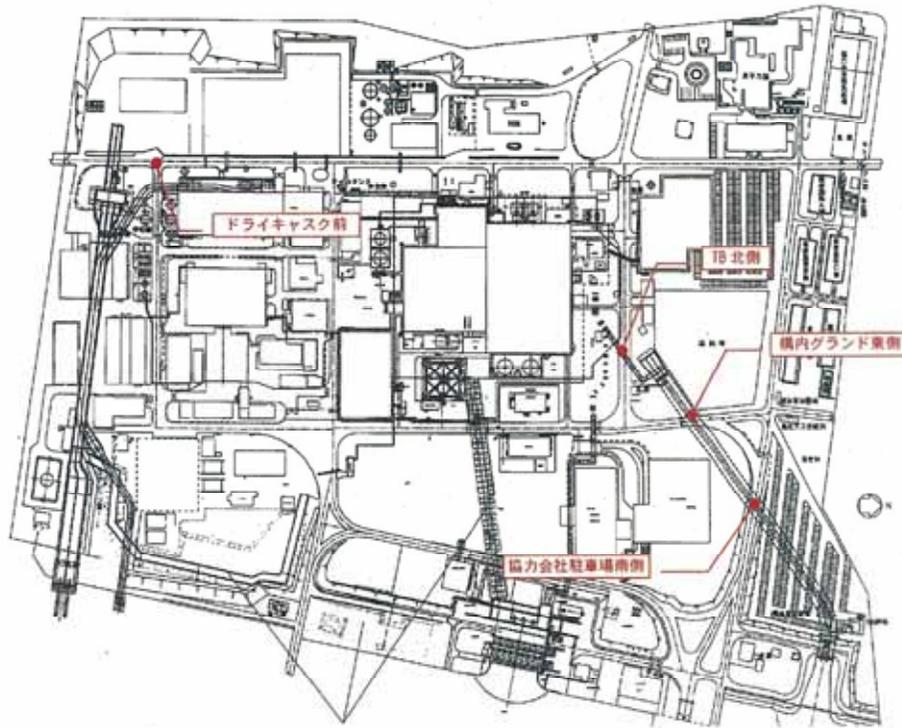
構内道路の被災箇所位置図

構内主要道路に数箇所, 埋設物との境界に段差(最大20cm程度)を確認したが, 噴砂, 地中構造物の浮き上がり等の液状化の痕跡を示すものは認められなかった。

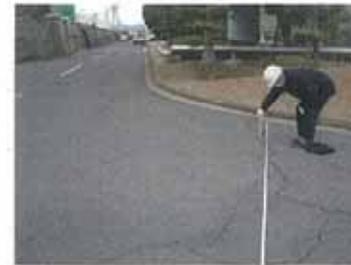
ドライキャスク前

ドライキャスク前道路のひび割れ状況
(ひび割れ及び一部2cm程度の段差)

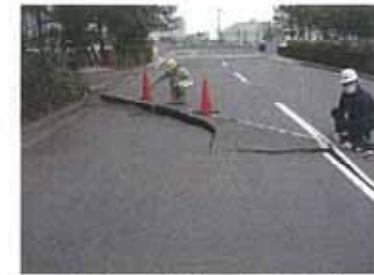
TB北側

路面のひび割れ(長さ8m)

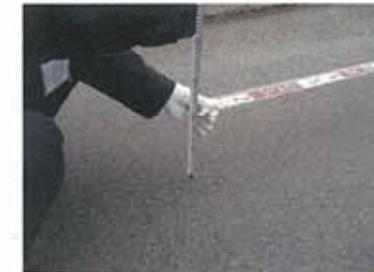
構内グランド東側

路面の沈下(沈下量20cm)

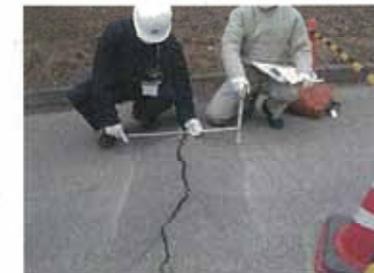
協力会社駐車場南側

路面のひび割れと盛り上がり(陸側)
(幅2cm、長さ2.5m、高さ10cm)

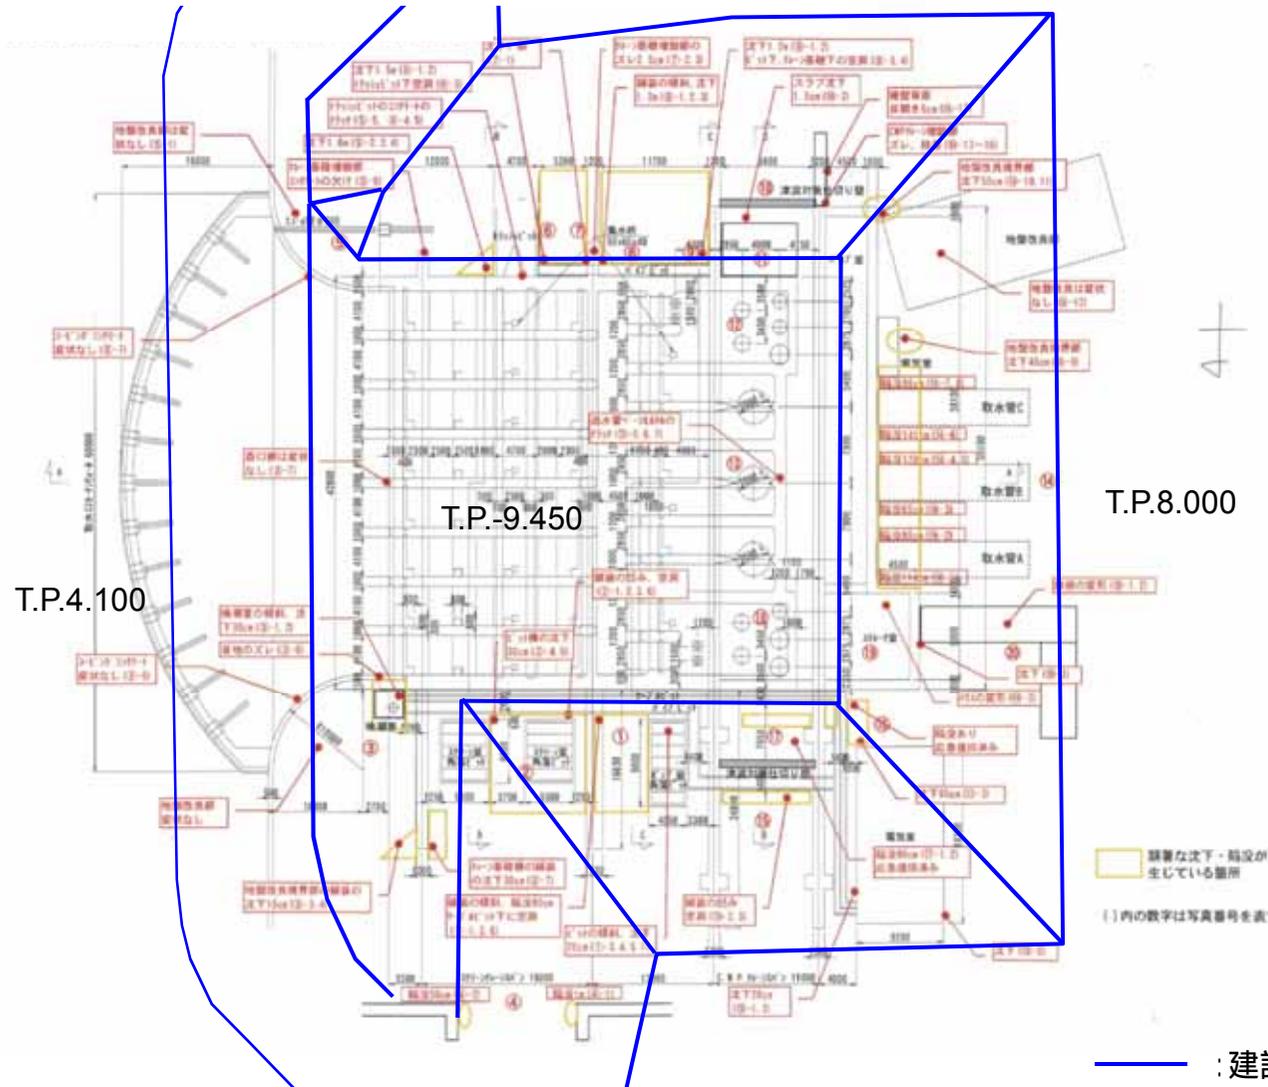
取水構造物周りの埋戻し地盤に比較的大きな沈下を確認した。

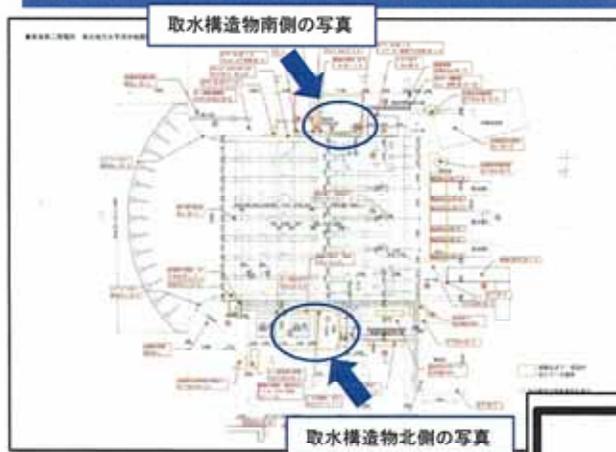
取水構造物北側の写真

- 調査の結果、海水ポンプ室の周辺で沈下が認められた。
- 当該沈下については、海水ポンプ室の周辺に限られていることから、埋戻し土の沈下と考えられ、その原因として下記を考えていた。...(P8, 写真 , ,)
 - ✓ 緩い埋め戻し土の揺すり込み沈下
 - ✓ 埋戻し土の液状化
 - ✓ 津波(引き波)による埋戻し土の吸出し
- 調査においては液状化による噴砂跡は確認されなかったが、海水ポンプ室周辺(写真 ,)は津波が達していたと考えられることから、津波によって液状化の噴砂跡が消えてしまったとも考えられると考察していた。

- 沈下が大きい写真 (津波が遡上していない場所)において、噴砂、地中構造物の浮き上がり等は認められなかった。
- 埋戻し土の層厚(約13m)に対して1m超の地盤沈下は、揺すり込み沈下のみを要因とするには相対的に大きいことから、揺すり込み沈下に加え、沈下により生成された窪み・空隙を水みちとした津波による埋戻し土の洗掘・吸出しが複合的に生じたものと推定される。
