別紙 7 安全保護系の過去のトラブル（落雷によるスクラム動作事象等）の反映事項

安全保護系に関わる過去のトラブル情報を抽出し、東海第二発電所の安全保護系の設計面へ反映すべき事項を下記の通り確認した。

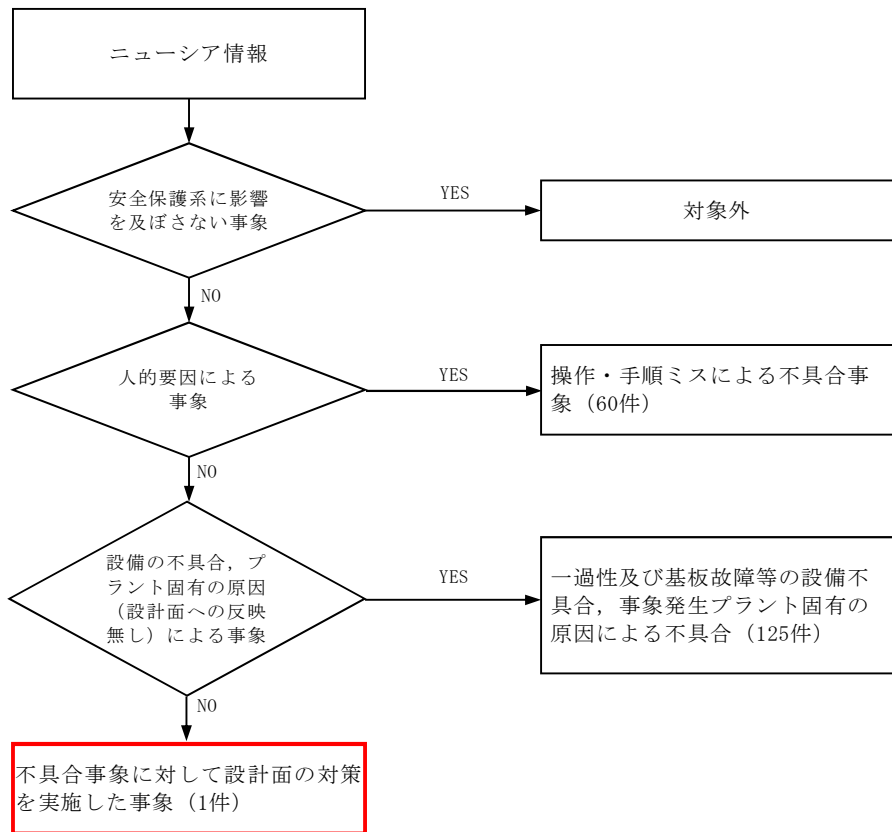
第1図 設計面へ反映すべき事項の抽出フロー

安全保護系の設計面に反映が必要となる事象について、第1図及び第1表に基づき抽出した。抽出された過去の不具合事象を第2表に示す。

東海第二発電所における安全保護回路のケーブルは、建屋内に集約されており、原子炉建屋外壁埋設となっていないため、上記事象はプラント固有の原因と判断し、設計面へ反映すべき事項の抽出フロー（別紙 7-2 第 1 図）により反映不要としている。

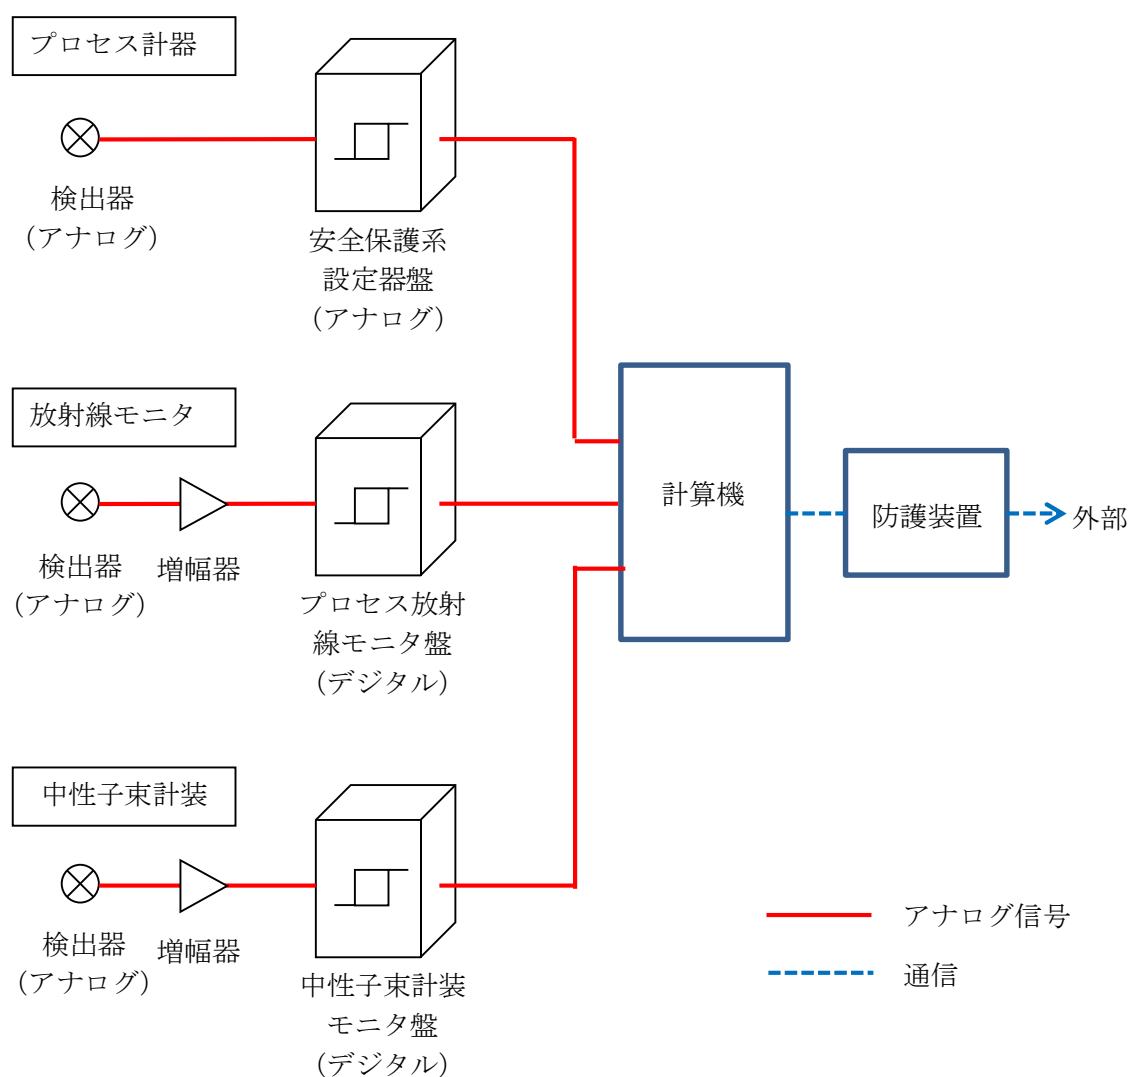
チェルノブイリ原子力発電所周辺において、ランサムウェアによる攻撃により、ウィンドウズ・システムを使う放射線センサが作動しなくなったため手動に切り替えたとの報道がある。

東海第二発電所の安全保護回路はアナログ回路で構成しており、また外部ネットワークへ直接接続されておらず、外部からのランサムウェア等のサイバー攻撃に対して安全保護回路が影響を受けることはないと考える。
