# 東海第二発電所

## 津波による損傷の防止

(安全審査関連 補足説明資料)

平成29年10月  
日本原子力発電株式会社

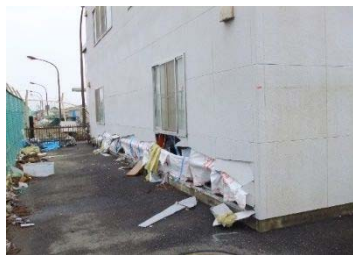
3.11地震時の地震・津波による建屋等の被害状況を第1図に示す。3.11地震時の地震・津波により、津波遡上域の建屋本体の滑動などは確認されていないが、鉄骨造建屋である輸送本部建屋の外装材の破損やメンテナンスセンターのシャッターの変形、自動販売機の転倒が確認されている。

① 輸送本部建屋（S造）  
津波による外装材破損

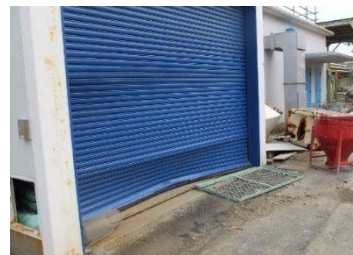
② メンテナンスセンター（S造）  
シャッター変形

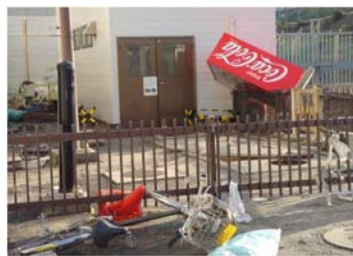
③ メンテナンスセンター（S造）  
自動販売機転倒

また，自動販売機などの比較的軽量な物品については津波により漂流する可能性がある。

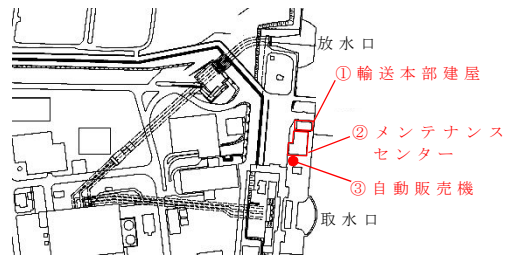
第1図 3.11地震時の地震・津波による建屋等の被害状況

放水口  
取水口  
① 輸送本部建屋  
② メンテナンスセンター  
③ 自動販売機  
建屋等配置

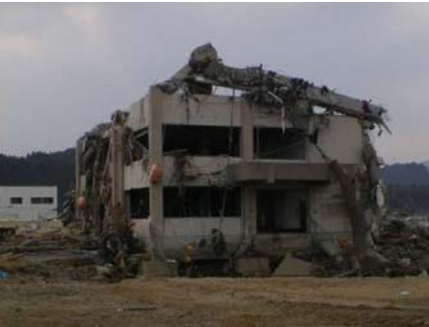
第2表 3.11 地震時の南三陸町における建築物の被害事例

また、3.11 地震時において東北地方の中でも特に被害の大きかった例として南三陸町における建築物の被害事例について確認した。南三陸町における建築物の被害事例を第 2 表に示す。南三陸町の被害事例のように浸水深が十数メートルを超えるような大規模の津波が襲来した場合、「東北地方太平洋沖地震 宮城県南三陸町被災状況速報」によると、鉄筋コンクリート造の建築物については柱、梁の損壊が確認された。

「東日本大震災における鉄骨造建物の津波被害について」によると、鉄骨造の建築物については波力により外装板のほとんどが脱落流失していることが確認された。

<p>構造：鉄筋コンクリート造          規模：3階建て          （詳細寸法記載なし）</p> <p>【被害状況】          柱，梁の損壊が確認された。 <small>参考資料※2</small></p>	<p>構造：鉄骨造          規模：3階建て          縦 11.4m×横 8.8m×高さ 10.9m</p> <p>【被害状況】          外装板のほとんどが脱落流失していることが確認された。 <small>参考資料※3</small></p>

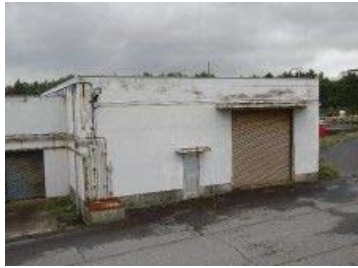
第3表 東海第二発電所の建屋等の代表例

建屋等の諸元	構造：鉄筋コンクリート造 規模：縦 21m×横 13m×高さ 11m	構造：鉄骨造 規模：縦 34m×横 19m×高さ 11m

鉄筋コンクリート造の建屋等については、南三陸町における建築物の被害状況を考慮すると、第2表の被害事例のように地震又は波力により部分的に損壊するおそれがあるが、建築物が本来の形状を維持したまま滑動若しくは転倒し漂流する被害には至っていないことから、東海第二発電所の建屋等が本来の形状を維持したまま滑動若しくは転倒し漂流することはないと考えられる。また、万が一滑動若しくは転倒が起こった場合においても建屋等は重量物であるため漂流しないと考えられる。地震又は津波の波力

鉄骨造の建屋等については，南三陸町における建築物の被害状況を考慮すると，第 2 表の被害事例のように波力により外装板が破損するおそれがあるが，建築物が本来の形状を維持したまま滑動若しくは転倒し漂流する被害には至っていないことから，東海第二発電所の建屋等が本来の形状を維持したまま滑動若しくは転倒し漂流することはないと考えられる。また，万が一滑動若しくは転倒が起こった場合においても建屋等は重量物であるため漂流しないと考えられる。地震又は津波の波力により部分的な損壊が起こる可能性があり，損壊により生じた外装板等については漂流する可能性がある。
