東海第二発電所 設置変更許可申請書及び審査資料における燃料有効長頂部の寸法値に係る原因分析結果

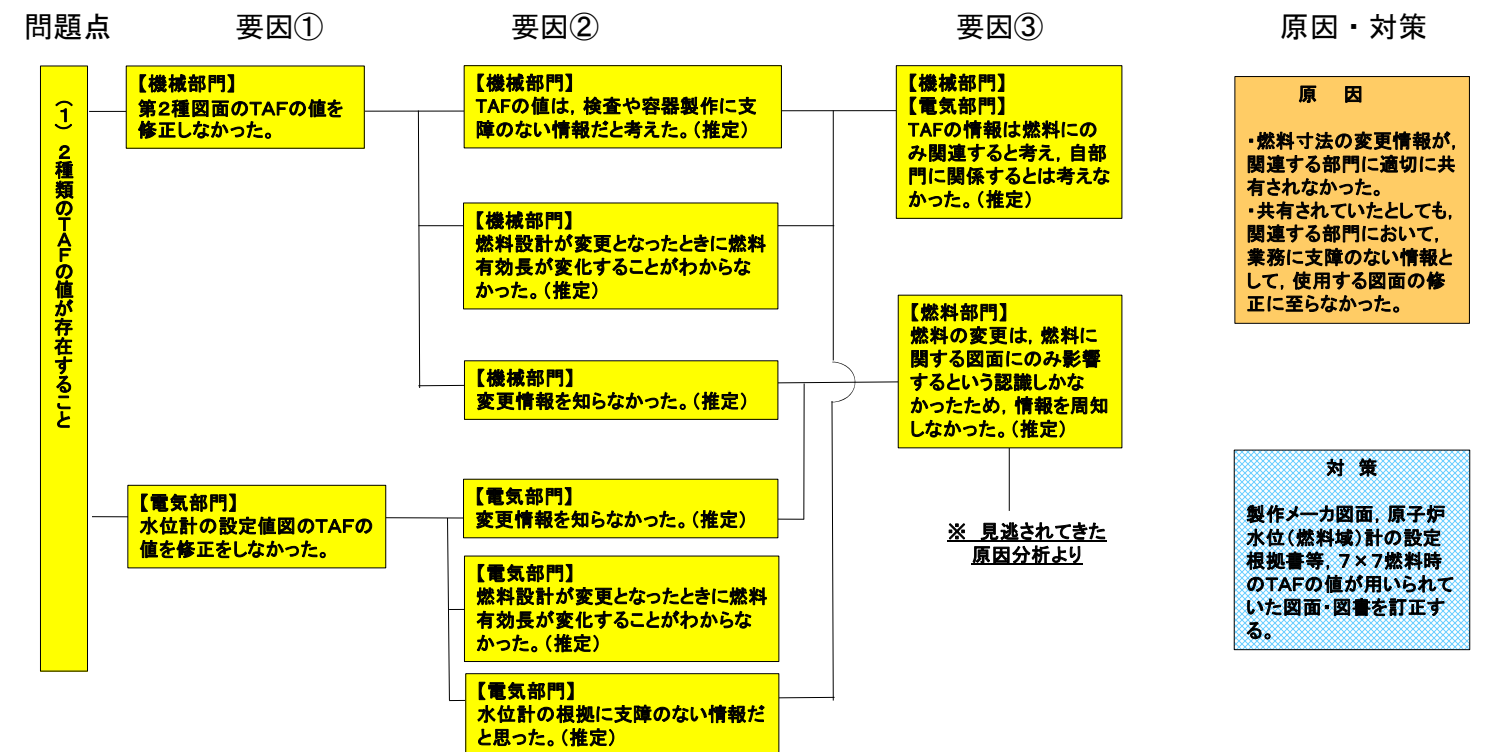
2種類が存在した要因分析

以上より、2種類のTAFの値が存在するようになった原因を以下の要因分析に示す。

要因分析より、根本的な原因は以下のとおりと考えられる。

- a. 建設時において、設置変更許可における燃料寸法の変更情報が、関連する部門に適切に共有されなかった。
- b. あるいは、共有されていたとしても、関連する部門において、業務に支障のない情報として、使用する図面の修正に至らなかった。

製作メーカー図面、原子炉水位(燃料域)計の設定根拠書等、7×7燃料のTAFの値が用いられていた図面・図書を訂正する。

- a. 製作メーカー図面
- b. 原子炉水位計(燃料域)の設定根拠書
- c. 非常時運転手順書
- d. 安全審査資料

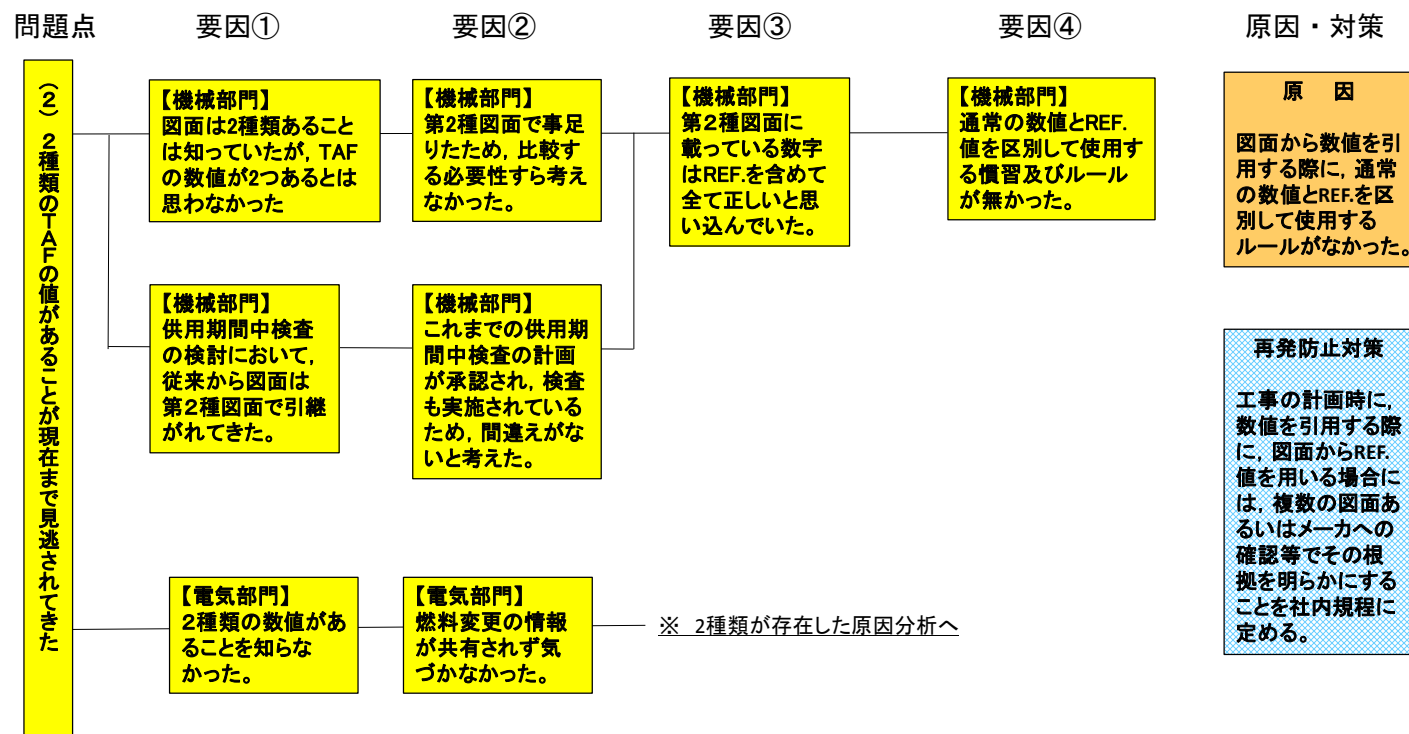
2種類あることが見逃されてきた要因分析

これらの図書を対象として、2種類のTAFの値が現在まで見逃されてきた原因を以下の要因分析に示す。

要因分析より、根本的な原因は以下のとおりと考えられる。

- a. 図面から数値を引用する際に、REF. とその他の数値を区別して使用する慣習及びルールがなかったため、REF. を正しいものとして使用を継続した。

- a. 工事の計画時に数値を引用する際にREF. を用いる場合には、根拠のある数値を確認（複数図書によるチェック、メーカーへの再確認等）し使用することを社内規程に定める。

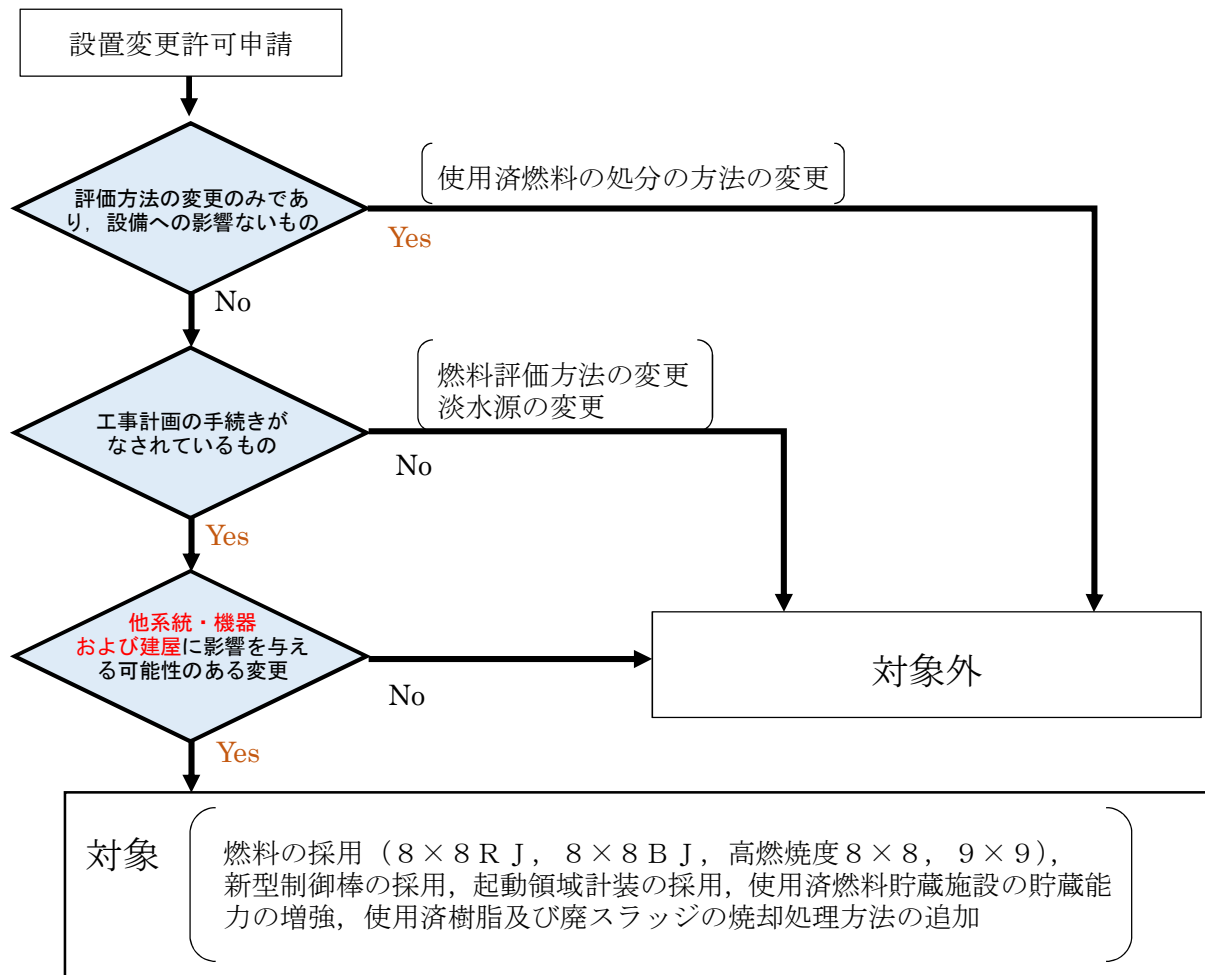
これまでの東二設置変更許可申請において、下記フローに基づきその変更内容が担当以外の部門に係る申請を調査した。その結果、対象となる申請（設備）は以下 a. ～e のとおり抽出された。今後、各申請において関連する図面に異なる数値が存在しないことを確認する。

- a. 燃料の採用
- b. 新型制御棒
- c. 起動領域計装
- d. 使用済燃料貯蔵架台
- e. 焼却炉
