東海第二発電所 設置変更許可申請書の審査資料における燃料有効長頂部の寸法値に係る対策及び水平展開について

1. 概要

平成29年11月に提出した東海第二発電所新規規制基準に基づく設置変更許可申請書の安全審査資料における燃料有効長頂部（以下「TAF」という。）に係る原子力規制庁からの指摘により、同申請書及び安全審査資料に記載しているTAFに係る一部の記載に誤りがあることを確認した事案については、調査の結果、原子炉圧力容器に係る第2種図面に本来とは異なるTAFの値が記載されており、この値が同申請書及び安全審査資料の一部に用いられたためであることが判っている。

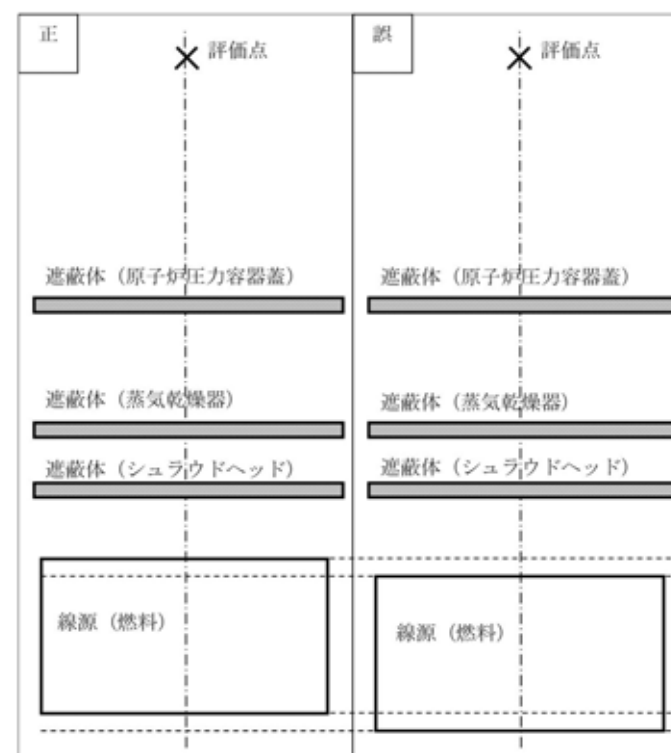
図-1 線量率計算モデル

これらの8文書については、いずれも運転停止中の有効性評価における遮蔽計算に係るものである。運転停止中の有効性評価における遮蔽計算について適正化した条件（図-1）で再評価した結果、図-2及び表-1のとおり、必要な遮蔽を維持できる水位までの時間余裕等への影響は小さく、対策の有効性に影響がないことを確認した。

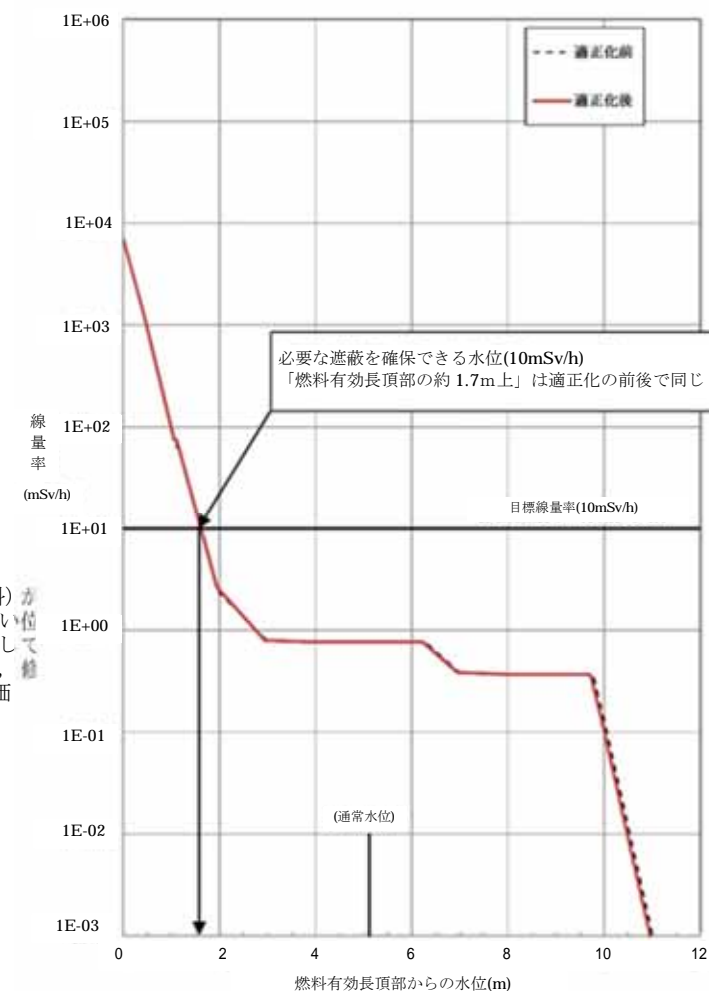
図-2 原子炉水位と線量率の関係

事象	必要な遮蔽を維持できる水位までの時間余裕		TAF到達までの時間余裕		対策の有効性への影響
	適正化前	適正化後	適正化前	適正化後	
崩壊熱除去機能喪失	4.5時間	同左	6.3時間	同左	事象発生後2時間後の注水（残留熱除去系（低圧注水系））の有効性に影響なし
全交流電源喪失	4.5時間	同左	6.3時間	同左	事象発生後25分の起動（低圧代替注水系（常設））、注水の有効性に影響なし
原子炉冷却材の喪失	2.3時間	同左	3.5時間	同左	事象発生後2時間後の注水（残留熱除去系（低圧注水系））、流出箇所との隔離の有効性に影響なし
