東海第二発電所
設置変更許可申請の審査資料における
燃料有効長頂部の寸法値に係る
対策及び水平展開について

平成30年3月5日
日本原子力発電株式会社

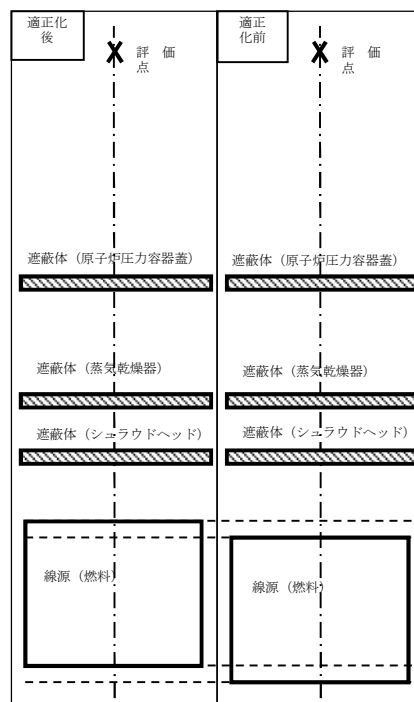
図-1 燃料の線量率計算モデル

※1.2 運転停止中原子炉における燃料損傷防止対策の
有効性評価(以下「運転停止中の有効性評価」という。)
における遮蔽計算に係るもの

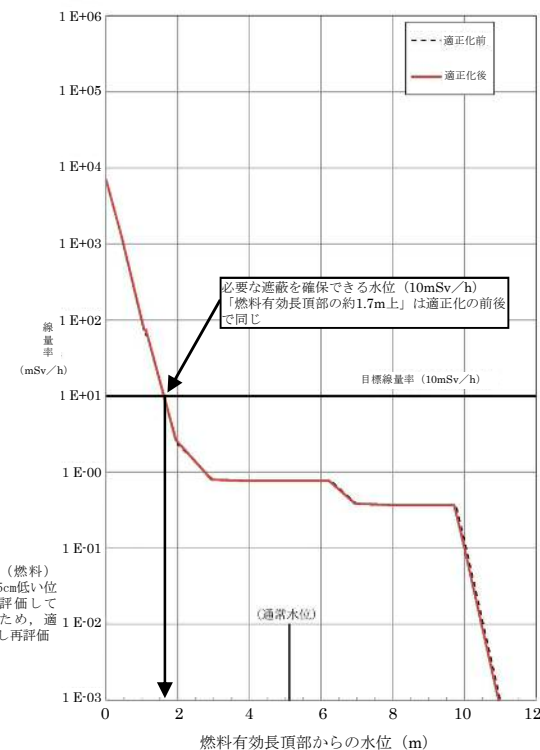
図-2 原子炉水位と線量率の関係

運転停止中原子炉における燃料損傷防止対策の
有効性評価における遮蔽計算について適正化した
条件で再評価した結果、必要な遮蔽を維持できる
水位までの時間余裕等への影響は小さく、**対策の
有効性に影響がないことを確認した。**
