東海第二発電所
設置変更許可申請の審査資料における
燃料有効長頂部の寸法値に係る
対策及び水平展開について

平成30年3月6日
日本原子力発電株式会社

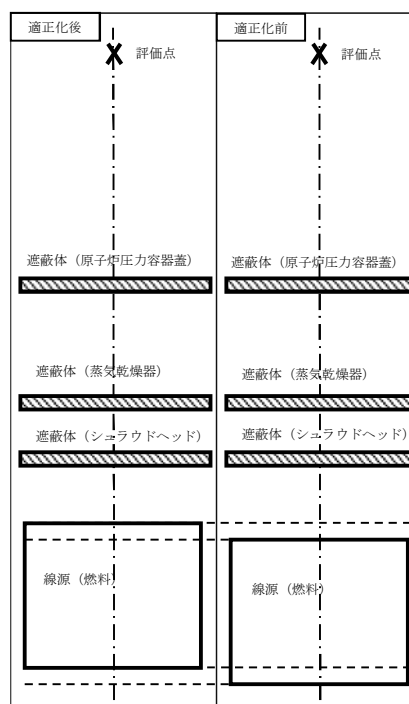
図-1 燃料の線量率計算モデル

※運転停止中原子炉における燃料損傷防止対策の有効性評価(以下「運転停止中の有効性評価」という。)における遮蔽計算に係るもの

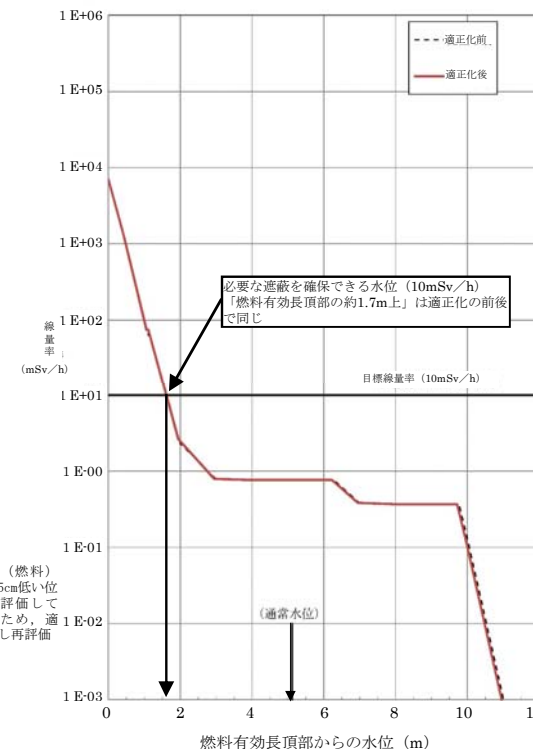
図-2 原子炉水位と線量率の関係

運転停止中原子炉における燃料損傷防止対策の有効性評価における遮蔽計算について適正化した条件で再評価した結果, 必要な遮蔽を維持できる水位までの時間余裕等への影響は小さく, **対策の有効性に影響がないことを確認した。**
