| 東海第二発電所 工事計画審査資料 | |

工事計画に係る補足説明資料

補足-70-1 【竜巻への配慮に関する説明書】

1.3 建屋開口部の調査結果について

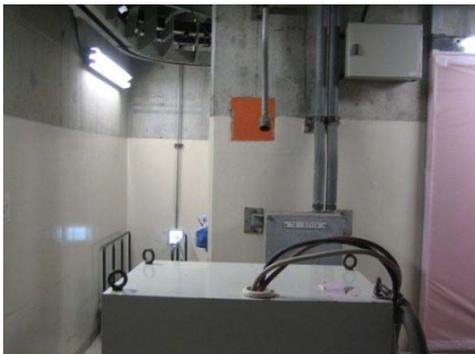
5 防護対象施設はない

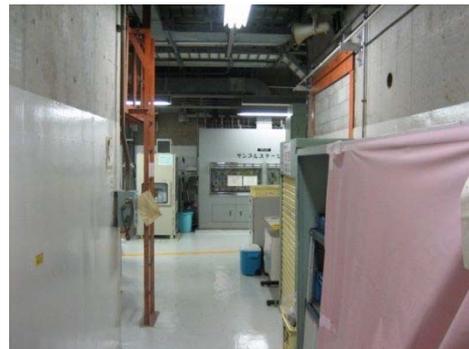
6 防護対象施設はない

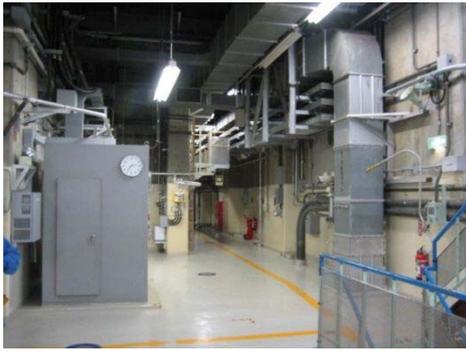
20 防護対象施設はない(a 地点)

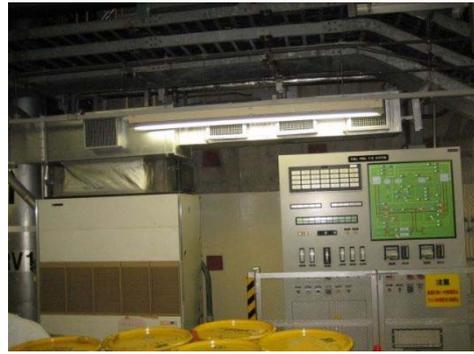
21 No. 22 の扉と同時に開放状態となった場合, 建屋内部に通風し, 防護対象設備に影響を与える恐れがある
 (非常用ガス処理系設備, 非常用ガス再循環系設備)

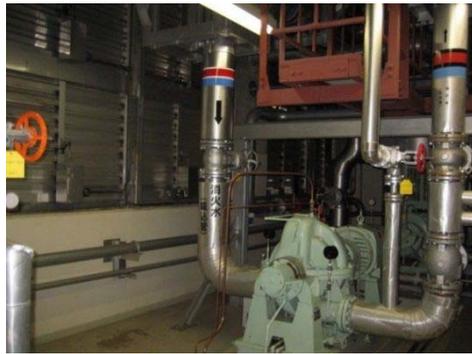
30 防護対象施設はない

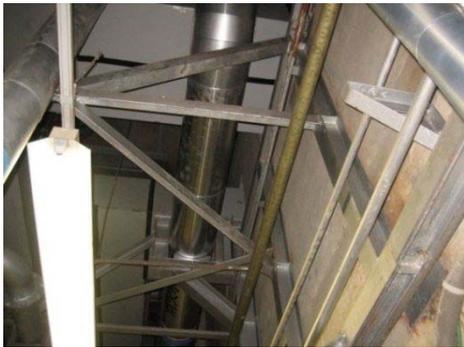
31 防護対象施設はない

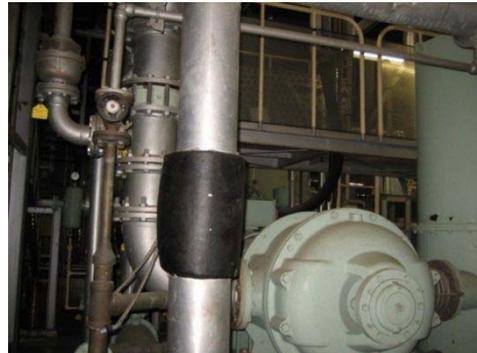
32 防護対象施設はない

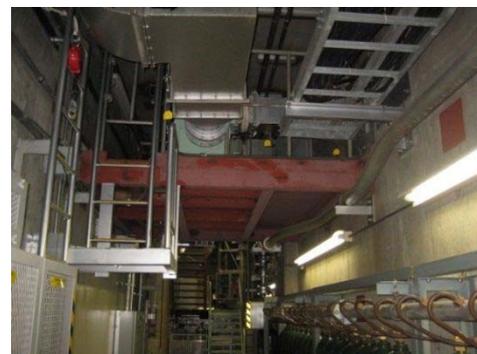
34 防護対象施設はない

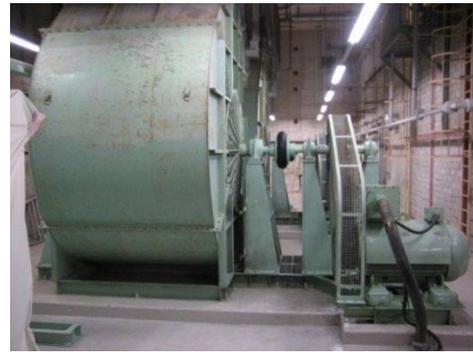
38 防護対象施設はない

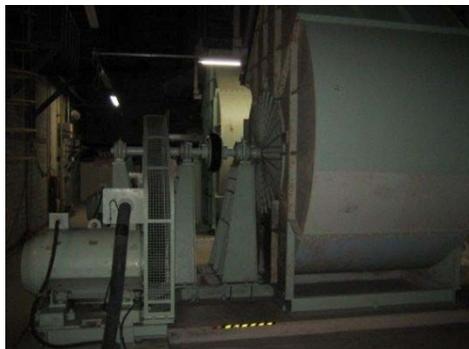
39 防護対象施設はない

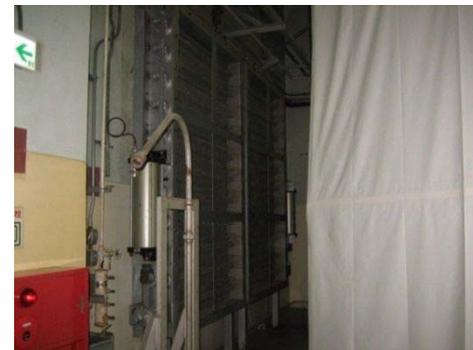
40 防護対象施設はない

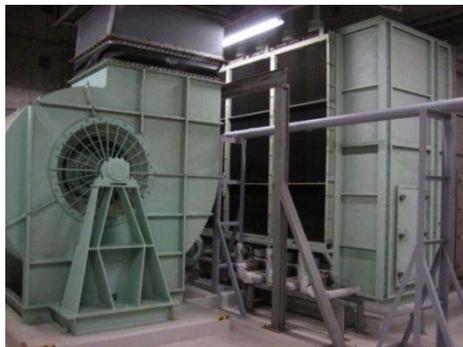
41 防護対象施設はない

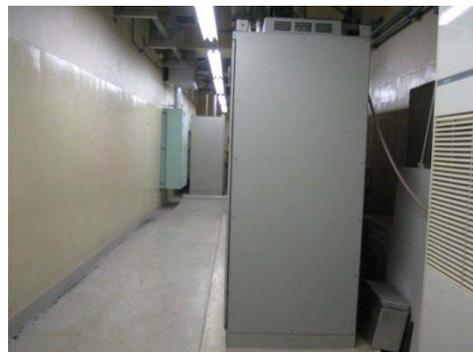
42 防護対象施設はない

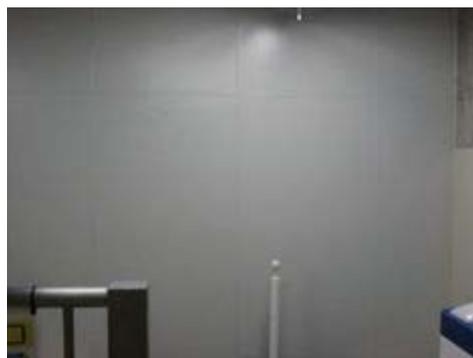
44 防護対象施設はない
