東海第二発電所 工事計画認可申請に係る論点整理について(コメント回答)

**【論点17】ブローアウトパネル及び関連設備の必要機能と確認方法
ブローアウトパネル閉止装置の不具合の対応について**

平成30年7月9日

日本原子力発電株式会社

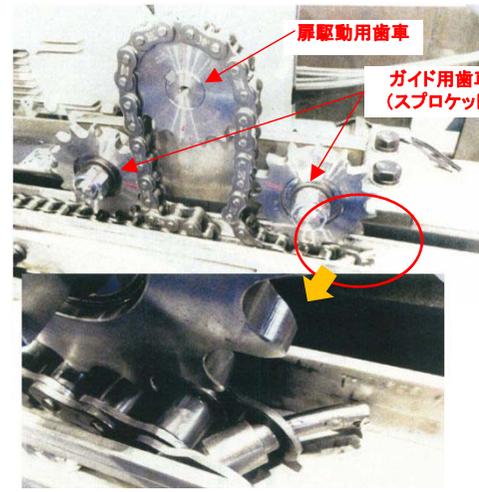
扉開状態レベル3加振後のチェーンの状態(6月20日)

◆チェーンの一部が破損する不具合を確認。破損箇所は、扉全開又は全閉時にガイド用歯車(スプロケット)とのチェーン端部までの距離が短尺側(全開時には開放側, 全閉時には閉止側のチェーン)であった。

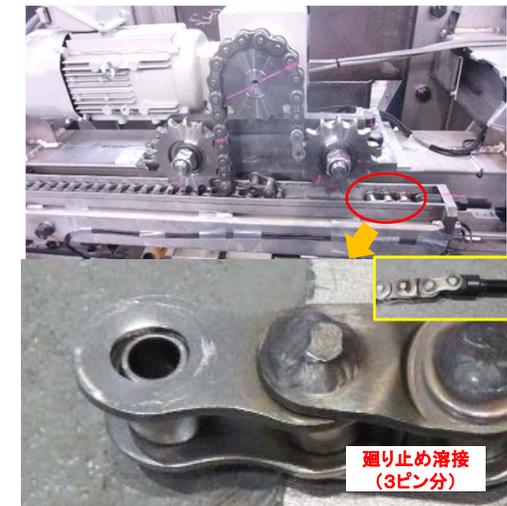
扉開状態 レベル4加振後のチェーンの状態(6月22日)
(端部近傍の3つのピンについて廻り止め溶接を実施した結果、廻り止め溶接を実施していないチェーンに破損を確認)

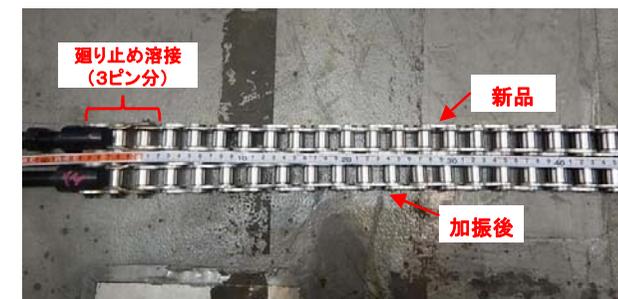
扉閉状態 レベル4加振後のチェーンの状態(6月21日)
(端部近傍の3つのピンについて廻り止め溶接を実施した結果、チェーン破損はなかったが約38mm(新品全長5584mm)の伸びが確認された)

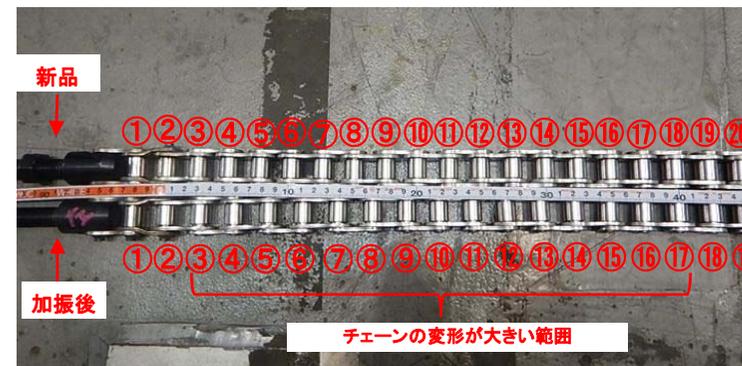
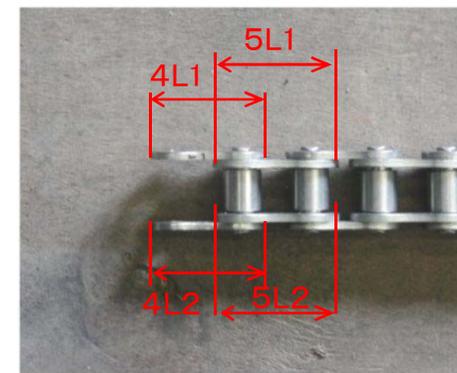
チェーンの伸び測定記録

- ◆ 扉閉状態(レベル4加振)でのチェーン寸法測定結果から、チェーンの伸びはエンドボルト側から17リンク目までが伸びが大きいことが分かった。この部位は減速機からエンドボルトまでのチェーン短尺側(扉閉止側)の範囲であり、扉閉状態(レベル3加振)でチェーンが破損した場合と同じ側であった。

伸びが大きい範囲

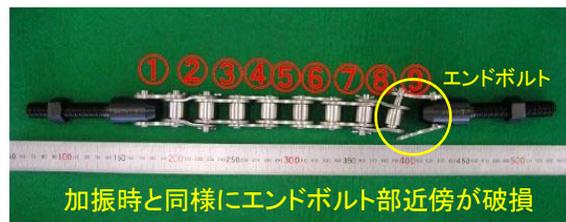
標準タイプ(オリジナル)

- ◆チェーン破損時にチェーンに付加された荷重を推定するため、標準タイプ、部分溶接(エンドボルトから3ピン目までを溶接)、全溶接の3種類に対して引張試験を実施
- ◆破損位置は加振試験時と同で、加振試験時にチェーンに付加された荷重は約41kN以上であることが判明
- ◆チェーンのピン部を溶接すると破損までの変位は増加するが、大幅な強度の向上はなかった。

加振時と同様にエンドボルト部近傍が破損

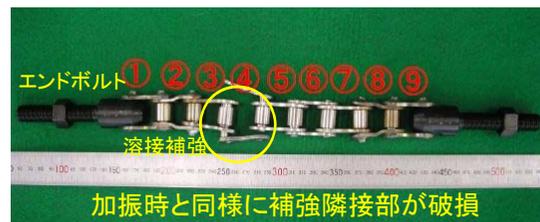
部分溶接タイプ

加振時と同様に補強隣接部が破損

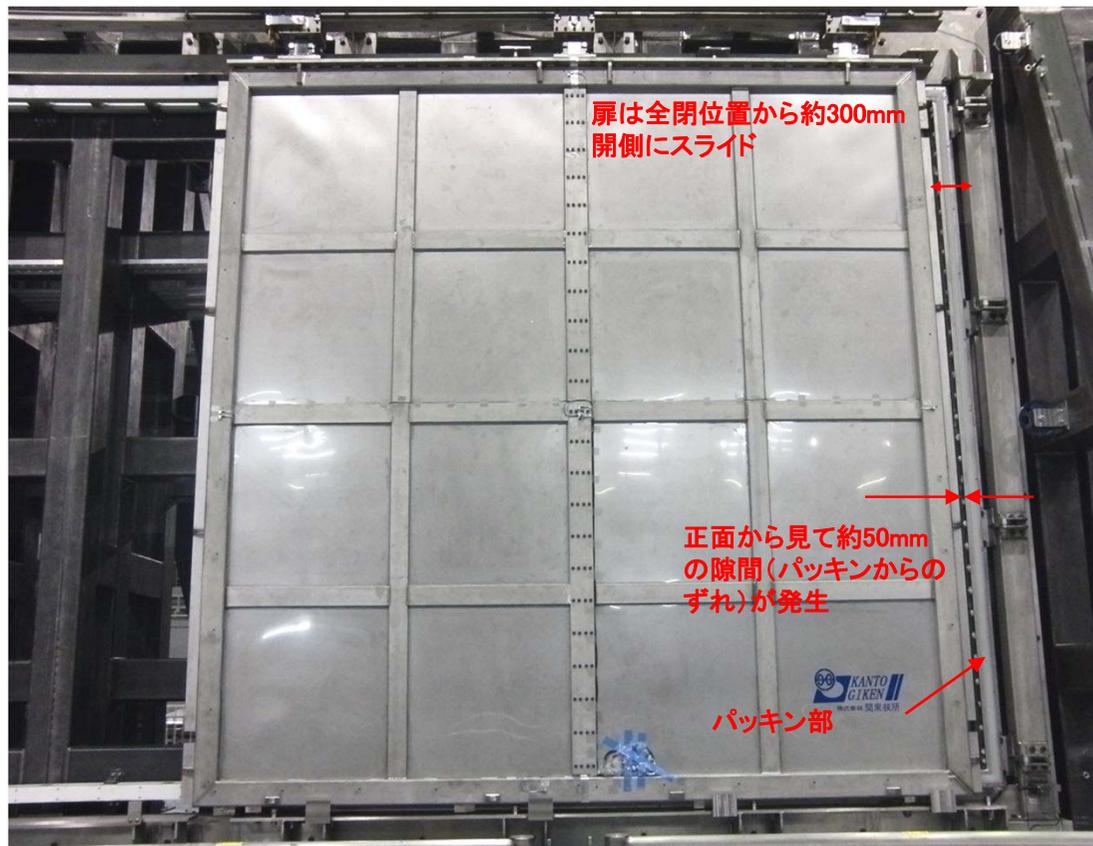
扉閉レベル3(1.0Ss)後の扉状態(6月21日)

- ◆ 扉閉状態でのレベル3(1.0Ss)及びレベル4(1.1Ss目標)の加振にて、閉止中の扉が開方向に移動し、閉止が維持できないことを確認
- ◆ 扉閉状態でのレベル3(1.0Ss)では、チェーンが破損した結果、電動での再閉止はできない状態であった

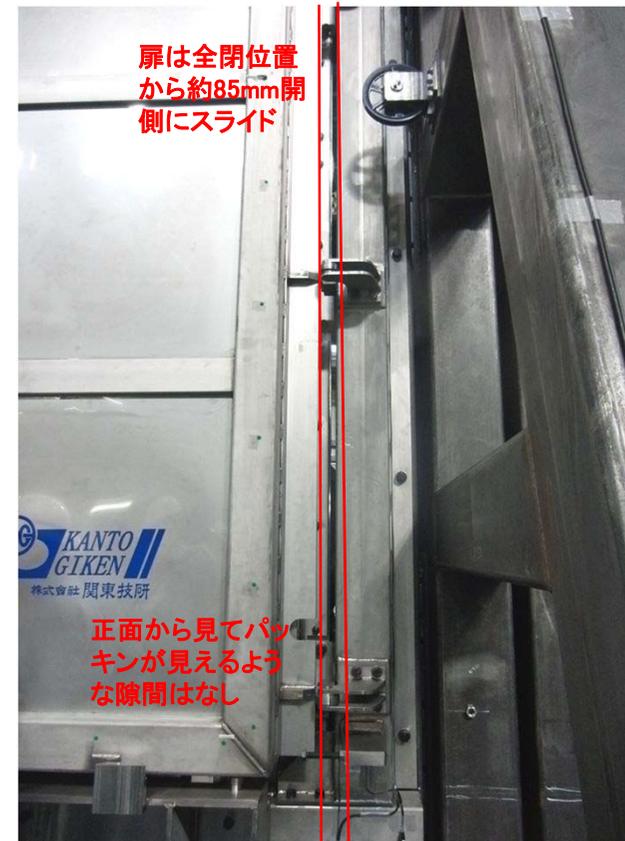
扉閉レベル4(1.1Ss)後の扉状態(6月21日)

- ①電動機ブレーキ力を上回るチェーン引張力が作用したことによりチェーンが破損し、扉が開方向に移動
- ②チェーンに降伏荷重を超える荷重が付加されたことによりチェーンが伸び、扉が開方向に移動
- ③電動機ブレーキ力を上回るチェーン引張力が作用したことによるチェーンの滑りにより扉が移動

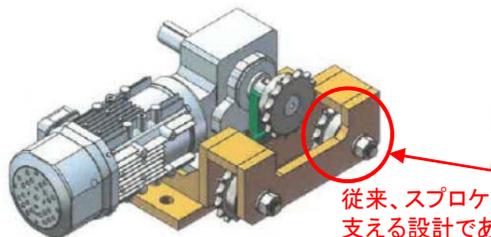
スプロケット改良予定図

- ◆ チェーン材質変更に伴う荷重伝達経路の他部位への影響について評価した。その結果、スプロケット軸の裕度が低いことから、スプロケット軸についても構造を変更
- ◆ チェーン破損原因を踏まえて、設計上は電動機ブレーキの2倍(約66kN)の張力が付加されても各部位に1以上の裕度があることを確認

従来、スプロケットの軸は、1か所で支える設計であったが、ベースを改良することにより2か所で荷重を支持
