東海第二発電所 審査資料	
資料番号	PD-2-12 改7
提出年月日	平成29年11月10日

# 東海第二発電所

## 津波による損傷の防止

(安全審査関連 補足説明資料)

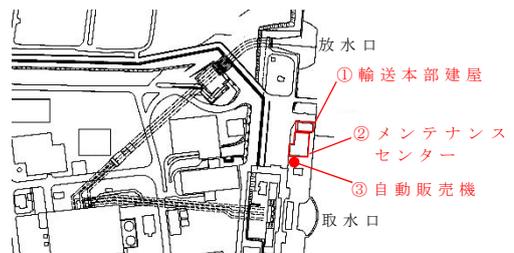
第1図 3.11地震時の地震・津波による建屋等の被害状況

3.11地震時の地震・津波による建屋等の被害状況を第1図に示す。3.11地震時の地震・津波により、津波遡上域の建屋本体の滑動などは確認されていないが、鉄骨造建屋である輸送本部建屋の外装材の破損やメンテナンスセンターのシャッターの変形、自動販売機の転倒が確認されている。

① 輸送本部建屋（S造）  
津波による外装材破損

② メンテナンスセンター（S造）  
シャッター変形

③ メンテナンスセンター（S造）  
自動販売機転倒

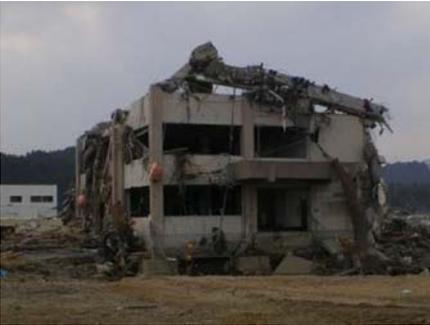
また、3.11 地震時において東北地方の中でも特に被害の大きかった例として南三陸町における建築物の被害事例について確認した。南三陸町における建築物の被害事例を第 2 表に示す。南三陸町の被害事例のように浸水深が十数メートルを超えるような大規模の津波が襲来した場合、「東北地方太平洋沖地震 宮城県南三陸町被災状況速報」によると、鉄筋コンクリート造の建築物については柱、梁の損壊が確認された。

<p>構造：鉄筋コンクリート造          規模：3階建て          （詳細寸法記載なし）</p> <p>【被害状況】          柱，梁の損壊が確認された。 <small>参考資料※2</small></p>	<p>構造：鉄骨造          規模：3階建て          縦 11.4m×横 8.8m×高さ 10.9m</p> <p>【被害状況】          外装板のほとんどが脱落流失していることが確認された。 <small>参考資料※3</small></p>

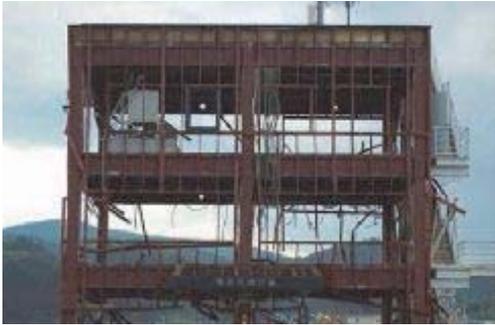
「東日本大震災における鉄骨造建物の津波被害について」によると、鉄骨造の建築物については波力により外装板のほとんどが脱落流失していることが確認された。
