柏崎刈羽原子力発電所6号炉及び7号炉

敷地の地質・地質構造について

平成28年4月18日
東京電力ホールディングス株式会社

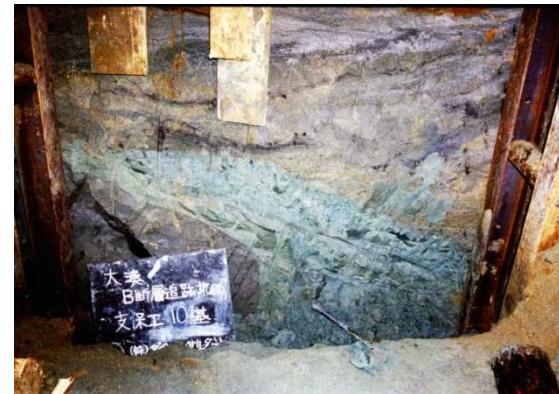
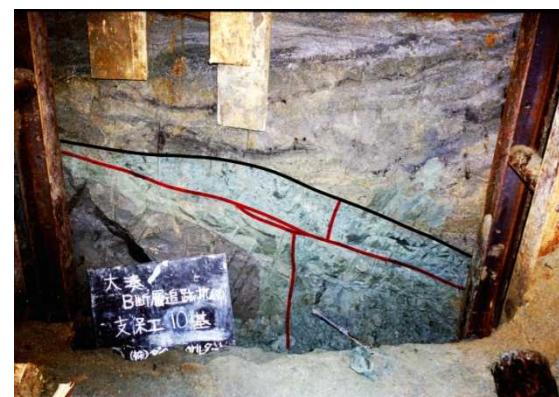
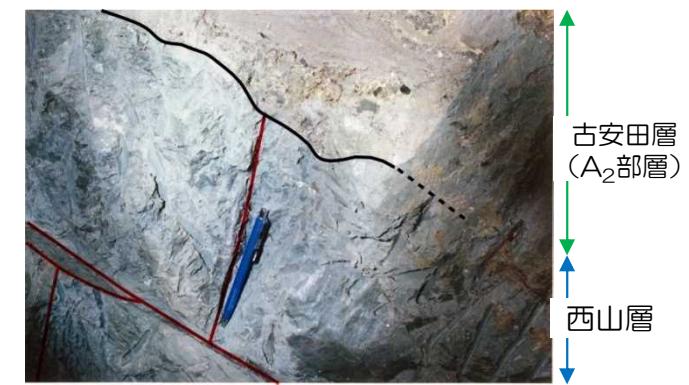
V₂坑鏡面写真

- V₁～V₄断層及びV_a～V_c断層のうち、破碎幅及び変位量が最も大きいV₂断層を大湊側のV系断層の代表として活動性を確認した。
- V₂断層と古安田層との関係を確認するため、-20m坑から鉛直上方に試掘坑による追跡調査を実施した。
- その結果、V₂断層は古安田層に変位・変形を与えていないことを確認した。

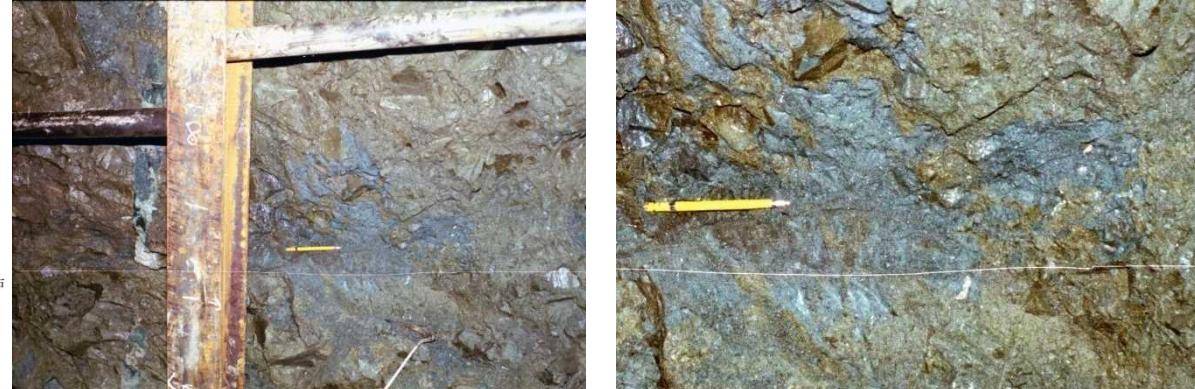
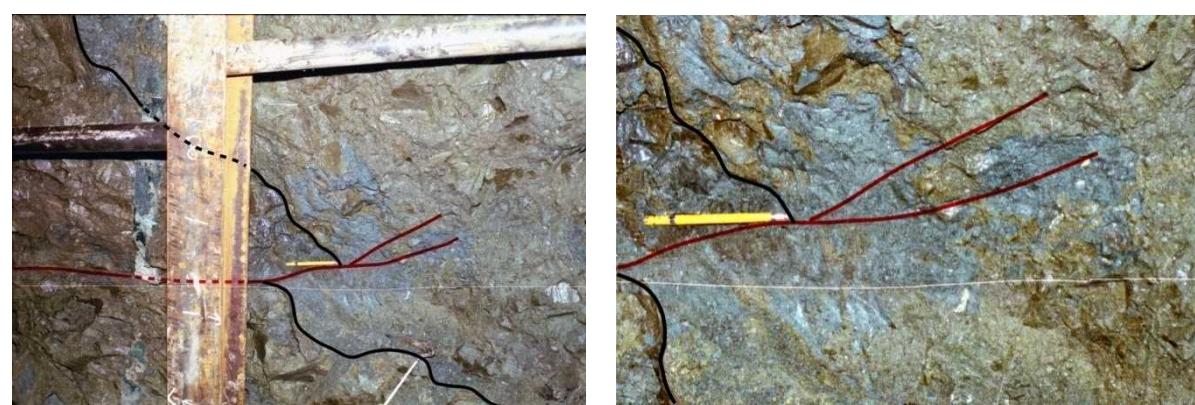
F3坑壁面写真

- $F_2 \sim F_4$ 断層のうち、最も連続性が良い F_3 断層を大湊側のF系断層の代表として活動性を確認した。
- F_3 断層と古安田層との関係を確認するため、-20m坑から試掘坑による追跡調査を実施した。
- その結果、 F_3 断層は西山層上限面にごくわずかの変位を与えており、古安田層に入ってすぐに消滅していることを確認した。

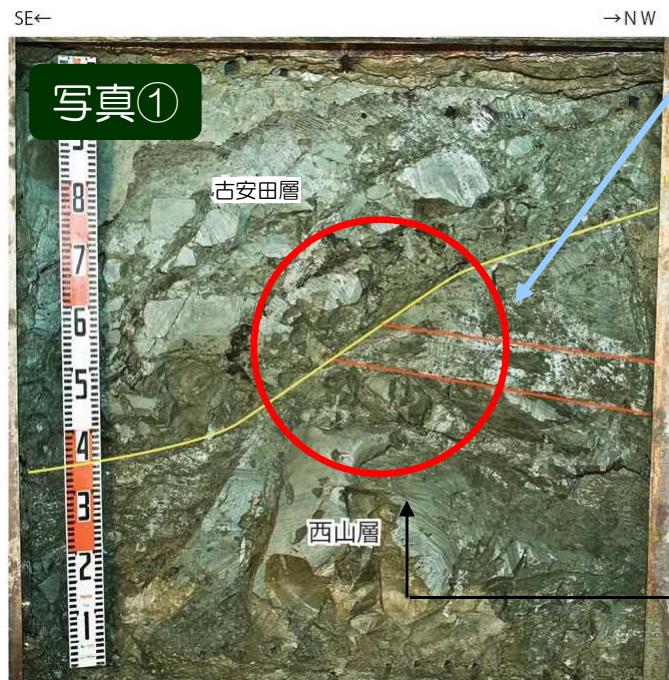
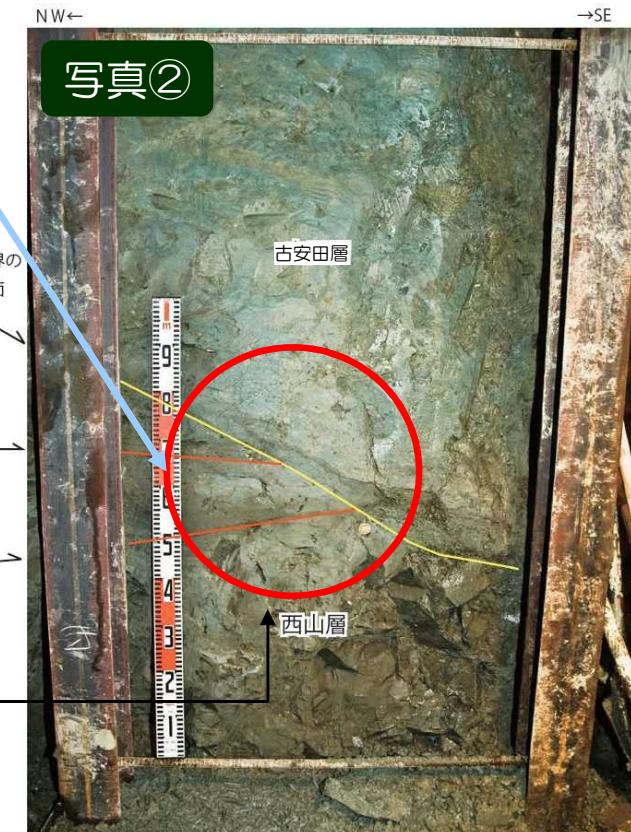
<参考> F₃断層の活動性（新潟県中越沖地震に伴う活動）

■ 新潟県中越沖地震に伴う活動の有無を確認した結果、F₃断層は古安田層基底面に変位・変形を与えていないことを確認した。

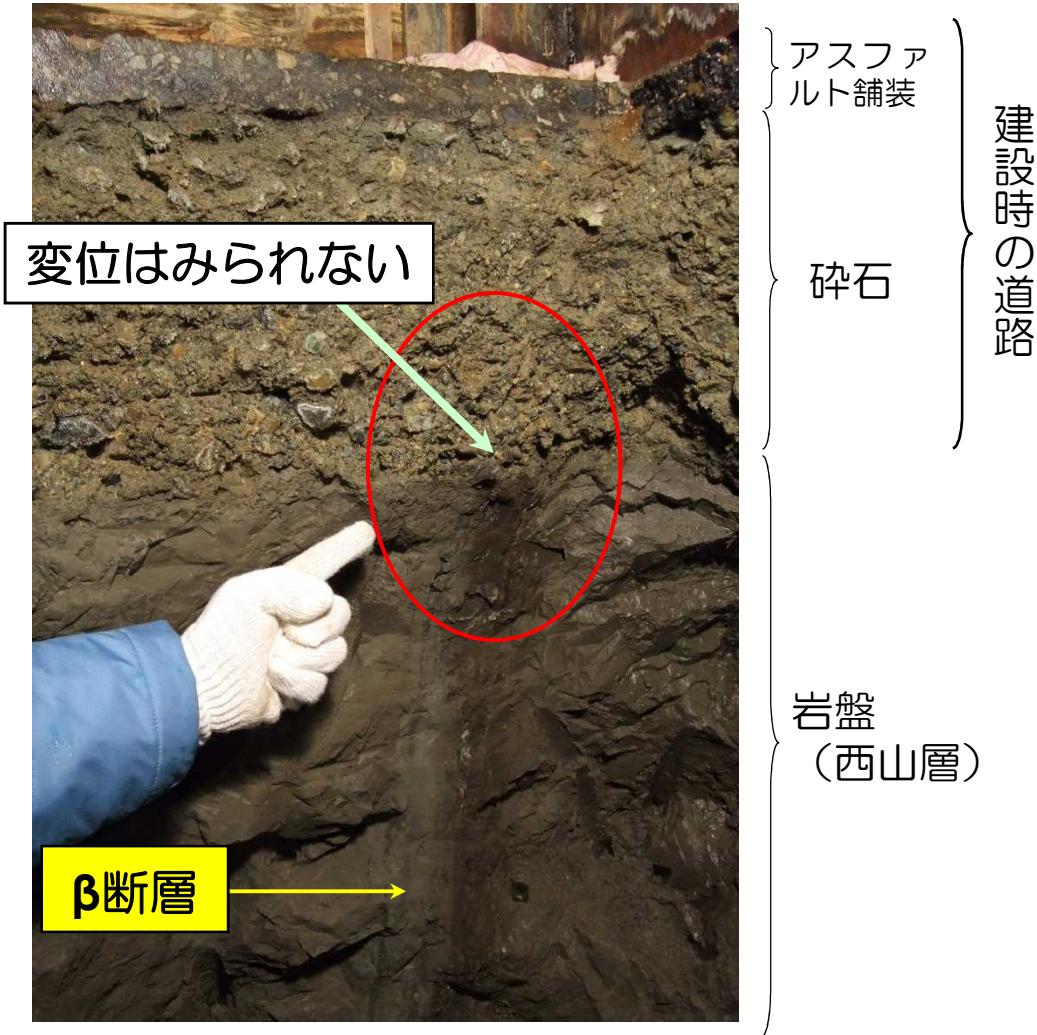
<参考> β 断層の活動性（新潟県中越沖地震に伴う活動）

- 新潟県中越沖地震に伴う活動の有無を立坑調査により確認した結果、 β 断層は建設時の道路面に変位・変形を与えていないことを確認した。

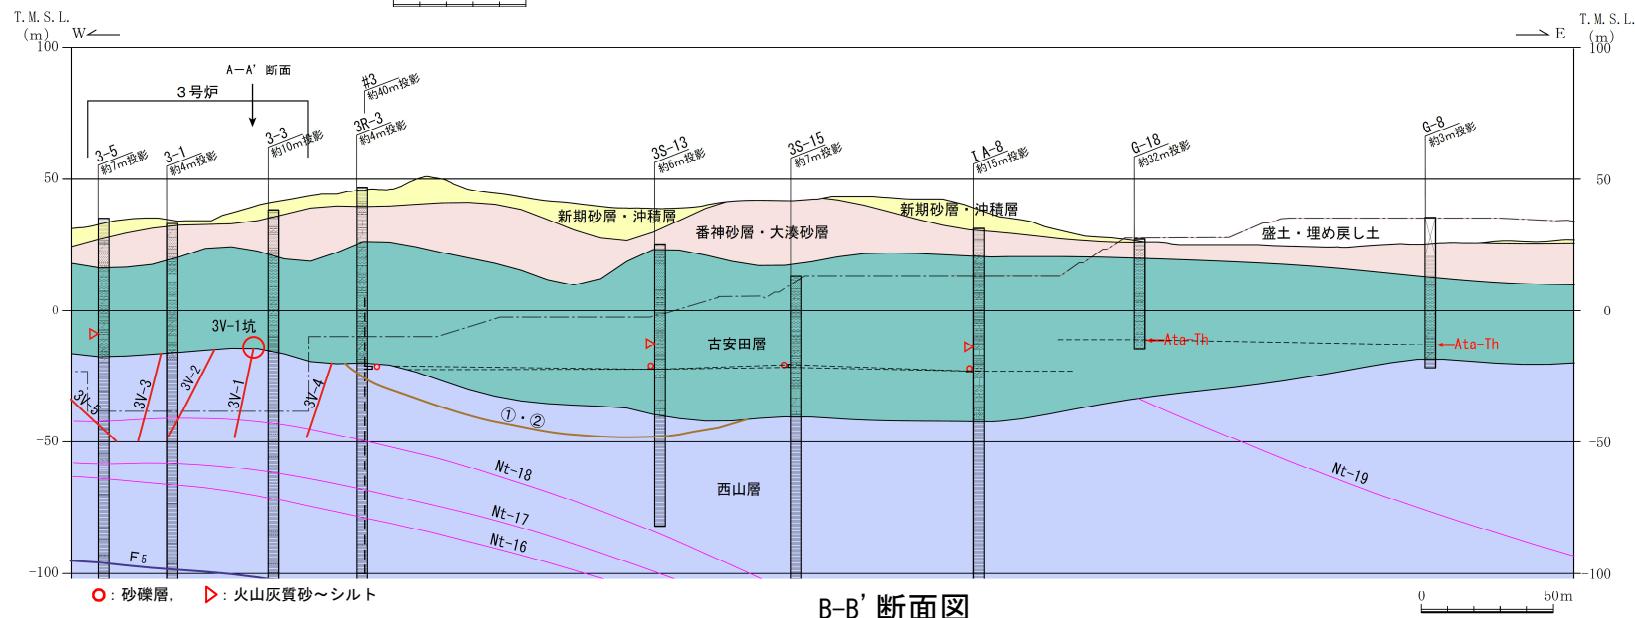
<参考> 3号炉付近の上載層の分布

- B-B' 断面東部のG-18孔及びG-8孔において、阿多鳥浜テフラ（約24万年前）を確認している。
- B-B' 断面及びC-C' 断面において、上載層中の砂礫層及びその上位の火山灰質砂～シルト層がほぼ水平分布している。
- 以上のことから、3V-1坑及び①坑に分布する上載層は、中部更新統古安田層に対比されると判断される。
