## 柏崎刈羽原子力発電所6号炉及び7号炉

### 敷地の地質・地質構造について (参考資料)

平成28年4月18日

東京電力ホールディングス株式会社

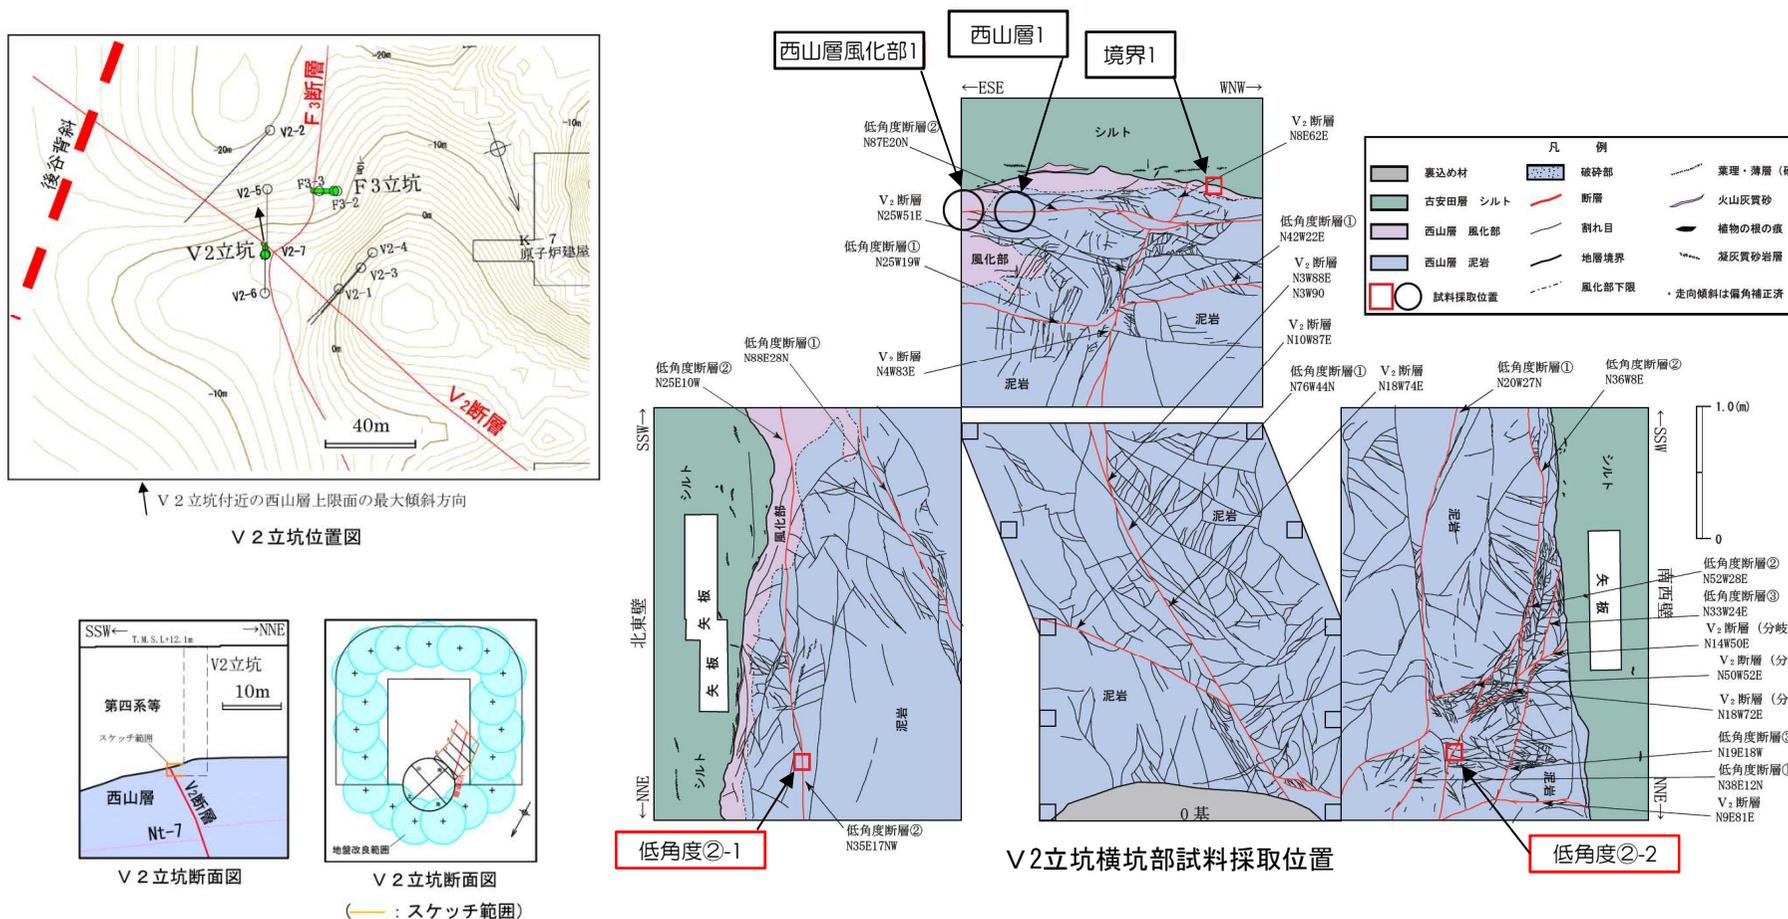
# 1.1 V2立坑における分析概要

- 境界1において、古安田層と西山層の境界面の性状を確認した。
- 低角度②-1及び低角度②-2において、条線の方向及び変位センスを確認した。

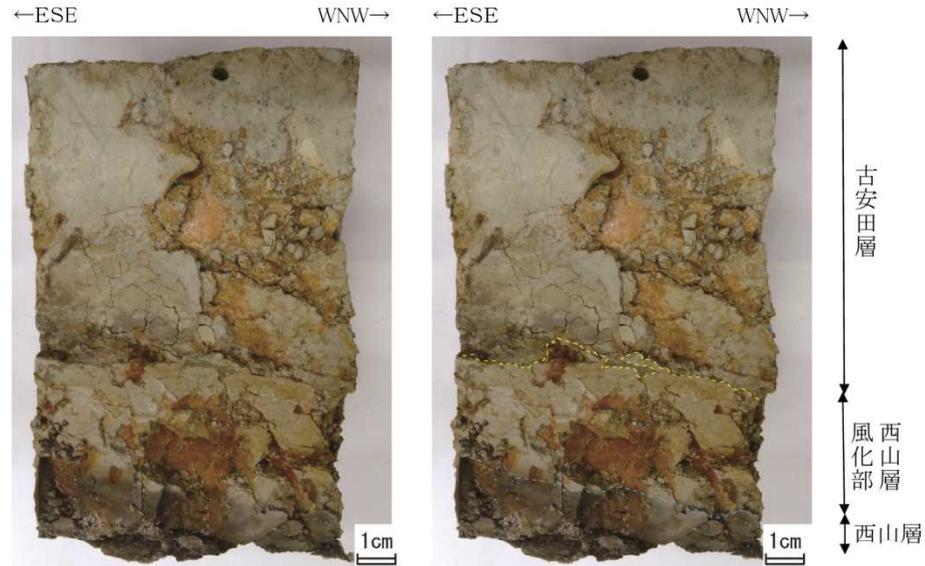
境界1 古安田層／西山層境界切断面写真

※黄色破線：地層境界  
水色破線：西山層風化境界

地層境界面の状況  
(古安田層側から西山層を見る)  
境界面には不規則な凹凸があり、  
鏡肌及び条線は認められない。

■ 古安田層と西山層の境界面は、不規則な凹凸をなし、鏡肌や条線は認められないことから、不整合面と判断される。

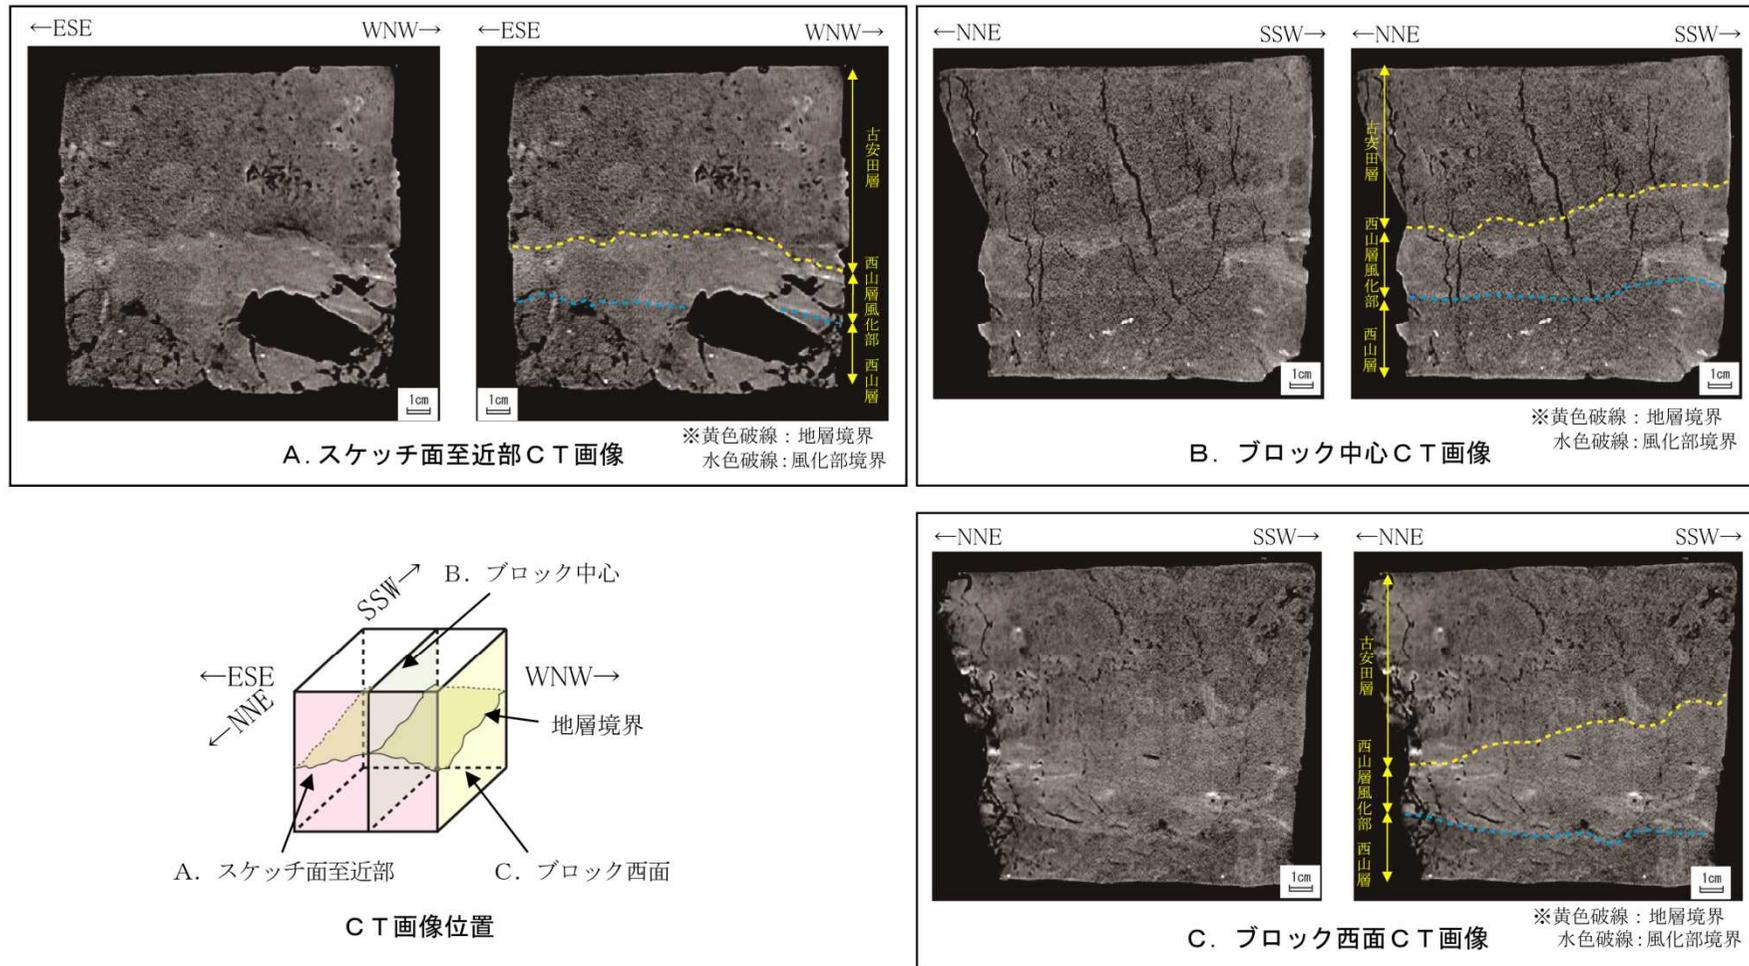
# 1.2 古安田層／西山層境界の性状分析 (2)

- 古安田層と西山層の境界面は、3次元的にも不規則な凹凸をなしていることから、不整合面と判断される。
- $V_2$ 断層は、不整合面をなしている古安田層基底面に変位・変形を与えていないことから、少なくとも古安田層堆積以降の活動はないと判断される。

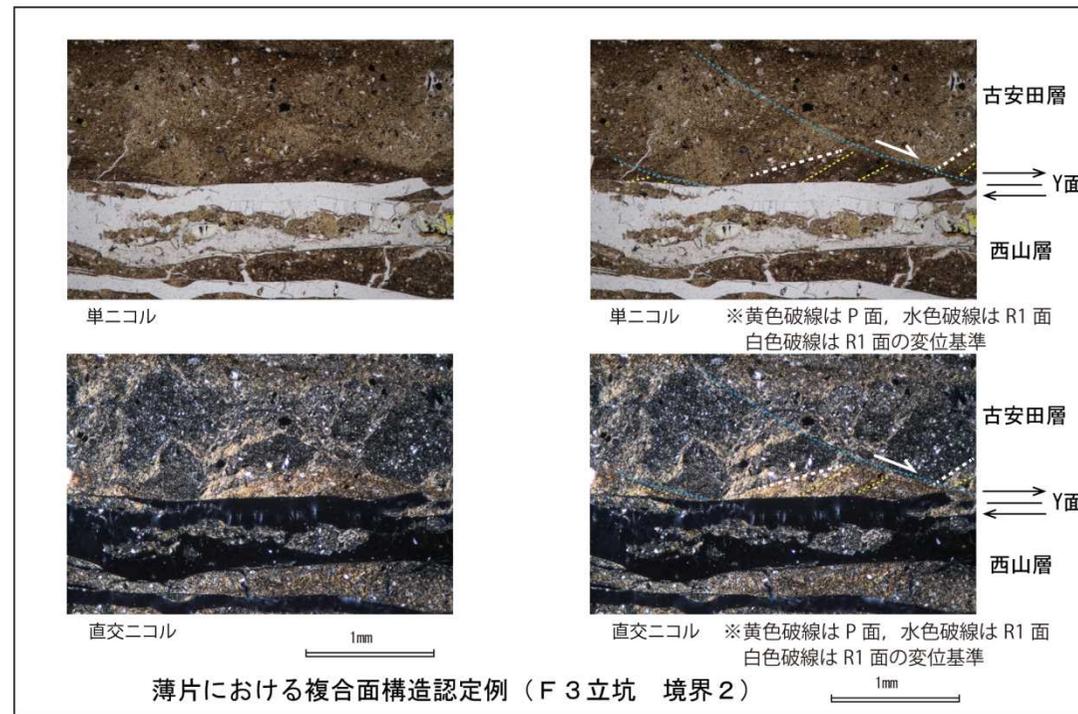
# 1.3 低角度断層の性状分析（複合面構造の認定方法）

- Y面は、他の構造を切る平滑な面として認定される。
- P面は、粘土鉱物及び細片の長軸が一定方向に配列することで認定され、右ずれの断層の場合はY面に対して反時計回りに  $\phi/2$  ( $0 < \phi/2 < 30^\circ$  程度,  $\phi$ : 内部摩擦角) の角度だけ斜交して生じる関係がある (左ずれの断層の場合は時計回り)。
- R1面は、P面とは反対の傾斜でP面の構造を切るせん断面として認定される。
- 変位センスは、Y面とP面及びR1面との配置から推定される。

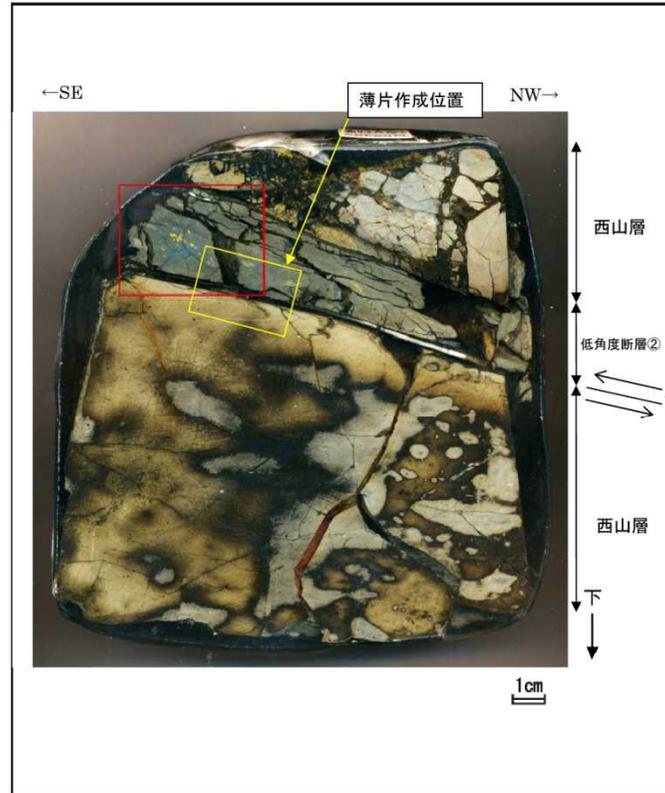
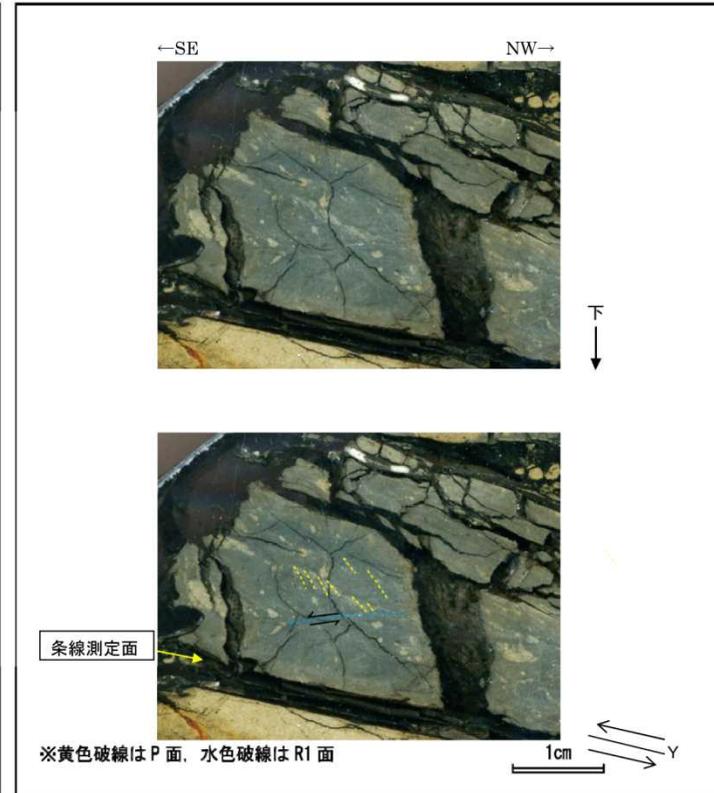
研磨片試料観察結果

研磨片及び薄片は、断層面に直交、かつ条線に平行な面で観察した。

研磨片試料観察結果（赤枠内の拡大）

- 低角度断層②の粘土に含まれるNW方向下がり細片の長軸方向の配列がP面と判断され、この構造を切るSE方向下がりせん断面がR1面と判断される。断層面との配置から、上盤側がSE方向へ向かう逆断層変位が推定される。

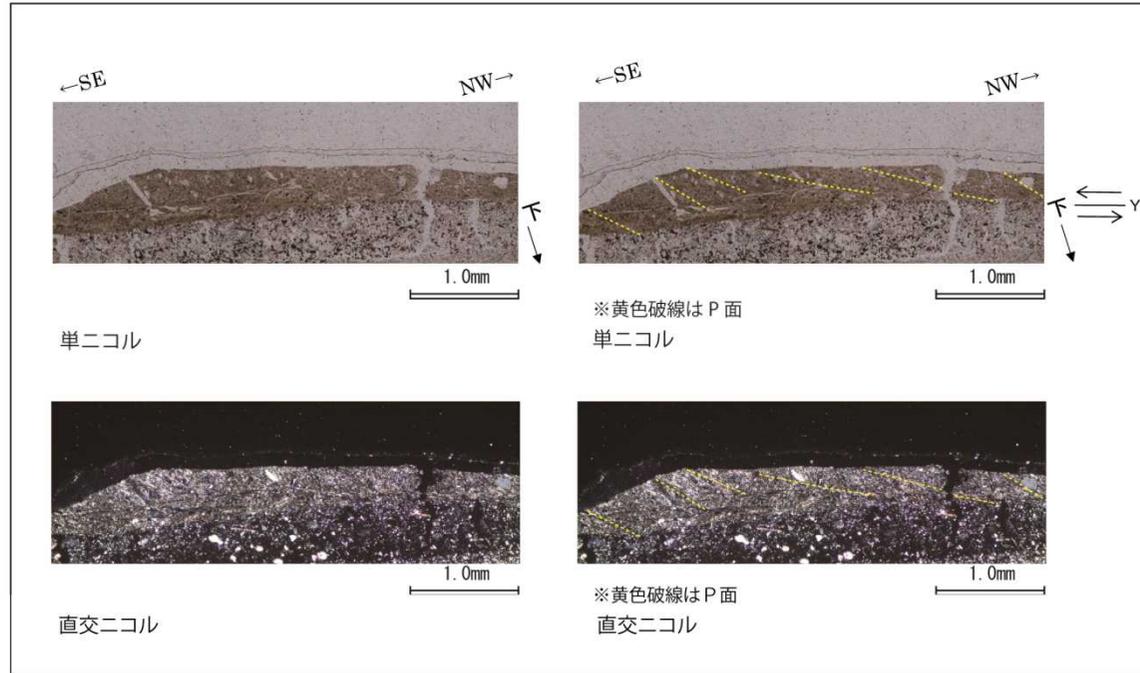
薄片試料観察結果 (赤枠内の拡大)

- 低角度断層②の粘土部にみられるNW方向下がりの系統的な粘土鉱物の配列がP面と判断され、断層面との配置から、上盤側がSE方向へ向かう逆断層変位が推定される。

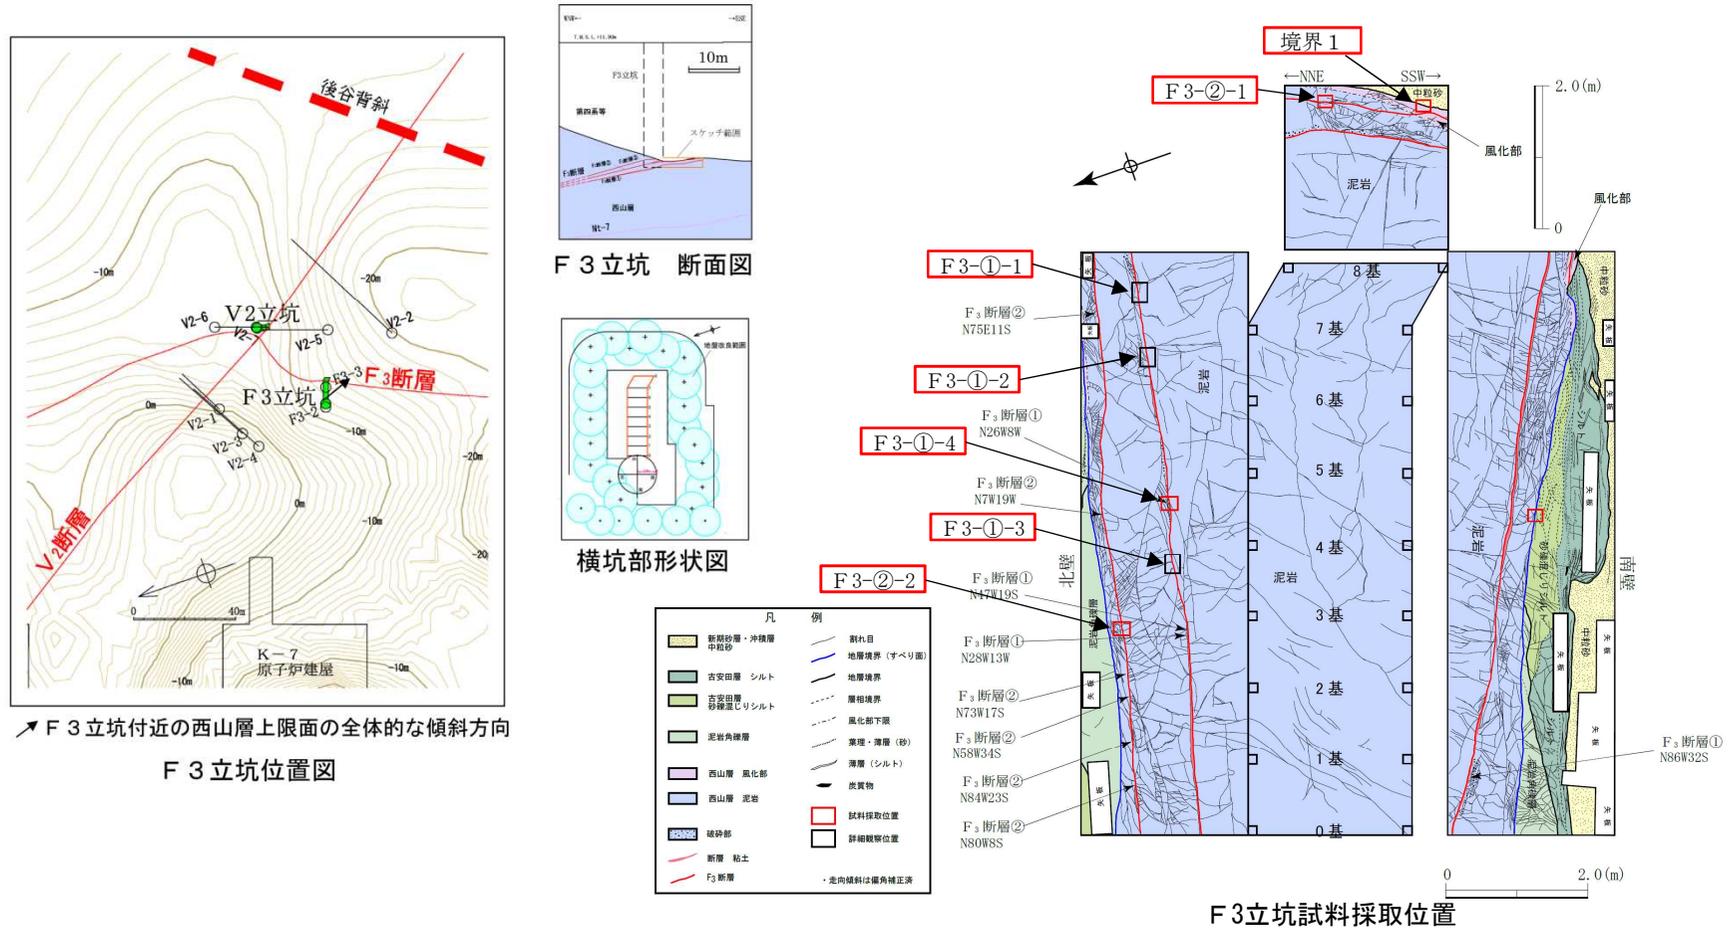
# 2.1 F3立坑における分析結果

- F3-①-1～F3-①-3において、壁面の複合面構造を観察し、変位センスを確認した。
- F3-②-1において、ブロック試料を採取して、条線方向及び変位センスを確認した。
- 境界1において、沖積層と西山層の境界面の性状を確認した。
- 境界2において、古安田層と西山層の境界面のすべり面の条線方向及び変位センスを確認した。

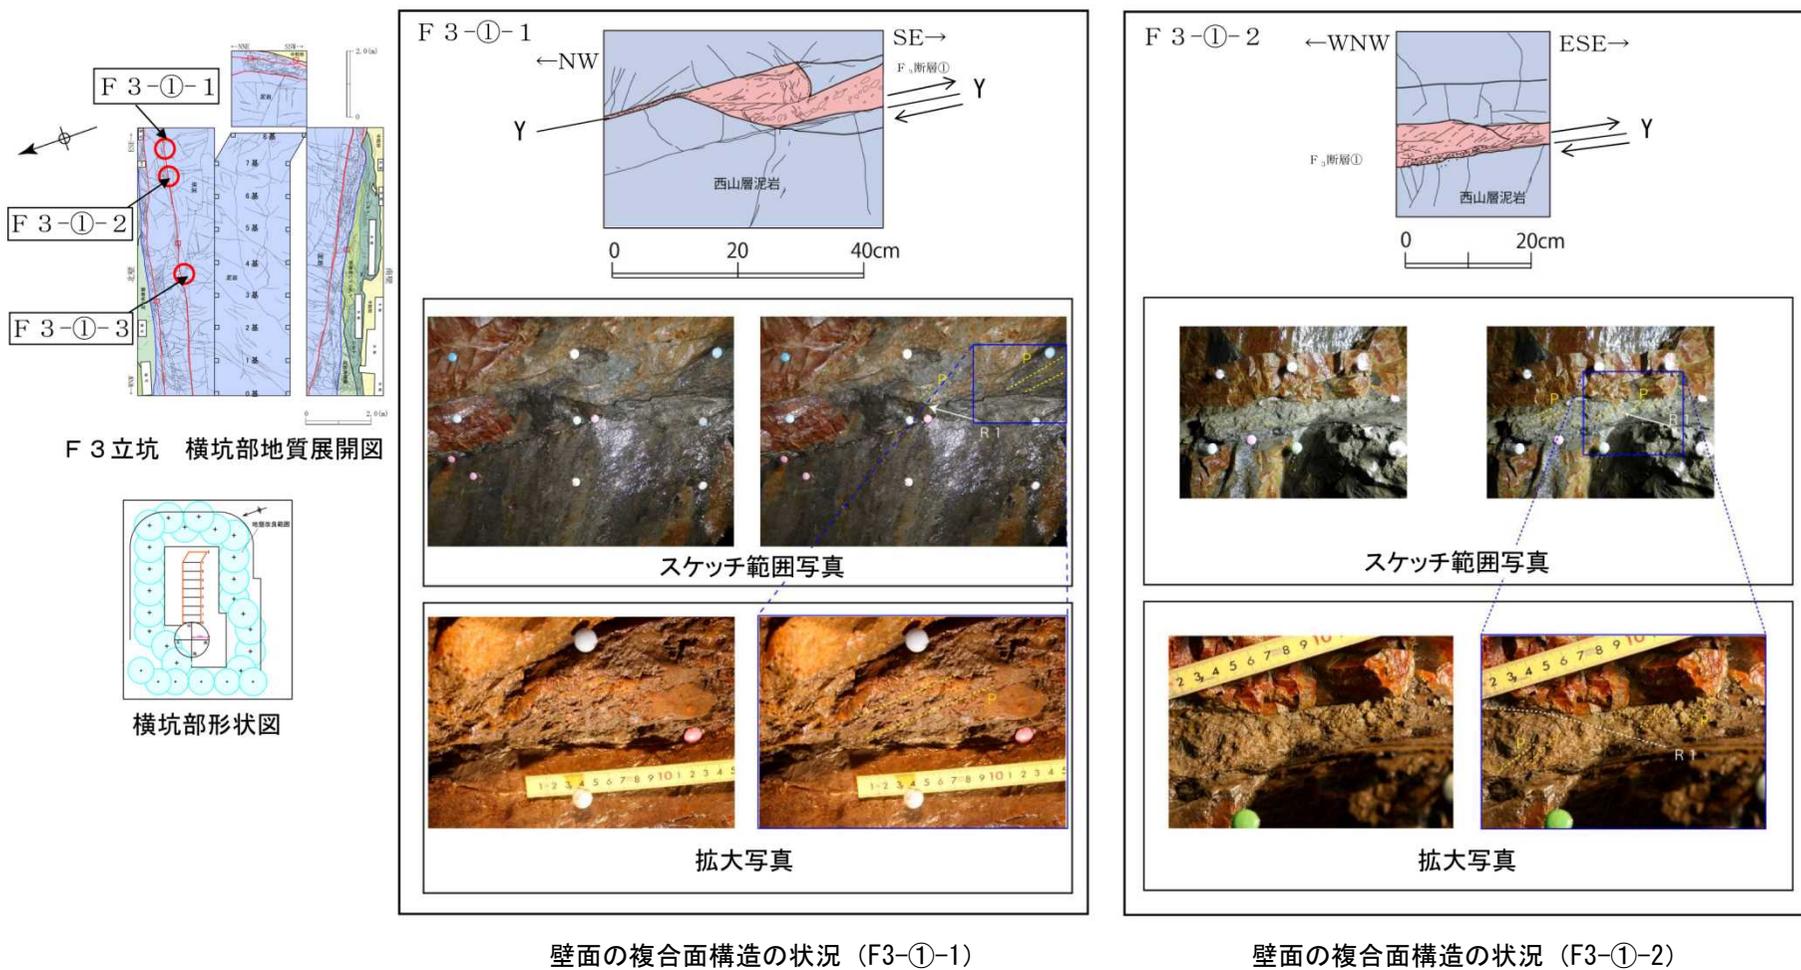
## 2.2 F<sub>3</sub>断層の変位センスの確認 (壁面の複合面構造 (1))

- F 3-①-1 及び F 3-①-2 では、F<sub>3</sub>断層粘土部に含まれるNW～WNW方向下がりの細片の系統的な配列がP面と判断され、この構造を切るSE～ESE方向下がりのせん断面がR1面と判断される。断層面との配置から、上盤側がSE～ESE方向へ向かう逆断層変位が推定される。

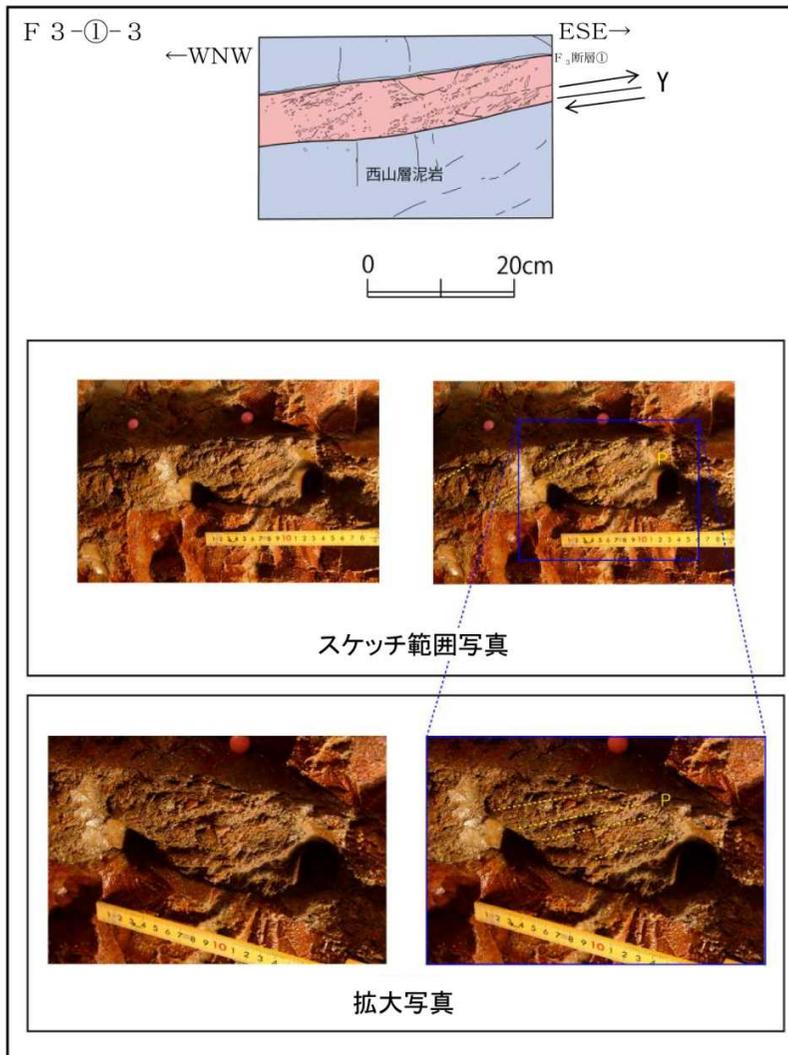
壁面の複合面構造の状況 (F3-①-3)

- F 3-①-3では、F<sub>3</sub>断層粘土部に含まれるWNW方向下がりの細片の系統的な配列がP面と判断され、断層面との配置から、上盤側がESE方向へ向かう逆断層変位が推定される。

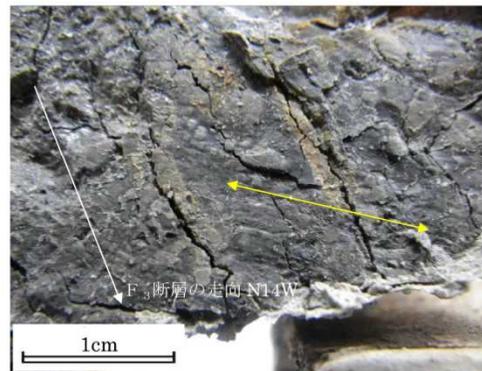
F<sub>3</sub>断層②の条線 (黄色矢印方向)

断層面の走向・傾斜 : N66W18S ※ F<sub>3</sub>立坑付近のF<sub>3</sub>断層の  
条線のレイク角 : 12L 全体的な走向傾斜はN14W9Wである。

- F<sub>3</sub>断層②の粘土部には、NW-SE方向の不明瞭な条線が認められる。
- 条線の方法は、褶曲軸に高角度で交差する関係にある。

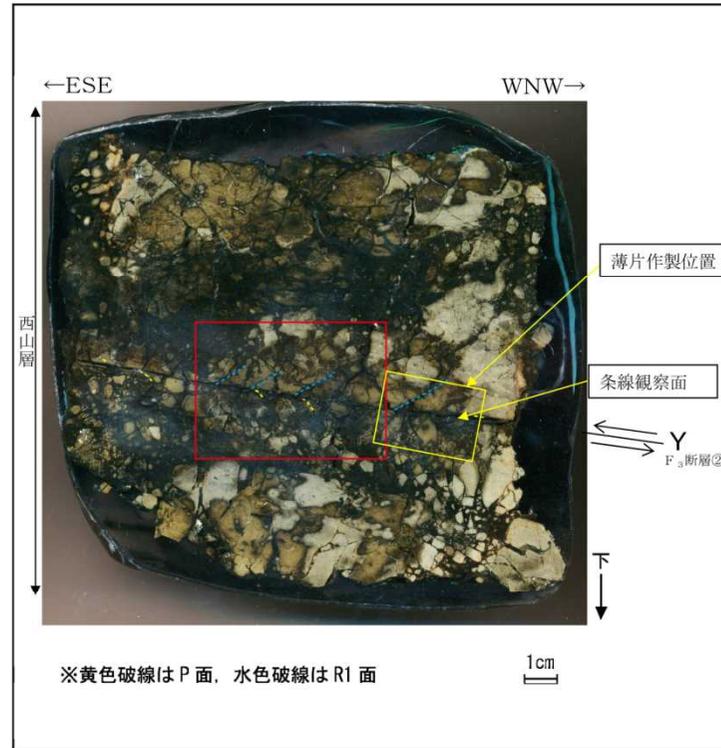
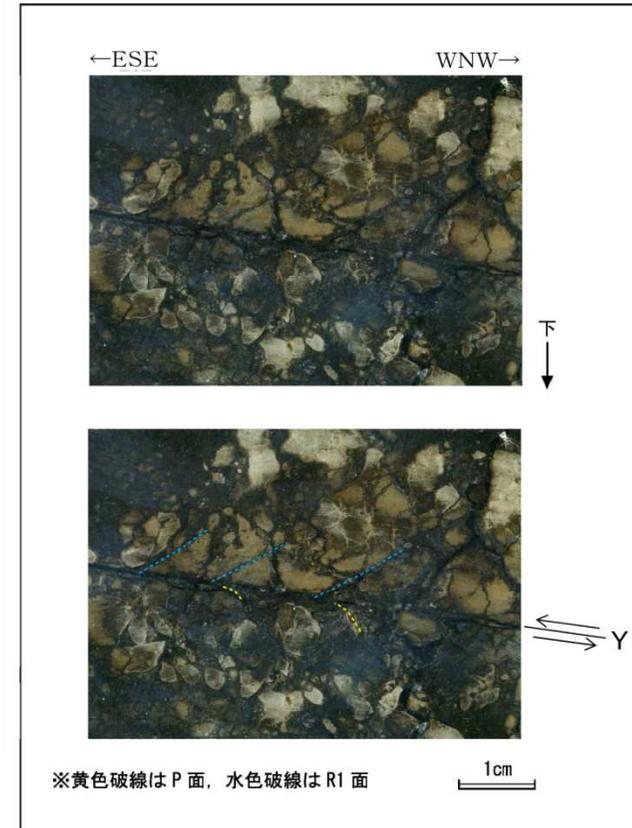
研磨片試料観察結果

※黄色破線はP面, 水色破線はR1面

- F<sub>3</sub>断層②の下盤側には、WNW方向下がりの砂粒の配列が、上盤側にはESE方向下がりのせん断面が系統的に認められ、それぞれP面、R1面と判断される。断層面との配置から、上盤側がESE方向へ向かう逆断層変位が推定される。

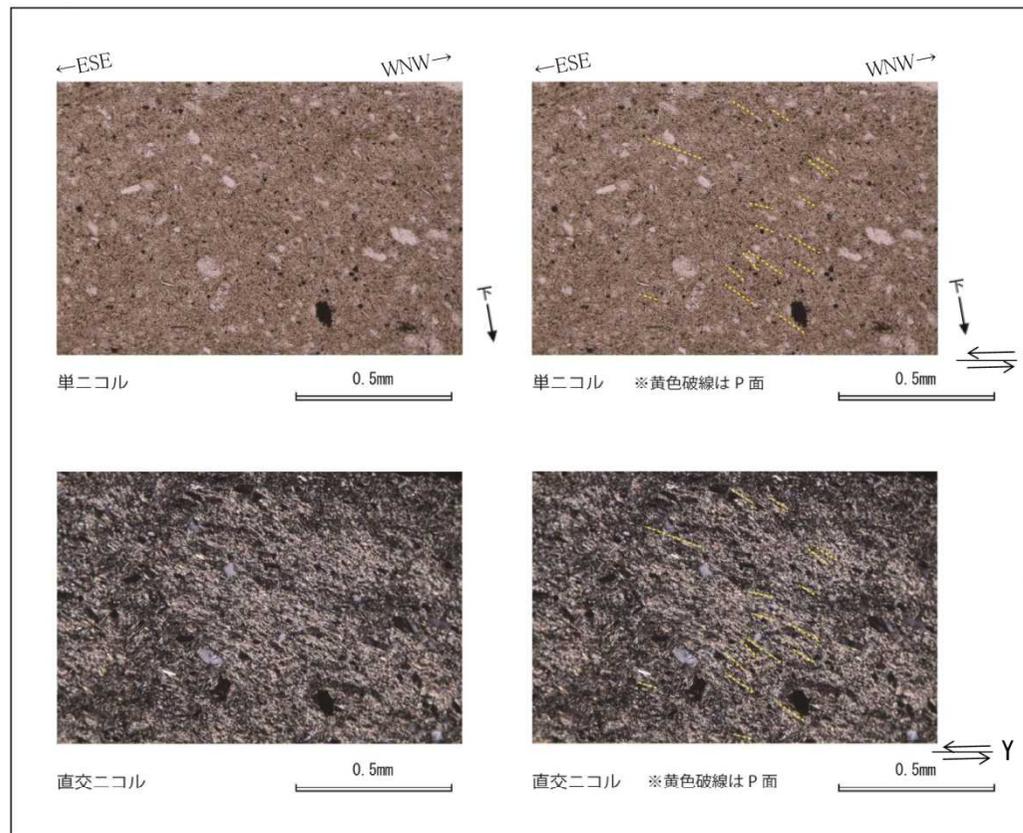
薄片試料観察結果 (赤枠内の拡大)

- F<sub>3</sub>断層②の粘土部にみられる WNW 方向下がりの系統的な粘土鉱物の配列がP面と判断され、断層面との配置から、上盤側がESE方向へ向かう逆断層変位が推定される。

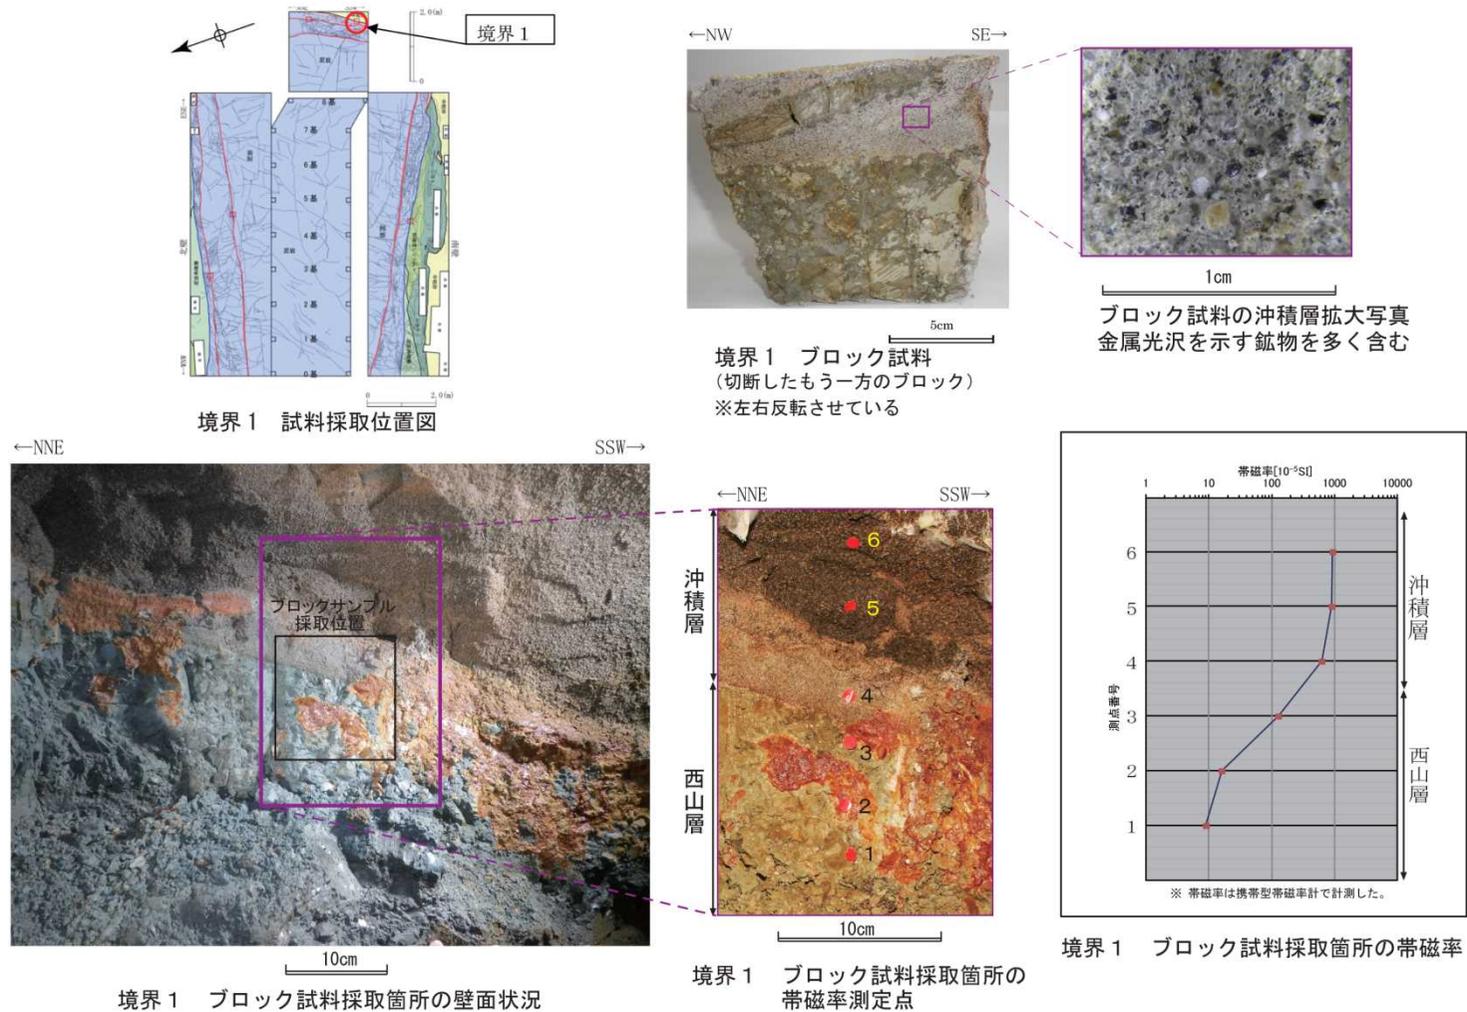
## 2.3 沖積層と西山層の境界面の性状分析（帯磁率測定）

- ブロック試料を採取した境界1の沖積層から西山層にかけて帯磁率を測定した。
- 沖積層は西山層に比べて高帯磁率を示す。また、金属光沢を示す鉱物を多く含む。
- 沖積層が高帯磁率を示すのは磁性が高い鉱物を多く含むためであり、そのため密度が高く、CT画像では白く表示されるものと考えられる。

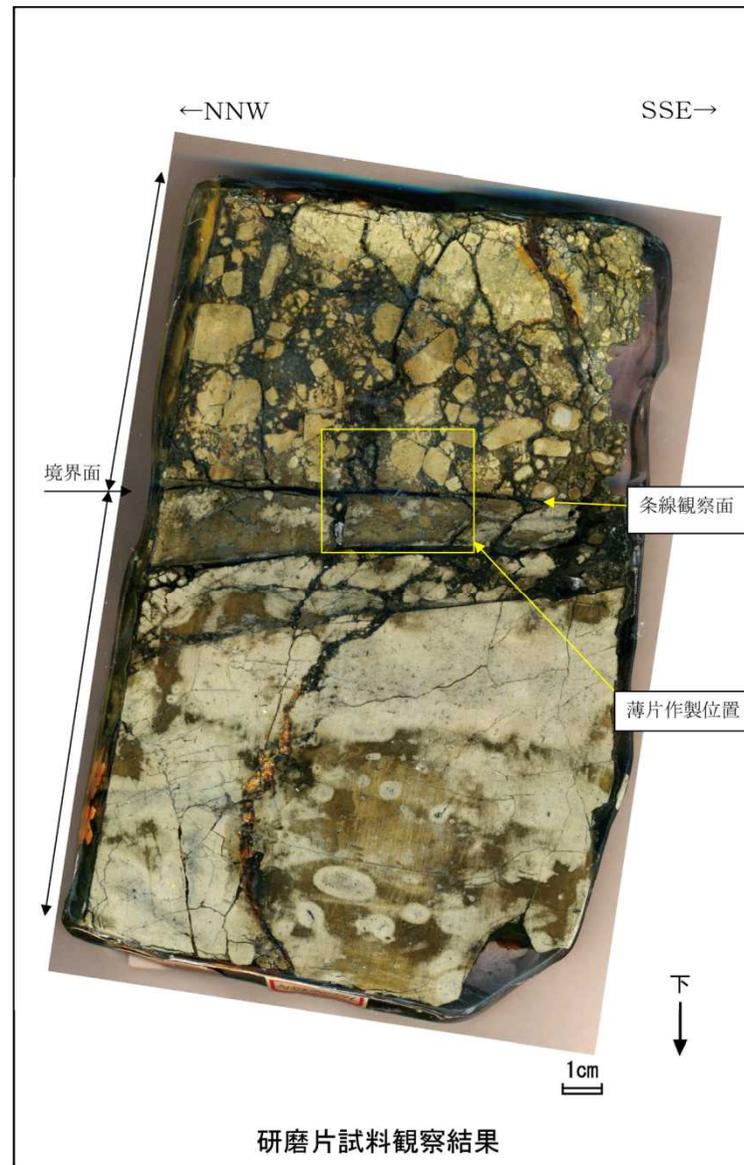
研磨片試料観察結果

- 境界2のブロック試料の研磨片観察では、古安田層と西山層の境界面に複合面構造は認められない。

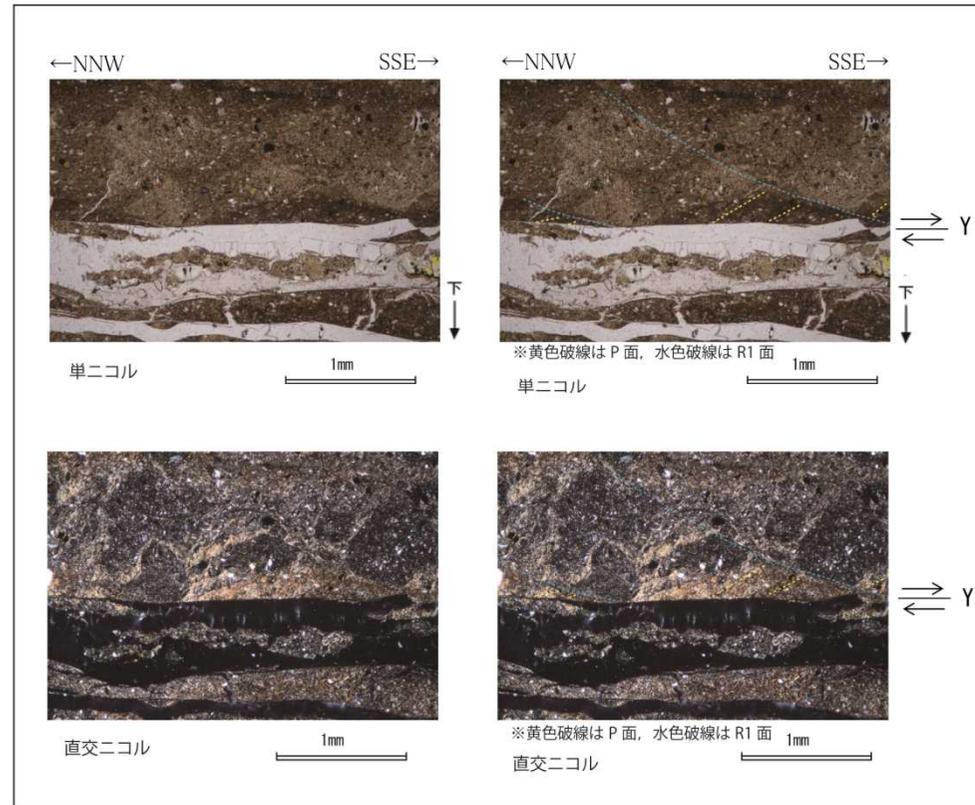
古安田層と西山層境界の走向・傾斜と境界2の変位センス

- すべり面上盤側の古安田層中にみられるNNW方向下がりの系統的な粘土鉱物の配列がP面と判断され, この構造を切るSSE方向下がりのせん断面がR1面と判断される。断層面との配置から, 上盤側がSSE方向へ向かう正断層変位が推定される。

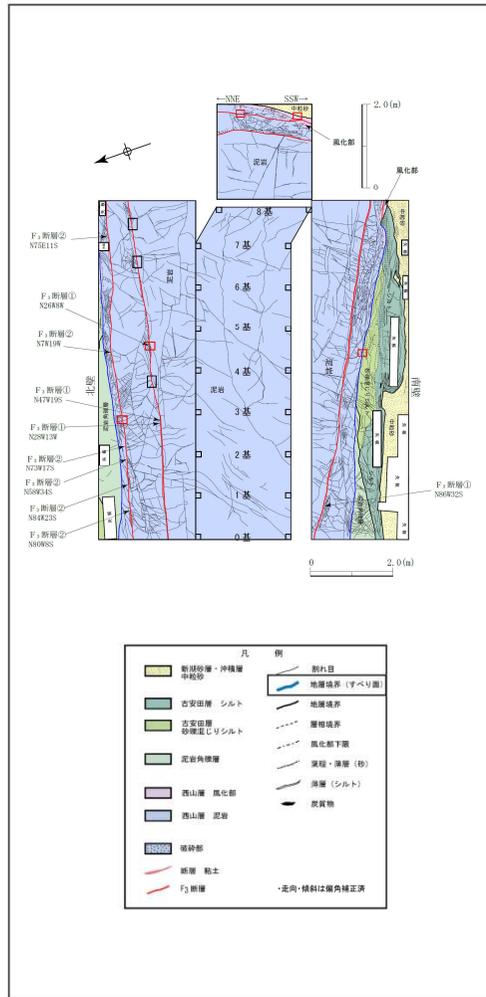
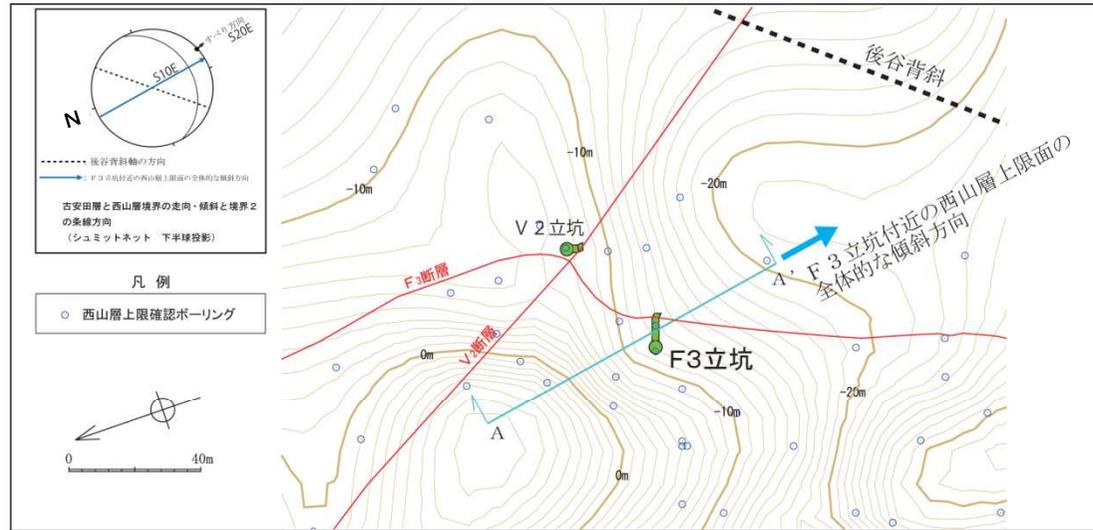
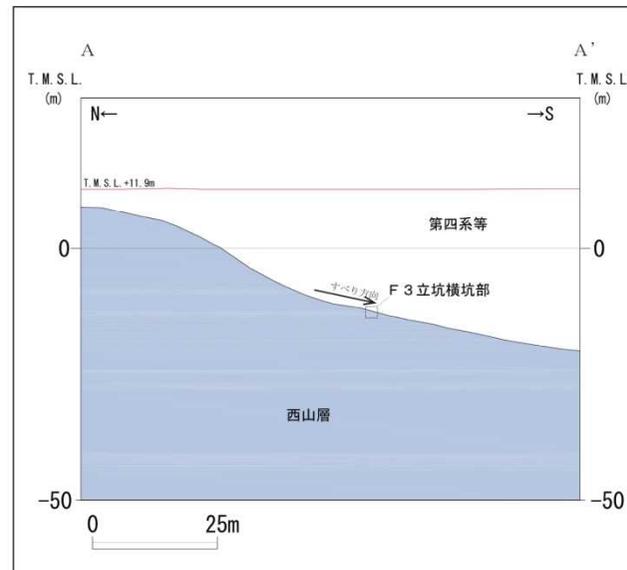
F 3 立坑部及び横坑部の地質展開図

F 3 立坑位置と西山層上限面等高線図

F 3 坑周辺の全体的な傾斜方向の断面図

- 古安田層と西山層の境界のすべり面は、研磨片及び薄片観察によって、SSE方向へ向かう正断層と判断され、その方向はF3立坑付近の西山層上限面の最大傾斜方向にほぼ一致する。

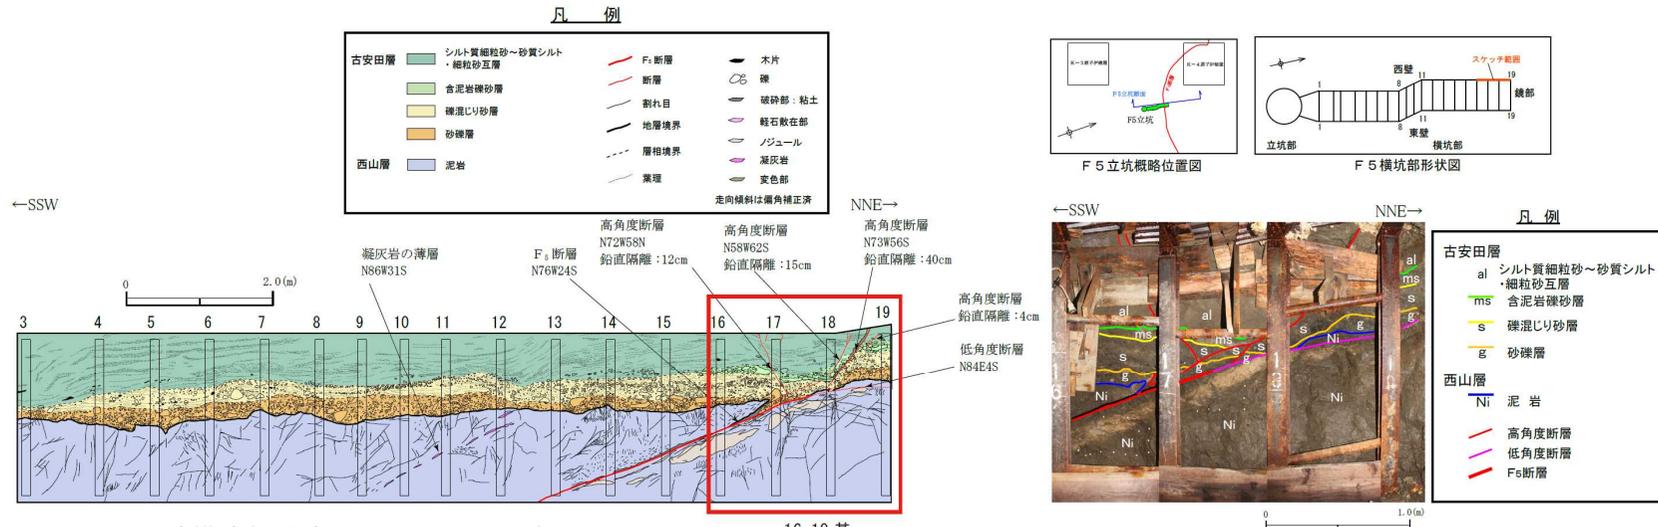
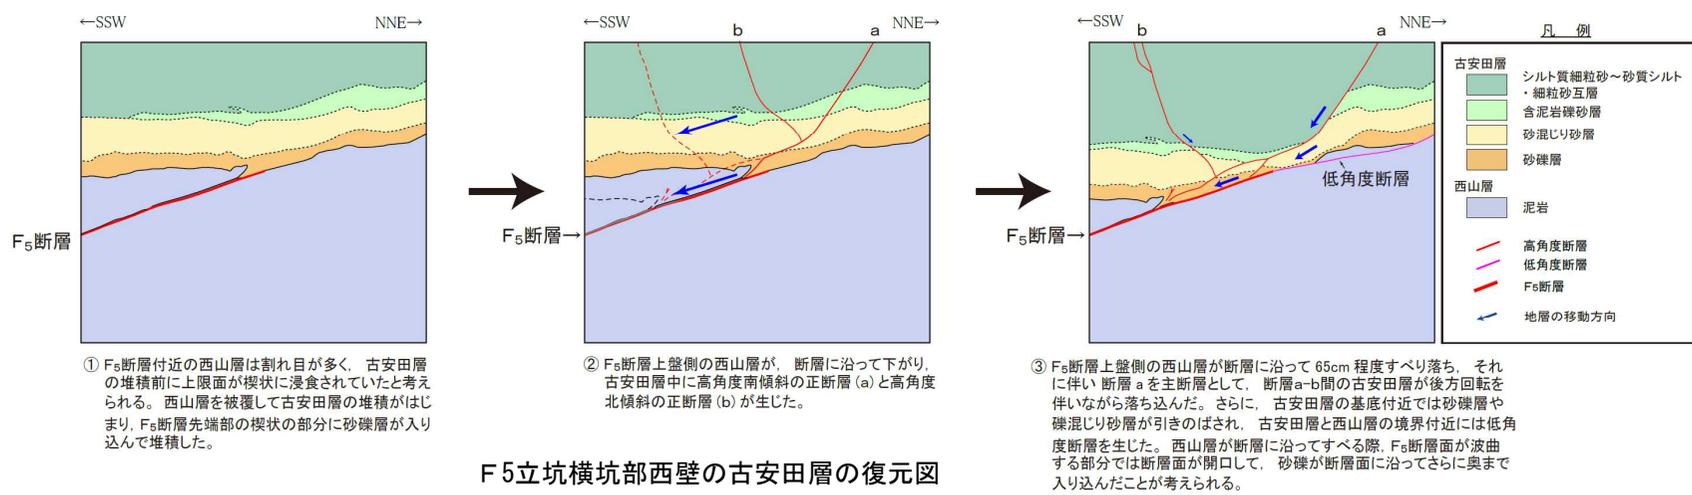
F5立坑横坑部西壁地質スケッチ(平成26年9月～12月) 16-19基

F5立坑横坑部西壁 16-19基(崩壊後, 平成27年3月)

■ F5立坑横坑部西壁においては、低角度断層及び高角度断層は、F<sub>5</sub>断層から連続していることから、これらは一連の断層として活動したと考えられる。

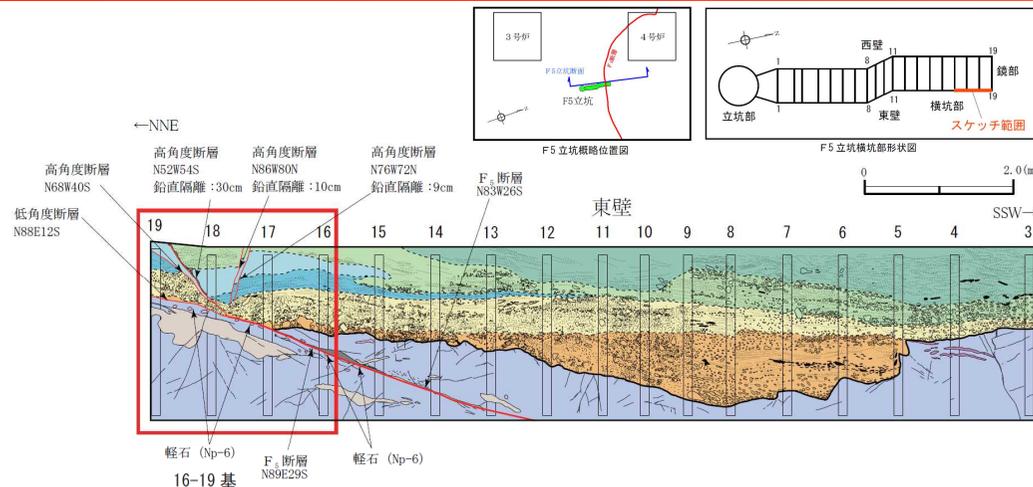
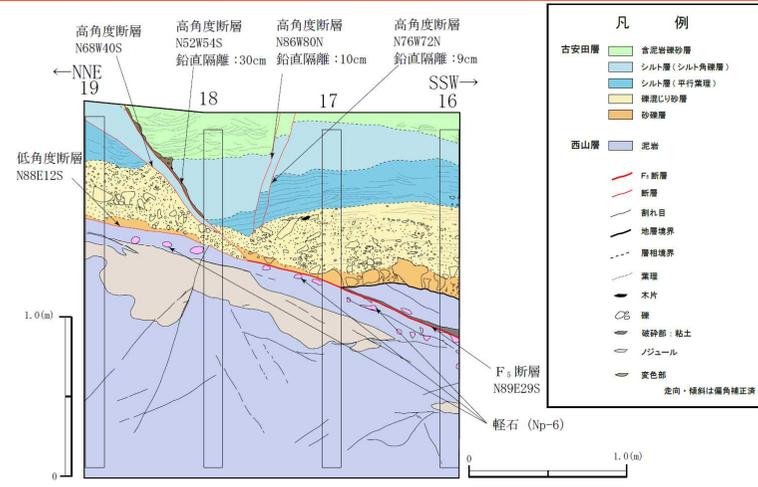
F5立坑横坑部東壁地質スケッチ (平成26年9月~12月)

F5立坑横坑部東壁 16-19基 (平成26年9月~12月)

① 古安田層が西山層を不整合関係に覆って堆積した。

② F<sub>5</sub>断層上盤側の西山層が、断層に沿って60cm程度下がることによって、古安田層中に高角度南傾斜の正断層 (a, b) と高角度北傾斜の正断層 (c, d) が生じ、西山層と古安田層の境界付近に低角度断層が生じた。

③ 古安田層中の正断層は、断層 a を主断層とし、その変位に伴い a ~ d 間が開き、その間の地層がわずかな後方回転を伴いながら落ち込んだ。それに伴い a ~ b 間も開き、その割れ目にシルト角礫層が落ち込んだ。さらに、古安田層基底付近の地層は、F<sub>5</sub>断層上盤側の西山層の移動にもよって引きずられて変形した。

F5立坑横坑部東壁の古安田層の復元図

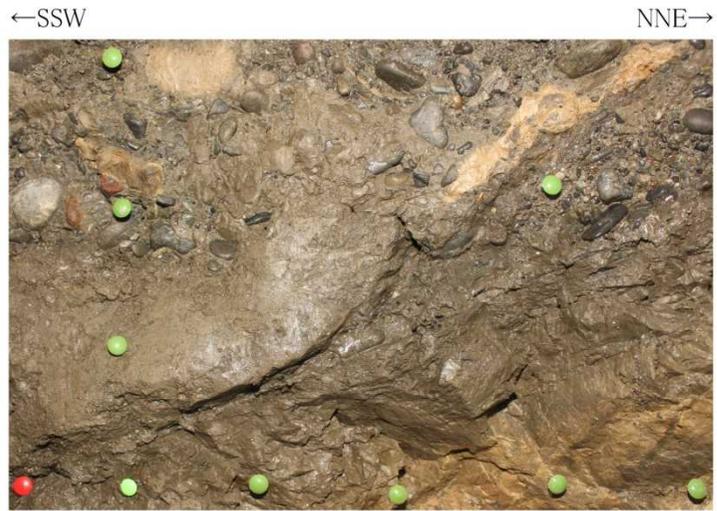
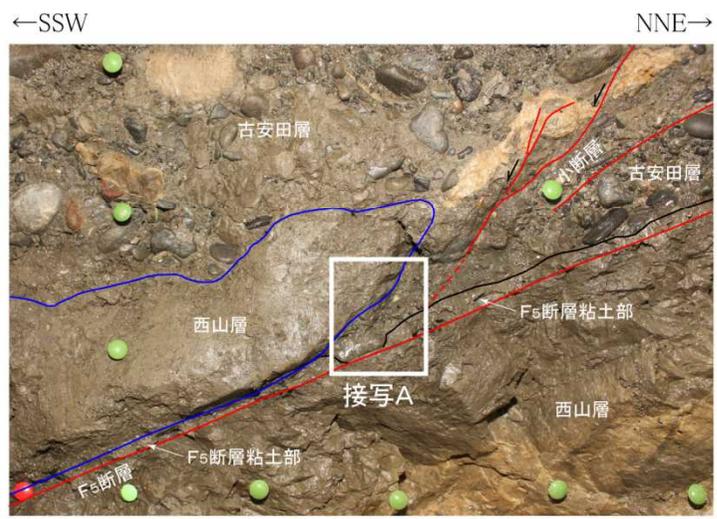
緑のピンの間隔は10cm

■ F<sub>5</sub>断層先端部の西山層がオーバーハングしている部分の古安田層との境界面は凹凸があり、鏡肌・条線は認められない。境界面に付着する礫についても引きずりの痕跡が認められないことから、不整合面と判断される。

拡大写真C F<sub>5</sub>断層先端部 (西山層オーバーハング部)  
(地層境界, 断層を記入)
