## 柏崎刈羽原子力発電所6号炉及び7号炉

### 敷地の地質・地質構造について (参考資料)

平成28年4月18日

東京電力ホールディングス株式会社

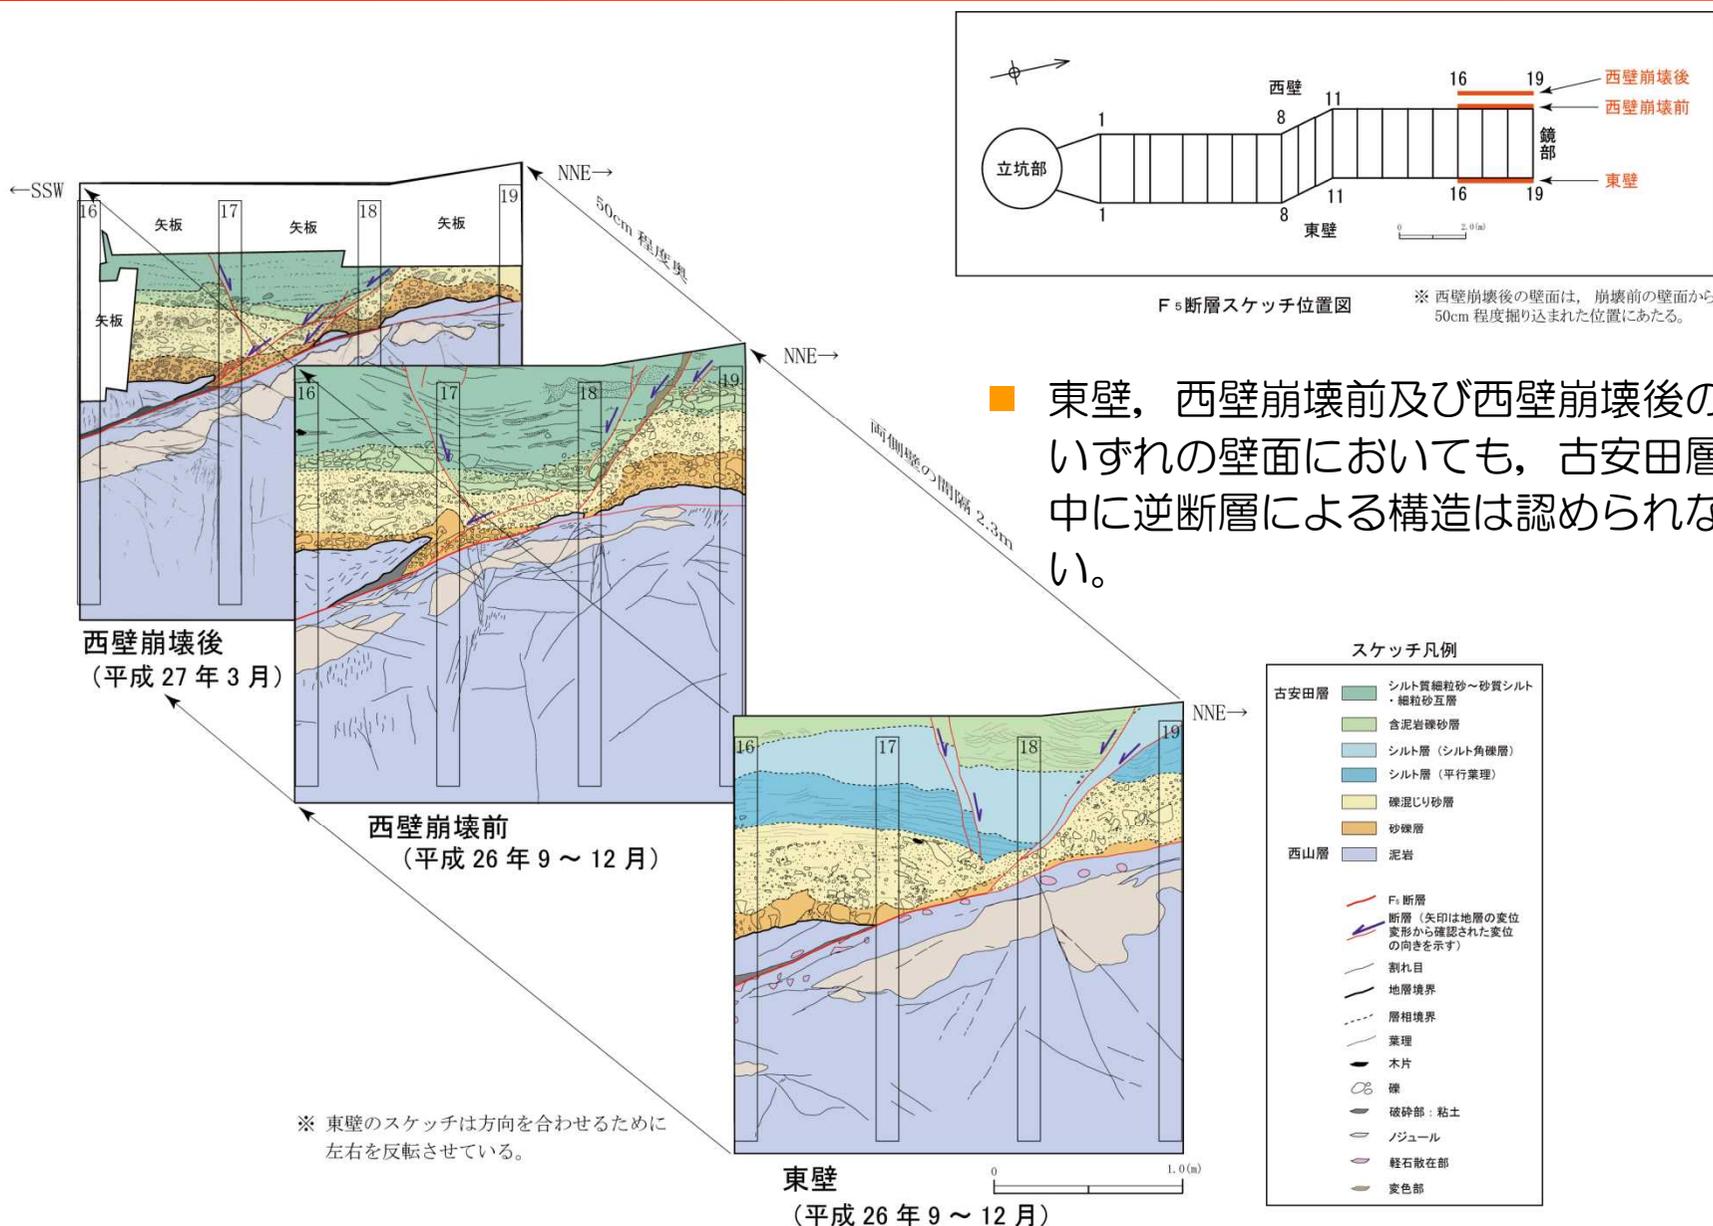
■ 東壁，西壁崩壊前及び西壁崩壊後のいずれの壁面においても，古安田層中に逆断層による構造は認められない。

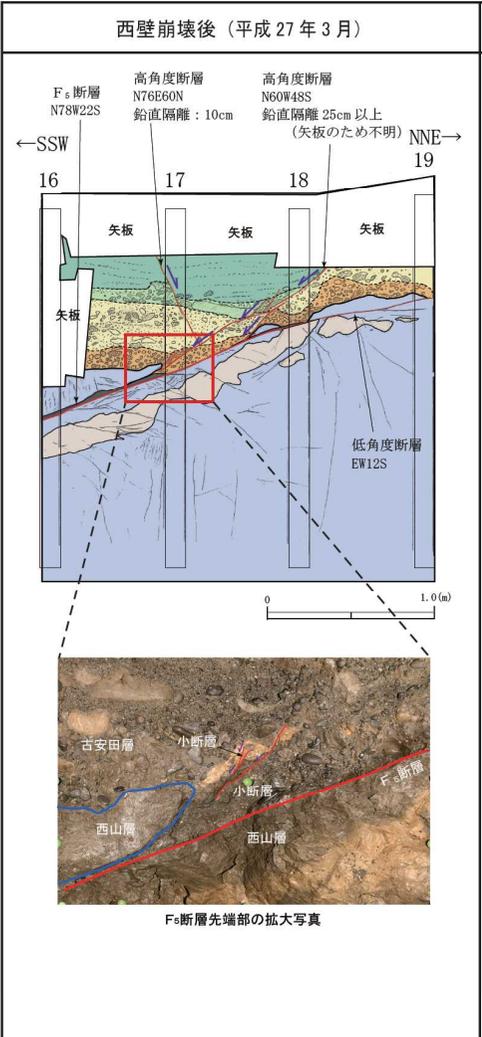
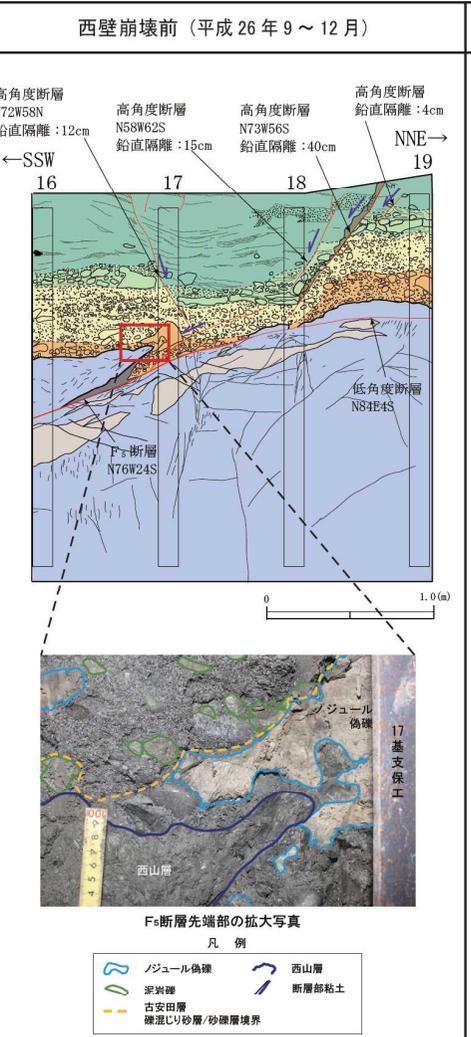
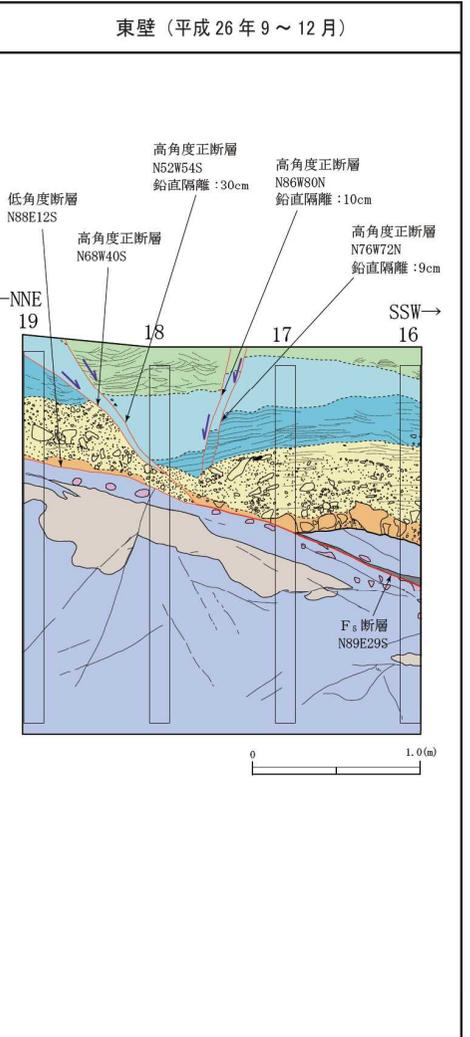
F<sub>5</sub>立坑横坑部スケッチ位置図

○崩壊前の壁面で認められたノジュール偽礫は、崩壊後の壁面では小規模に分布するのみで、F<sub>5</sub>断層先端部にはノジュール偽礫を正断層的に変位させる小断層が認められ、逆断層は認められない。

○古安田層中にみられるノジュール偽礫は、垂円礫を取り囲むように分布する箇所がみられることから、軟質な状態で砂礫層に取り込まれたとみられる。F<sub>5</sub>断層の近傍で形成されたノジュールが風化等によって軟質となり、偽礫状に再堆積したものとみられる。

○東壁では、西壁で認められた楔状の構造は認められない。F<sub>5</sub>断層先端付近の古安田層中には、地層の落ち込みによる正断層が確認され、逆断層変位を示す構造は認められない。

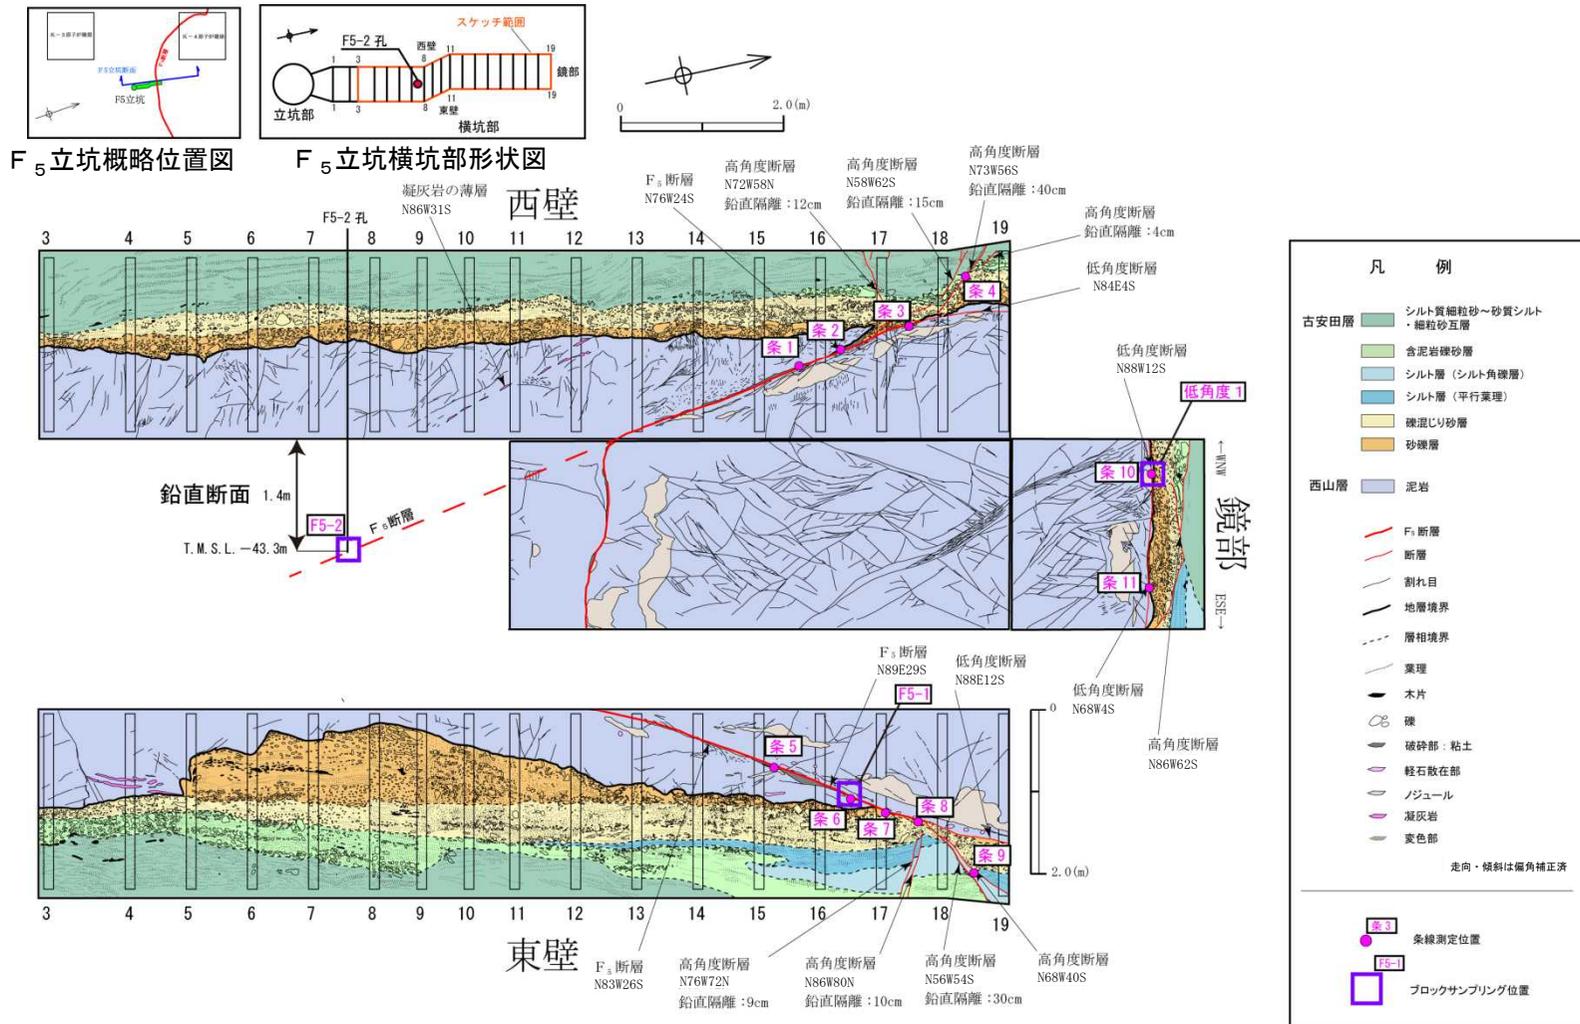
F<sub>5</sub>断層・低角度断層・高角度断層の条線測定及び研磨片・薄片作製試料採取位置

- F<sub>5</sub>立坑横坑部において、F<sub>5</sub>断層・低角度断層・高角度断層の条線方向を測定するとともに、それらの断層の変位センスを確認するための研磨片及び薄片作製用試料を採取した。

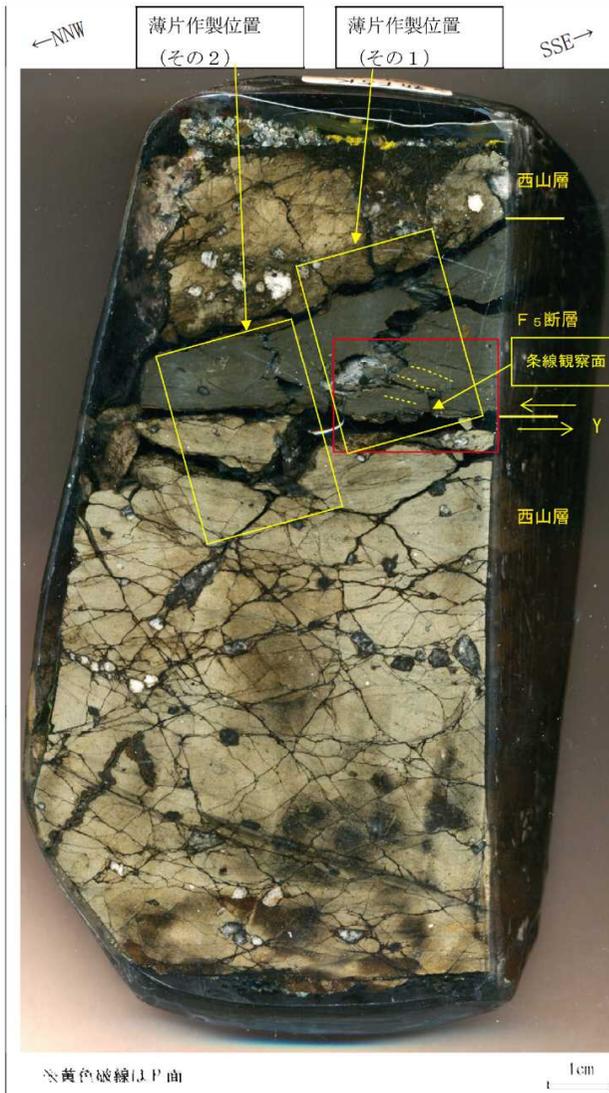
研磨片及び薄片は、断層面に直交、かつ条線に平行な面で観察した。

F5-1A研磨片観察結果 (赤枠内拡大)

- F<sub>5</sub>断層粘土部にはSSE方向下がりのP面が認められ、断層面との配置から、上盤側がNNW方向へ向かう逆断層変位が推定される。

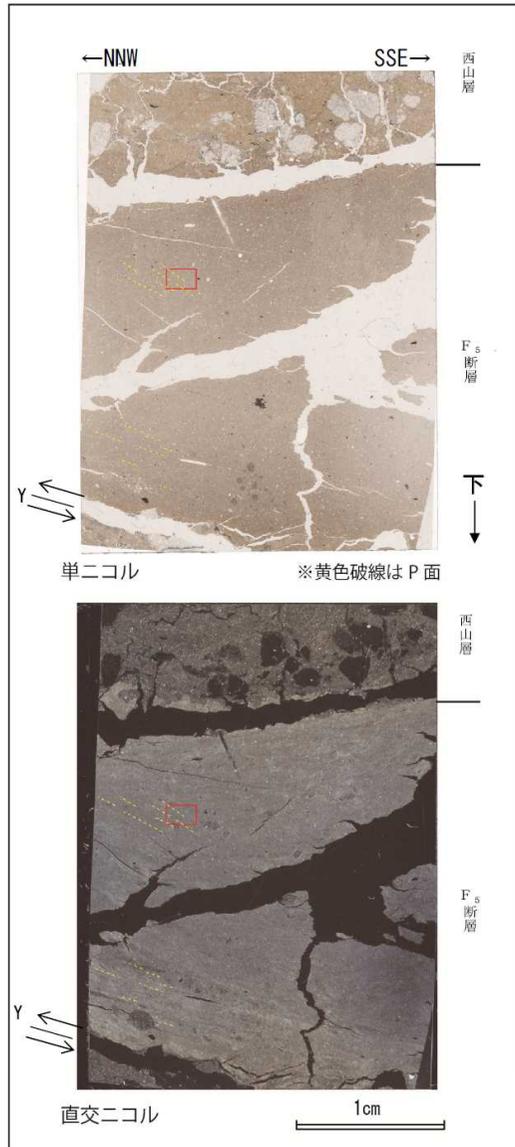
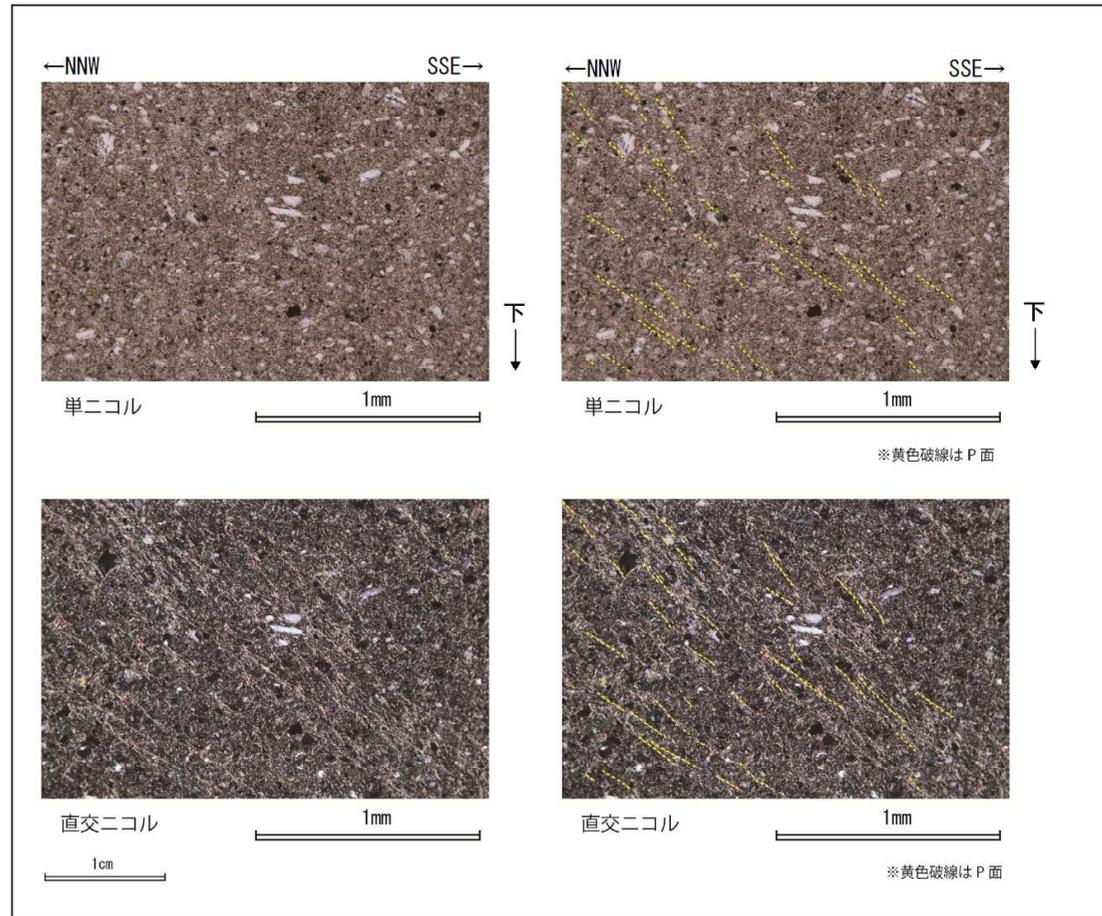
F5-1A(その1)薄片観察結果 (赤枠内の拡大)

- F<sub>5</sub>断層粘土部のSSE方向下がりの系統的な粘土鉱物の配列がP面と判断され、断層面との配置から、上盤側がNNE方向へ向かう逆断層変位が推定される。

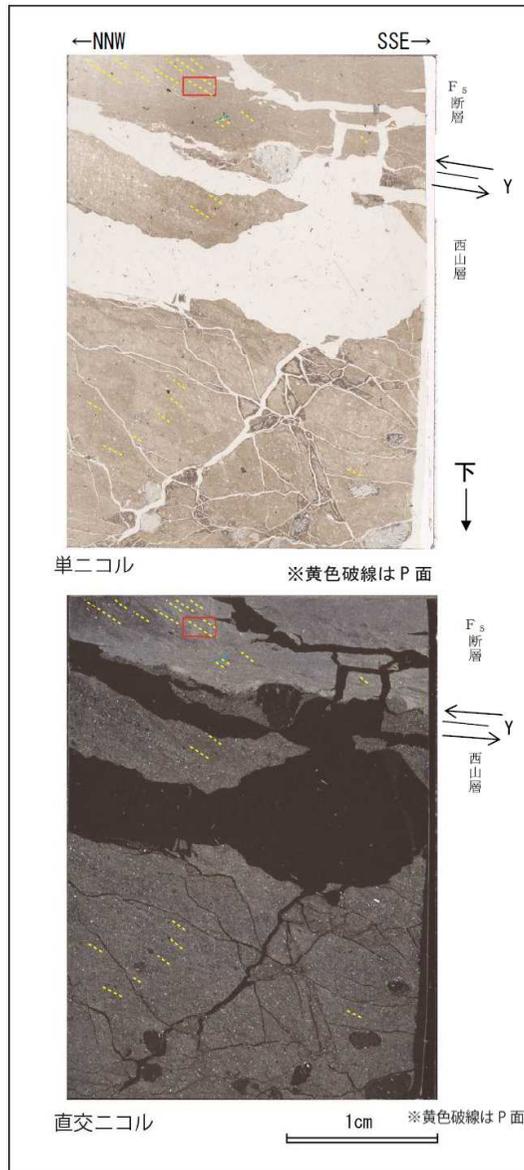
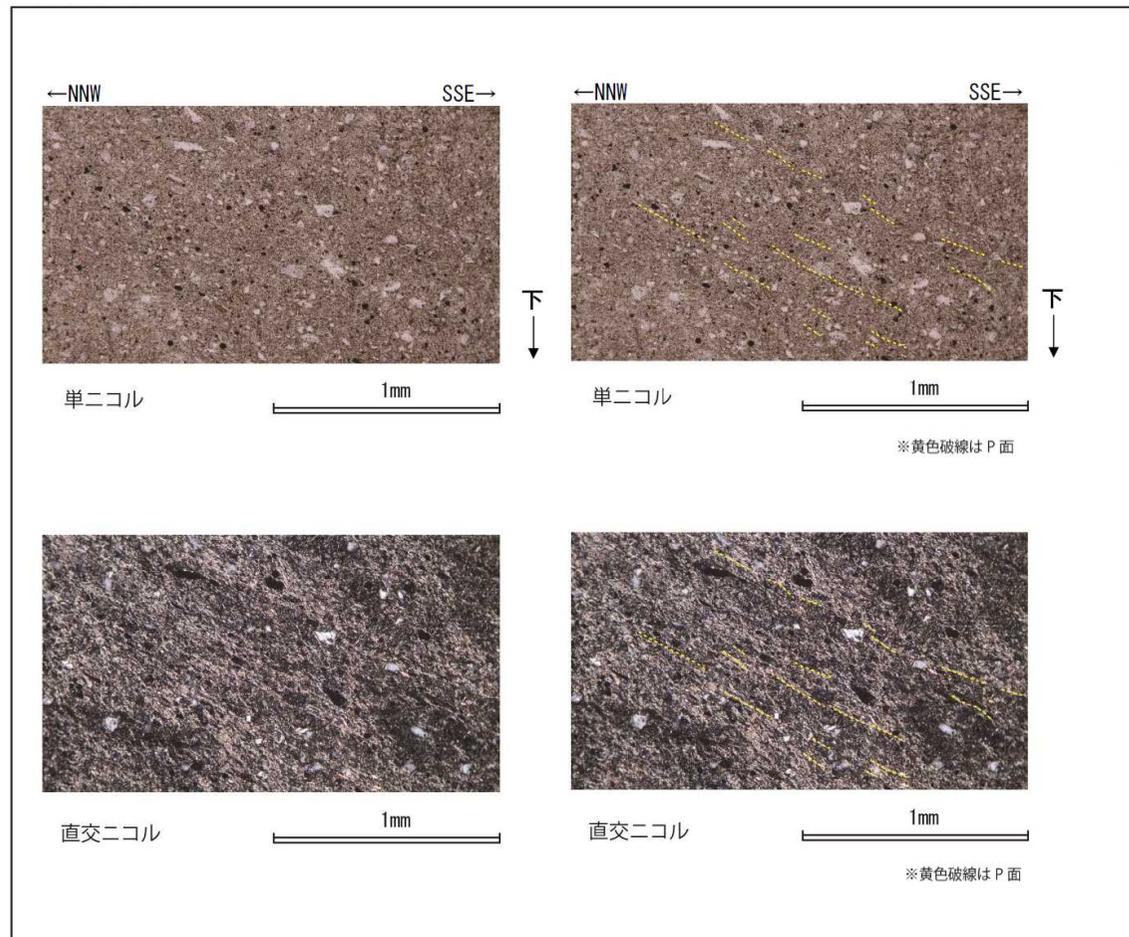
F5-1A(その2)薄片観察結果 (赤枠内の拡大)

- F<sub>5</sub>断層粘土部のSSE方向下がりの系統的な粘土鉱物の配列がP面と判断され、断層面との配置から、上盤側がNNW方向へ向かう逆断層変位が推定される。

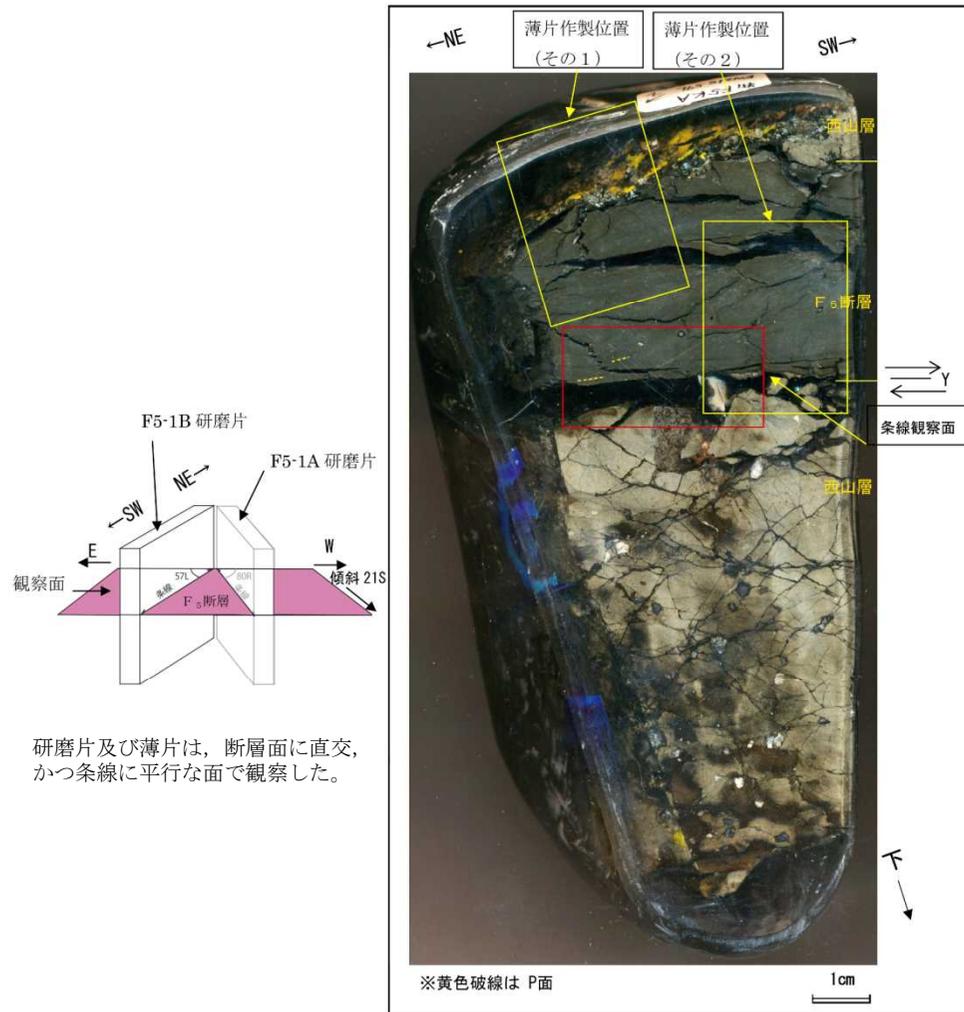
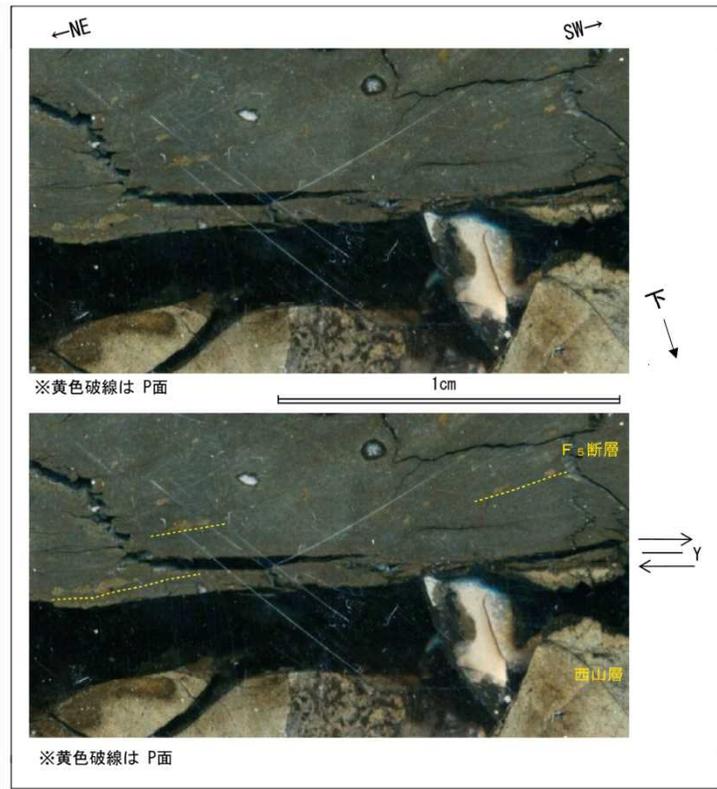
F5-1B 研磨片観察結果

F5-1B 研磨片観察結果(赤枠内拡大)

- F<sub>5</sub>断層粘土部のNE方向下がりの細片の長軸方向の配列がP面と判断され、断層面との配置から、上盤側がSW方向へ向かう正断層変位が推定される。

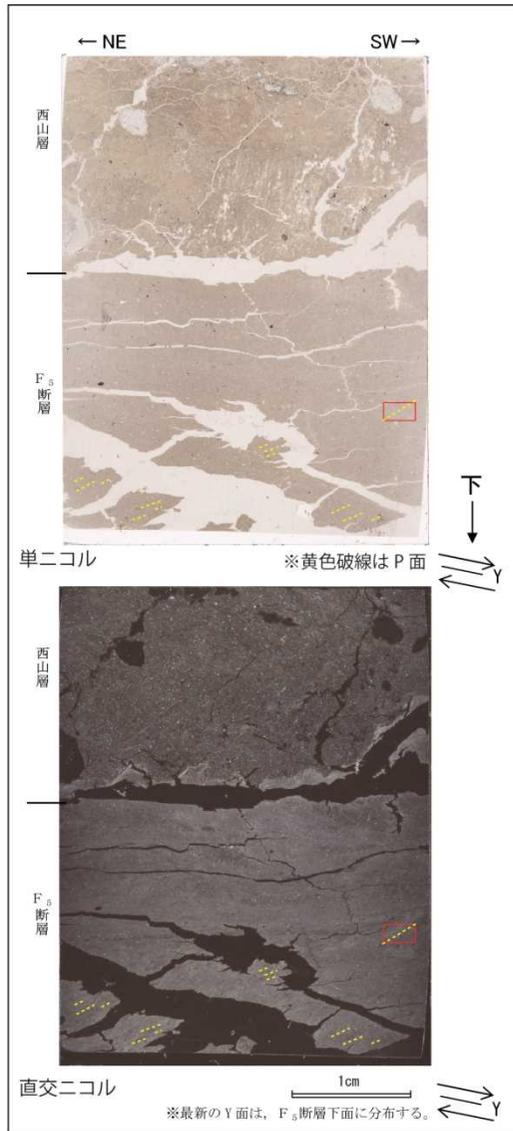
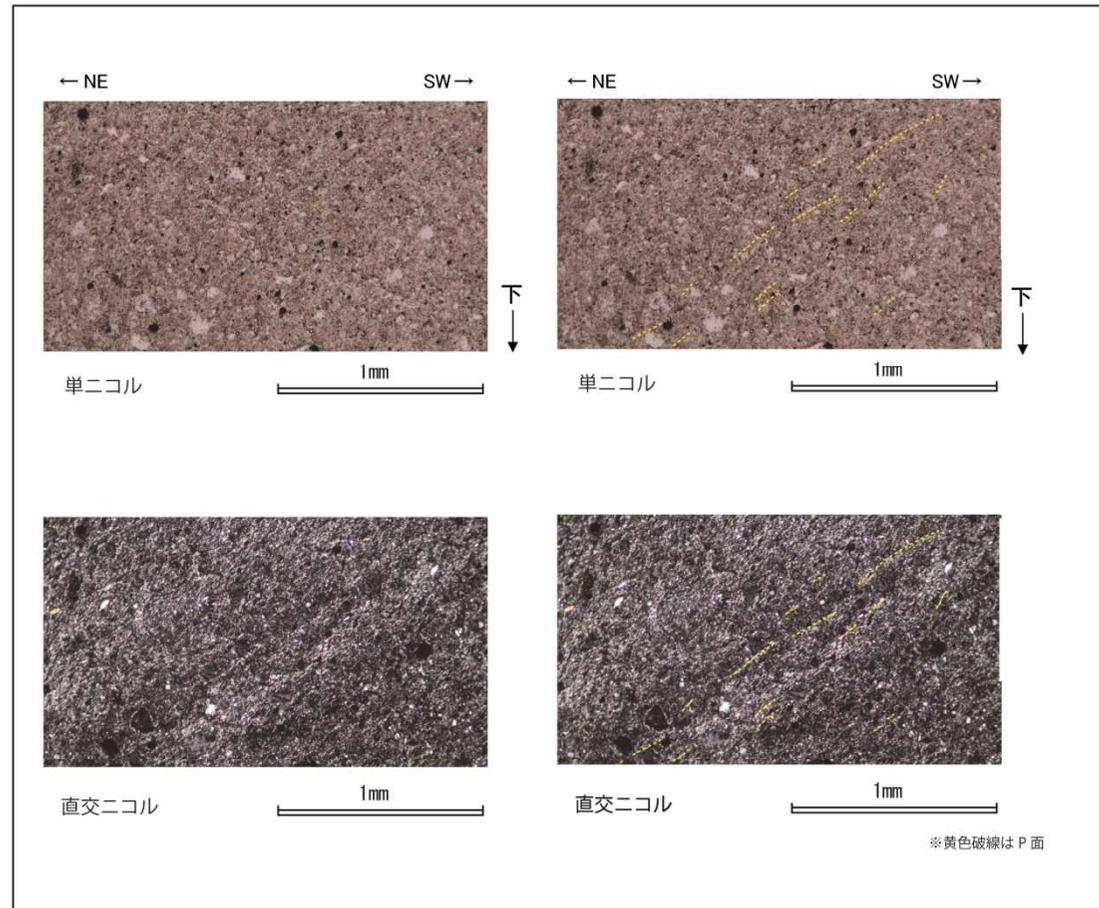
F5-1B(その1) 薄片観察結果

F5-1B(その1) 薄片観察結果(赤枠内の拡大)

- F<sub>5</sub>断層粘土部のNE方向下がりの系統的な粘土鉱物の配列がP面と判断され、断層面との配置から、上盤側がSW方向へ向かう正断層変位が推定される。

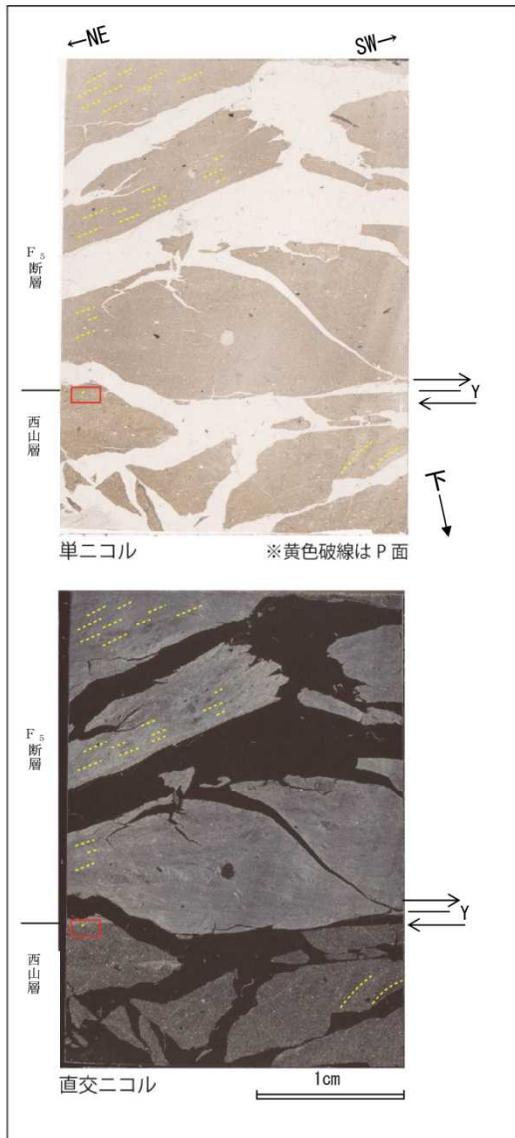
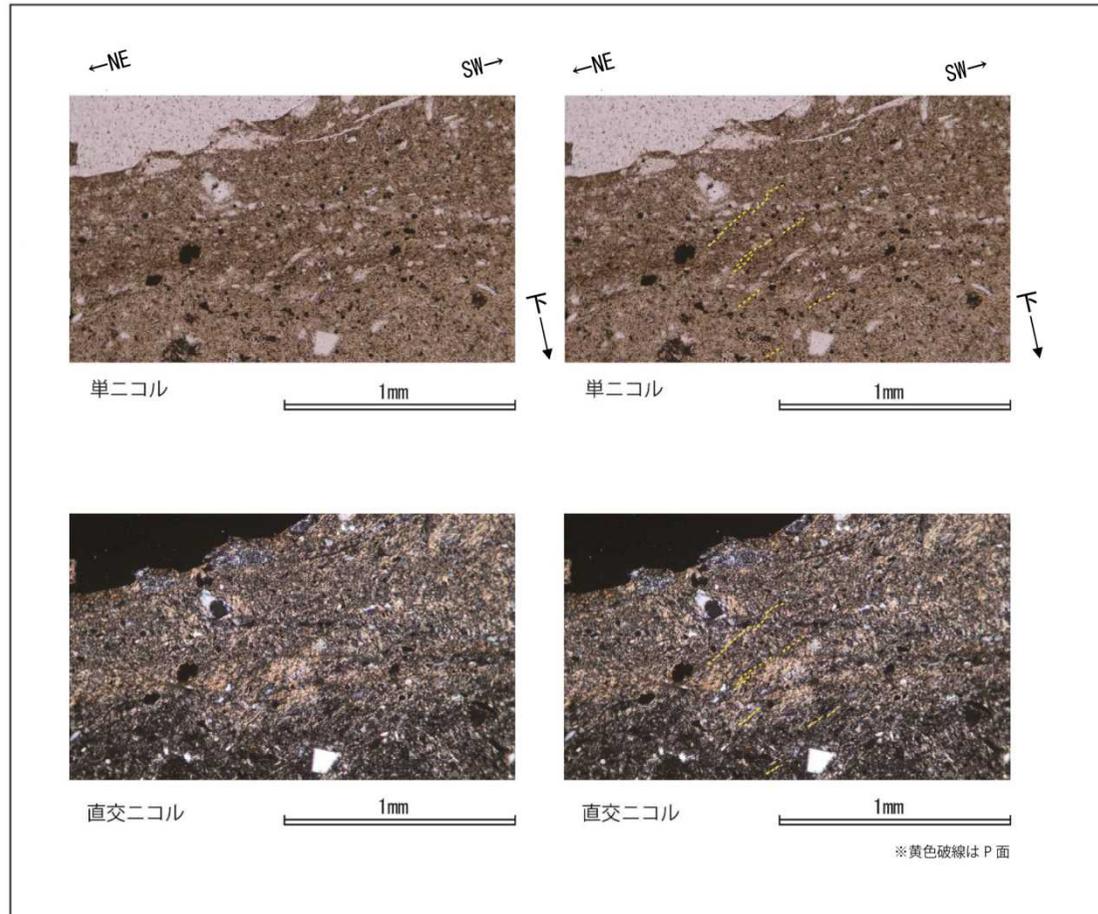
F5-1B(その2) 薄片観察結果

F5-1B(その2) 薄片観察結果(赤枠内の拡大)

- F<sub>5</sub>断層粘土部のNE方向下がりの系統的な粘土鉱物の配列がP面と判断され、断層面との配置から、上盤側がSW方向へ向かう正断層変位が推定される。

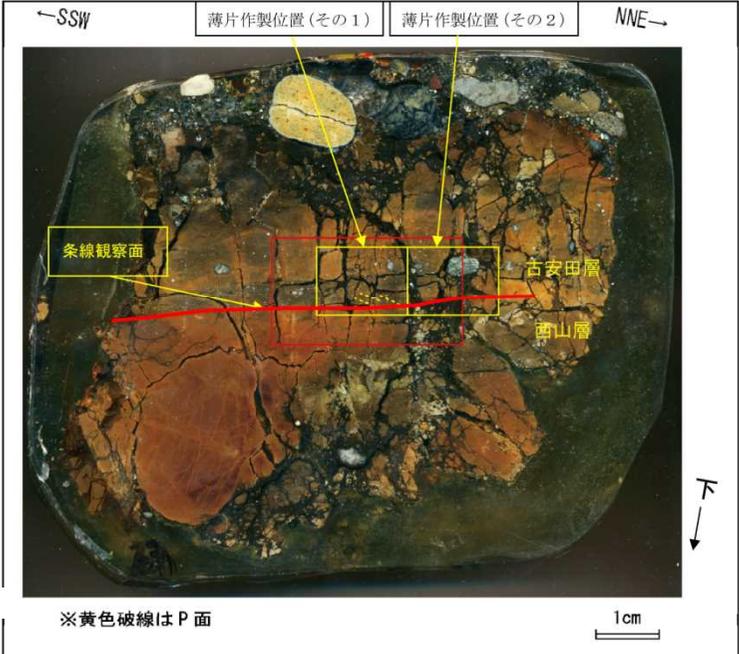
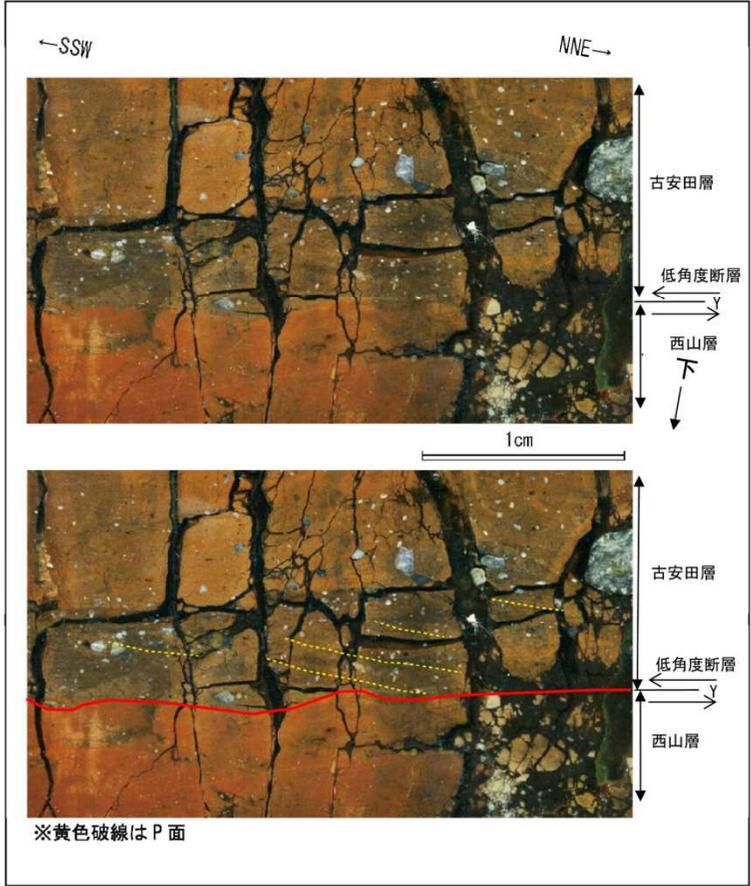
低角度1 研磨片観察結果

低角度1 研磨片観察結果(赤枠内拡大)

- 低角度断層上盤側のNNE方向下がりの砂粒子の配列及び褐色シルト層がP面と判断され、断層面との配置から、上盤側がSSW方向へ向かう正断層変位が推定される。

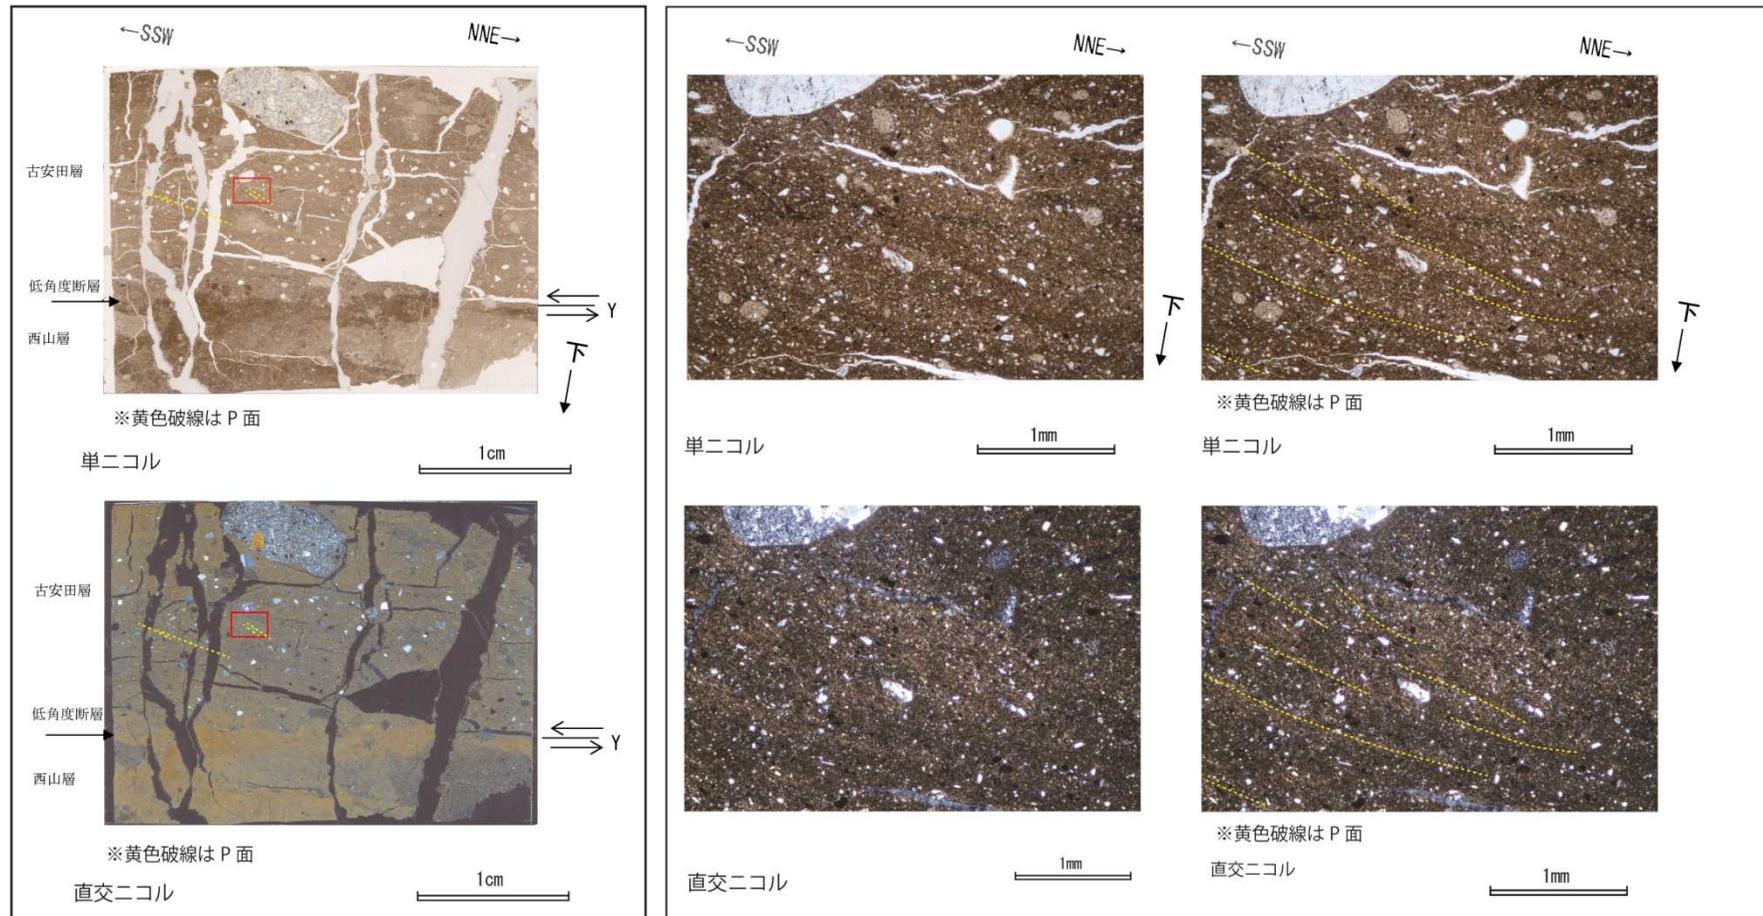
低角度1(その1) 薄片観察結果

低角度1(その1) 薄片観察結果(赤枠内の拡大)

- 低角度断層上盤側のNNE方向下がりの系統的な粘土鉱物の配列及び石英粒子の長軸の配列がP面と判断され、断層面との配置から、上盤側がSSW方向へ向かう正断層変位が推定される。

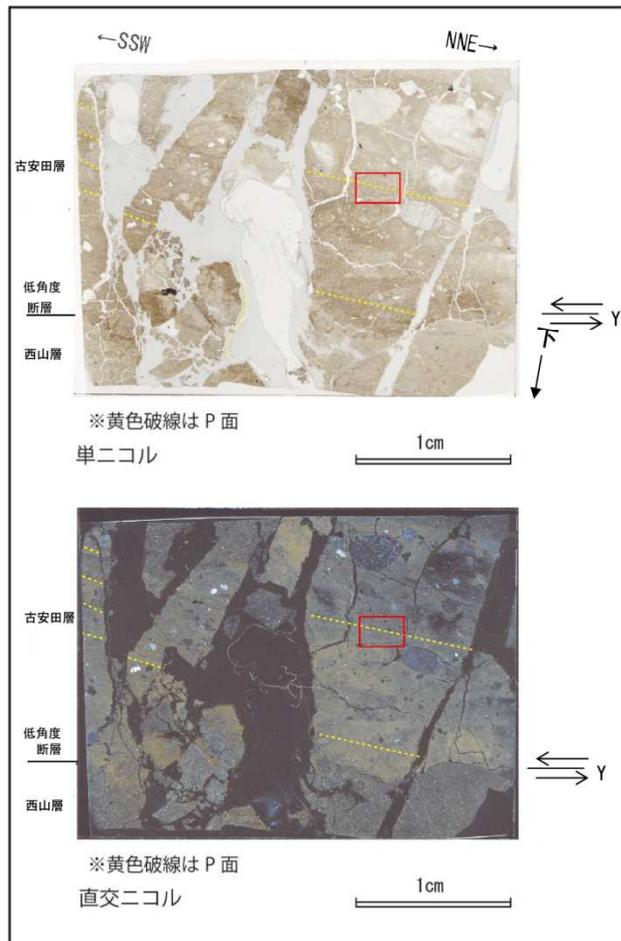
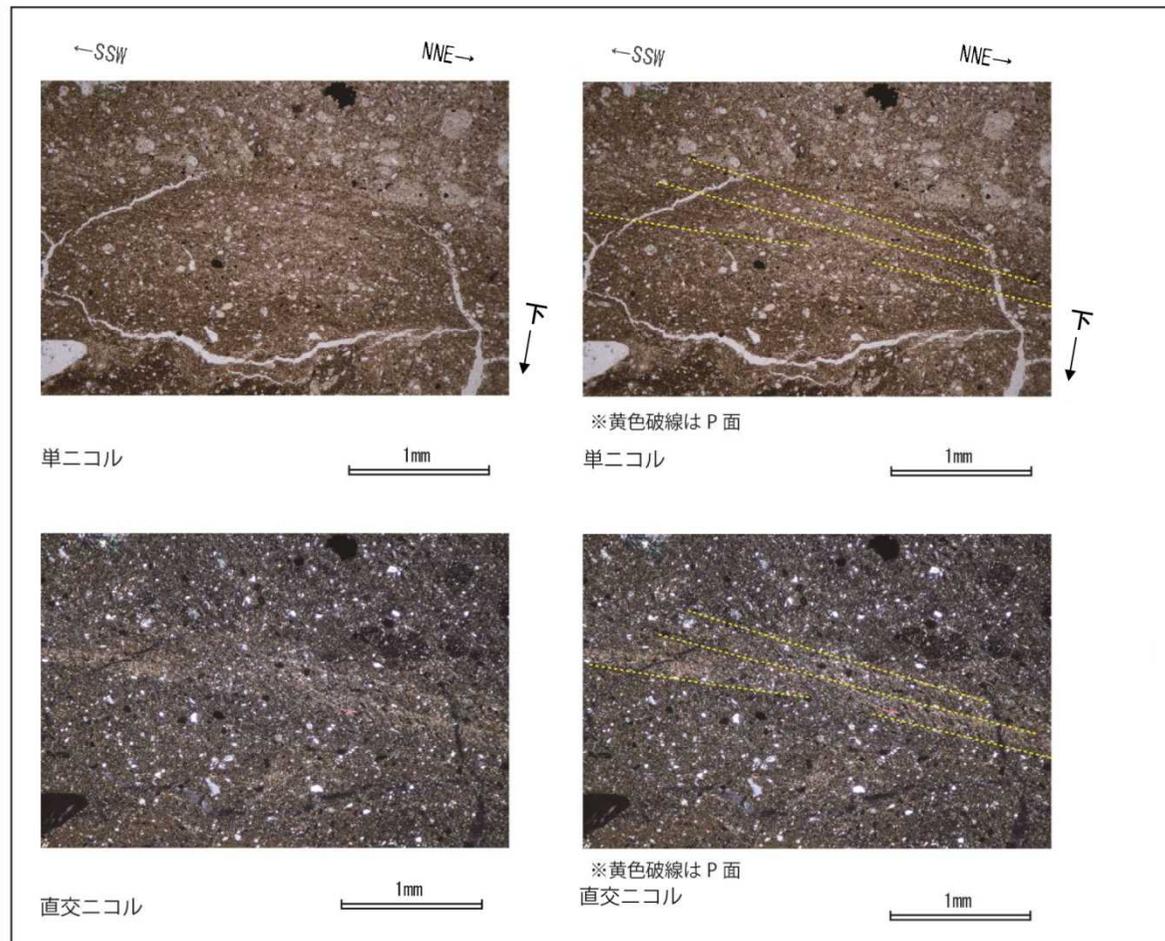
低角度1(その2) 薄片観察結果

低角度1(その2) 薄片観察結果(赤枠内の拡大)

- 低角度断層上盤側のNNE方向下がりの系統的な粘土鉱物の配列がP面と判断され，断層面との配置から，上盤側がSSW方向へ向かう正断層変位が推定される。

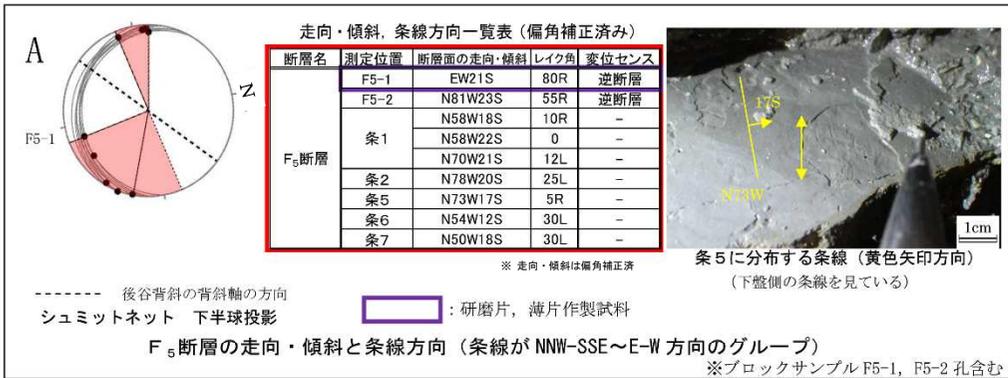
- 横坑壁面等に関する詳細な観察の結果、F<sub>5</sub>断層にはNNW-SSE~E-W方向とNE-SW~N-S方向の2方向の条線が確認される。
- NNW-SSE~E-W方向の条線を示す運動については、研磨片、薄片の観察結果から逆断層センスの動きであること、条線の方向が褶曲軸に高角度に交差する関係にあることから、褶曲運動に関連した活動で形成されたものと判断される。
- NE-SW~N-S方向の条線を示す運動については、研磨片、薄片及び横坑壁面の観察結果から正断層センスの動きであること、条線の方向がF<sub>5</sub>断層の最大傾斜方向であり、かつ褶曲運動に伴う動きとは調和しないことから、褶曲運動に関連して形成されたものではないと判断される。

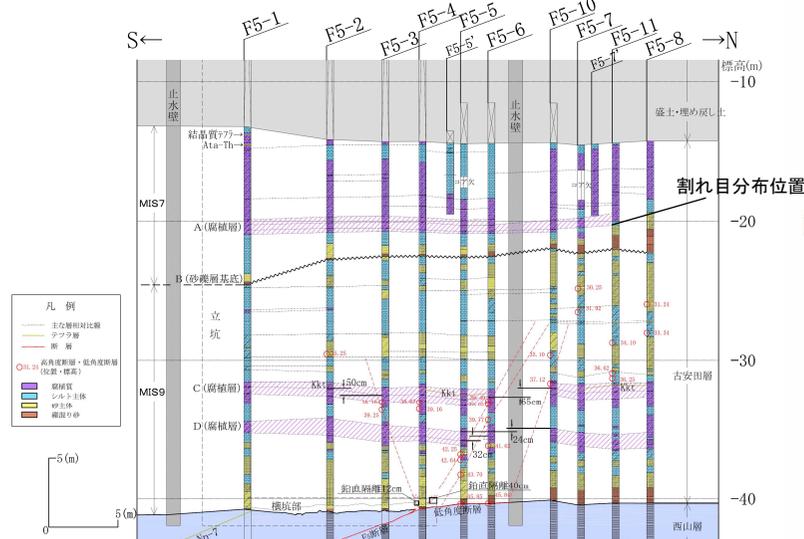
F 5 立坑近傍の地質断面図※

- F5-11孔の深度25.9mにみられる高角度割れ目は、これを挟んで細粒砂密集部による葉理に変位が認められないことから、断層ではないと判断される。

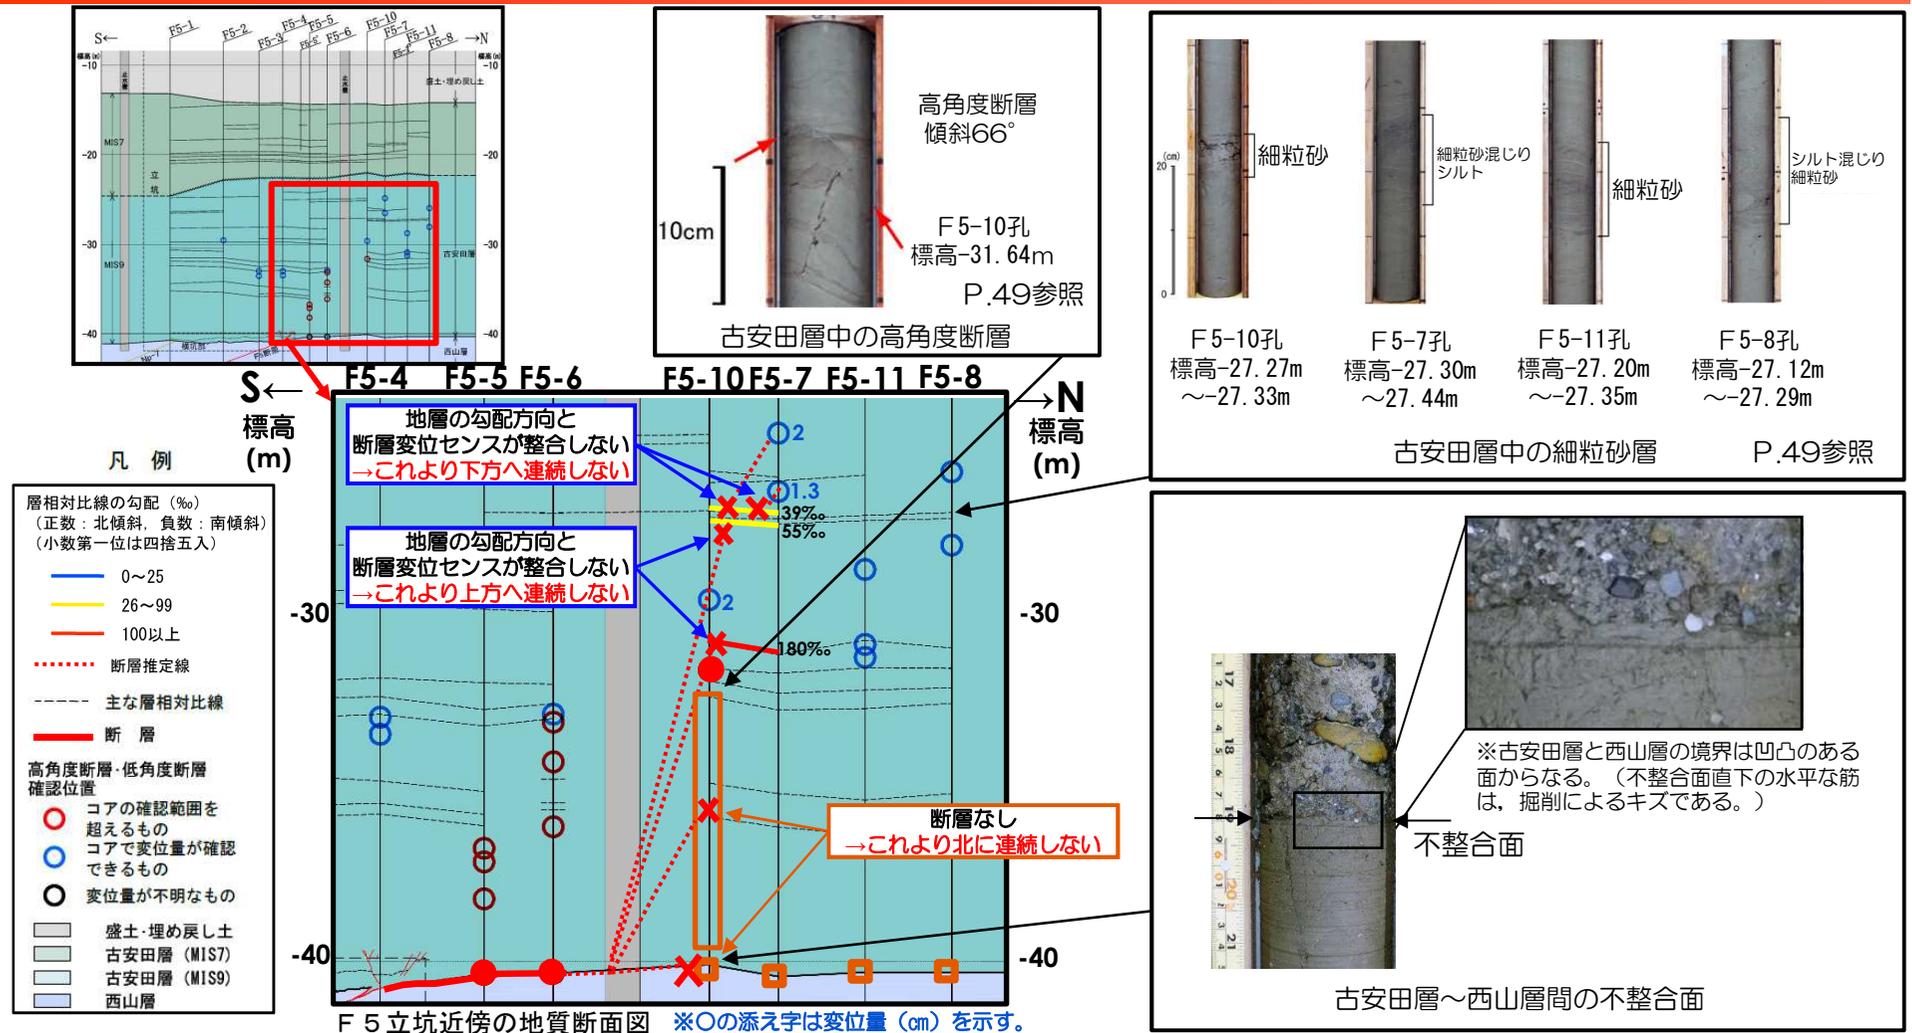
# 3.3 低角度断層の連続性 (F5立坑ボーリング調査)

- 立坑調査で確認された低角度断層は、F5-6孔までは確認されるが、F5-10孔より北では確認されないことから、これより北方へ連続しないと判断される。
- F5-10孔の変位量不明の断層に連続する場合および変位量2cmの断層に連続する場合のいずれにおいても、地層の勾配方向と断層変位センスが整合しないことから、これより上方に連続しないと判断される。
- F5-7孔の変位量2cm及び変位量1.3cmの小断層は、それらの下方延長にある地層の勾配方向と断層変位センスが整合しないことから、これより下方に連続しないと判断される。

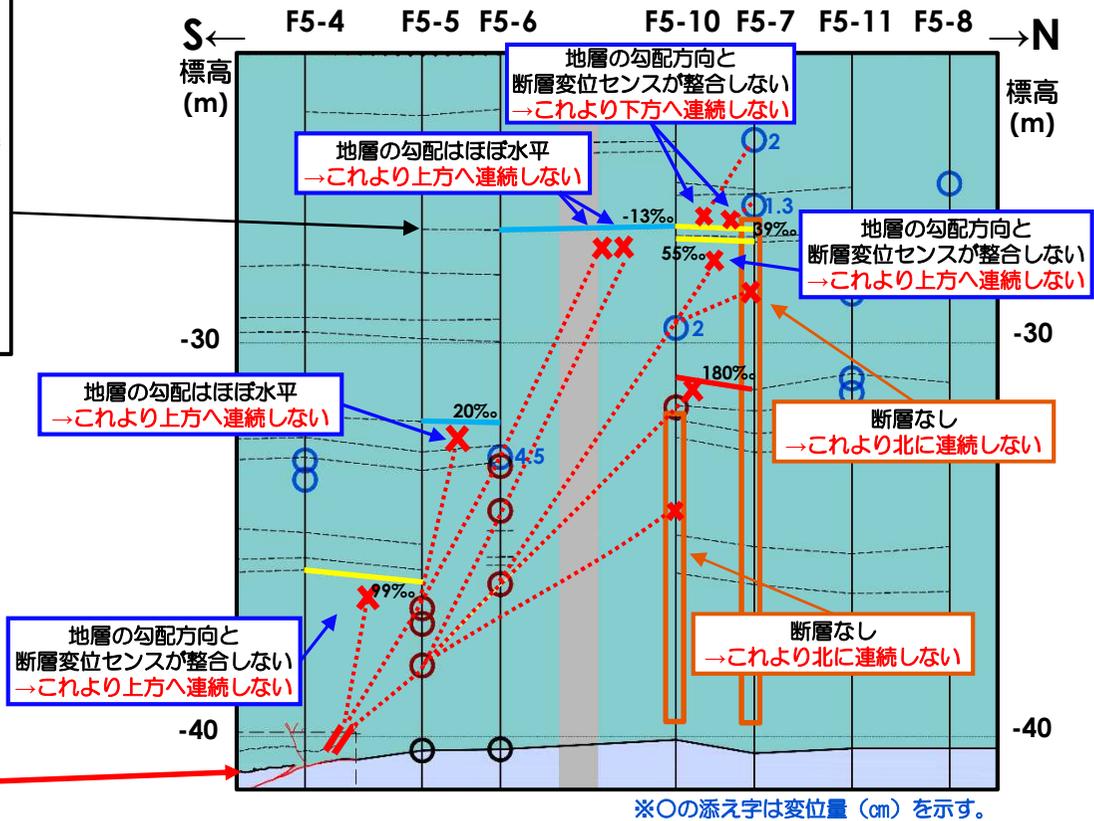
### 3.3 南傾斜高角度断層の連続性（F5立坑ボーリング調査）

- 立坑調査で確認された南傾斜高角度断層とボーリングで確認された断層が連続する場合には、それらの上方延長上にある地層がほぼ水平または勾配方向と断層変位センスが整合しないこと、並びに、F5-10孔の標高-32m以深及びF5-7孔の標高-27m以深には断層が確認されないことから、これらより上方または北方に連続しないと判断される。
