## 柏崎刈羽原子力発電所6号炉及び7号炉

### 敷地の地質・地質構造について (参考資料)

平成28年4月18日

東京電力ホールディングス株式会社

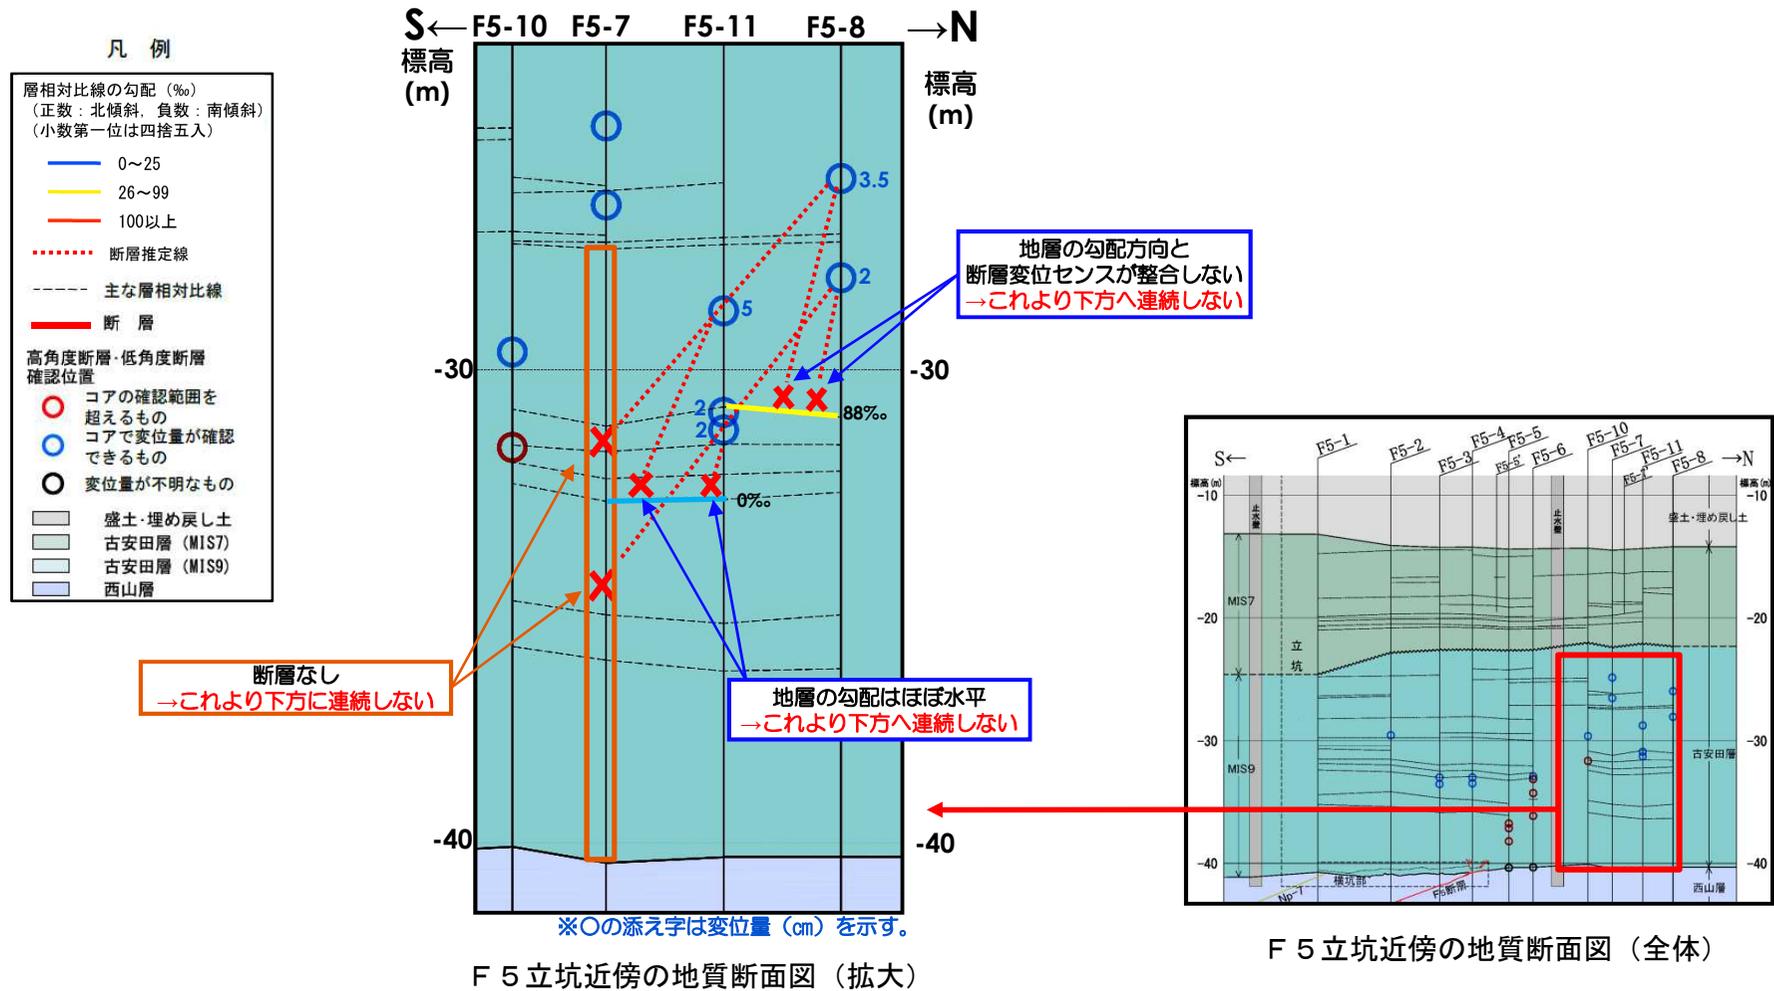
### 3.3 F5-10孔以北の小断層の連続性（F5立坑ボーリング調査）

- F5-11孔及びF5-8孔の標高-31m付近以浅の変位量2cm~5cmの小断層は、これらの下方延長上にある地層がほぼ水平または勾配方向と断層変位センスが整合しないこと、南方延長上のF5-7孔の標高-26m以深には断層が認められないことから、これらより下方または南方へ連続しないと判断される。

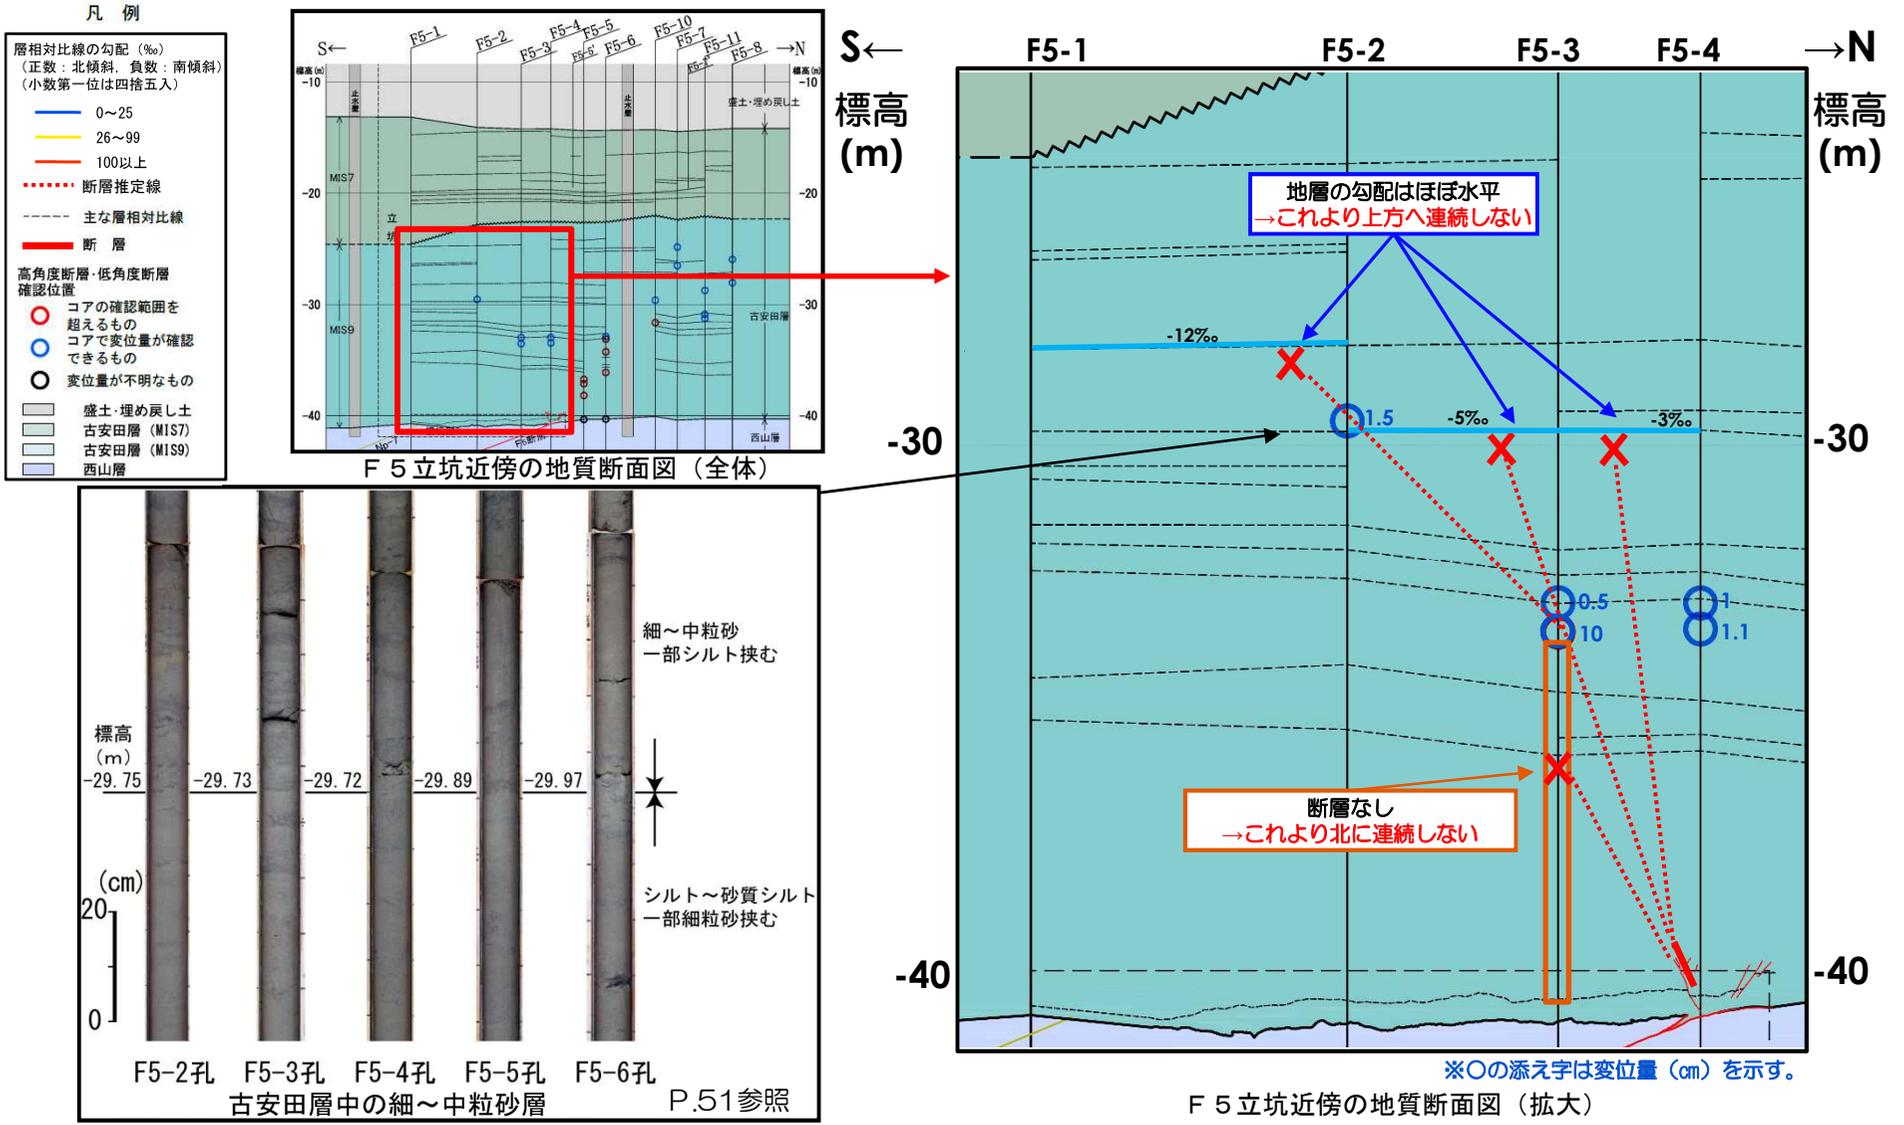
### 3.3 北傾斜高角度断層の連続性（F5立坑ボーリング調査）

- 立坑調査で確認された北傾斜高角度断層とボーリングで確認された断層が連続する場合には、それらの上方延長にある地層の勾配がほぼ水平であること、F5-3孔の標高-33m以深に断層が認められないことから、これより上方に連続しないと判断される。

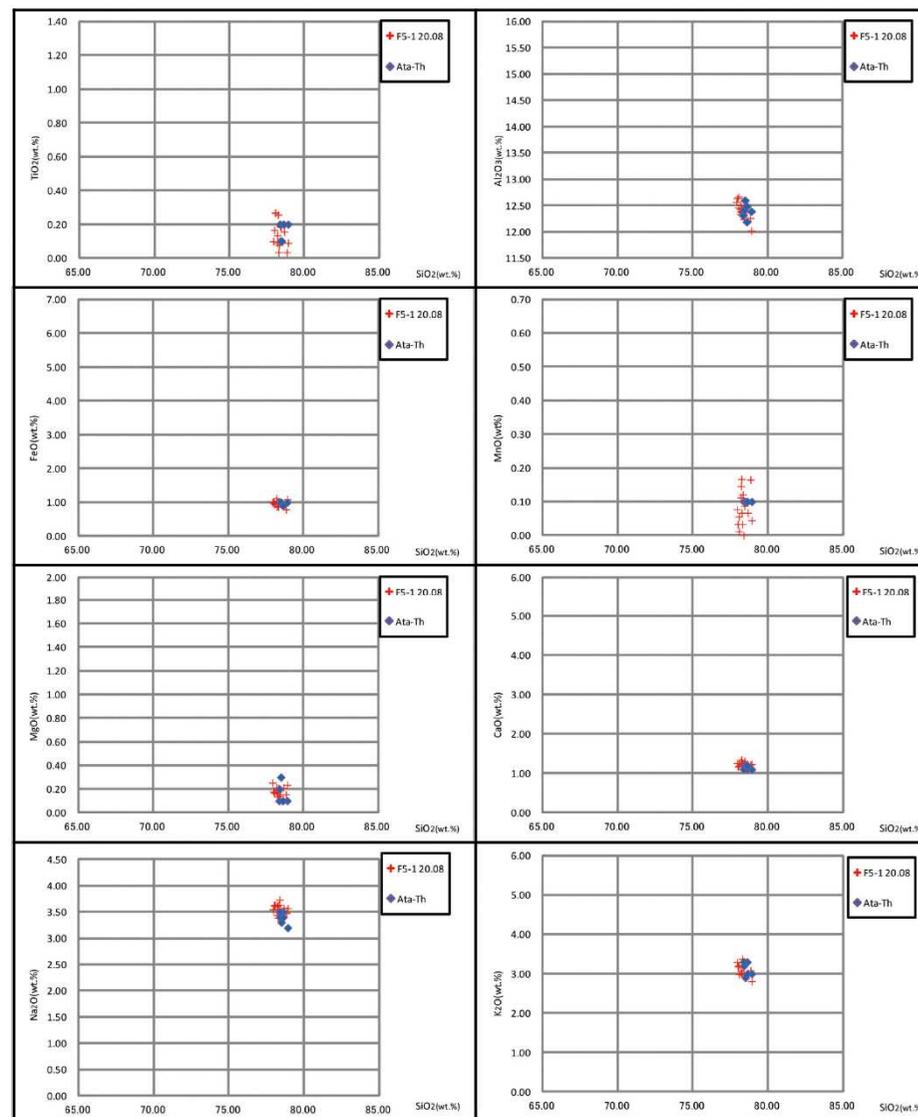
火山ガラスの主成分分析結果

- F5-1 孔の掘削深度20.08m に分布するテフラは、火山ガラスの主成分分析及び屈折率分析の結果から、阿多鳥浜テフラ (Ata-Th：約24 万年前) に対比される。

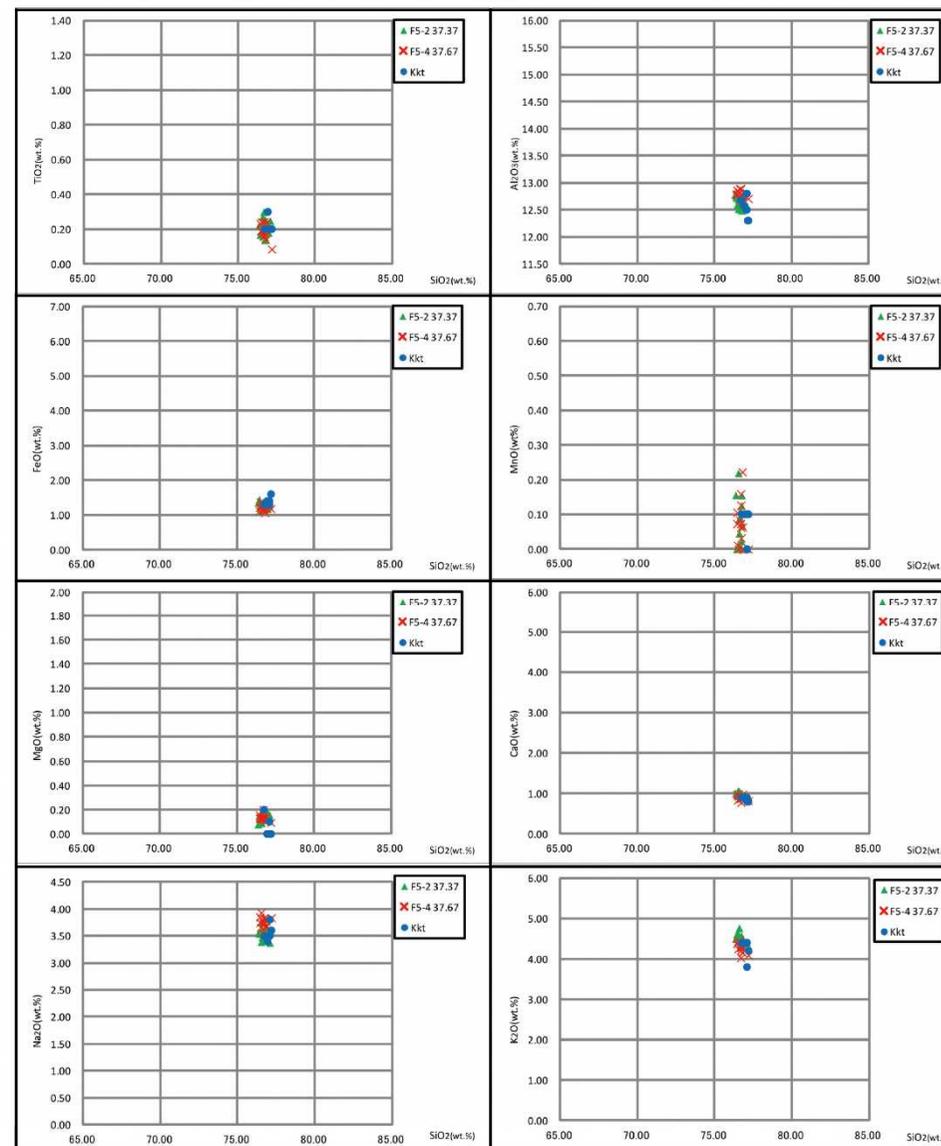
火山ガラスの主成分分析結果

- F5-2 孔の掘削深度37.37m 及びF5-4 孔の掘削深度37.67m に分布するテフラは、火山ガラスの主成分分析及び屈折率分析の結果から、加久藤テフラ（Kkt：約33～34 万年前）に対比される。

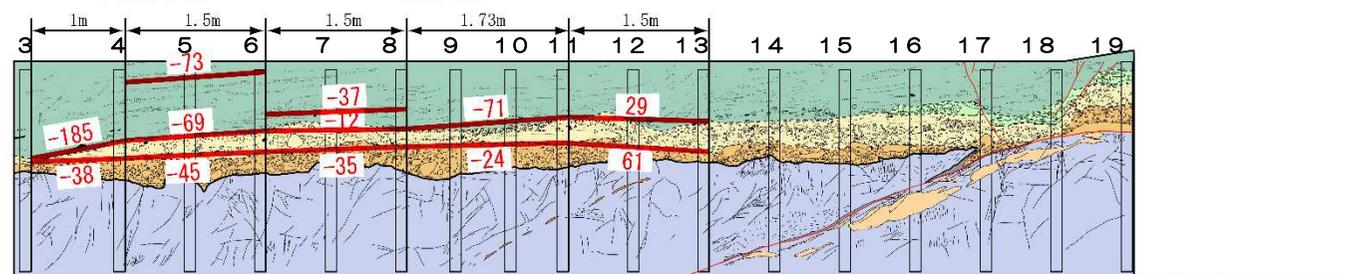
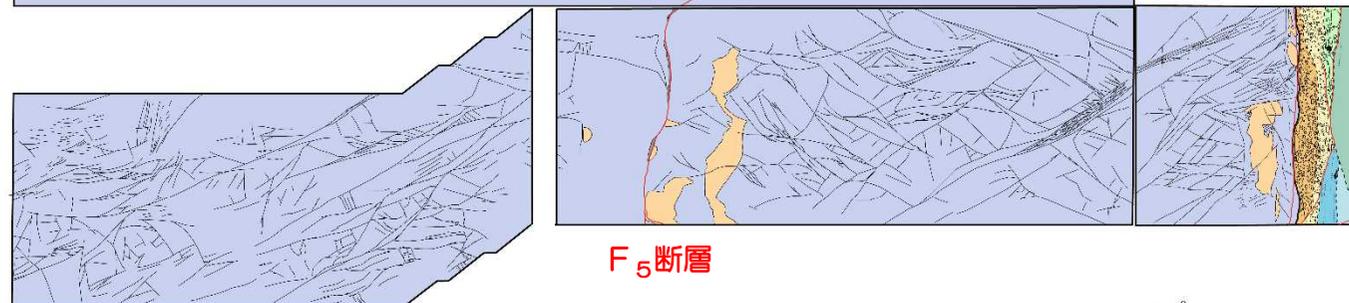
# 3.6 古安田層の勾配 (F5立坑ボーリング調査)

(%)
西壁	-185	-38	-73	-69	-45	-37	-12	-35	-71	-24	29	61						
東壁	53	-59	-86	8	-76	-17	16	-10

F5立坑横坑部における古安田層の勾配(絶対値) 最大値185%，最小値8%，平均値50.2%

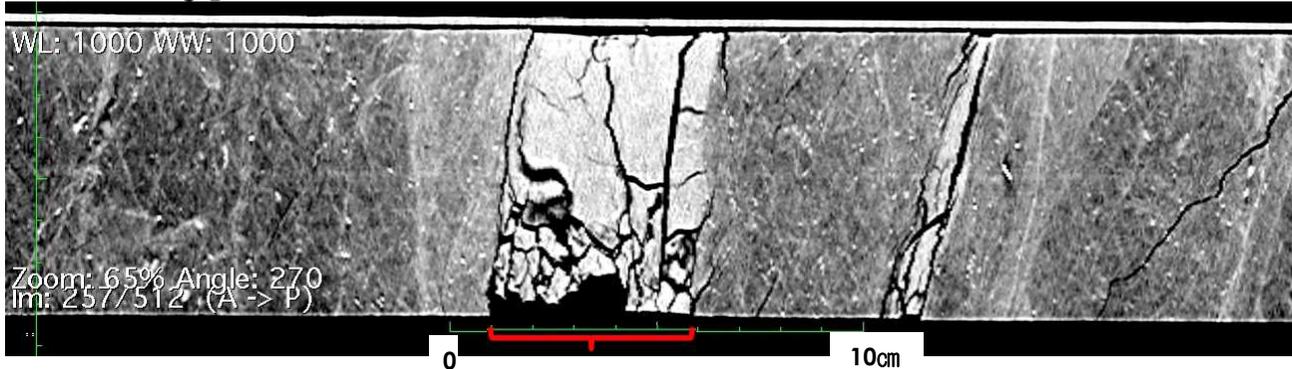
#### F5-17孔

F<sub>5</sub>断層 下面深度42.30m 標高-36.99m

- F5-17孔のF<sub>5</sub>断層は、上面境界が下面境界に比べてシャープである。
- F5-16孔のF<sub>5</sub>断層は、掘削時にやや組織が乱れている可能性があるが、全体としては上面境界、下面境界ともにシャープである。

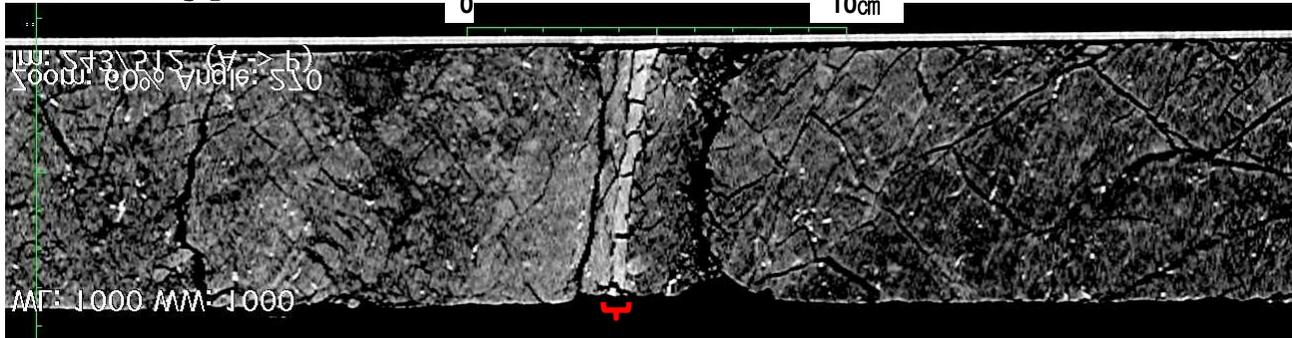
#### F5-16孔

F<sub>5</sub>断層 下面深度40.49m 標高-35.11m

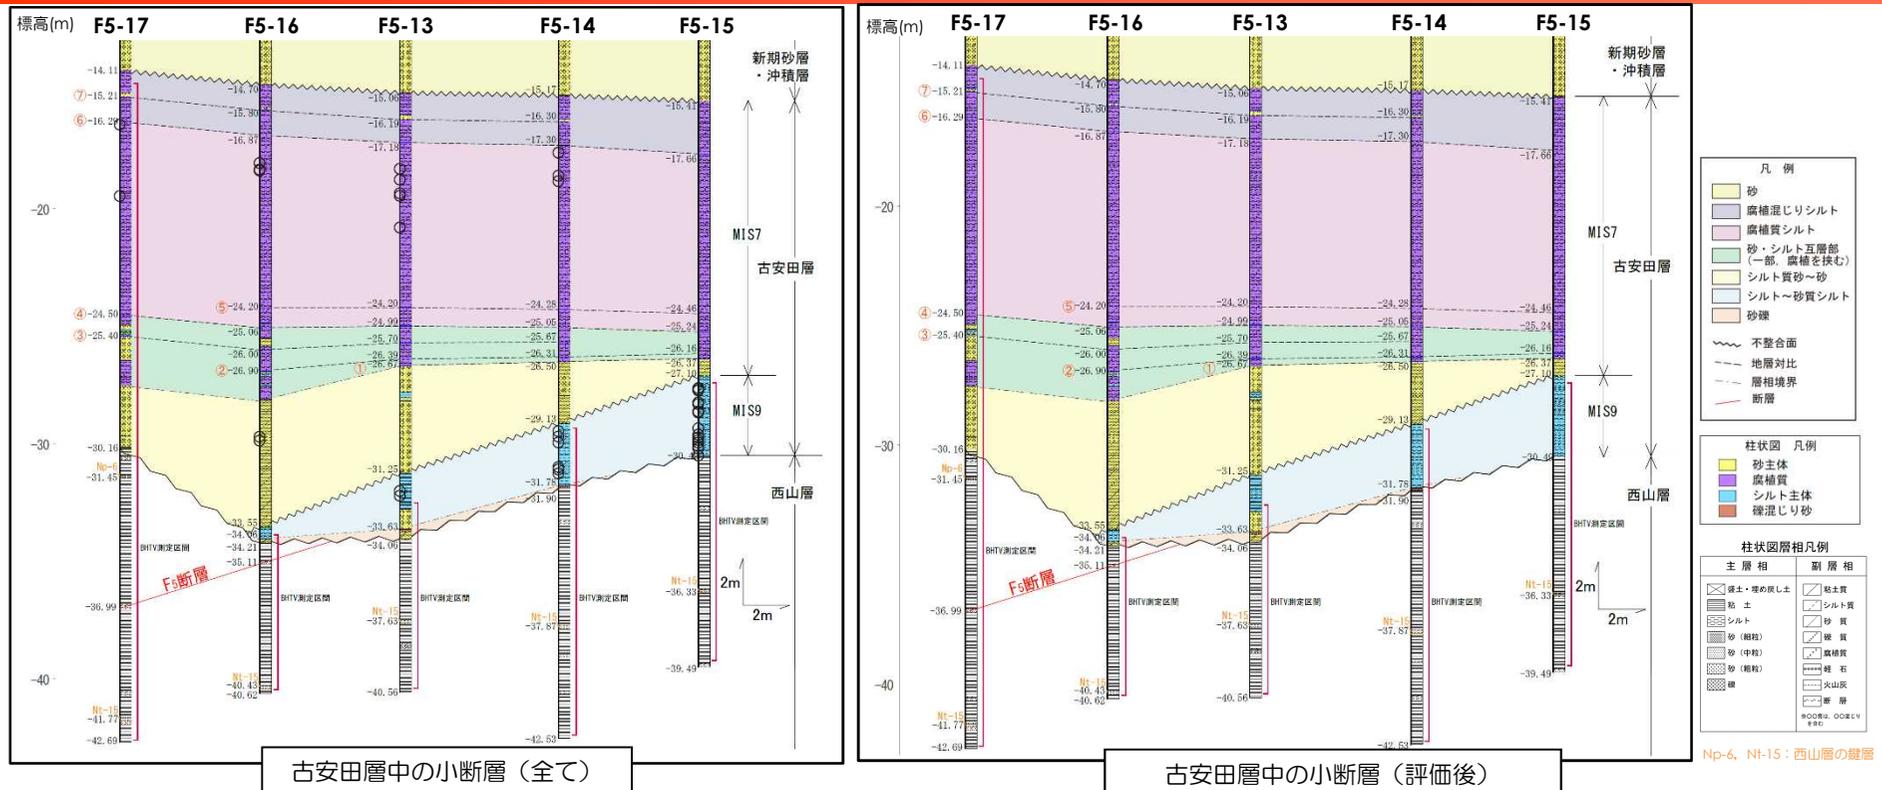
古安田層中の小断層 (全て)

- 荒浜側防潮堤付近のボーリング調査結果によると、古安田層中に複数の小断層が確認された(左図の黒丸)。
- これらの小断層とF<sub>5</sub>断層の関連性について、F5立坑調査の結果等を踏まえ次の特徴を持つものをF<sub>5</sub>断層に関連しないものと判断した。
  - ・ 傾斜が低〜中角(55°以下)
  - ・ 変位量が小(2cm以下)
  - ・ 小断層の走向・傾斜とF<sub>5</sub>断層の連続性が無し
- 検討の結果、いずれの小断層も立坑調査で認められたF<sub>5</sub>断層の正断層活動に伴う小断層の特徴を有しない。
- また、前述のとおり、F<sub>5</sub>断層の条線からは立坑調査で認められた正断層活動はなく、堆積構造からも断層活動が想定されないことも合わせ考えると、これら小断層はF<sub>5</sub>断層と関連しないものと判断される。

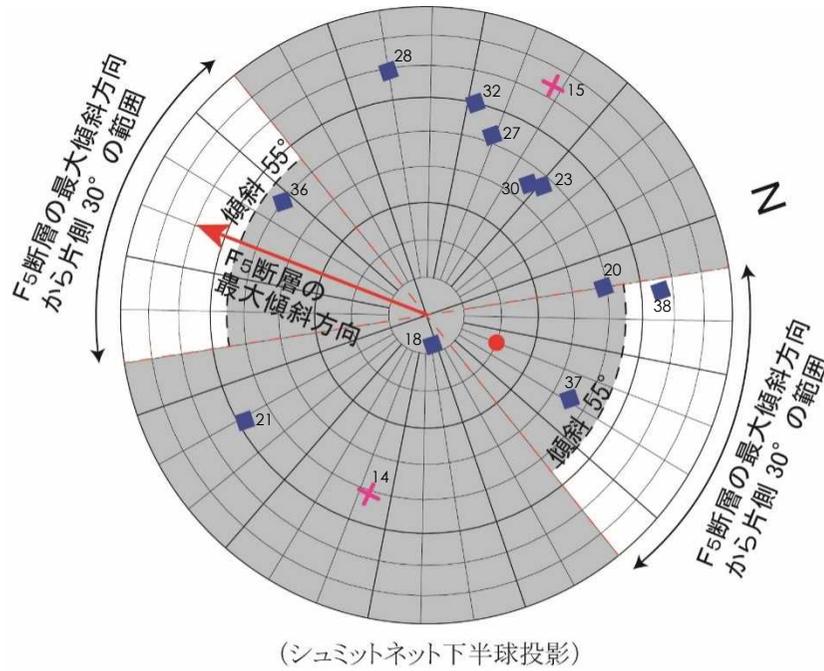
- × MIS7堆積物中の小断層
- MIS9堆積物中の小断層
- F<sub>5</sub>断層（調査地周辺の代表的な走向・傾斜）

- 古安田層中の小断層をBHTV観察による走向・傾斜で整理した。
- MIS9堆積物中の小断層は、走向がばらつき方向性は認められない。傾斜は、低角な8°を除くと、45°～69°の範囲にあり、中角度のものが多く。
- 走向・傾斜において、立坑調査で認められたF<sub>5</sub>断層の正断層活動に伴う小断層と類似するものはF5-15孔の標高-30.49mに分布するN77W66Sの小断層であるが、この小断層は位置関係からF<sub>5</sub>断層に連続するものではない。
- 古安田層 MIS7堆積物中に認められる小断層は、変位量が小さくコアの中で消滅するものがみられること、断層粘土や破砕部が認められないこと、傾斜に系統性が認められないこと等から、地層の未固結時に圧密沈下量の差などによって形成されたと考えられる。

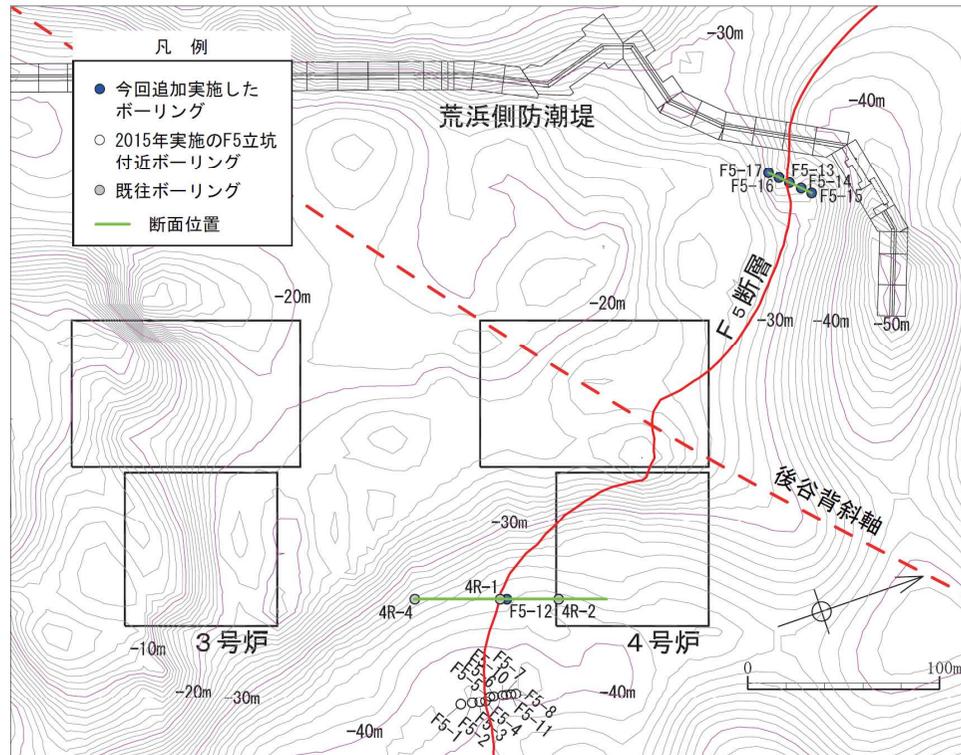
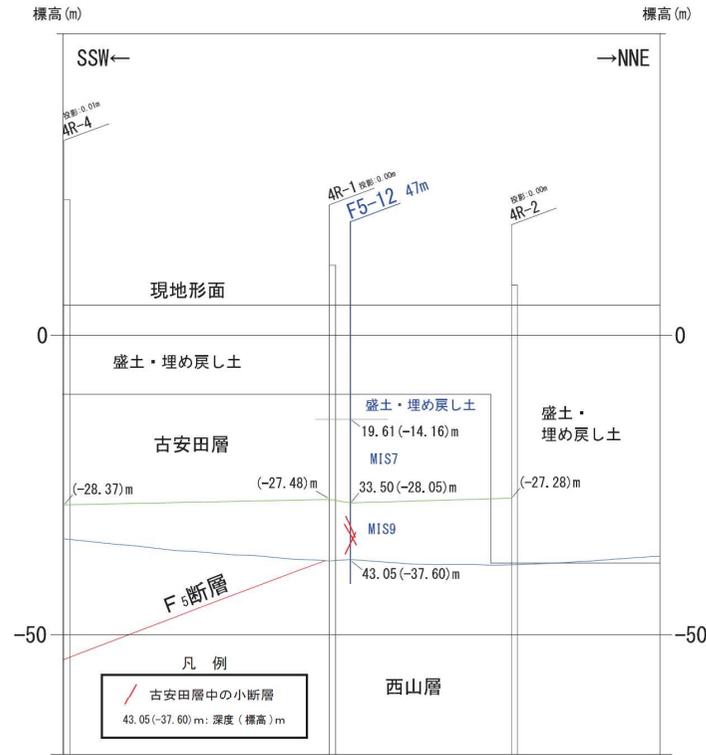
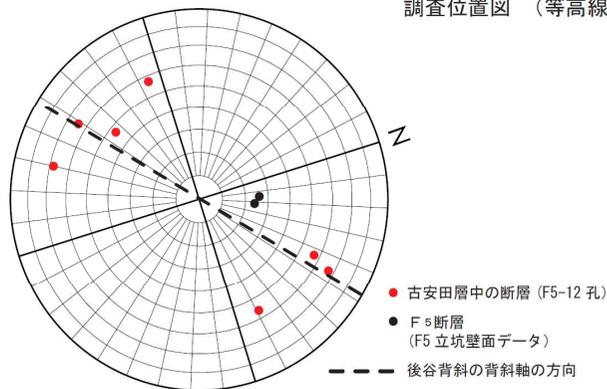
# 3.9 4号炉南側のボーリング調査結果

- F5立坑周辺の状況を確認するため、4号炉原子炉建屋南側でボーリング調査を実施した (F5-12孔)。
- 調査結果によると、F<sub>5</sub>断層の上載層の古安田層は、MIS9堆積物とこれを不整合に覆うMIS7堆積物からなる。
- 古安田層のMIS9堆積物には小断層が確認されたものの、MIS7堆積物中には小断層は認められない。
