3.2.5 F系断層

- F_5 断層は、西山層中に層理面とほぼ平行に分布しており、西山層の褶曲運動に伴って形成された層面すべり断層と判断される。
- F5立坑調査では、 F_5 断層が古安田層と接する位置付近の古安田層中に高角度断層、西山層上限面付近に低角度断層が確認され、条線の方向や変位センスから F_5 断層の最大傾斜方向の運動、高角度断層及び低角度断層は一連の正断層として活動したと判断される。
- F_5 断層及び一連の正断層（ F_5 断層の最大傾斜方向の運動、高角度断層及び低角度断層）が将来活動する可能性のある断層等に該当するか否かについて、①地形、②地質・地質構造及び③応力場等の観点から④総合検討を行った。

3.2.5.1 F₅断層の評価 地形（文献調査・空中写真判読）

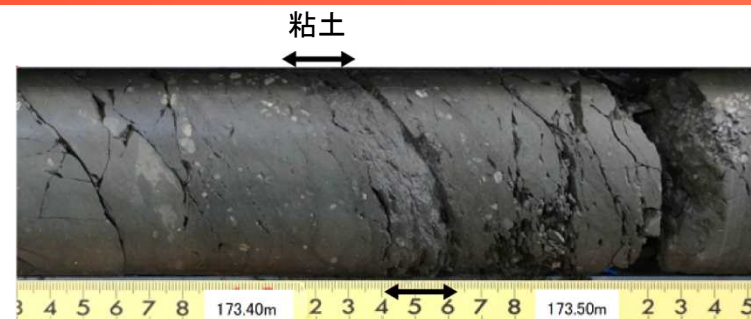
F₅断層のコア写真 (F5-9孔標高-168m (深度173m) 付近)

- 深部（標高-168m付近）のF₅断層の条線は、褶曲軸に高角度で交差する方向を示し、研磨片・薄片観察の結果、その運動センスは逆断層センスであることを確認した。

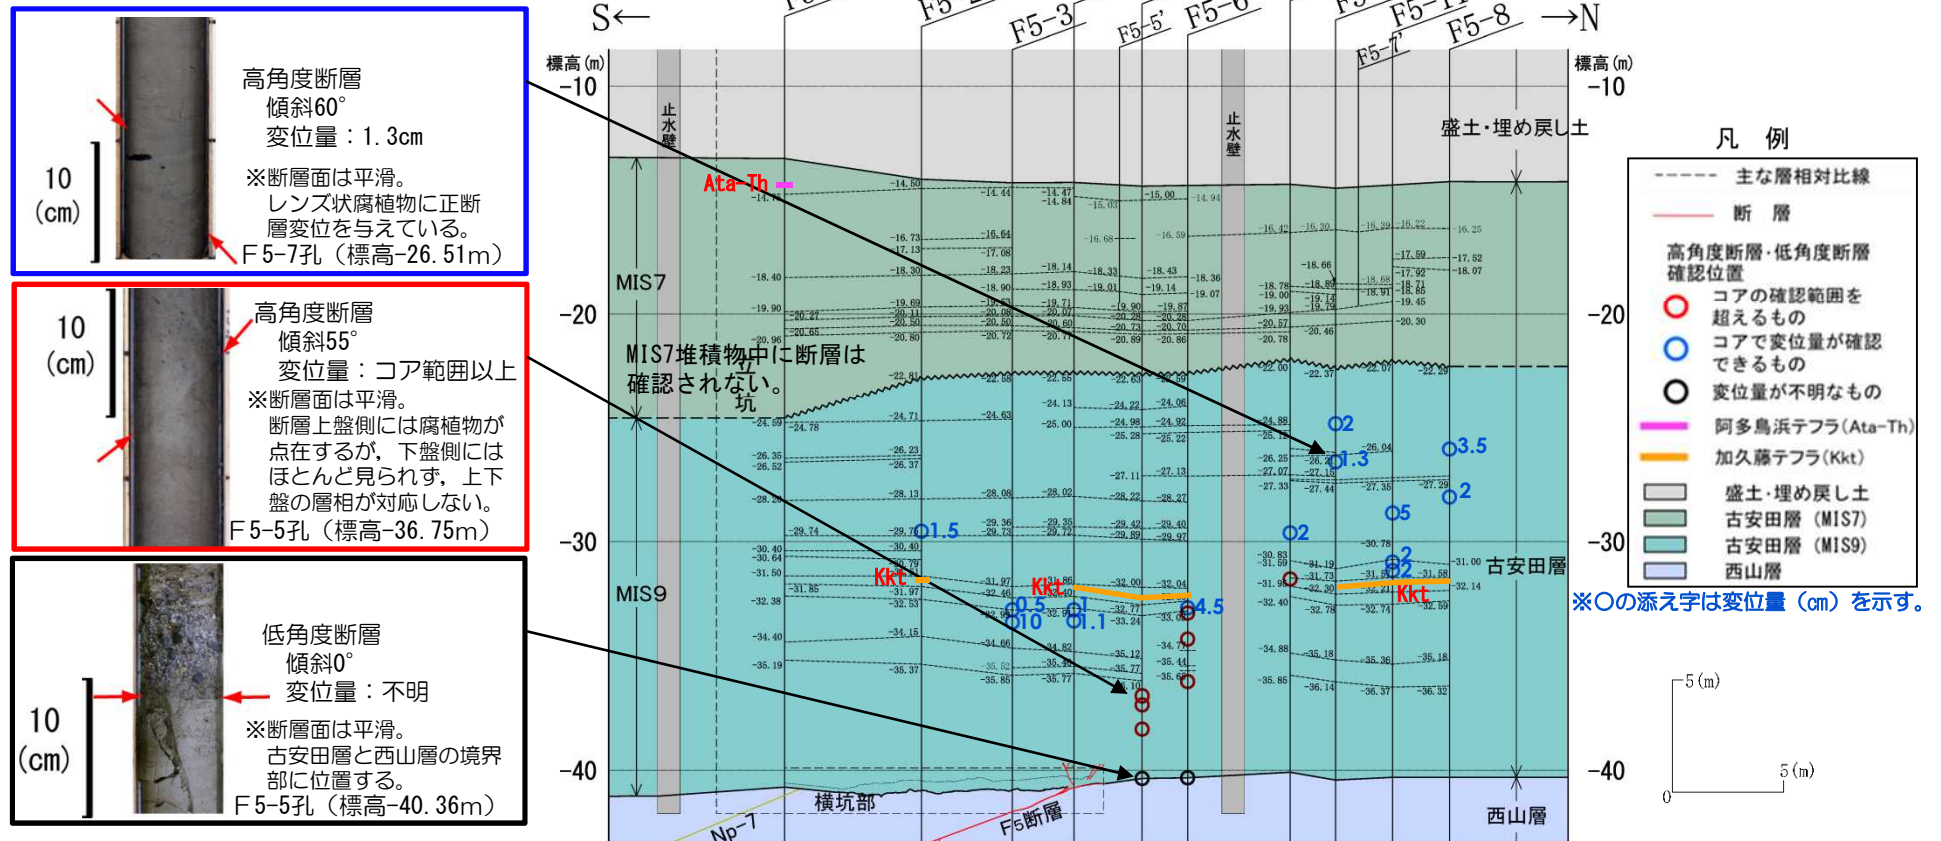
F5立坑ボーリング調査結果

- F5立坑近傍におけるボーリング調査の結果、標高-15m~-40m間に西山層を不整合に覆い、シルト層を主体とし砂層、腐植層等を挟在する古安田層の分布を確認した。
- F₅断層の上載層は、加久藤テフラ (約33~34万年前) と阿多鳥浜テフラ (約24万年前) を挟在することから、MIS9からMIS7の堆積物 (古安田層) と判断される。
- ボーリングコアで確認された古安田層中の断層を赤丸、青丸及び黒丸で示す。
