柏崎刈羽原子力発電所6号炉及び7号炉

敷地の地質・地質構造について

平成28年5月9日
東京電力ホールディングス株式会社

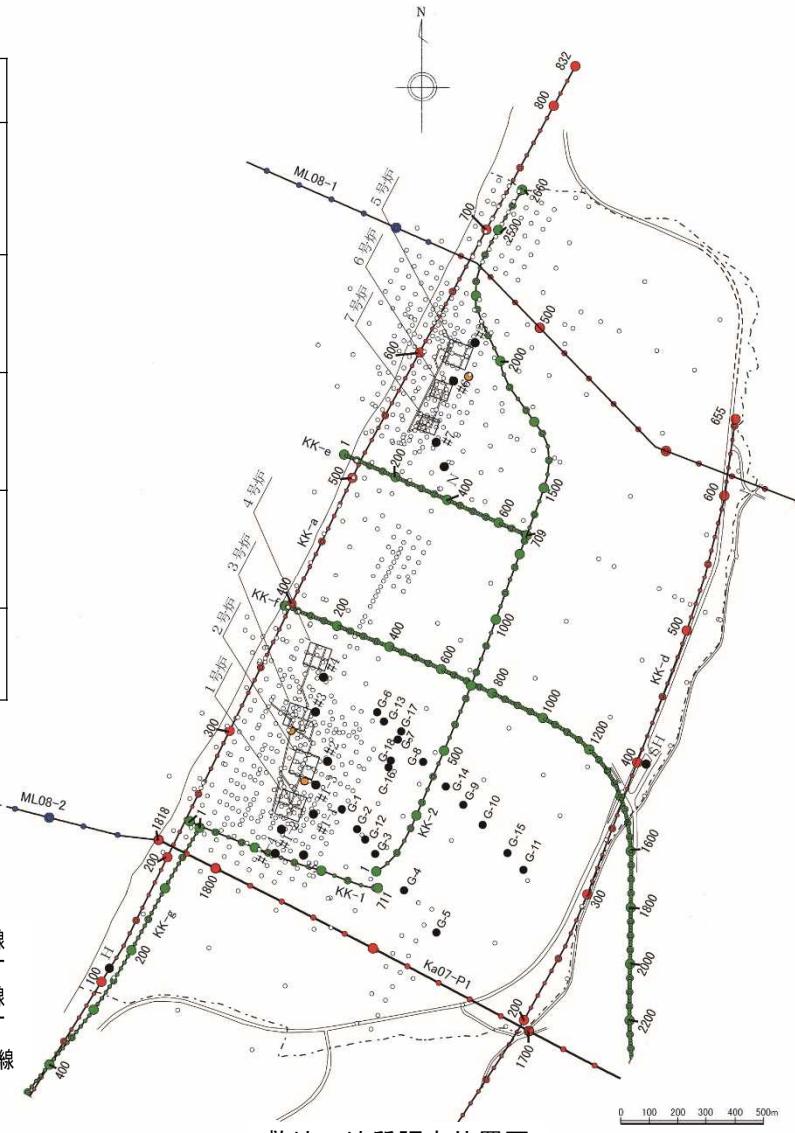
敷地の地質調査位置図

調査項目	調査数量
反射法地震探査	7測線 延長約18km
ボーリング調査	約950孔 延長約78,500m
試掘坑調査 (5, 6, 7号炉)	延長約1,615m
試掘坑調査 (1, 2, 3, 4号炉)	延長約2,170m
立坑調査	7箇所

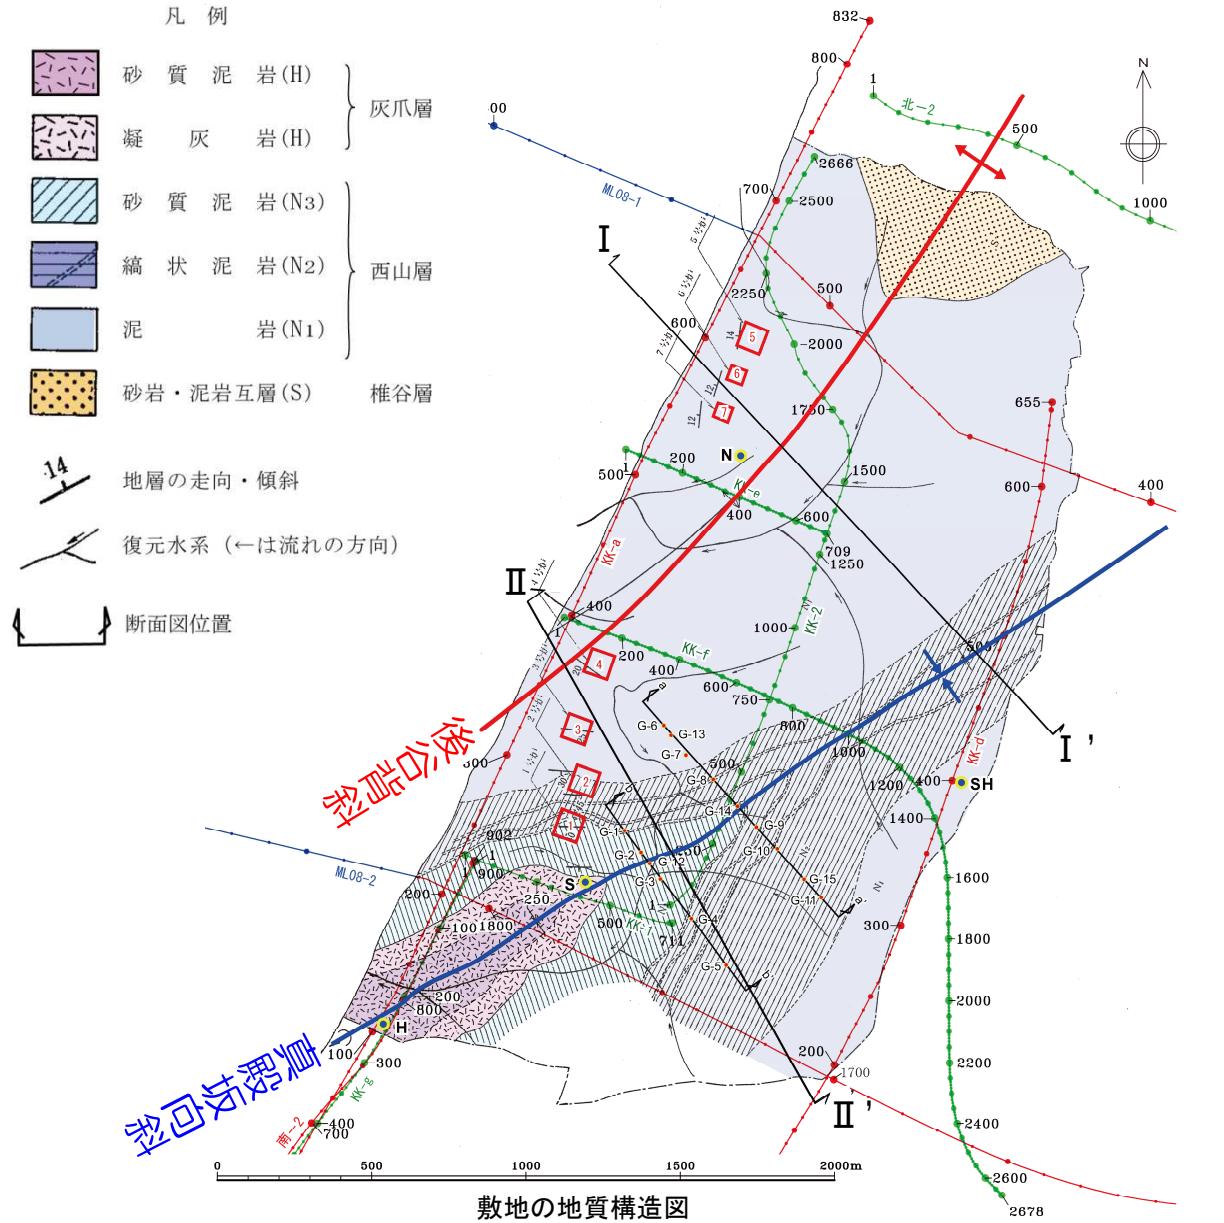
- 敷地北部では椎谷層が上位の西山層に囲まれて、敷地南西部では灰爪層が下位の西山層に囲まれて分布している。
- 後谷背斜及び真殿坂向斜は、NE-SW方向に連続し、全体としてSW方向にプランジしている。

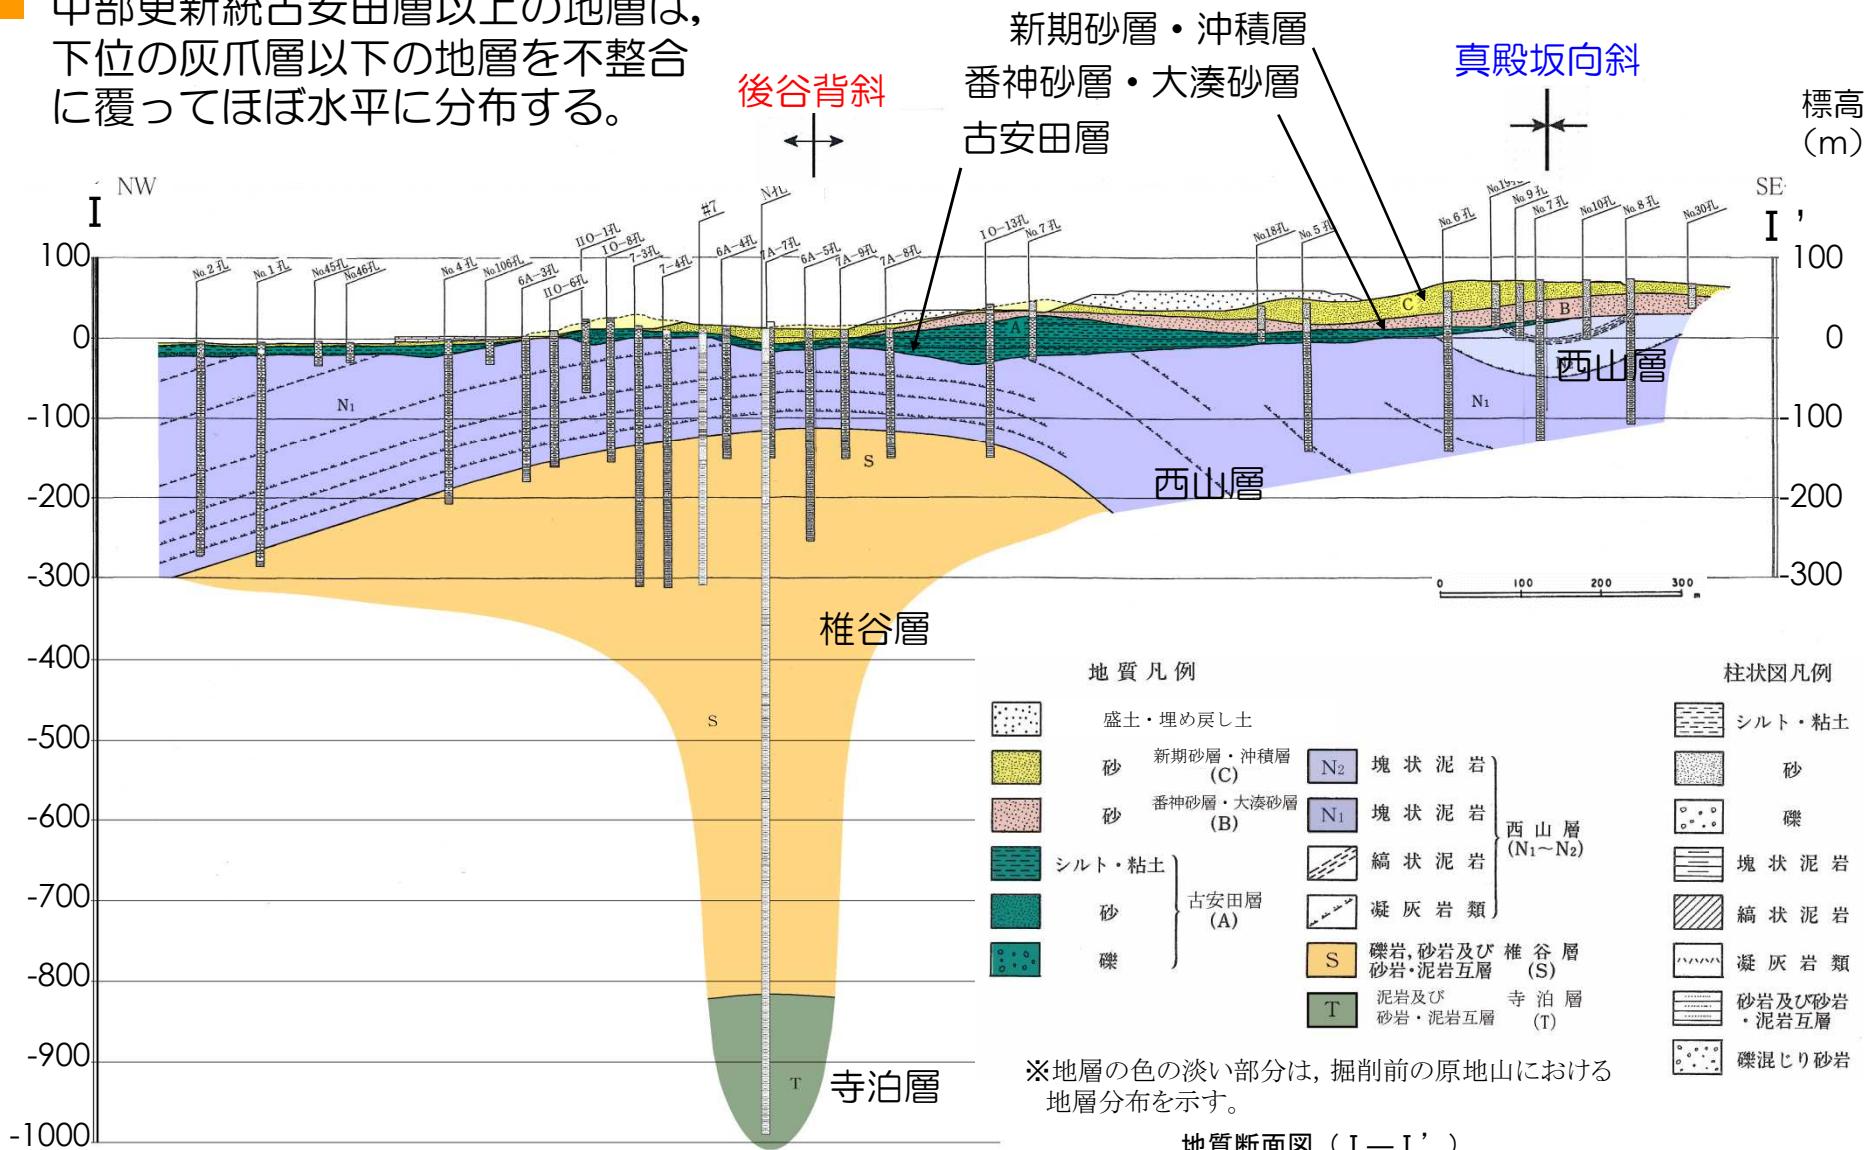
2. 敷地の地質・地質構造 (敷地の地質断面図 (I—I', 断面))

- 中部更新統古安田層以上の地層は、下位の灰爪層以下の地層を不整合に覆ってほぼ水平に分布する。

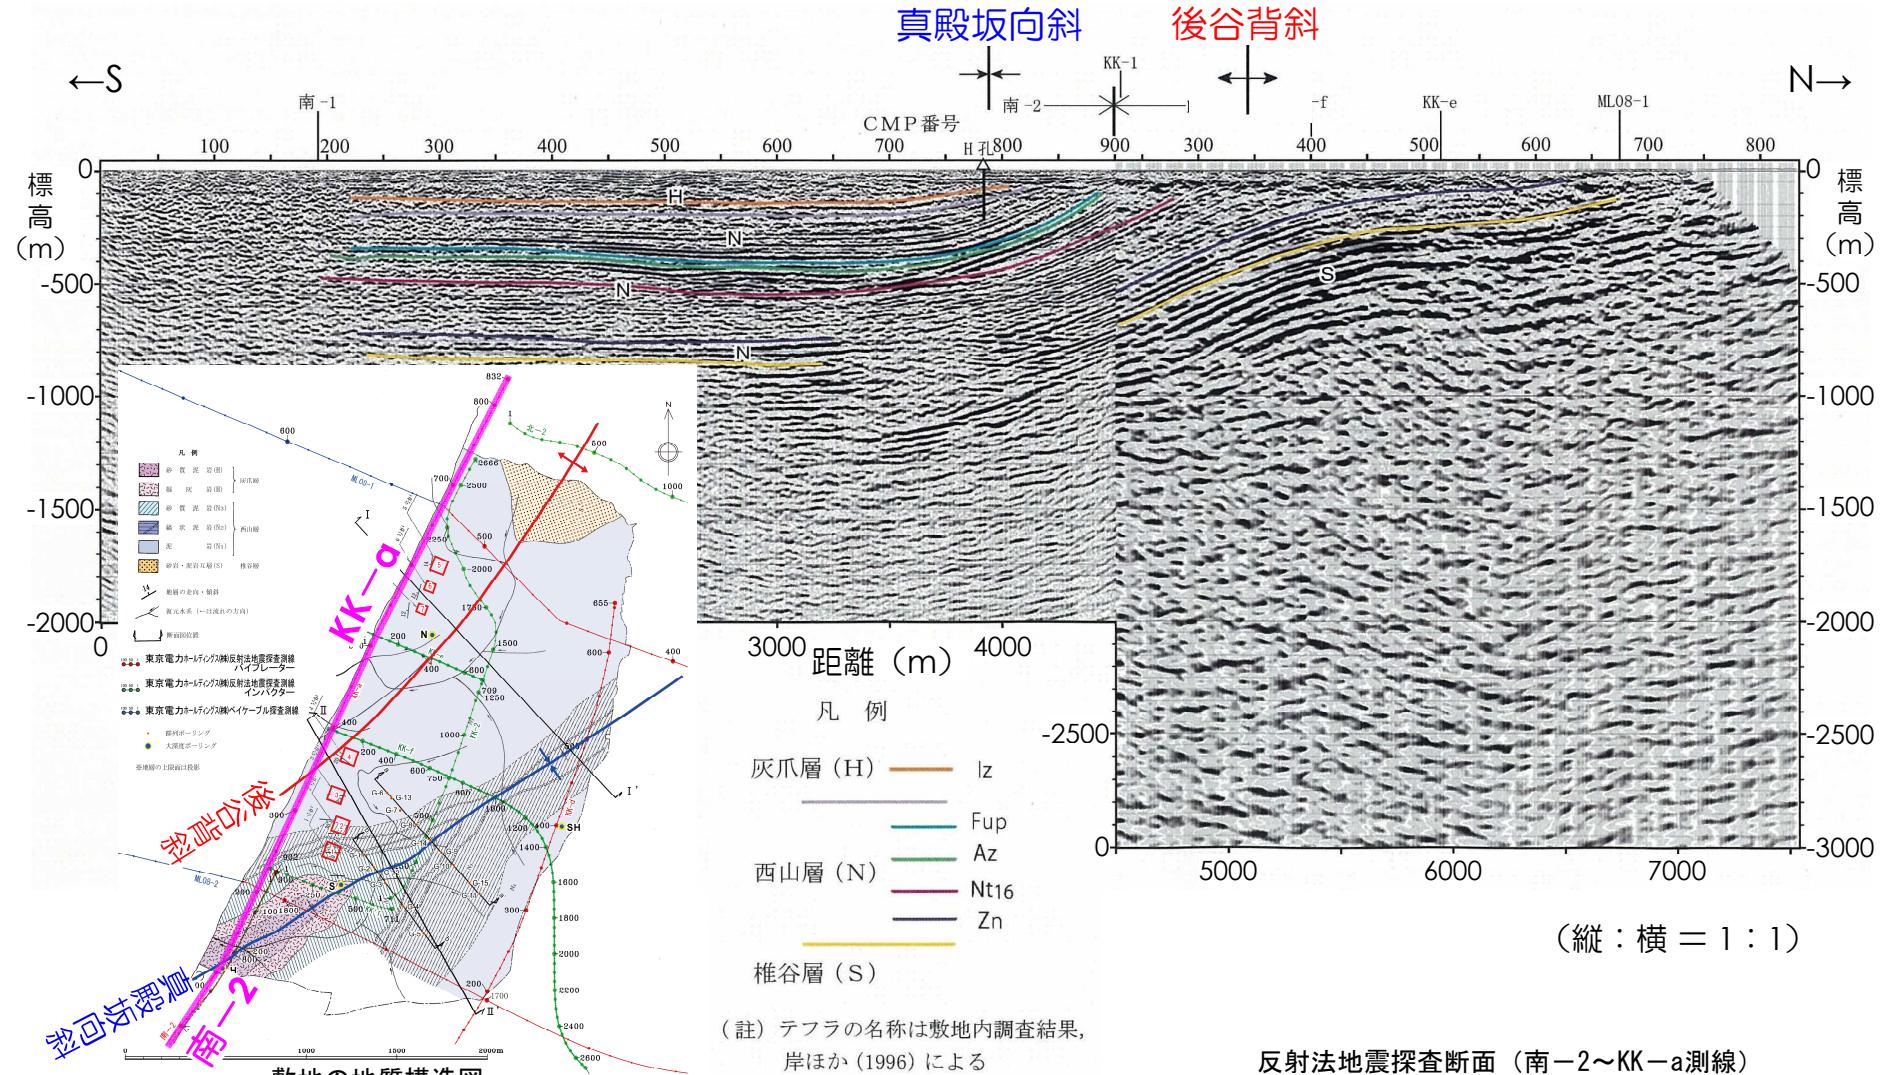
2. 敷地の地質・地質構造 (反射法地震探査結果(南-2~KK-a測線))

■ 真殿坂向斜と後谷背斜に対応する褶曲構造が認められる。

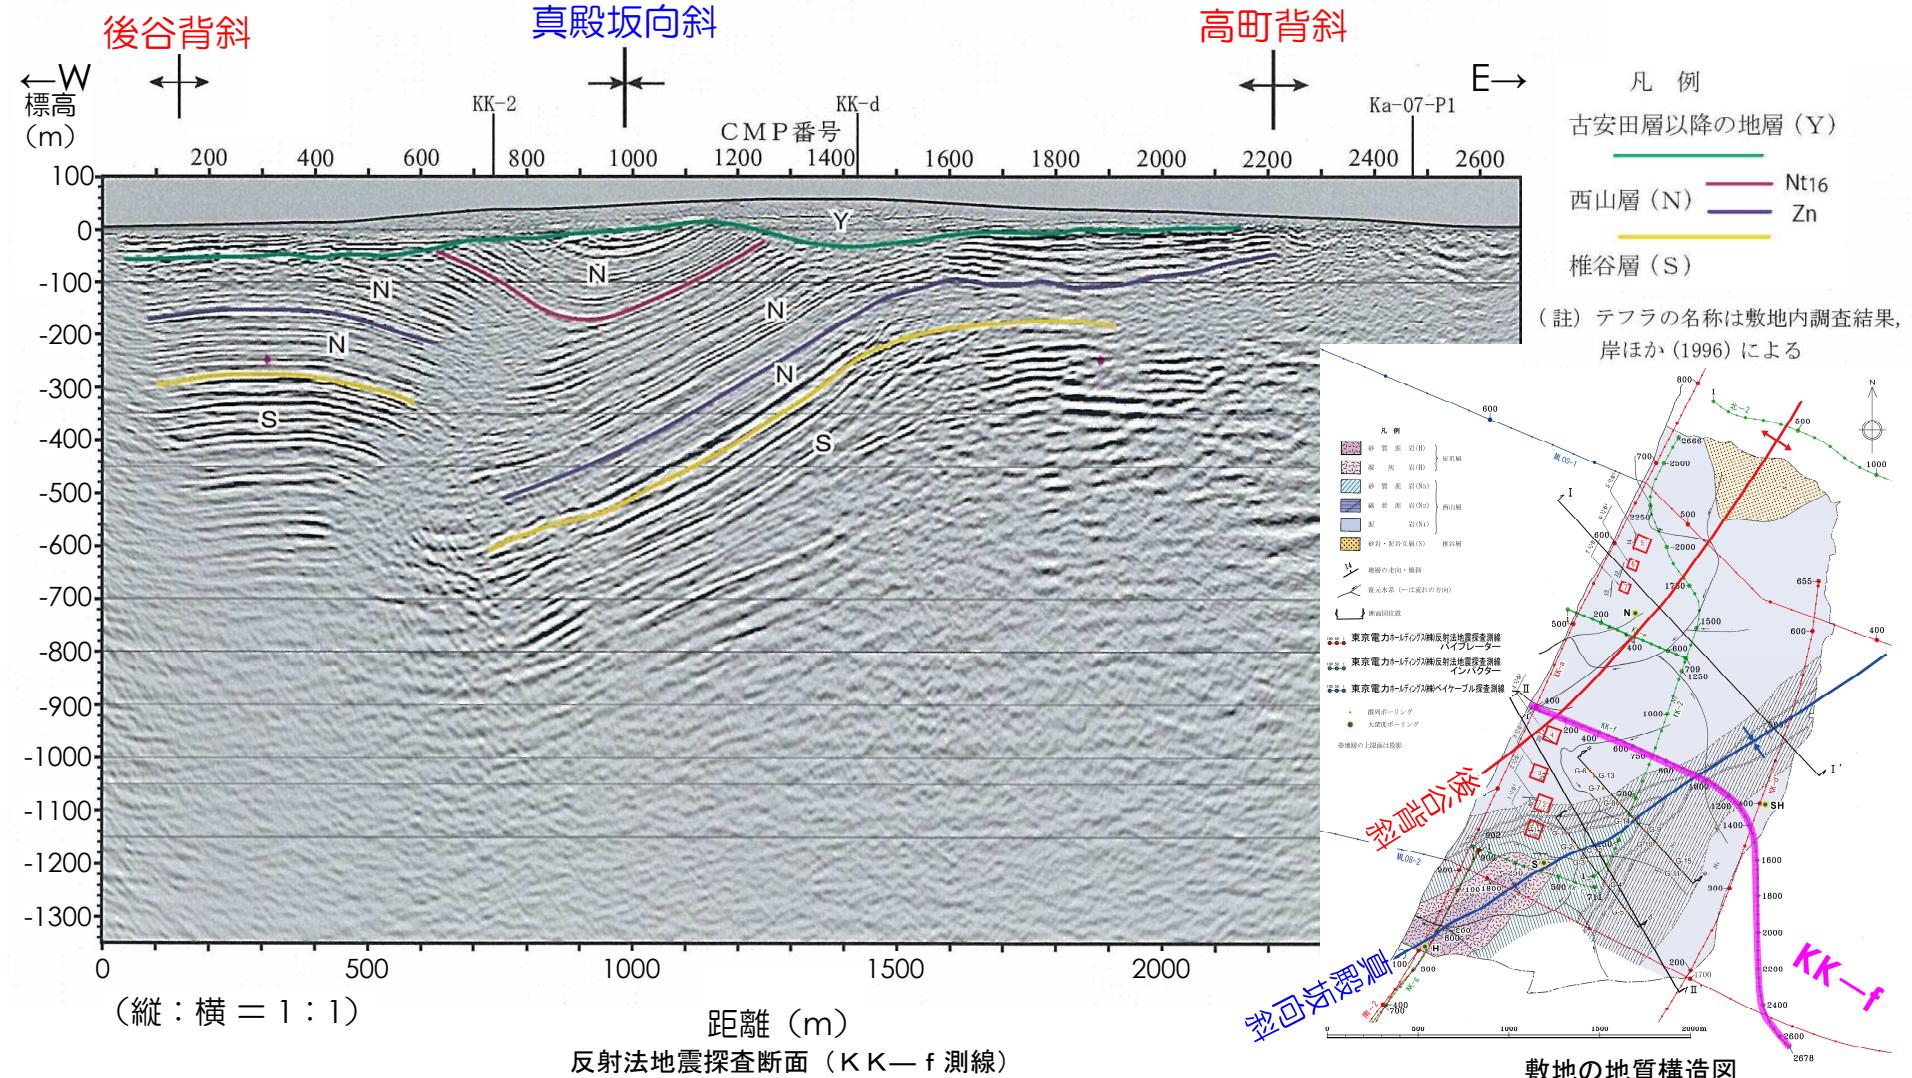
2. 敷地の地質・地質構造 (反射法地震探査結果 (KK-f測線))

- 真殿坂向斜と後谷背斜に対応する褶曲構造が認められる。
- 古安田層以上の地層は、西山層を不整合に覆ってほぼ水平に分布している。

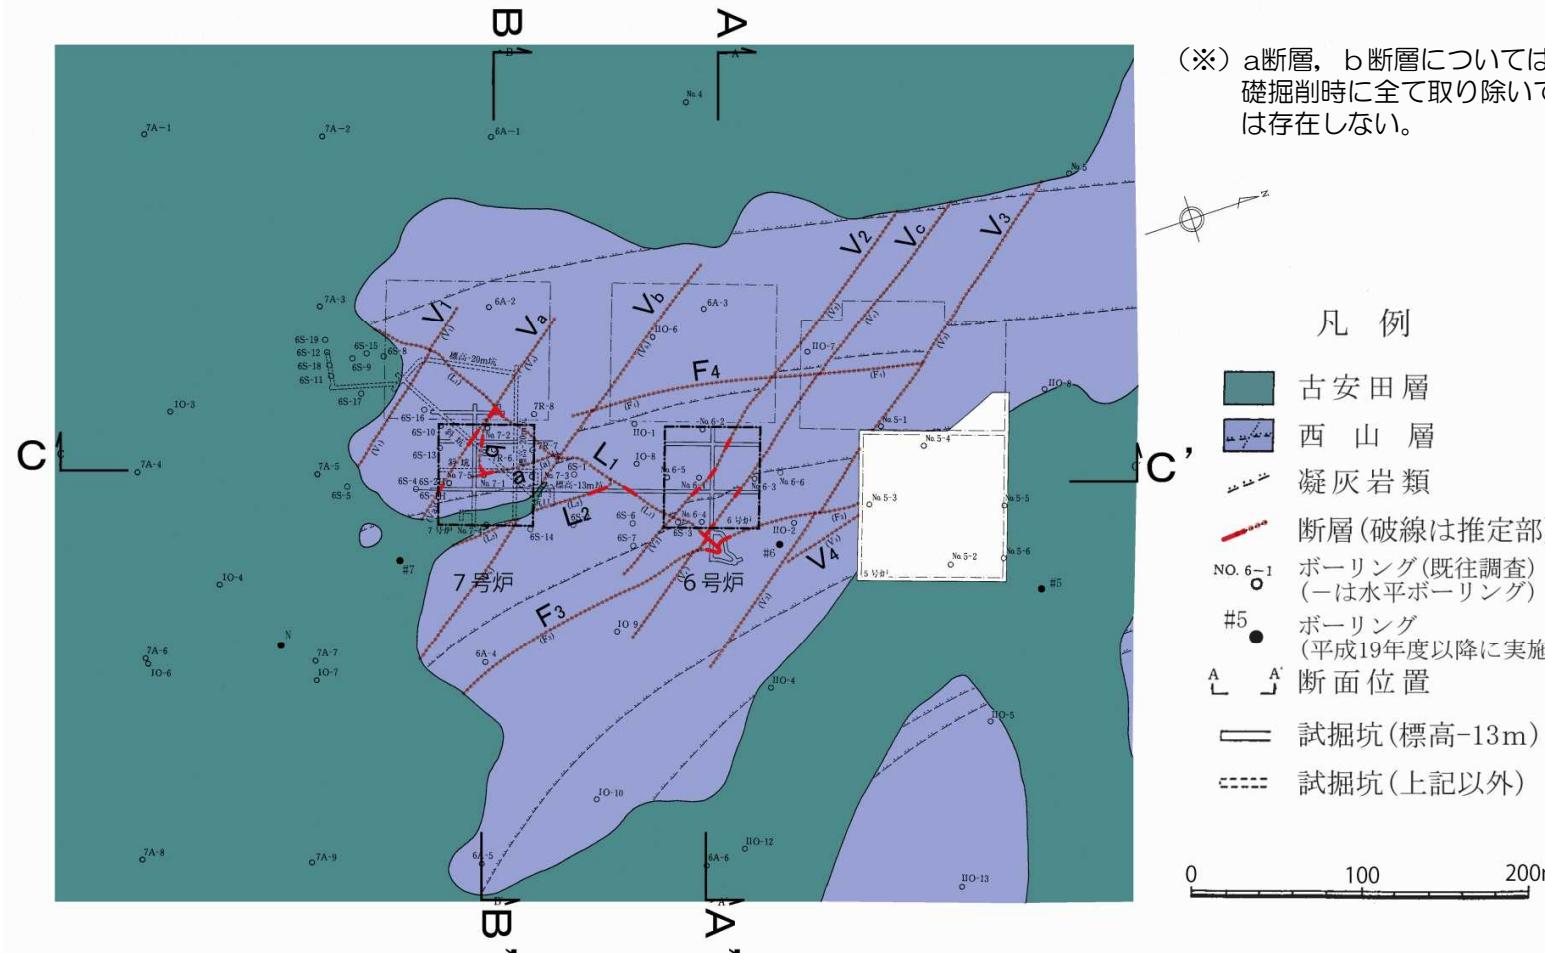
6号及び7号炉原子炉施設設置位置付近（標高約-13m）の地質水平断面図

- 6号及び7号炉周辺に分布する断層は、NW-S E～NNW-S S E走向で高角度の断層（V系断層），層理面に平行な断層（F系断層），ENE-WSW走向で低角度で南に傾斜するL₁断層とそれから分岐する層理面に平行なL₂断層，層理面に平行なa断層（※）とそれに合流する高角度のb断層（※）からなる。

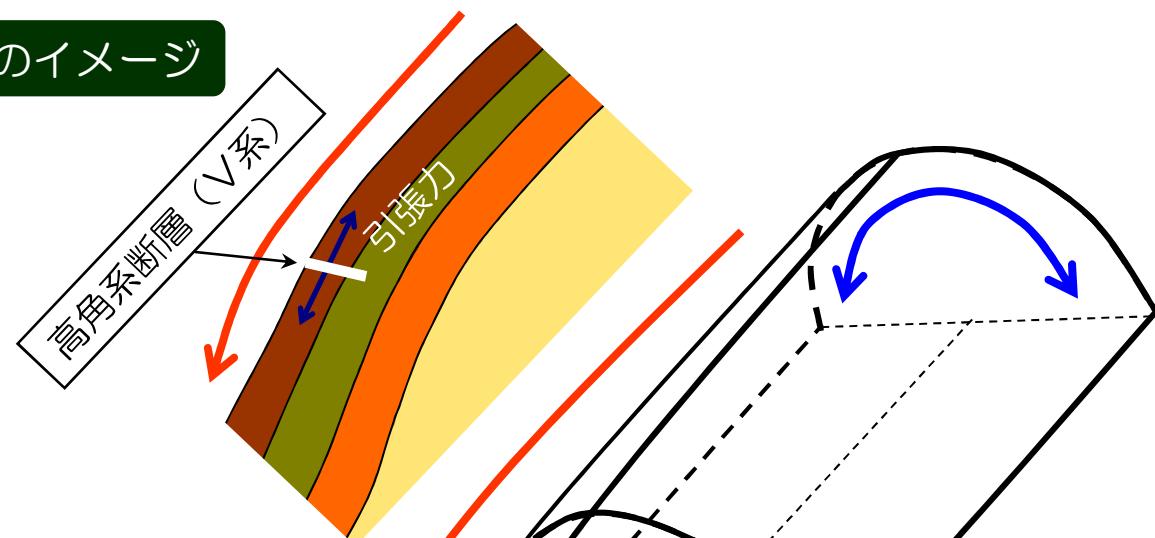
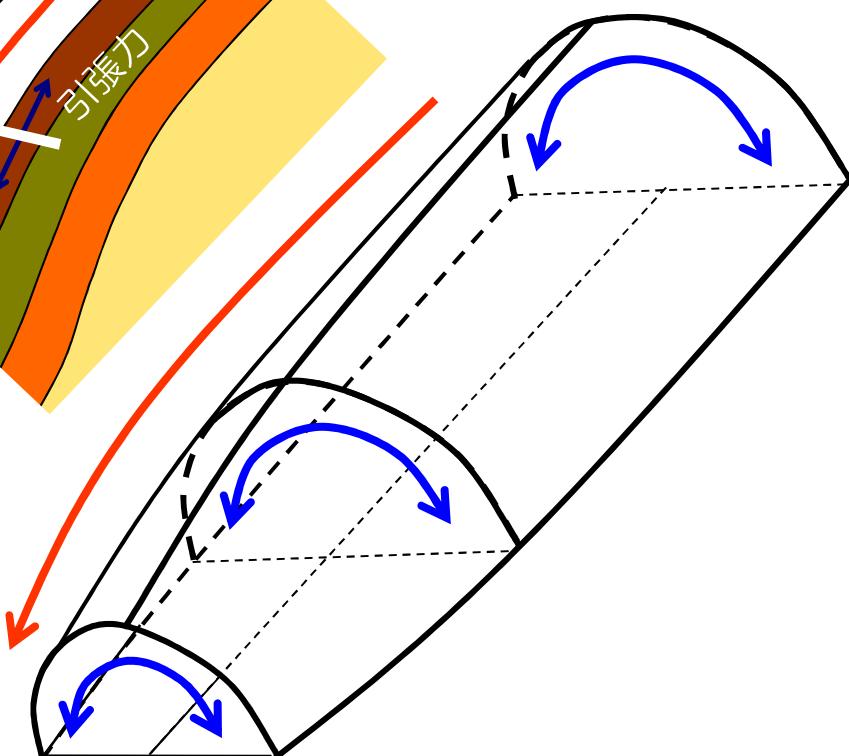
敷地内断層と褶曲構造と関係図

- 敷地内断層は、褶曲軸や層理面との関係から、おもに褶曲軸に直交する「高角系断層（V系断層）」、層理面に平行な「低角系断層（F系断層）」等に分類され、地層が褶曲する際に形成された断層であり、地震を起こすようなものではないと考えられる。

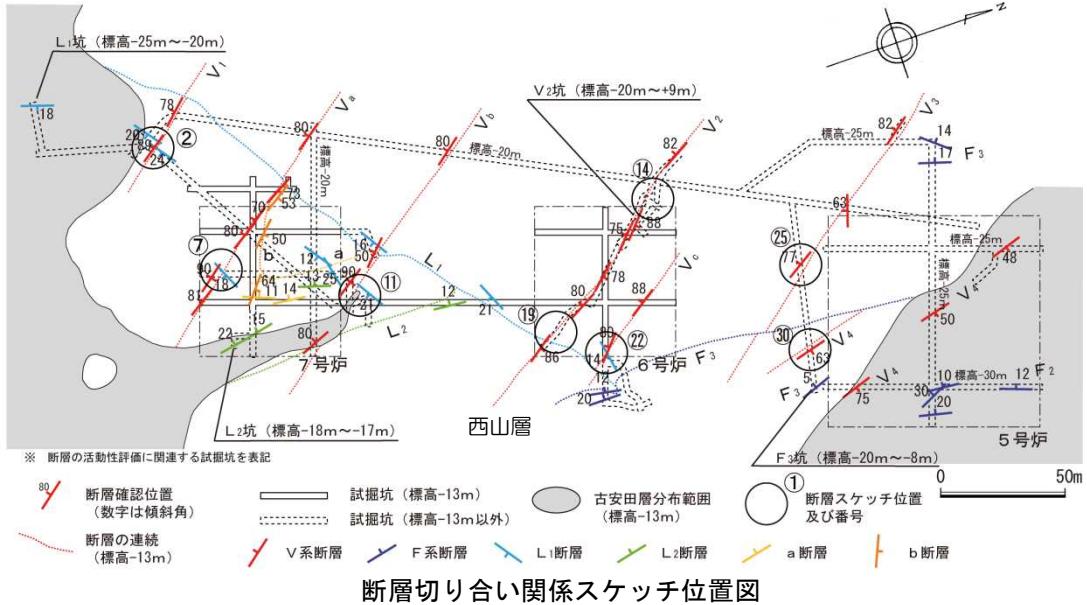
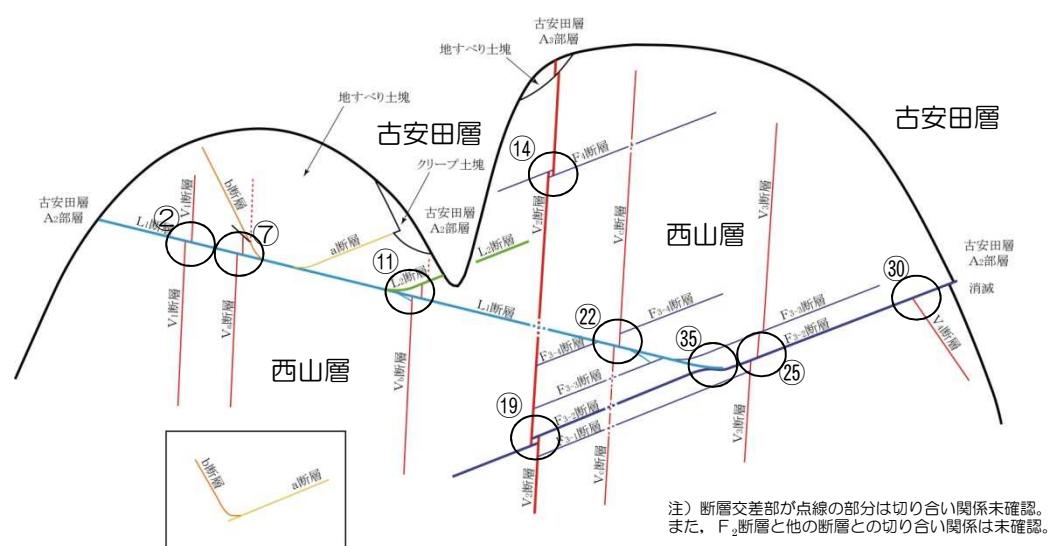
断層切り合い関係模式図

V₂断層は、F₃断層及びF₄断層と切り切られの関係にある。

F₃断層は、V₂断層と切り切られの関係にあり、V₃断層及びV₄断層を切る。また、F₄断層はV₂断層と切り切られの関係にある。

L₁断層は、V₁, V_a, V_b, V_c断層を切り、F₃断層を変位・変形させる。また、L₂断層に分岐する。

以上のことから、V系断層、F系断層及びL₁・L₂断層は、大局的にはほぼ同時期に活動していると考えられるが、V系断層ではV₂断層が、F系断層ではF₃断層及びF₄断層が、L₁断層及びL₂断層が相対的により新しく、これらの中でもL₁断層及びL₂断層が最も新しい時代まで活動した断層であると判断される。

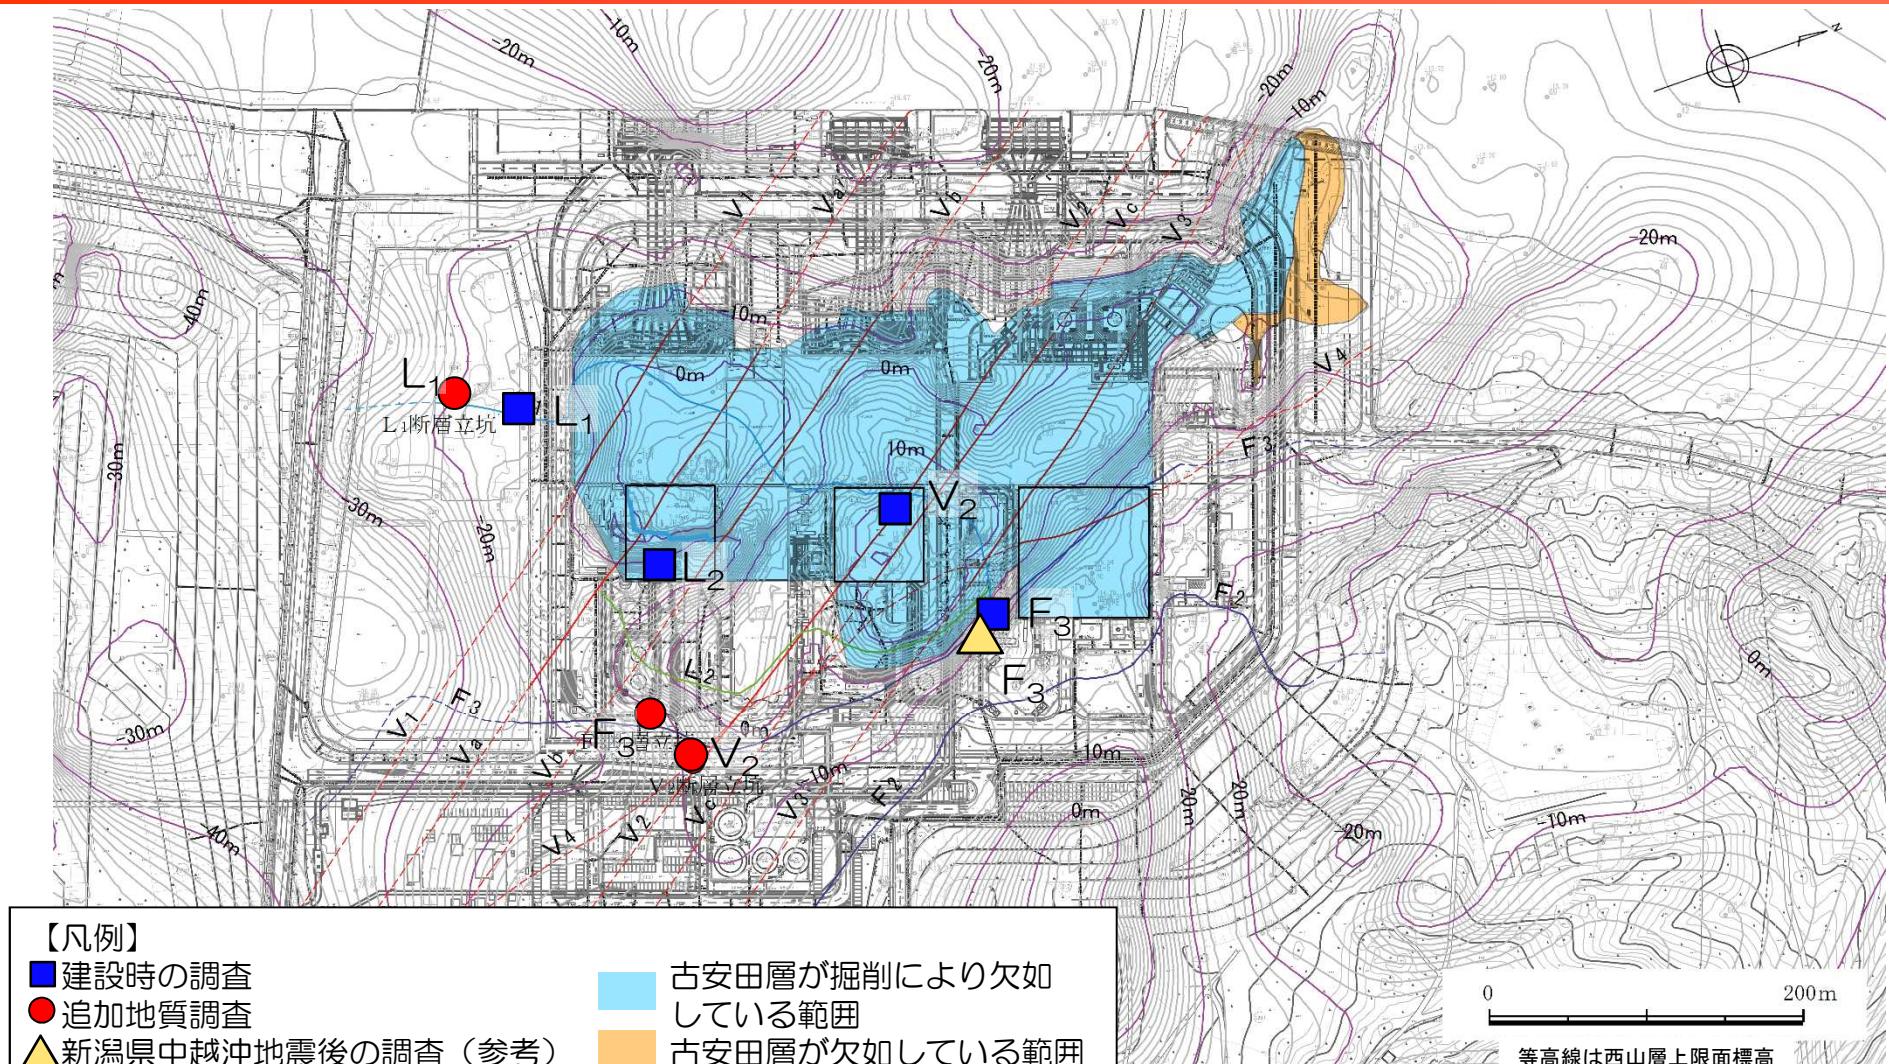
- 敷地内の断層と上載層の関係を確認するため、建設時においては試掘坑による調査、新潟県中越沖地震後ならびに追加地質調査においては立坑による調査をおこなった。

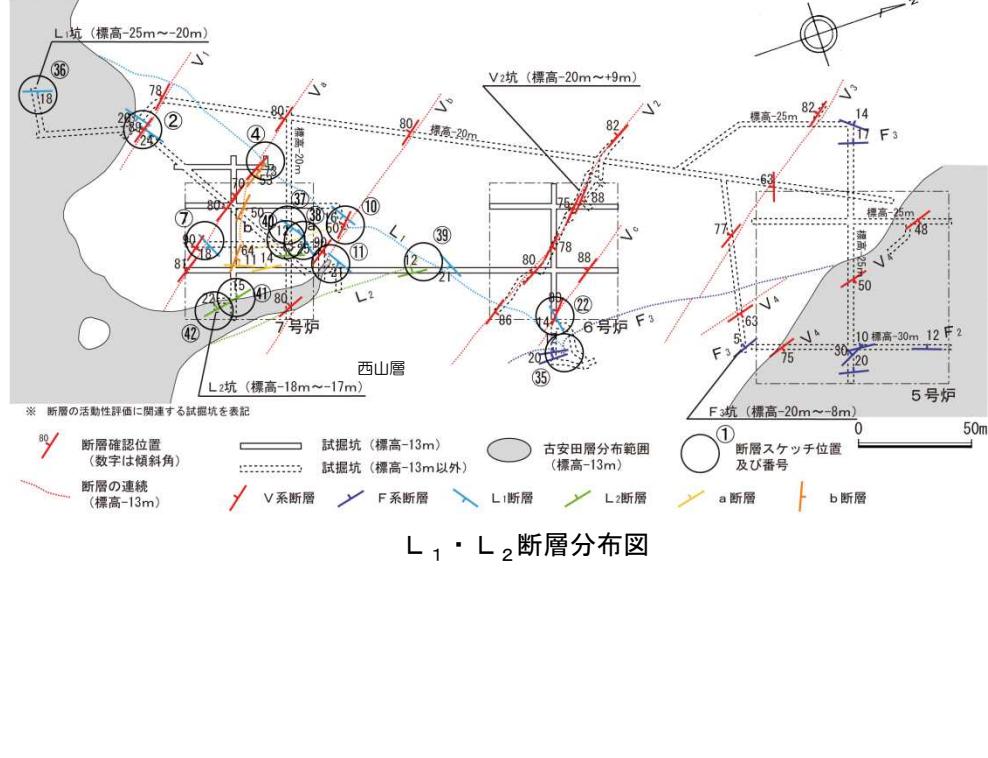
L₁・L₂断層分布図

- L₁断層及びL₂断層は、試掘坑調査及び6号炉、7号炉周辺のボーリング調査によって連続性を確認している。
- L₁断層はF₃断層より下位には分布しない。また、L₂断層はL₁断層より下位には分布しない。

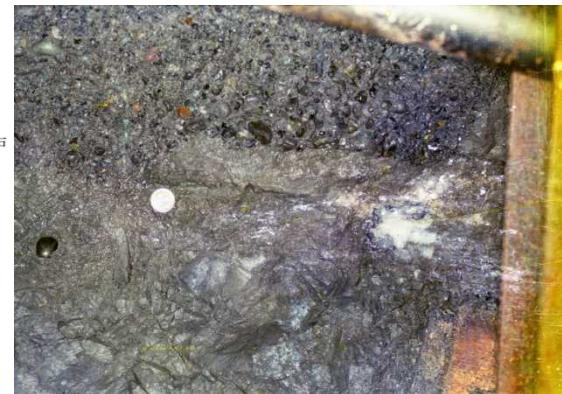
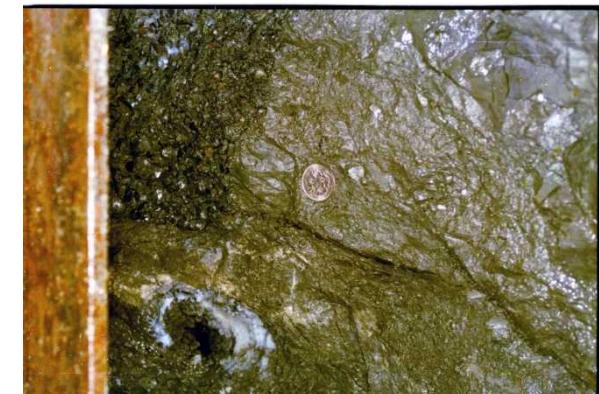
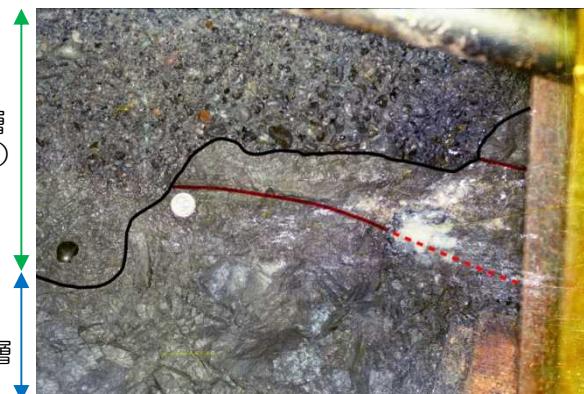
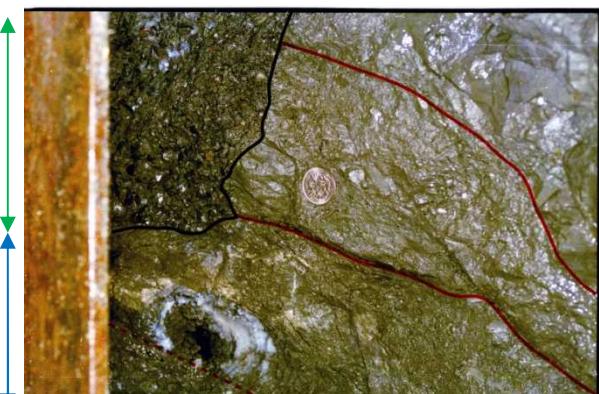
L₁坑壁面写真

3.1.2 L₁・L₂断層 (L₂断層の活動性 (建設時の確認))

- L₂断層と古安田層との関係を確認するため、試掘坑による追跡調査を実施した。
- その結果、L₂断層は古安田層に変位・変形を与えていない。

- L₁・L₂断層は、NE-SW走向で低角度南東傾斜のL₁断層と、これから分岐する層理面に平行なL₂断層からなる。
- L₁断層は幅0cm～85cm（平均15cm）の、L₂断層は幅0cm～65cm（平均7cm）のそれぞれ亜角礫を含む破碎部を伴う。破碎幅は断層合流部付近で大きくなる傾向がある。

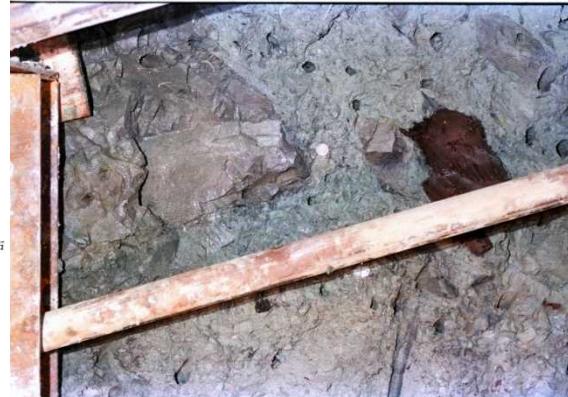
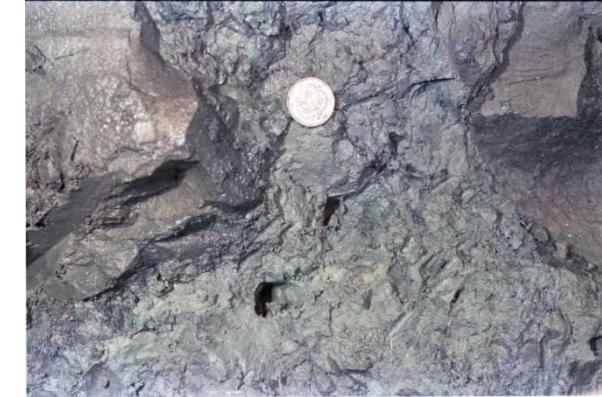
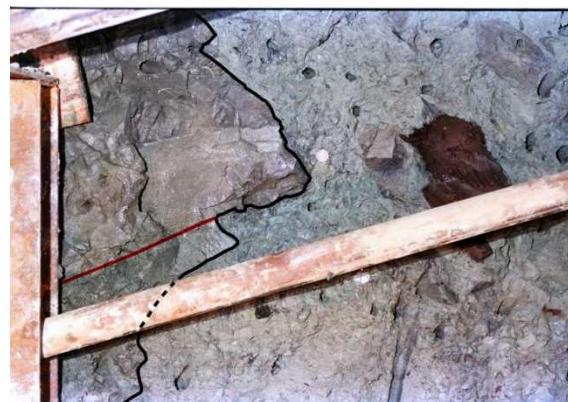
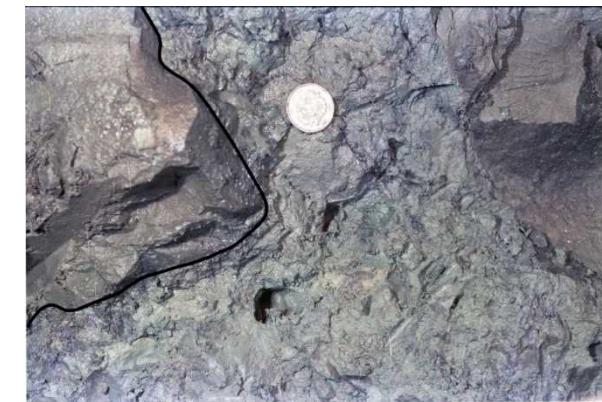
L₂坑壁面写真

西山層 古安田層 (A₂部層)

同左拡大写真

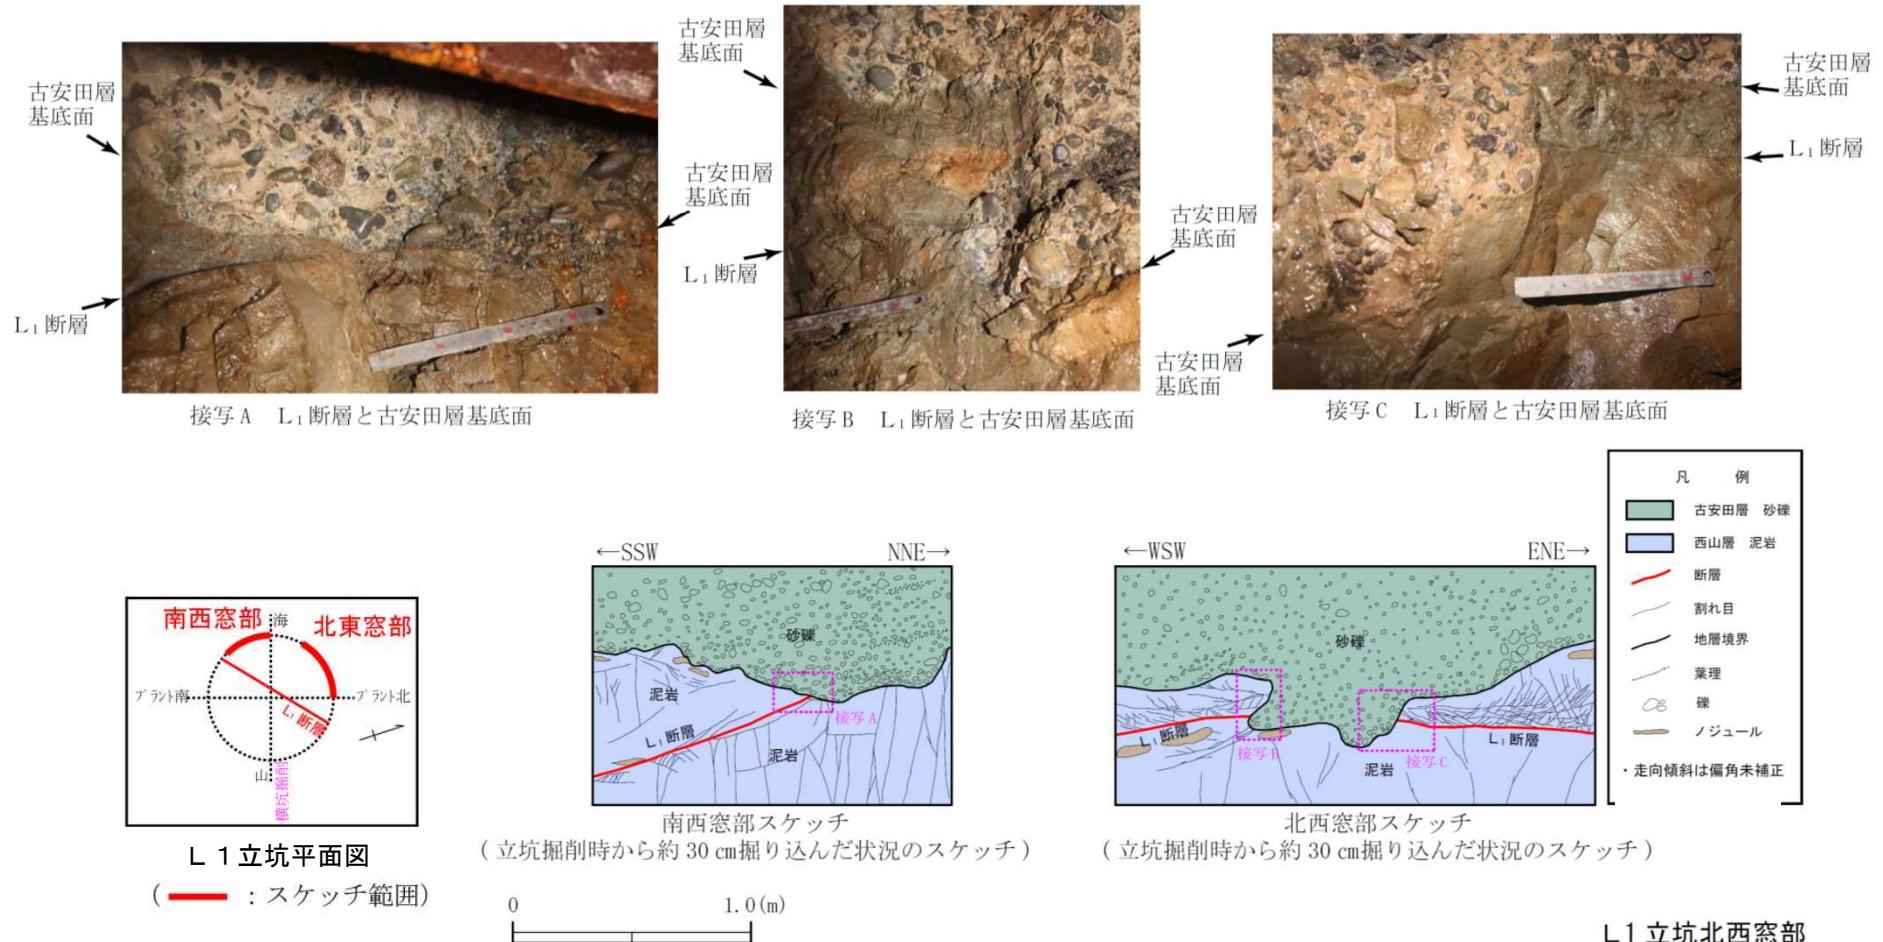
- L₁断層は、古安田層基底面に変位・変形を与えていない。
- 以上のことから、L₁・L₂断層は少なくとも古安田層堆積終了以降の活動は認められず、将来活動する可能性のある断層等ではないと判断される。

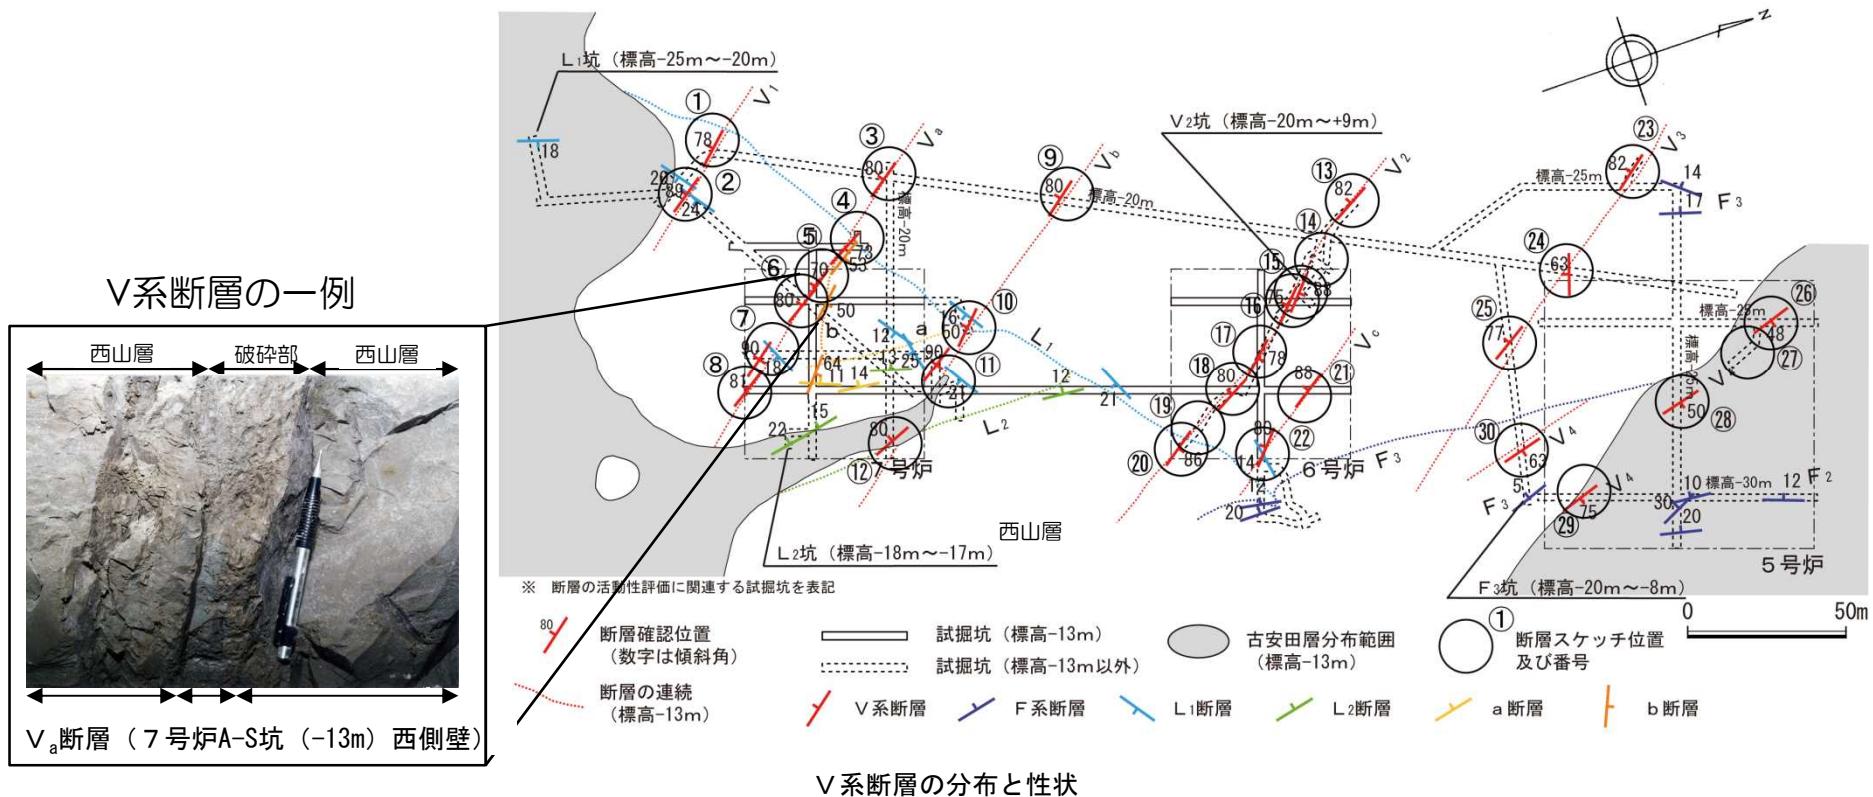
- V系断層は、 V_1 、 V_a 、 V_b 、 V_2 、 V_c 、 V_3 及び V_4 断層からなる。
- V_1 、 V_2 、 V_3 及び V_4 断層は、主として5号炉試掘坑調査で、 V_a 、 V_b 及び V_c 断層は6号及び7号炉試掘坑調査で確認している。
- V系断層は、NW-SE走向で高角度西傾斜（一部鉛直～東傾斜）の断層 (V_1 ～ V_3 、 V_a ～ V_c 断層) と、NNW-SSE走向で高角度東傾斜の断層 (V_4 断層) からなる。
- いずれも破碎部と薄い粘土を伴い、破碎幅は0cm～20cm 程度、粘土幅はフィルム状～1.5cm 程度である。
- 破碎部は、 V_2 断層で最も厚く最大20cmを示している。

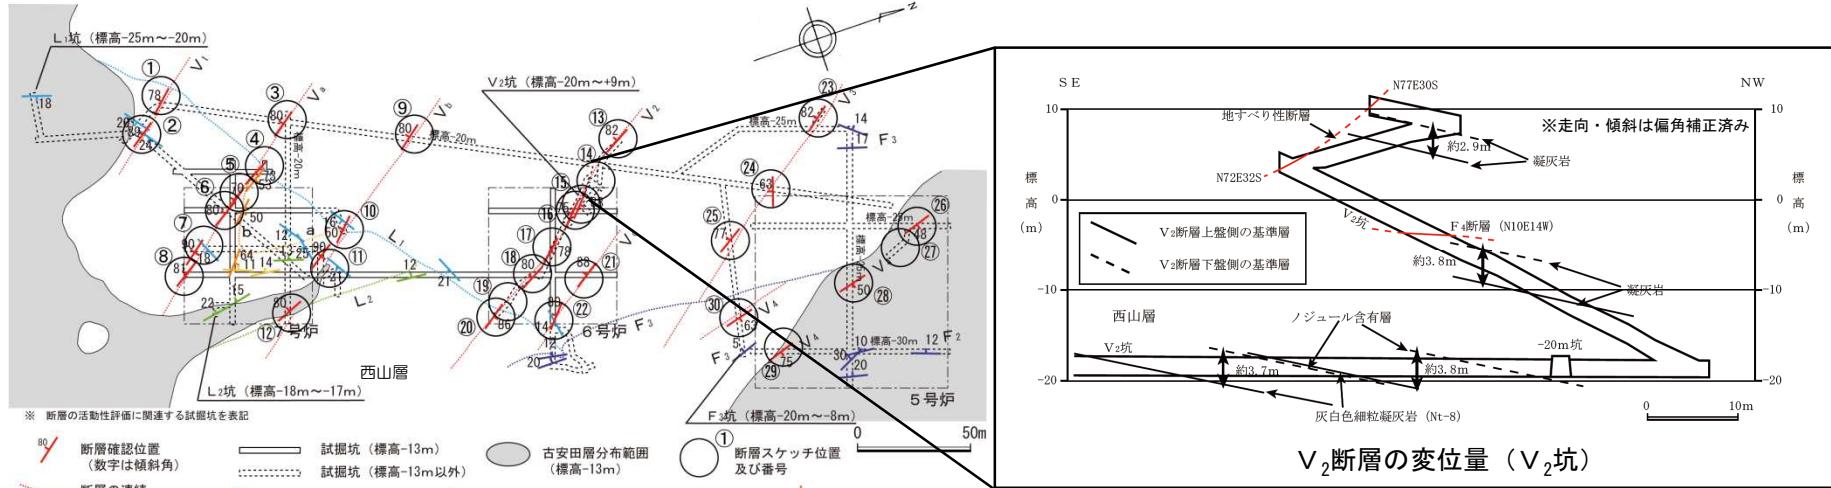
V₂断層の分布と変位量

- 变位センスは、西傾斜（一部鉛直～東傾斜）のV₁～V₃断層、V_a～V_c断層では、西落ちを示し条線方向も縦ずれを示すことから、西落ち正断層である。
- 東傾斜のV₄断層では、東落ちを示し条線方向はばらつくもののおおむね縦ずれを示すことから、東落ち正断層である。
- 变位量は、近傍に分布する同系統の小断層の变位量を含めるとV₁断層で約3.0m、V₂断層で約3.8m、V₃断層で約3.8m、V₄断層で約3.2m、V_a断層で1.35m、V_b断層で約3.0m、V_c断層で0.8mとなっており、V₂断層及びV₃断層でそれぞれ最大（約3.8m）となっている。

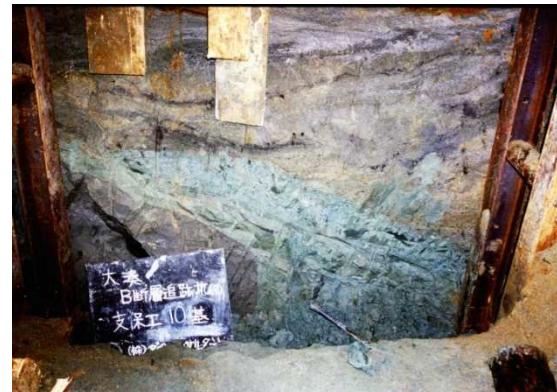
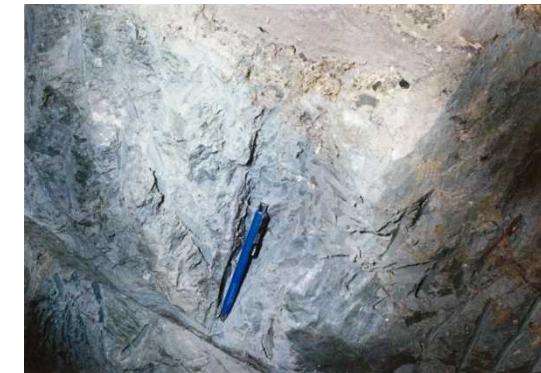
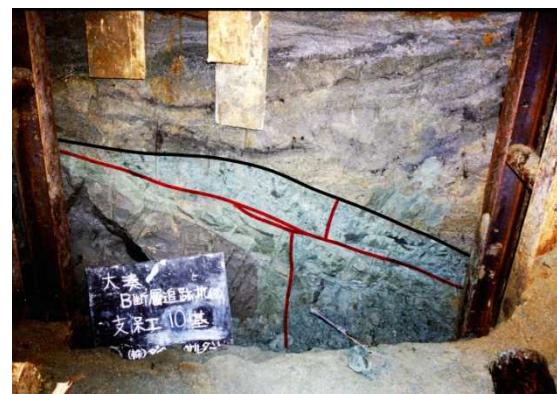
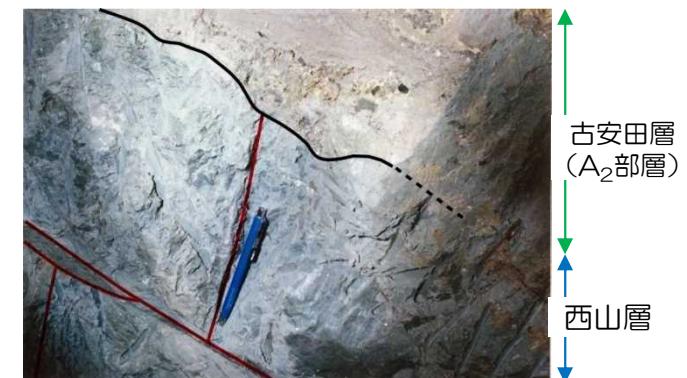
- V₁～V₄断層及びV_a～V_c断層のうち、破碎幅及び変位量が最も大きいV₂断層を大湊側のV系断層の代表とした。
- V₂断層と古安田層との関係を確認するため、-20m坑から鉛直上方に試掘坑による追跡調査を実施した。
- その結果、V₂断層は古安田層に変位・変形を与えていない。
