柏崎刈羽原子力発電所6号炉及び7号炉

敷地の地質・地質構造について

平成28年5月9日
東京電力ホールディングス株式会社

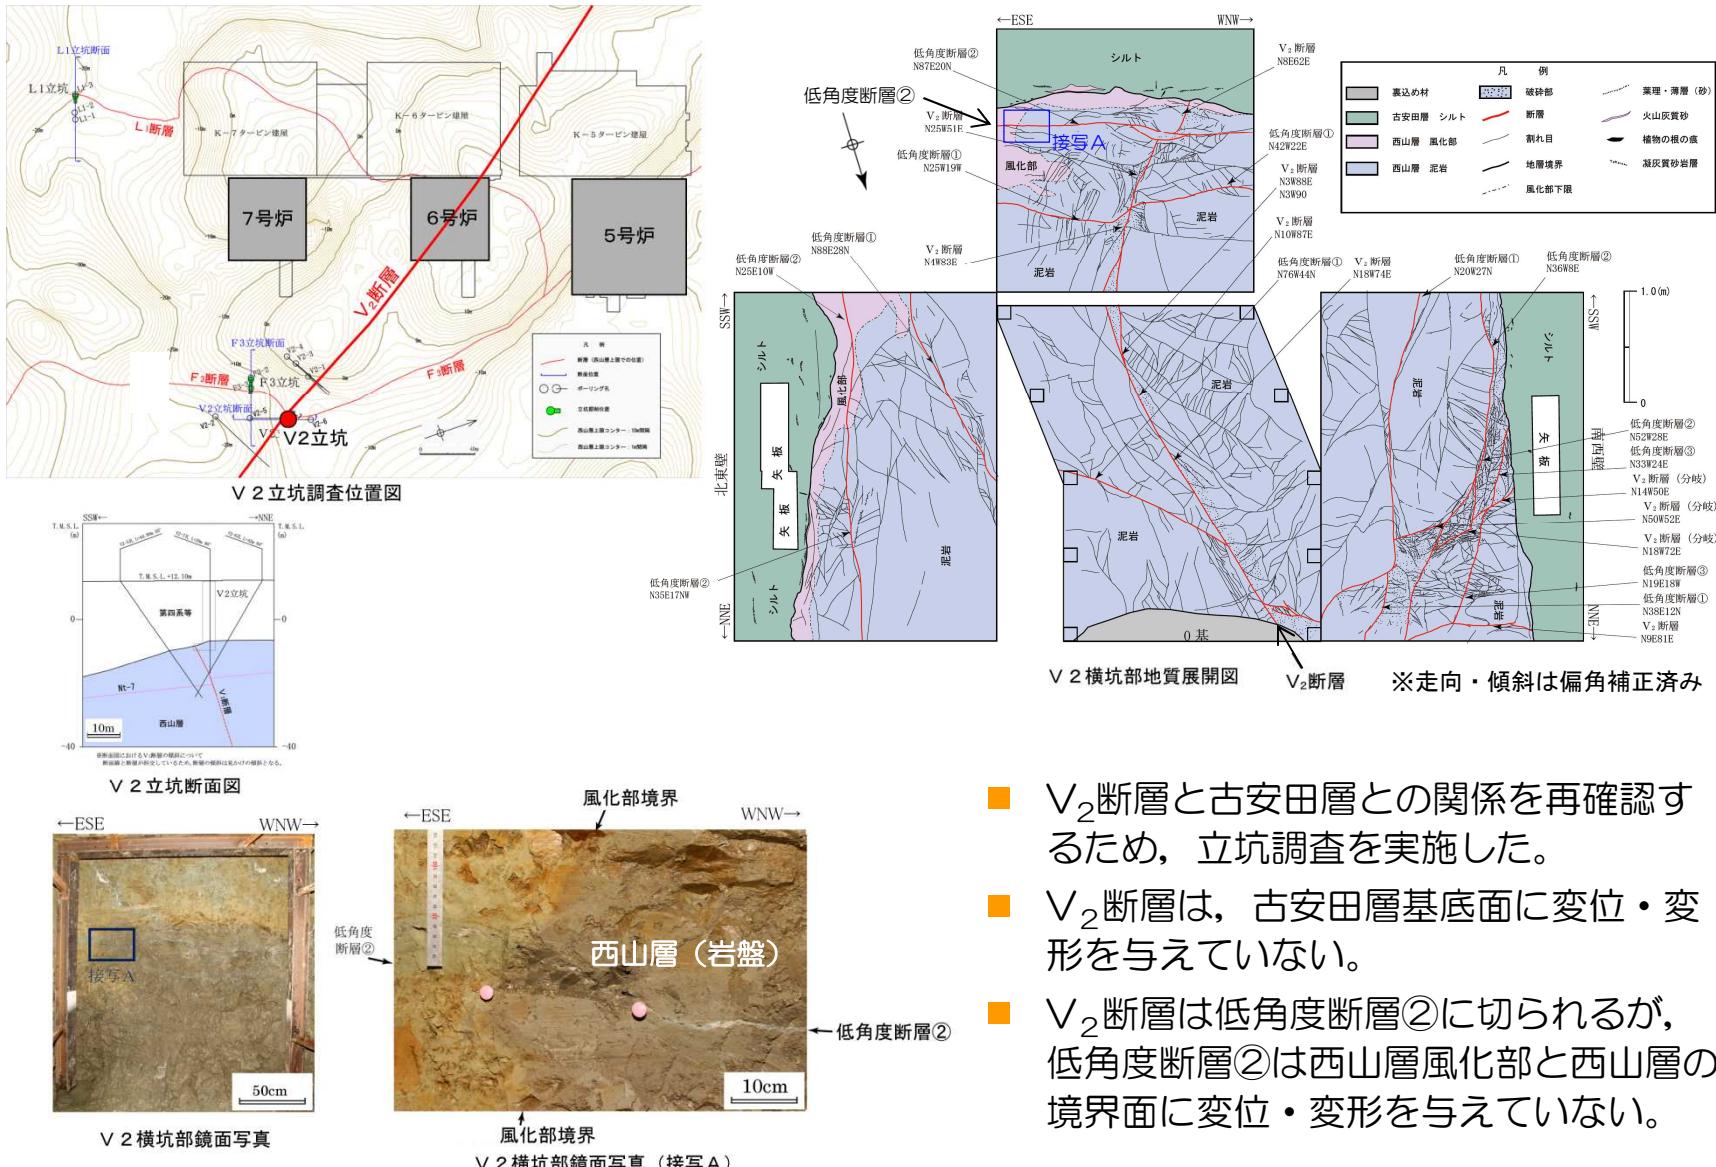
- V₂断層と古安田層との関係を再確認するため、立坑調査を実施した。
- V₂断層は、古安田層基底面に変位・変形を与えていない。
- V₂断層は低角度断層②に切られるが、低角度断層②は西山層風化部と西山層の境界面に変位・変形を与えていない。

以上のことから、V₂断層と低角度断層②は、少なくとも古安田層堆積終了以降の活動は認められず、将来活動する可能性のある断層等ではないと判断される。

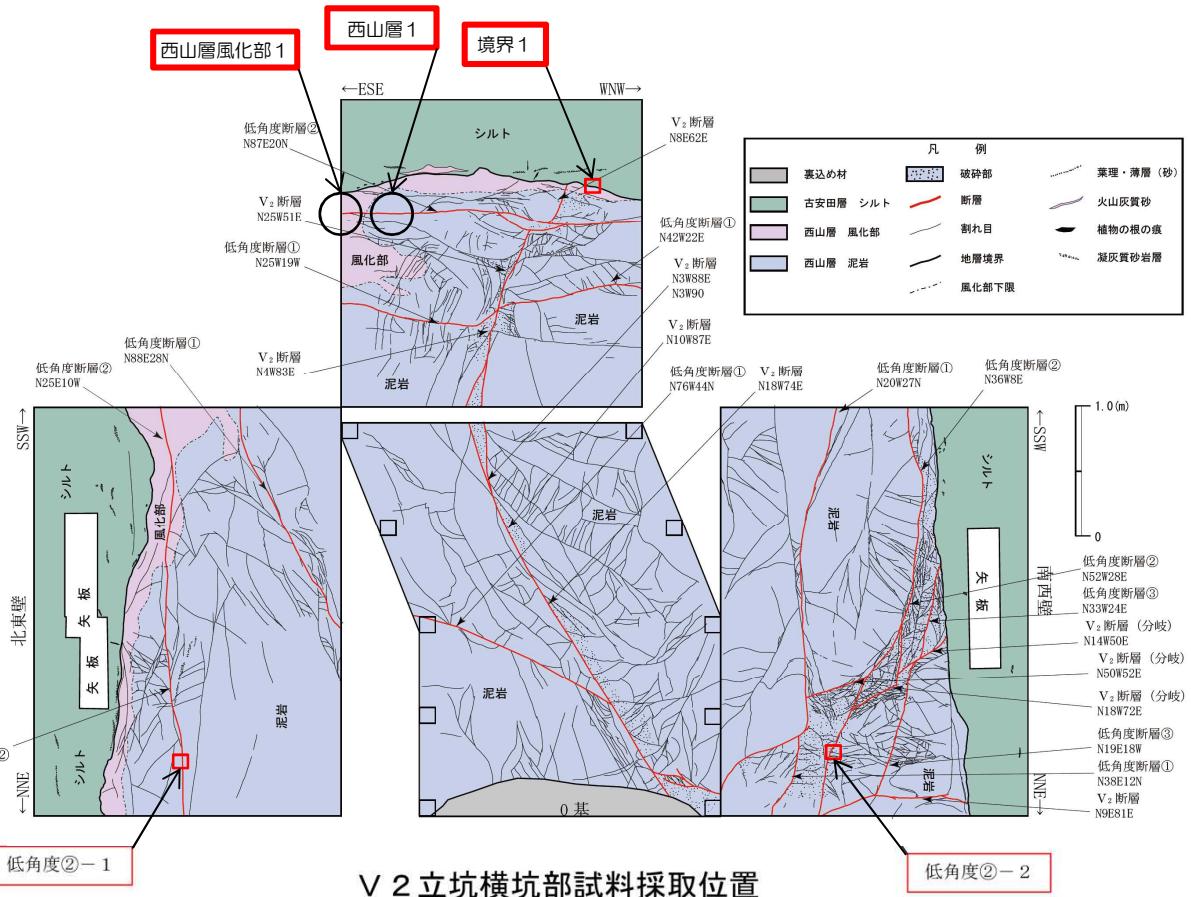
- 西山層風化部1及び西山層1において、風化部の性状分析を行った。

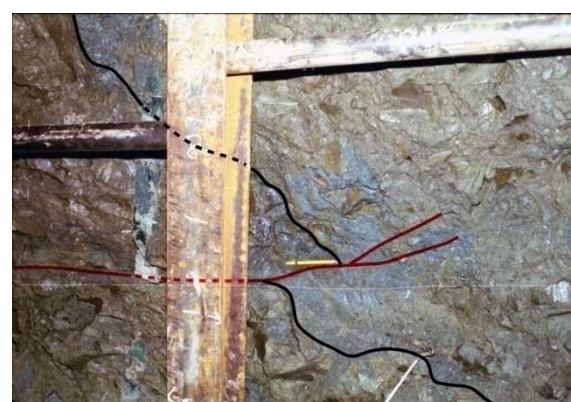
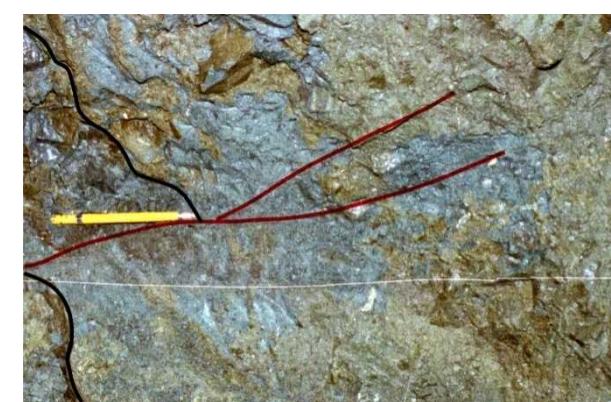
F3坑壁面写真

- $F_2 \sim F_4$ 断層のうち、最も連続性が良い F_3 断層を大湊側のF系断層の代表とした。
- F_3 断層と古安田層との関係を確認するため、-20m坑から試掘坑による追跡調査を実施した。
- その結果、 F_3 断層は西山層上限面にごくわずかの変位を与えており、古安田層に入ってすぐに消滅している。

- ① マトリクスに砂を含む泥岩礫層 (古安田層)
- ② N28W35W 粘土は伴わない。20cm連続して消滅。
- ③ N13W30W 粘土は伴わない。25cm連続して消滅。

*走向・傾斜は偏角補正済み

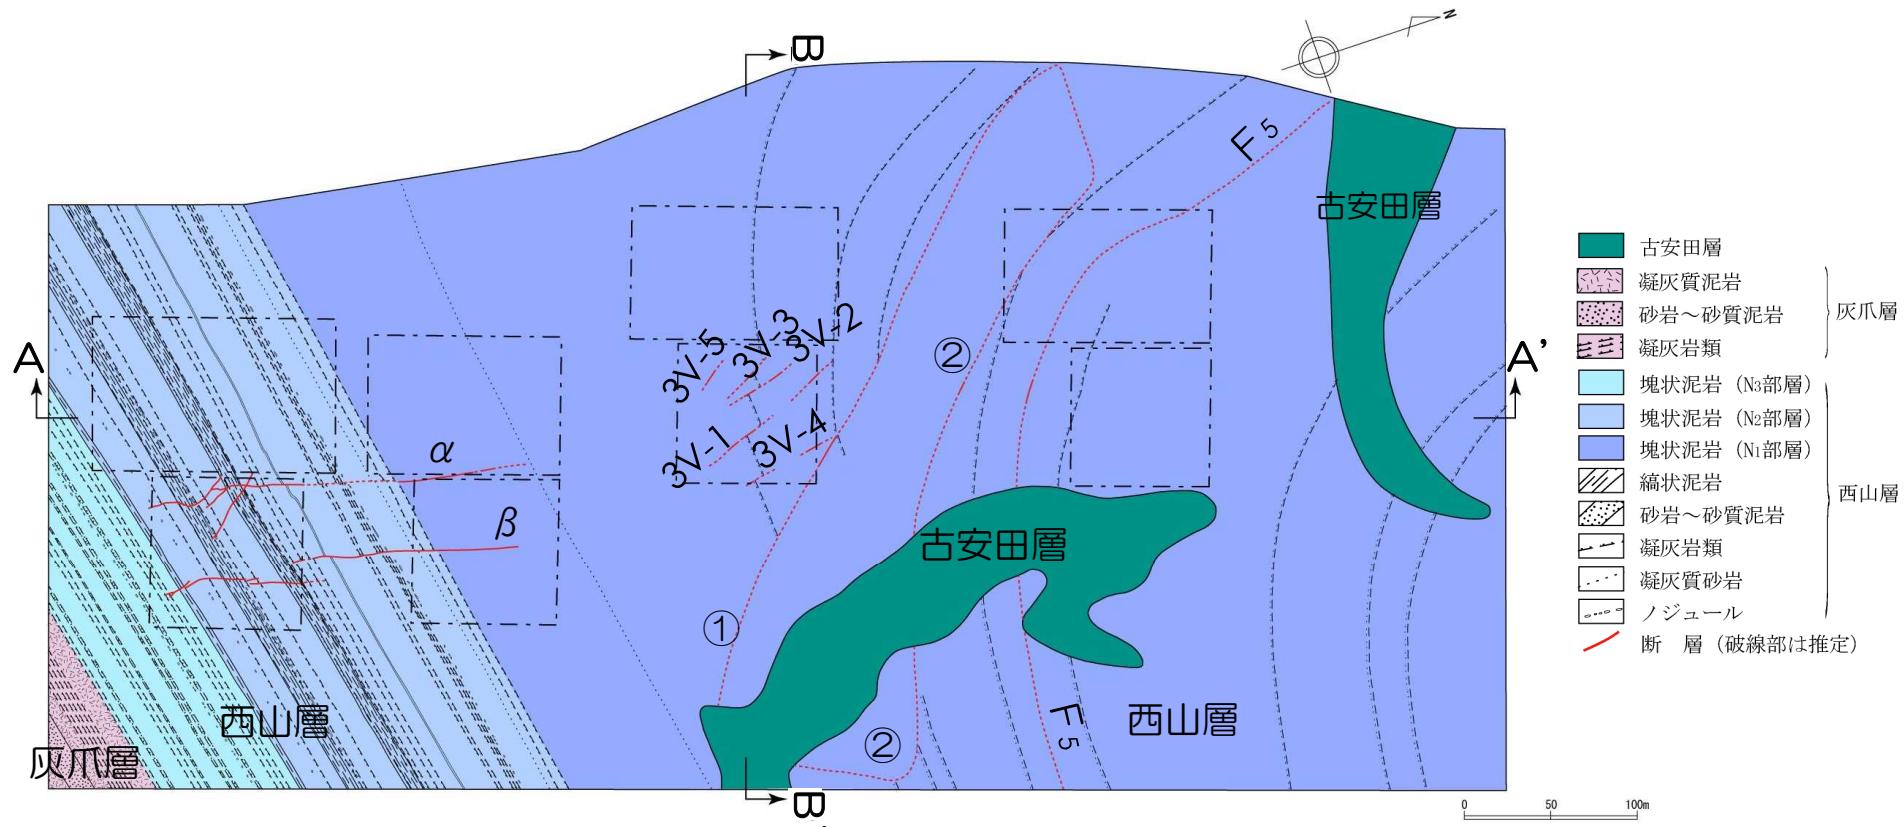
1号～4号炉原子炉施設設置位置付近（標高約-39m）の地質水平断面図

- 1号～4号炉周辺に分布する断層は、NNW-SSE走向で高角度の断層（V系断層），西山層の層理面に平行な断層（F系断層），NW-SSE走向で中角度北東傾斜の①断層とNW-SSE走向高角度南西傾斜の②断層，及びNNE-SSW走向で高角度東傾斜の α ・ β 断層からなる。

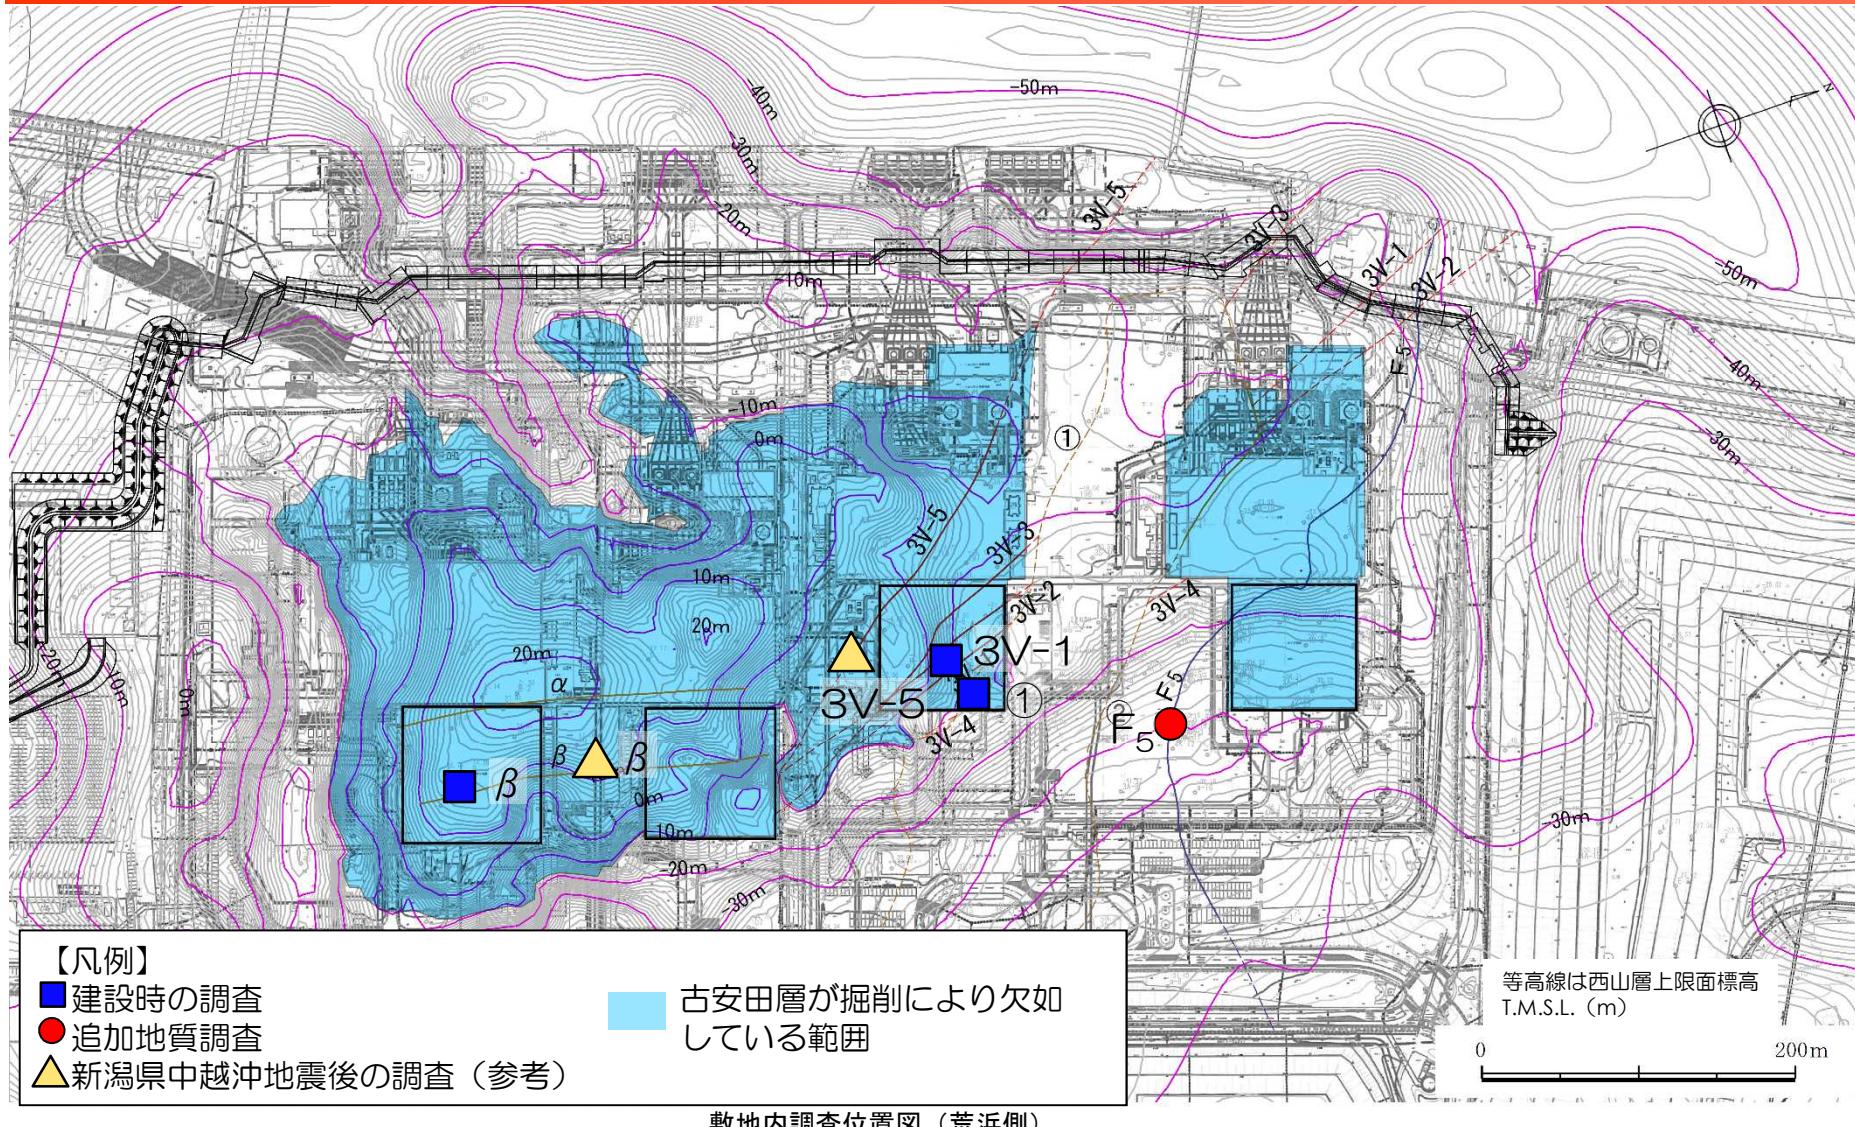
敷地内調査位置図（荒浜側）

- 敷地内の断層と上載層の関係について確認するため、建設時においては試掘坑による調査、新潟県中越沖地震後ならびに追加地質調査においては立坑による調査を実施した。

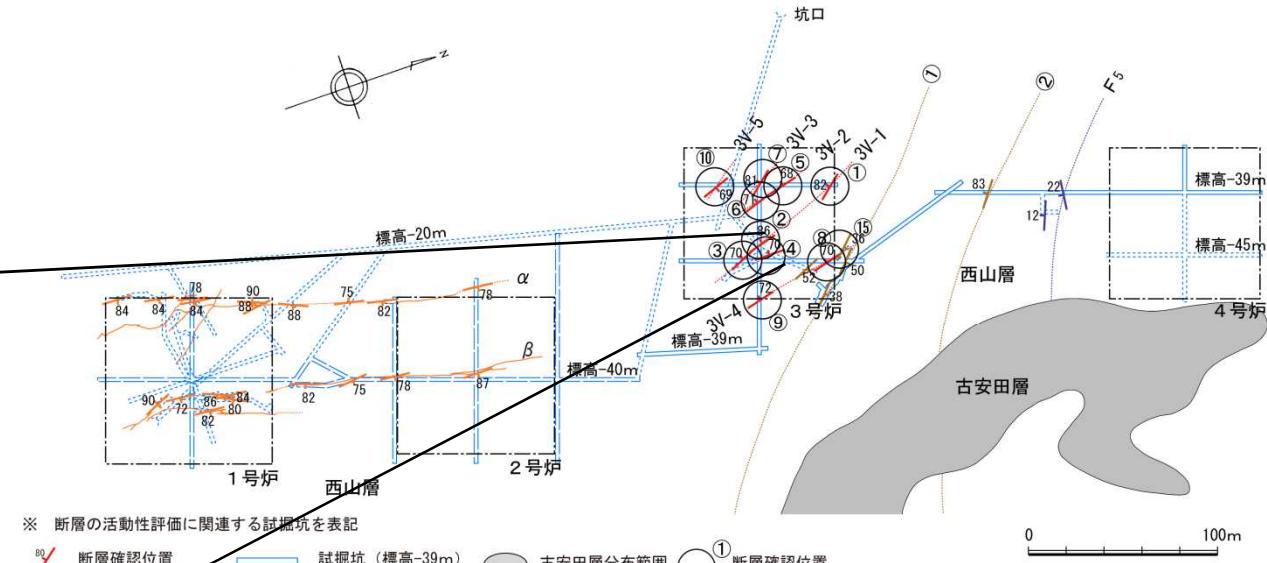
V系断層の分布と性状

- V系断層については、3V-1, 3V-2, 3V-3, 3V-4及び3V-5断層からなる。
- V系断層は、3号炉試掘坑調査で確認している。
- V系断層は、NNW-SSE走向で高角度西傾斜の断層（3V-1～3V-4断層）と、NNW-SSE走向で高角度東傾斜の断層（3V-5断層）からなる。
- いずれも破碎部と薄い粘土を伴い、破碎部は平均幅8cm～15cm程度、粘土は平均幅フィルム状～0.1cm程度である。破碎幅は3V-1断層で最も厚く、最大44cmを示している。

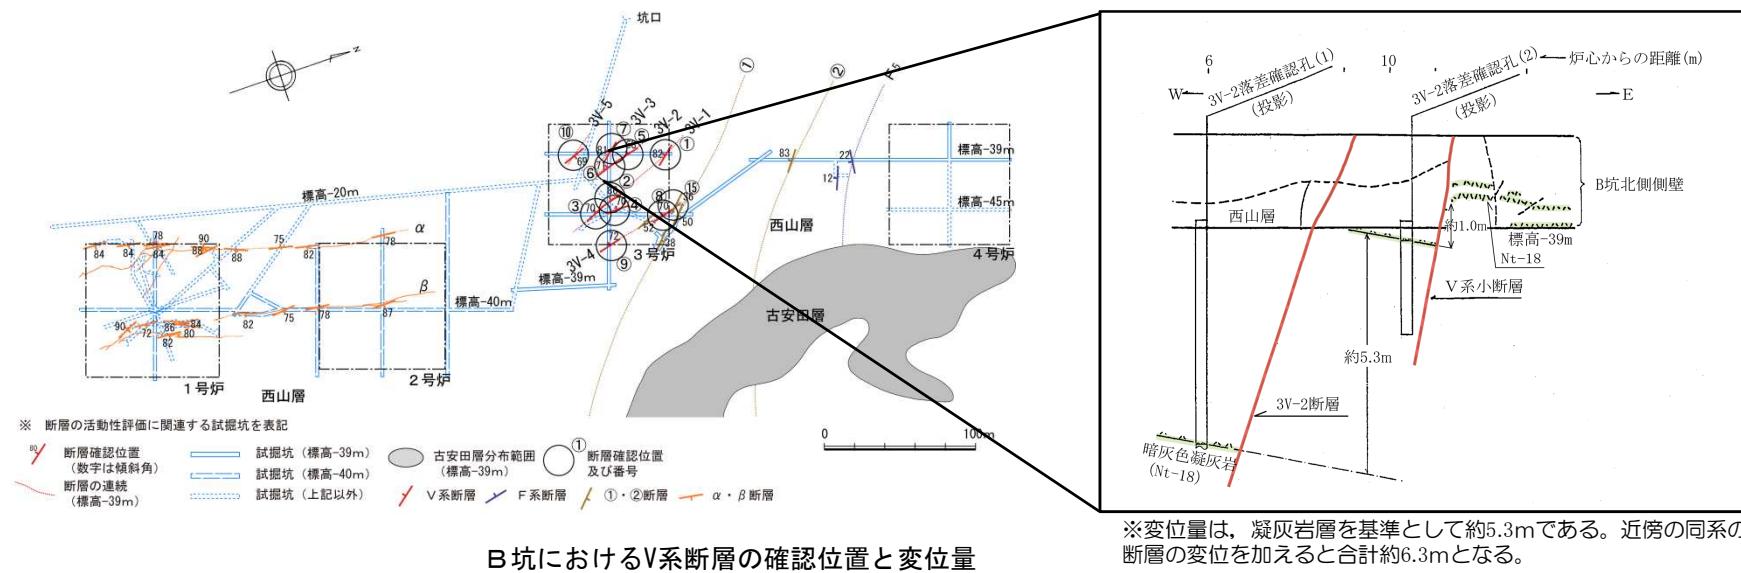
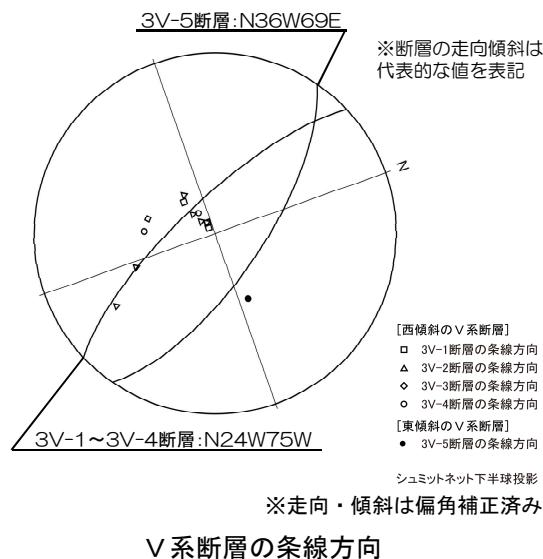
- 变位センスは、西傾斜の3V-1～3V-4断層では西落ちを示し、条線の方向も縦ずれを示すことから西落ち正断層である。
- 東傾斜の3V-5断層では東落ちを示し、条線の方向も縦ずれを示すことから東落ち正断層である。
- V系断層の変位量は、近傍に分布する同系統の小断層の変位量を含めると、3V-1断層で約4.6m、3V-2断層で約6.3m、3V-3断層で約4.0m、3V-4断層で約3.1m、3V-5断層で約1.1mとなっている。

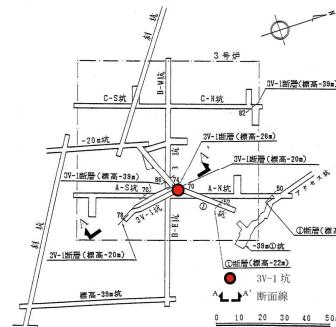
3V-1坑断面図

- 3V-1～3V-5断層のうち、破碎幅及び変位量が大きく、かつ連續性のよい3V-1断層を荒浜側のV系断層の代表とした。
- 3V-1断層と古安田層の関係を確認するため、-20m坑から東北東に試掘坑を掘削して3V-1断層の延長部を確認した後、上方に向かって試掘坑による追跡調査を実施した。
- その結果、3V-1断層は古安田層に変位・変形を与えていない。
- 以上のことから、3V-1断層は少なくとも古安田層堆積終了以降の活動は認められず、将来活動する断層等ではないと判断される。

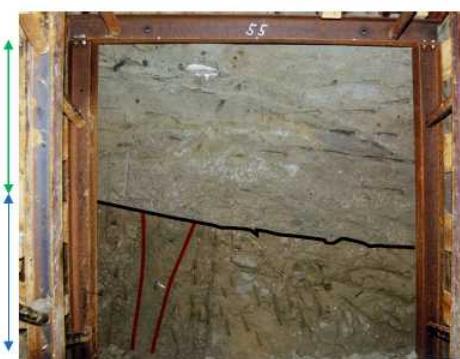
3V-1坑最終切羽写真

古安田層
(A₂部層)

凡 例
シルト
砂
泥 岩 } 古安田層
泥 岩 } 西山層

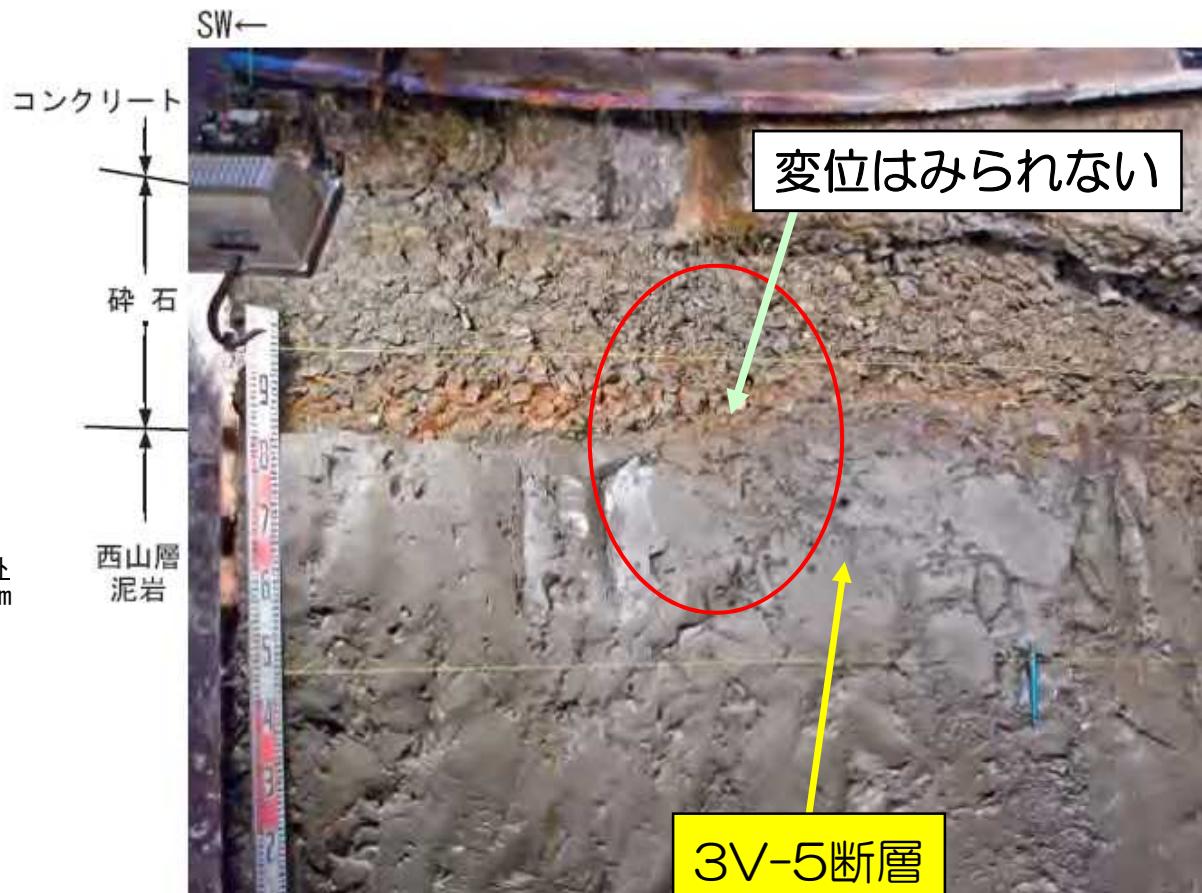
- 立坑調査により新潟県中越沖地震に伴う活動の有無を確認した結果、3V-5断層は上位の碎石に変位・変形を与えていない。

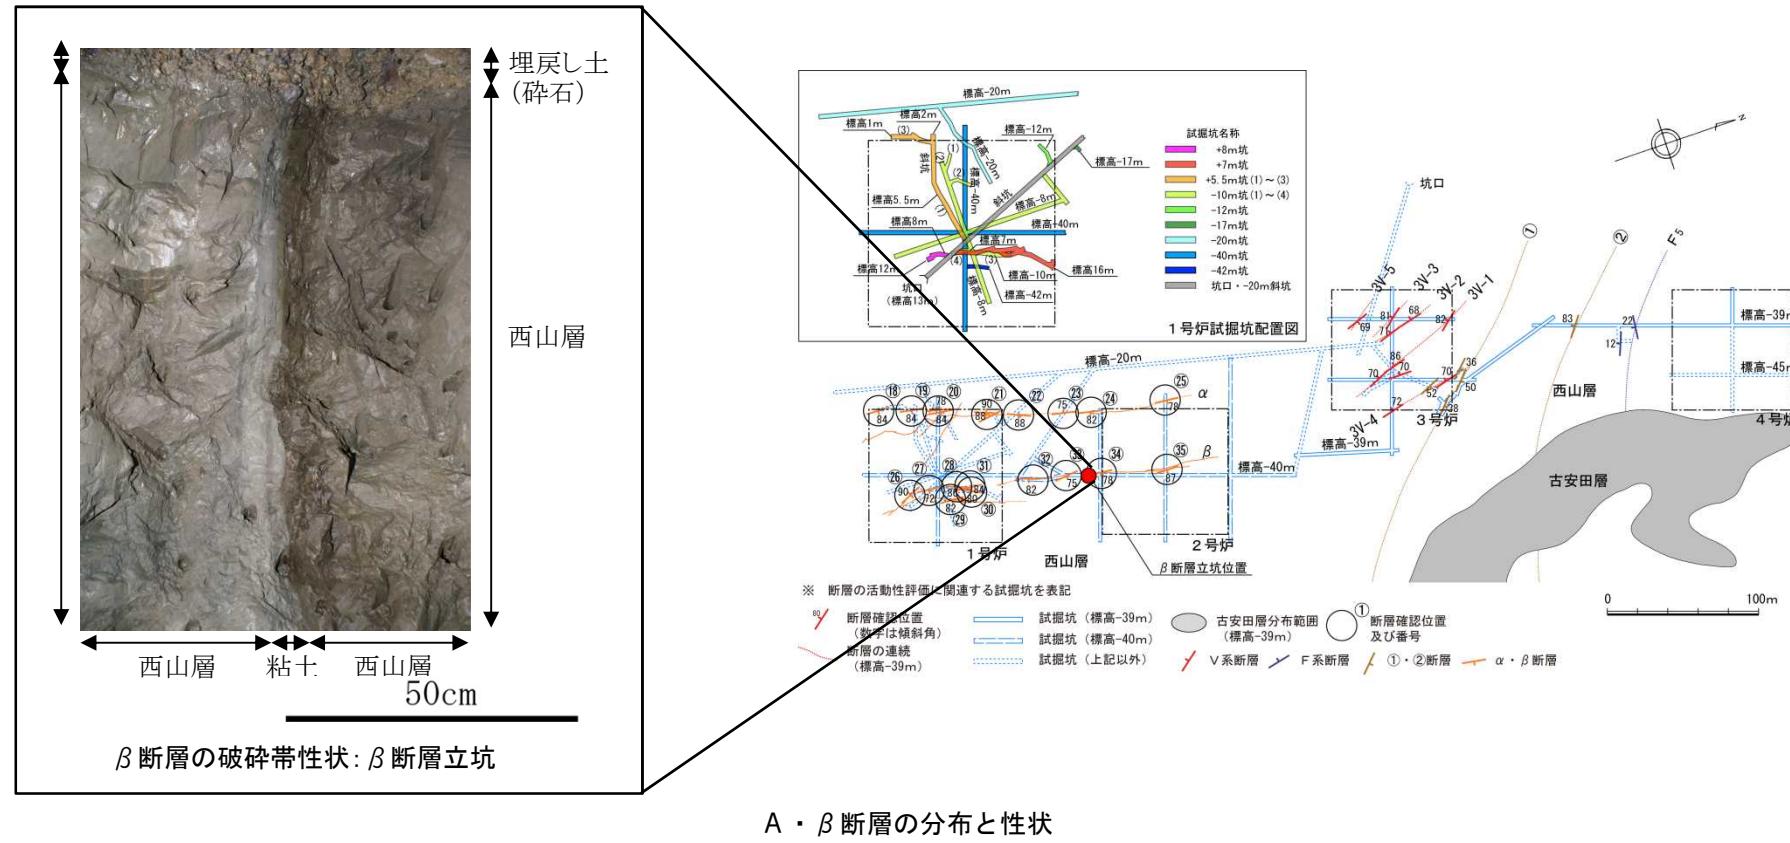
- α 断層及び β 断層は、NNE-SSW走向で高角度東傾斜（一部鉛直ないし西傾斜）の断層からなり、両断層は40m～50m程度の間隔でほぼ平行に分布している。
- α 断層は、幅0～50cm程度の破碎部と幅0.1～2cm程度の粘土を伴い、 β 断層は幅0～50cm程度の破碎部と幅0.1～4cm程度の粘土を伴う。粘土は比較的良く固結している。

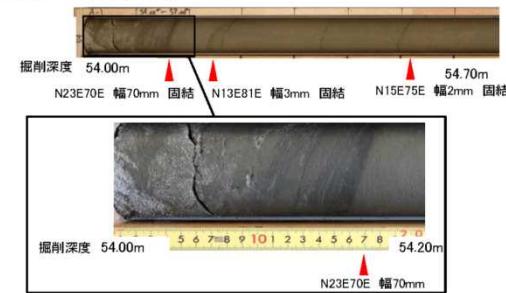
α ・ β 断層の破碎性状

- ボーリングコア観察結果によると、 α 断層の断層粘土は、A-1孔 (α 1) では一部固結、A-3孔 (α 3) 及びB-1孔 (α 4) では固結している。
- β 断層の断層粘土は、A-1孔 (β 1) 及びA-4孔 (β 4) では固結している。

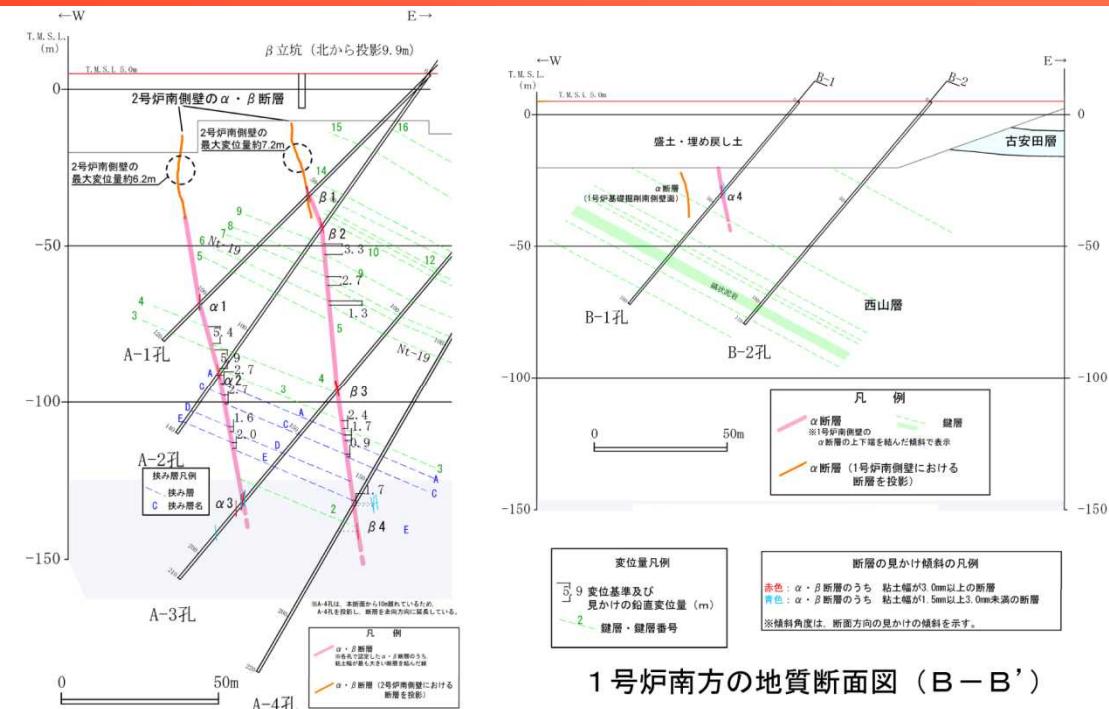
- 1・2号炉間のA-1孔, A-2孔, A-3孔に確認され, その下方延長のA-4孔には認められない。1号炉南方では, B-1孔に確認され, その下方延長のB-2孔に該当する断層は確認されない。
- B-1孔～B-2孔間に, 鍵層の連続から変位は認められない。
- 水平方向の長さは約250mと評価される。

- 1・2号炉間のA-1孔～A-4孔で確認された。
- β 断層の南端は1号炉底盤で消滅しており, その下方延長のB-2孔においても該当する断層は確認されない。
- 水平方向の長さは約220mと評価される。

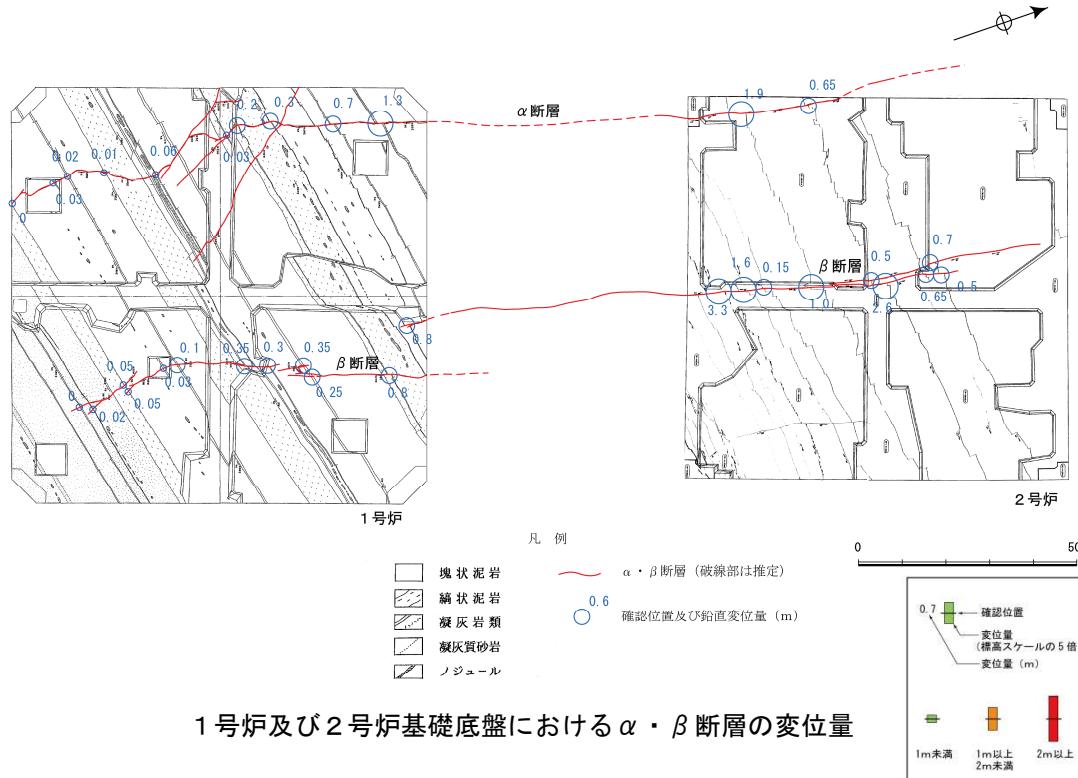
1号炉及び2号炉基礎底盤における α ・ β 断層の変位量

以上のことから、 α ・ β 断層の変位量は、平面方向には1号炉と2号炉の中間部付近でやや大きく、北及び南に向かって減少し、断面方向には標高-20m付近で最も大きく、上方及び下方に向かって減少する傾向が認められることから変位の累積性は認められない。

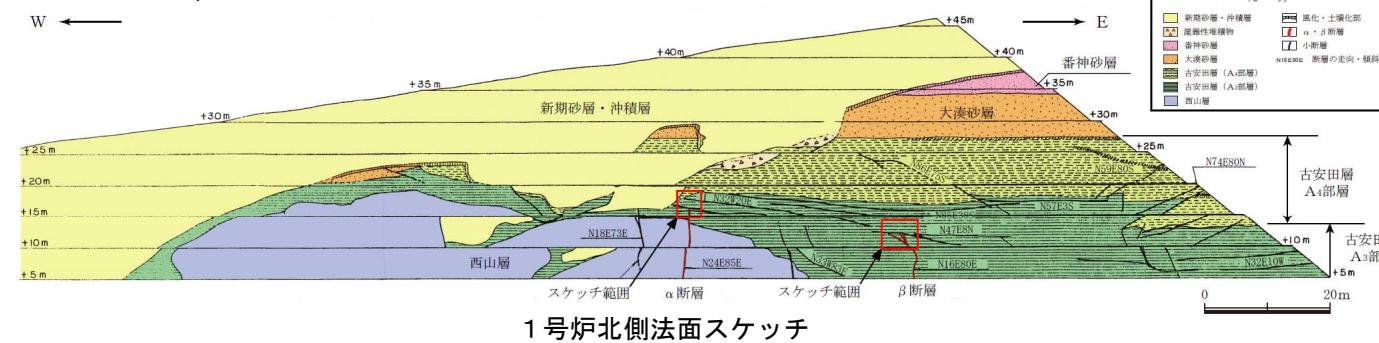
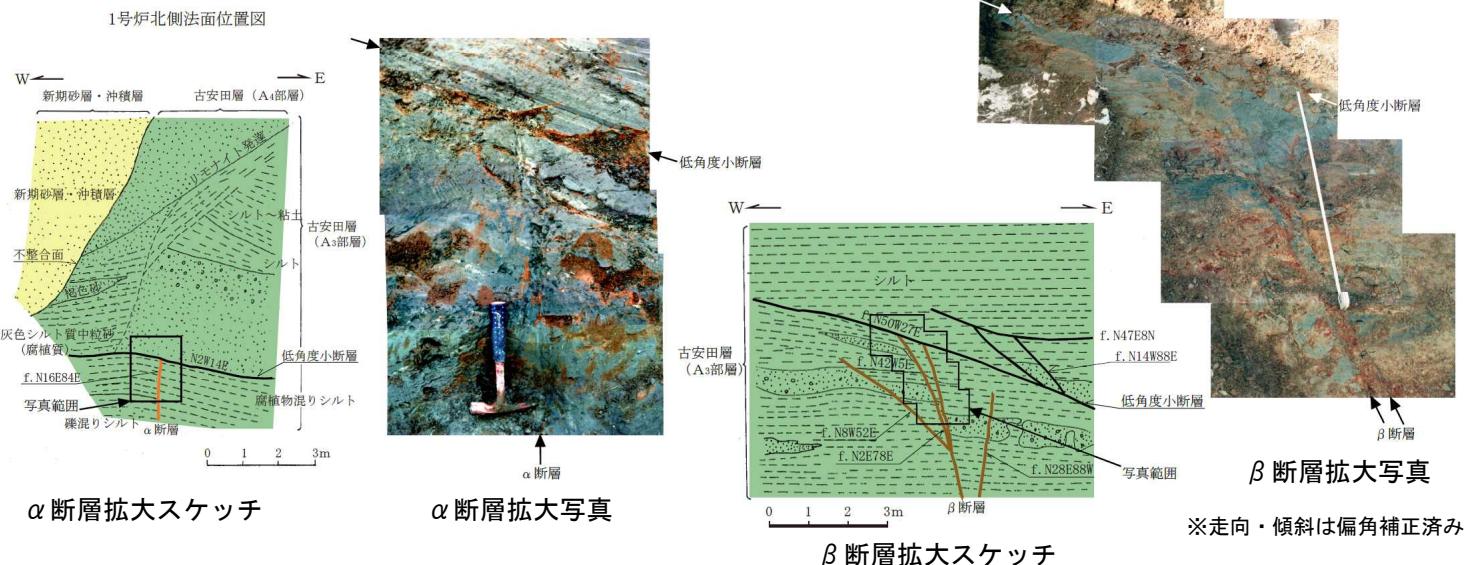
1号炉北側法面における α ・ β 断層と古安田層の関係

- α 断層は、古安田層A₃部層中に連続するが、古安田層中の低角度小断層（走向・傾斜：N2W14E）で止まっており、これより上位には延びていない。
- β 断層は、古安田層A₃部層中に連続するが、古安田層中の低角度小断層（走向・傾斜：N50W27E）で止まつており、これより上位には延びていない。

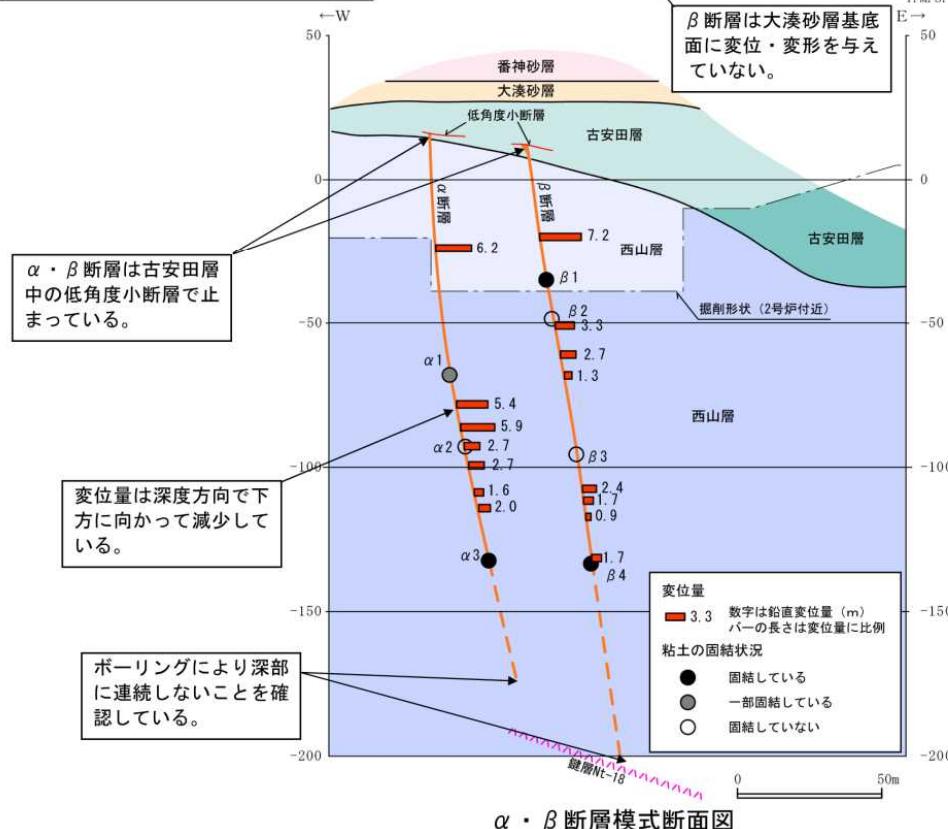
西山層上限面における α ・ β 断層の分布（縦：横=2:1）

- α ・ β 断層は、深度方向に変位量を減少させていること、 α 断層については下方延長部のボーリングに断層がみられないこと、 β 断層については鍵層が連続することから、いずれも地下深部に連続しないと判断される。
- α ・ β 断層は、1号炉北側法面において古安田層中の低角度小断層で止まっており、これより上位には延びていない。さらに、上位の大湊砂層基底面に変位・変形を与えていない。また、 β 断層は、1号炉+8m坑切羽において大湊砂層基底面に変位・変形を与えていない。
- なお、古安田層を切る動きについては、断層深部が一部固結していること、西山層上限面の高まりに位置し、断層の走向と高まりの伸長方向がほぼ一致すること等から、古安田層堆積時に生じた重力性のすべりである可能性が高い。
- α ・ β 断層が分布する西山層の高まりは施工時に掘削除去されている。
- 以上のことから、 α ・ β 断層は少なくとも古安田層堆積終了以降の活動は認められず、将来活動する可能性のある断層等ではないと判断される。

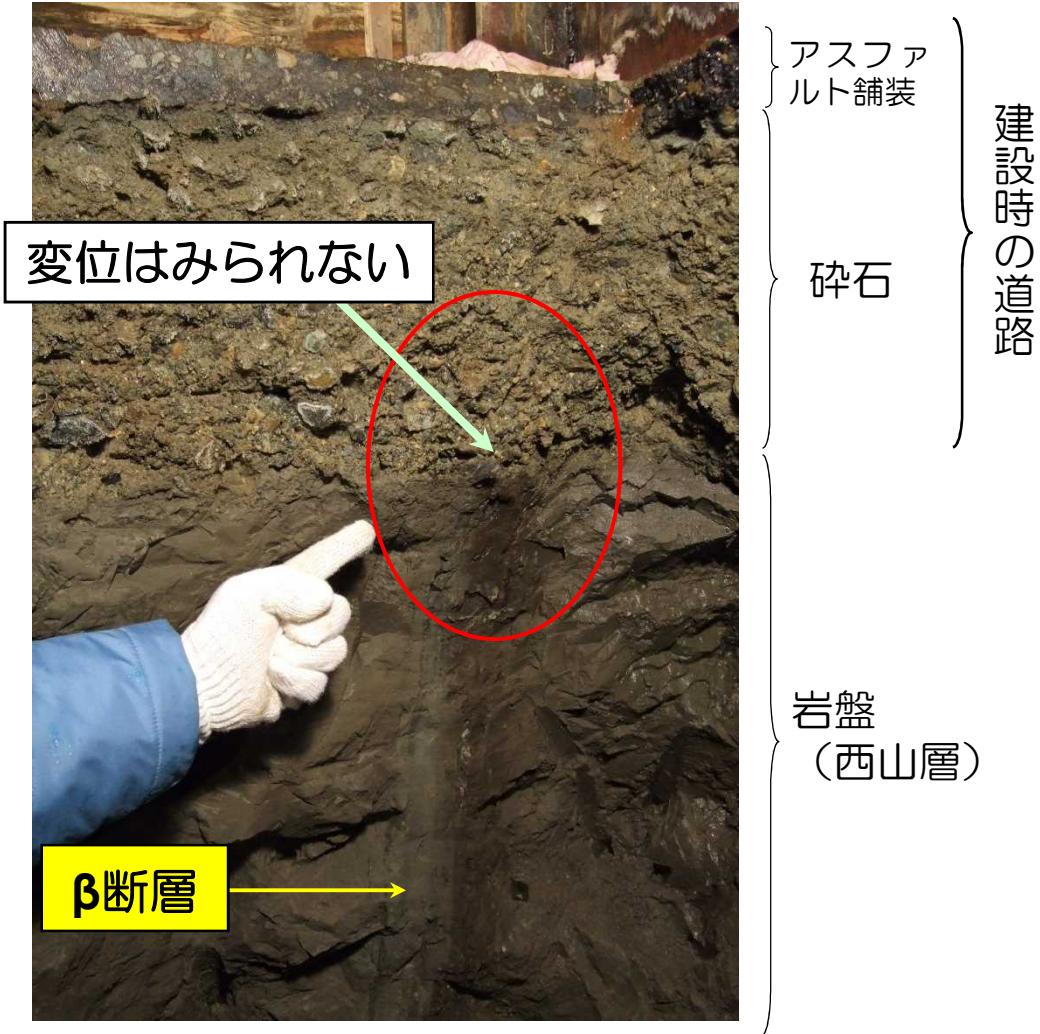
- 新潟県中越沖地震に伴う活動の有無を立坑調査により確認した結果、 β 断層は建設時の道路面に変位・変形を与えていない。

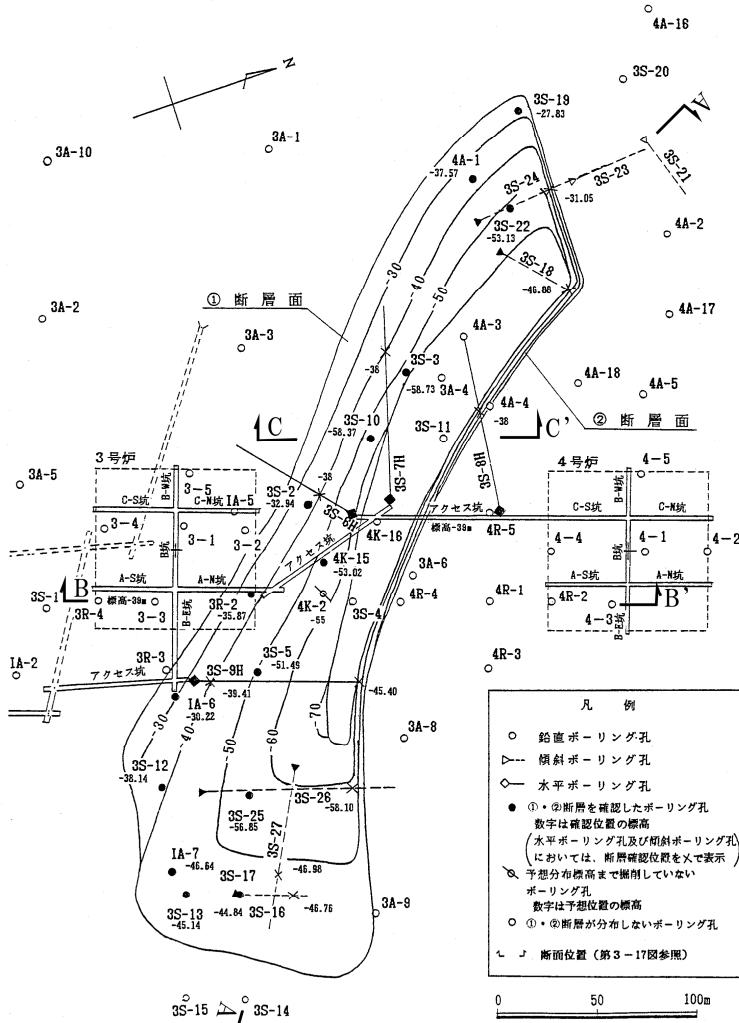
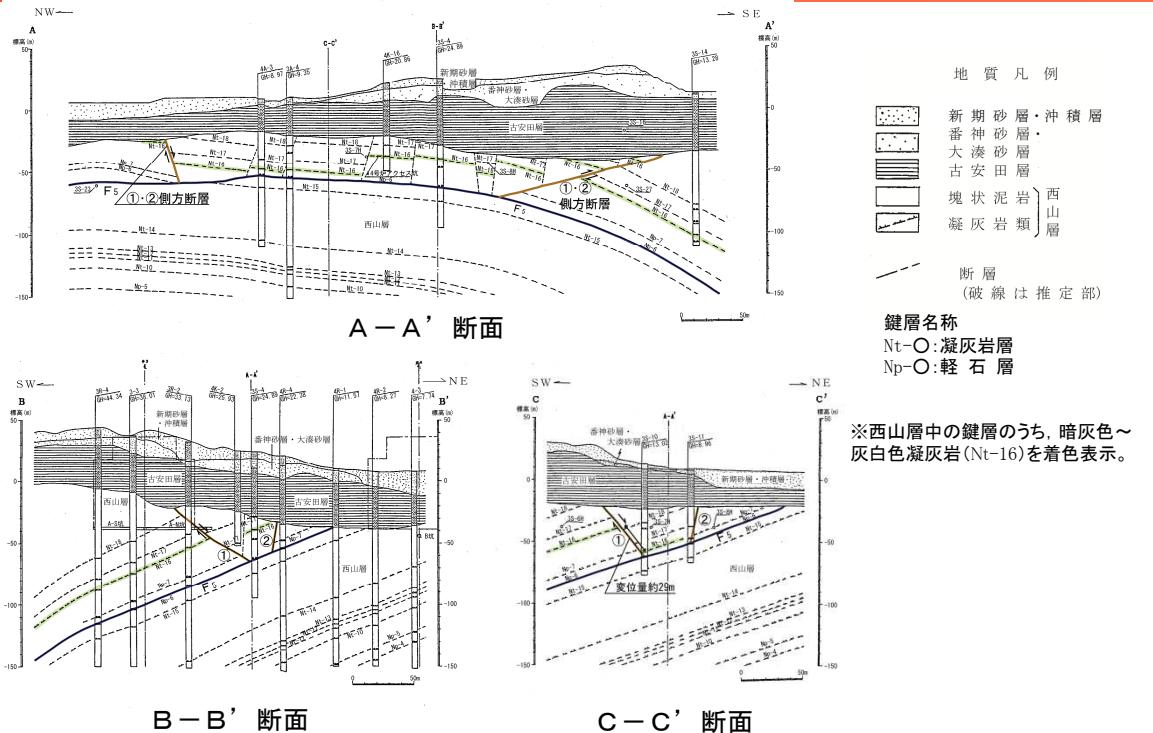
- ①断層及び②断層については、試掘坑調査及びボーリング調査によって連続性、変位量を確認している。
- 西方延長部及び東方延長部はそれぞれ側方断層に連続し、平面的にはNW-NE方向に延びる環状を呈し、断面的にはF₅断層より下位には延びておらず、舟底状を呈する。
- ①断層及び②断層の変位量は、鍵層の分布から正断層的に最大約29mと推定される。また、北西側の側方断層は正断層、南東側の側方断層は逆断層である。
- 以上より、①・②・F₅断層に囲まれた土塊は、全体として正断層的に落ち込むとともに、北西から南東方向に移動した地すべり土塊と考えられる。

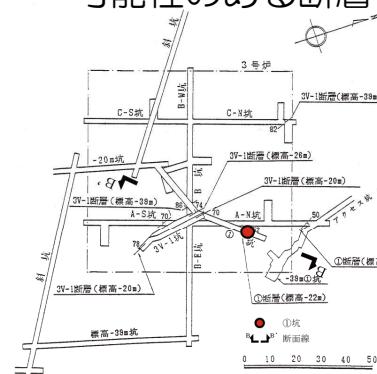
調査位置図

- ①断層と古安田層との関係を確認するため、-20m坑から東北東に試掘坑を掘削して①断層の延長部を確認した。
- その結果、①断層は古安田層と西山層の境界面に変位・変形を与えておらず、かつ、古安田層中に伸びていない。
- 以上のことから、①・②断層は少なくとも古安田層堆積終了以降の活動は認められず、将来活動する可能性のある断層等ではないと判断される。

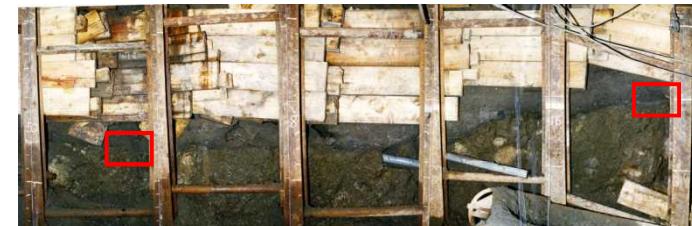
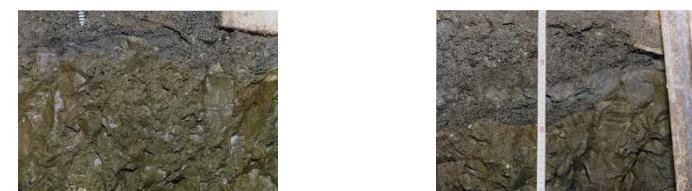
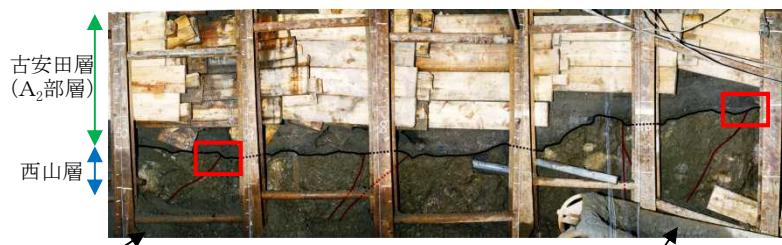
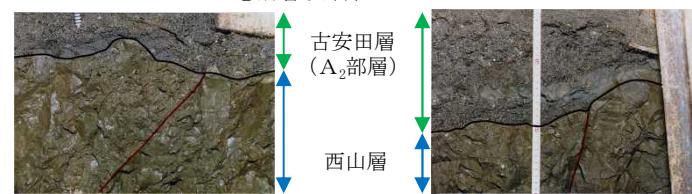
①坑南側壁①断層写真

①断層と古安田層との関係 (①坑南側壁)

①断層破碎部

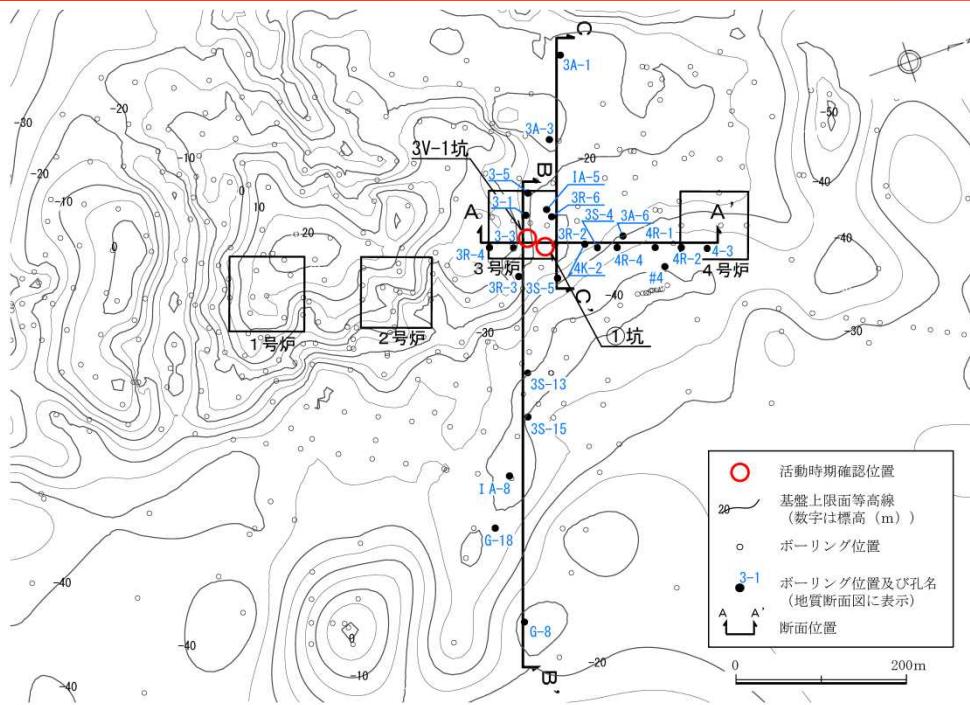
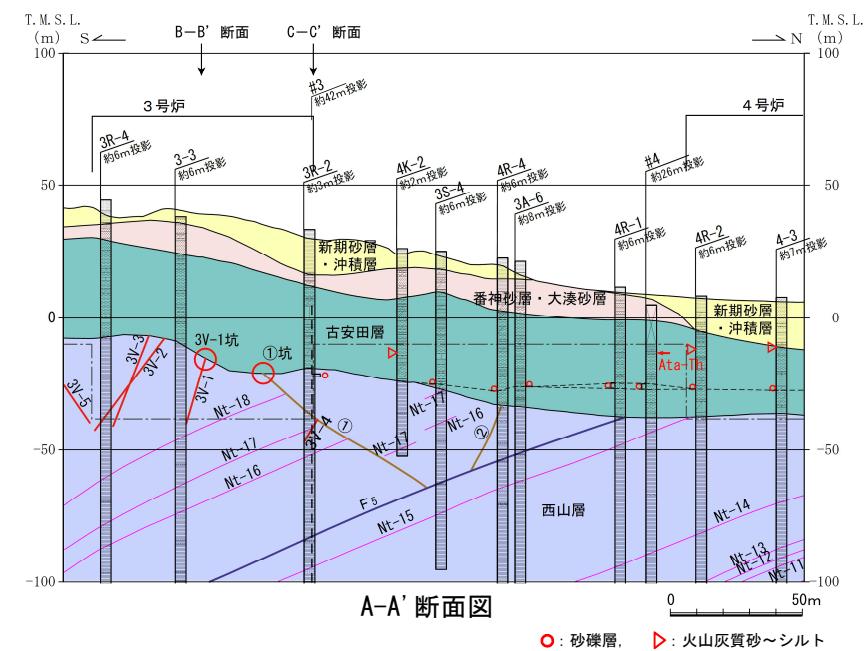
- 荒浜側のV系断層及び①・②断層を覆う上載層は、シルト層を主体とし砂層を挟在する層相を示している。
- A-A' 断面では、4号炉付近の#4孔において阿多鳥浜テフラ (Ata-th, 約24万年前) が挟在している。
- 上載層中の砂礫層及びその上位の火山灰質砂～シルト層は、ほぼ水平に分布している。

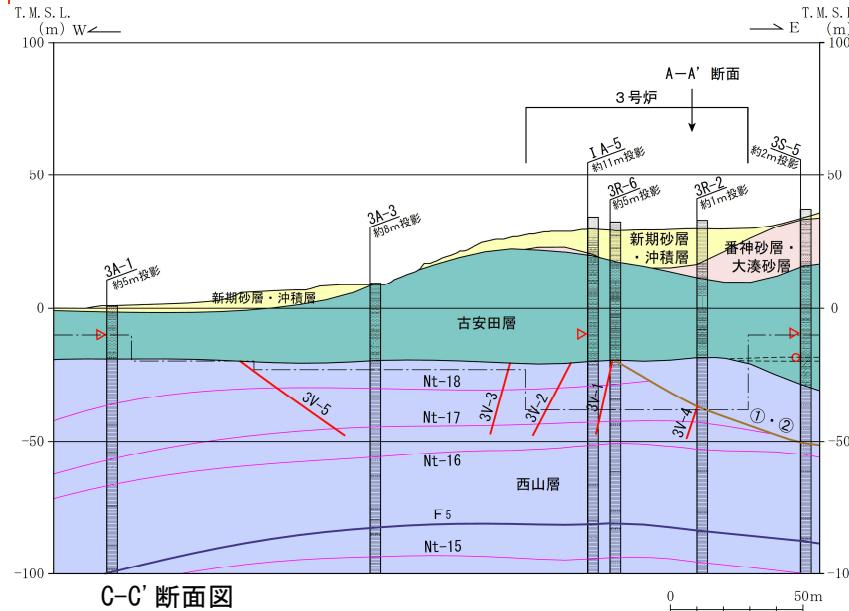
- B-B' 断面東部のG-18孔及びG-8孔において、阿多鳥浜テフラ（約24万年前）が挟在している。
- B-B' 断面及びC-C' 断面において、上載層中の砂礫層及びその上位の火山灰質砂～シルト層がほぼ水平分布している。
- 以上のことから、3V-1坑及び①坑に分布する上載層は、中部更新統古安田層に対比されると判断される。

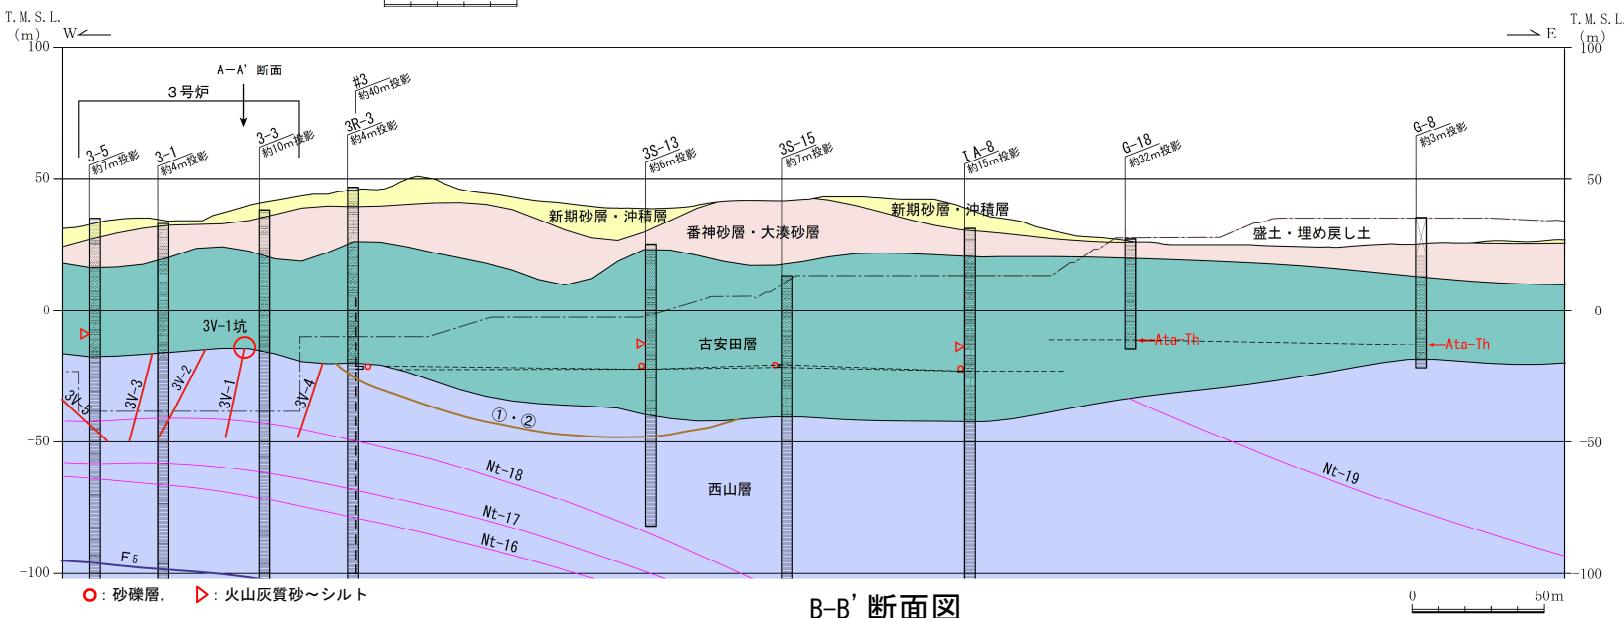
注) 断面位置及び凡例は前のページを参照。
