柏崎刈羽原子力発電所6号炉及び7号炉

敷地の地質・地質構造について (参考資料)

平成28年5月9日

東京電力ホールディングス株式会社

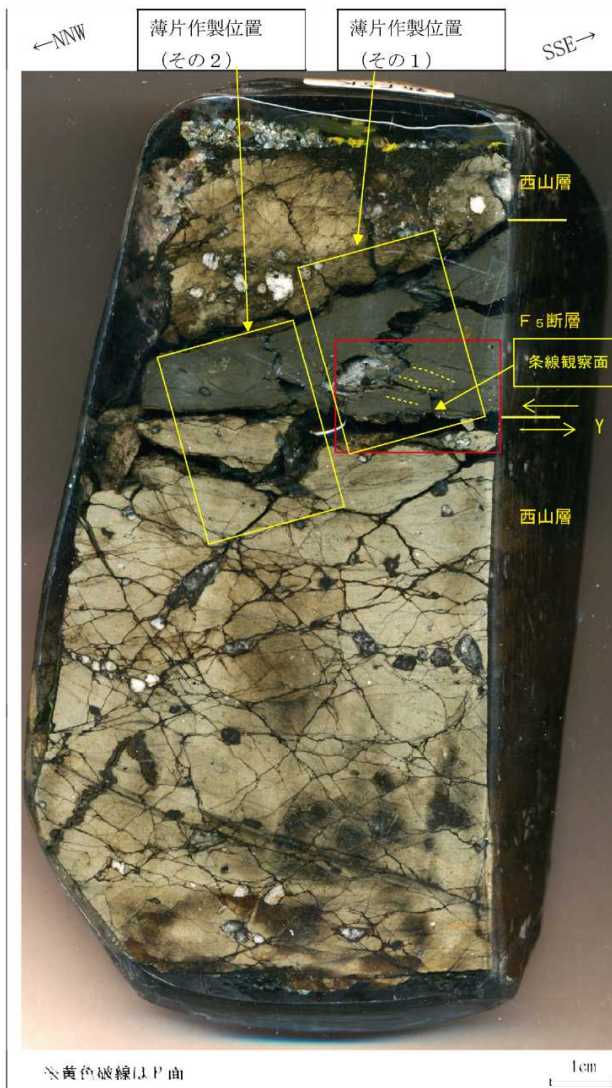
F5-1A研磨片観察結果

- F₅断層粘土部にはSSE方向下がりP面が認められ、断層面との配置から、上盤側がNNW方向へ向かう逆断層変位が推定される。

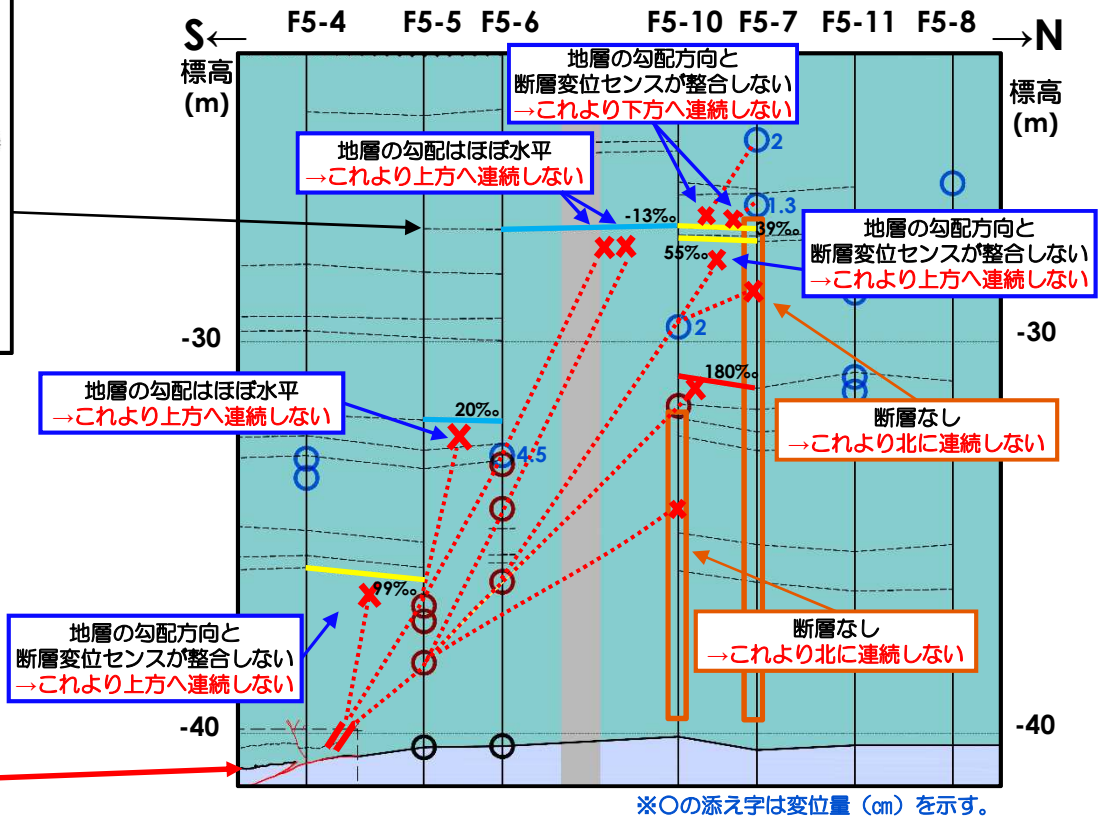
3.3 南傾斜高角度断層の連続性（F5立坑ボーリング調査）

- 立坑調査で確認された南傾斜高角度断層とボーリングで確認された断層が連続する場合には、それらの上方延長上にある地層がほぼ水平または勾配方向と断層変位センスが整合しないこと、並びに、F5-10孔の標高-32m以深及びF5-7孔の標高-27m以深には断層が確認されないことから、これらより上方または北方に連続しないと判断される。

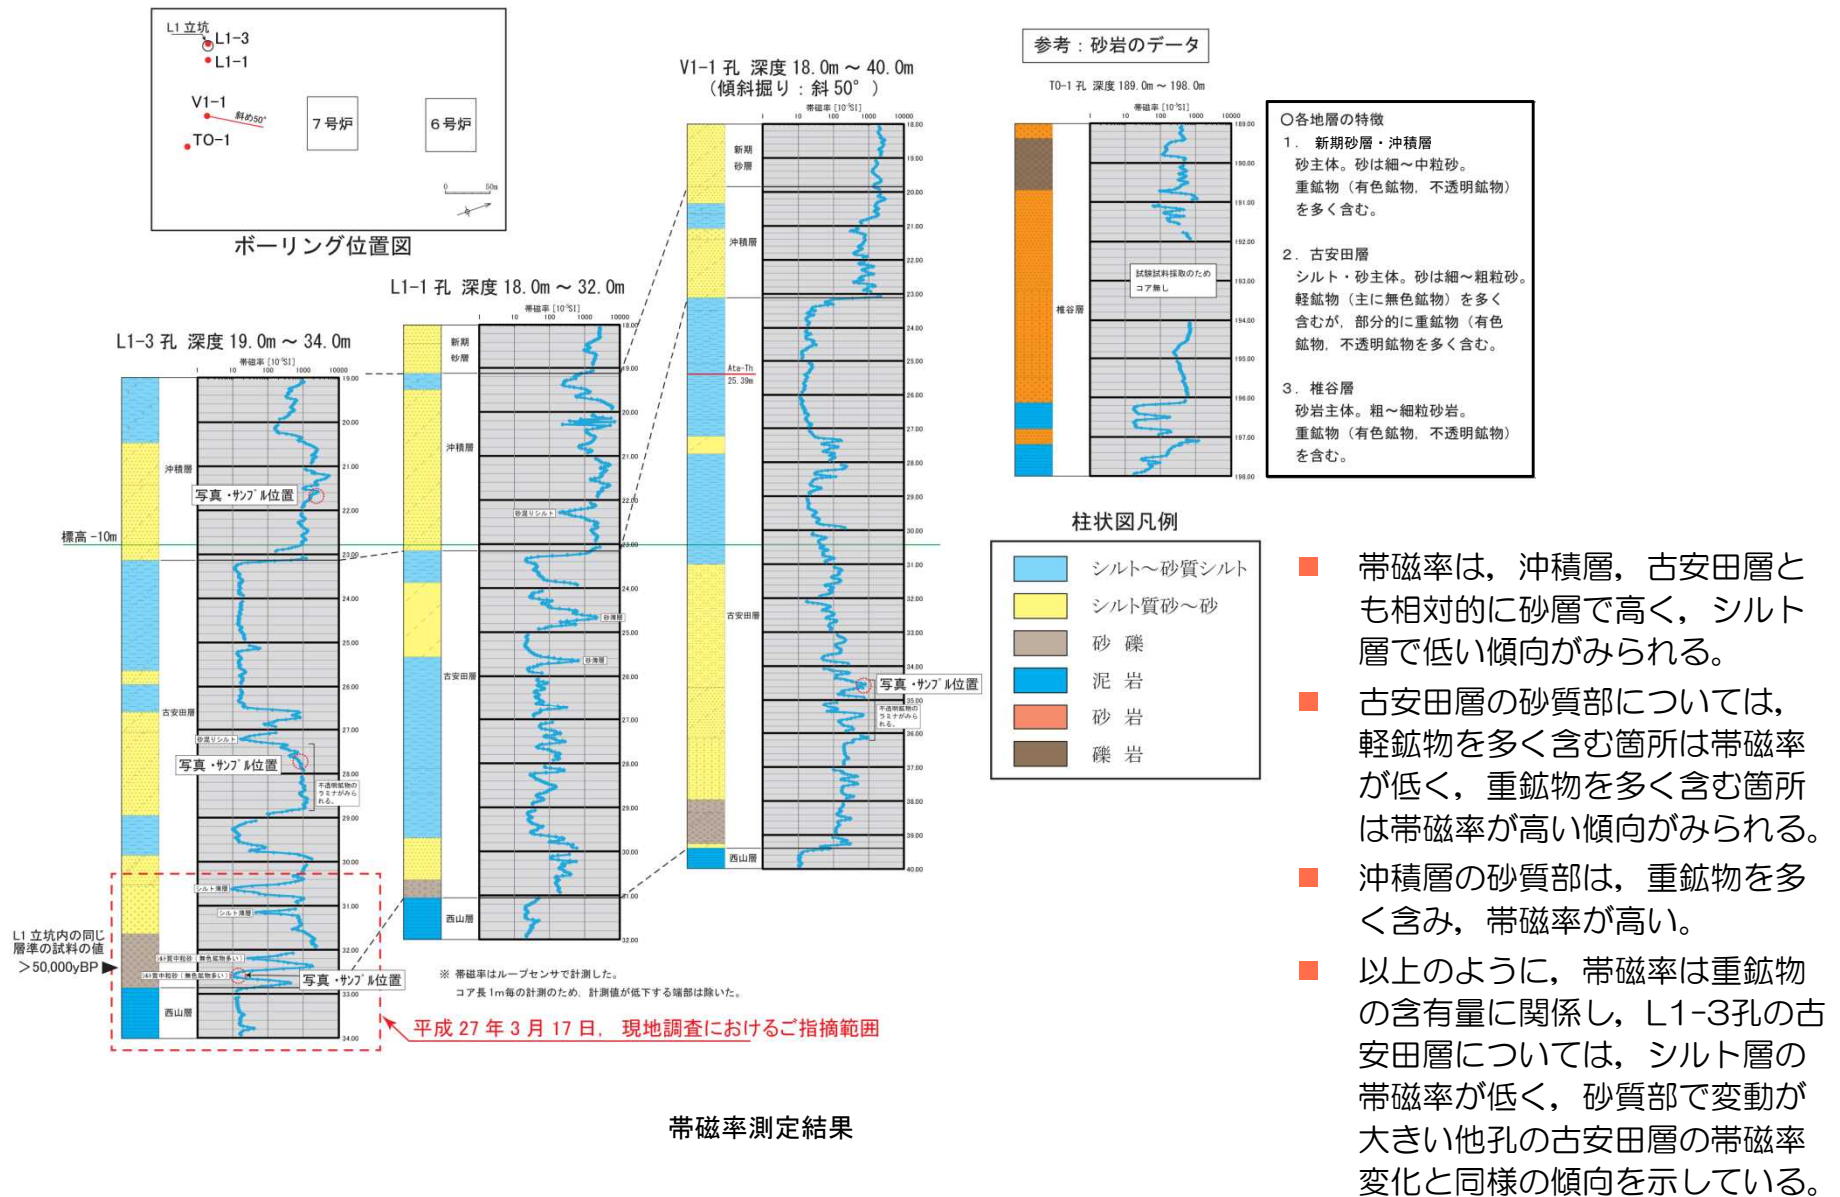
6.1 沖積層と古安田層の帯磁率の比較

- 帯磁率は、沖積層、古安田層とも相対的に砂層で高く、シルト層で低い傾向がみられる。
- 古安田層の砂質部については、軽鉱物を多く含む箇所は帯磁率が低く、重鉱物を多く含む箇所は帯磁率が高い傾向がみられる。
- 沖積層の砂質部は、重鉱物を多く含み、帯磁率が高い。
- 以上のように、帯磁率は重鉱物の含有量に関係し、L1-3孔の古安田層については、シルト層の帯磁率が低く、砂質部で変動が大きい他孔の古安田層の帯磁率変化と同様の傾向を示している。

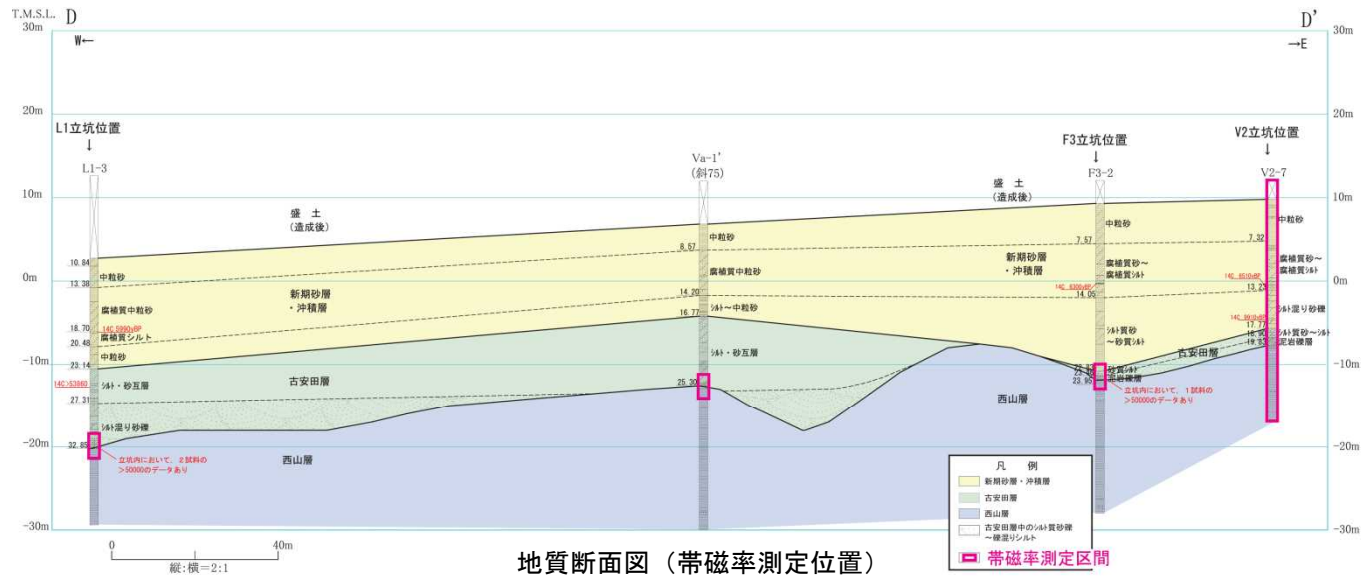
6.2 地層境界の帯磁率測定結果 (帯磁率測定位置 L1立坑~F3立坑~V2立坑)

- 地層境界の定量的な認定を目的として、古安田層と西山層の境界付近及び沖積層と西山層の境界付近のボーリングコアについて、帯磁率測定を行った。
