## 柏崎刈羽原子力発電所6号炉及び7号炉

### 敷地の地質・地質構造について (参考資料)

平成28年7月4日

東京電力ホールディングス株式会社

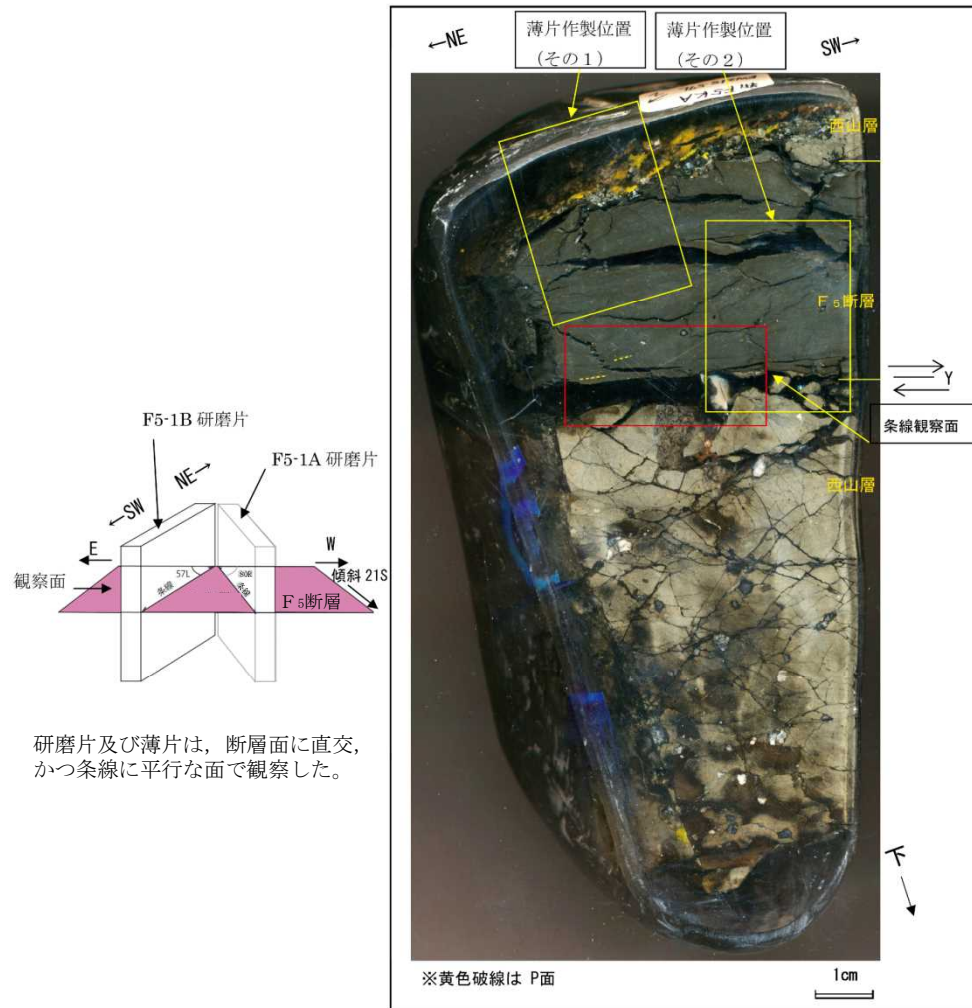
F5-1B 研磨片観察結果

- F<sub>5</sub>断層粘土部のNE方向下がりの細片の長軸方向の配列がP面と判断され、断層面との配置から、上盤側がSW方向へ向かう正断層変位が推定される。

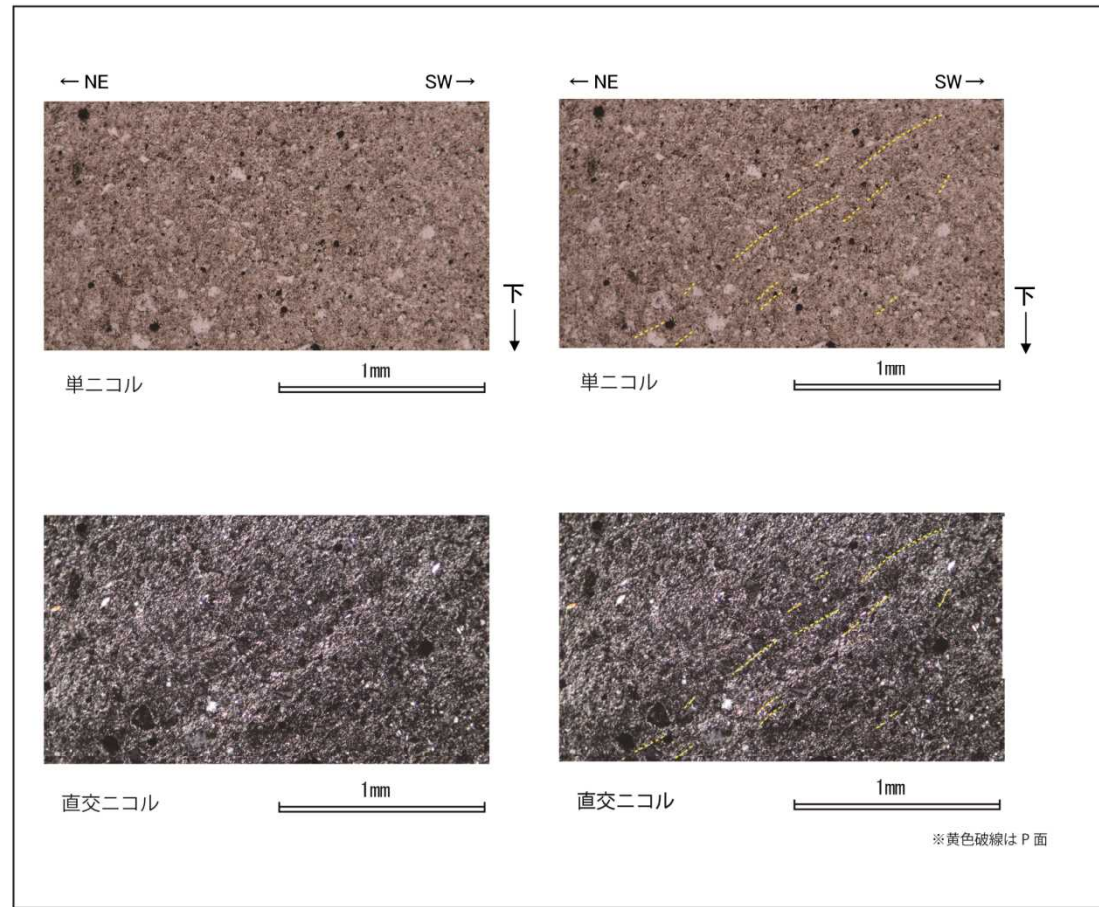
F5-1B(その1) 薄片観察結果(赤枠内の拡大)

- F<sub>5</sub>断層粘土部のNE方向下がりの系統的な粘土鉱物の配列がP面と判断され、断層面との配置から、上盤側がSW方向へ向かう正断層変位が推定される。

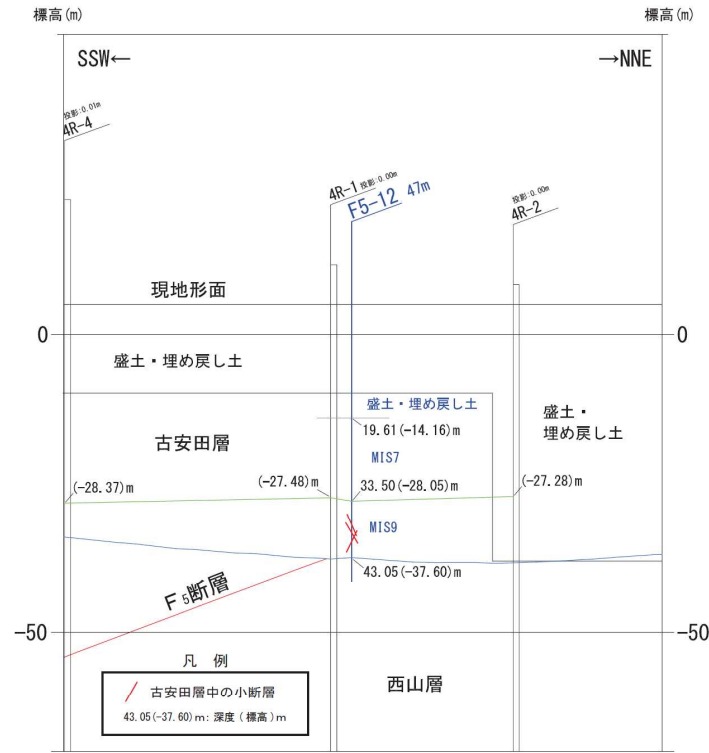
- F5立坑周辺の状況を確認するため、4号炉原子炉建屋南側でボーリング調査を実施した (F5-12孔)。
- 調査結果によると、F<sub>5</sub>断層の上載層の古安田層は、MIS9堆積物とこれを不整合に覆うMIS7堆積物からなる。
- 古安田層のMIS9堆積物には小断層が確認されたものの、MIS7堆積物中には小断層は認められない。

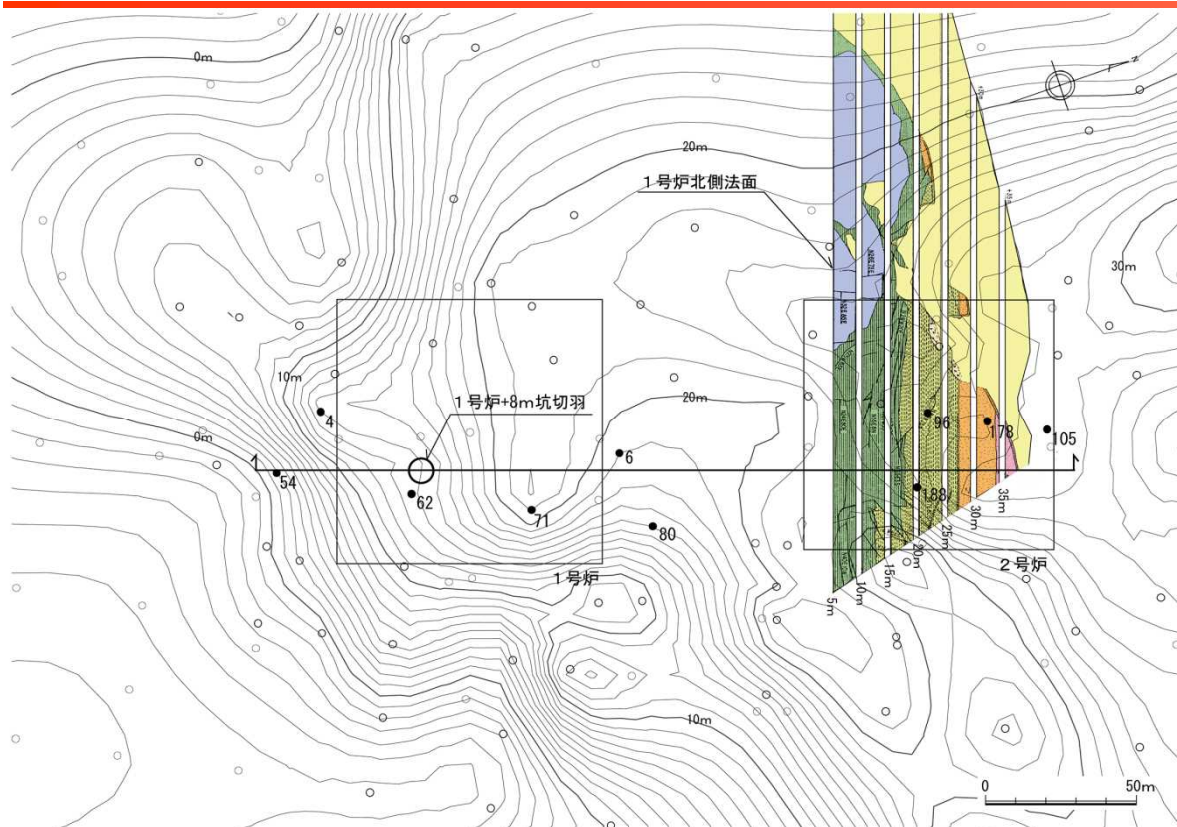
番神砂層・大湊砂層基底面等高線図

- 番神砂層・大湊砂層基底面（古安田層上限面に等しい）は、1号炉北半部から2号炉周辺にかけて標高20m～30m程度の緩斜面～平坦面からなる高まりを形成しており、その周囲はやや急な斜面となっている。
- 1号炉北側法面の東半部に分布する大湊砂層は、この緩斜面～平坦面を覆って堆積している。

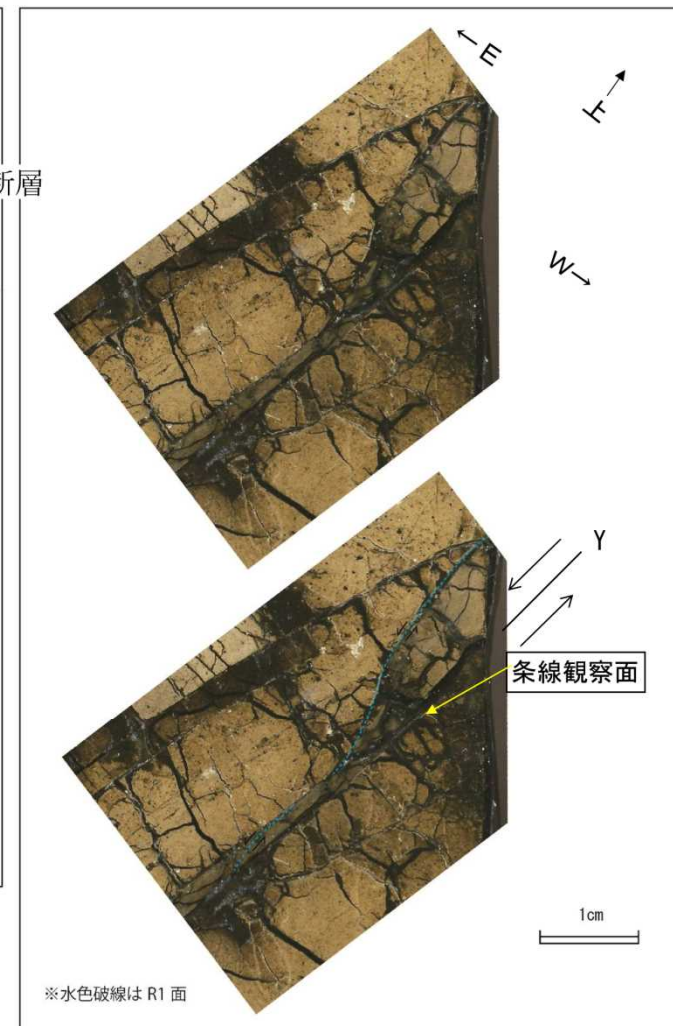
研磨片試料観察結果（赤枠内の拡大）

- $\alpha$ 断層粘土部及び断層上盤側に認められる断層面に対して、左下がりのせん断面がR1面と判断され、断層面との配置から東落ちの正断層変位が推定される。

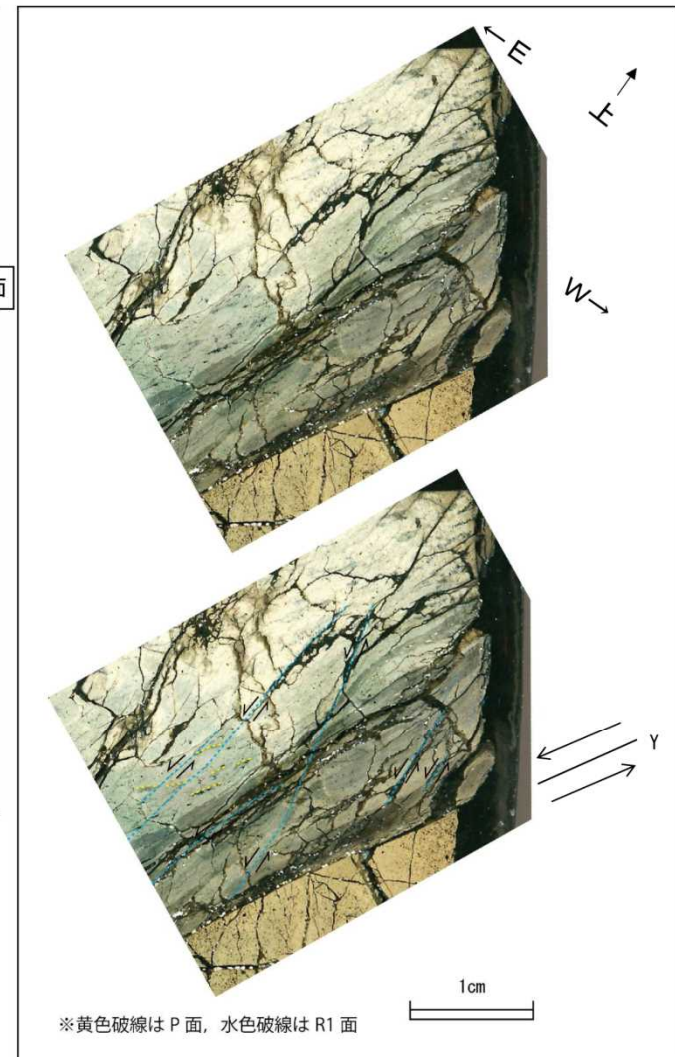
研磨片観察結果(赤枠内の拡大)

- $\beta$  断層粘土部及び断層上盤側に認められる断層面に対して左下がりのせん断面がR1面と判断され、断層上盤側に認められる断層面に対して右下がりの砂粒の配列がP面と判断される。それらの面と断層面との配置から、東落ちの正断層変位が推定される。

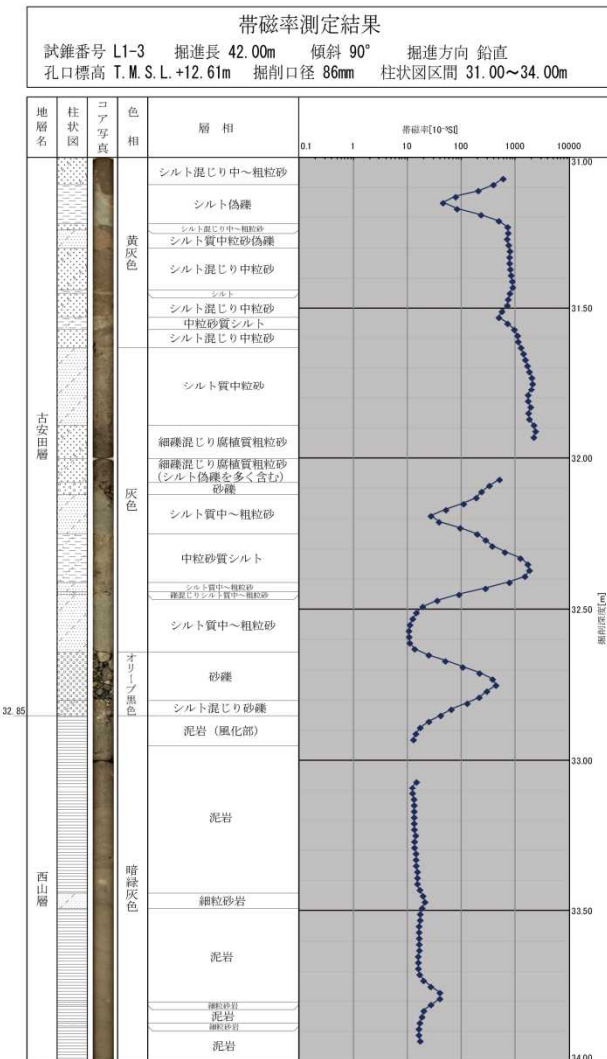
- 帯磁率は、古安田層の砂質部及び基底付近の礫を含む部分で高く、西山層（泥岩）で低い。
- 深度 32.5m付近の葉理が明瞭なシルト質砂で帯磁率が低下している。

※帯磁率はループセンサで計測した。  
 コア長1m毎の計測のため、計測値が低下する端部の値は除いた。

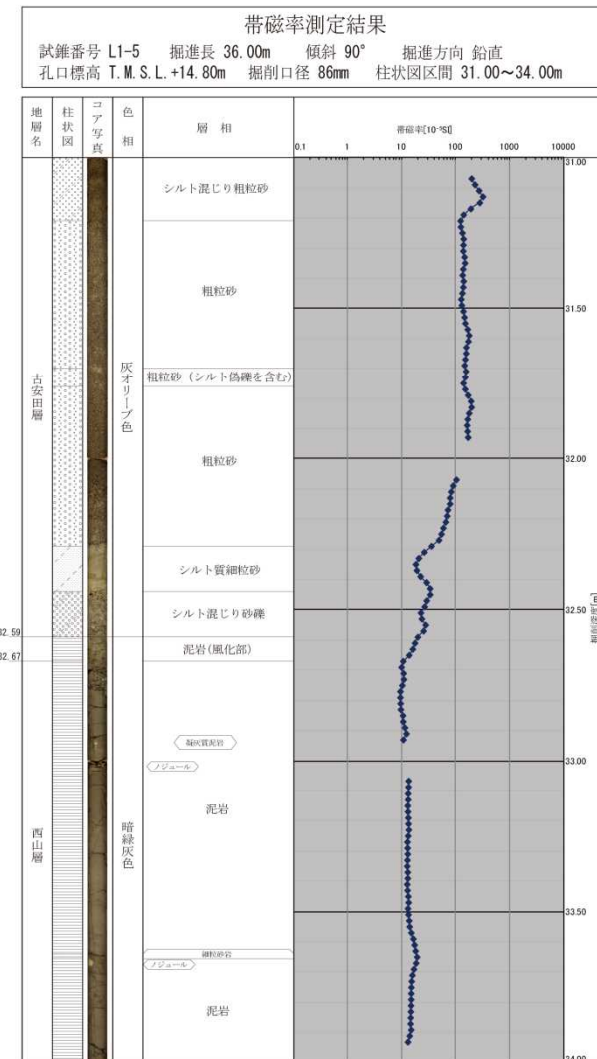
- 帯磁率は、古安田層の砂質部で高く、西山層（泥岩）で低い。

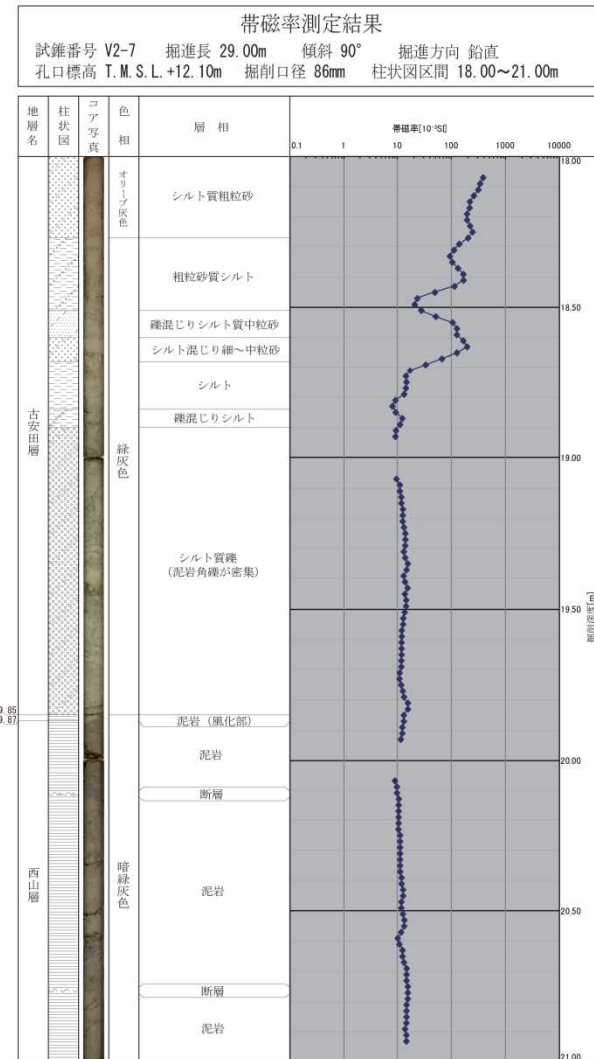
- 帯磁率は、古安田層の砂質部で高く、西山層（泥岩）及び古安田層のシルト質部及び泥岩角礫密集部で低い。

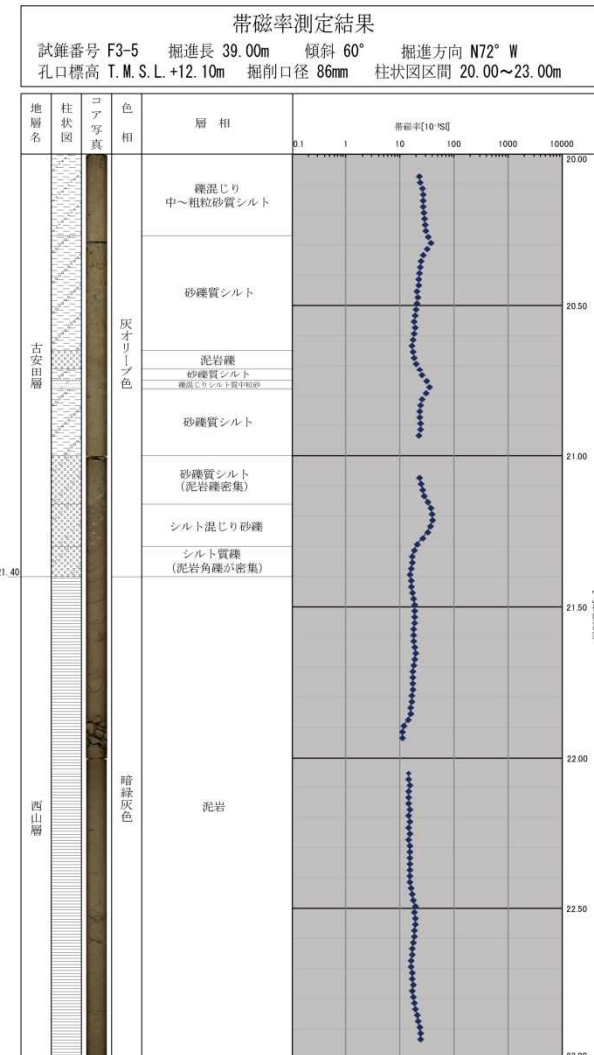
- 帯磁率は、古安田層のシルト質部及び西山層（泥岩）で低い。古安田層の砂礫を含む部分ではやや高いが、礫が泥岩礫からなる部分では低い。
- CT画像解析とコアの再観察結果から、古安田層／西山層境界を深度 21.30mから深度 21.40mに修正した。

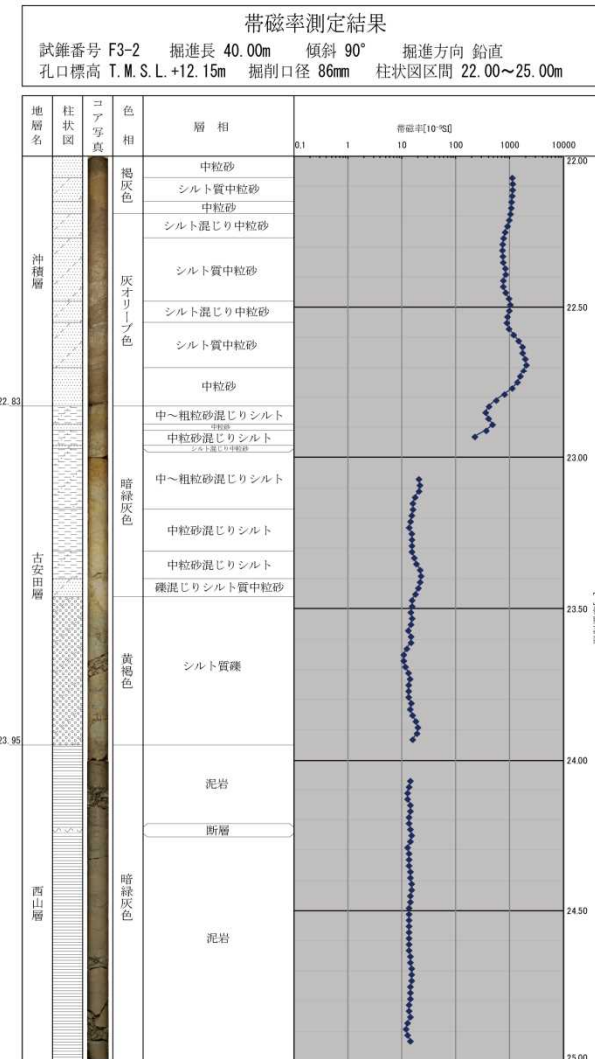
- 帯磁率は、沖積層の砂で極めて高く、西山層泥岩並びに古安田層のシルト及び泥岩礫密集部で低い。
