3.2.5.1 F₅断層の評価

3.2.5.1 F₅断層の評価 地質・地質構造（敷地内ボーリング調査）

3.2.5.2 一連の正断層の評価 地形（文献調査・空中写真判読）

3.2.5.2 一連の正断層の評価（総合検討）

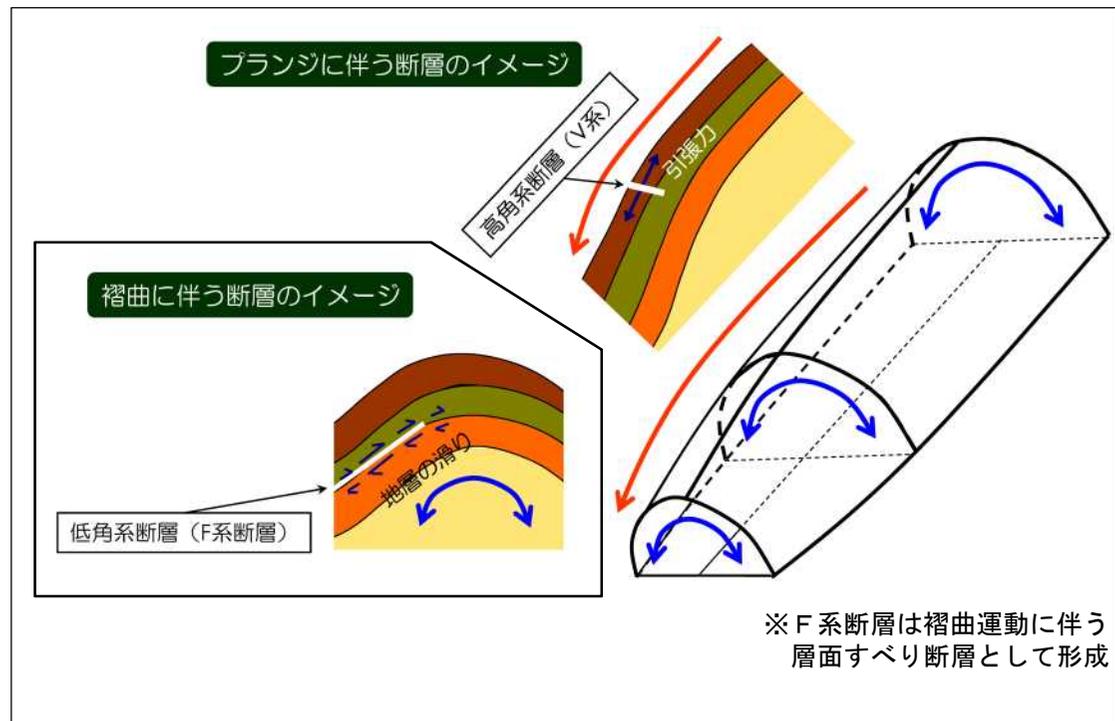
層面すべり断層の概念 (大坪 (2008) より抜粋)

敷地内断層と褶曲構造との関係

- 層理面に平行な断層は、層面すべり断層と呼ばれ、褶曲運動に伴って逆断層的にすべるとされている。(大坪(2008)など)

大坪・山路 (2005) は、層面すべりの断層のセンス・運動方向を丹念に注目し、上盤側が傾斜方向に上がる逆断層センスのものが多いことを示した。さらに層面すべり断層の運動方向の平面空間分布より、この地域の褶曲構造がFlexural-slip fold (例えば、Twiss and Moores, 1992 ; 第6図) であることを示した。このように層面すべり断層は、褶曲形成時における岩体の変形様式を理解することができる重要な構造である。

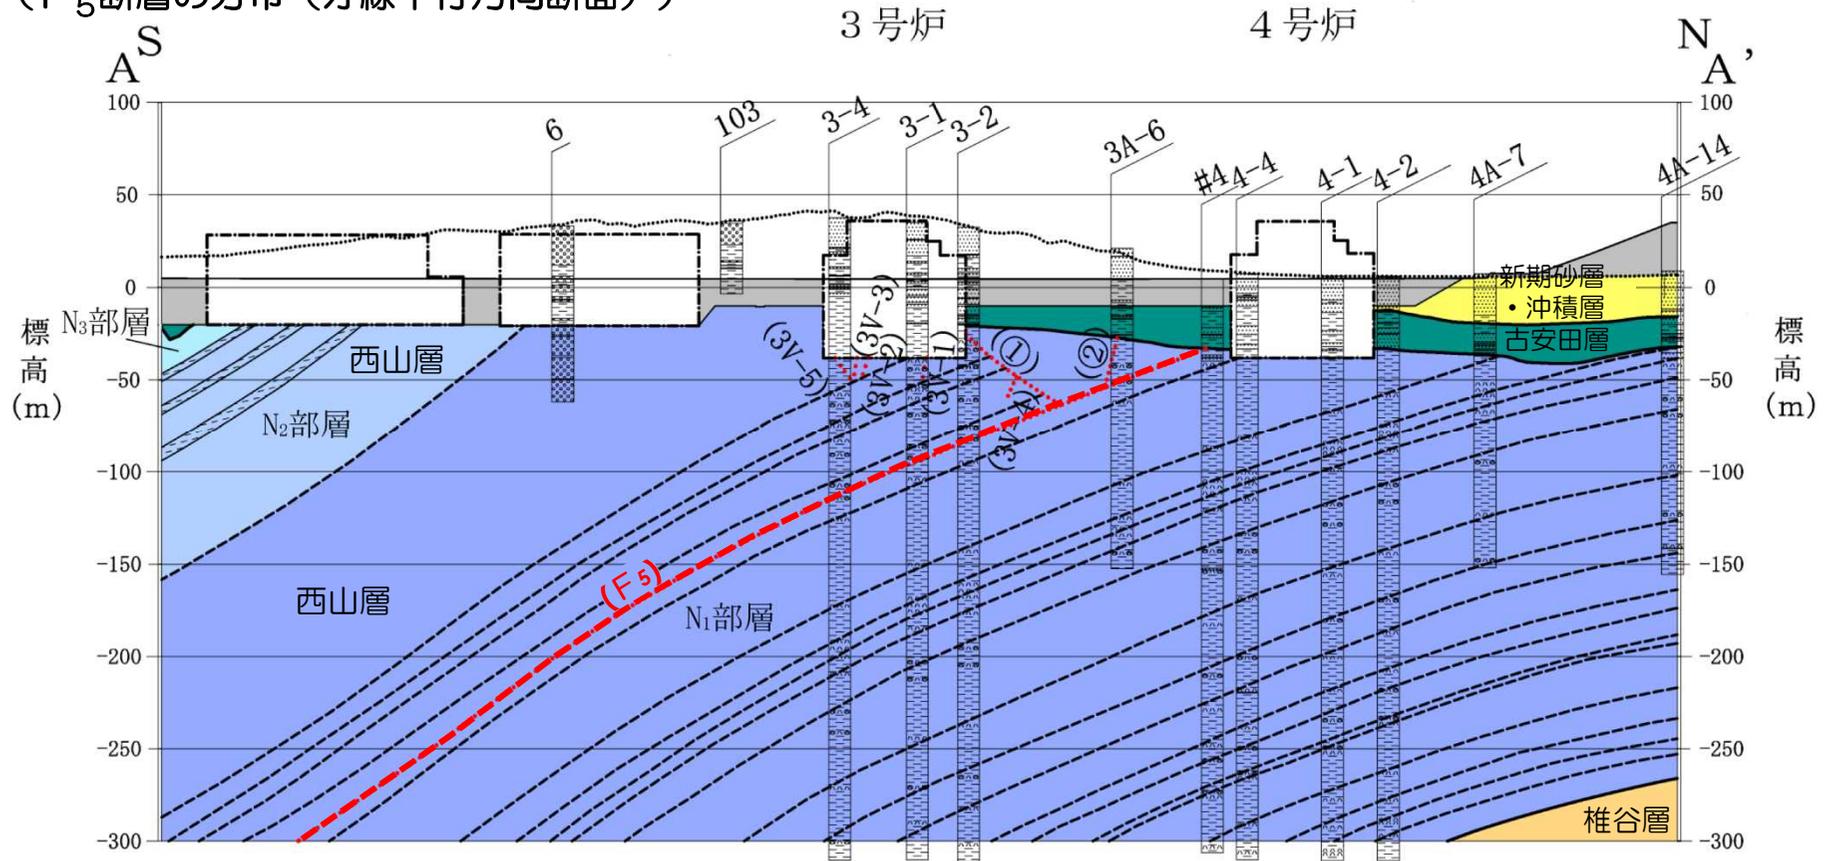
3・4号炉心を通る汀線平行方向の地質鉛直断面図

- F₅断層は、西山層中の鍵層とほぼ平行に分布しており、層面すべり断層と判断される。

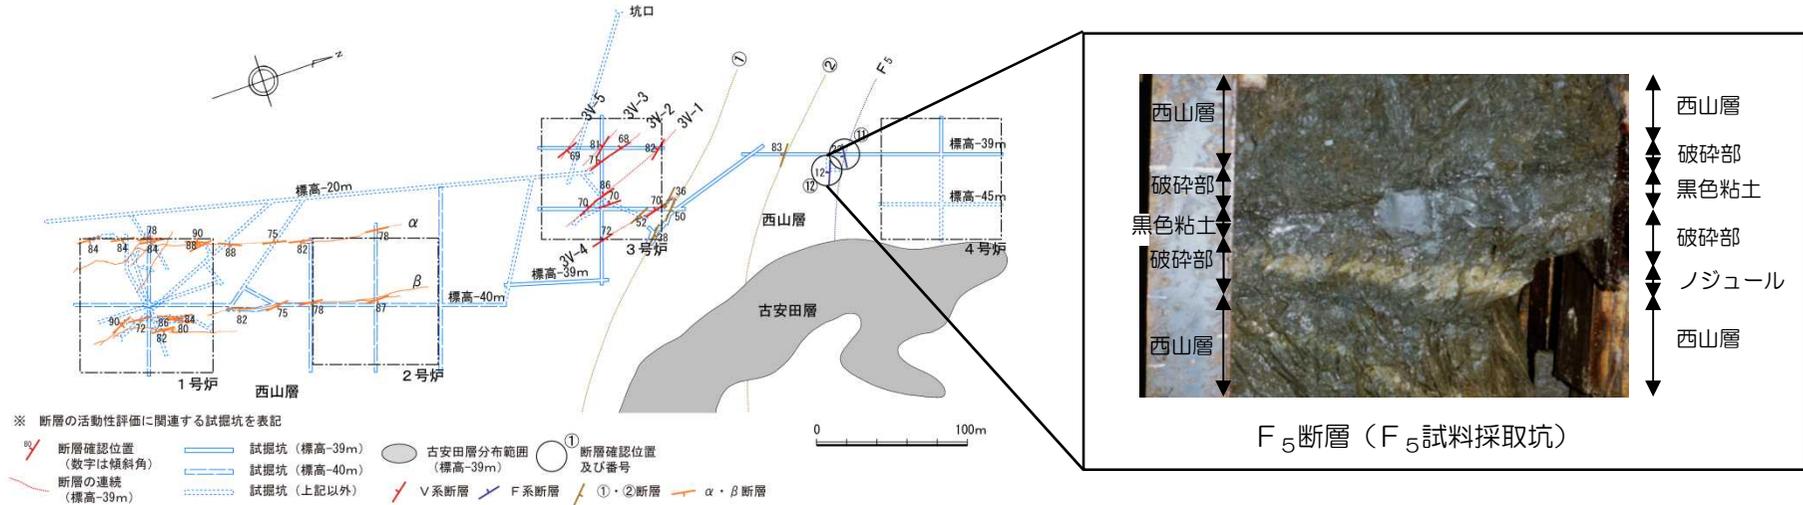
F₅断層の分布と性状

- F系断層は、WNW-ESE走向で南に緩く傾斜する西山層の層理面に平行な断層で、F₅断層が分布する。
- 平均幅5cm程度の破碎部及び平均幅6.6cm程度の黑色粘土を伴う。
- 試掘坑（標高-39m付近、西山層の被り約10m）で観察されたF₅断層の条線は、褶曲軸に中～高角度で交差する方向を示し、褶曲の成長に伴って形成されたと考えられる。

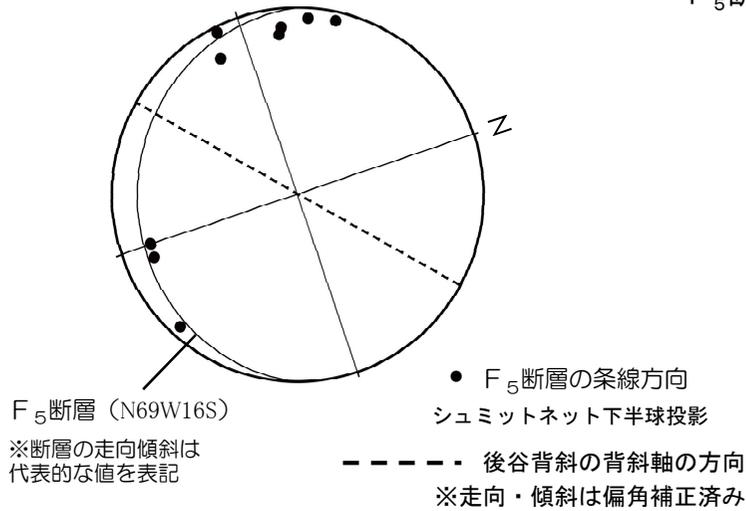
F₅断層の条線方向

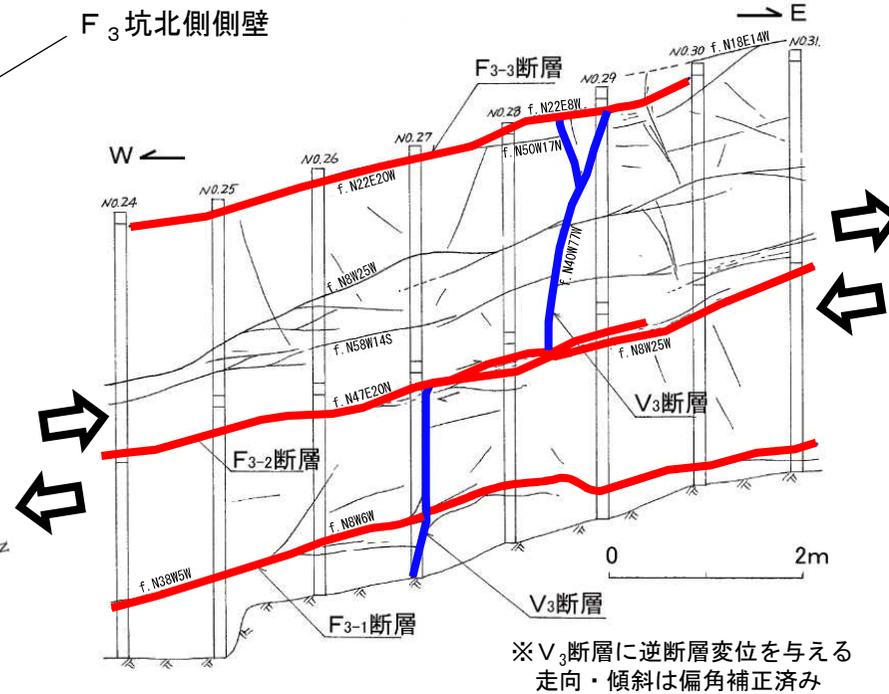
5号炉試掘坑調査結果（F₃坑北側側壁）

- 大湊側敷地でも層理面にほぼ平行な断層であるF₃断層が認められ、F₃断層はV₃断層を逆断層的に変位させている。

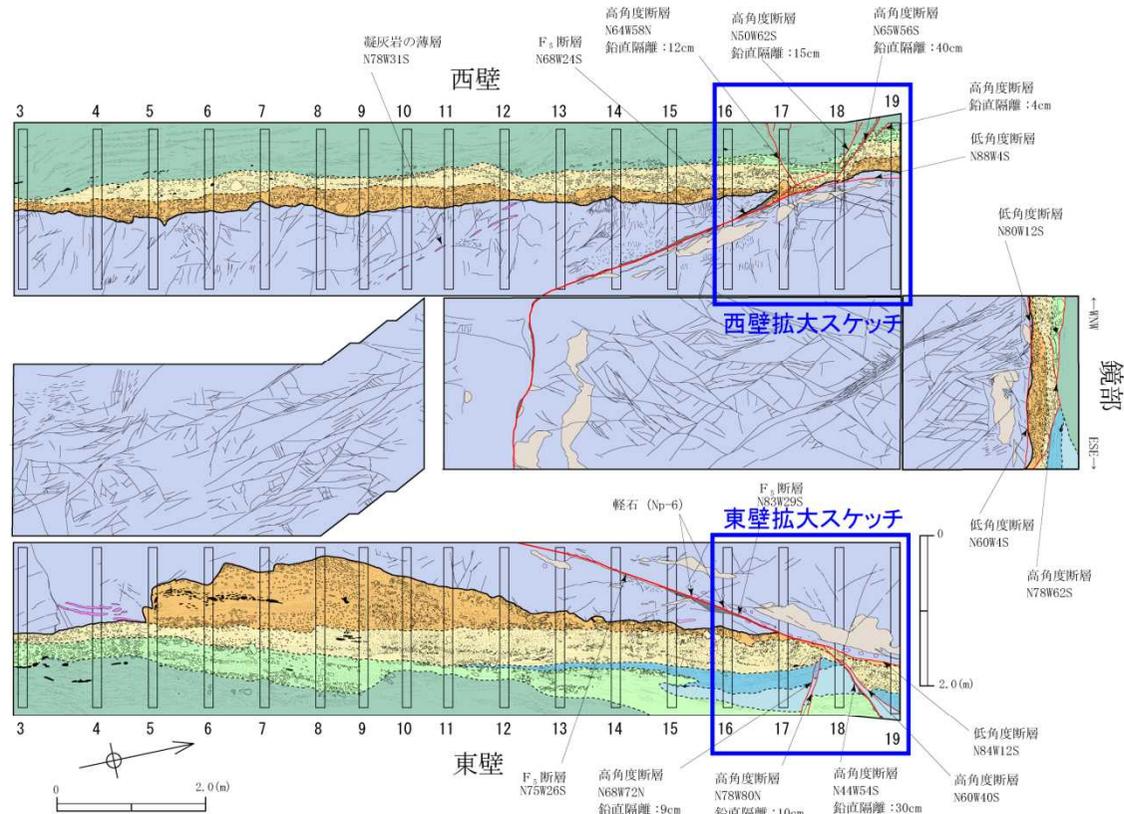
F5横坑部地質展開図

- F₅断層と古安田層との関係を直接確認するため立坑調査を実施した結果、F₅断層、低角度断層及び高角度断層が分布する。

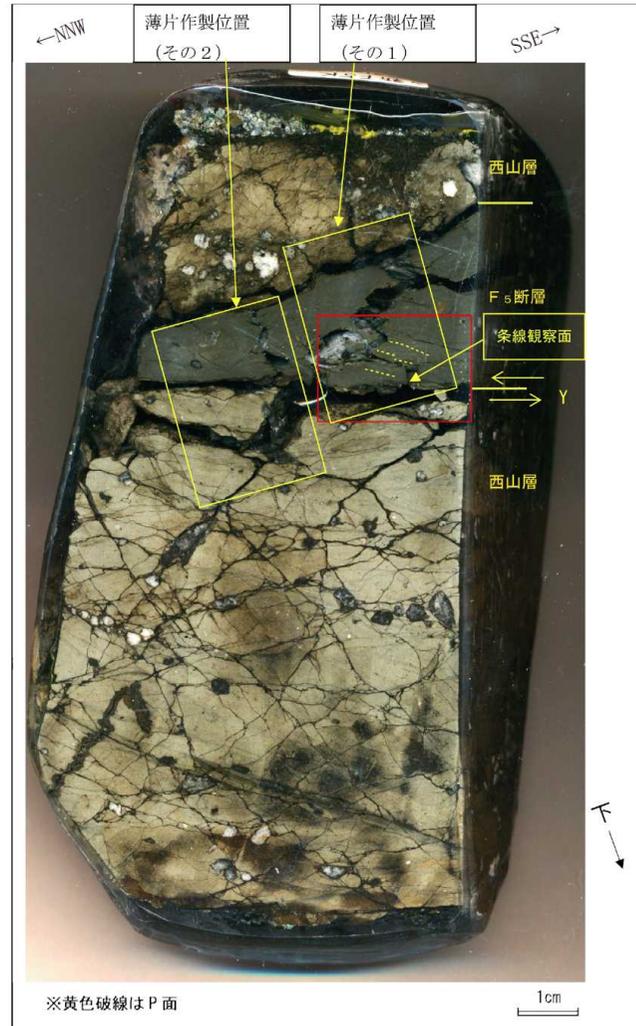
F5-1A研磨片観察結果

- F₅断層粘土部にはS方向下がりのP面が認められ、断層面との配置から、上盤側がN方向へ向かう逆断層変位が推定される。

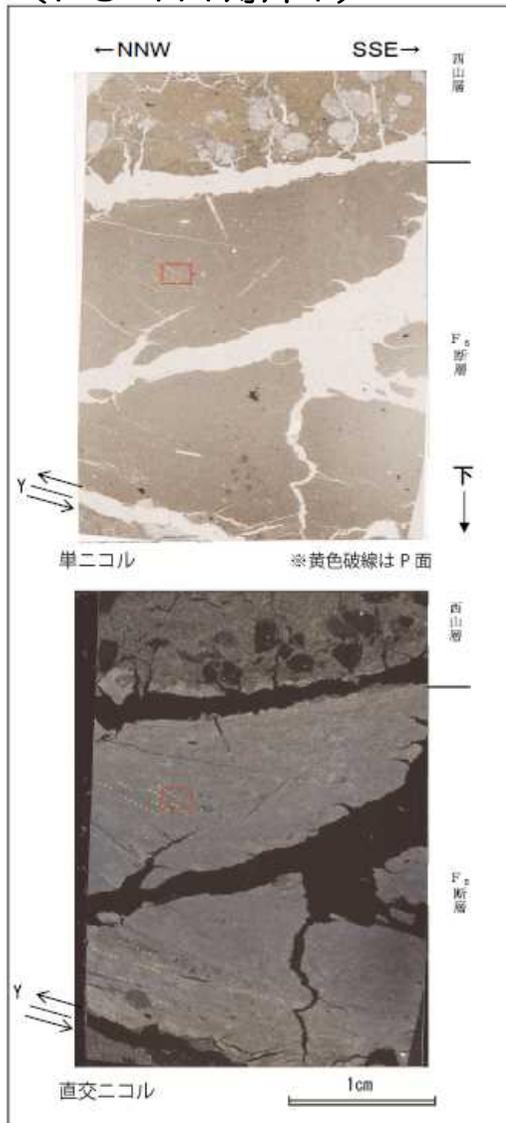
F5-1A(その1)薄片観察結果

- F₅断層粘土部のSSE方向下がりの系統的な粘土鉱物の配列がP面と判断され、断層面との配置から、上盤側がNNW方向へ向かう逆断層変位が推定される。

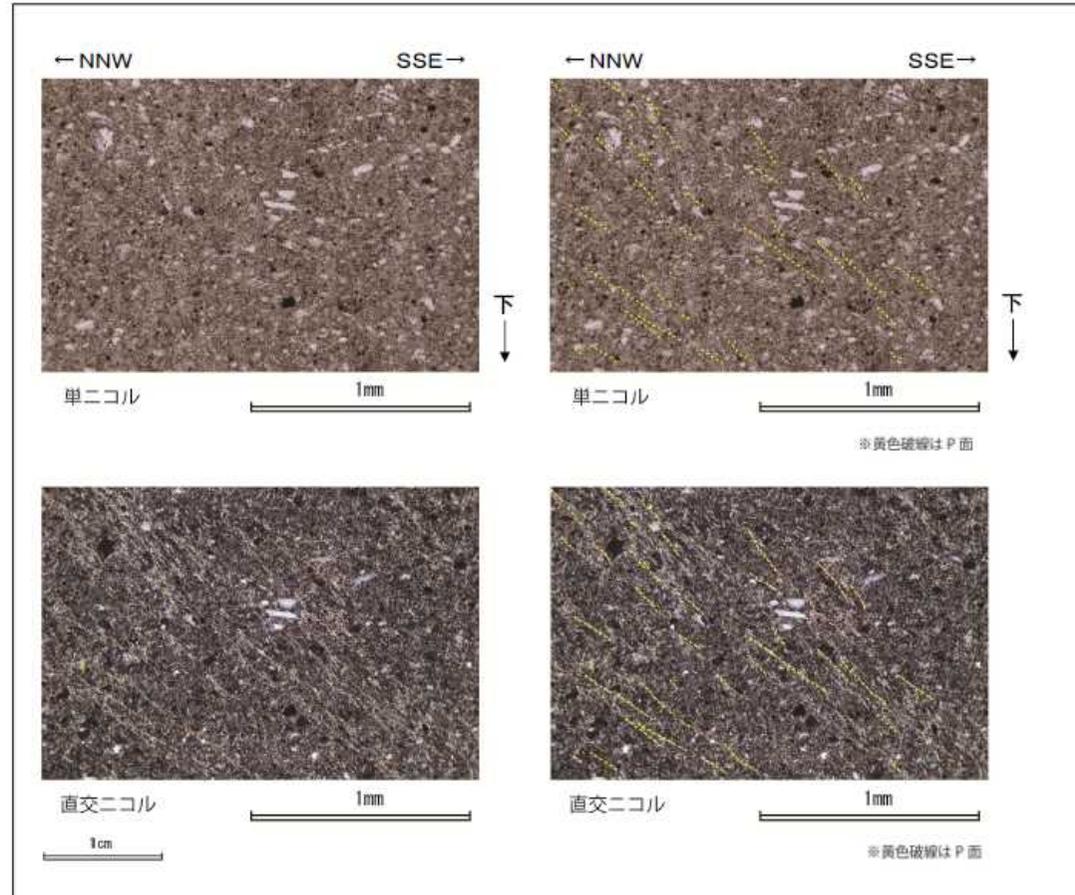
F5-1A(その1)薄片観察結果(赤枠内の拡大)

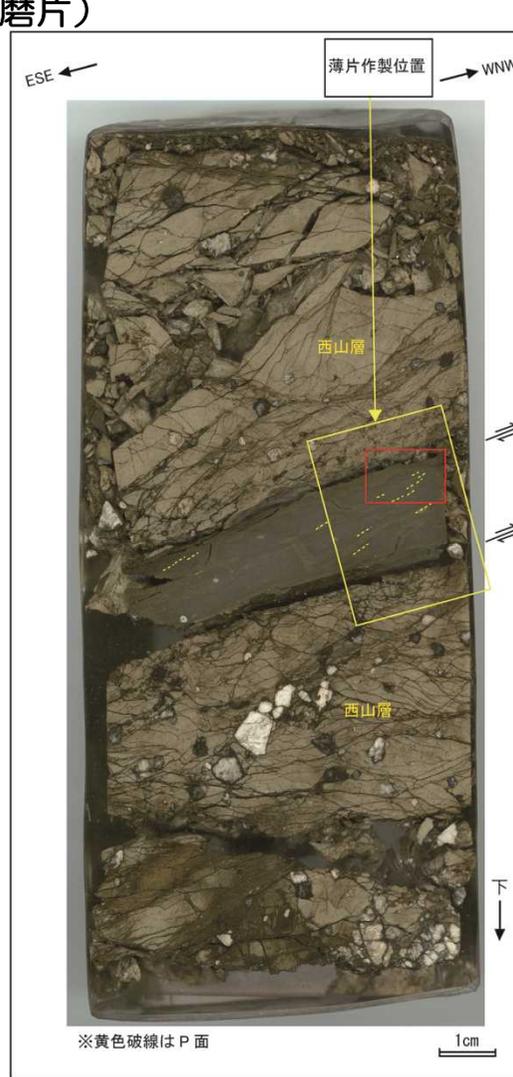
F5-9研磨片観察結果

- F₅断層粘土部のESE方向下がりの系統的な粘土鉱物の配列がP面と判断され、断層面との配置から、上盤側がWNW方向へ向かう逆断層変位が推定される。

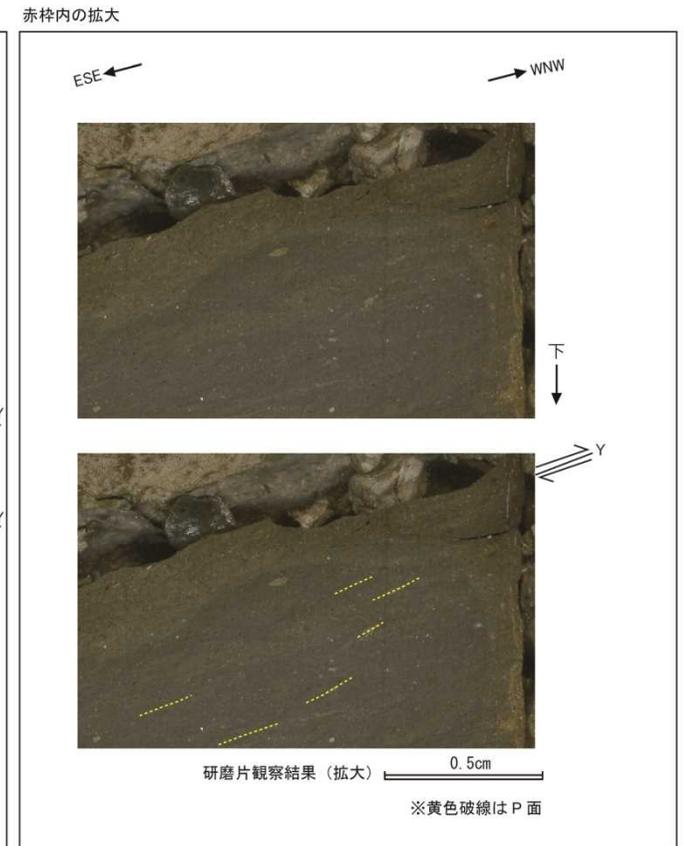
F5-9研磨片観察結果（赤枠内拡大）

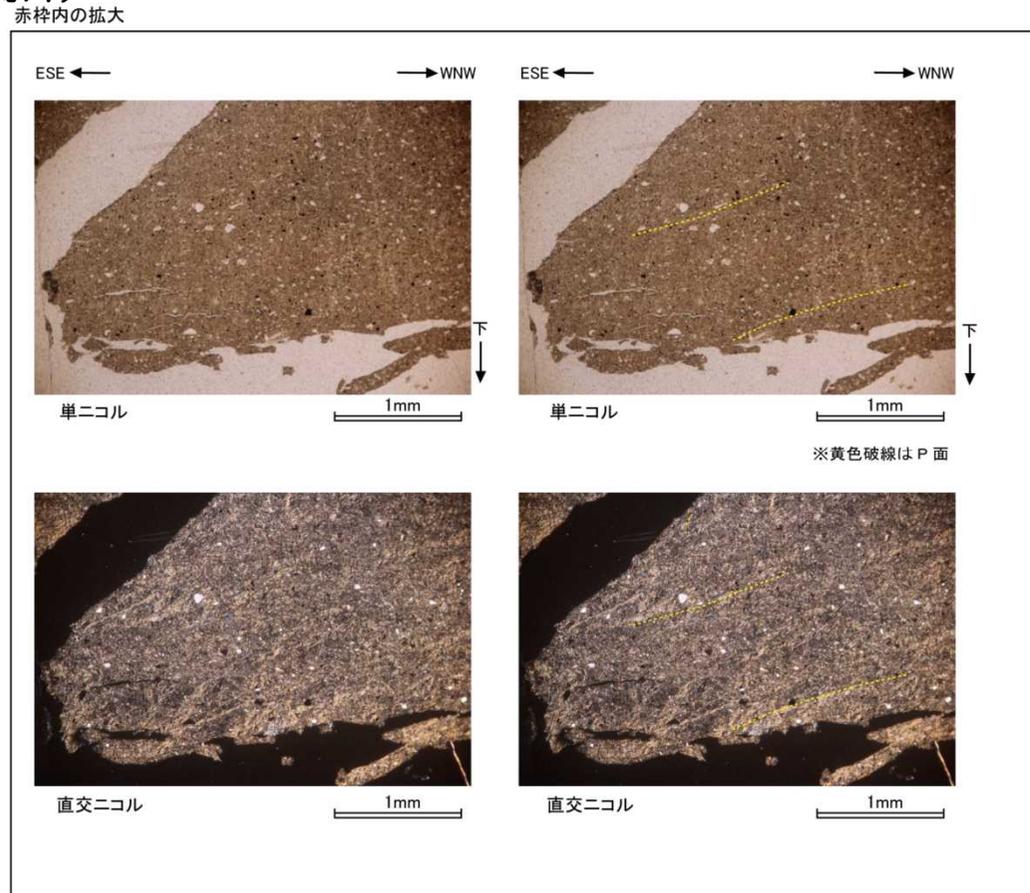
F5-9薄片観察結果（赤枠内拡大）

- F₅断層粘土部のESE方向下がりの系統的な粘土鉱物の配列がP面と判断され、断層面との配置から、上盤側がWNW方向へ向かう逆断層変位が推定される。

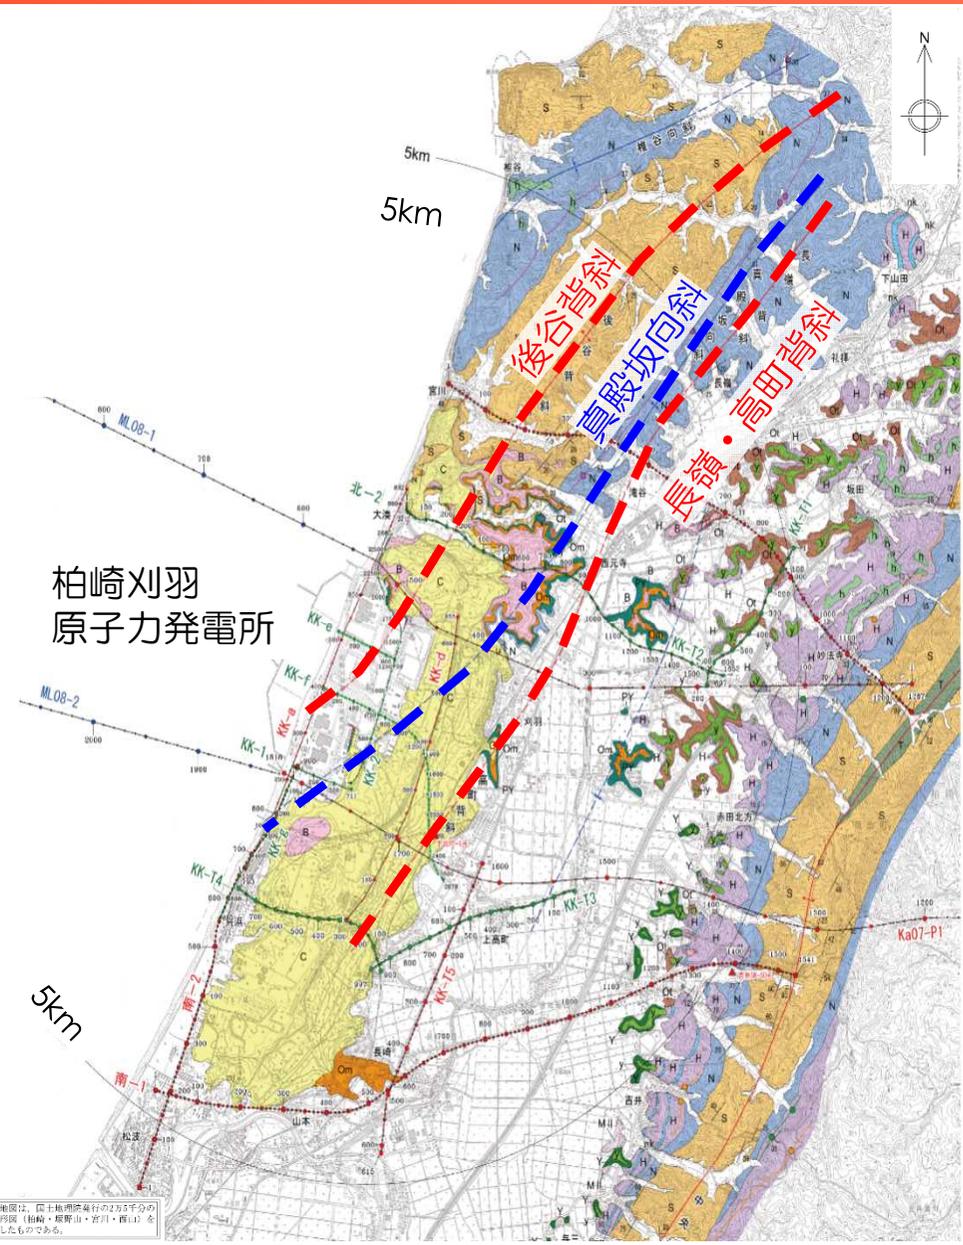
- 敷地北側の寺泊・西山丘陵南部には、NE-SW方向の後谷背斜及び長嶺背斜が分布し、両背斜間には真殿坂向斜が分布する。
- 敷地における地質調査結果によると、後谷背斜及び真殿坂向斜は敷地に連続し、後谷背斜は敷地中央部付近で、真殿坂向斜は敷地の南端部付近でそれぞれ海域に達する。

敷地近傍の地質構造図

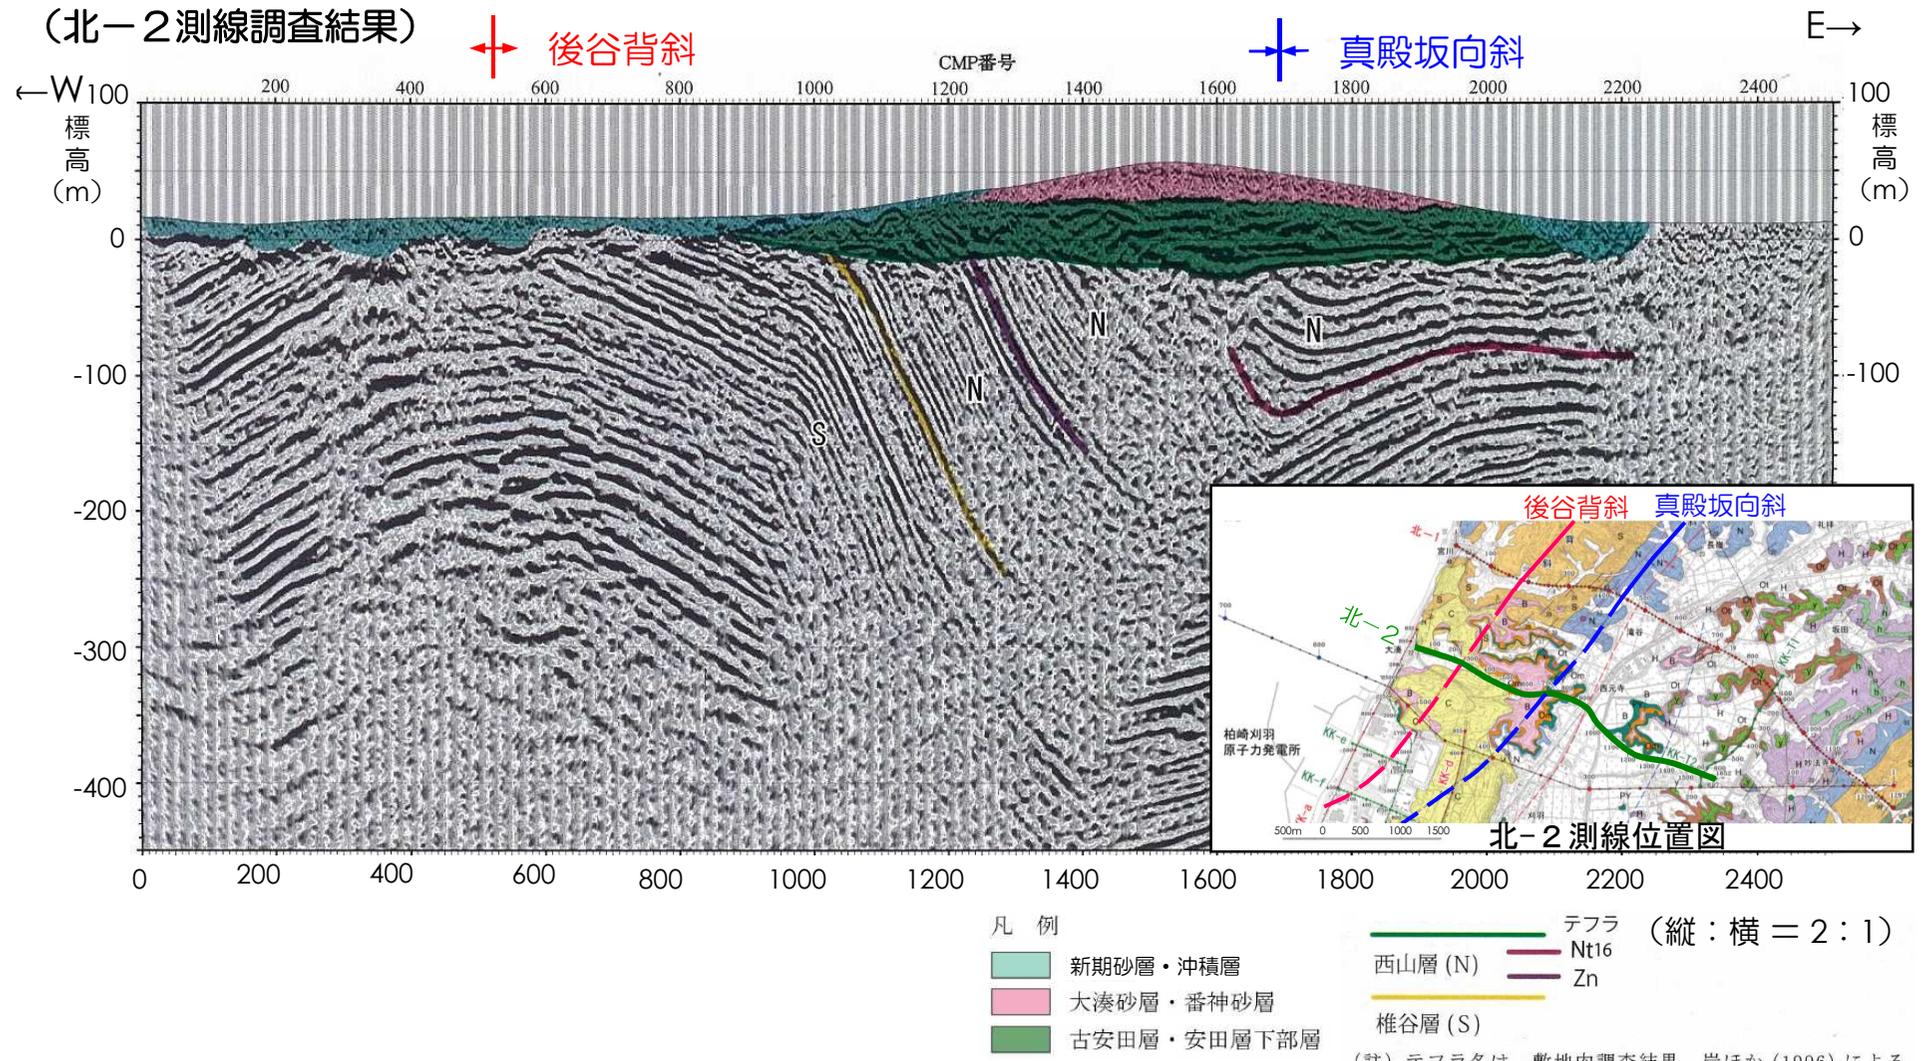
北-2 測線反射法地震探査結果

- 真殿坂向斜は椎谷層及び西山層が向斜軸の北西側で急傾斜を示す非対称な向斜構造であり、同向斜構造は古安田層及び大湊砂層等にほぼ水平に覆われている。

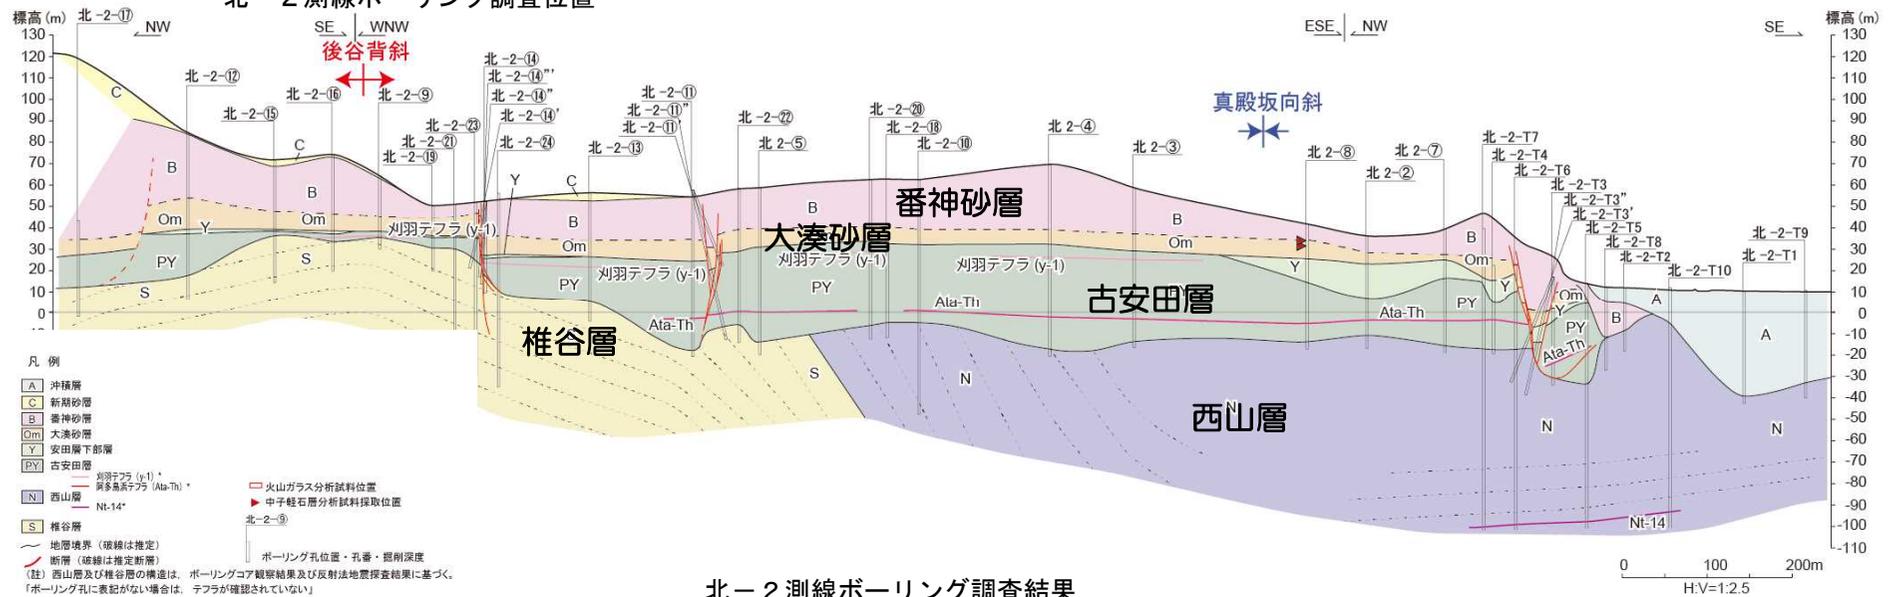
- 後谷背斜～真殿坂向斜付近にかけて、椎谷層及び西山層を不整合に覆う地層は、阿多鳥浜テフラ（Ata-Th）及び刈羽テフラ（y-1）を挟在することから、中部更新統の古安田層である。
- 後谷背斜及び真殿坂向斜を横断する群列ボーリング調査結果によると、阿多鳥浜テフラ、刈羽テフラ及びその直上に分布する腐植層はほぼ水平に分布し、古安田層以上の地層に椎谷層及び西山層に認められる褶曲構造に調和的な構造は認められない。

北-2 測線ボーリング調査結果

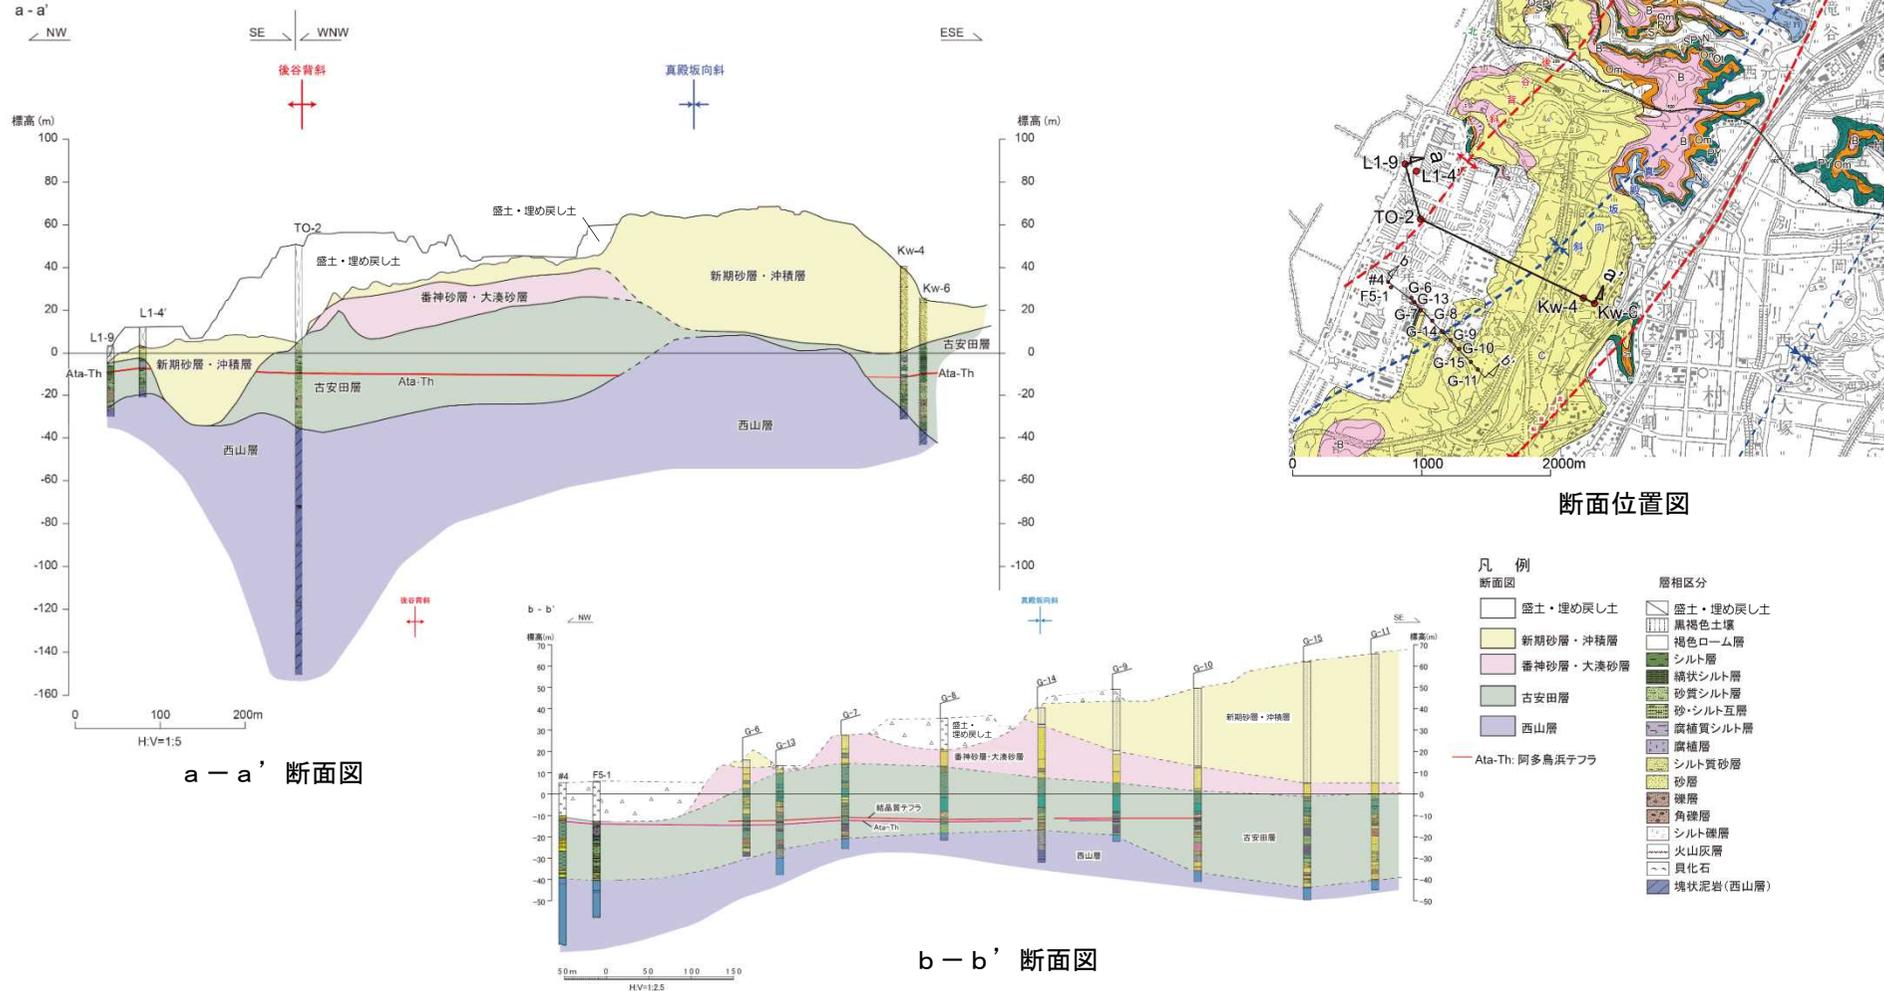
- 敷地近傍及び敷地の褶曲構造については、褶曲構造を横断して実施したボーリング調査結果によると、上載層である古安田層中に挟在する阿多鳥浜テフラ（約24万年前）等がほぼ水平に分布し、褶曲構造に調和的な構造は認められない。

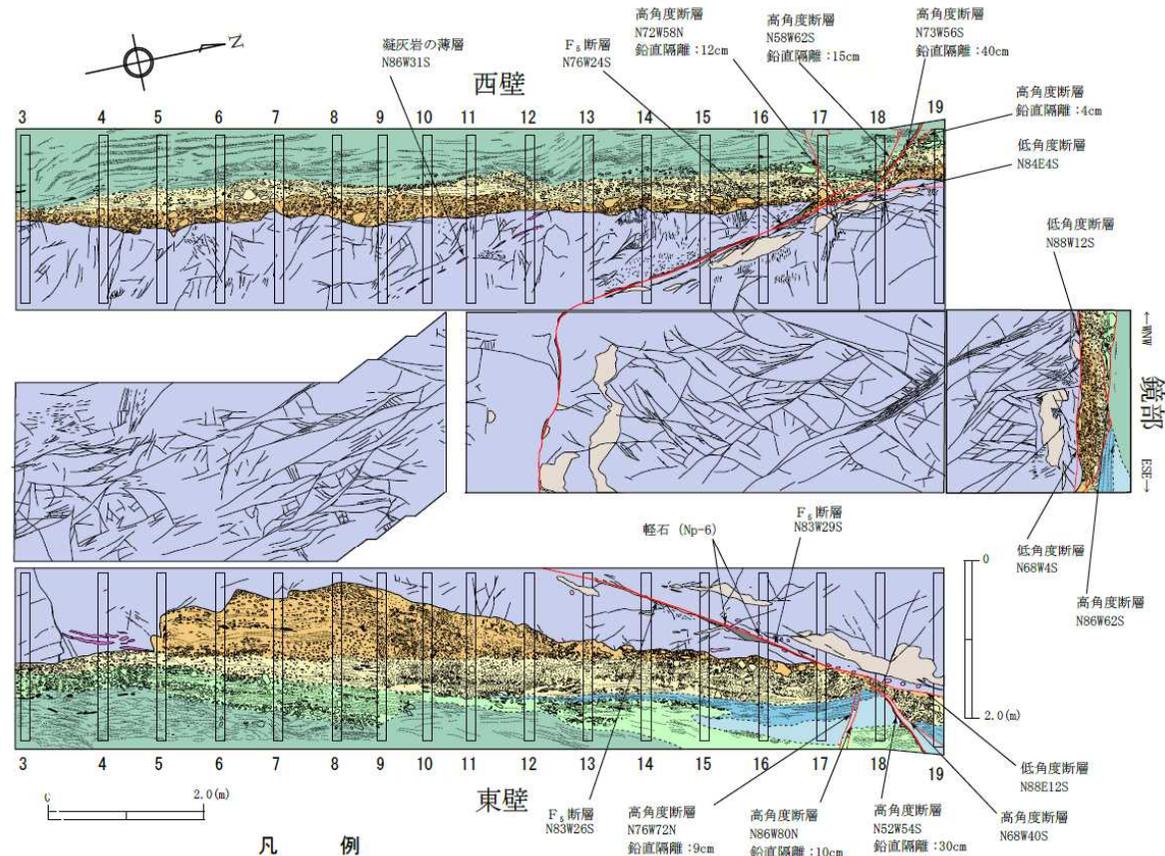
F₅立坑横坑部地質展開図

- 立坑調査結果によると、F₅断層、高角度断層及び低角度断層が分布する。
- 壁面観察結果によると、F₅断層は古安田層に逆断層変位を与えていない。

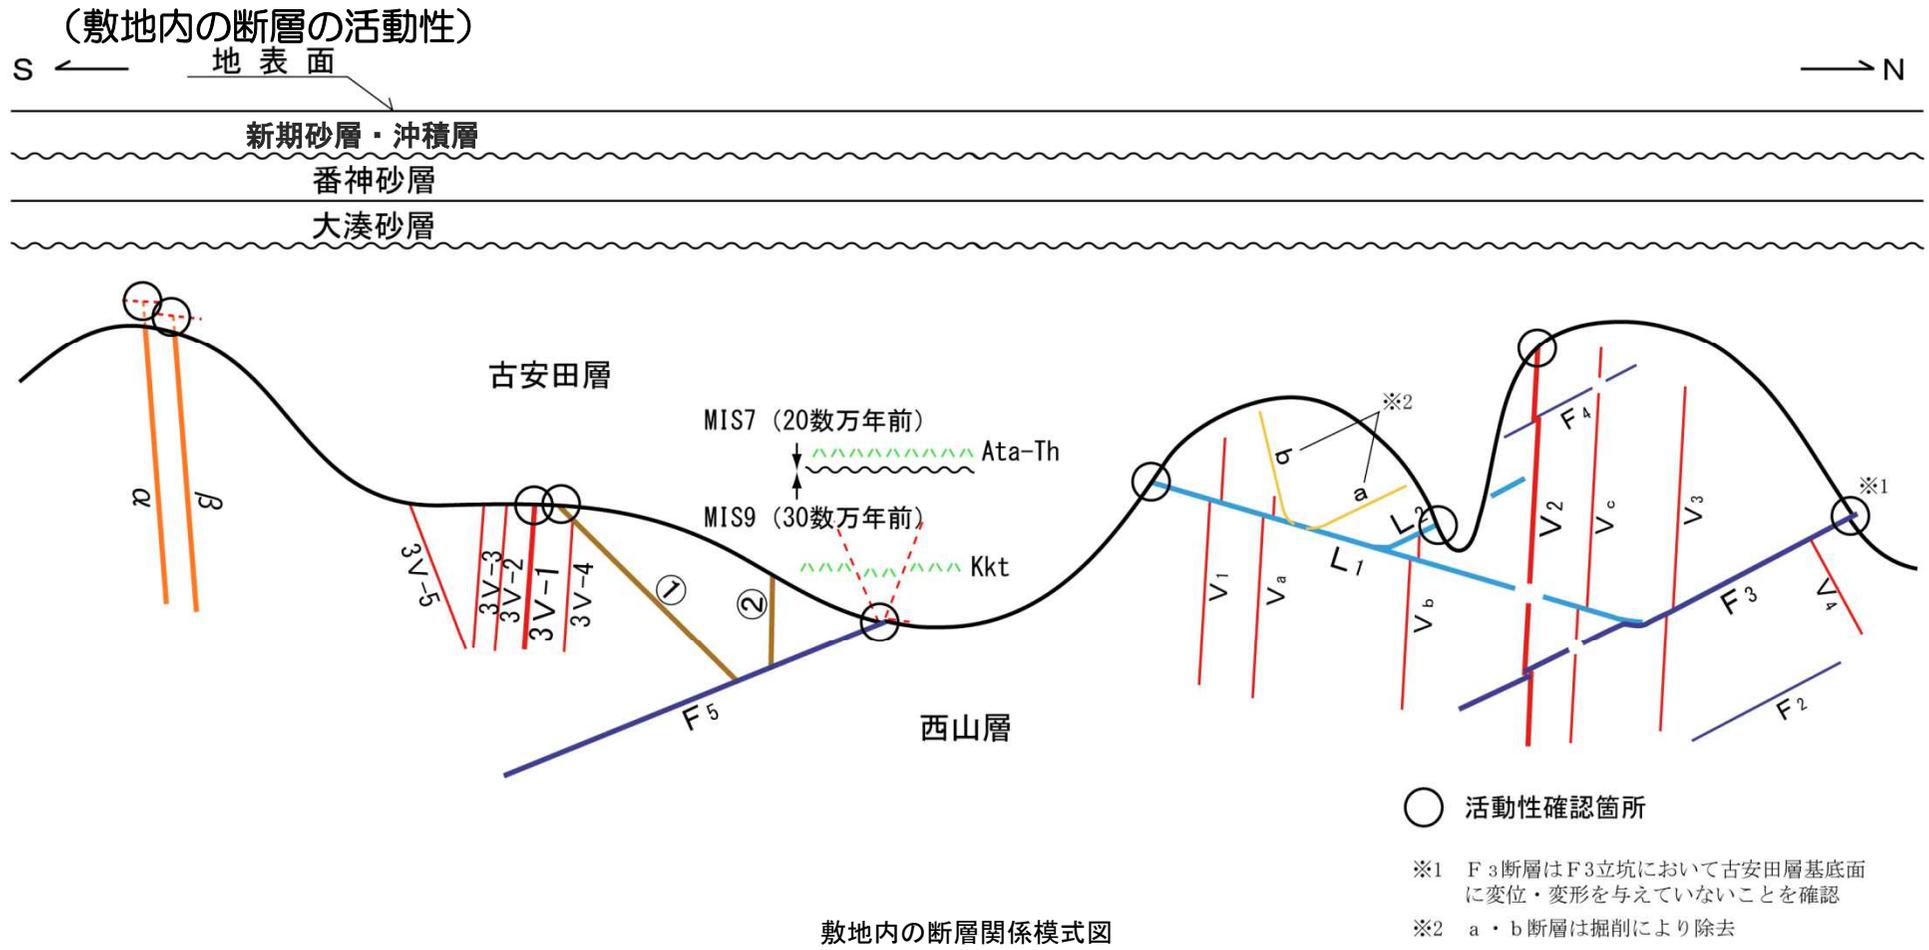
敷地内の断層関係模式図

- 敷地内には褶曲運動に伴って形成された断層が複数分布しているが、いずれの断層についても古安田層もしくは大湊砂層に変位・変形を与えていない。

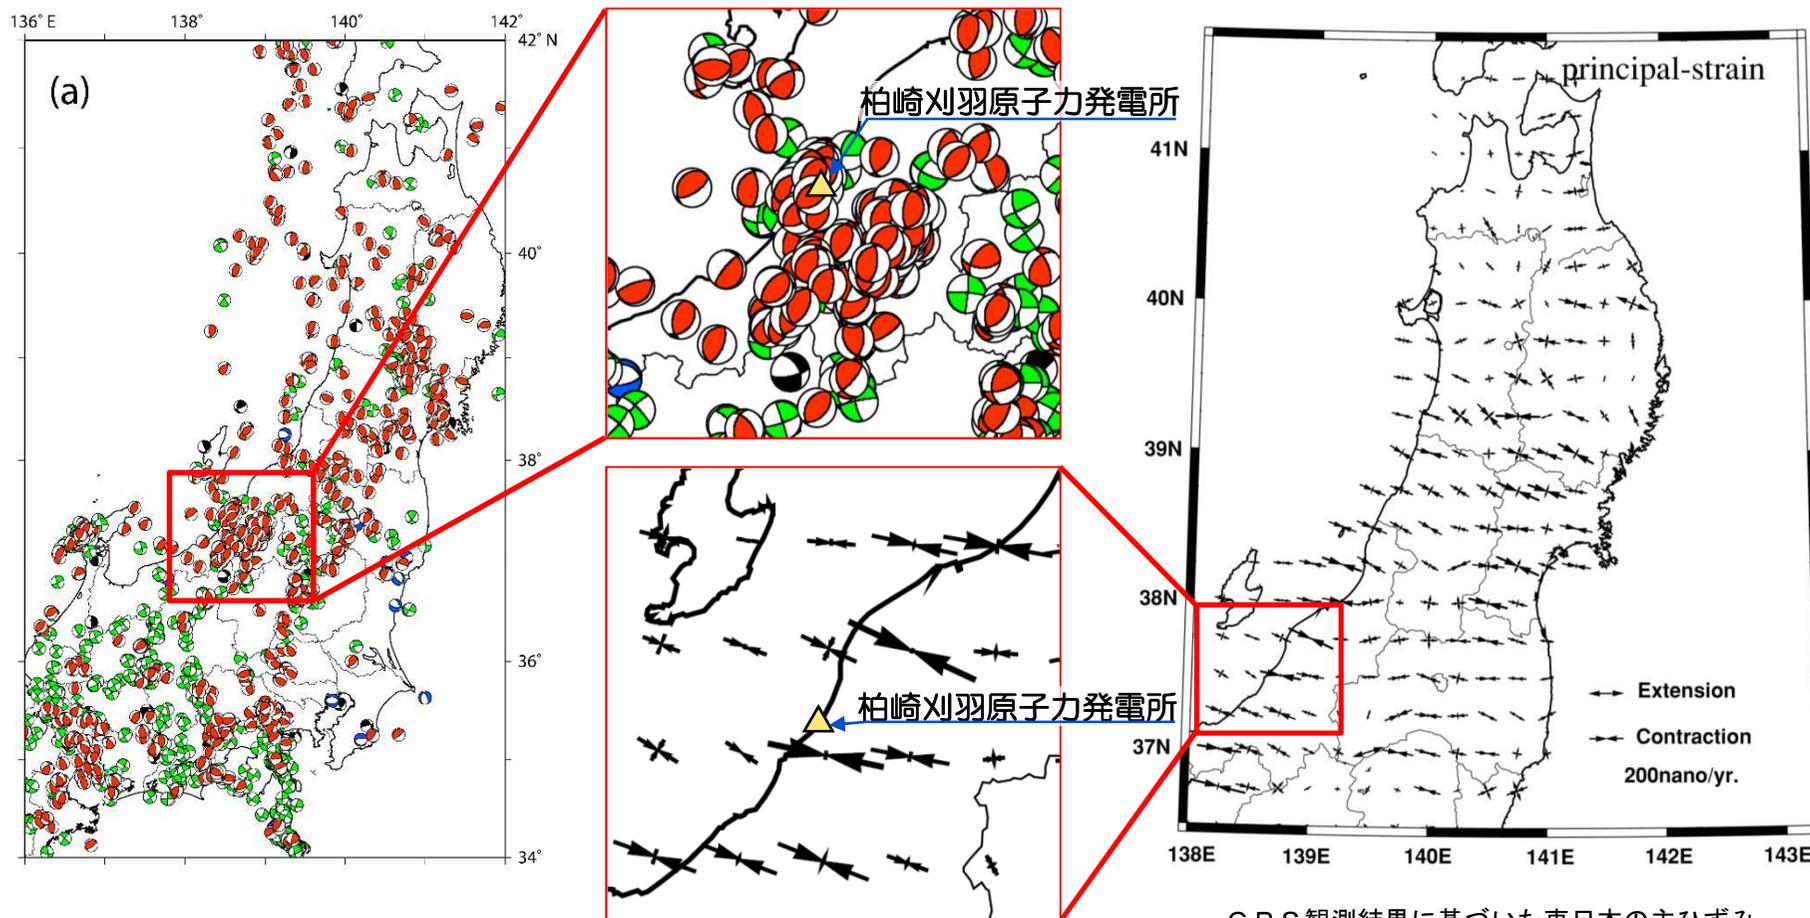
東日本の自然地震震源分布図

G P S 観測結果に基づいた東日本の主ひずみ

- 柏崎地域を含む東北日本は、概ね東西方向の圧縮応力による逆断層が卓越すること（Yoshida et al., 2012）、GPS観測結果(Miura et al., 2004など)によって分析された主ひずみは概ね東西方向の圧縮ひずみが卓越することから、敷地周辺は圧縮応力場と考えられる。

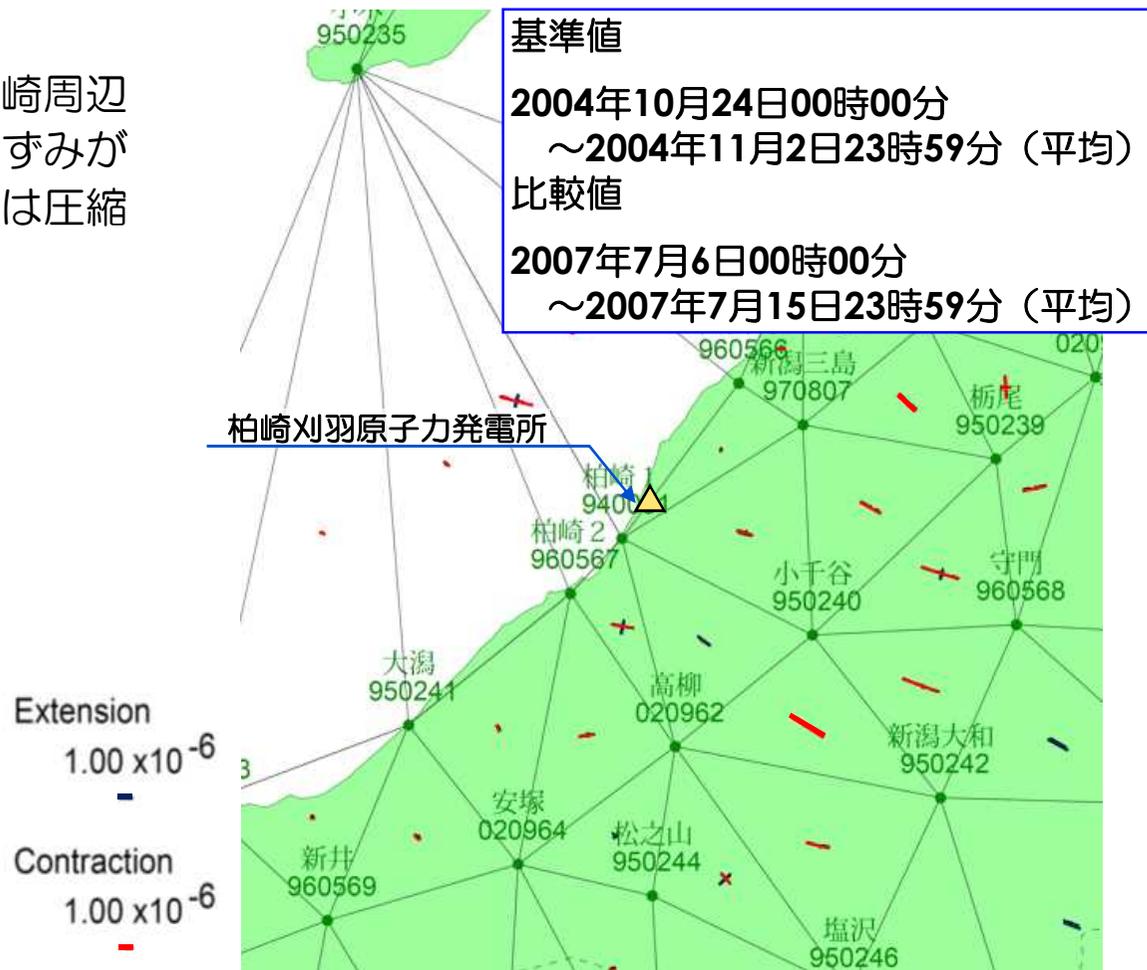
- GPS観測結果によると、柏崎周辺地域は概ね東西方向の圧縮ひずみが卓越することから、敷地周辺は圧縮応力場と考えられる。

主ひずみ分布図

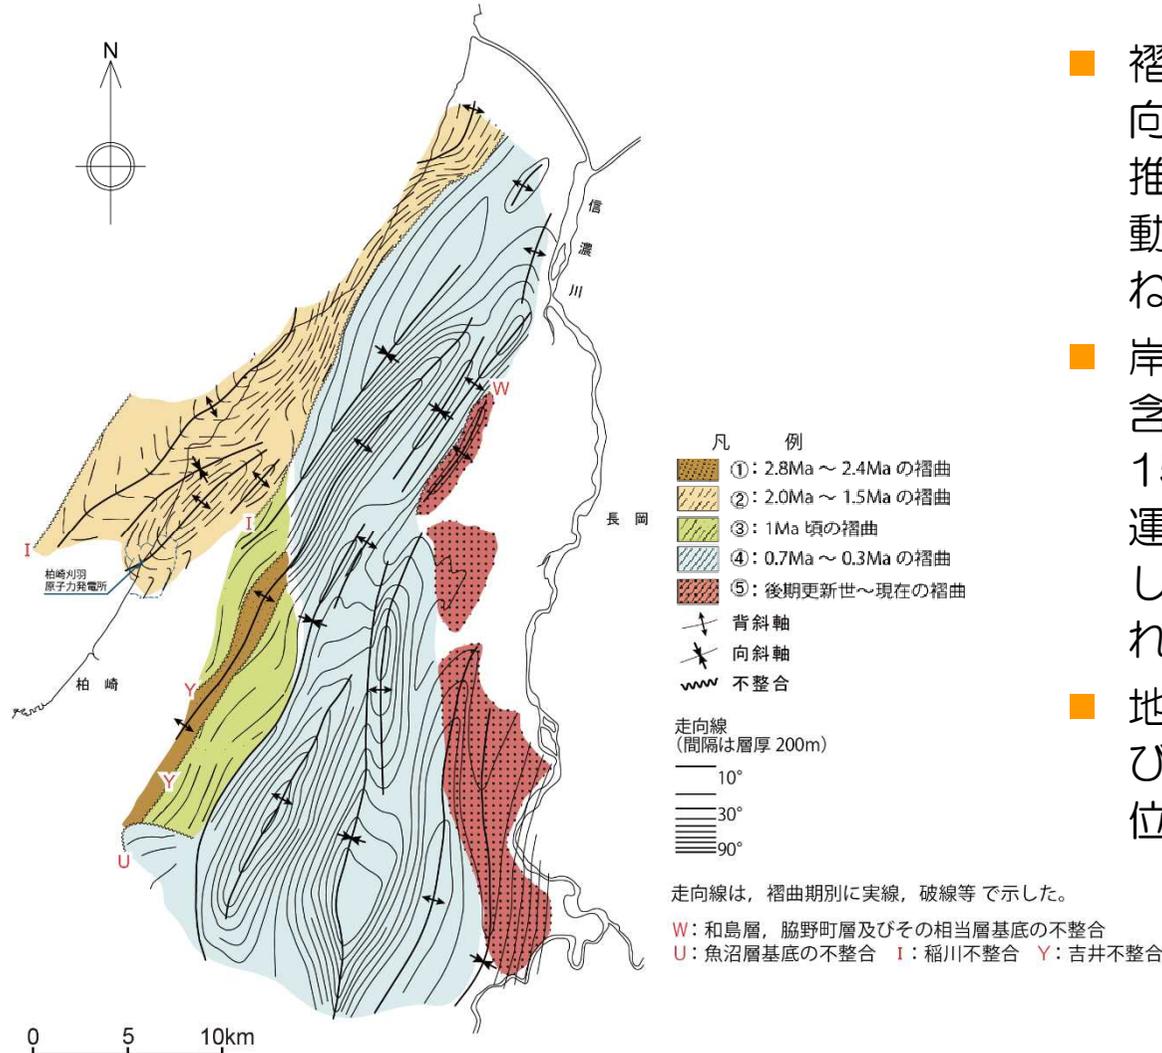
岸ほか（1996）による柏崎及び周辺地域の褶曲形成史

- 褶曲は、軸の方向からWNW-ESE方向の圧縮応力によって形成されたと推定され、F₅断層の条線方向や運動センスから想定される応力場と概ね整合している。
- 岸・宮脇(1996)によると、敷地を含む寺泊・西山丘陵の褶曲運動は約150万年前以降停止しており、褶曲運動の活発な場所は西から東へ移動し、現在は信濃川左岸が活動域とされている。
- 地質調査結果によると、敷地近傍及び敷地の褶曲構造は古安田層に変位・変形を与えていない。
