3.2.5.1 F₅断層の評価

3.2.5.1 F₅断層の評価 地質・地質構造（敷地内ボーリング調査）

3.2.5.2 一連の正断層の評価 地形（文献調査・空中写真判読）

3.2.5.2 一連の正断層の評価（総合検討）

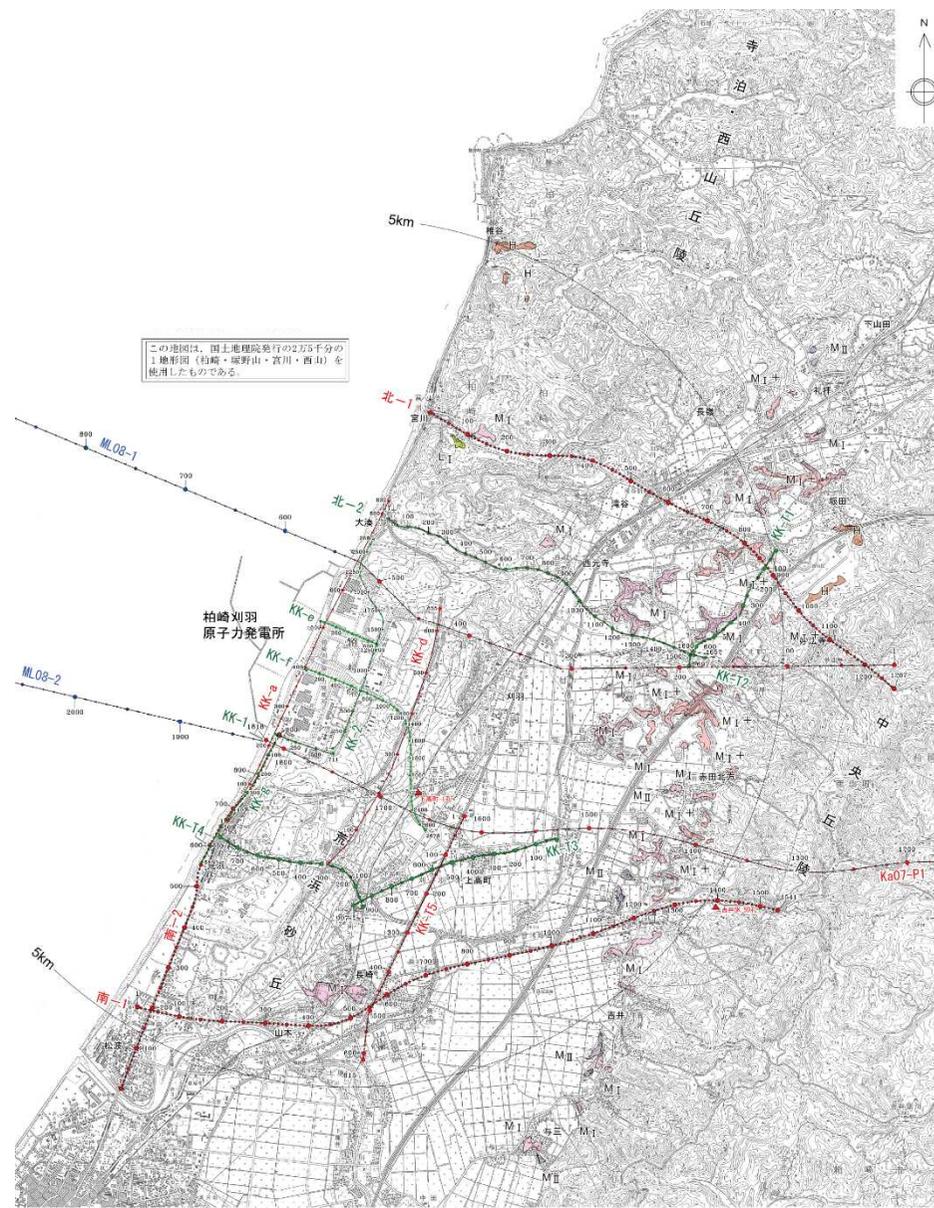
- [新編]日本の活断層（1991）や活断層デジタルマップ（2002）等いずれの文献においても、敷地及び敷地近傍にリニアメントは認められない。
- 空中写真判読の結果によると、敷地近傍の柏崎平野周辺に分布する段丘面は、段丘面の標高、分布形態、連続性、面の開析程度等により、高位からH面群、 M_I^+ 面、 M_I 面、 M_{II} 面及び L_I 面に区分される。
- 最も広く分布する段丘面は M_I 面である。
- 敷地及び敷地近傍にリニアメントは判読されない。

敷地及び敷地近傍の変動地形図

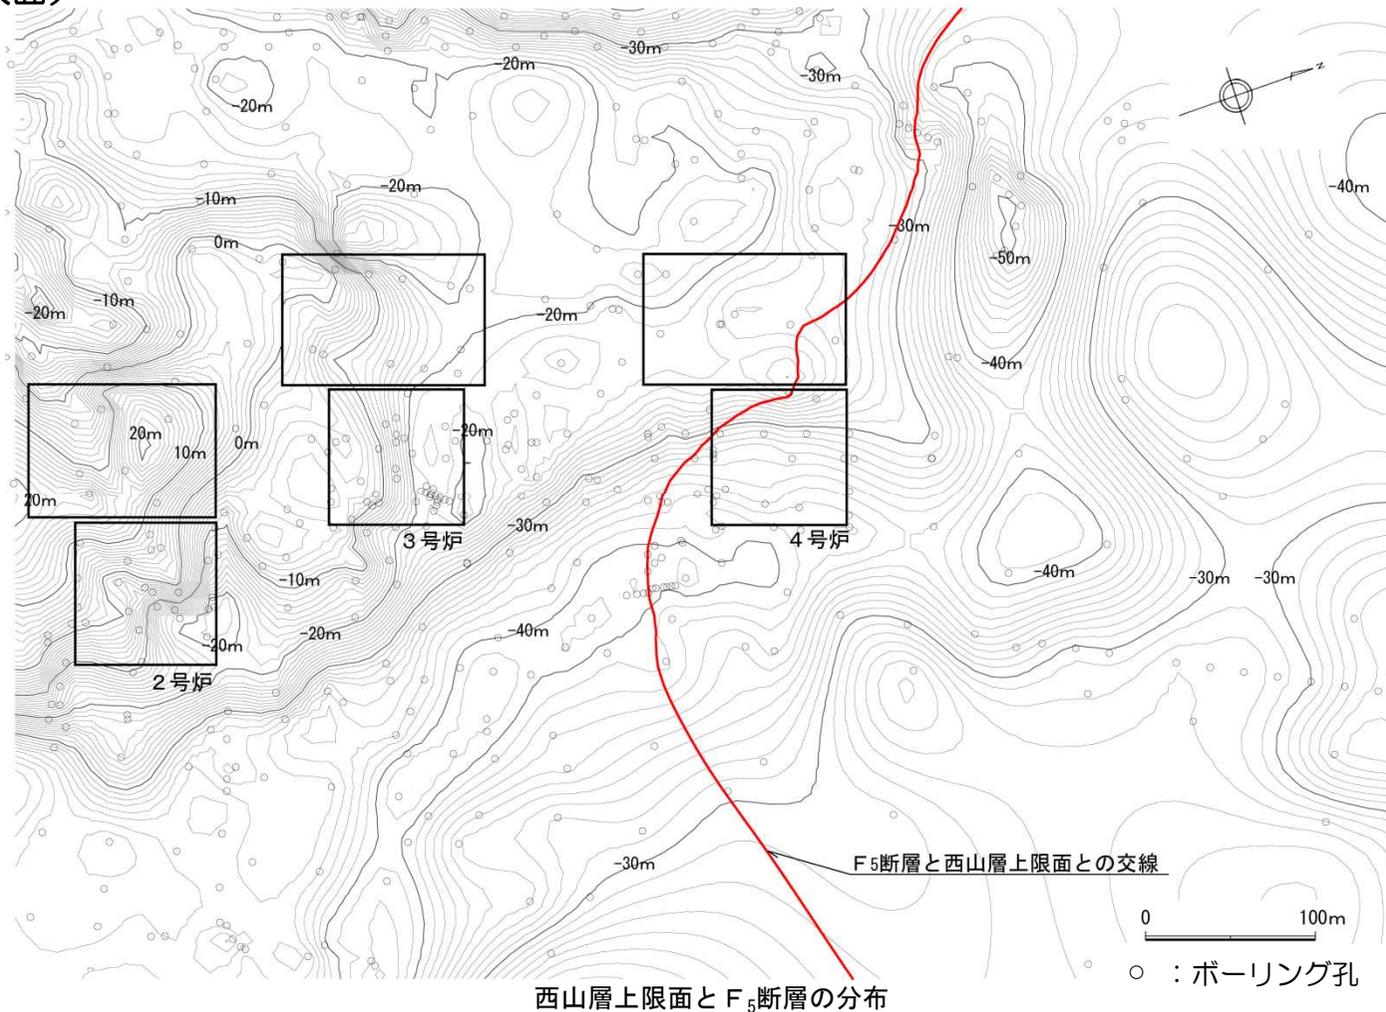
- 西山層上限面は、F₅断層を境して系統的な地形の屈曲や段差などが認められないことから、F₅断層の中期更新世以降の累積的な断層活動は推定されない。

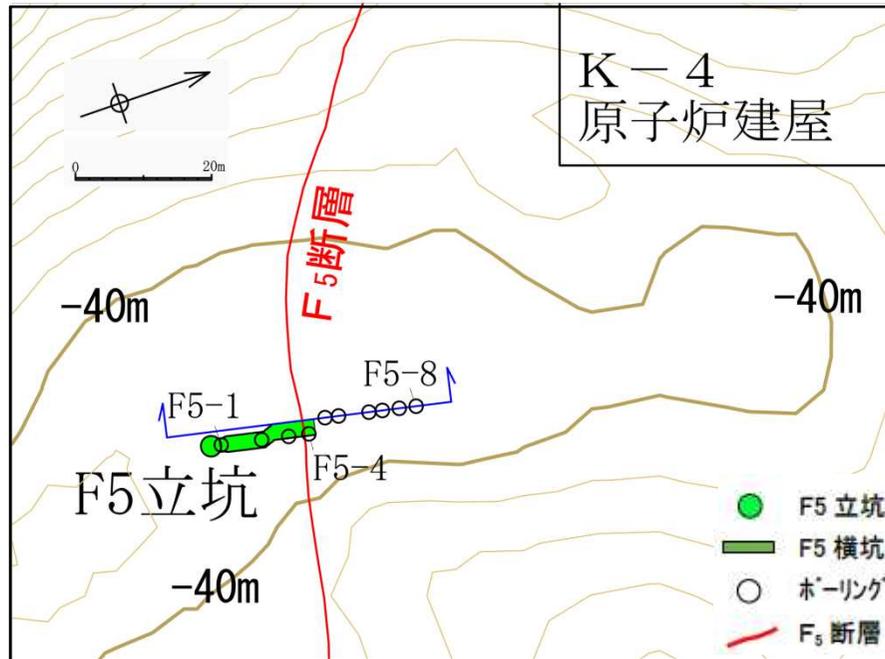
F5立坑ボーリング配置図 (等高線は西山層上限面を示す)

- 古安田層中の高角度断層，低角度断層及び条線がN E-SW~N-S方向を示すF₅断層の活動性を評価するため，ボーリング調査を行った。

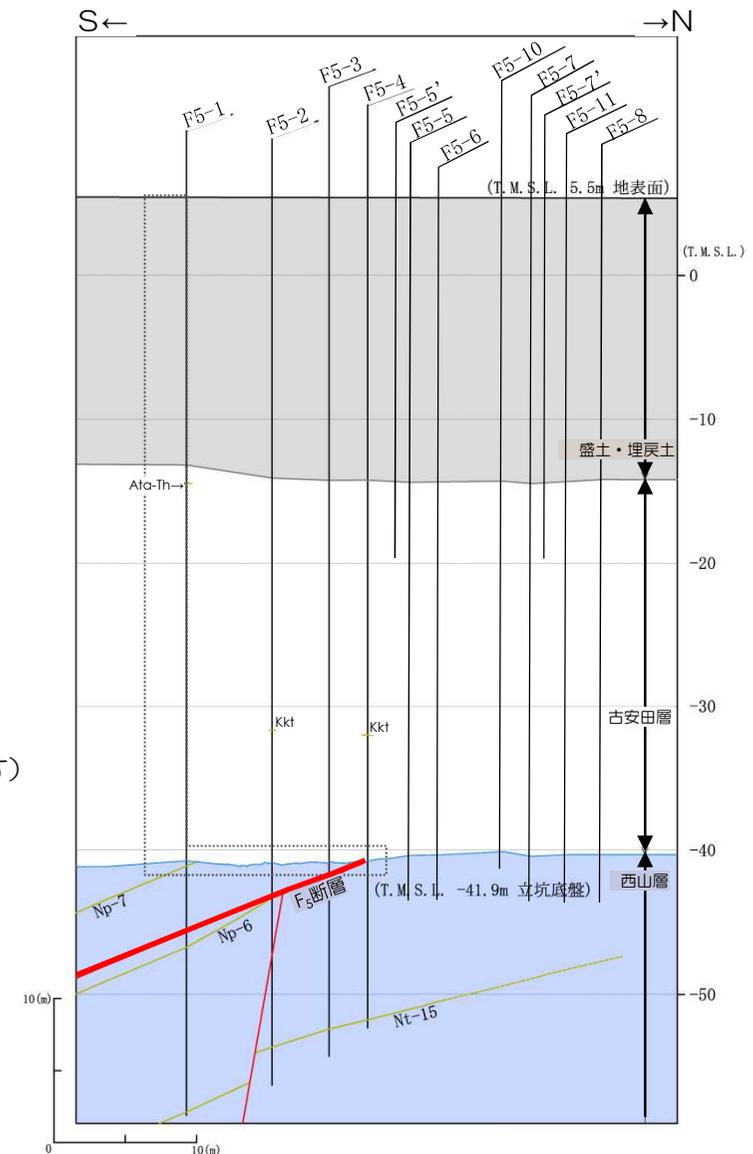
F5立坑ボーリング調査

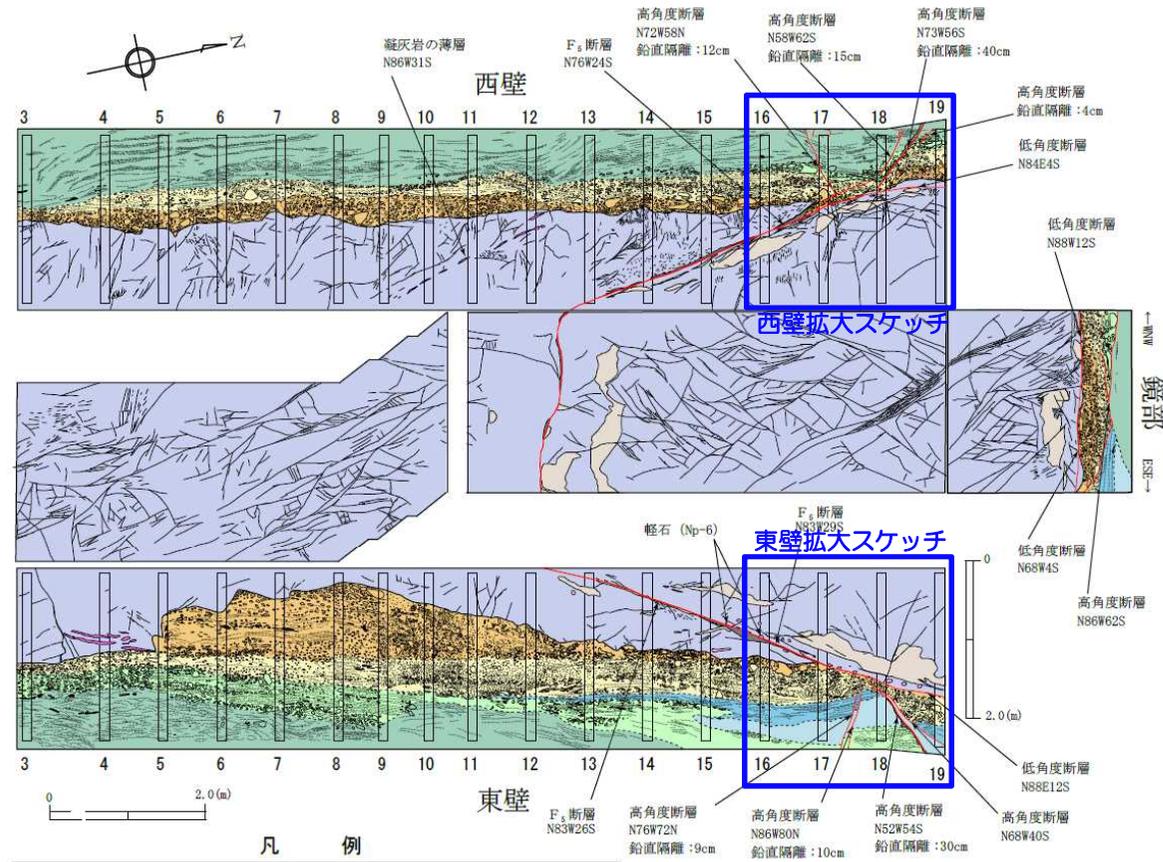
F5立坑横坑部地質展開図

- F5断層が古安田層と接する位置付近において、南傾斜・北傾斜の共役な高角度断層及び低角度断層が分布している。

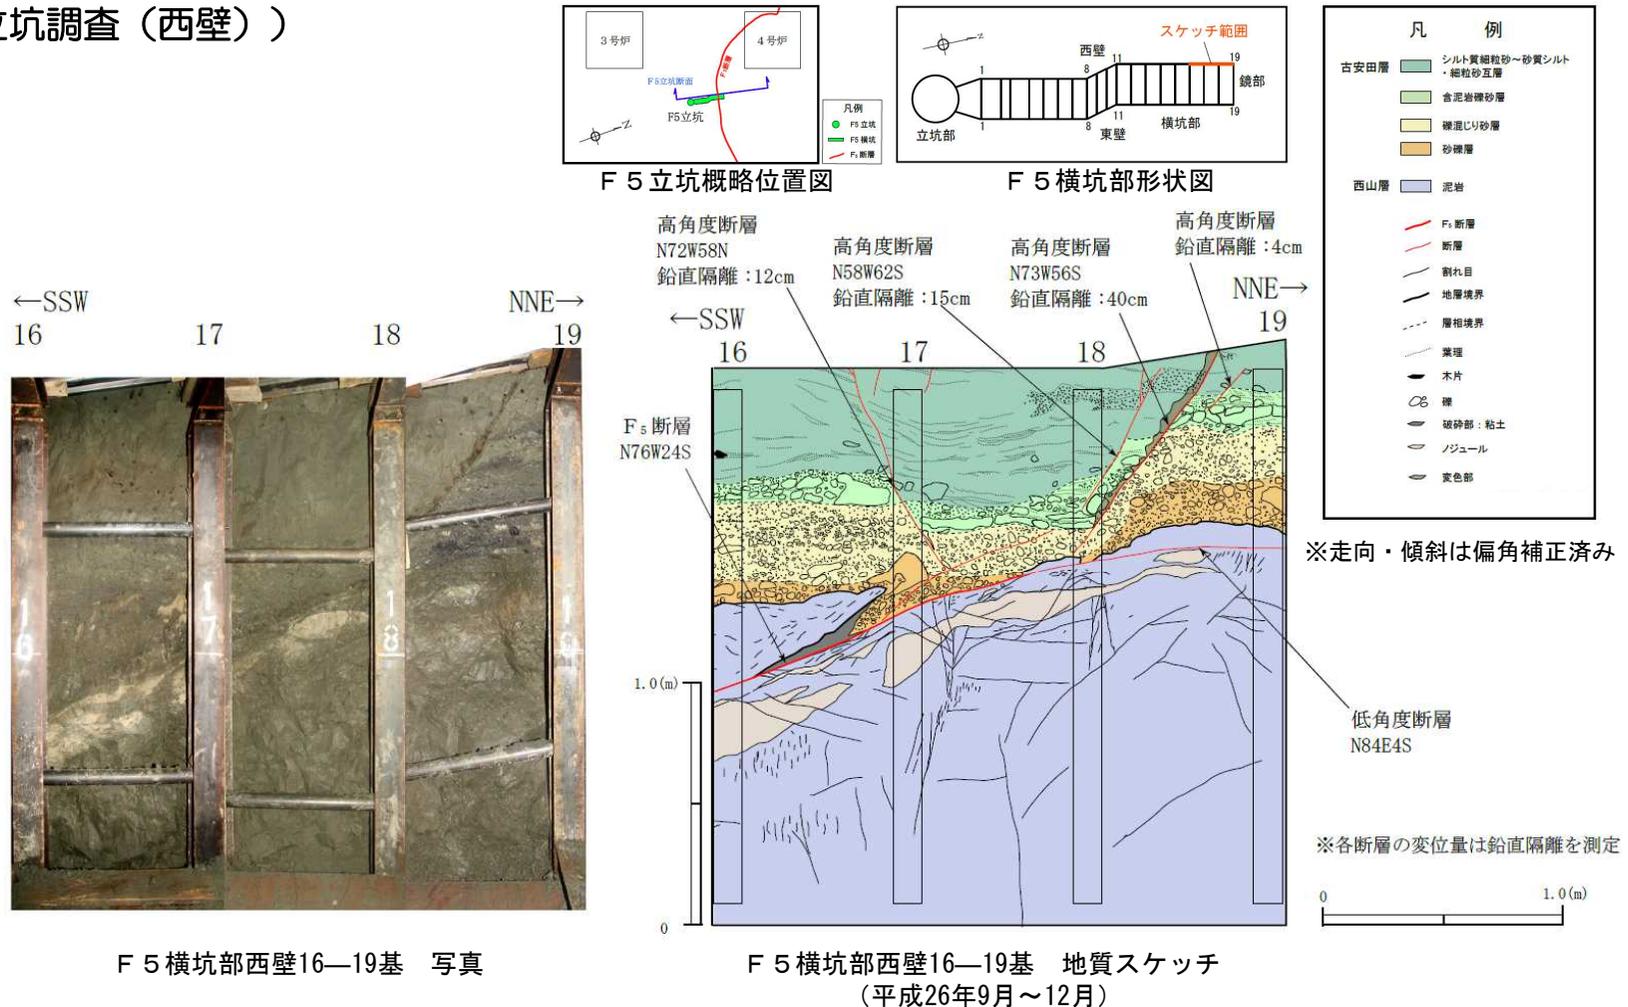
- 古安田層中の高角度断層は、F₅断層の直上に北傾斜と南傾斜の正断層としてV字状に分布し、その間の地層が落ち込んでいる。
- 高角度断層の鉛直変位量は、南傾斜の断層が大きく、最大で約40cm程度である。

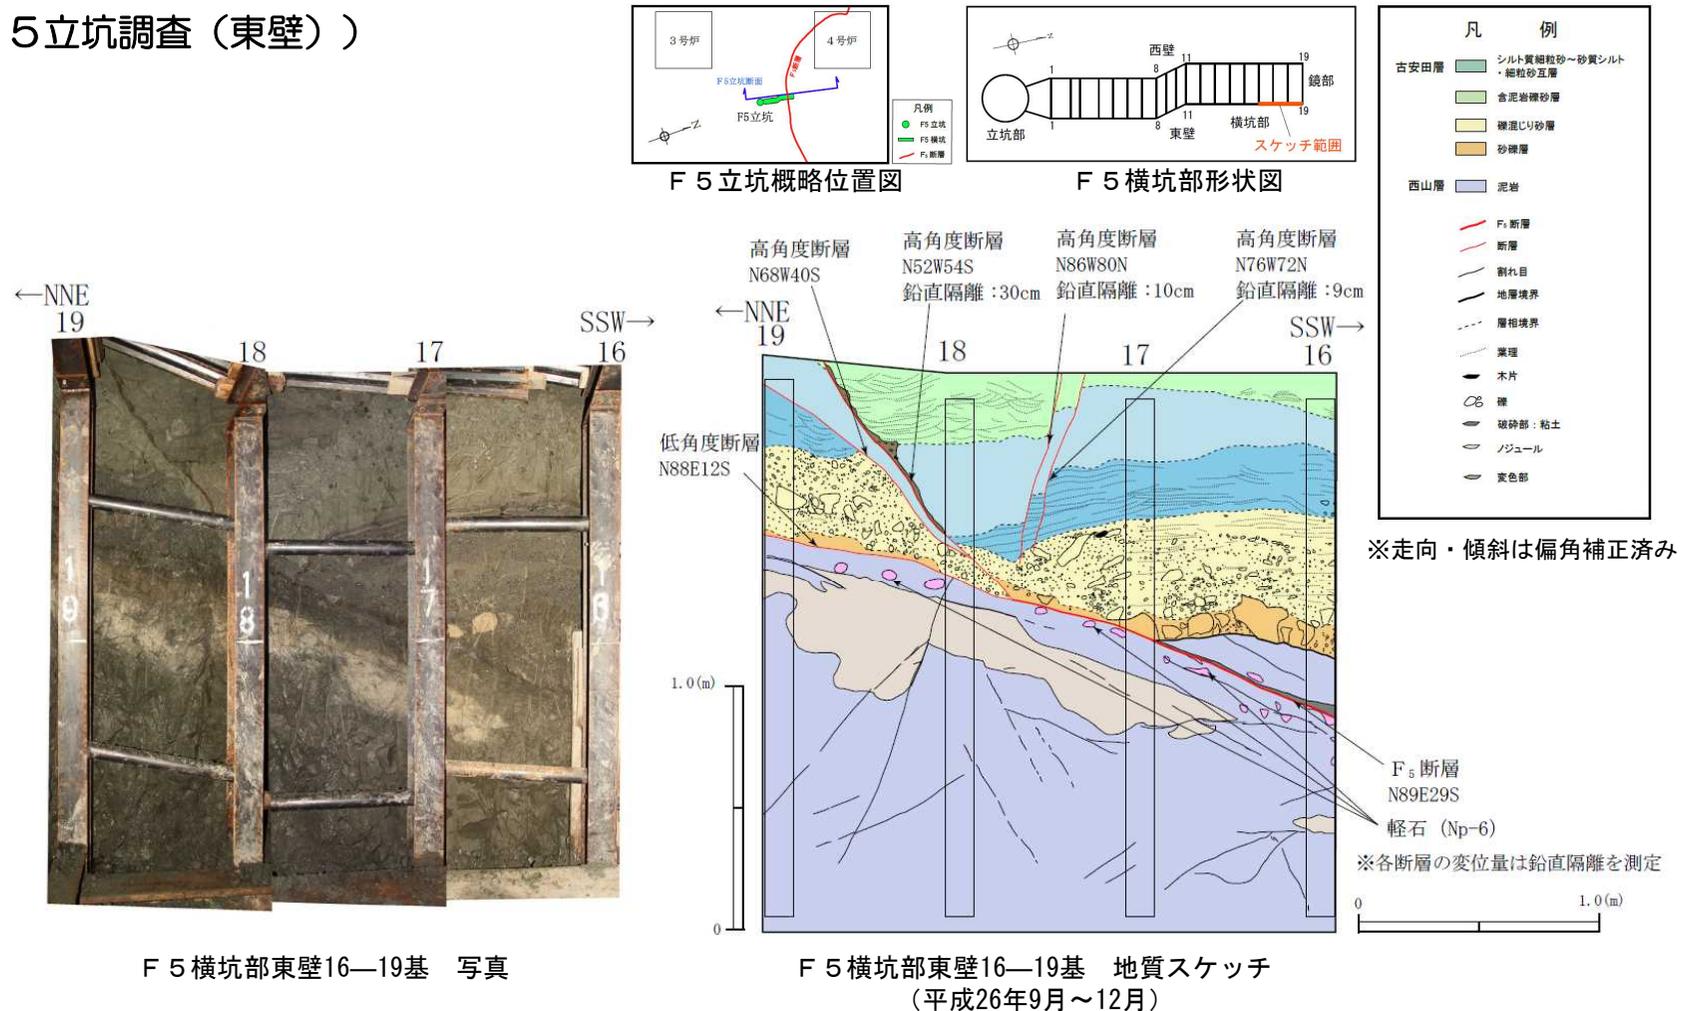
- 古安田層中の高角度断層は、F₅断層の直上に北傾斜と南傾斜の正断層としてV字状に分布し、その間の地層が落ち込んでいる。

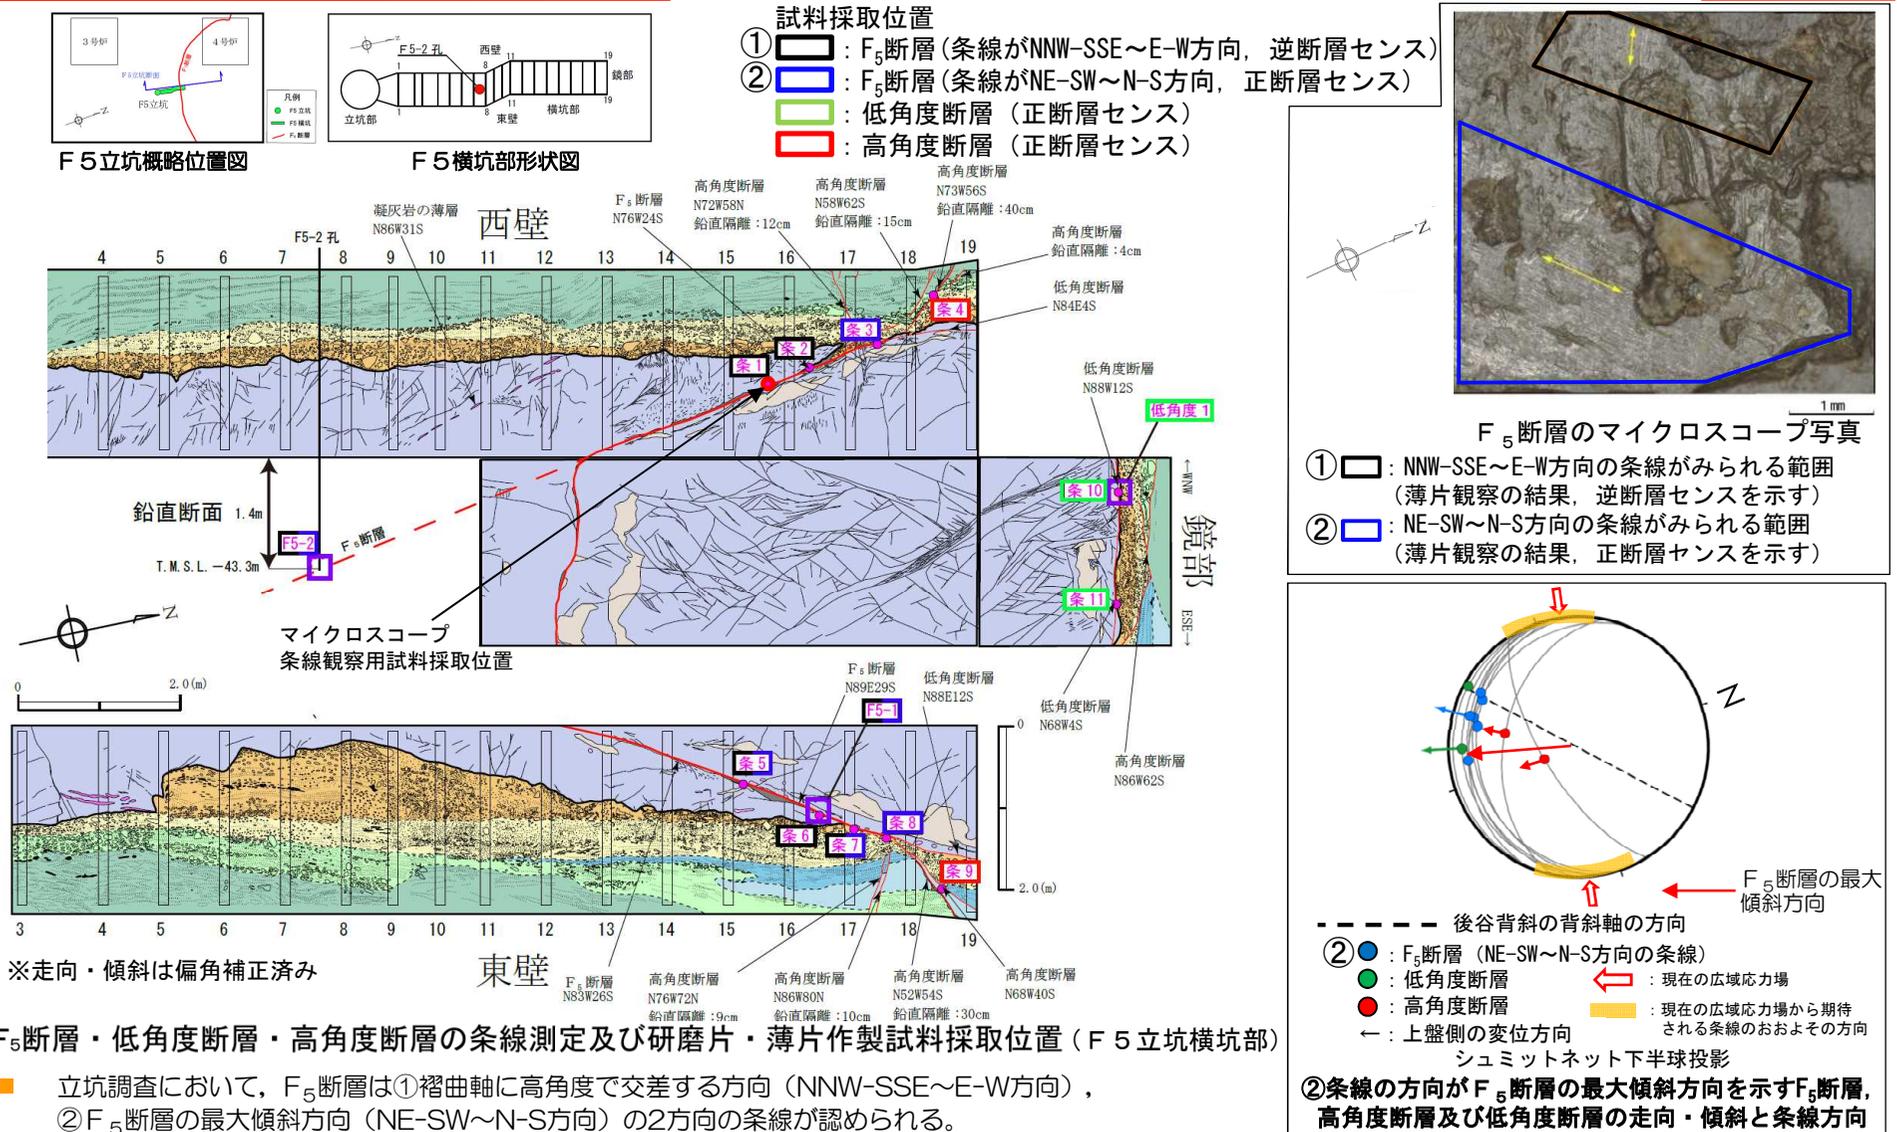
F₅断層・低角度断層・高角度断層の条線測定及び研磨片・薄片作製試料採取位置 (F5立坑横坑部)

- 立坑調査において、F₅断層は①褶曲軸に高角度で交差する方向 (NNW-SSE~E-W方向), ②F₅断層の最大傾斜方向 (NE-SW~N-S方向) の2方向の条線が認められる。
- ②については、現在の応力場から期待される条線とは異なっており、F5横坑部に分布する高角度断層及び低角度断層の条線方向と概ね一致している。
- 壁面観察及び研磨片・薄片観察結果によると、これら断層 (F₅断層の最大傾斜方向の運動, 高角度断層及び低角度断層) の運動センスはいずれも正断層センスであり、条線方向及び運動センスが一致することから、一連の正断層として活動したと判断される。

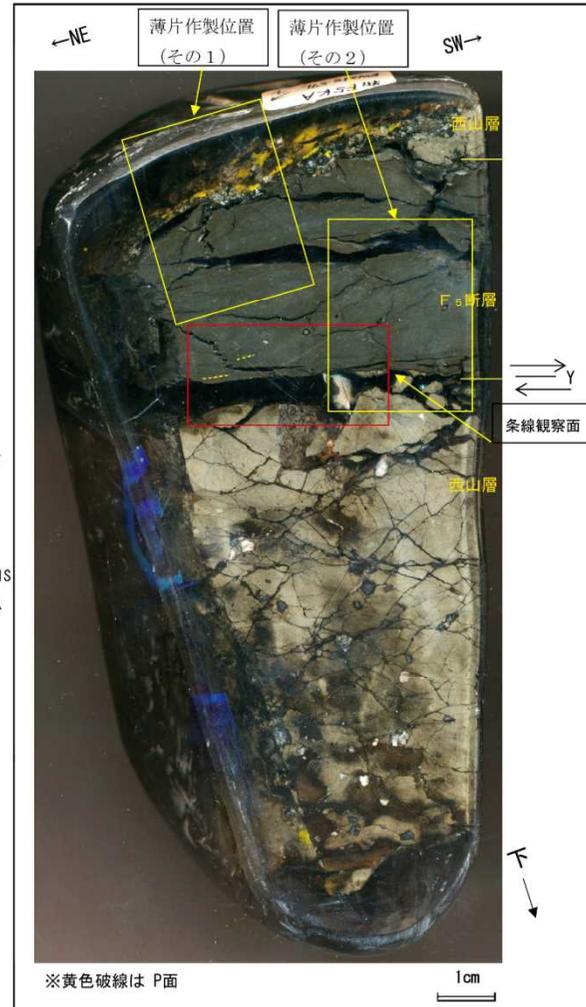
F5-1B 研磨片観察結果

- F₅断層粘土部のNE方向下がりの細片の長軸方向の配列がP面と判断され、断層面との配置から、上盤側がSW方向へ向かう正断層変位が推定される。

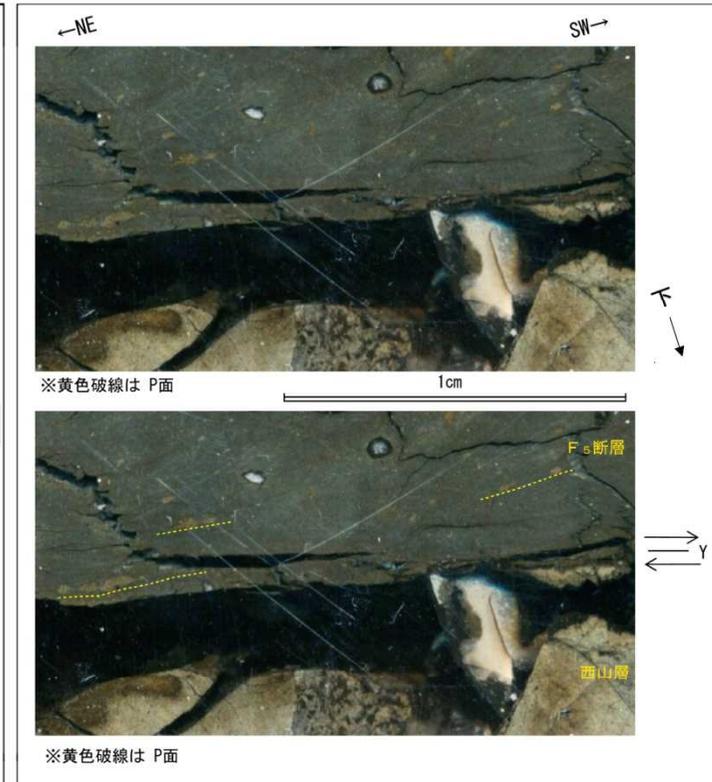
F5-1B 研磨片観察結果(赤枠内拡大)

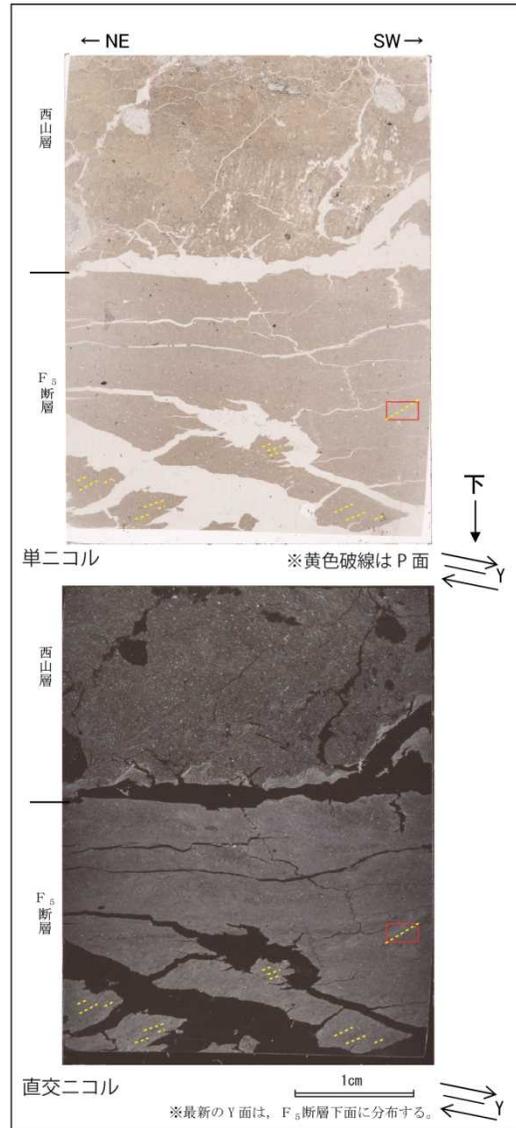
F5-1B(その1) 薄片観察結果

- F₅断層粘土部のNE方向下がりの系統的な粘土鉱物の配列がP面と判断され、断層面との配置から、上盤側がSW方向へ向かう正断層変位が推定される。

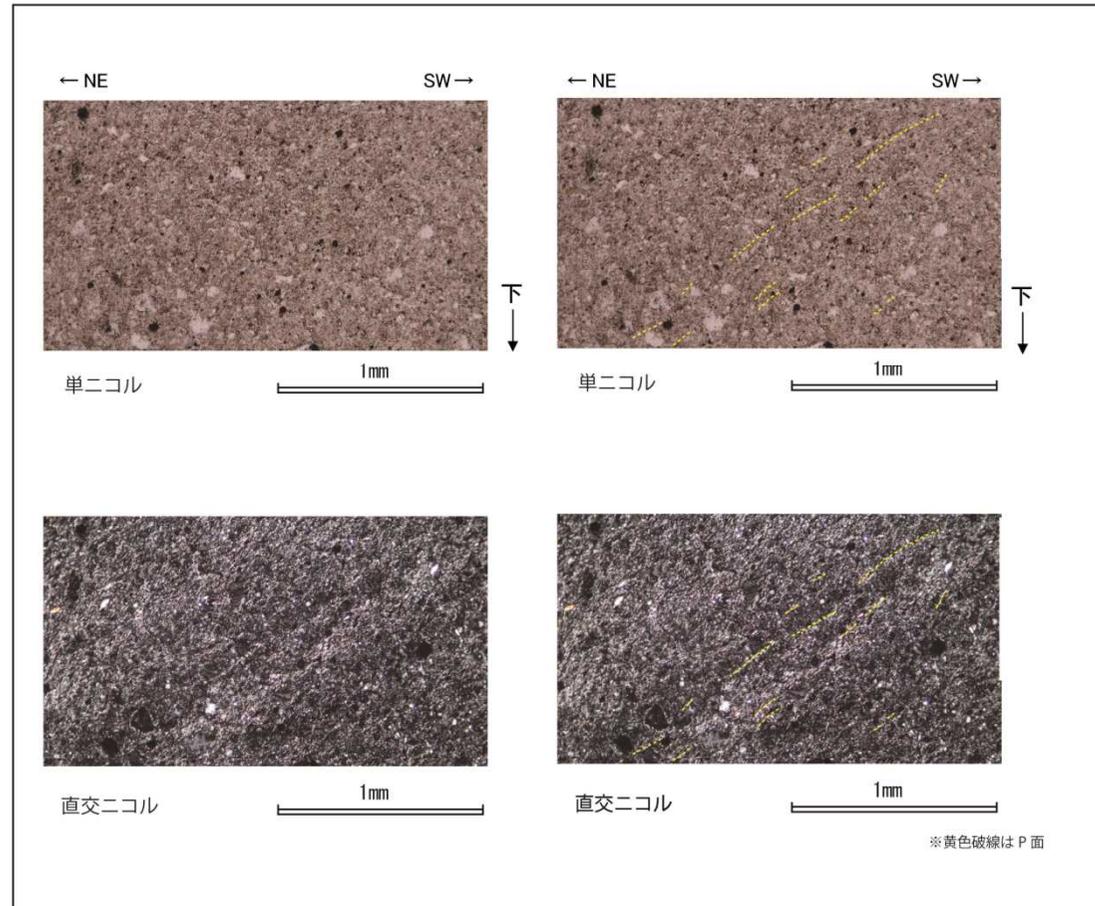
F5-1B(その1) 薄片観察結果(赤枠内の拡大)

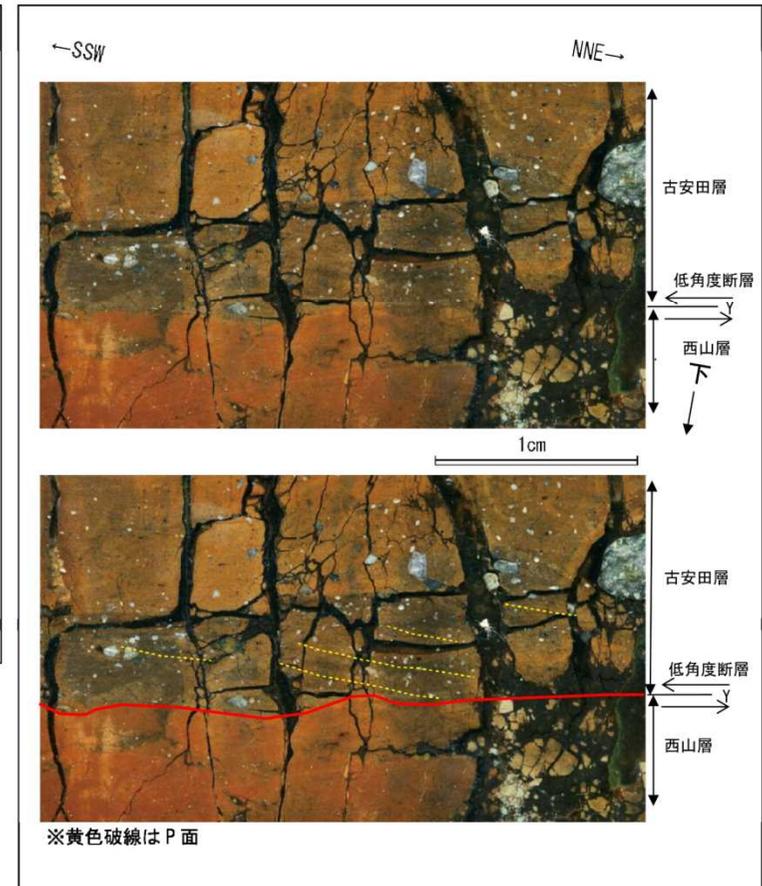
低角度1 研磨片観察結果(赤枠内拡大)

- 低角度断層上盤側のNNE方向下がりの砂粒子の配列及び褐色シルト層がP面と判断され、断層面との配置から、上盤側がSSW方向へ向かう正断層変位が推定される。

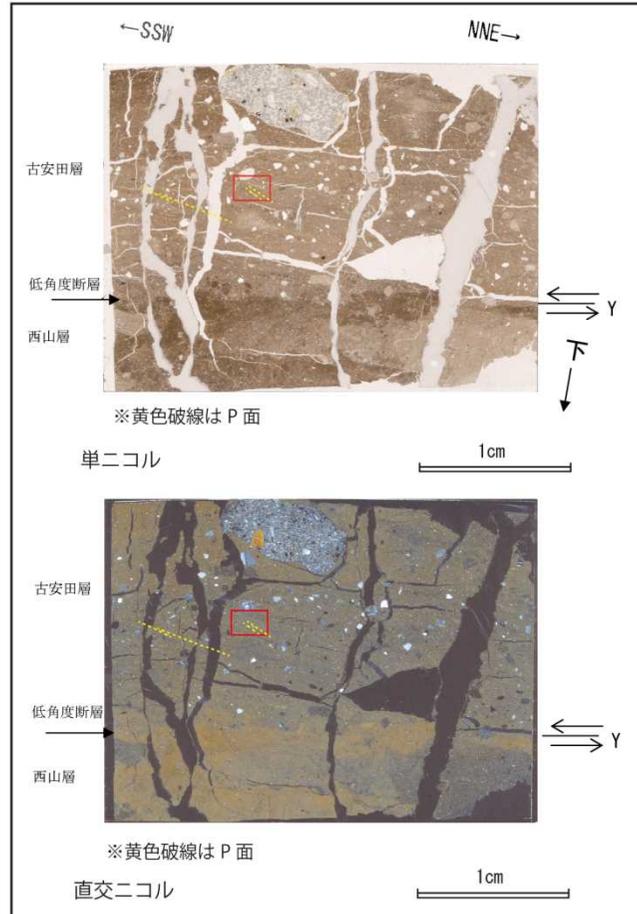
低角度1(その1) 薄片観察結果

- 低角度断層上盤側のNNE方向下がりの系統的な粘土鉱物の配列及び石英粒子の長軸の配列がP面と判断され、断層面との配置から、上盤側がSSW方向へ向かう正断層変位が推定される。

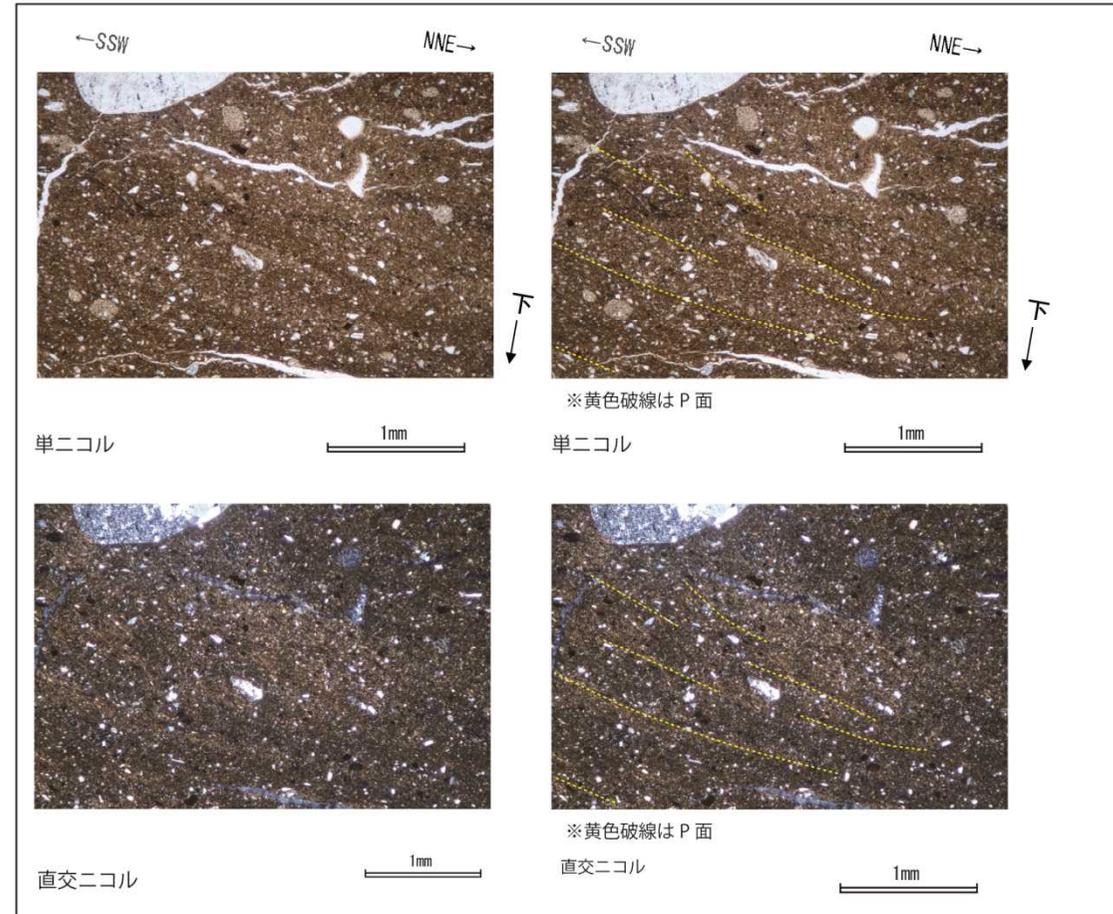
低角度1(その1) 薄片観察結果(赤枠内の拡大)

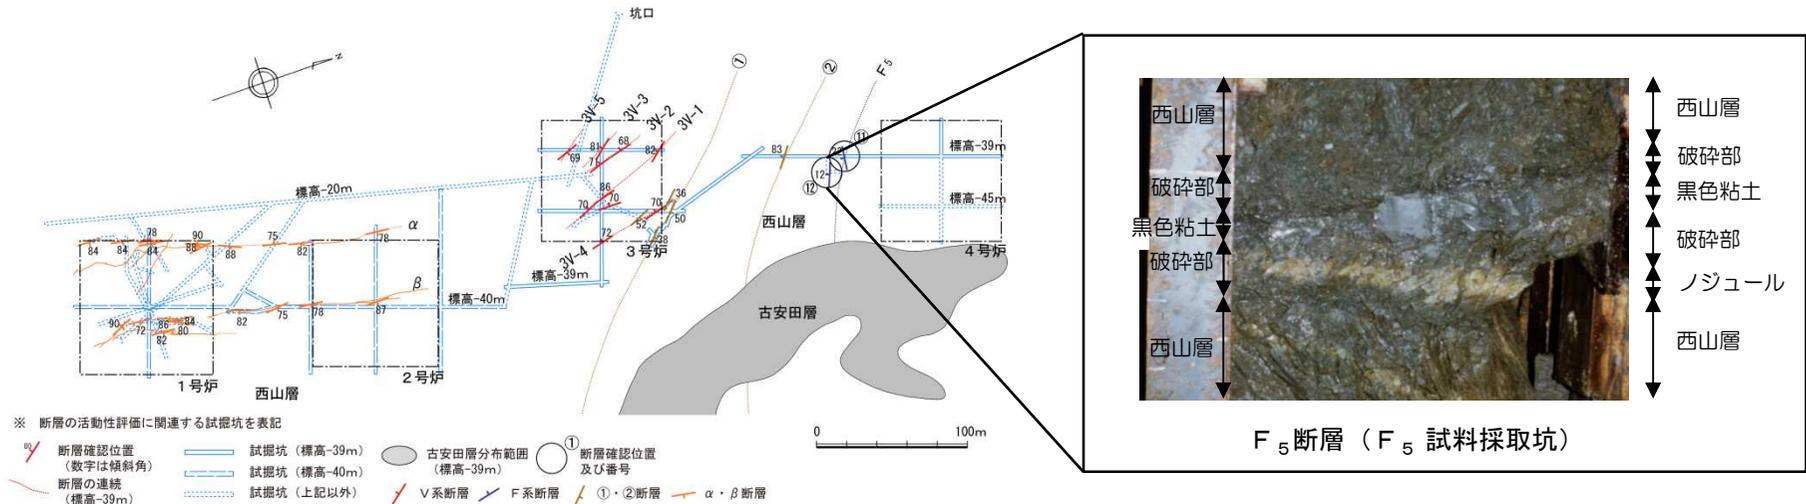
F₅断層の分布と性状

- F系断層は、WNW-ESE走向で南に緩く傾斜する西山層の層理面に平行な断層で、F₅断層が分布する。
- 平均幅5cm程度の破碎部及び平均幅6.6cm程度の黒色粘土を伴う。
- 試掘坑（標高-39m付近、西山層の被り約10m）におけるF₅断層の条線方向は、F5立坑にみられた一連の正断層の条線方向と異なる。

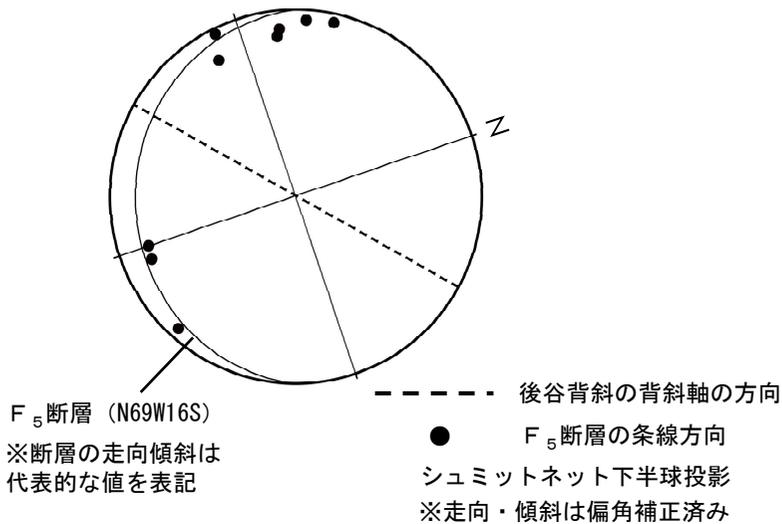
F₅断層の条線方向

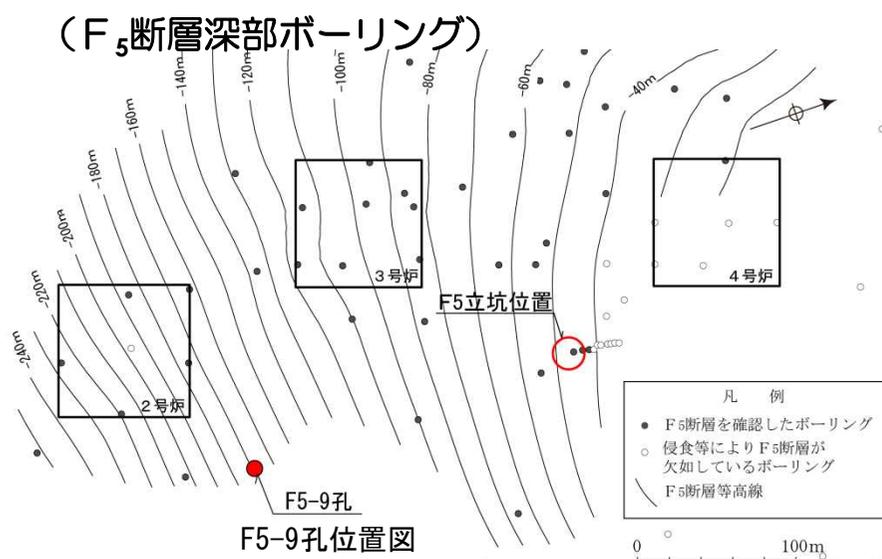
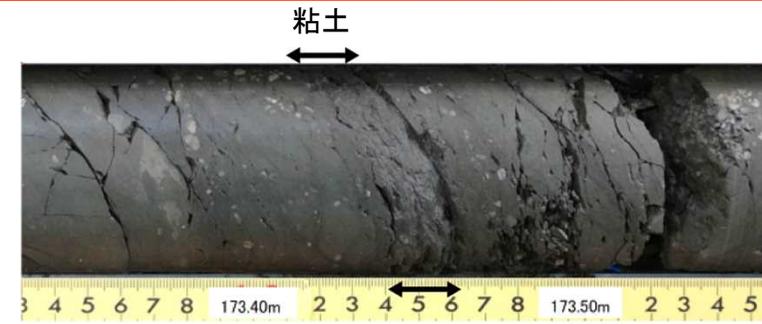
F₅断層のコア写真 (F5-9孔標高-168m (深度173m) 付近)

- 深部（標高-168m付近）のF₅断層の条線は、褶曲軸に高角度で交差する方向を示し、研磨片・薄片観察結果によると、その運動センスは逆断層センスを示す。

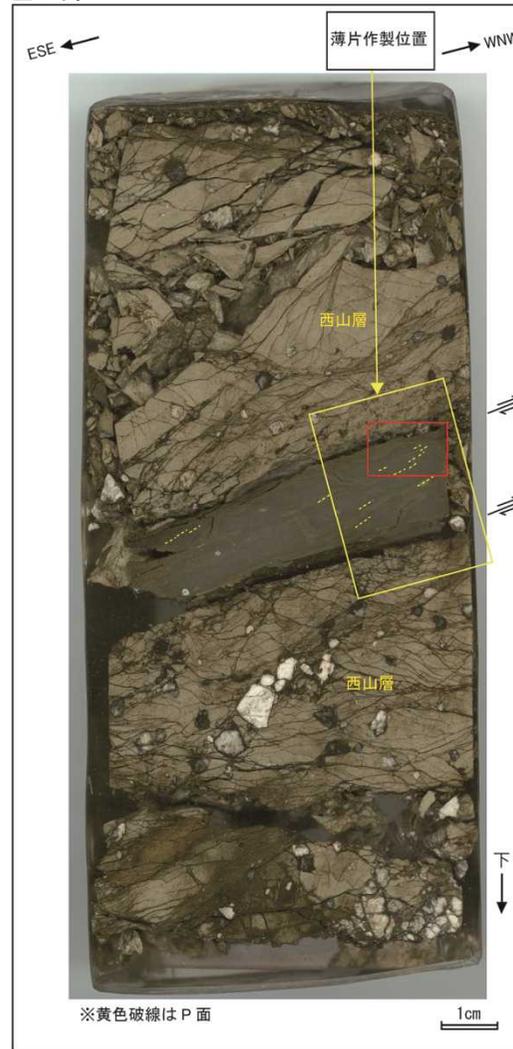
F5-9研磨片観察結果

- F₅断層粘土部のESE方向下がりの系統的な粘土鉱物の配列がP面と判断され、断層面との配置から、上盤側がWNW方向へ向かう逆断層変位が推定される。

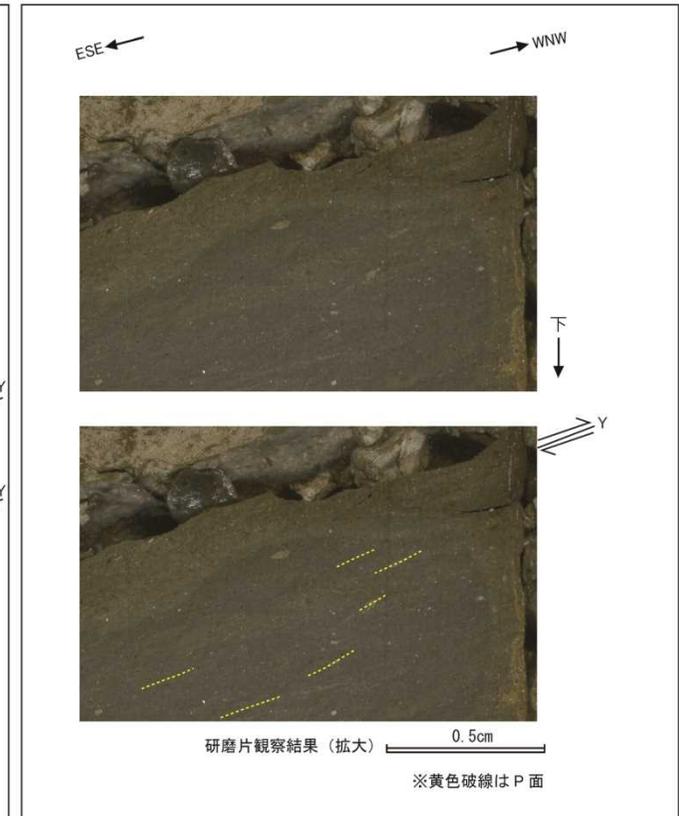
F5-9研磨片観察結果（赤枠内拡大）

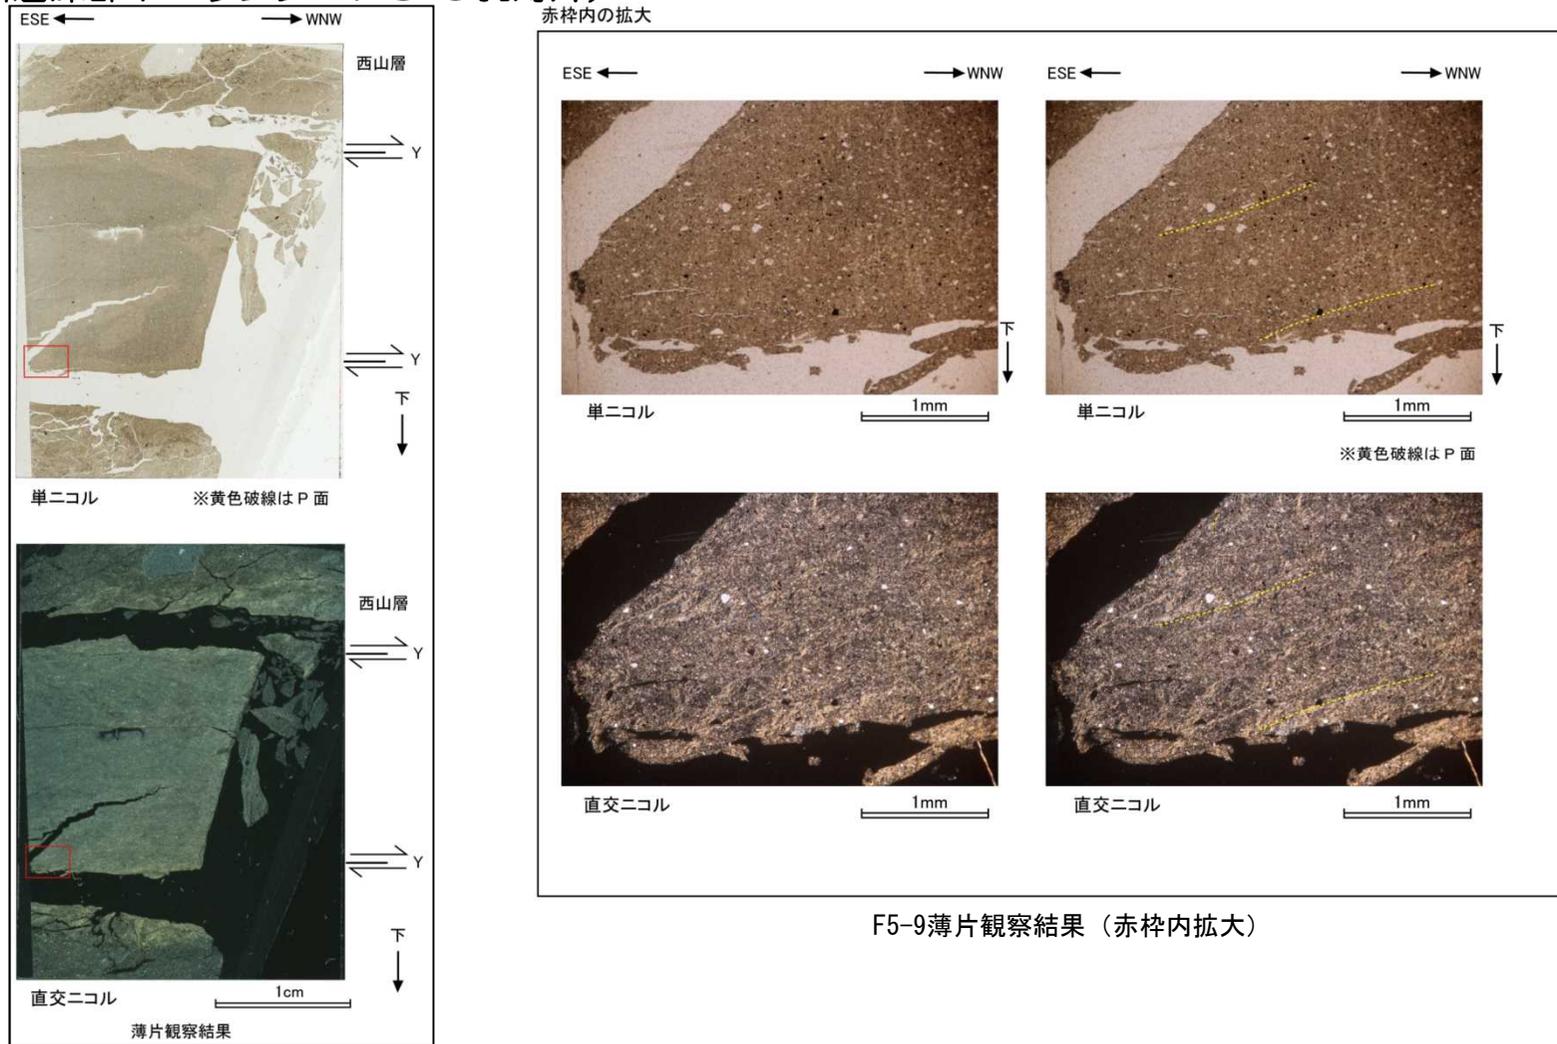
F5-9薄片観察結果

- F₅断層粘土部のESE方向下がりの系統的な粘土鉱物の配列がP面と判断され、断層面との配置から、上盤側がWNW方向へ向かう逆断層変位が推定される。

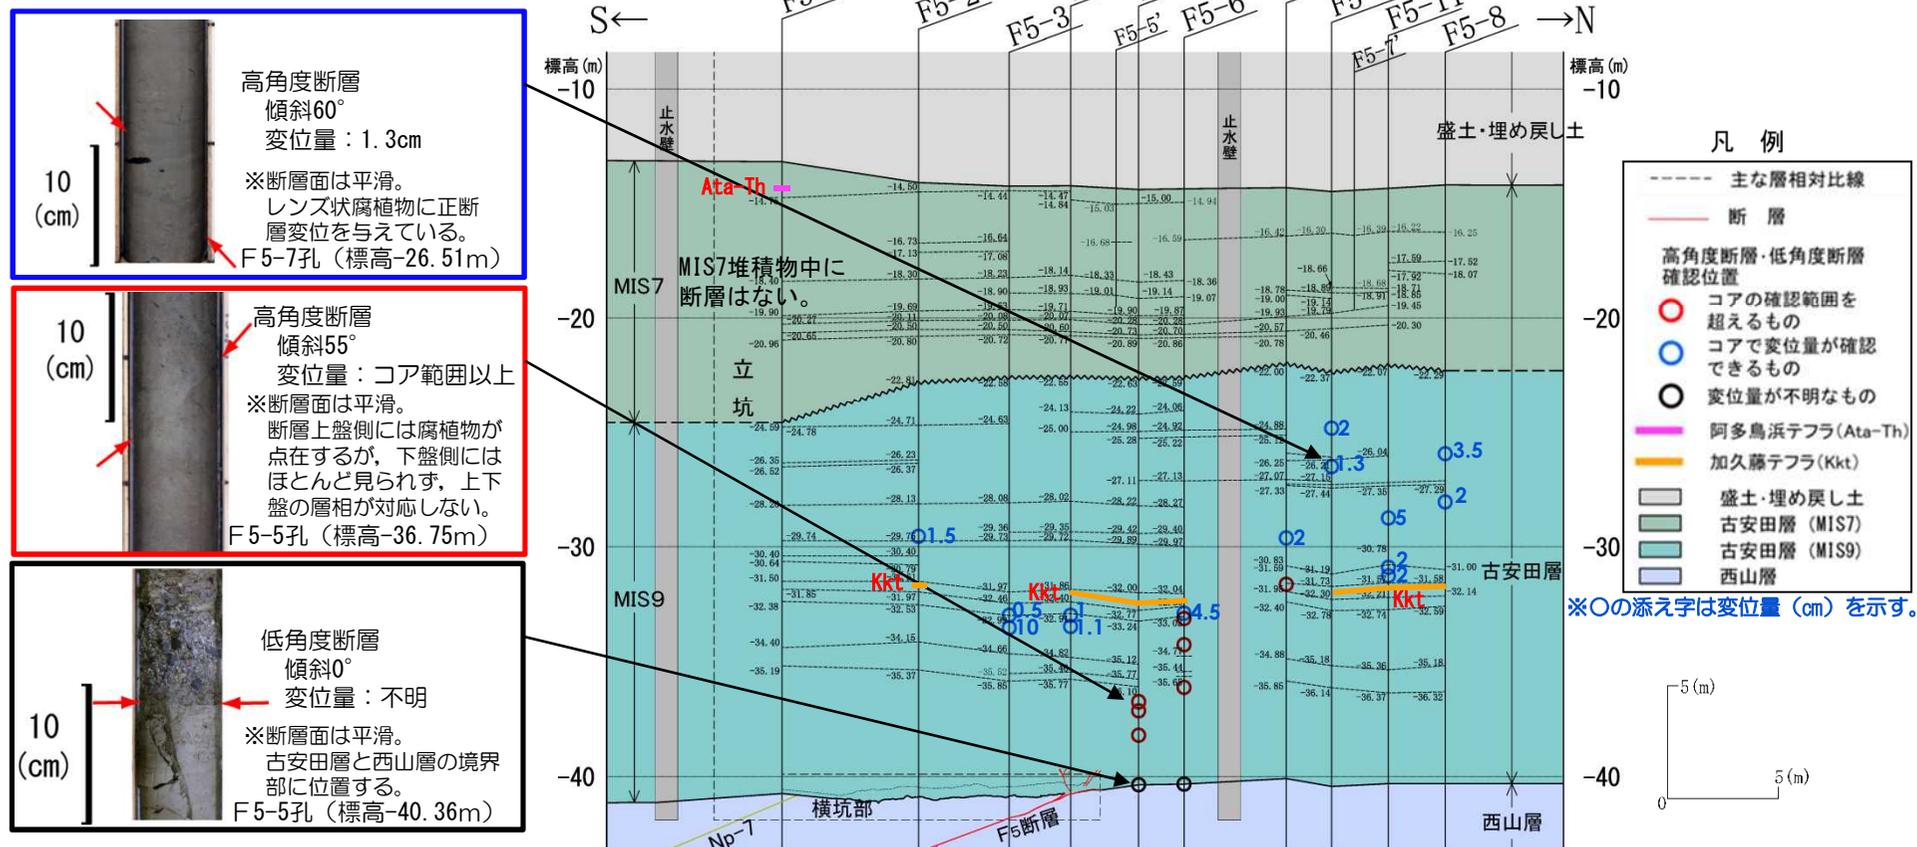
F5立坑ボーリング調査結果

- F5立坑近傍におけるボーリング調査結果によると、標高-15m~-40m間に西山層を不整合に覆う古安田層は、シルト層を主体とし砂層、腐植層等を挟在する。
- F₅断層の上載層は、加久藤テフラ（約33~34万年前）と阿多鳥浜テフラ（約24万年前）を挟在することから、MIS9からMIS7の堆積物（古安田層）と判断される。
- ボーリングコアで認められた古安田層中の断層を赤丸、青丸及び黒丸で示す。
