3.2.5.1 F₅断層の評価

3.2.5.1 F₅断層の評価 地質・地質構造（敷地内ボーリング調査）

3.2.5.2 一連の正断層の評価 地形（文献調査・空中写真判読）

3.2.5.2 一連の正断層の評価（総合検討）

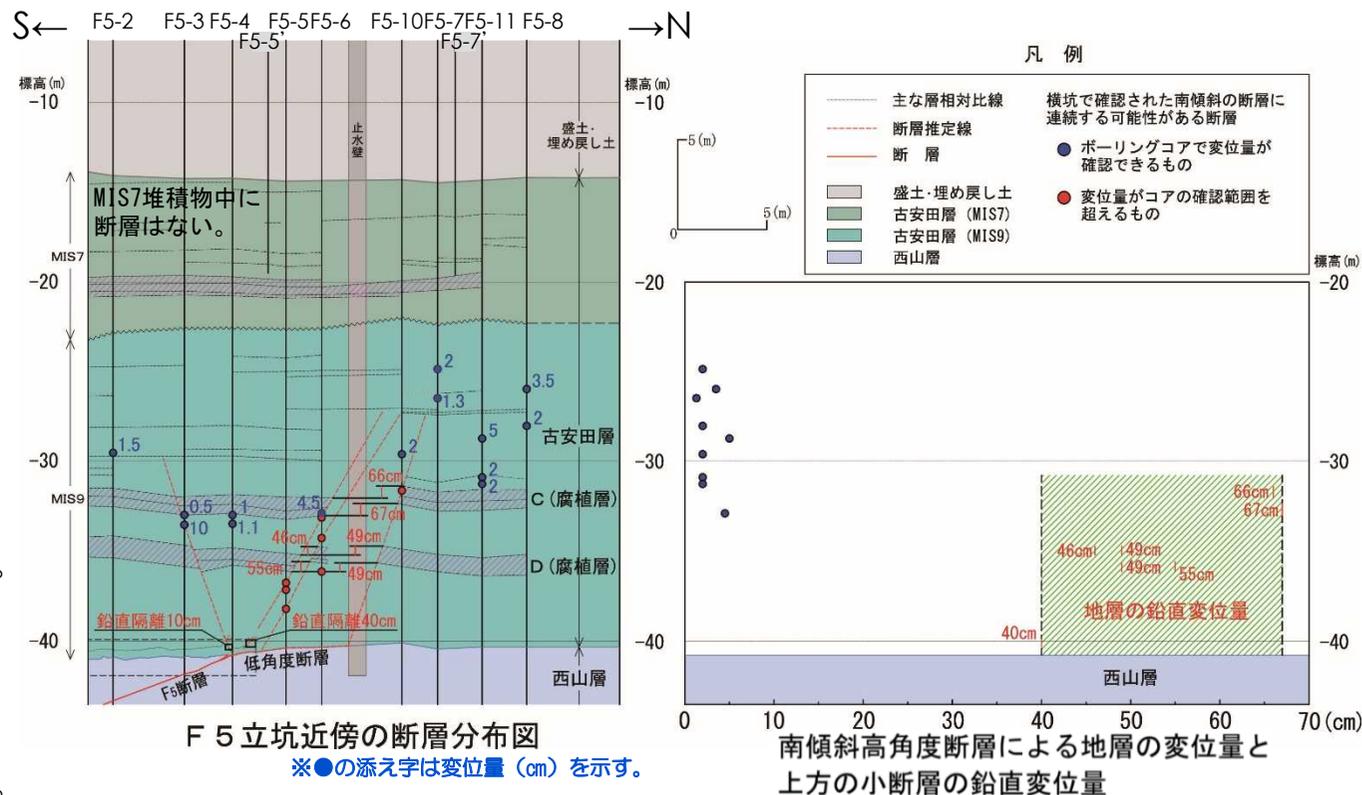
- これらのボーリング孔ではボアホールテレビ観察が困難であるため断層の走向・傾斜は不明であるが、断層の走向が同じと仮定した上で、さらに以下の内容を基にして高角度断層と低角度断層の連続性を評価した。
 - 横坑部に分布する断層の延長上のボーリング孔に断層が認められ、断層の傾斜が矛盾なく、変位量が横坑部と同程度あるいはコアの観察範囲を超える場合は、断層が連続すると評価する。
 - 推定断層の上方延長の地層の傾斜がほぼ水平または地層の勾配方向と断層変位センスが整合しない場合は、当該地層を超えて断層は連続しないと評価する。

- その結果、高角度断層と低角度断層は標高-30m付近のMIS9堆積物中で止まっていると判断される。
- 一連の正断層に伴う上載層の変位・変形は、標高-30m付近よりも深部で明瞭に認められ、それらの大きさは横坑部で観察された変位の大きさと同程度 (40cm~70cm) である。
- 標高-30m付近より浅い場所の断層は、変位量が5cm程度以下と極めて小さく、地層の勾配からも標高-30m以浅の上載層に一連の正断層による変位・変形は認められず、また、MIS7堆積物に断層はない。

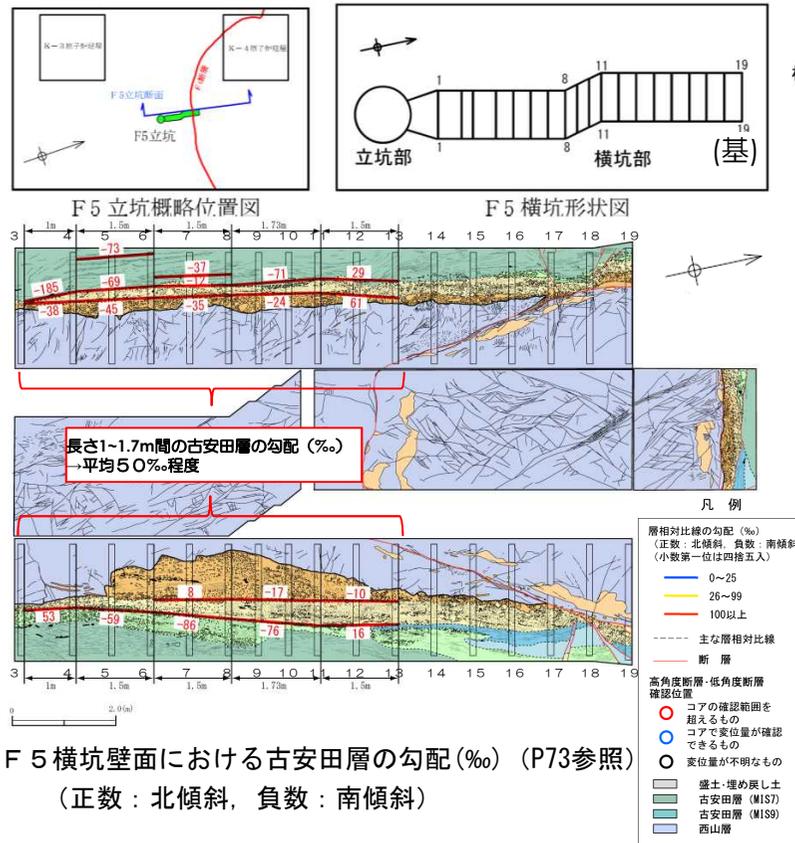
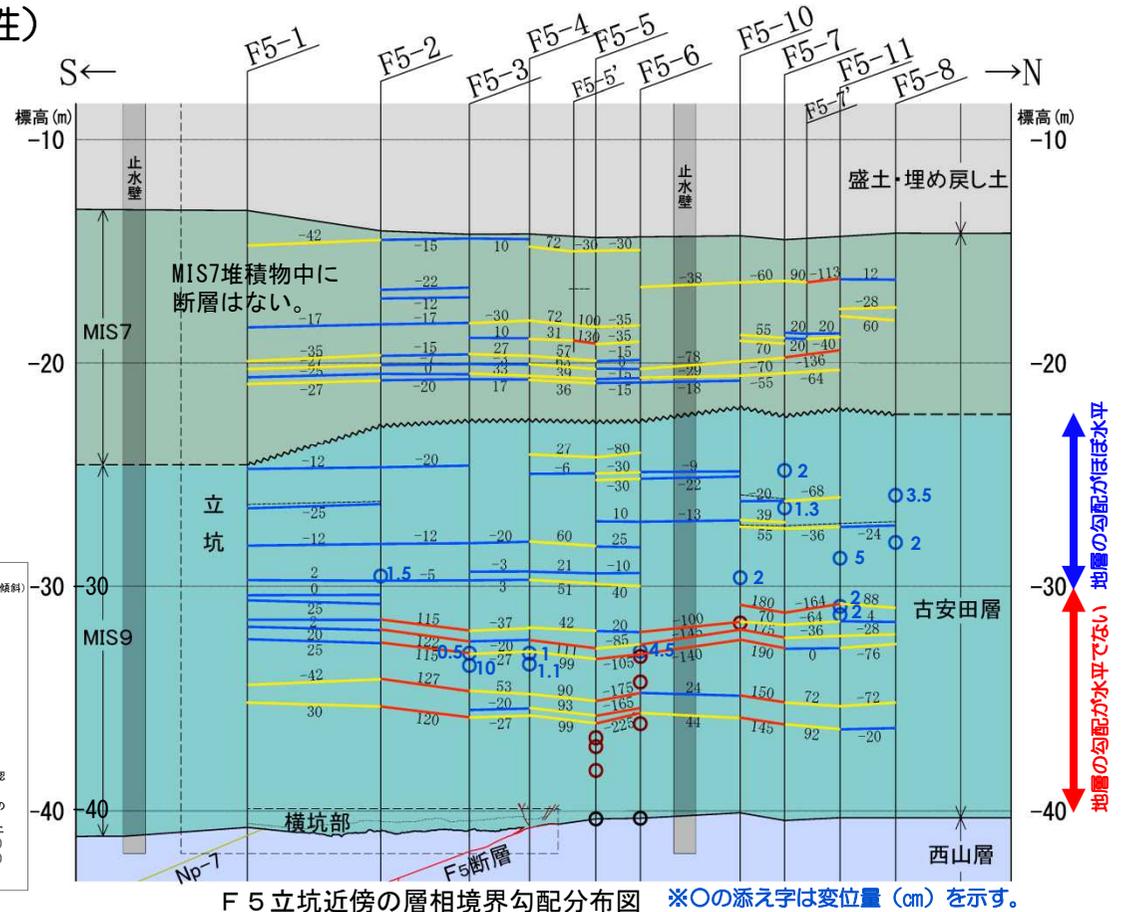
- 断層の影響を受けていない横坑支保工3基~13基において古安田層中の勾配を測定した。
- 古安田層の勾配は平均50%程度であり，同程度の勾配は断層の影響を受けていないと考えられるが，ここでは安全側に，25%以下の地層の勾配は断層の変位・変形を受けていないことを目安とした。
- その結果，標高約-30m以深の古安田層は勾配が100%を超える箇所が連続して認められるものの，これ以浅の地層の勾配は概ね25%以下であり，標高-30m以浅の地層に一連の正断層の活動による変位・変形は認められないと判断される。

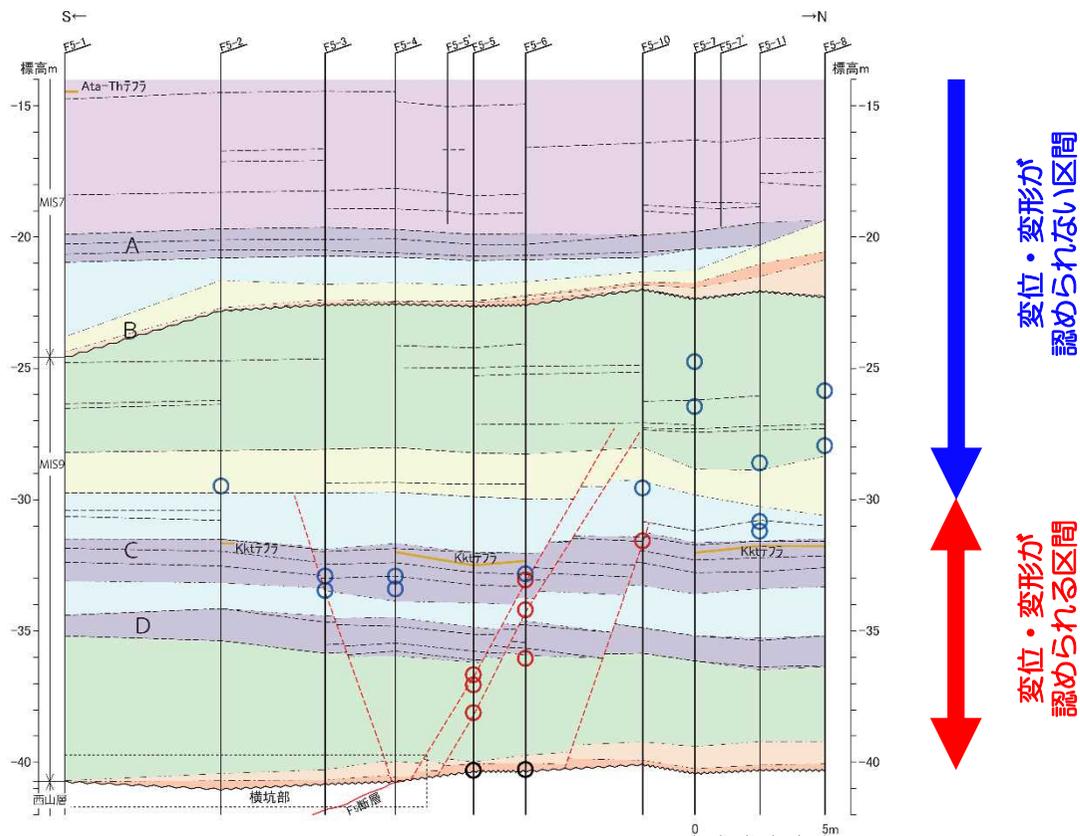
F 5 立坑近傍の層相対比図

- 一連の正断層（F₅断層の最大傾斜方向の運動，高角度断層及び低角度断層）は，ボーリングコアによる断層の分布や上載層の連続性などの状況から，標高-30m付近のMIS9堆積物中で止まっていると判断される。
- 一連の正断層に伴う上載層の変位・変形は，標高-30m付近よりも深部で明瞭に認められ，それらの大きさは横坑部で観察された変位の大きさと同程度である。
- 一方，標高-30m付近より浅い場所の断層は，変位量が5cm程度以下と極めて小さく，地層の勾配からも標高-30m以上の上載層に一連の正断層による変位・変形は認められず，また，MIS7堆積物に断層はない。
- 以上より，一連の正断層はMIS9堆積物の途中まで変位・変形を与えているものの，標高-30m付近より上位のMIS9及びMIS7の堆積物に変位・変形を与えていないと判断される。

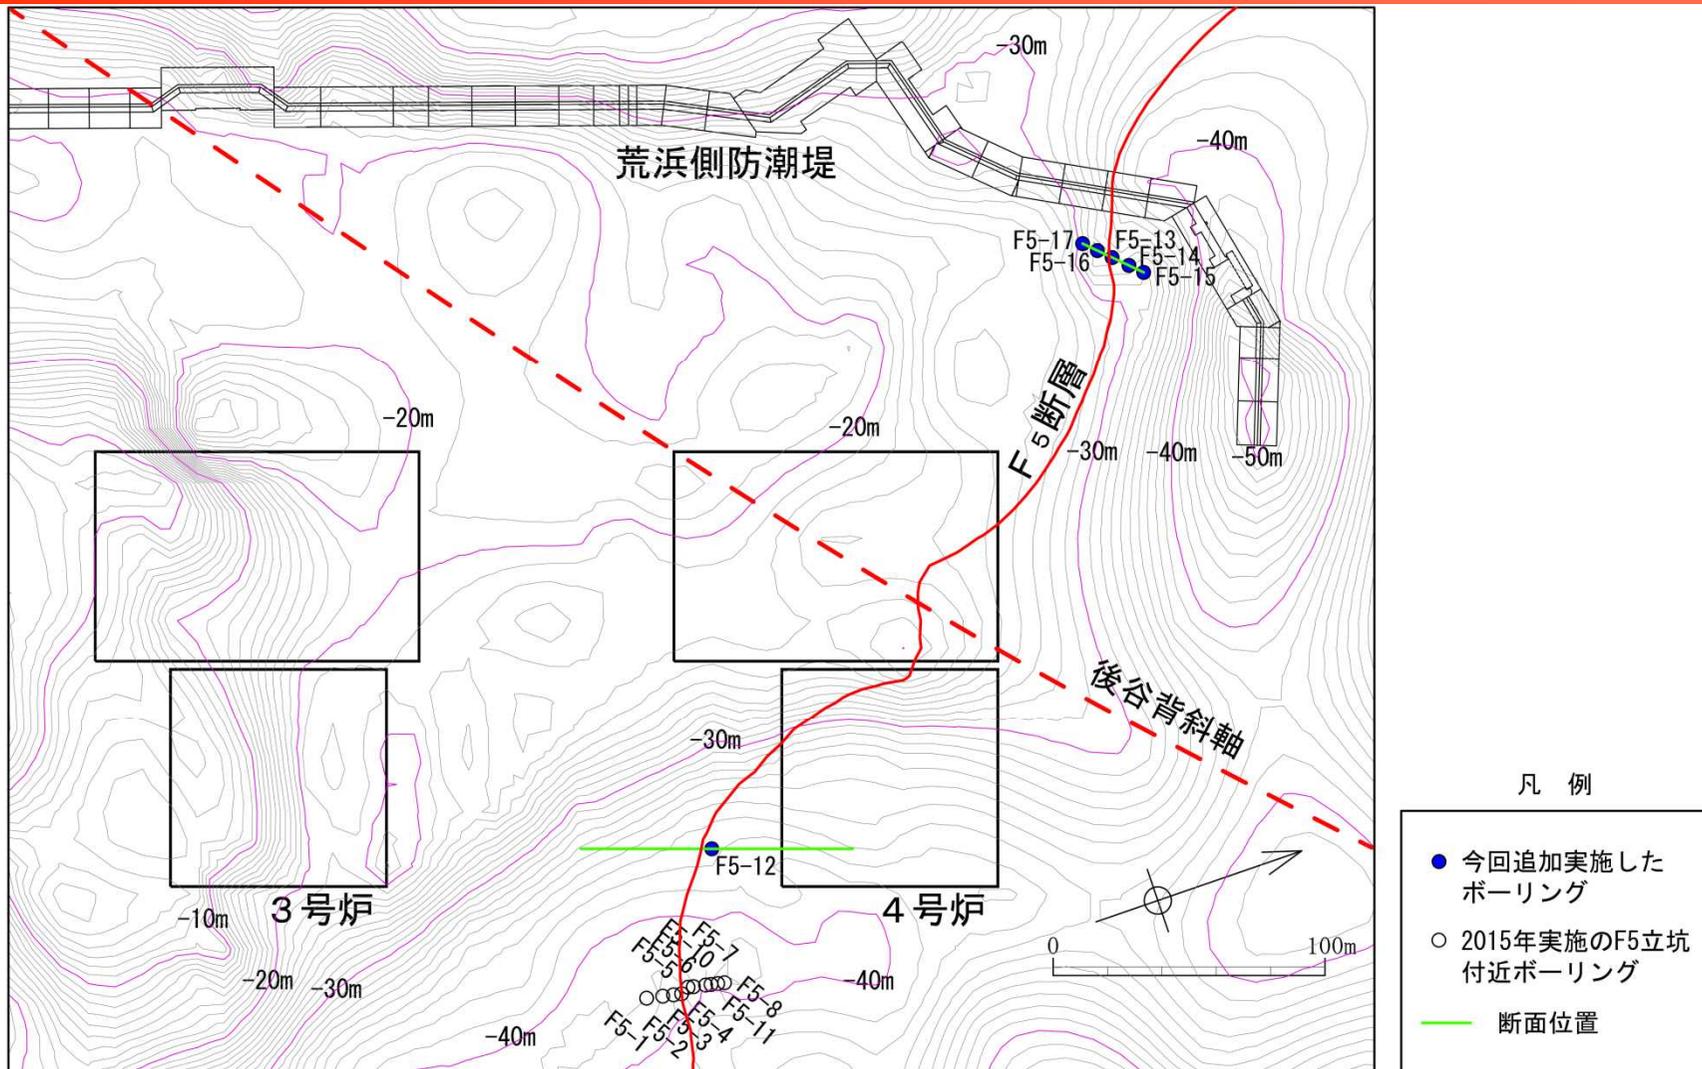
調査位置及び西山層上限等高線図

- F₅断層は、荒浜側防潮堤の下に分布する。荒浜側防潮堤は、耐震重要施設に該当し、西山層に杭基礎で岩着している。
- 荒浜側防潮堤付近のF₅断層の活動性を確認するため、ボーリング調査を実施した。

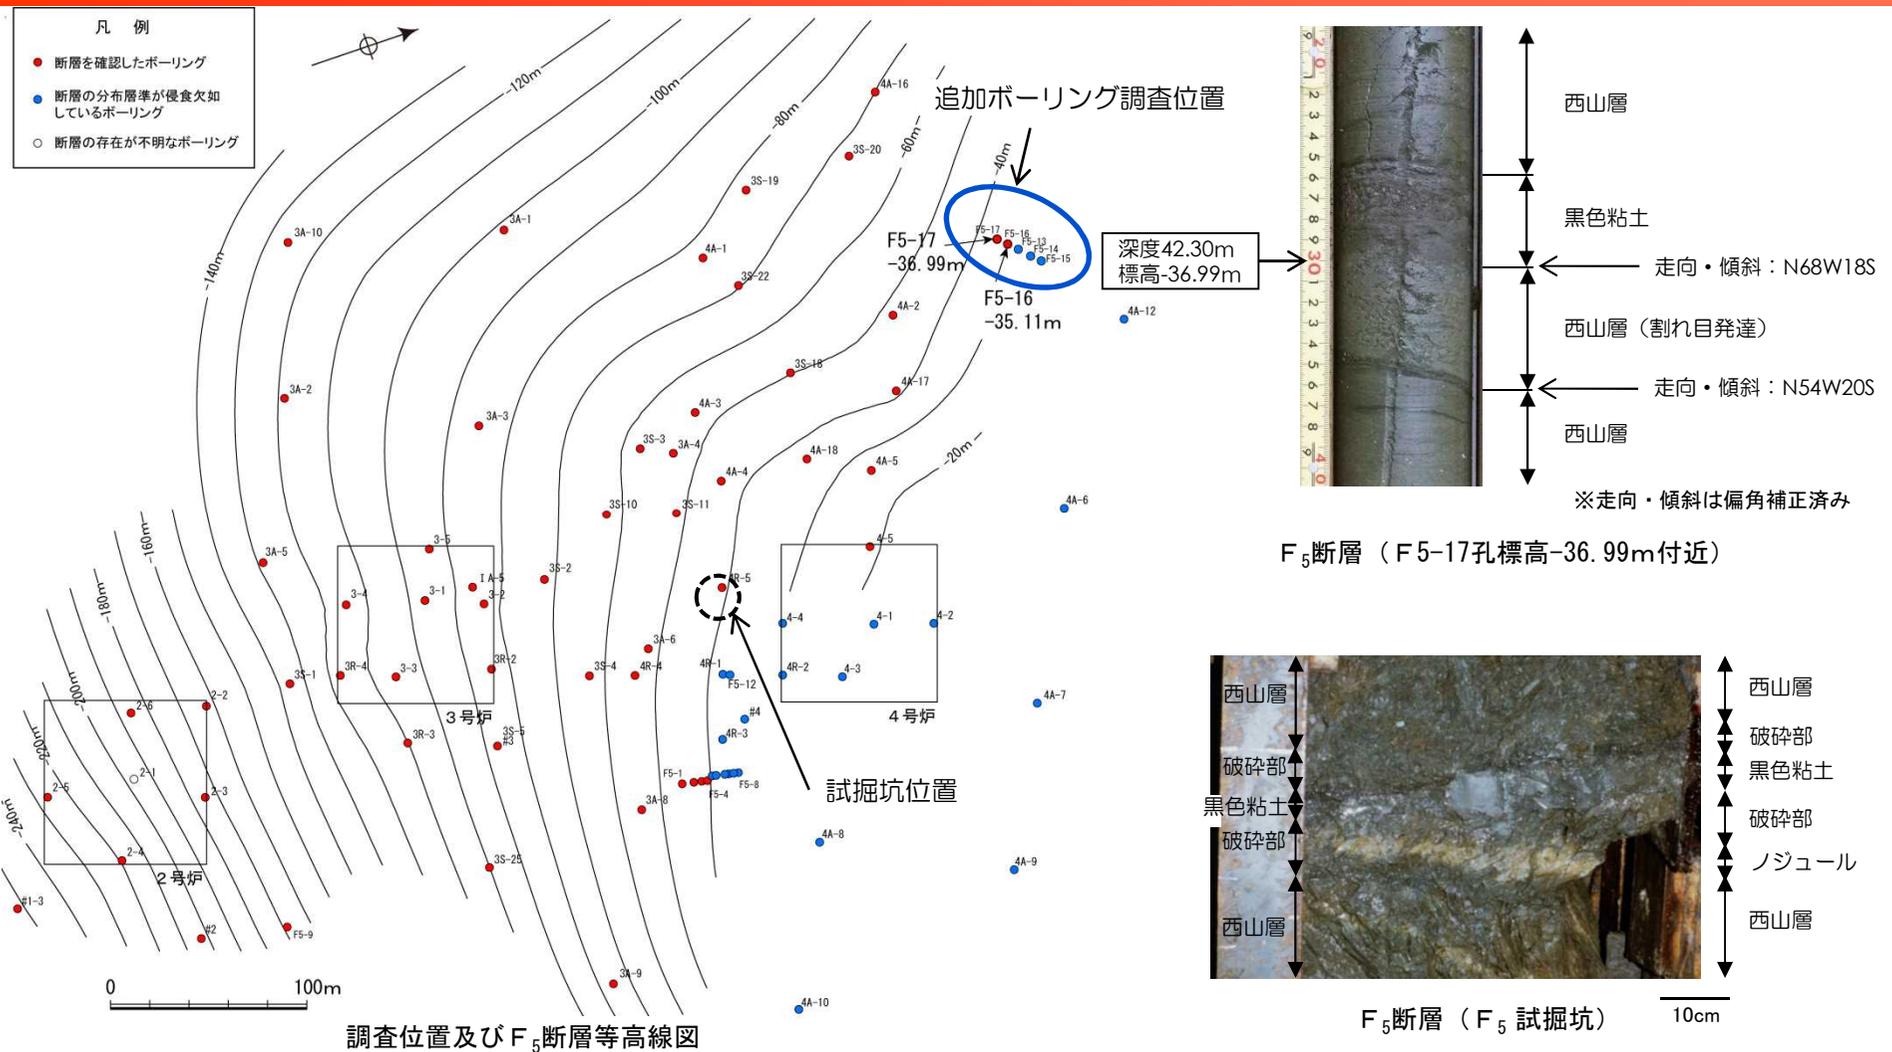
- F₅断層は、F5-16孔の標高-35.1m付近及びF5-17孔の標高-37.0m付近の西山層中に分布する。
- F₅断層は、黑色粘土を伴い、走向・傾斜がN68W18Sを示し層理面に平行であり、既往ボーリングデータによるF₅断層等高線図と分布標高が調和的である。

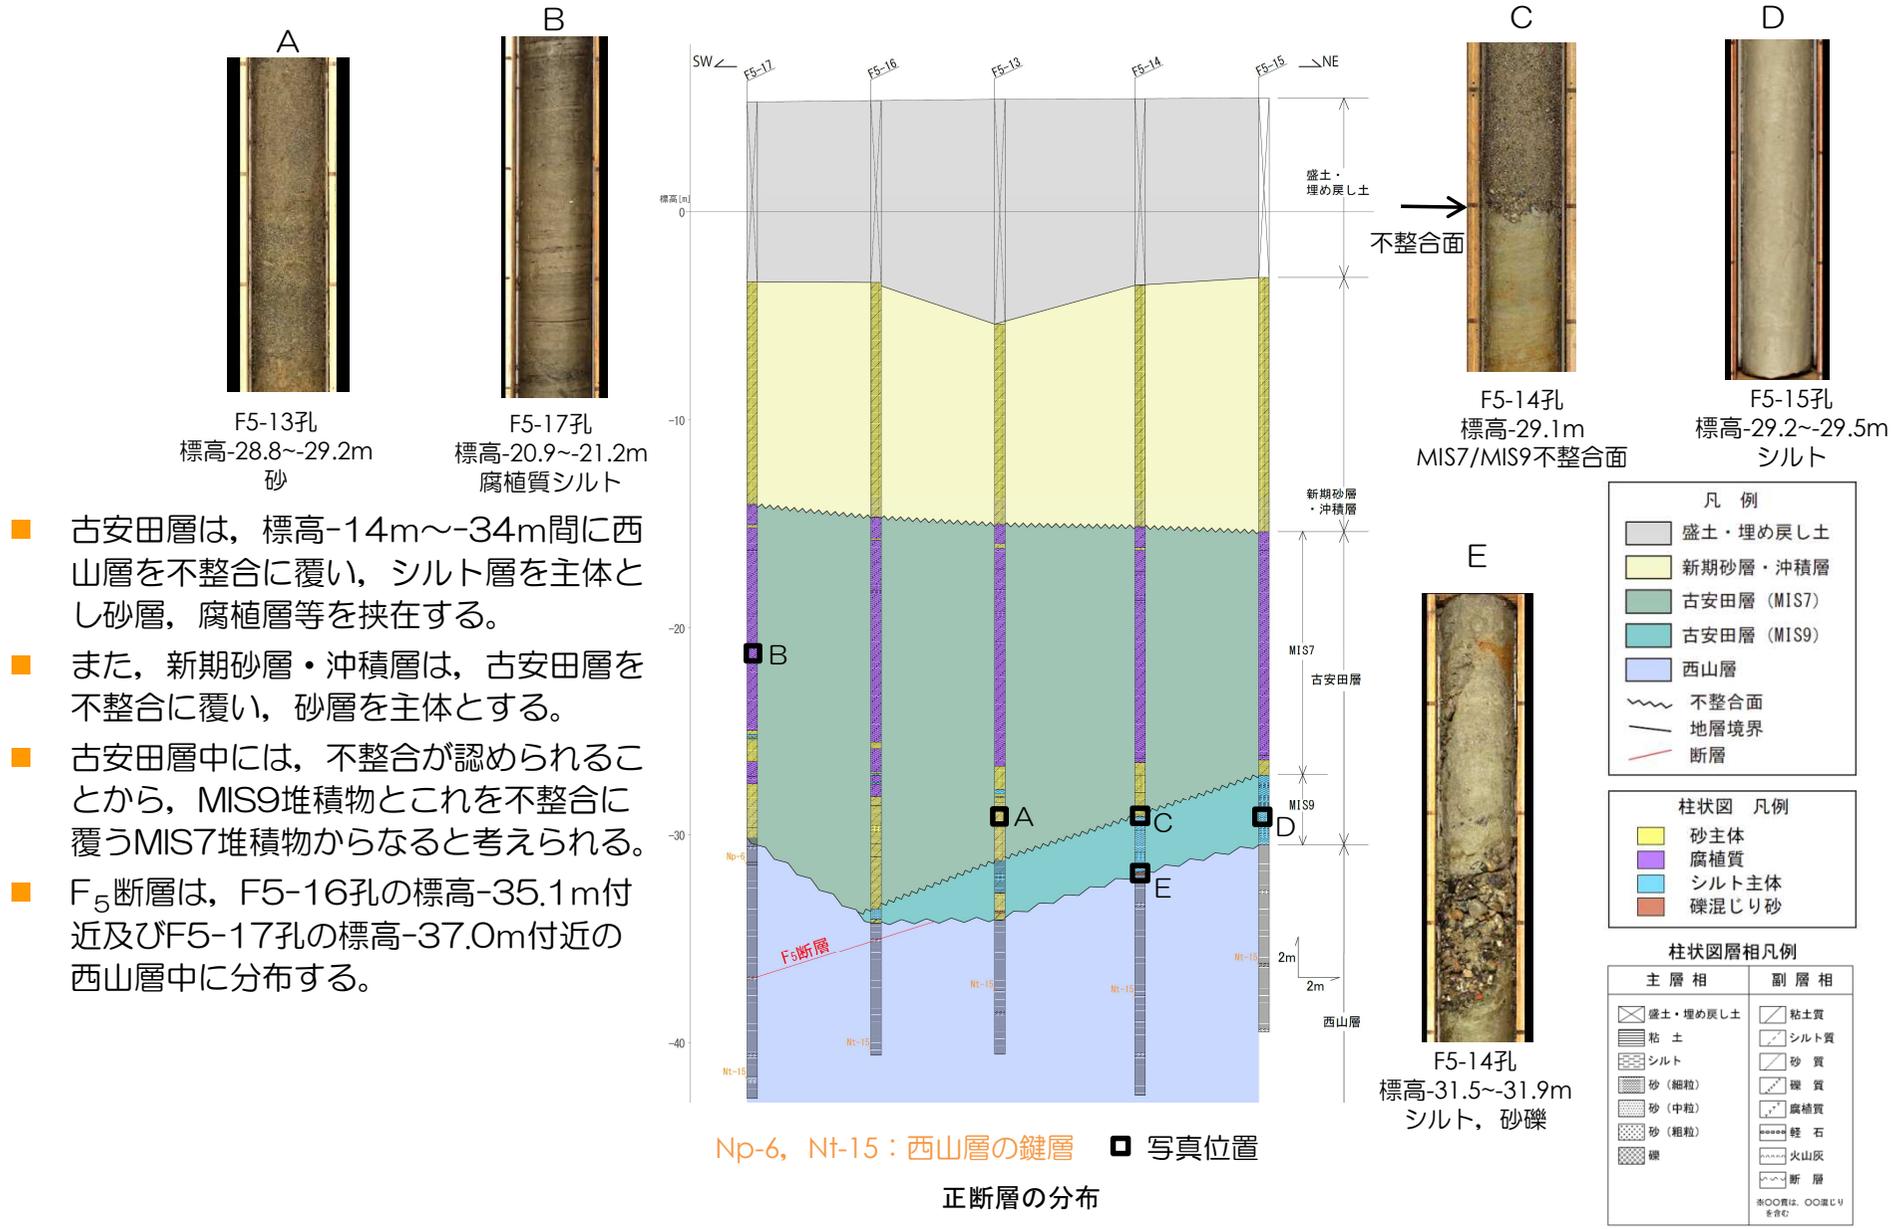
- 古安田層は、標高-14m~-34m間に西山層を不整合に覆い、シルト層を主体とし砂層、腐植層等を挟在する。
- また、新期砂層・沖積層は、古安田層を不整合に覆い、砂層を主体とする。
- 古安田層中には、不整合が認められることから、MIS9堆積物とこれを不整合に覆うMIS7堆積物からなると考えられる。
- F₅断層は、F5-16孔の標高-35.1m付近及びF5-17孔の標高-37.0m付近の西山層中に分布する。

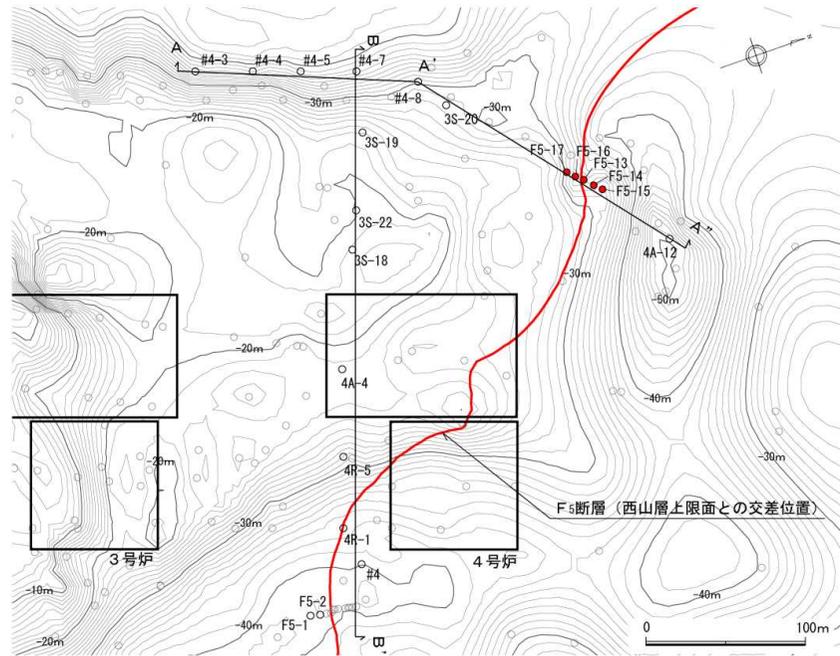
ボーリング位置及び地質断面位置図（等高線は西山層上限面を示す）
 ●：今回実施したボーリング ○：既往ボーリング
 （荒浜側防潮堤付近のボーリング調査を反映）

- F5-13～17孔の標高-26m～-33m付近には比較的厚い砂層が分布している。この砂層は南西側のA断面の3S-20孔，#4-3～8孔の標高-20m～-26m付近の砂～砂礫層に対比される。
- A断面の#4-3孔，#4-5孔，#4-7孔並びに4号炉南東側のB断面のF5-1孔，#4孔では、この砂～砂礫層の上位の標高-11m～-14m付近に細粒火山灰が分布する。これらの細粒火山灰はいずれも細粒ガラス質で広域テフラの特徴を有し，B断面のF5-1孔及び#4孔において確認されている阿多鳥浜テフラ（Ata-Th:約24万年前）に対比される。また，B断面のF5-2孔では砂～砂礫層の下位に加久藤テフラ（Kkt：約33～34万年前）が分布している。
- 以上のことから，ボーリング地点における上載層の堆積年代はMIS9～MIS7に対比されると判断される。

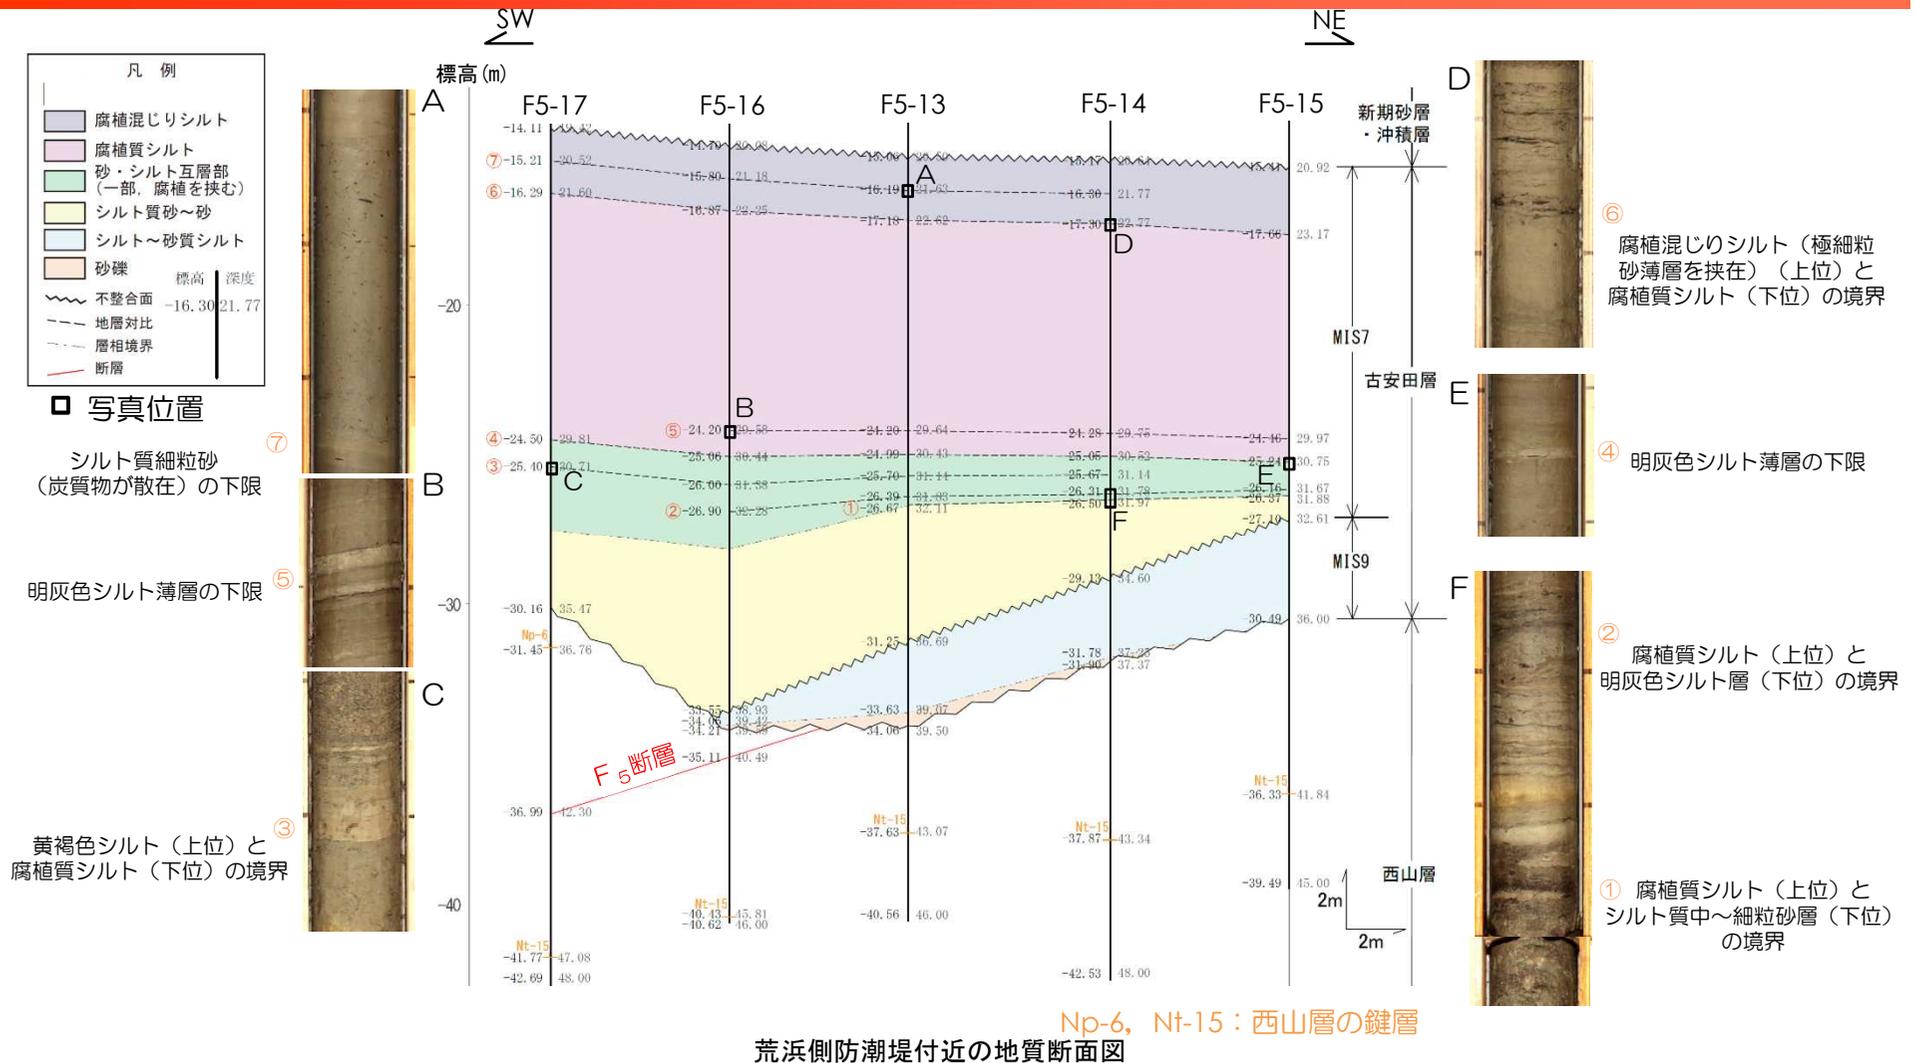
- MIS7堆積物には、比較的明瞭に対比可能な7層準 (①～⑦) が認められる。
- MIS7堆積物からなる古安田層基底と下部は、概ね南に傾斜する堆積面を形成し、これらを覆うようにMIS7の腐植質シルト及び腐植混じりシルトが水平に堆積している。

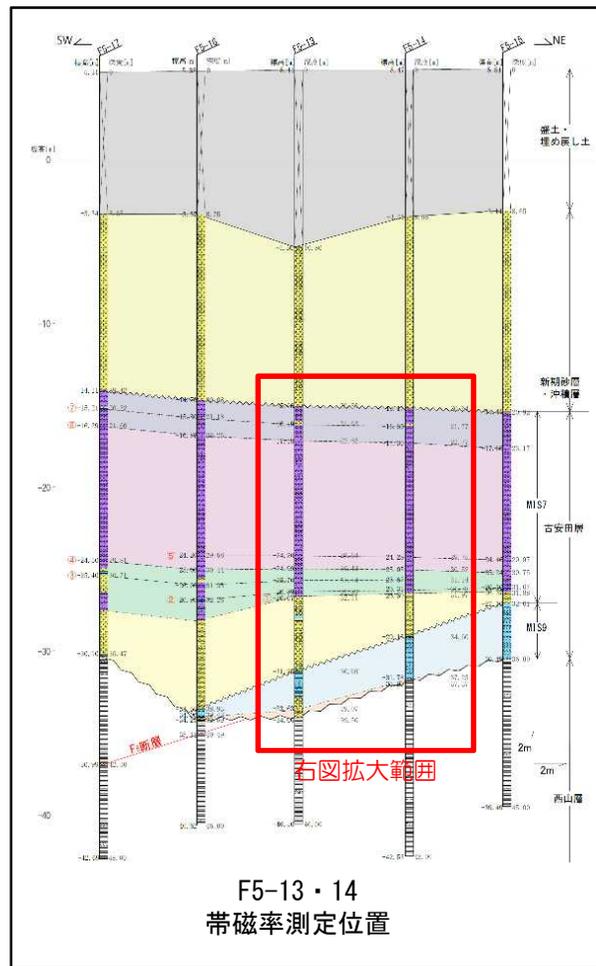
- 各堆積物の帯磁率は、砂礫及び砂が100～1200程度、シルト～腐植質シルトは100以下という傾向を示す。
- 帯磁率の測定結果は層相区分と整合的である。

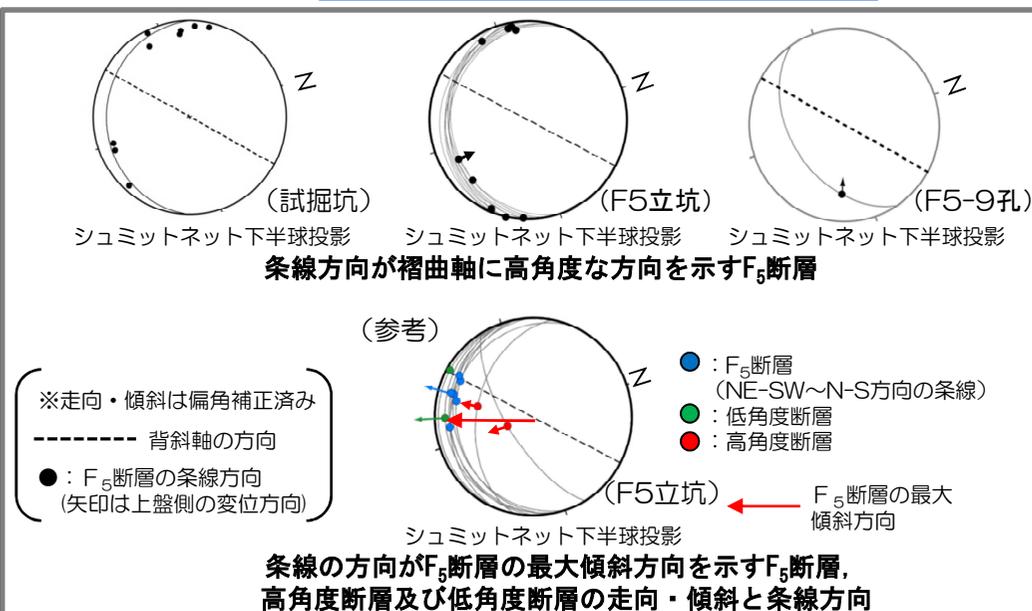
F₅断層 (F5-17孔深度42.3m付近)

F5-17孔 F₅断層の走向・傾斜 N68W18S

- F5-16孔及びF5-17孔で観察されたF₅断層の条線の方法は、いずれも褶曲軸に高角度で交差する方向を示し、試掘坑、F5立坑及びF5-9孔で観察された逆断層センスを示す条線の方法と調和しており、褶曲運動に伴う層面すべり断層の運動像と一致する。
- F5立坑に見られたF₅断層の最大傾斜方向の条線は認められないことから、荒浜側防潮堤付近では、F5立坑に見られたような一連の正断層はないと判断される。

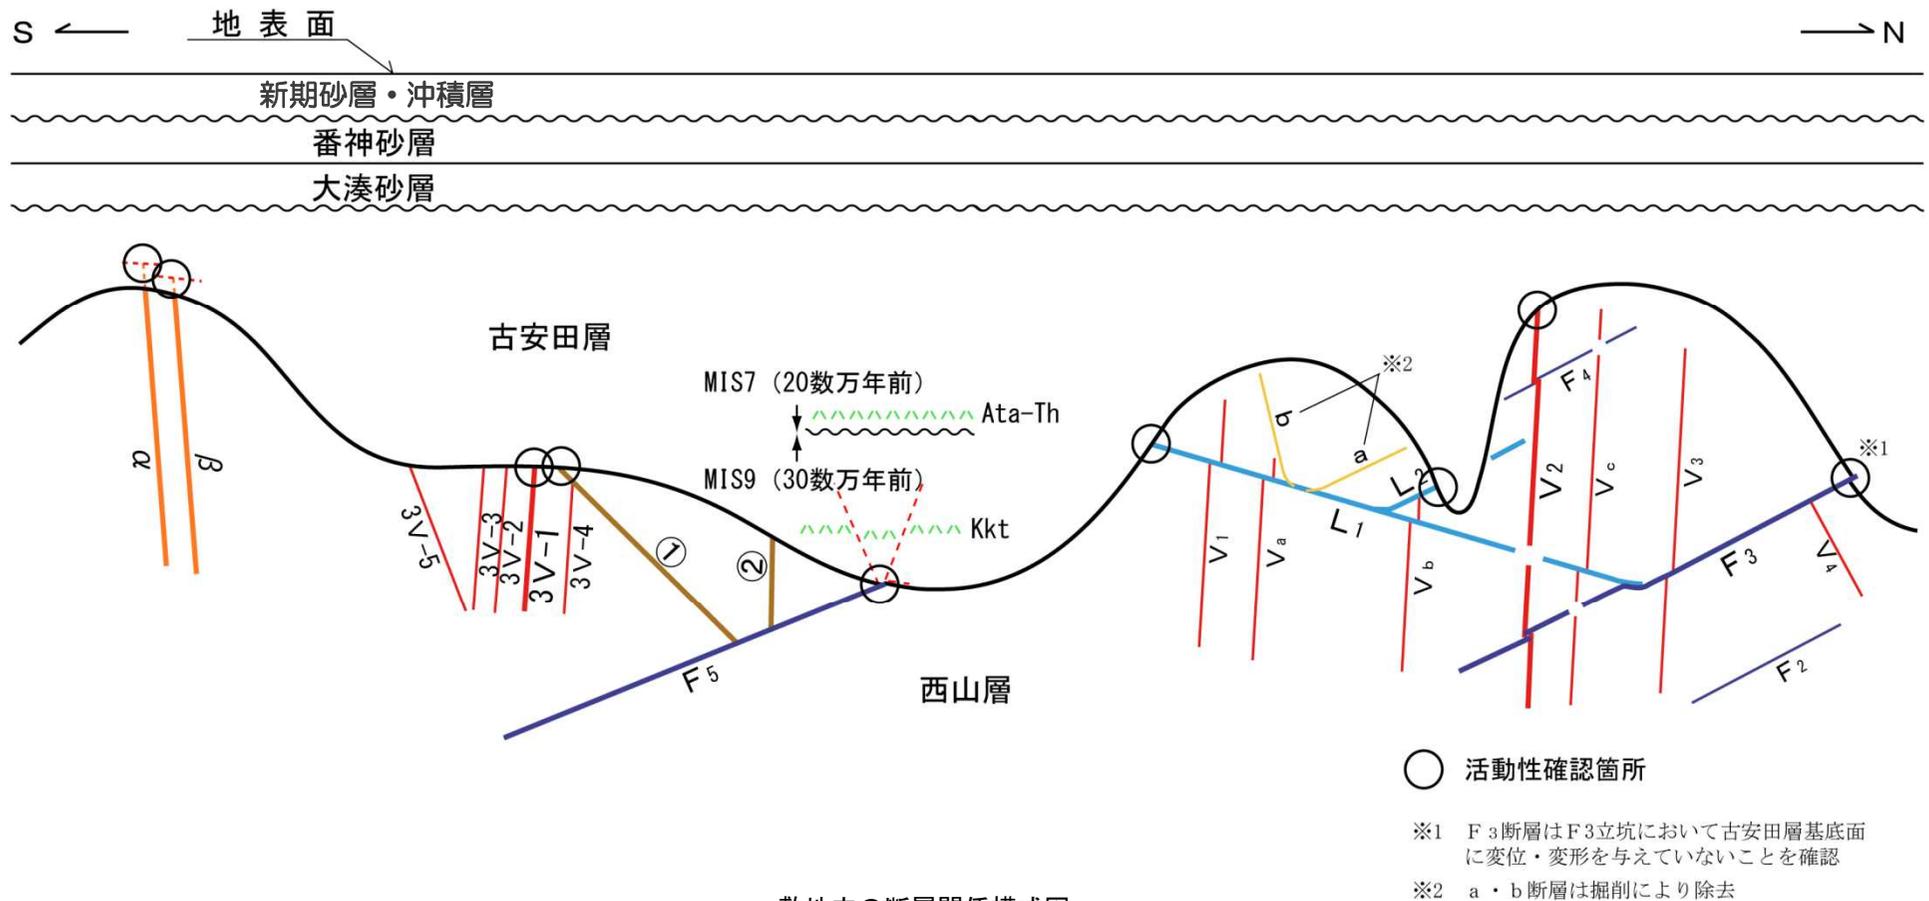
- 大湊側及び荒浜側の敷地に分布する原子炉施設設置位置付近の断層については、少なくとも古安田層堆積終了以降の活動は認められず、将来活動する可能性のある断層等ではないと判断される。

敷地内の断層関係模式図

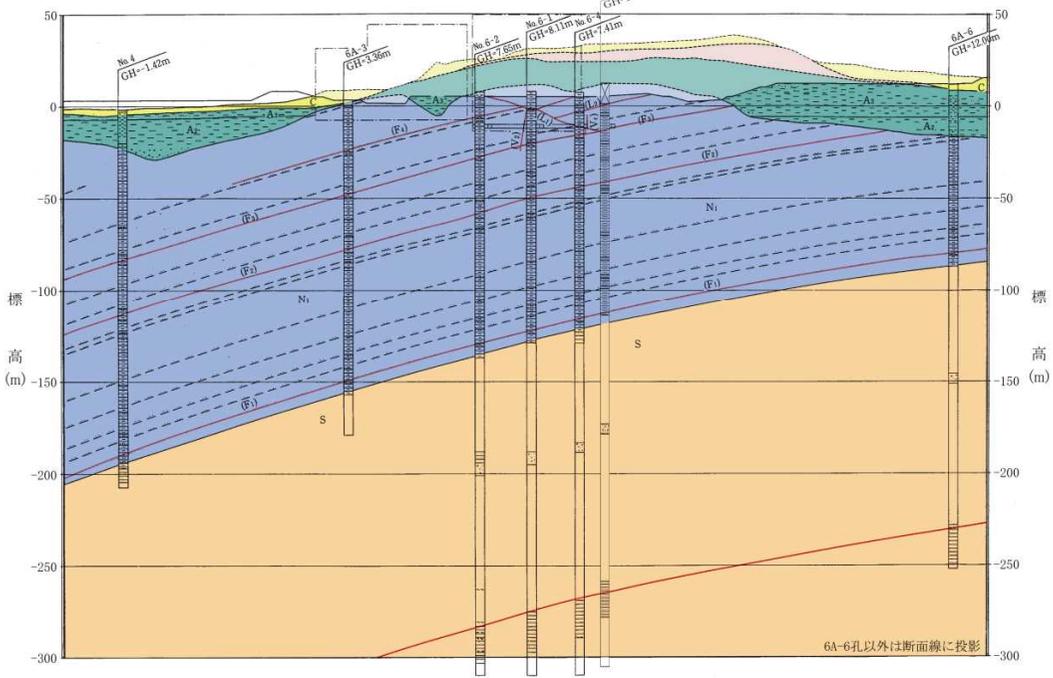
断面図 (A-A')

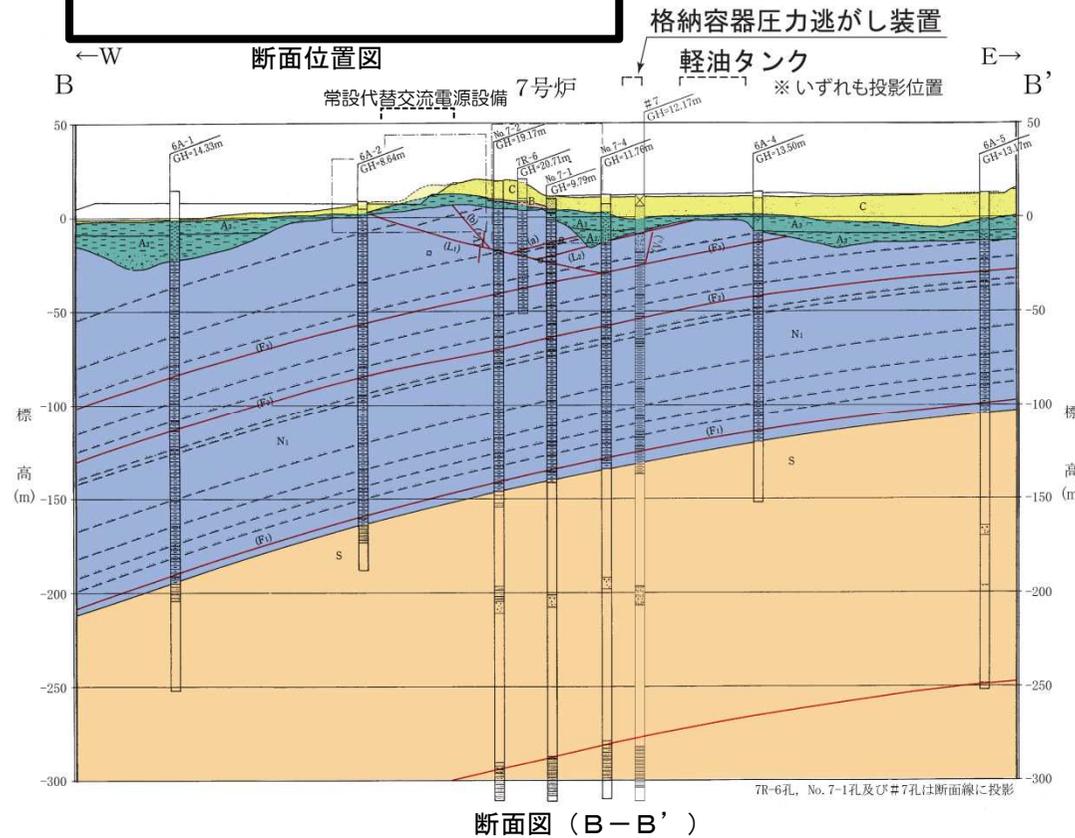
■ 西山層中にF₁~F₃, V_a, V_b, L₁, L₂断層が分布している。

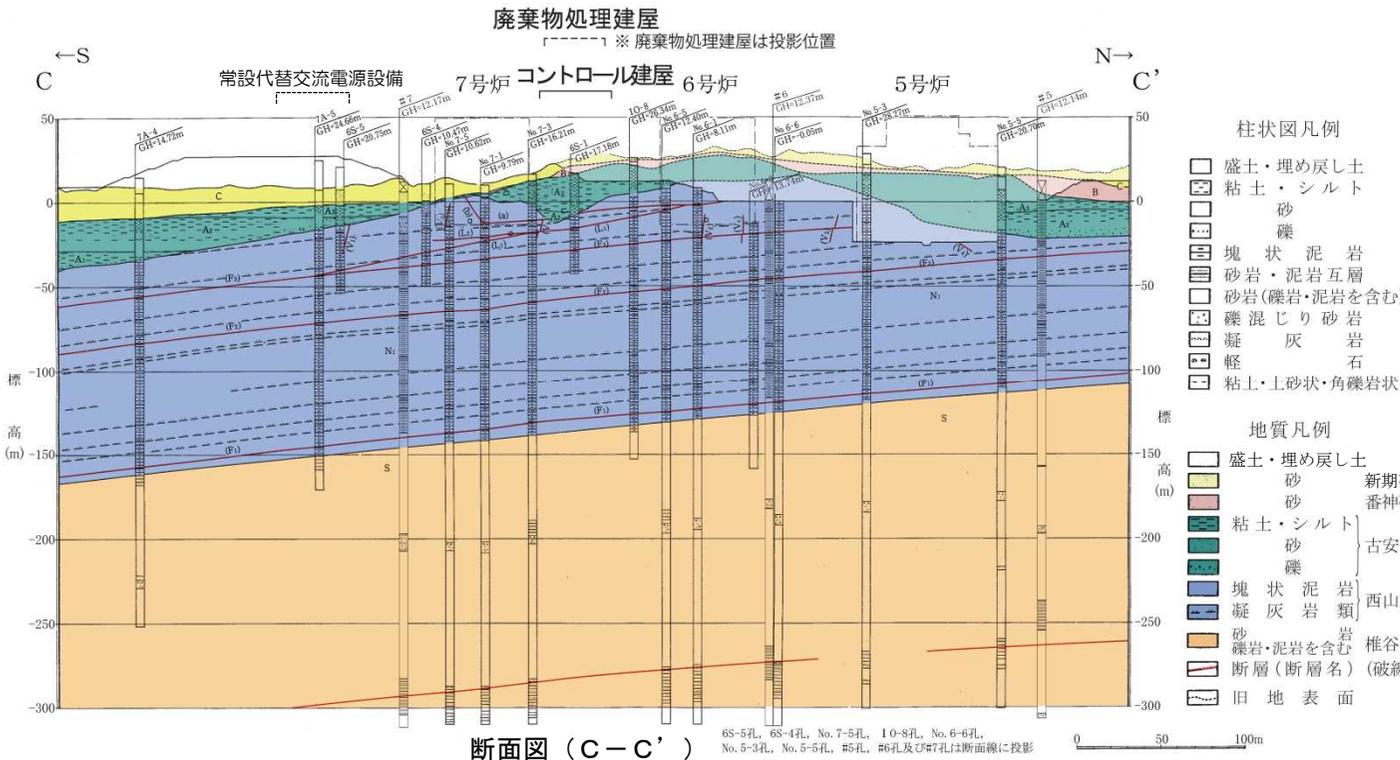
■ 西山層中に $F_1 \sim F_3$, V_1 , V_2 , $V_a \sim V_c$, L_1 , L_2 断層が分布している。

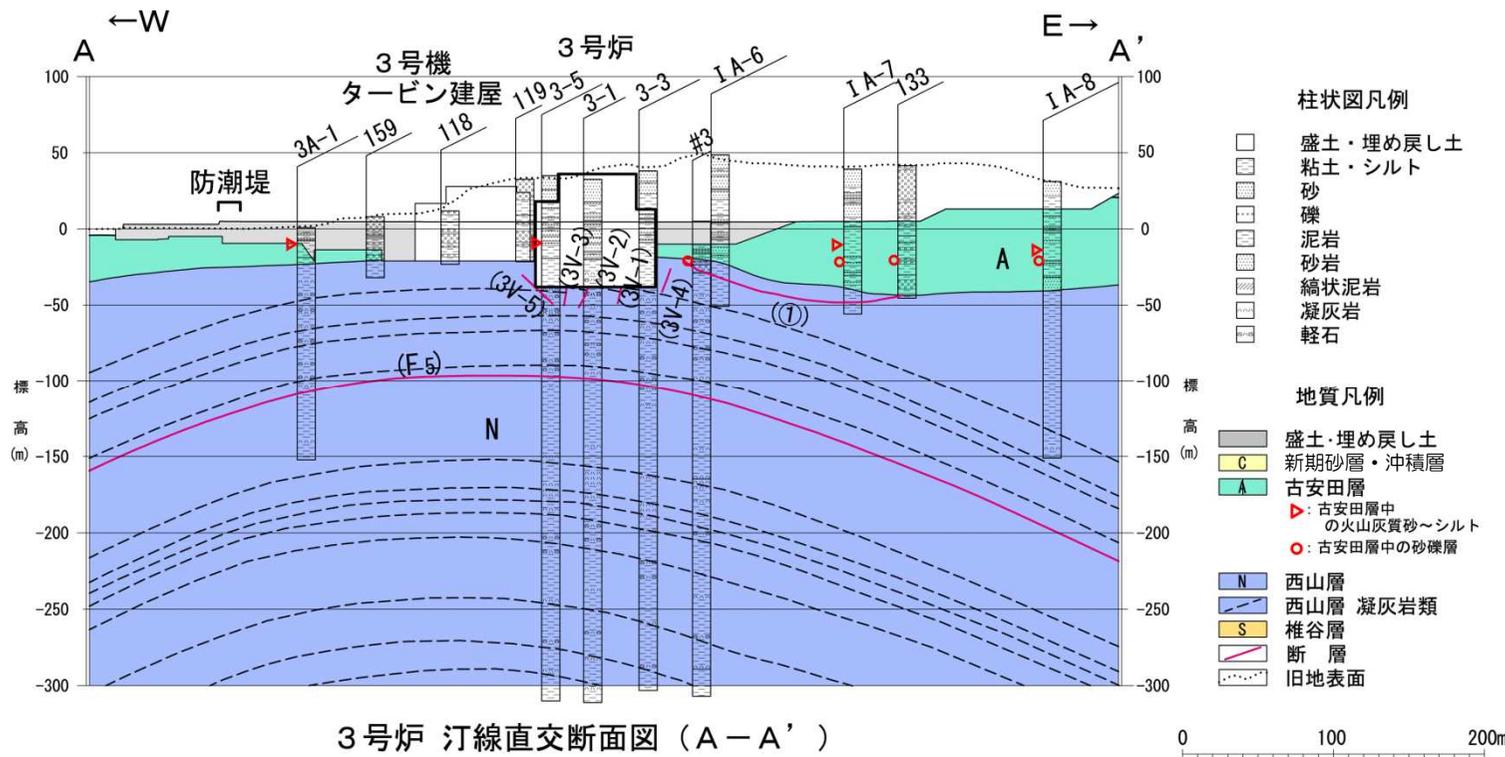
■ 西山層中にF₅, 3V-1~3V-5, ①断層が分布している。

3号炉 汀線直交断面図 (A-A')

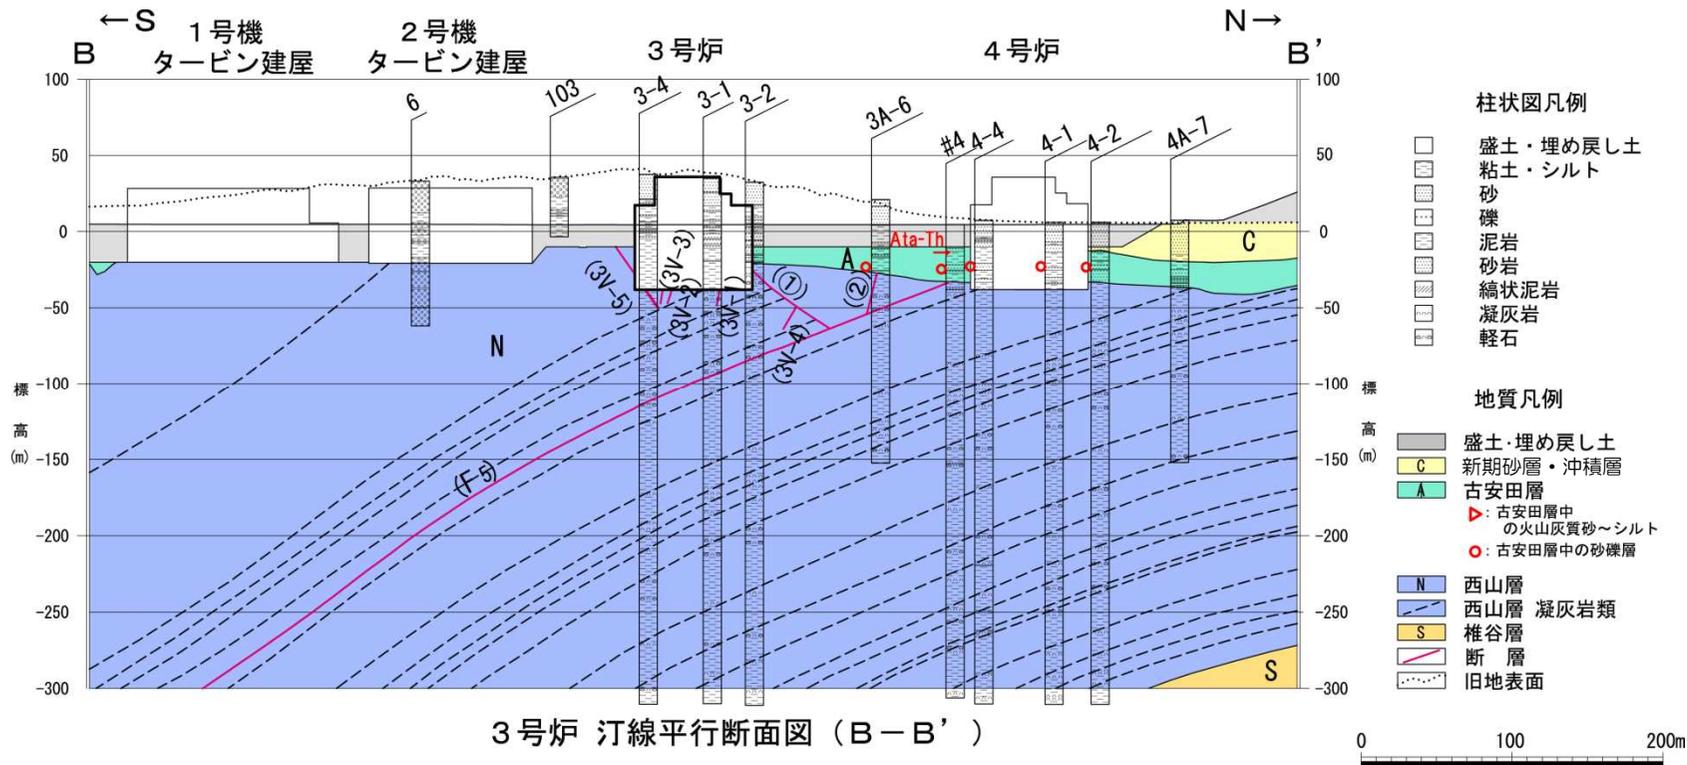
■ 西山層中にF₅, 3V-1~3V-5, ①・②断層が分布している。

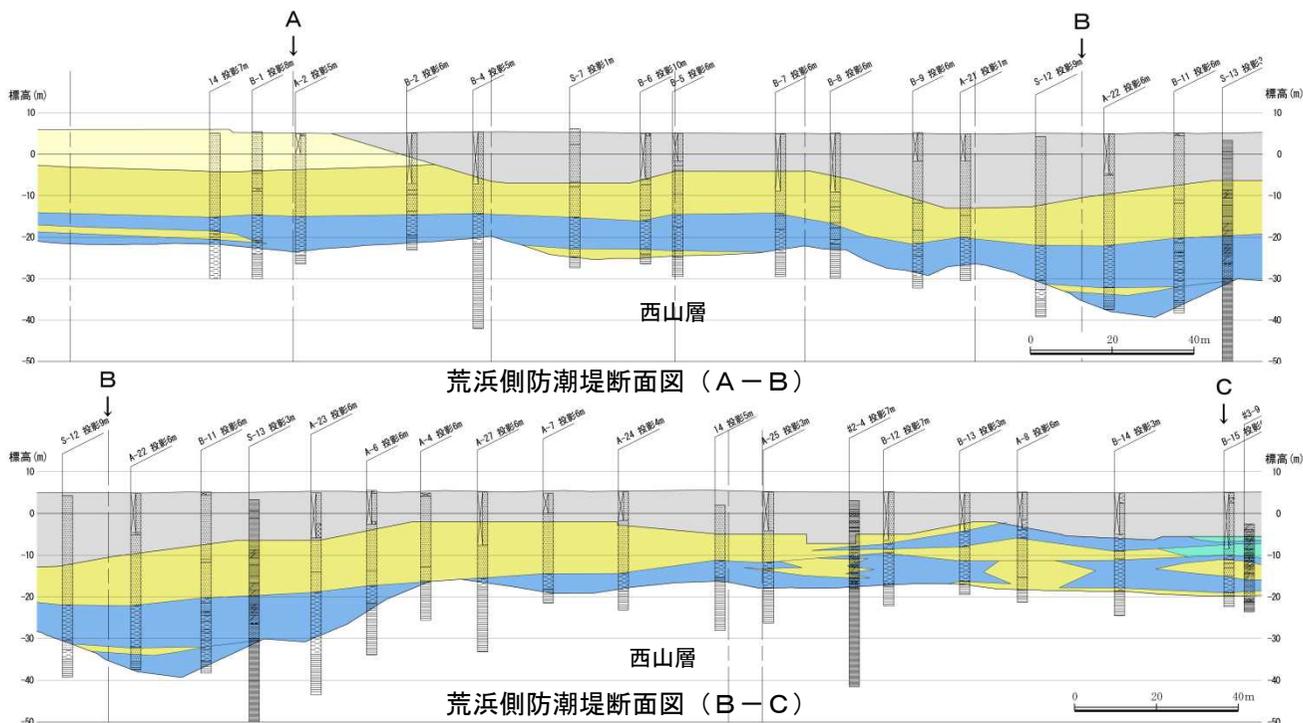
■ 西山層を覆う古安田層は、主に上部が砂層、下部がシルト層からなり、これらの地層は断面方向に連続して分布しており、断層は推定されない。

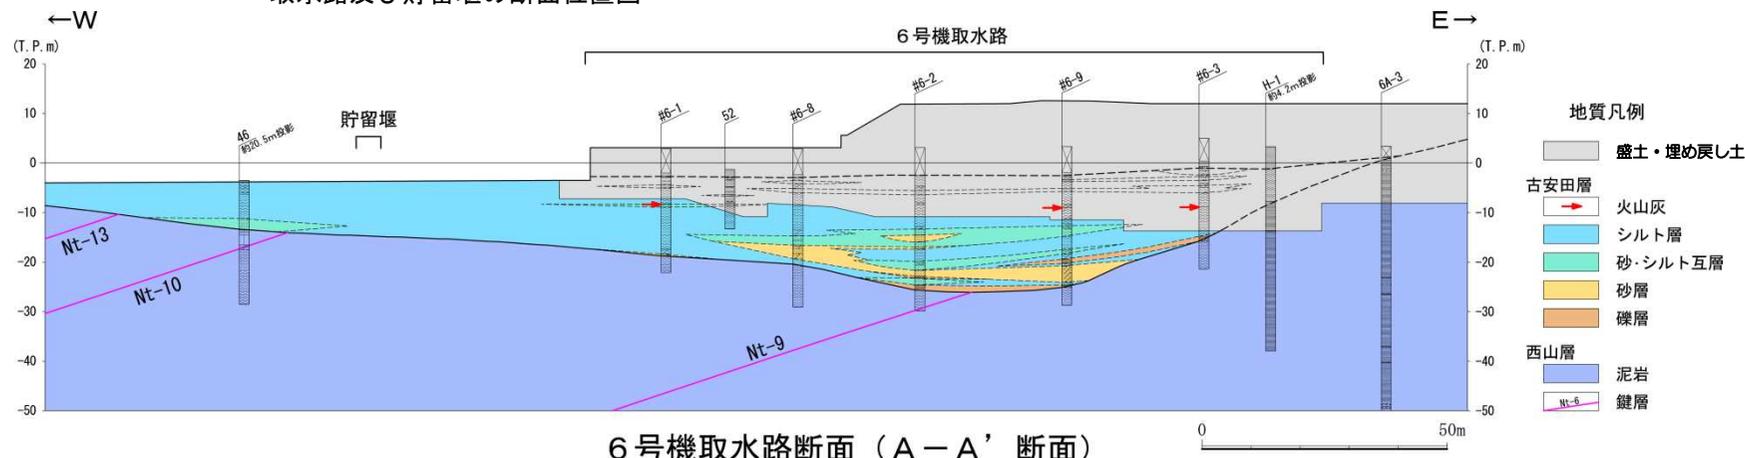
6号機取水路断面 (A-A' 断面)

- 西山層を不整合に覆う古安田層は、砂層及び礫層をレンズ状に挟在しており、その上位にはシルト層及び砂・シルト互層がほぼ水平に分布している。上部のシルト層が卓越する部分には、ほぼ同じ標高に火山灰層（細粒ガラス質火山灰）が分布していることから、取水路及び貯留堰の支持地盤に断層は推定されない。
