3.2.5.1 F₅断層の評価

3.2.5.1 F₅断層の評価 地質・地質構造（敷地内ボーリング調査）

3.2.5.2 一連の正断層の評価 地形（文献調査・空中写真判読）

3.2.5.2 一連の正断層の評価（総合検討）

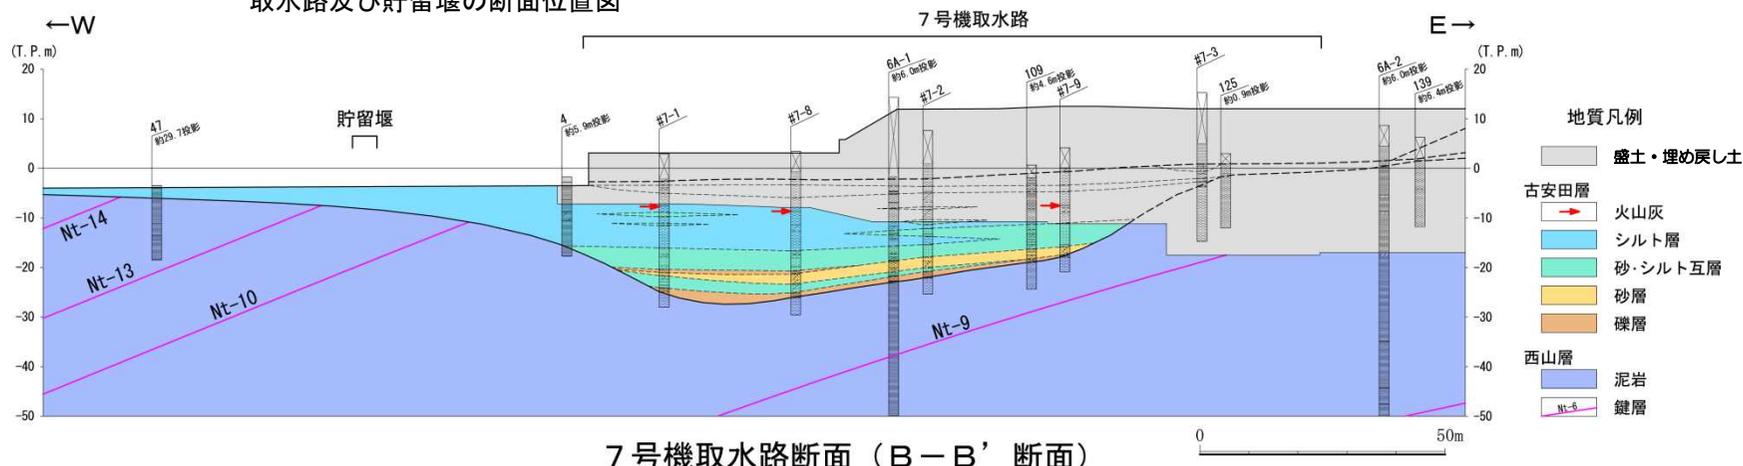
7号機取水路断面 (B-B' 断面)

- 西山層を不整合に覆う古安田層は、砂層及び礫層をレンズ状に挟在しており、その上位にはシルト層及び砂・シルト互層がほぼ水平に分布している。上部のシルト層が卓越する部分には、ほぼ同じ標高に火山灰層（細粒ガラス質火山灰）が分布していることから、取水路及び貯留堰の支持地盤に断層は推定されない。

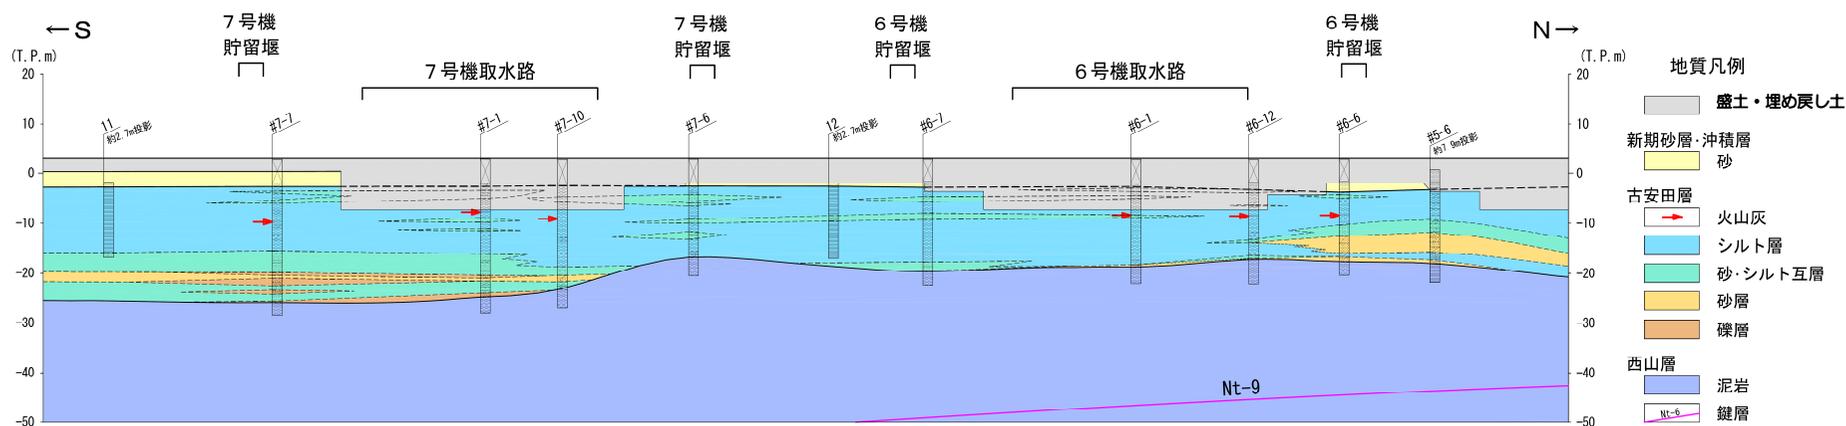
6・7号機取水路横断面（C-C' 断面）
