3.2.5.1 F₅断層の評価

3.2.5.1 F₅断層の評価 地質・地質構造（敷地内ボーリング調査）

3.2.5.2 一連の正断層の評価 地形（文献調査・空中写真判読）

3.2.5.2 一連の正断層の評価（総合検討）

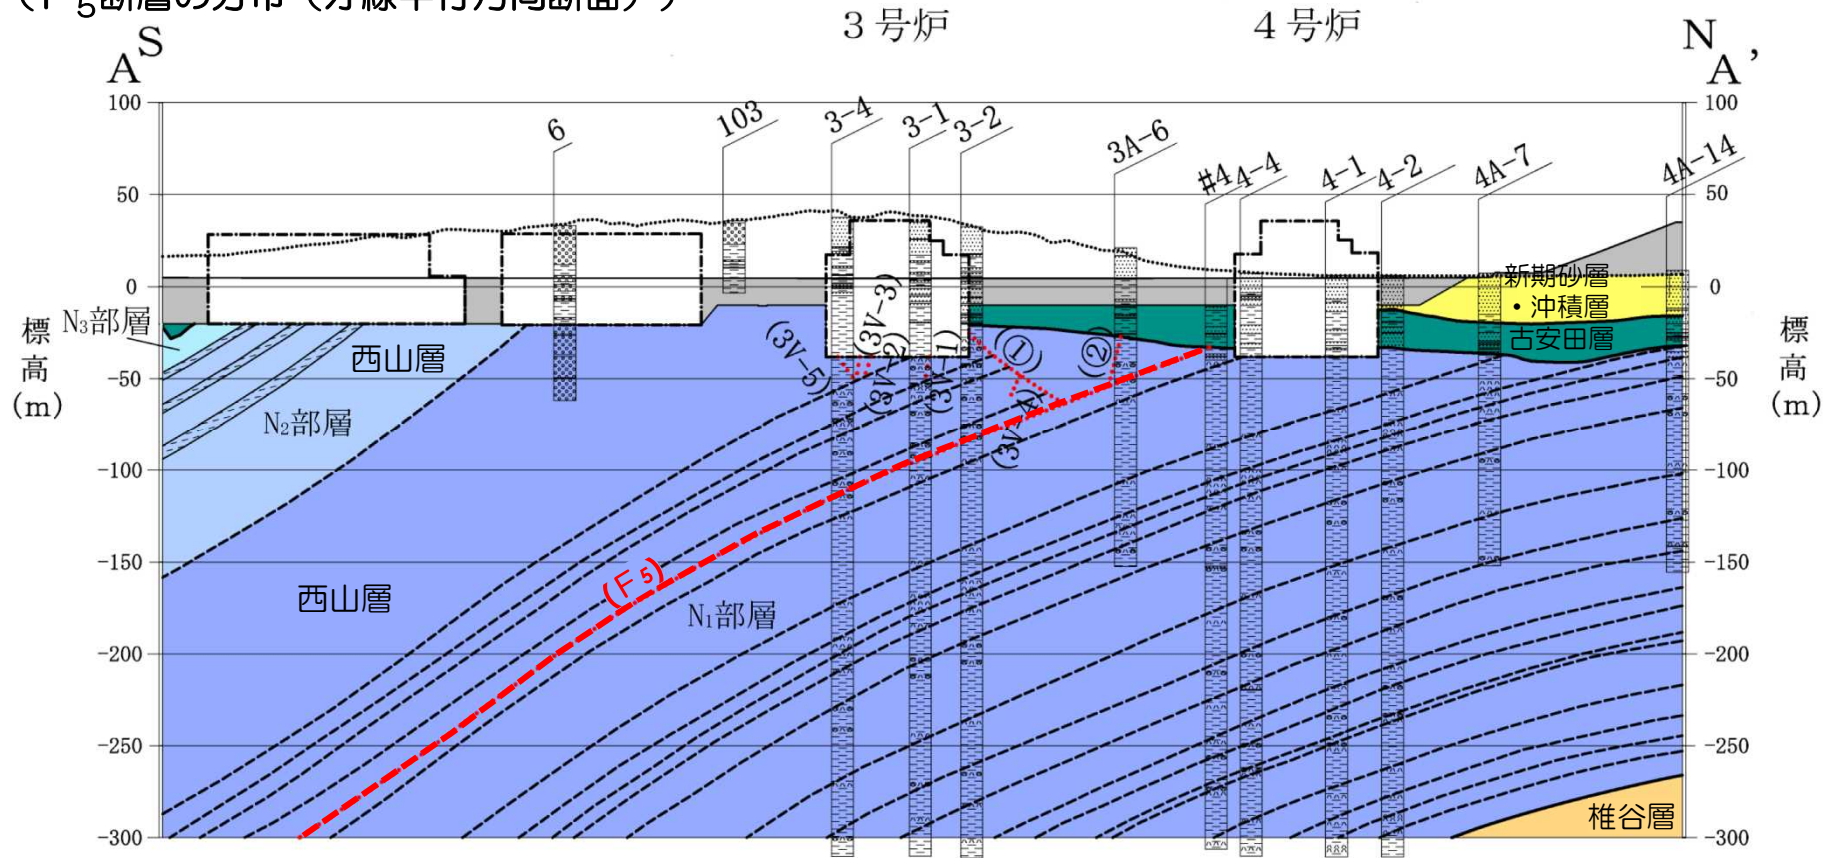
3・4号炉心を通る汀線平行方向の地質鉛直断面図

■ F₅断層は、西山層中の鍵層とほぼ平行に分布しており、層面すべり断層と判断される。

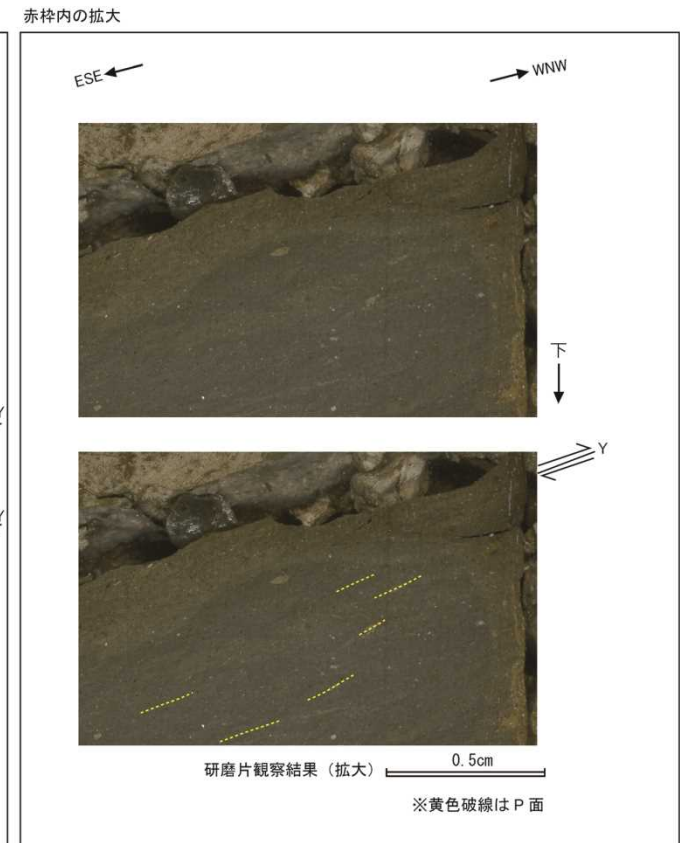
F5-9研磨片観察結果（赤枠内拡大）

- F₅断層粘土部のESE方向下がりの系統的な粘土鉱物の配列がP面と判断され、断層面との配置から、上盤側がWNW方向へ向かう逆断層変位が推定される。

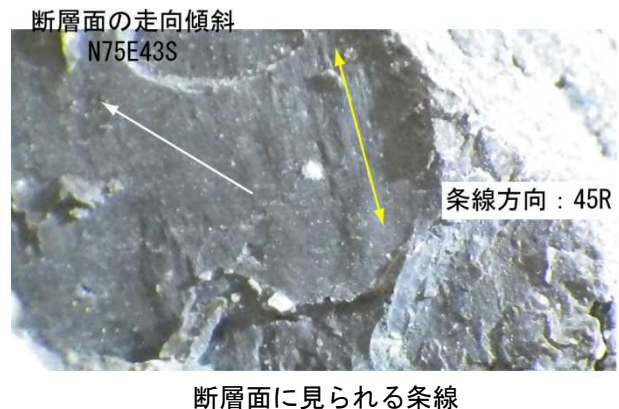
- 深部（標高-168m付近）のF₅断層の条線は、褶曲軸に高角度で交差する方向を示し、研磨片・薄片観察結果によると、その運動センスは逆断層センスを示す。

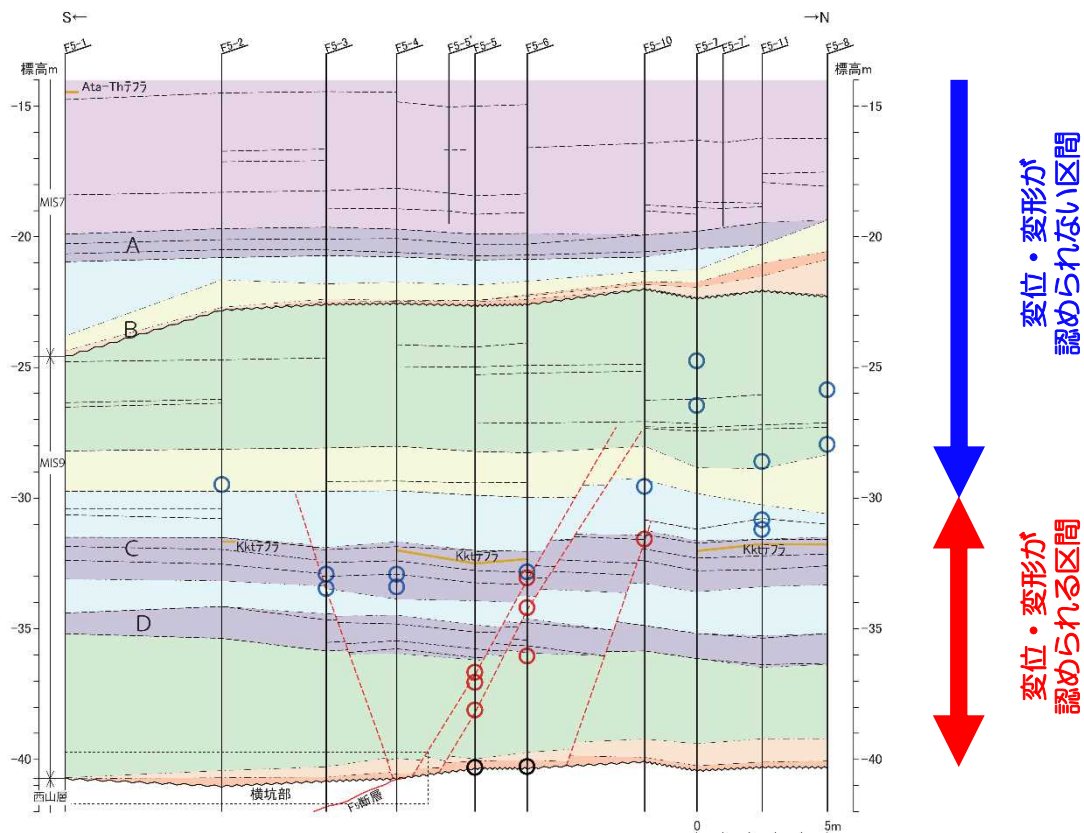
F 5 立坑近傍の層相対比図

- 一連の正断層（F₅断層の最大傾斜方向の運動，高角度断層及び低角度断層）は，ボーリングコアによる断層の分布や上載層の連続性などの状況から，標高-30m付近のMIS9堆積物中で止まっていると判断される。
- 一連の正断層に伴う上載層の変位・変形は，標高-30m付近よりも深部で明瞭に認められ，それらの大きさは横坑部で観察された変位の大きさと同程度である。
- 一方，標高-30m付近より浅い場所の断層は，変位量が5cm程度以下と極めて小さく，地層の勾配からも標高-30m以上の上載層に一連の正断層による変位・変形は認められず，また，MIS7堆積物に断層はない。
- 以上より，一連の正断層はMIS9堆積物の途中まで変位・変形を与えているものの，標高-30m付近より上位のMIS9及びMIS7の堆積物に変位・変形を与えていないと判断される。
