柏崎刈羽原子力発電所6号炉及び7号炉

敷地の地質・地質構造について (参考資料)

平成28年7月26日

東京電力ホールディングス株式会社

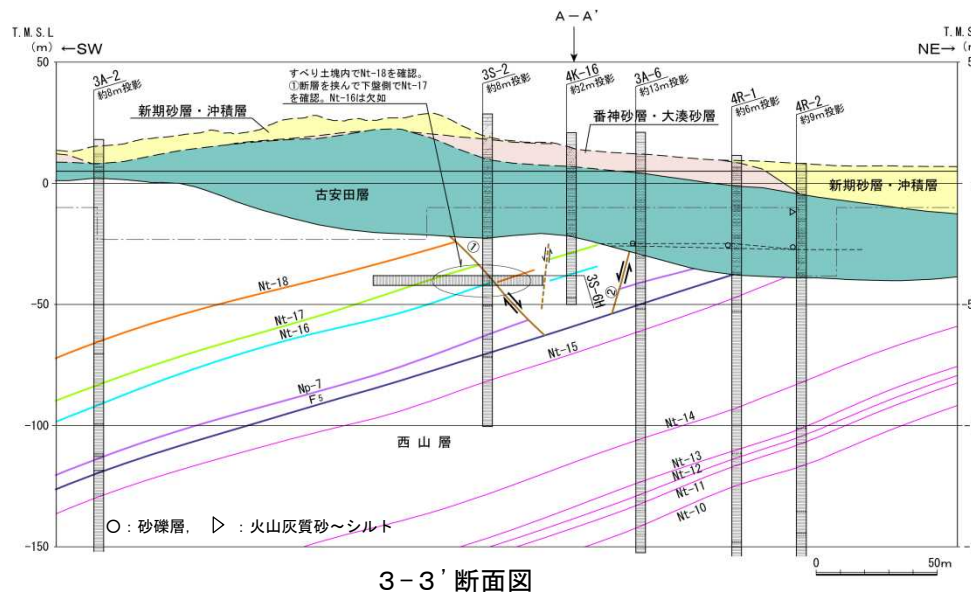
3-3' 断面図

- 中央部の横断面では、地すべり土塊は北西部と同様の逆台形を示している。
- 3-3' 断面では、3S-2孔及び水平ボーリング3S-6H孔で①断層を確認しており、地すべり土塊内で鍵層が落ち込んだ形態を示している。また、3S-6H孔では、地すべり土塊内でNt-18を確認しているが、4K-16孔ではほぼ同じ標高付近にNt-16を確認しており、鍵層の分布に不連続が見られる。
- 4-4' 断面では、3S-5孔で①断層を、斜めボーリング3S-9H孔で①断層及び②断層を確認しており、地すべり土塊内で鍵層が落ち込んだ形態を示している。3S-9H孔ではNt-17とNt-16間の層厚が短縮していることから、地すべり土塊内に正断層の分布が推定される。
- 古安田層の標高-25m付近には砂礫層がほぼ水平に分布している。
