3.2.4 ①・②断層（①・②断層の性状）

3.2.4 ①・②断層 (①・②断層の連続性及び変位量)

3.2.5 F系断層

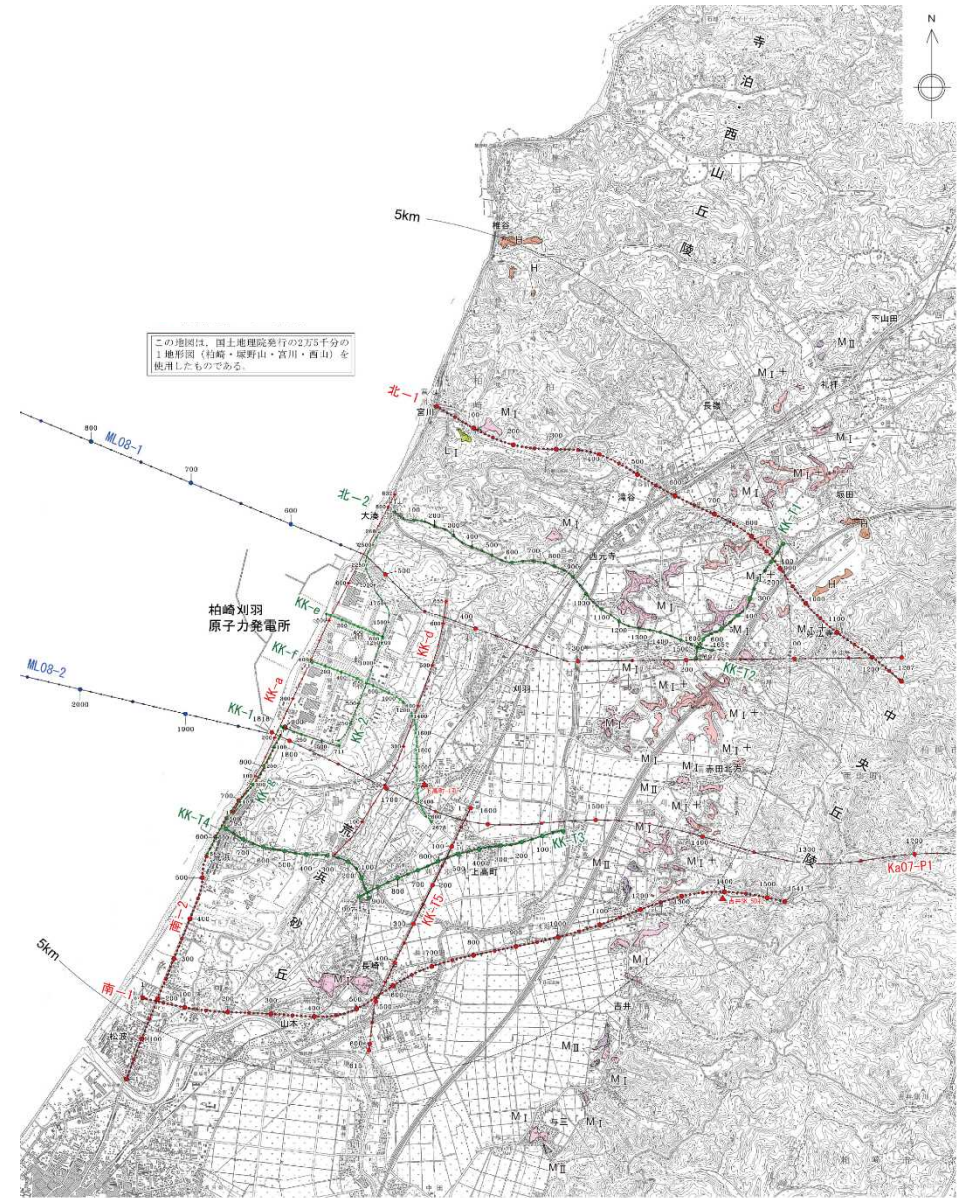
敷地及び敷地近傍の変動地形図

- [新編]日本の活断層（1991）や活断層デジタルマップ（2002）等いずれの文献においても、敷地及び敷地近傍にリニアメントは認められない。
- 空中写真判読結果によると、敷地近傍の柏崎平野周辺に分布する段丘面は、段丘面の標高、分布形態、連続性、面の開析程度等により、高位からH面群、M_I⁺面、M_I面、M_{II}面及びL_I面に区分される。
- 最も広く分布する段丘面はM_I面である。
- 敷地及び敷地近傍にリニアメントは判読されない。

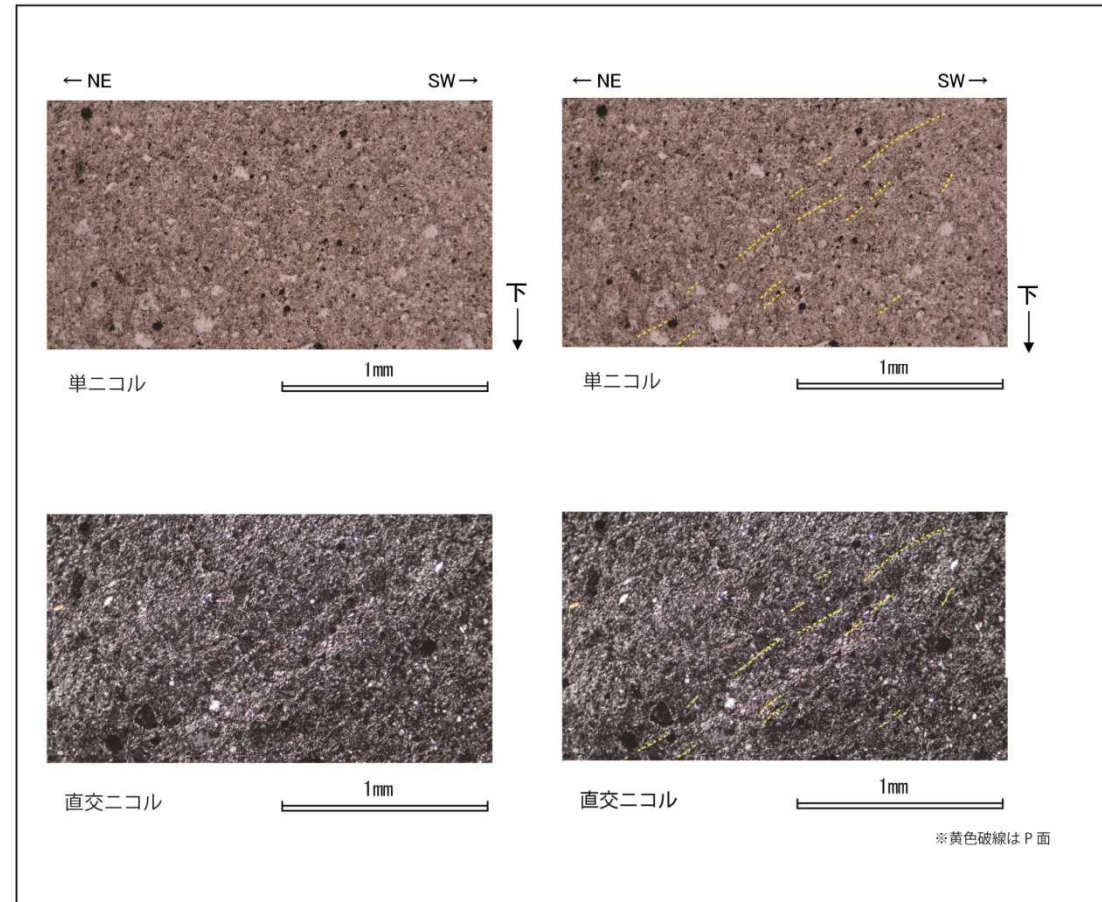
F5-1B(その1) 薄片観察結果(赤枠内の拡大)

- F₅断層粘土部のNE方向下がりの系統的な粘土鉱物の配列がP面と判断され、断層面との配置から、上盤側がSW方向へ向かう正断層変位が推定される。

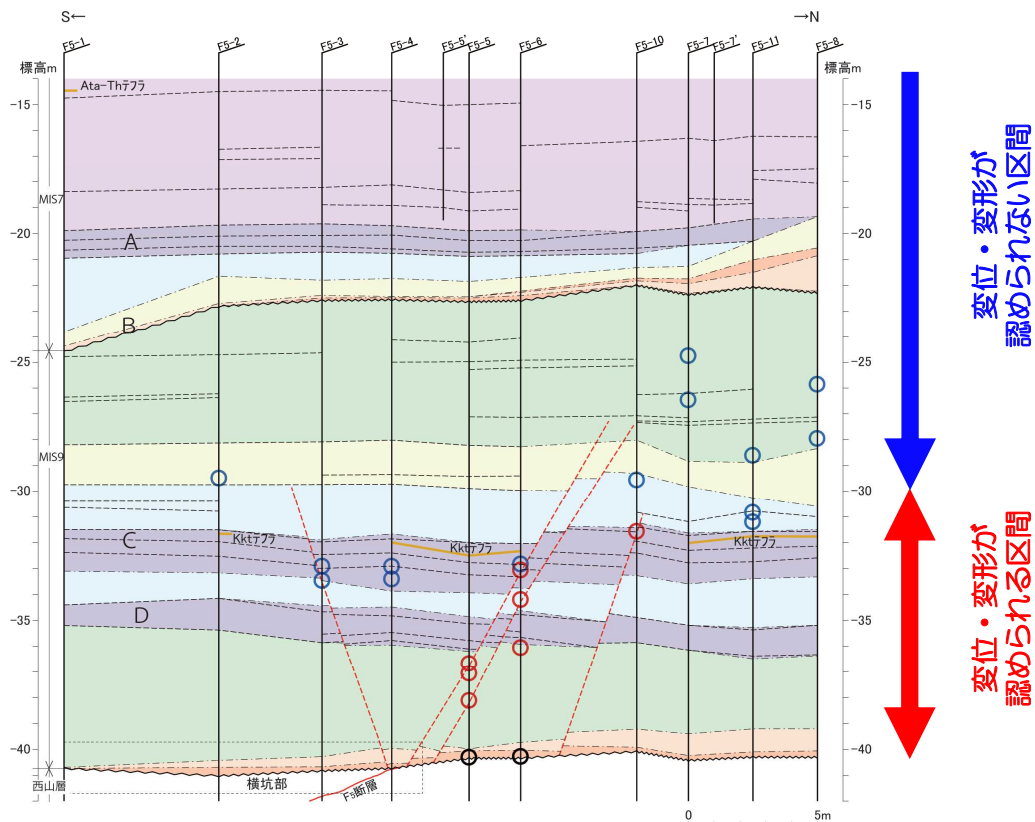
F5立坑近傍の層相対比図

- 一連の正断層（F₅断層の最大傾斜方向の運動，高角度断層及び低角度断層）は，ボーリングコアによる断層の分布や上載層の連続性などの状況から，標高-30m付近のMIS9堆積物中で止まっていると判断される。
- 一連の正断層に伴う上載層の変位・変形は，標高-30m付近よりも深部で明瞭に認められ，それらの大きさは横坑部で観察された変位の大きさと同程度である。
- 一方，標高-30m付近より浅い場所の断層は，変位量が5cm程度以下と極めて小さく，地層の勾配からも標高-30m以浅の上載層に一連の正断層による変位・変形は認められず，また，MIS7堆積物に断層はない。
- 以上より，一連の正断層はMIS9堆積物の途中まで変位・変形を与えているものの，標高-30m付近より上位のMIS9及びMIS7の堆積物に変位・変形を与えていないと判断される。
