柏崎刈羽原子力発電所6号炉及び7号炉 ヒアリング資料

KK67-地0091-1-2

柏崎刈羽原子力発電所6号炉及び7号炉

敷地の地質・地質構造について 【補足説明資料】

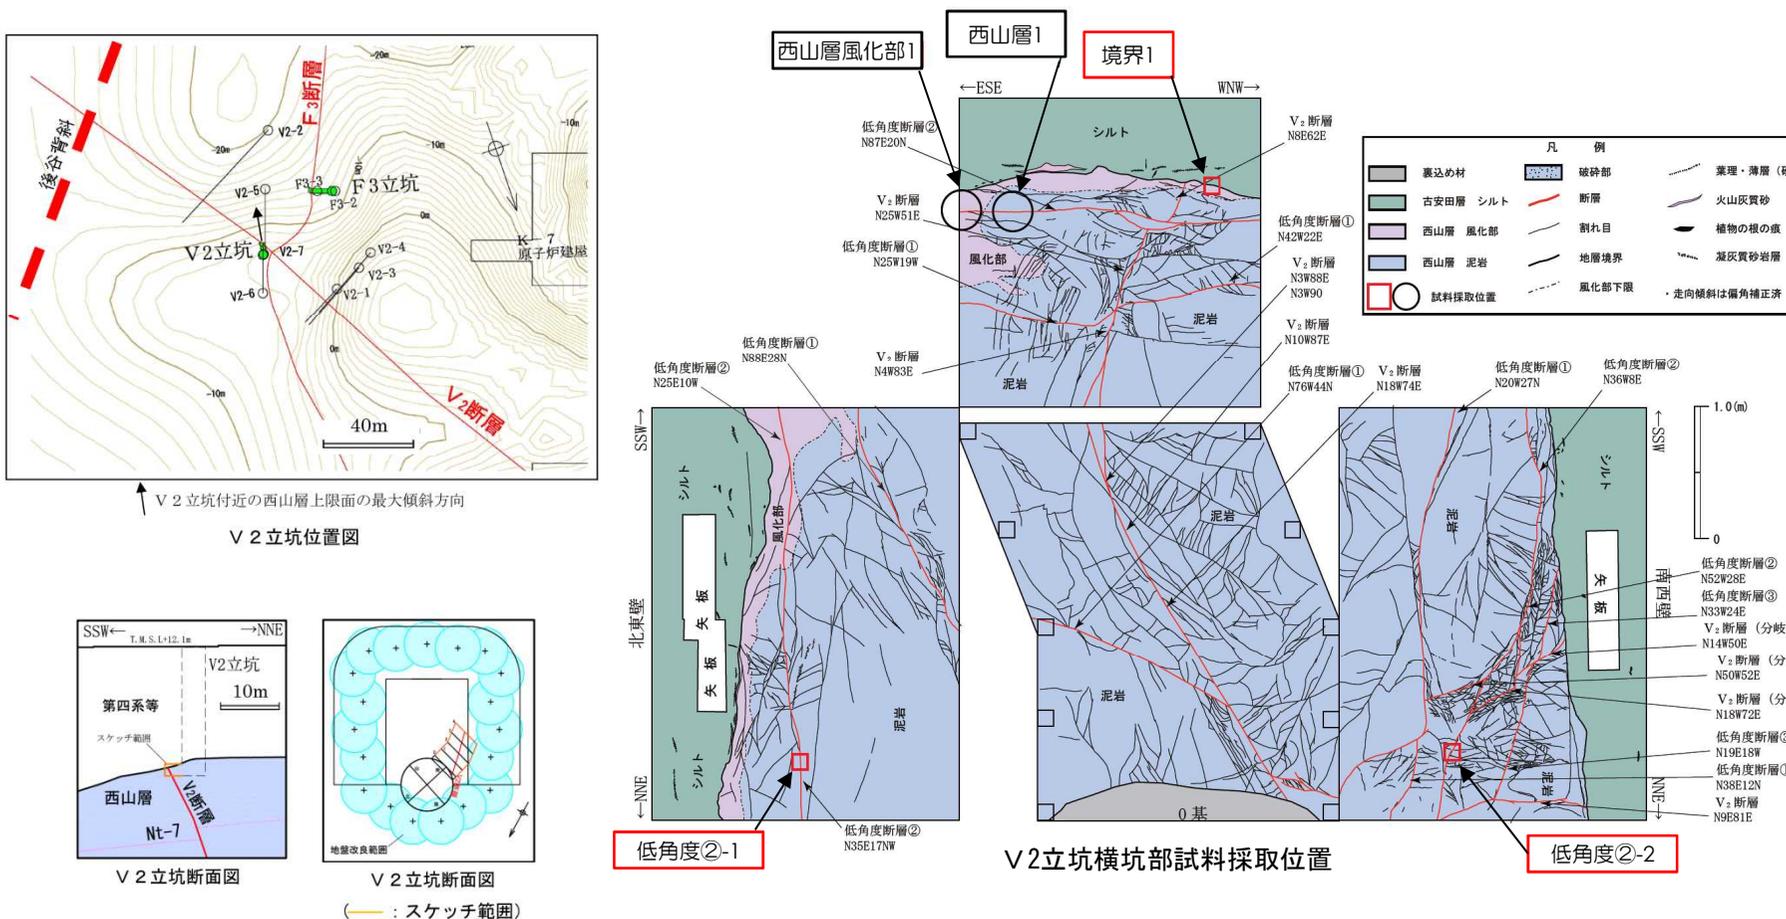
1.1 V2立坑における分析概要

- 境界1において、古安田層と西山層の境界面の性状を確認した。
- 低角度②-1及び低角度②-2において、条線の方向及び変位センスを確認した。

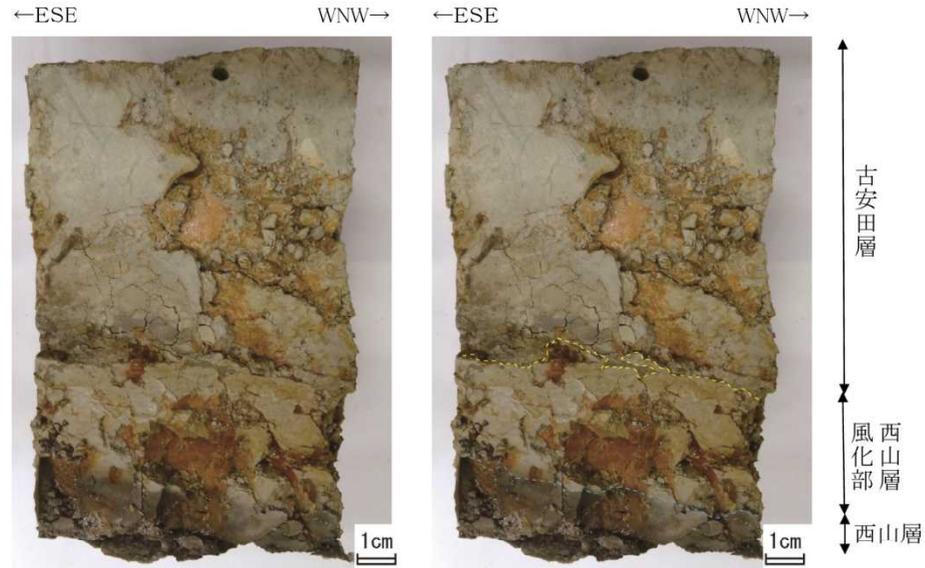
横坑壁面詳細観察
(境界1 試料採取箇所)

■ 古安田層と西山層の境界面は、不規則な凹凸をなし、鏡肌や条線は認められないことから、不整合面と判断される。

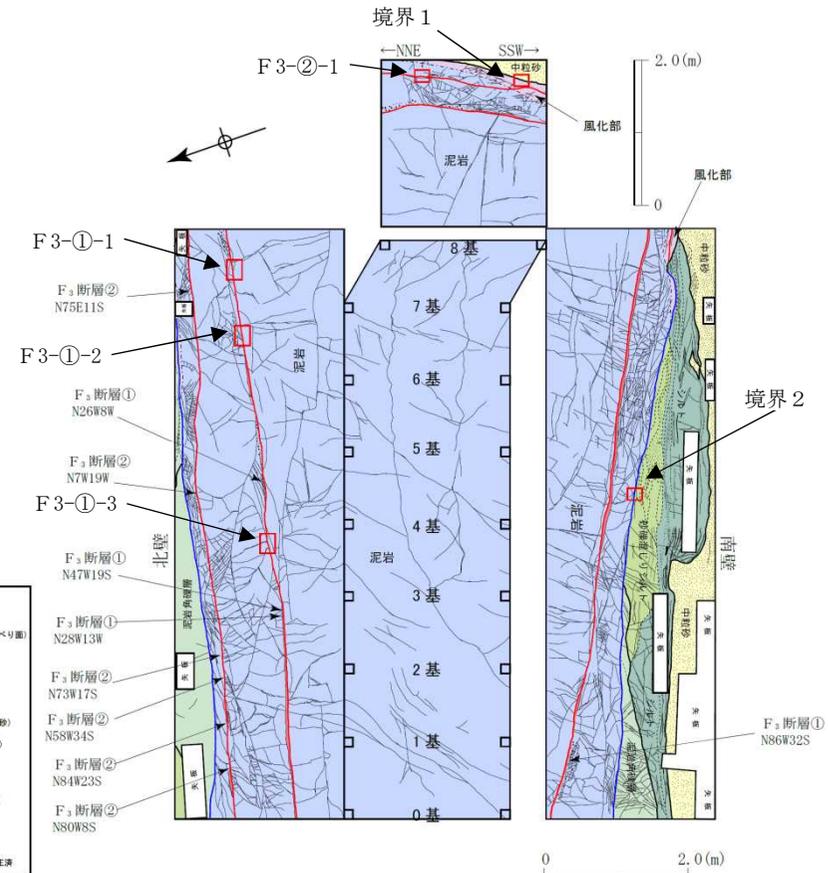
F3立坑試料採取位置

- F3-1-1～F3-1-3において、壁面の複合面構造を観察し、変位センスを確認した。
- F3-2-1において、ブロック試料を採取して、条線方向及び変位センスを確認した。
- 境界1において、沖積層と西山層の境界面の性状を確認した。
- 境界2において、古安田層と西山層の境界面のすべり面の条線方向及び変位センスを確認した。

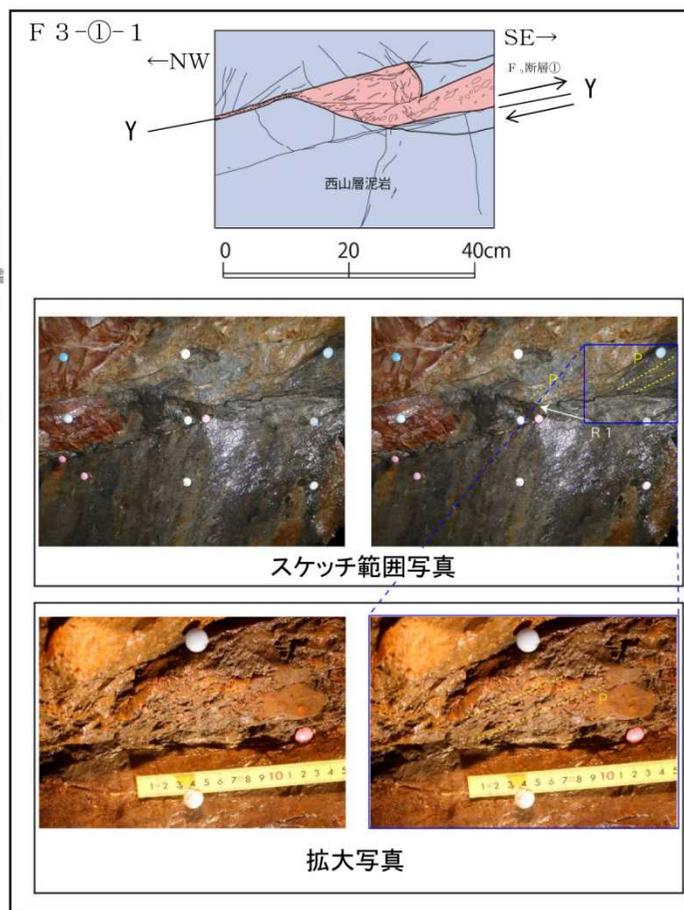
壁面の複合面構造の状況 (F3-①-1)

- F 3-①-1 及び F 3-①-2 では、F₃断層粘土部に含まれるNW~WNW方向下がりの細片の系統的な配列がP面と判断され、この構造を切るSE~ESE方向下がりのせん断面がR1面と判断される。断層面との配置から、上盤側がSE~ESE方向へ向かう逆断層変位が推定される。

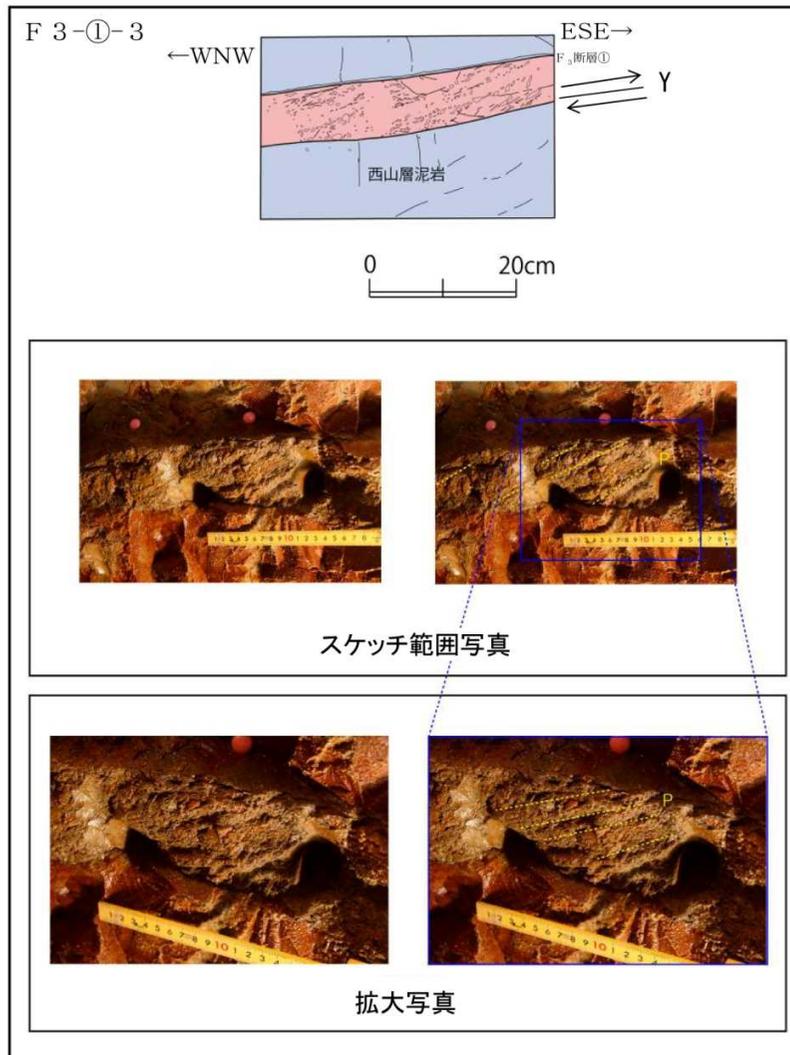
壁面の複合面構造の状況 (F3-①-3)

- F 3-①-3では、F₃断層粘土部に含まれるWNW方向下がりの細片の系統的な配列がP面と判断され、断層面との配置から、上盤側がESE方向へ向かう逆断層変位が推定される。

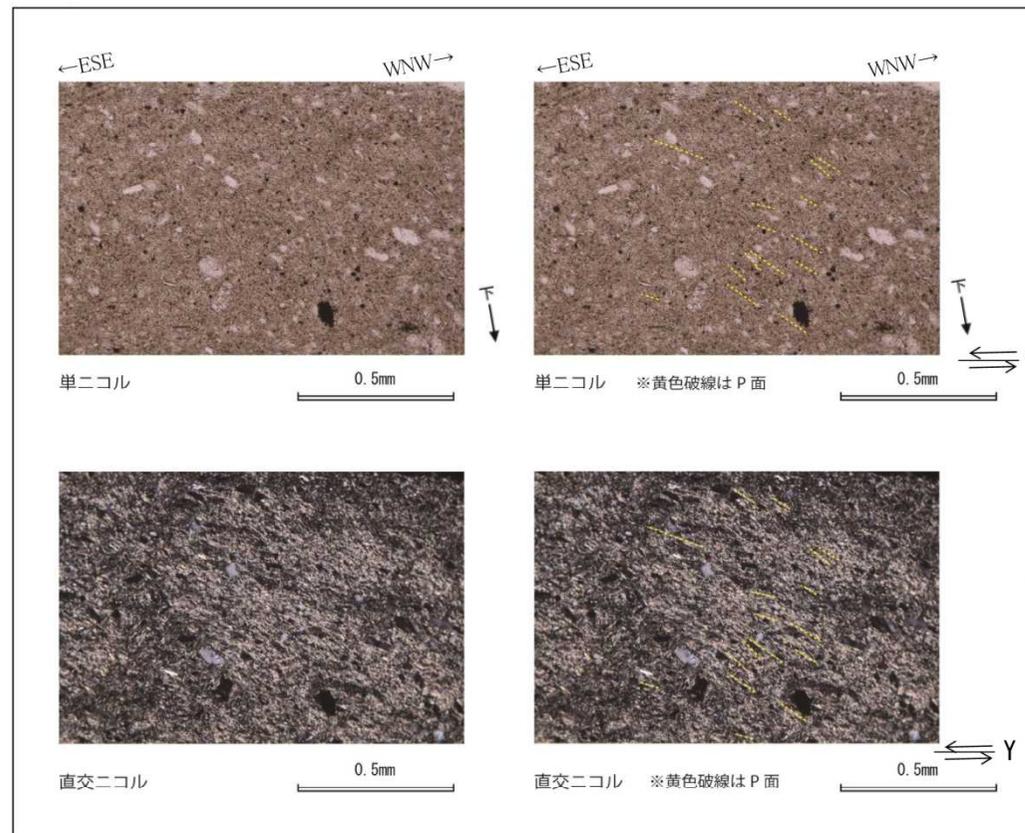
薄片試料観察結果 (赤枠内の拡大)

- F₃断層②の粘土部にみられる WNW 方向下がりの系統的な粘土鉱物の配列がP面と判断され, 断層面との配置から, 上盤側がESE方向へ向かう逆断層変位が推定される。

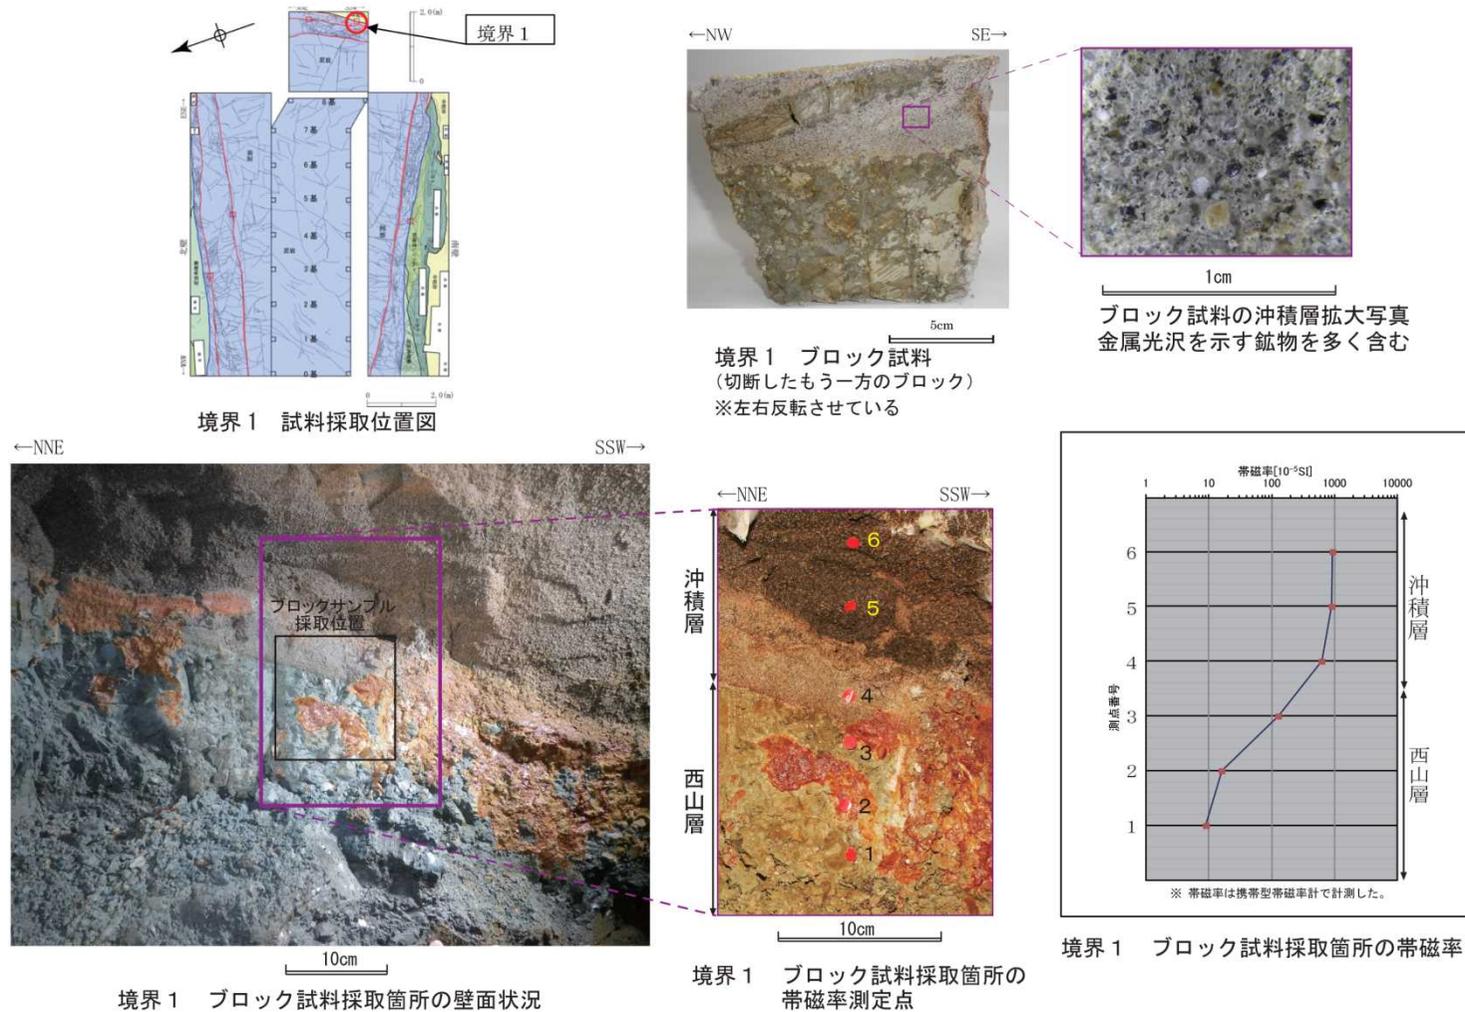
2.3 沖積層と西山層の境界面の性状分析（帯磁率測定）

- ブロック試料を採取した境界1の沖積層から西山層にかけて帯磁率を測定した。
- 沖積層は西山層に比べて高帯磁率を示す。また、金属光沢を示す鉱物を多く含む。
- 沖積層が高帯磁率を示すのは磁性が高い鉱物を多く含むためであり、そのため密度が高く、前頁で示したCT画像では白く表示されるものと考えられる。

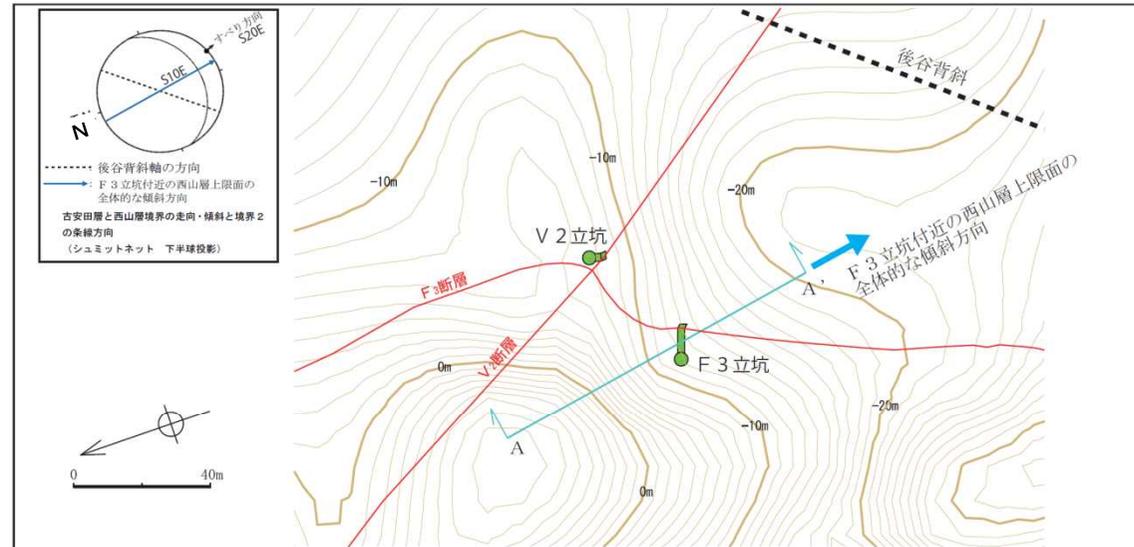
F 3立坑位置と西山層上限面等高線図

- 古安田層と西山層の境界のすべり面は、研磨片及び薄片観察によって、SSE方向へ向かう正断層と判断され、その方向はF3立坑付近の西山層上限面の最大傾斜方向にほぼ一致する。

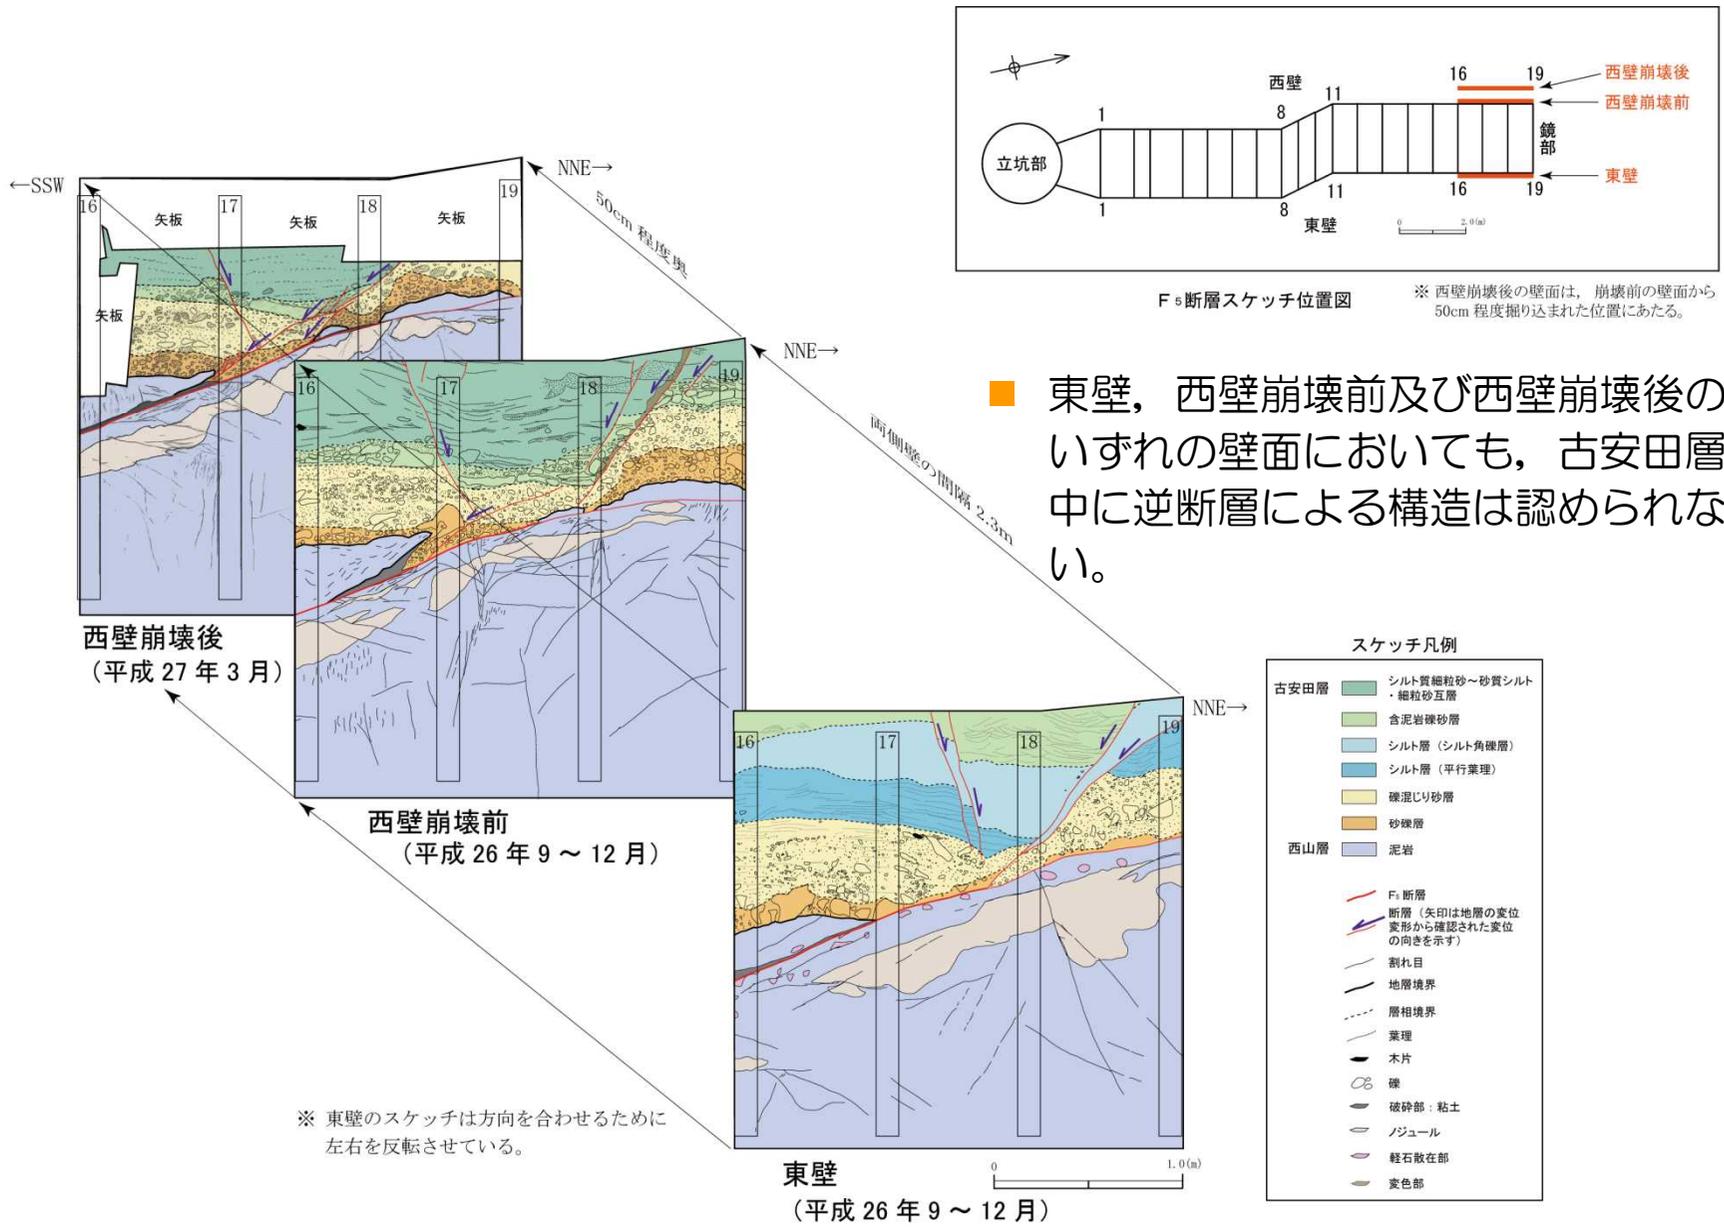
○崩壊前の壁面で認められたノジュール偽礫は、崩壊後の壁面では小規模に分布するのみで、F₅断層先端部にはノジュール偽礫を正断層的に変位させる小断層が認められ、逆断層は認められない。

○古安田層中にみられるノジュール偽礫は、垂円礫を取り囲むように分布する箇所がみられることから、軟質な状態で砂礫層に取り込まれたとみられる。F₅断層の近傍で形成されたノジュールが風化等によって軟質となり、偽礫状に再堆積したものとみられる。

○東壁では、西壁で認められた楔状の構造は認められない。F₅断層先端付近の古安田層中には、地層の落ち込みによる正断層が確認され、逆断層変位を示す構造は認められない。

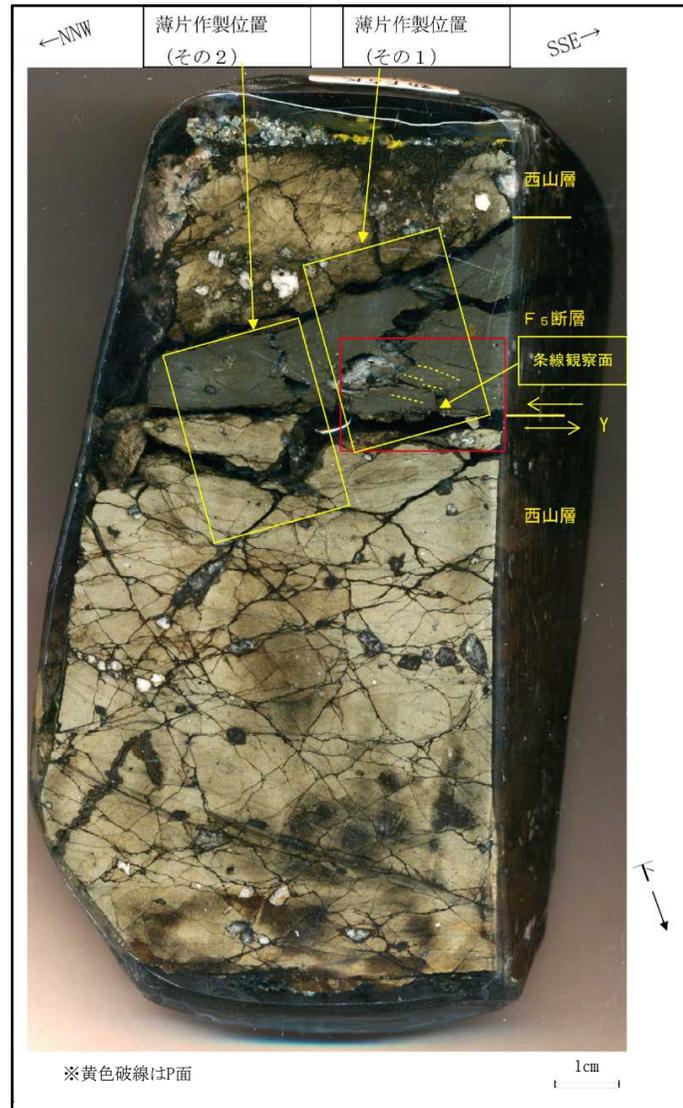
F5-1A研磨片観察結果

- F₅断層粘土部にはSSE方向下がりP面が認められ、断層面との配置から、上盤側がNNW方向へ向かう逆断層変位が推定される。

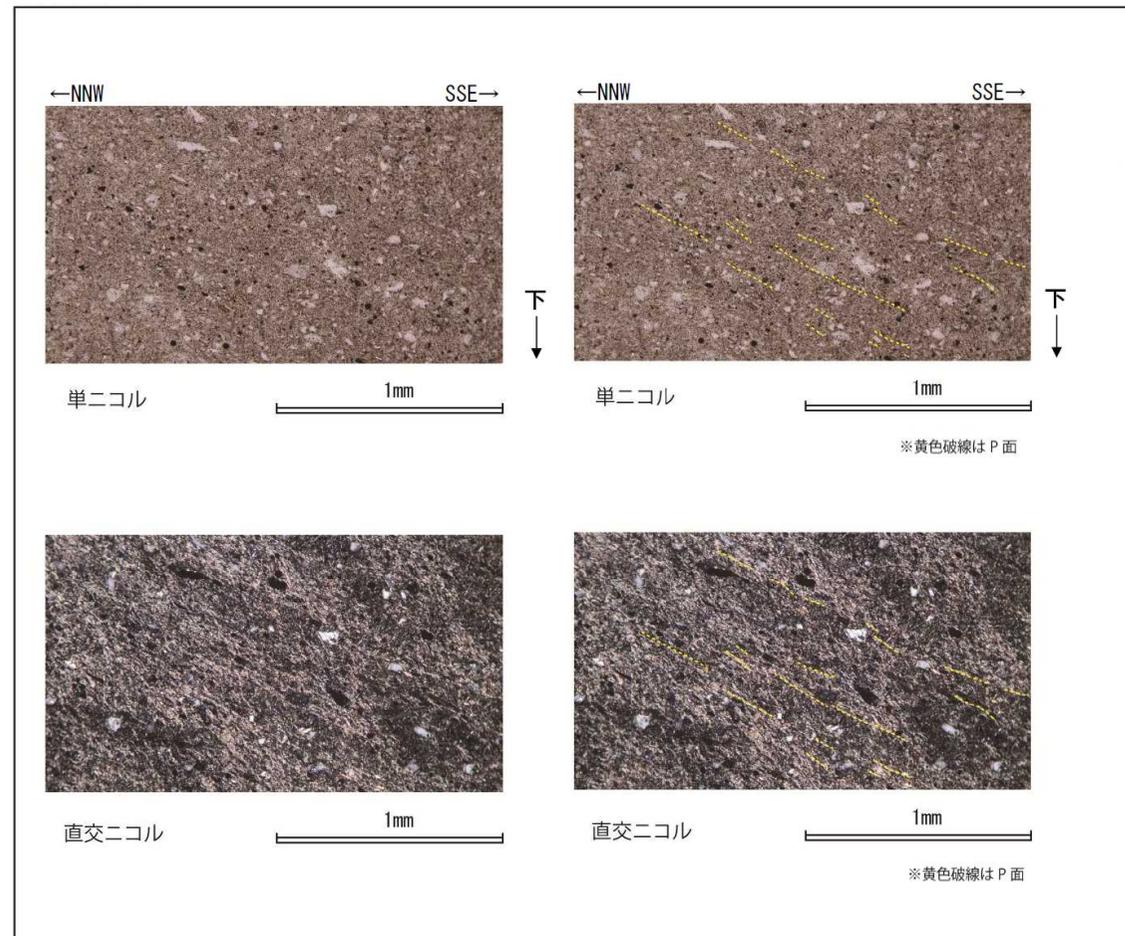
F5-1A(その2)薄片観察結果 (赤枠内の拡大)

- F₅断層粘土部のSSE方向下がりの系統的な粘土鉱物の配列がP面と判断され、断層面との配置から、上盤側がNNW方向へ向かう逆断層変位が推定される。

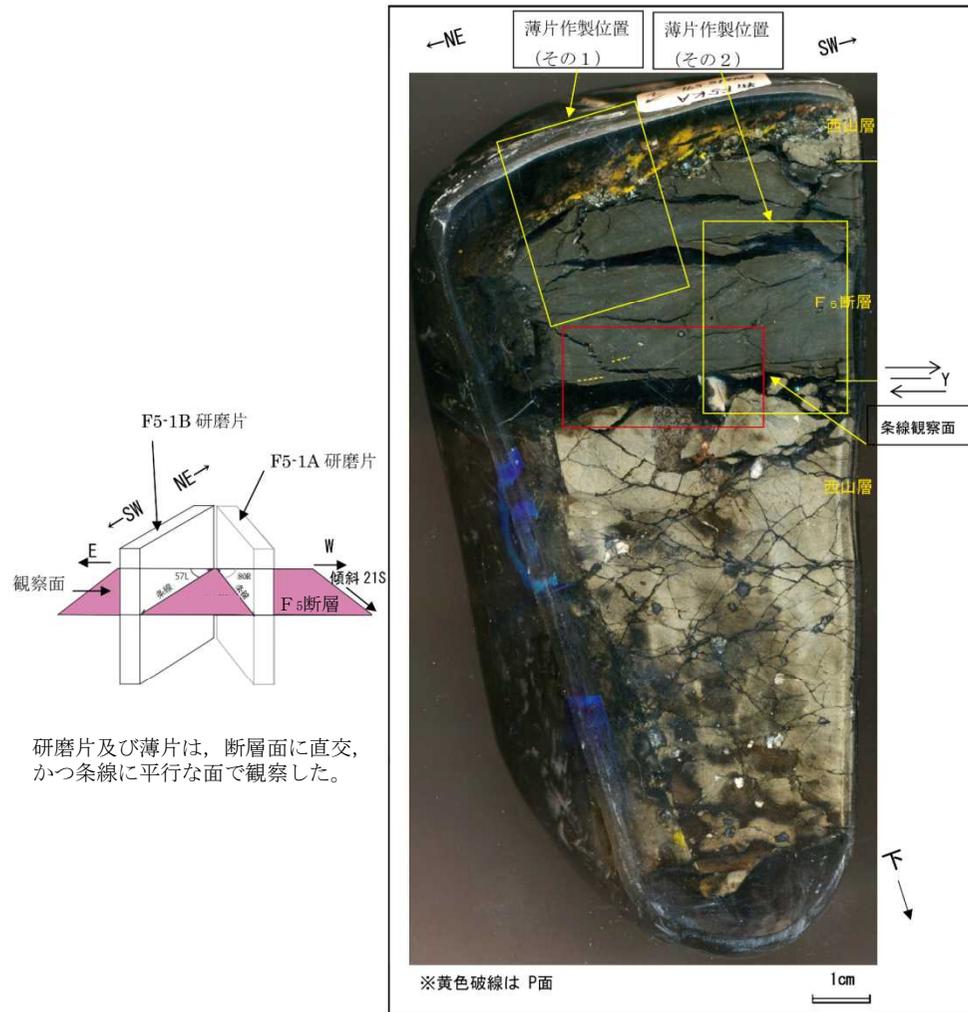
F5-1B 研磨片観察結果

- F₅断層粘土部のNE方向下がりの細片の長軸方向の配列がP面と判断され、断層面との配置から、上盤側がSW方向へ向かう正断層変位が推定される。

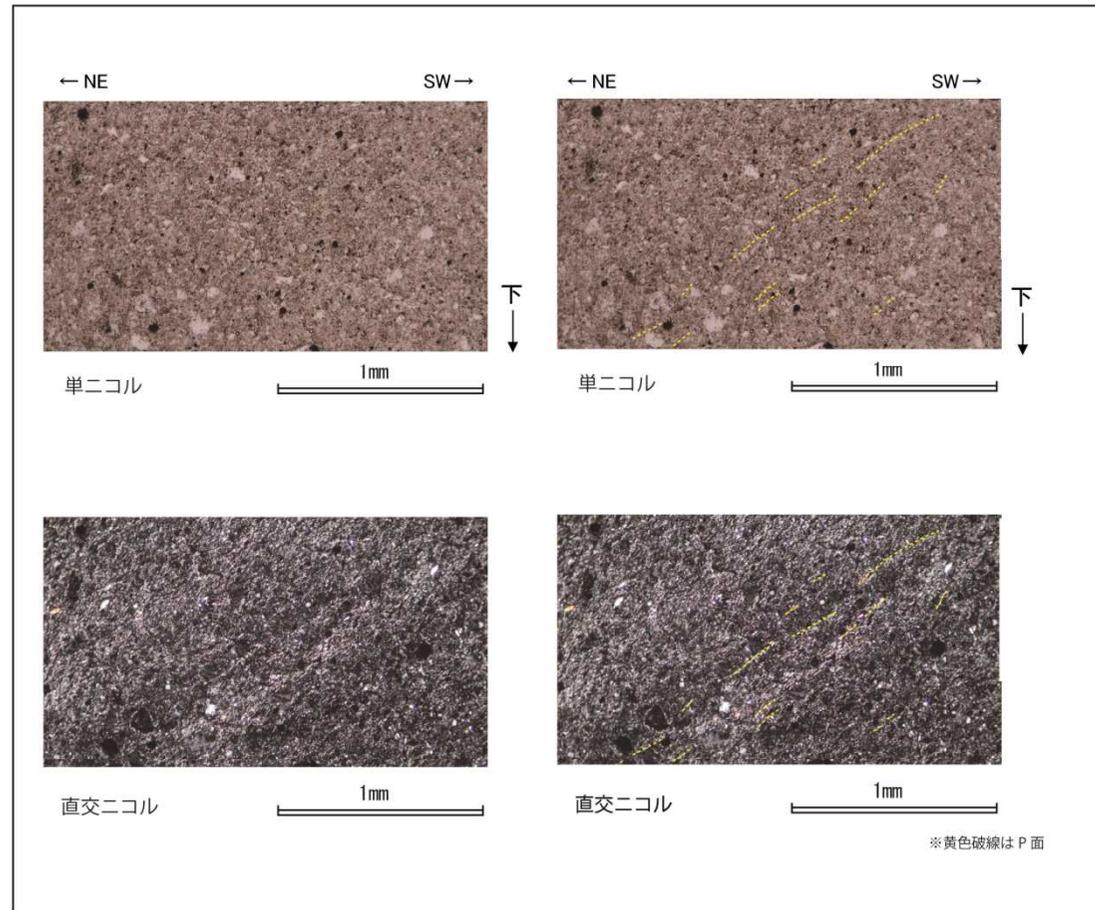
F5-1B(その1) 薄片観察結果(赤枠内の拡大)

- F₅断層粘土部のNE方向下がりの系統的な粘土鉱物の配列がP面と判断され、断層面との配置から、上盤側がSW方向へ向かう正断層変位が推定される。

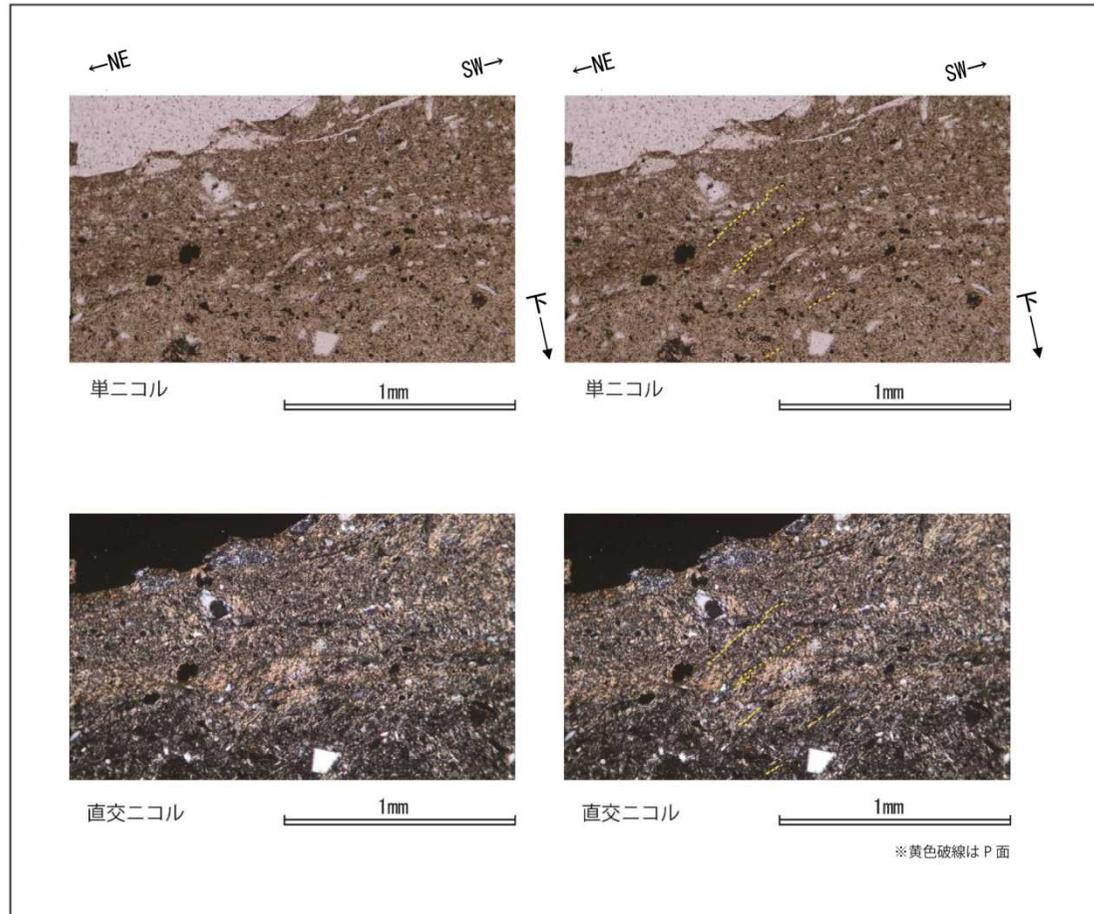
F5-1B(その2) 薄片観察結果(赤枠内の拡大)

- F₅断層粘土部のNE方向下がりの系統的な粘土鉱物の配列がP面と判断され、断層面との配置から、上盤側がSW方向へ向かう正断層変位が推定される。

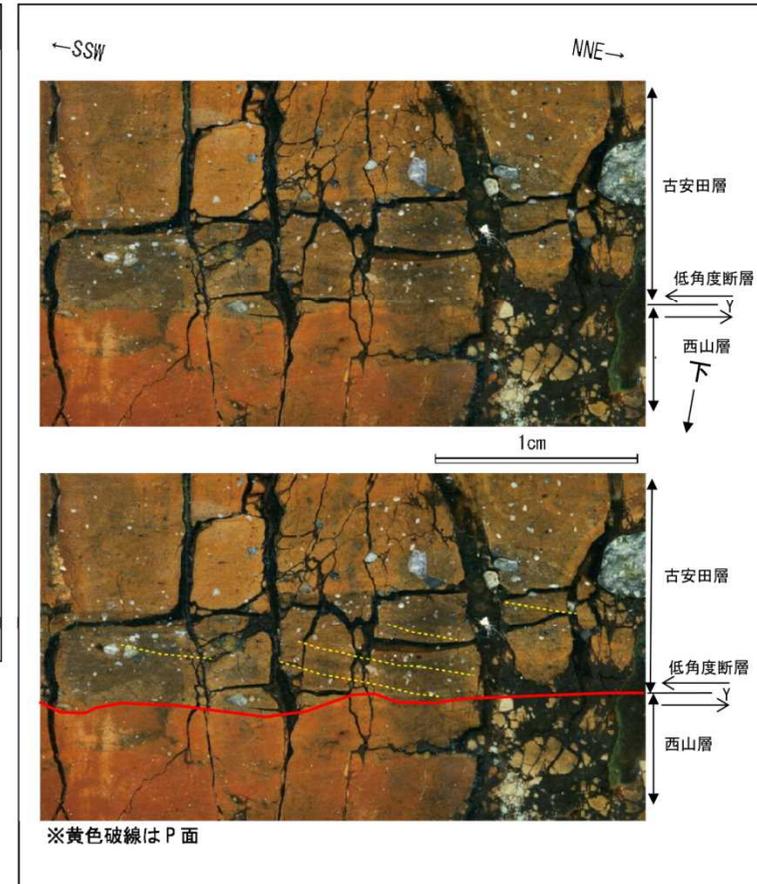
低角度1 研磨片観察結果(赤枠内拡大)

- 低角度断層上盤側のNNE方向下がりの砂粒子の配列及び褐色シルト層がP面と判断され、断層面との配置から、上盤側がSSW方向へ向かう正断層変位が推定される。

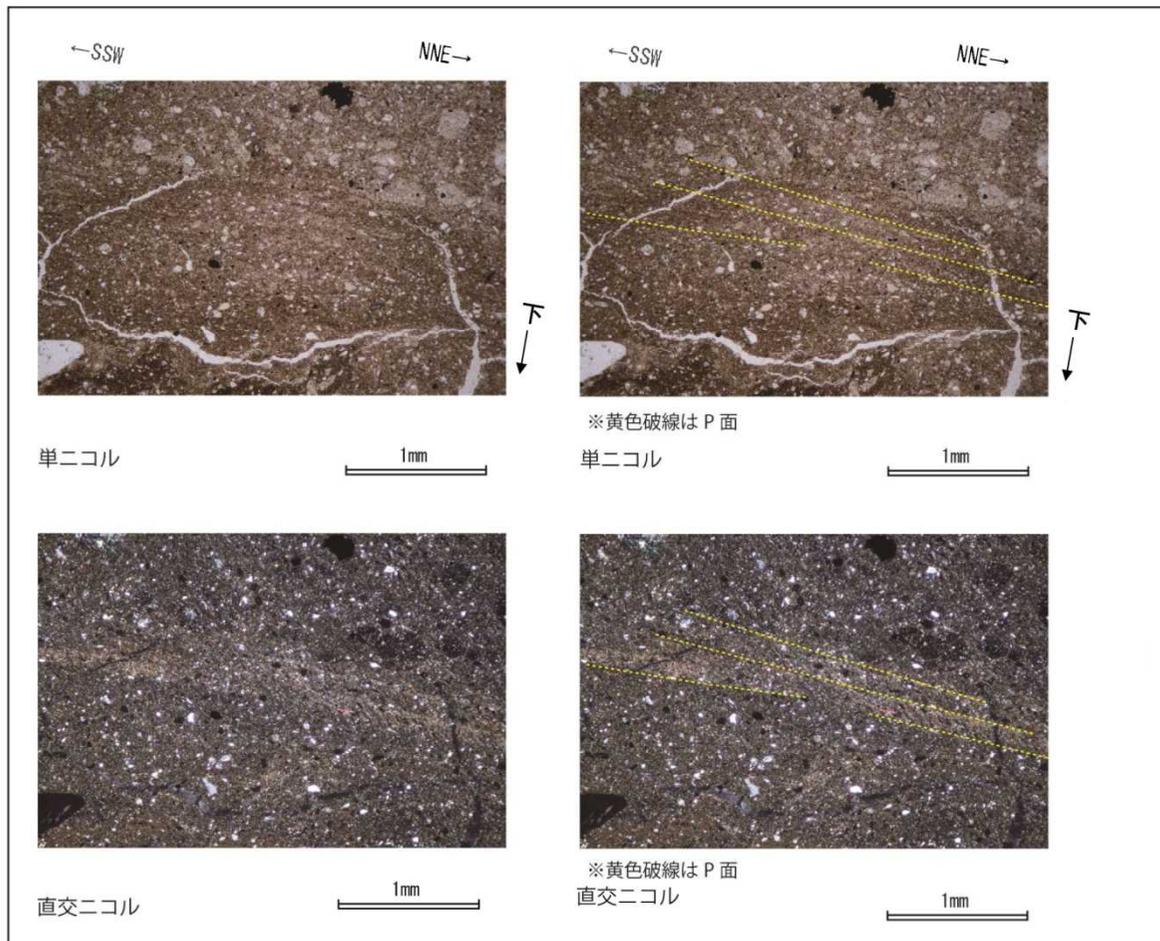
低角度1(その2) 薄片観察結果(赤枠内の拡大)

- 低角度断層上盤側のNNE方向下がりの系統的な粘土鉱物の配列がP面と判断され，断層面との配置から，上盤側がSSW方向へ向かう正断層変位が推定される。

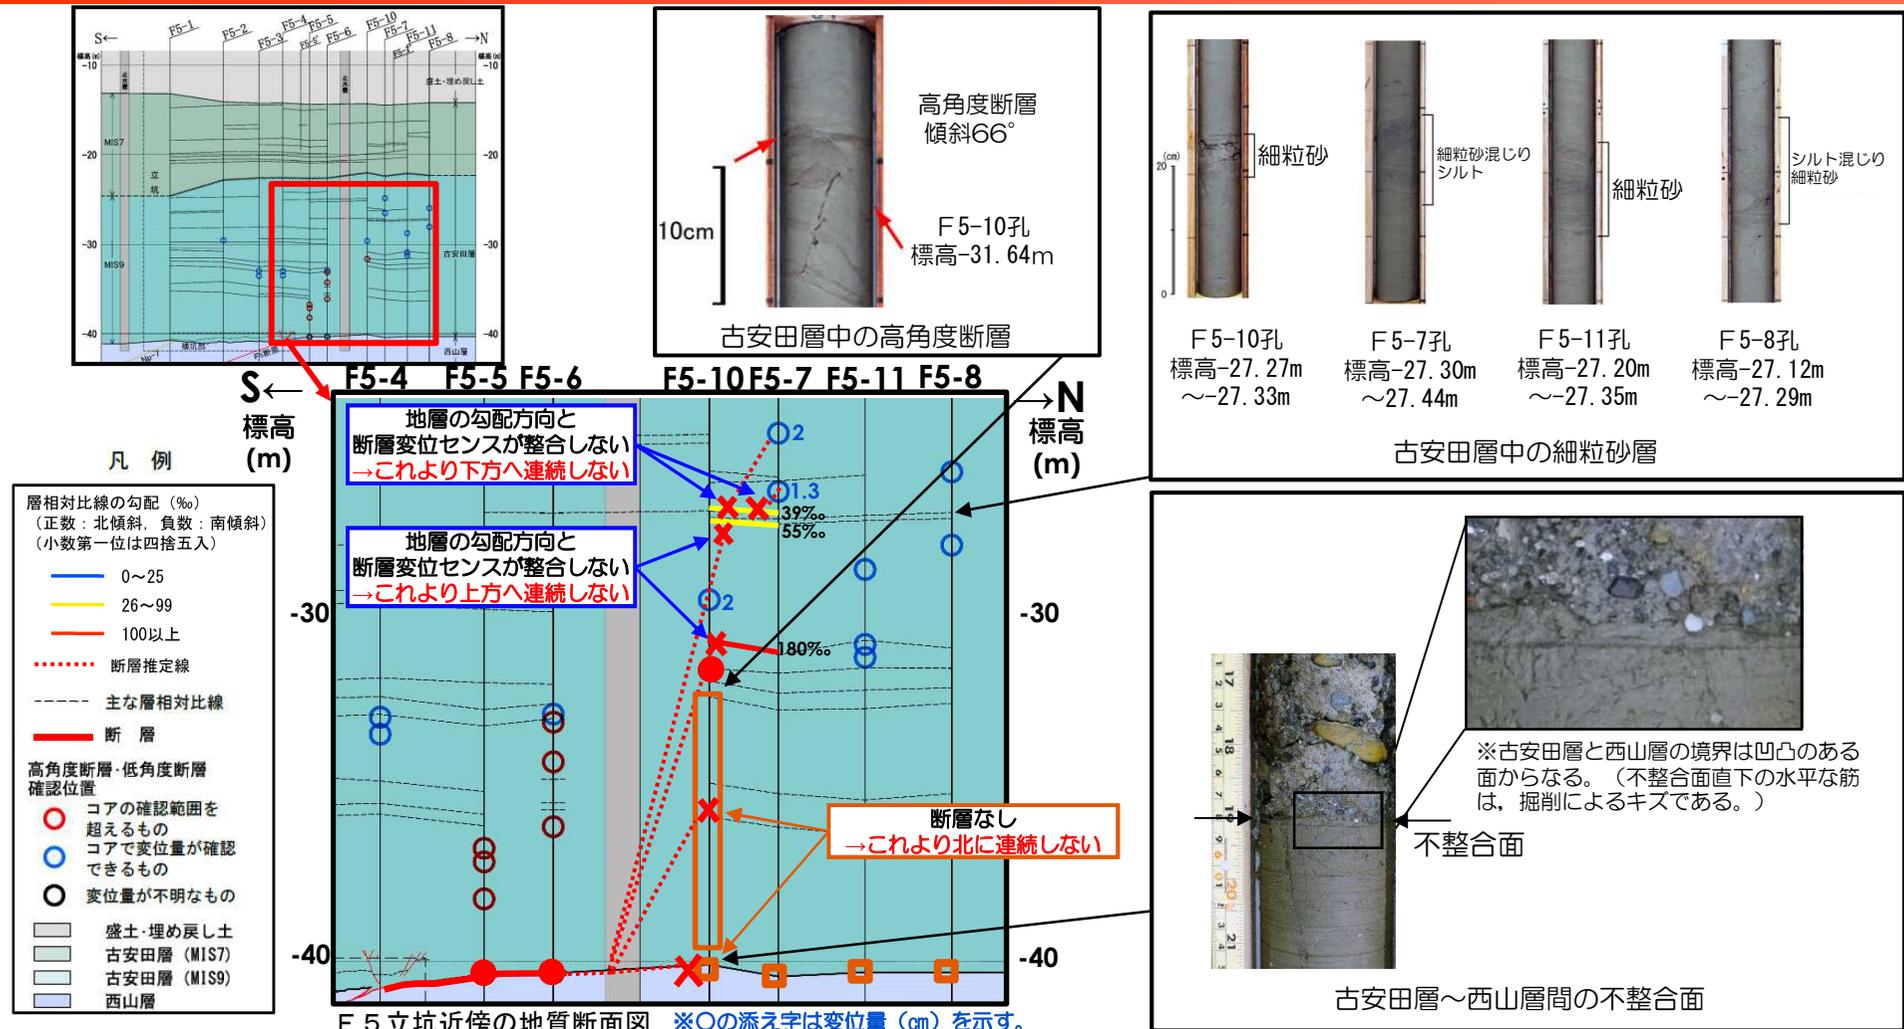
3.3 低角度断層の連続性（F5立坑ボーリング調査）

- 立坑調査で確認された低角度断層は、F5-6孔までは確認されるが、F5-10孔より北では確認されないことから、これより北方へ連続しないと判断される。
- F5-10孔の変位量不明の断層に連続する場合及び変位量2cmの断層に連続する場合のいずれにおいても、地層の勾配方向と断層変位センスが整合しないことから、これより上方に連続しないと判断される。
- F5-7孔の変位量2cm及び変位量1.3cmの小断層は、それらの下方延長にある地層の勾配方向と断層変位センスが整合しないことから、これより下方に連続しないと判断される。

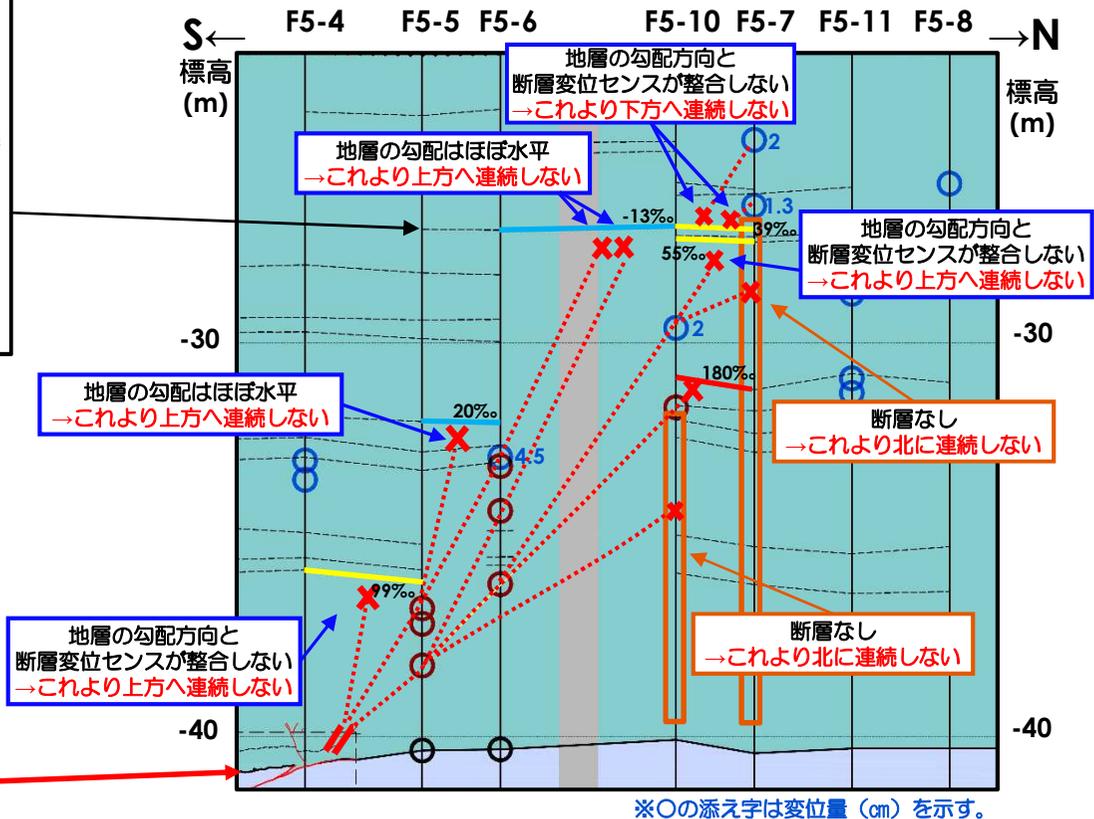
F5立坑近傍の地質断面図（拡大）

- 立坑調査で確認された南傾斜高角度断層とボーリングで確認された断層については、それらの上方延長上にある地層がほぼ水平または勾配方向と断層変位センスが整合しないこと、並びに、F5-10孔の標高-32m以深及びF5-7孔の標高-27m以深には断層が確認されないことから、これらより上方または北方に連続しないと判断される。

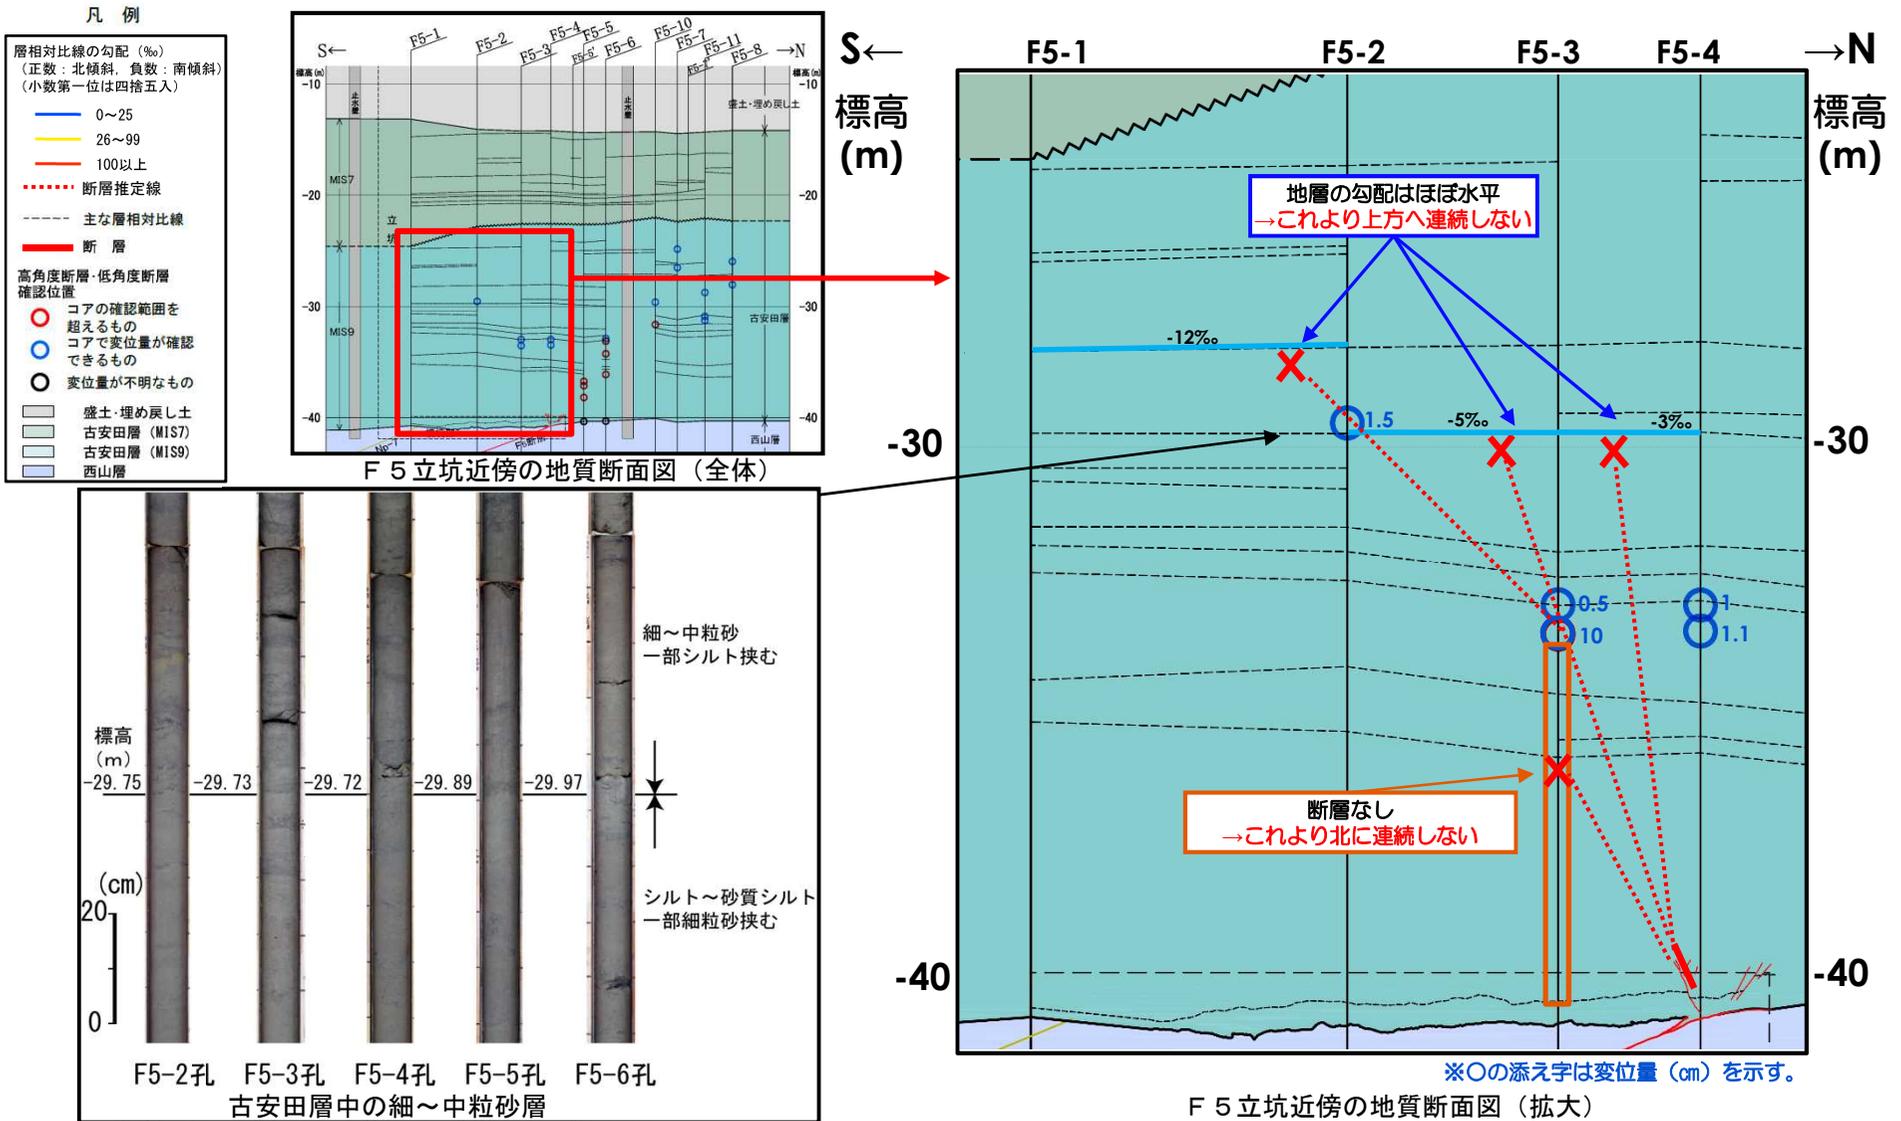
3.3 北傾斜高角度断層の連続性（F5立坑ボーリング調査）

- 立坑調査で確認された北傾斜高角度断層とボーリングで確認された断層については、それらの上方延長にある地層の勾配がほぼ水平であること、F5-3孔の標高-33m以深に断層が認められないことから、これより上方に連続しないと判断される。

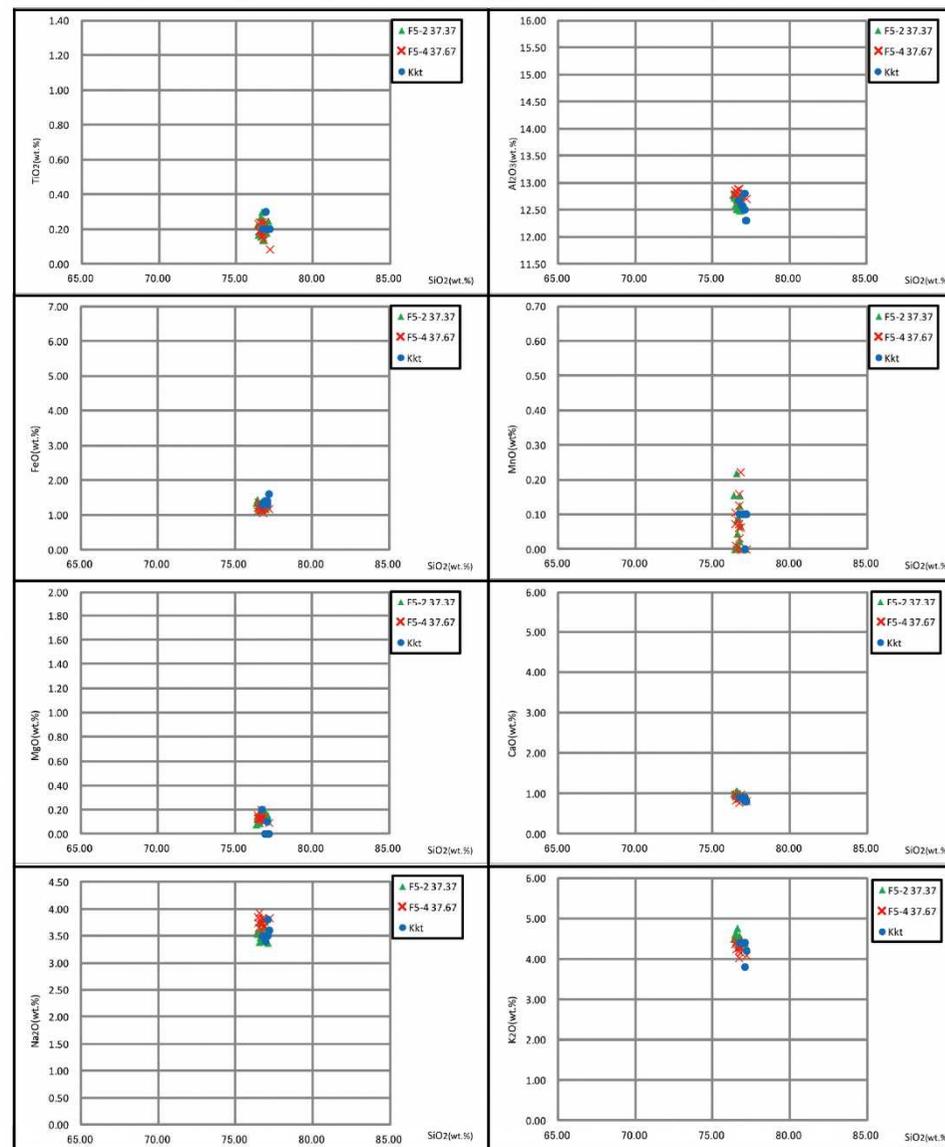
火山ガラスの主成分分析結果

- F5-2 孔の掘削深度37.37m 及びF5-4 孔の掘削深度37.67m に分布するテフラは、火山ガラスの主成分分析及び屈折率分析結果によると、加久藤テフラ（Kkt：約33～34 万年前）に対比される。
