柏崎刈羽原子力発電所6号炉及び7号炉 ヒアリング資料

KK67-地0091-1-2

柏崎刈羽原子力発電所6号炉及び7号炉

敷地の地質・地質構造について 【補足説明資料】

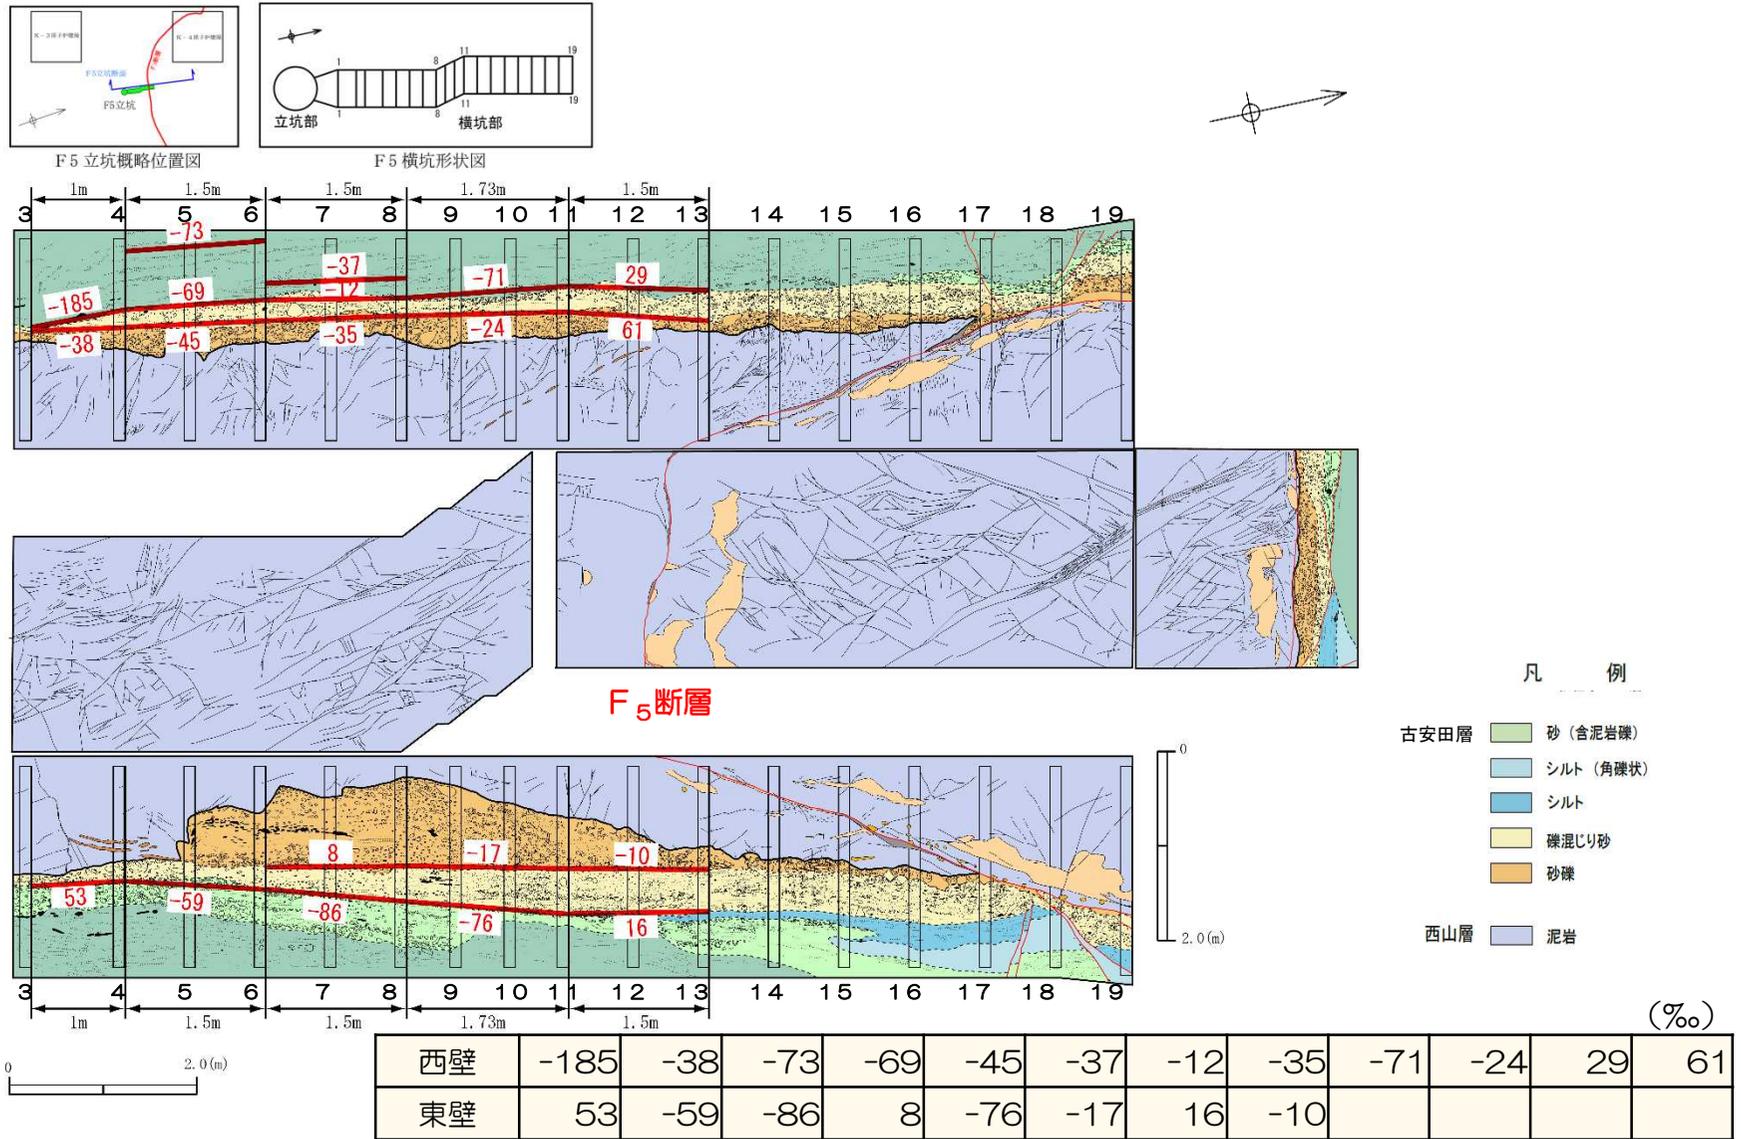
3.6 古安田層の勾配 (F5立坑ボーリング調査)

正值：北傾斜，負値：南傾斜
 F5立坑横坑部における古安田層の勾配(絶対値) 最大値185%，最小値8%，平均値50.2%

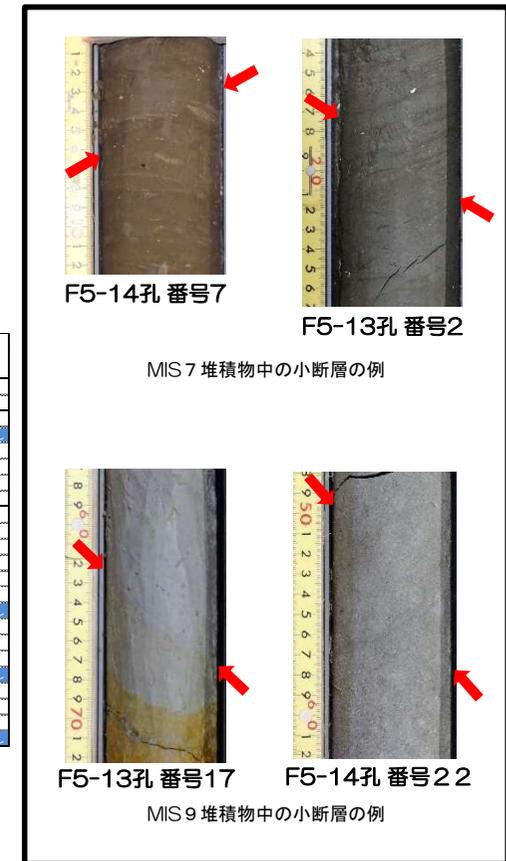
小断層の状況写真

- 古安田層中の小断層をBHTV観察による走向・傾斜で整理した。
- MIS9堆積物中の小断層は、走向がばらつき方向性は認められない。傾斜は、低角度な8°を除くと、45°～69°の範囲にあり、中角度のものが多い。
- 走向・傾斜において、立坑調査で認められたF₅断層の正断層活動に伴う小断層と類似するものはF5-15孔の標高-30.49mに分布するN77W66Sの小断層であるが、この小断層は位置関係からF₅断層に連続するものではない。
- 古安田層 MIS7堆積物中に認められる小断層は、変位量が小さくコアの中で消滅するものがみられること、断層粘土や破砕部が認められないこと、傾斜に系統性が認められないこと等から、地層の未固結時に圧密沈下量の差などによって形成されたと考えられる。

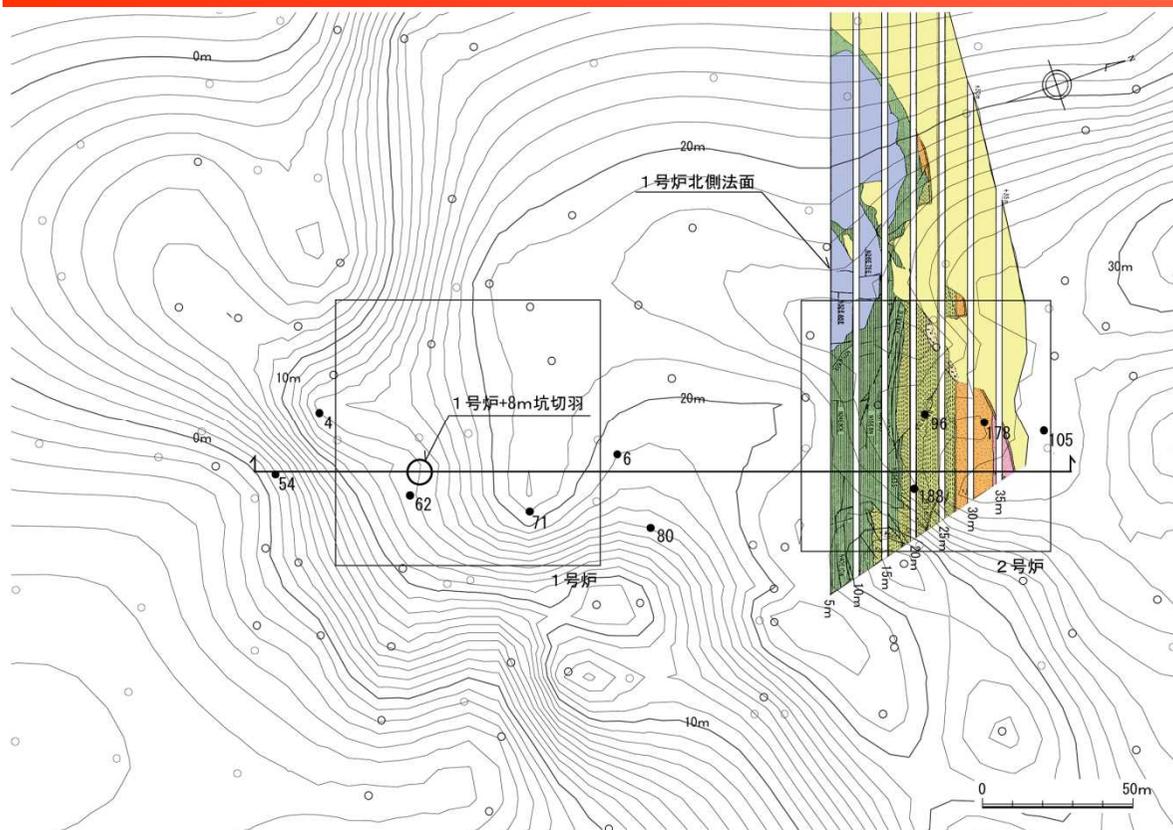
番神砂層・大湊砂層基底面等高線図

- 番神砂層・大湊砂層基底面（古安田層上限面に等しい）は、1号炉北半部から2号炉周辺にかけて標高20m～30m程度の緩斜面～平坦面からなる高まりを形成しており、その周囲はやや急な斜面となっている。
- 1号炉北側法面の東半部に分布する大湊砂層は、この緩斜面～平坦面を覆って堆積している。

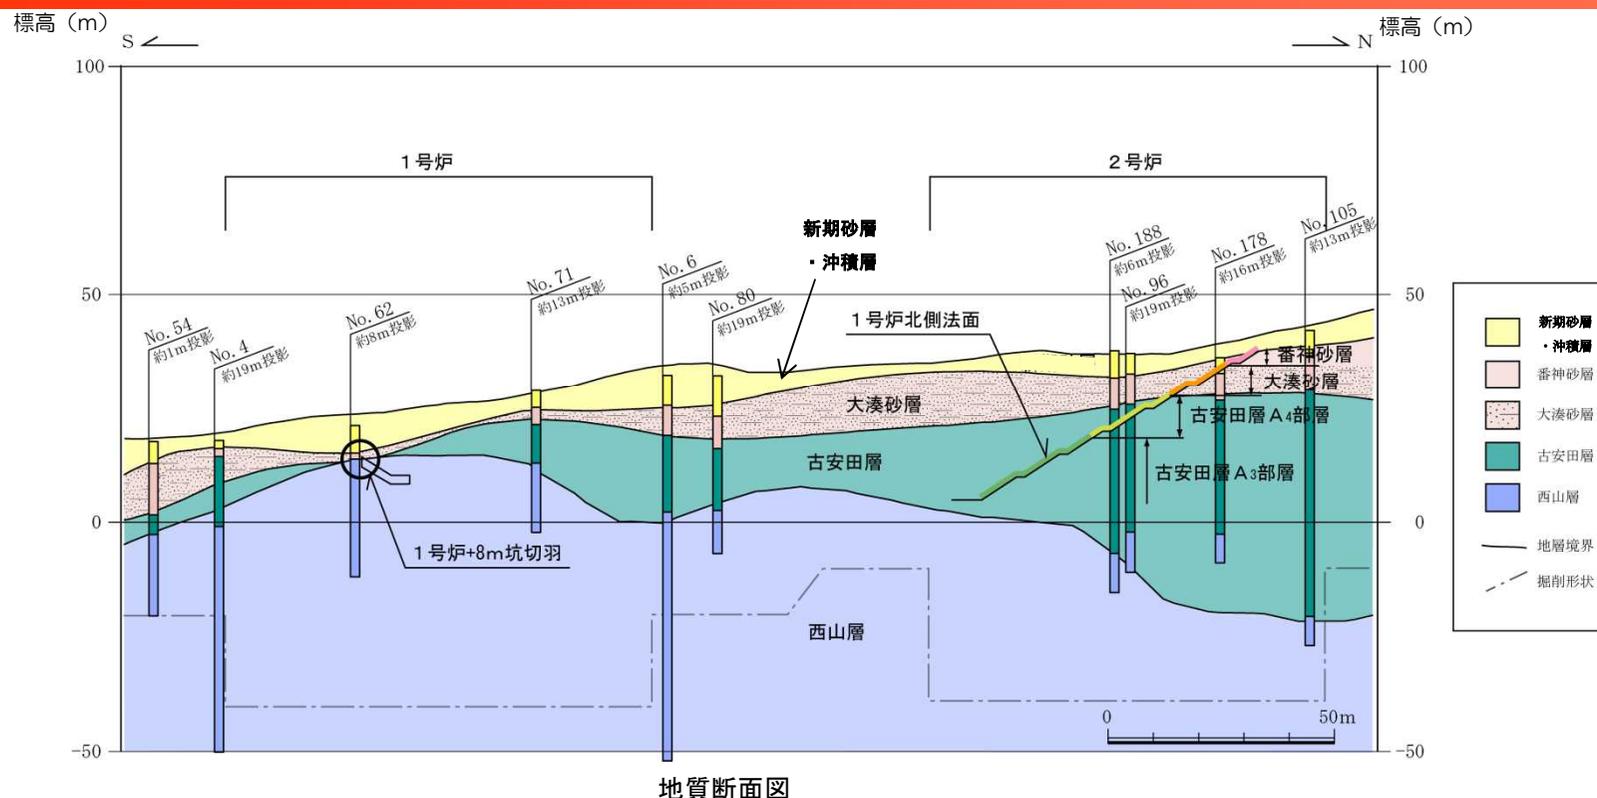
4.1 大湊砂層の分布（1号炉北側法面～1号炉+8m坑断面図）

- 大湊砂層は、1号炉北側法面では古安田層上限面の緩斜面～平坦面を覆って標高27m～34m付近に分布しており、南側に緩やかに高度を下げながら連続している。
- 1号炉+8m坑切羽は標高12m～14m付近にあり、上記の緩斜面～平坦面から南に傾斜する斜面の肩部付近に位置している。
- 同切羽では西山層を水平な成層構造を示す水成砂層が覆っており、層相及び分布位置から1号炉北側法面に分布する大湊砂層と一連の堆積物と判断される。

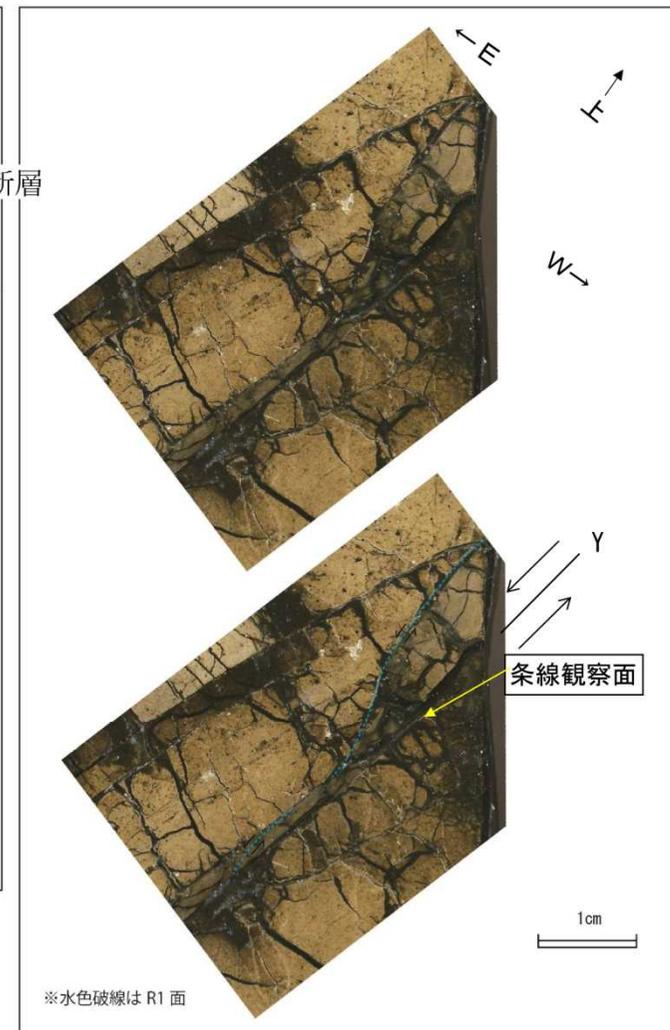
研磨片試料観察結果 (赤枠内の拡大)

- α 断層粘土部及び断層上盤側に認められる断層面に対して、左下がりのせん断面がR1面と判断され、断層面との配置から東落ちの正断層変位が推定される。

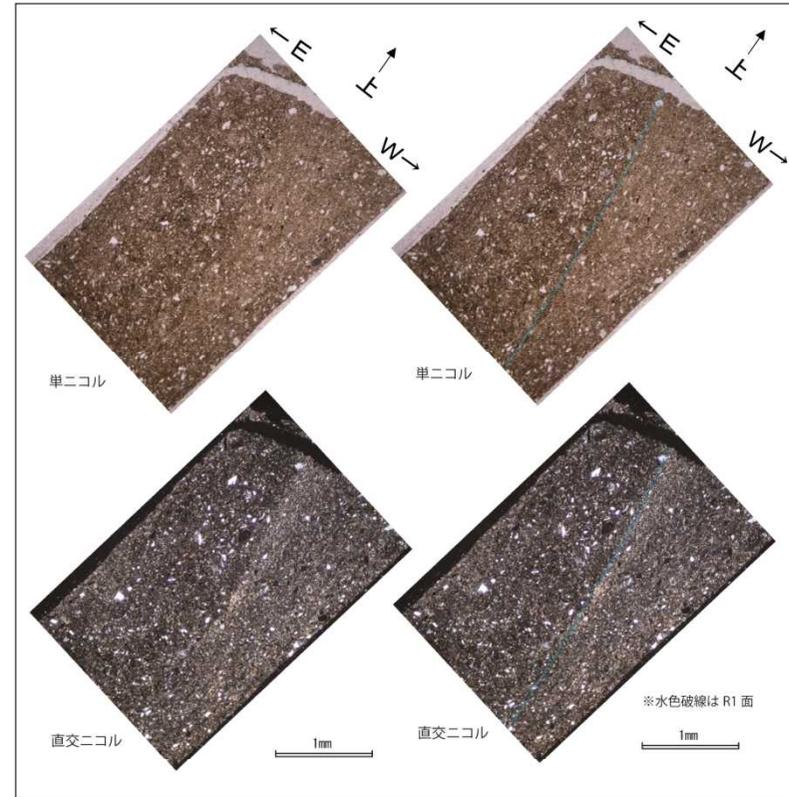
薄片試料観察結果 (赤枠内の拡大)

- α 断層粘土部に認められる断層面に対して、左下がりのせん断面がR1面と判断され、断層面との配置から、東落ちの正断層変位が推定される。

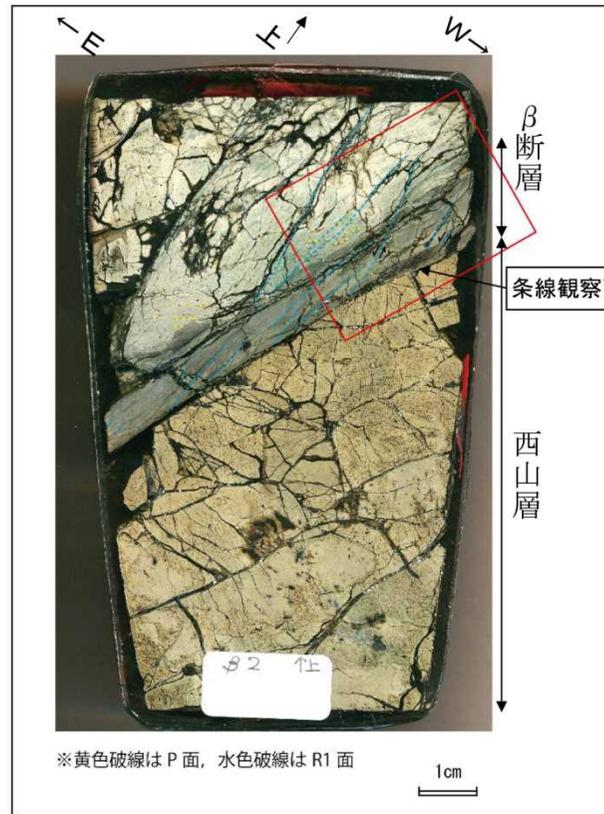
研磨片観察結果

- β 断層粘土部及び断層上盤側に認められる断層面に対して左下がりのせん断面がR1面と判断され、断層上盤側に認められる断層面に対して右下がりの砂粒の配列がP面と判断される。それらの面と断層面との配置から、東落ちの正断層変位が推定される。

※黄色破線はP面、水色破線はR1面

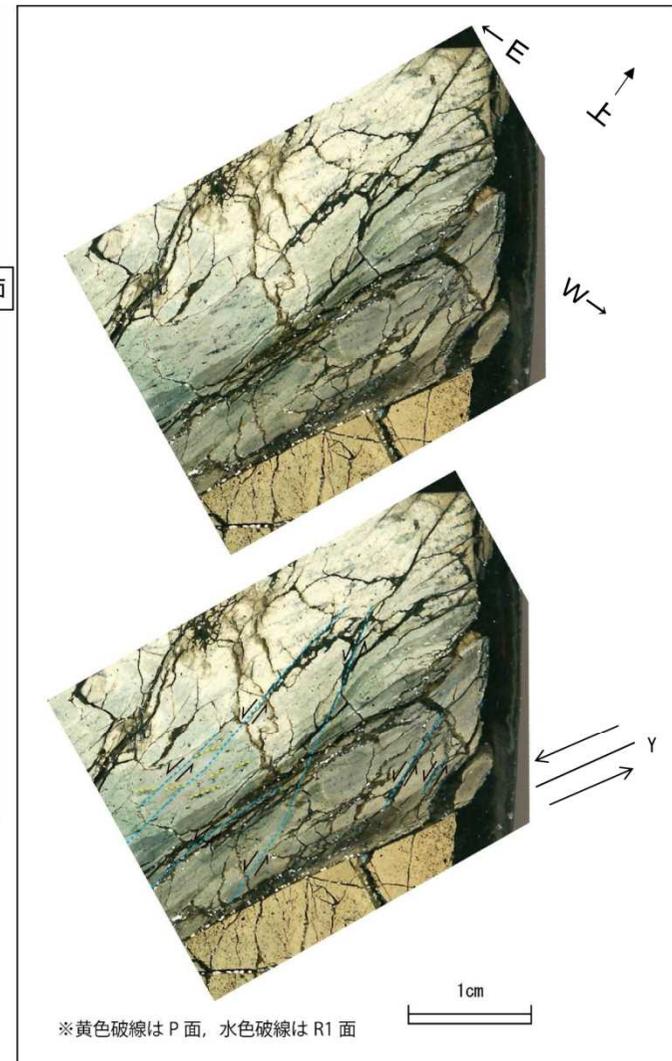
研磨片観察結果(赤枠内の拡大)

※黄色破線はP面、水色破線はR1面

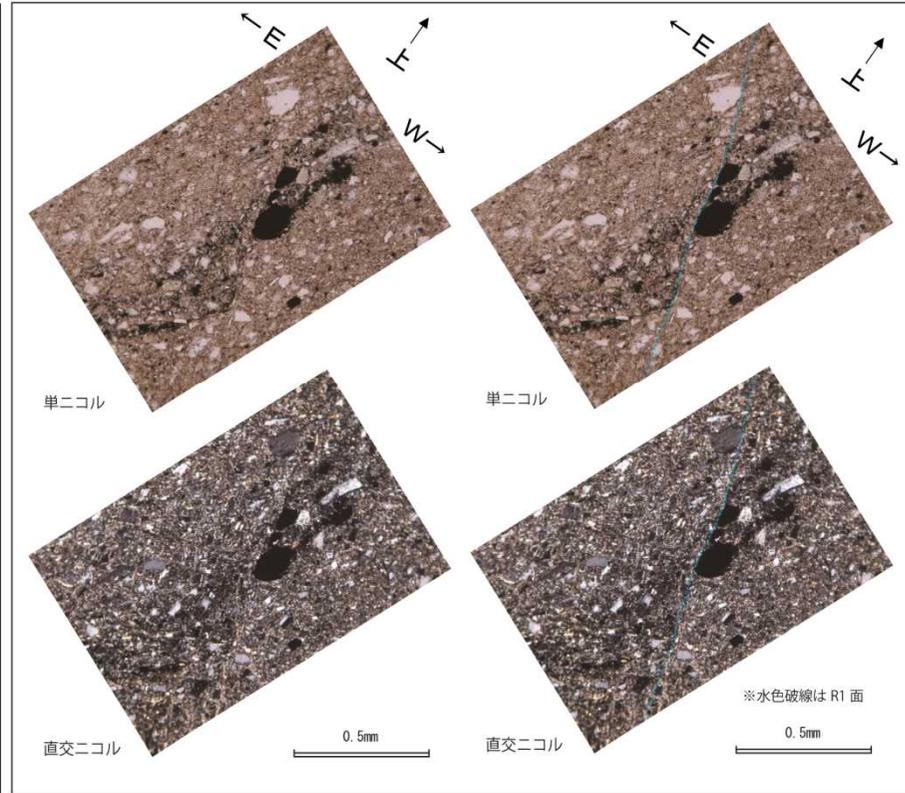
薄片試料観察結果 (赤枠内の拡大)

- β 断層の断層粘土部に認められる断層面に対して、左下がりのせん断面がR1面と判断され、断層上盤側に認められる断層面に対して右下がりの系統的な粘土鉱物の配列がP面と判断される。それらの面と断層面との配置から、東落ちの変位が推定される。

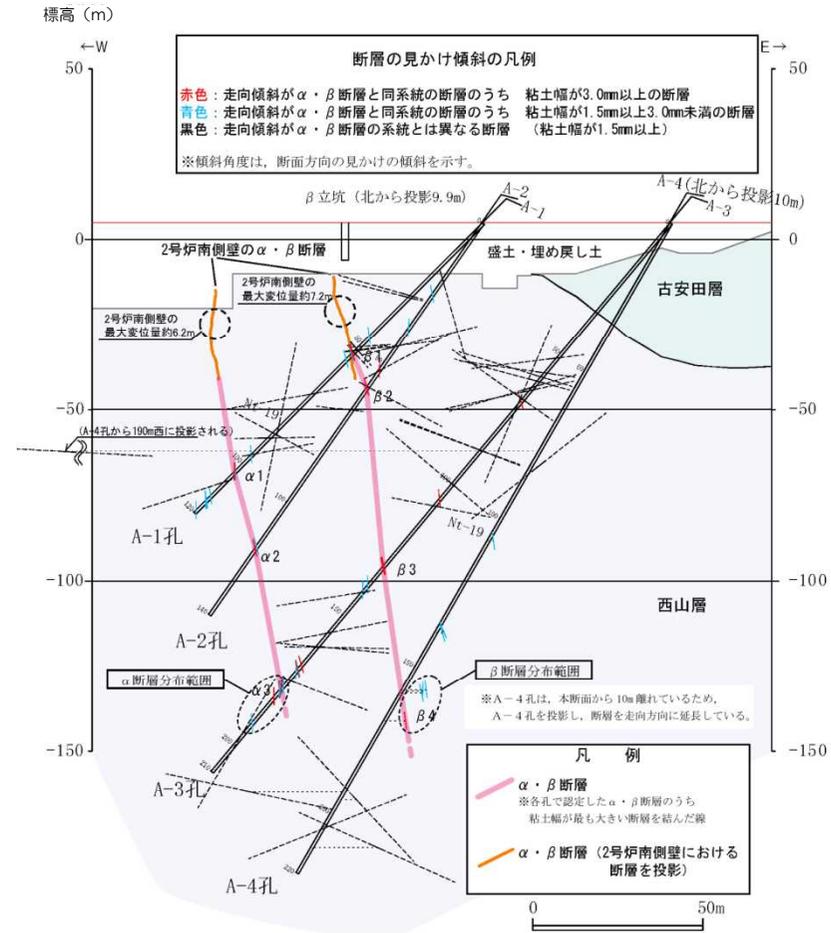
断層の連続性
 (走向・傾斜が $\alpha \cdot \beta$ 断層の系統と異なる幅1.5mm以上の断層)

- $\alpha \cdot \beta$ 断層の系統と異なる断層の走向・傾斜はばらついており、 $\alpha \cdot \beta$ 断層の系統の他に方向の集中は認められない。
- $\alpha \cdot \beta$ 断層の系統と異なる断層は、隣接するボーリング孔に延長せず、連続性がない。

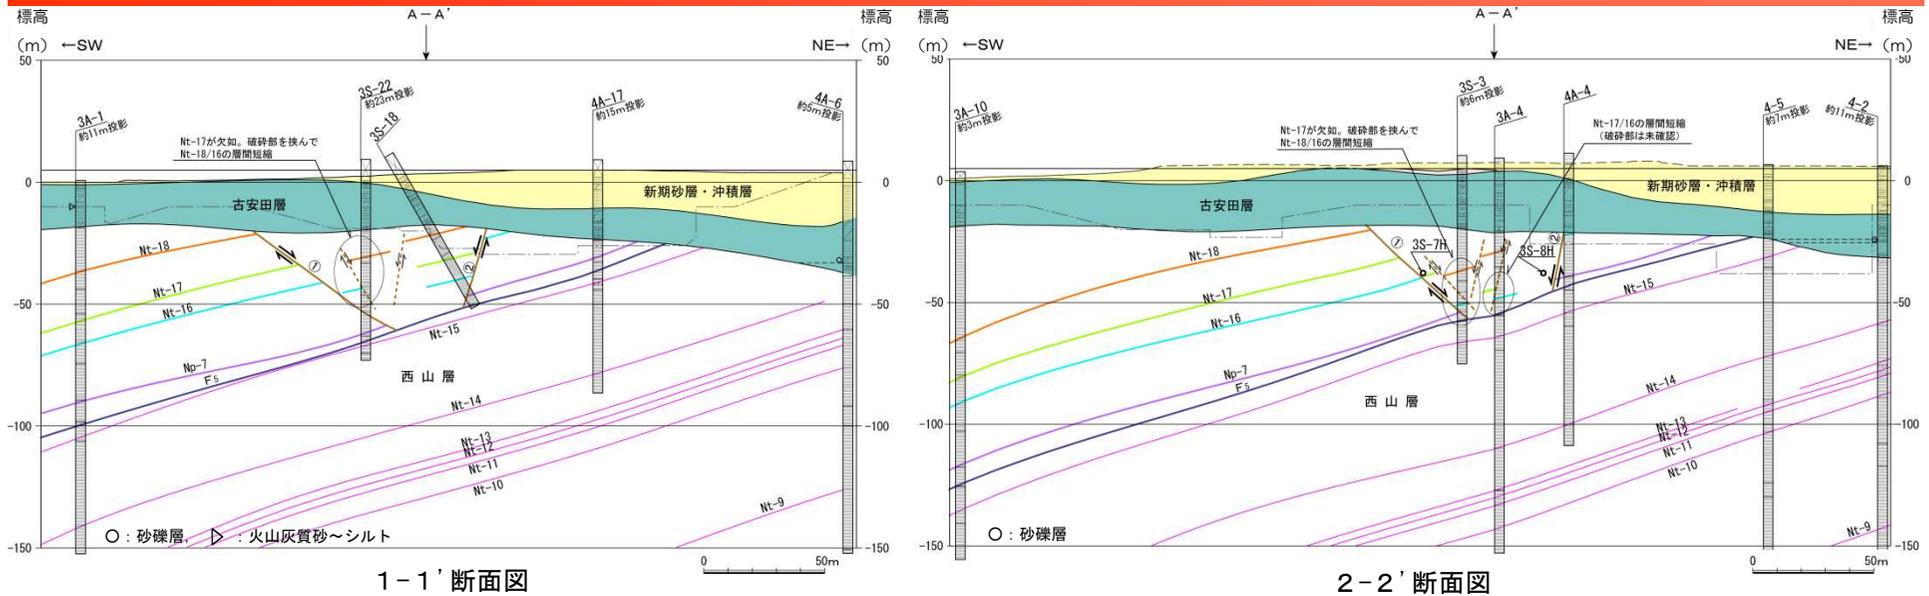
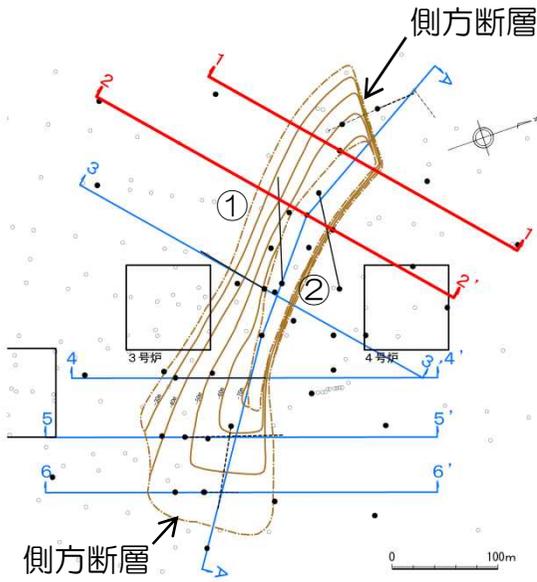
- 北西部の横断面では、地すべり土塊は底面をF₅断層とし、南西側を①断層、北東側を②断層に囲まれた逆台形を示している。
- 1-1' 断面では、3S-22孔で①断層を、3S-18孔で②断層を確認しており、地すべり土塊内で鍵層が落ち込んだ形態を示している。3S-22孔では、Nt-17が欠如しNt-18とNt-16間の層厚が短縮していることから、地すべり土塊内に正断層の分布が推定される。
- 2-2' 断面では3S-3孔で①断層を確認しており、地すべり土塊内で鍵層が落ち込んだ形態を示している。3S-3孔ではNt-17が欠如し、Nt-18とNt-16間の層厚が短縮していること、3A-4孔においてもNt-17とNt-16間の層厚が短縮していることから、地すべり土塊内に正断層の分布が推定される。

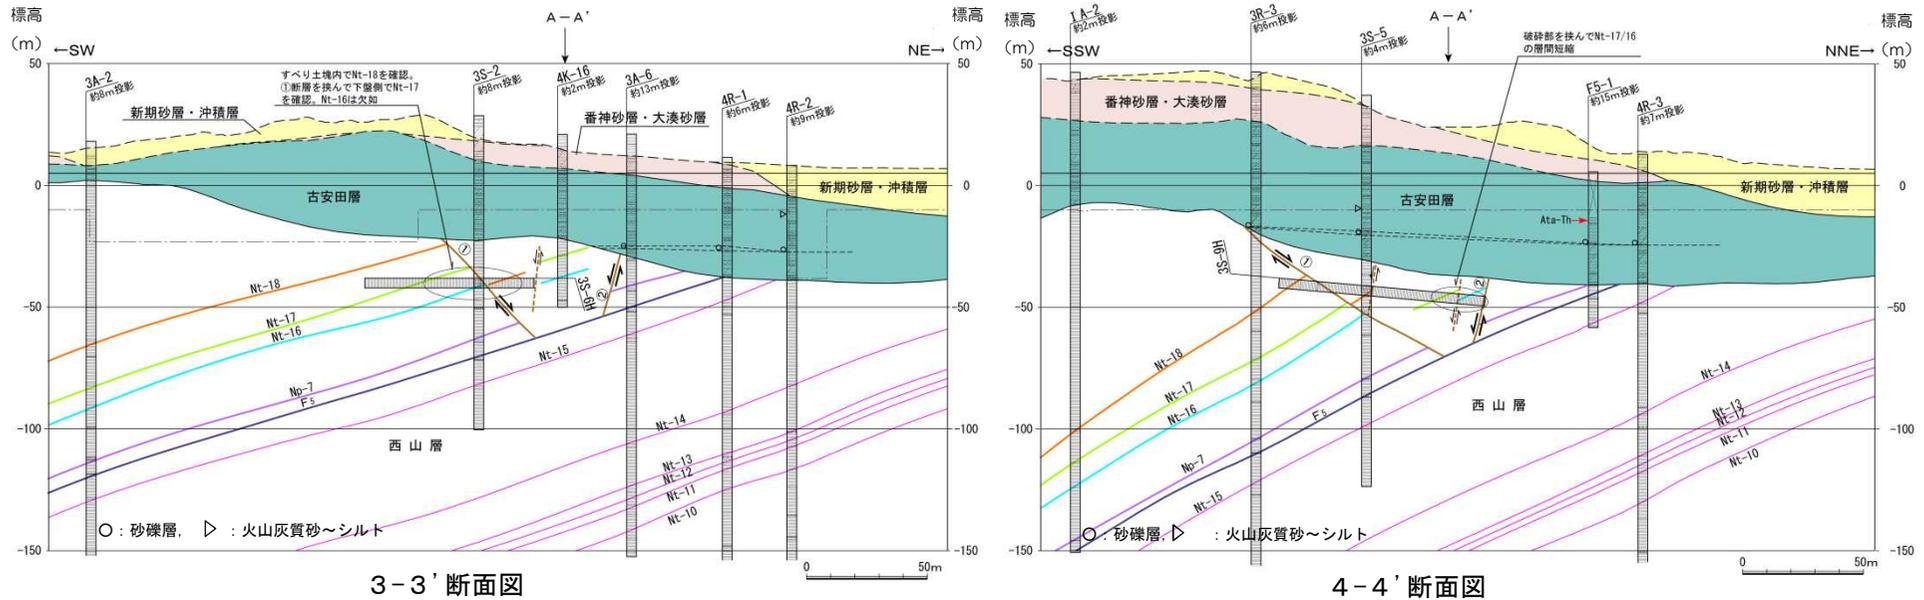
- 南東部の横断面においては、地すべり土塊は鍋底状の形態を示している。
- 5-5' 断面では、3S-12孔で①断層を、3S-26孔で②断層を、3S-25孔では側方断層を確認している。3S-26孔では、軽石からなる鍵層Np-7が地すべり土塊の内外で重複して確認されており、地すべり土塊が逆断層的に変位したと推定される。
- 6-6' 断面では、3S-13孔、3S-16孔及び3S-17孔で側方断層を確認している。3S-16孔では、Nt-16が地すべり土塊の内外で重複して確認されていることから、地すべり土塊が逆断層的に変位したと推定される。
- 古安田層の標高-25m付近には砂礫層がほぼ水平に分布し、標高-10数m付近には複数のボーリングで火山灰質砂～シルトの分布が確認されている。

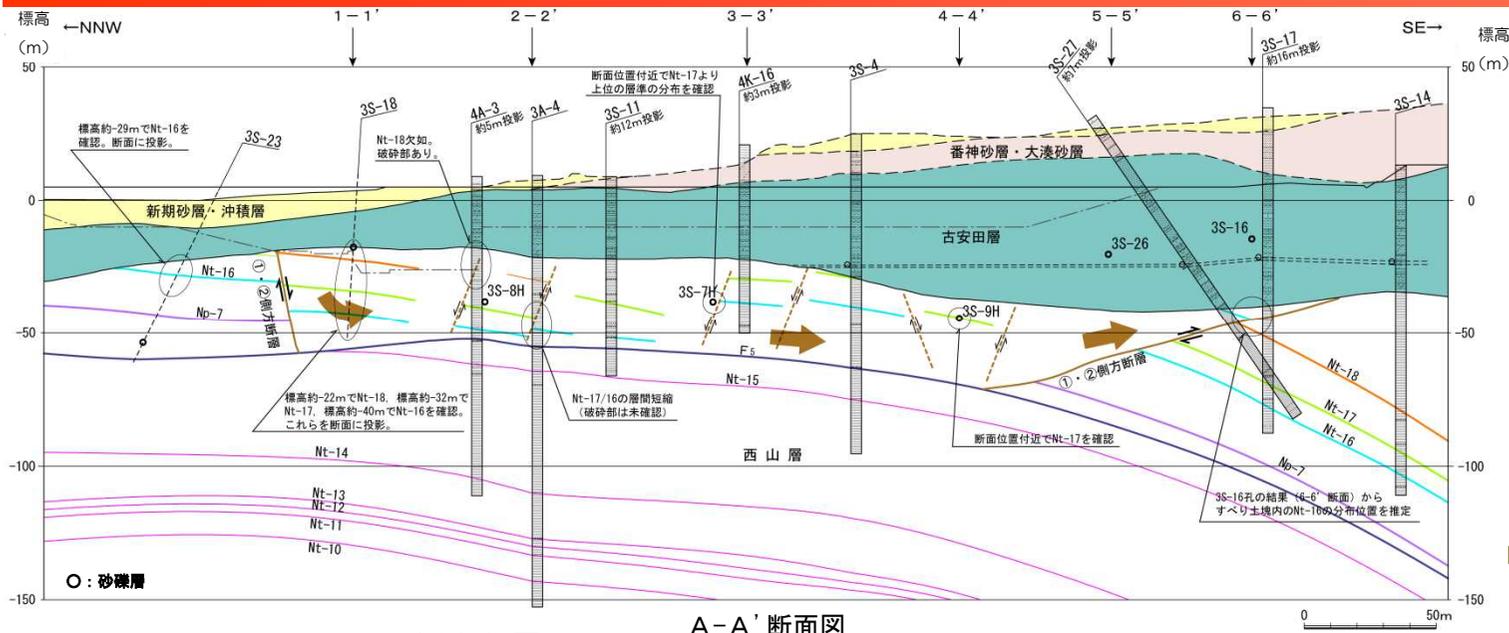
A-A' 断面図

➡ ①・②断層すべり土塊の大局的な移動方向

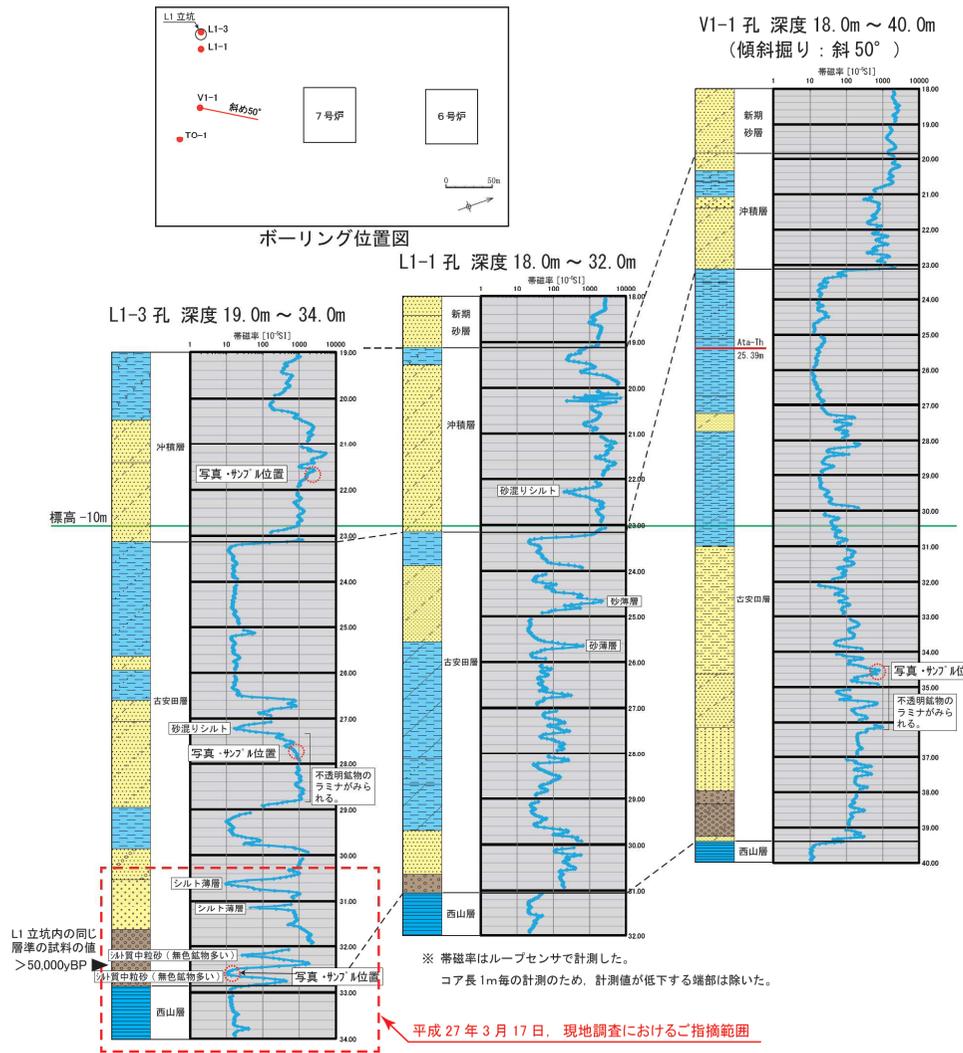
6.1 沖積層と古安田層の帯磁率の比較

- 各地層の特徴
1. 新期砂層・沖積層
砂主体。砂は細～中粒砂。
重鉱物（有色鉱物、不透明鉱物）を多く含む。
 2. 古安田層
シルト・砂主体。砂は細～粗粒砂。
軽鉱物（主に無色鉱物）を多く含むが、部分的に重鉱物（有色鉱物、不透明鉱物）を多く含む。
 3. 椎谷層
砂岩主体。粗～細粒砂岩。
重鉱物（有色鉱物、不透明鉱物）を含む。

- 沖積層の砂質部は、重鉱物を多く含む、帯磁率が高い。
- 古安田層の砂質部については、軽鉱物を多く含む箇所は帯磁率が低く、重鉱物を多く含む箇所は帯磁率が高い傾向がみられる。

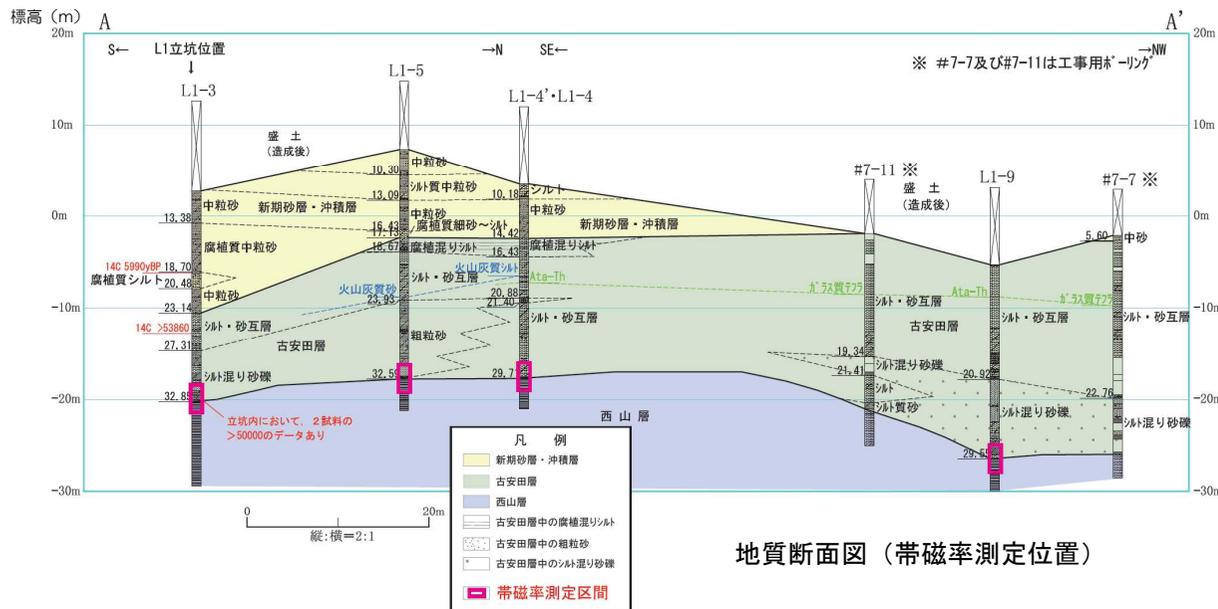
6.2 地層境界の帯磁率測定結果 (帯磁率測定位置 L1立坑~海側)

- 地層境界の定量的な認定を目的として、古安田層と西山層の境界付近及び沖積層と西山層の境界付近のボーリングコアについて、帯磁率測定を行った。

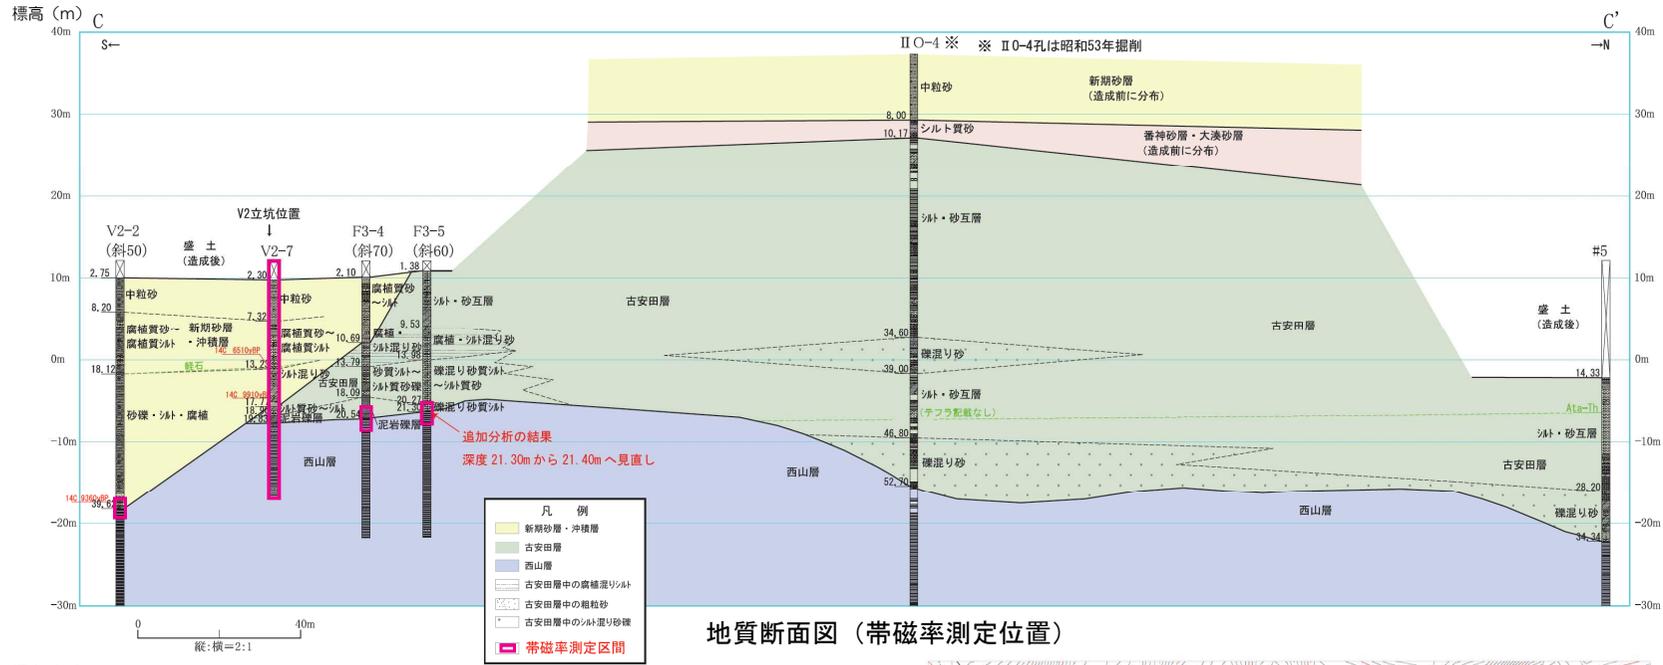
6.2 地層境界の帯磁率測定結果 (帯磁率測定位置 V2立坑~5号炉側, F3立坑付近)

- 地層境界の定量的な認定を目的として、古安田層/西山層境界付近及び沖積層/西山層境界付近のボーリングコアについて、帯磁率測定を行った。

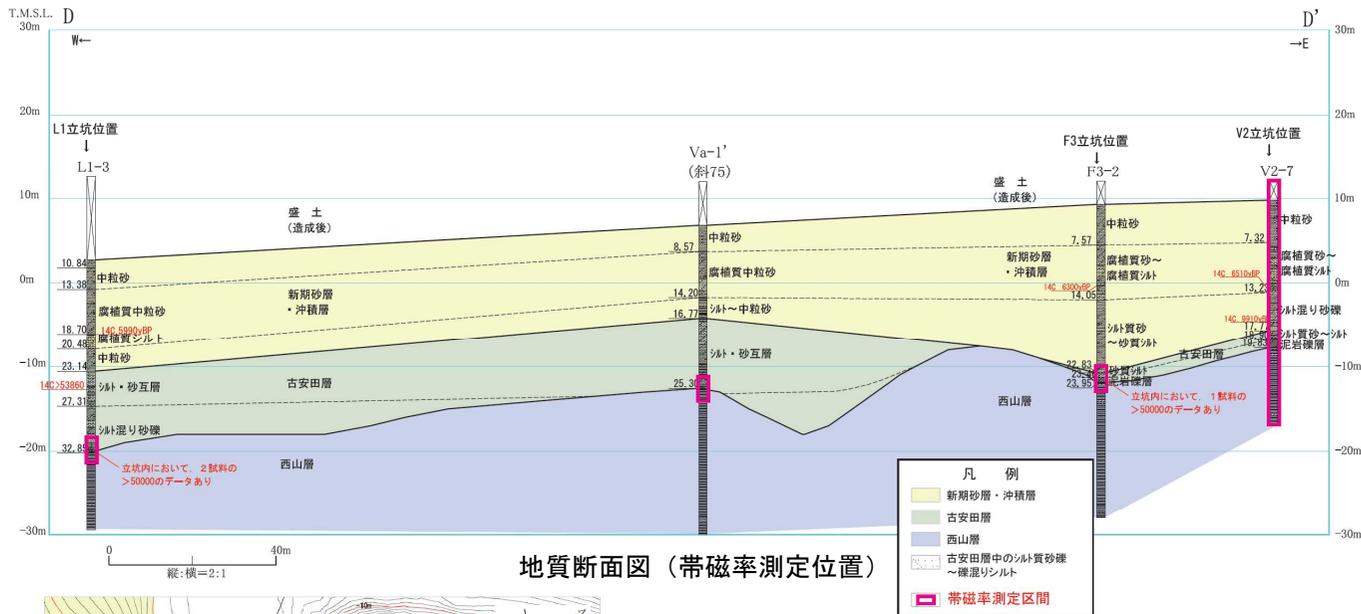
6.2 地層境界の帯磁率測定結果 (帯磁率測定位置 L1立坑~F3立坑~V2立坑)

- 地層境界の定量的な認定を目的として、古安田層と西山層の境界付近及び沖積層と西山層の境界付近のボーリングコアについて、帯磁率測定を行った。

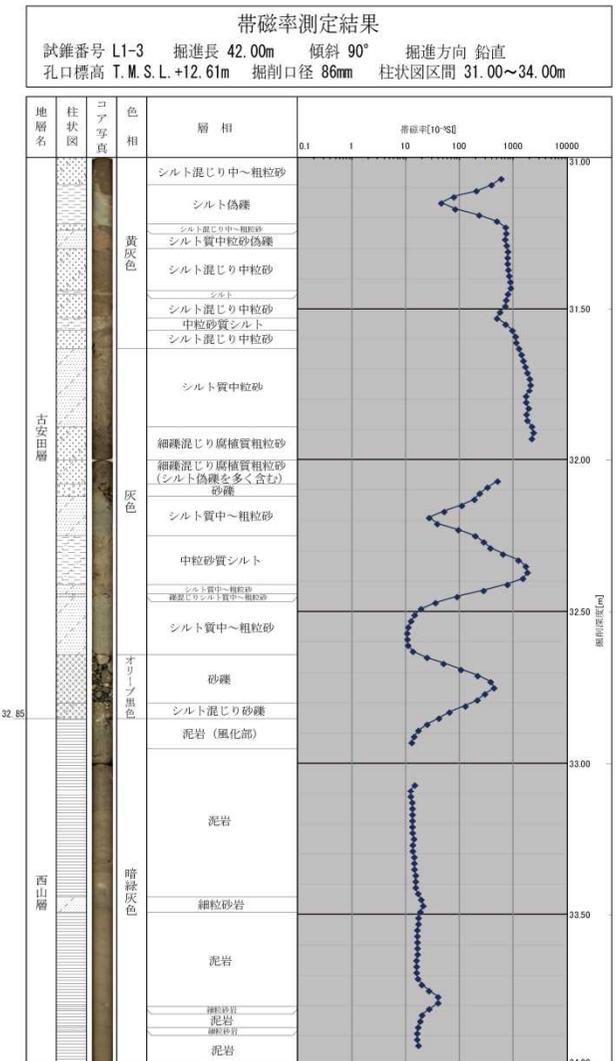
6.2 地層境界の帯磁率測定結果 (帯磁率測定位置 L1-3孔)

- 帯磁率は、古安田層の砂質部及び基底付近の礫を含む部分で高く、西山層（泥岩）で低い。
- 深度 32.5m付近の葉理が明瞭なシルト質砂で帯磁率が低下している。

※帯磁率はループセンサで計測した。
 コア長1m毎の計測のため、計測値が低下する端部の値は除いた。

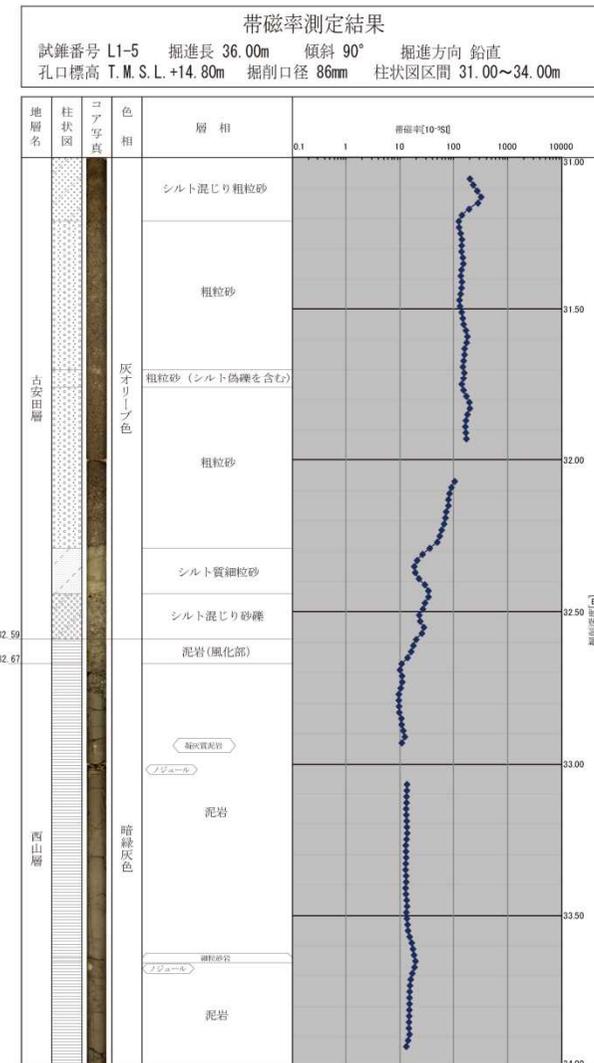
6.2 地層境界の帯磁率測定結果 (帯磁率測定位置 L1-5孔)

- 帯磁率は、古安田層の砂質部で高く、西山層（泥岩）で低い。

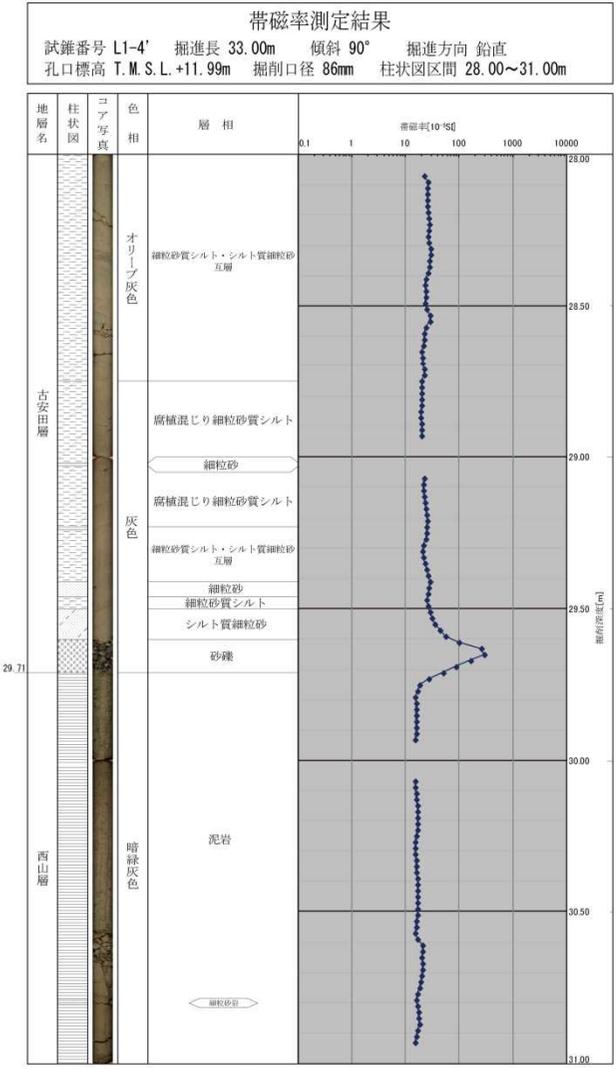
6.2 地層境界の帯磁率測定結果（帯磁率測定位置 L1-4' 孔）

- 帯磁率は、古安田層基底付近の砂礫で高く、西山層（泥岩）及び古安田層の砂質シルト及びシルト・砂互層で低い。

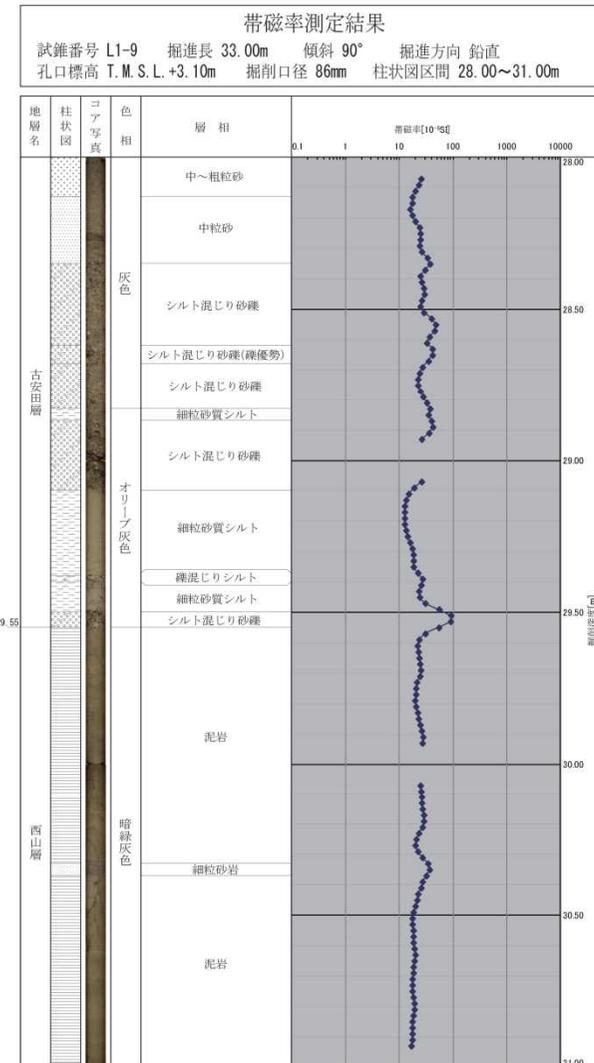
6.2 地層境界の帯磁率測定結果（帯磁率測定位置 L1-9孔）

- 帯磁率は、古安田層基底付近の砂礫で高く、西山層（泥岩）及び古安田層の砂質シルトで低い。古安田層の砂礫を含む部分でやや高い傾向がみられる。

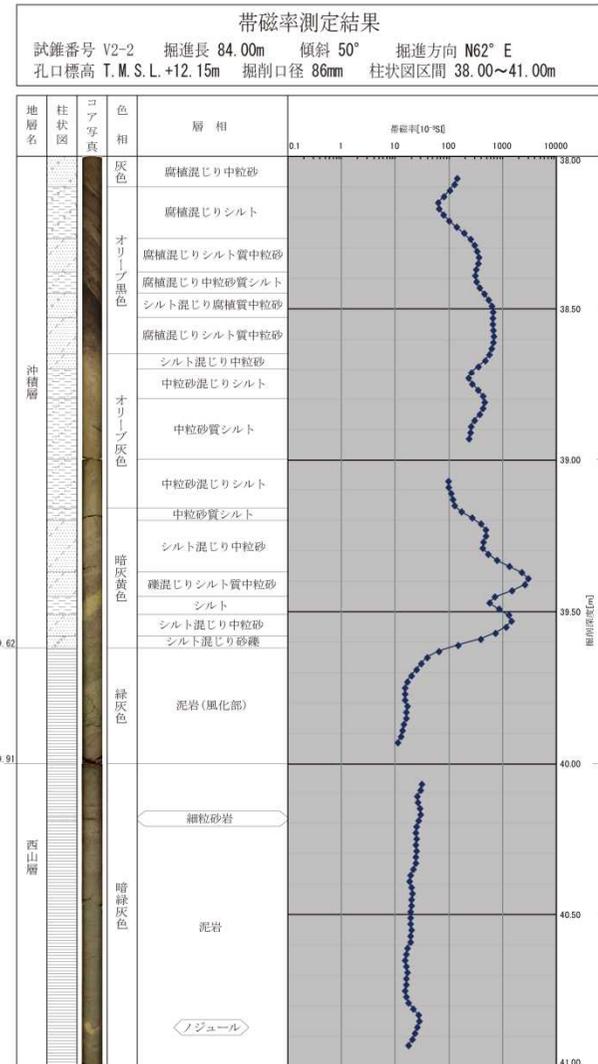
6.2 地層境界の帯磁率測定結果（帯磁率測定位置 V2-2孔）

- 帯磁率は、沖積層の砂質部で高く、西山層（泥岩）で低い。沖積層の基底付近の砂質部では特に高く、シルトではやや低い。

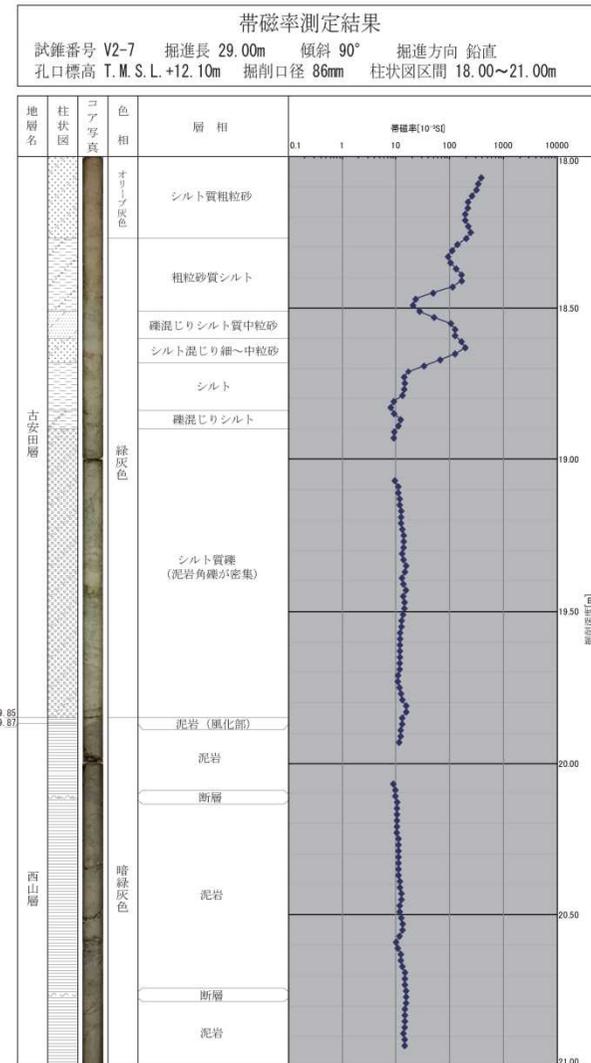
V2-7孔の分析結果

- 帯磁率は、古安田層の砂質部で高く、西山層（泥岩）及び古安田層のシルト質部及び泥岩角礫密集部で低い。

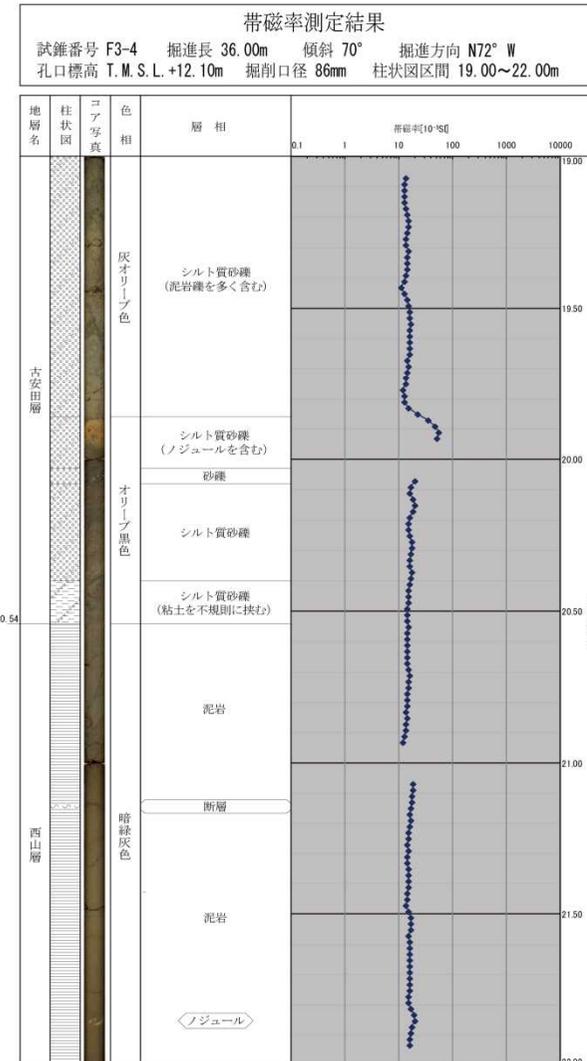
6.2 地層境界の帯磁率測定結果（帯磁率測定位置 F3-4孔）

- 帯磁率は、古安田層の泥岩礫を多く含むシルト質砂礫で低く、西山層（泥岩）も低い。古安田層のノジュールを含む部分はやや高い。

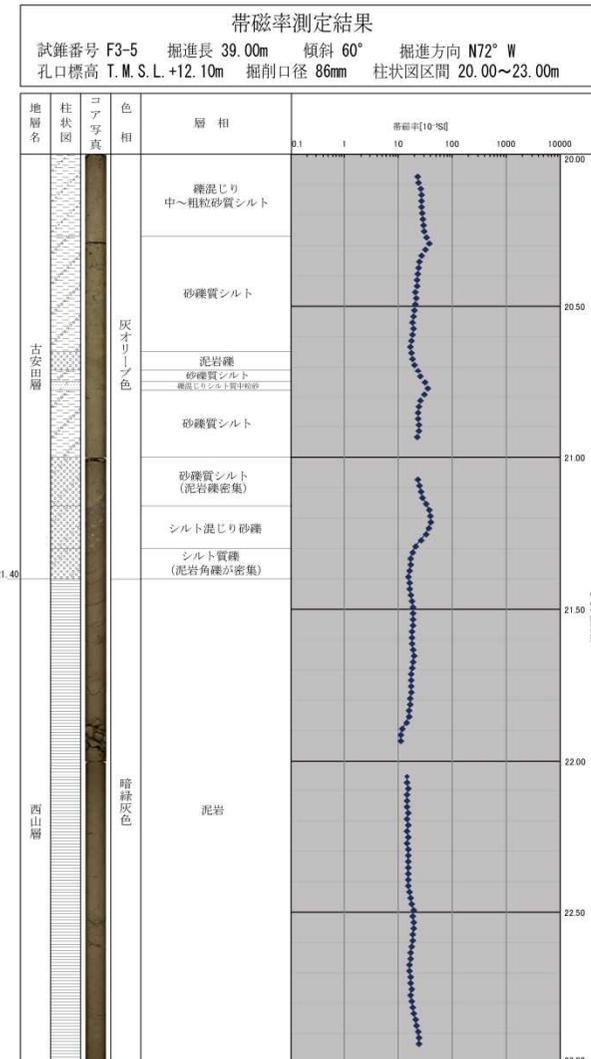
6.2 地層境界の帯磁率測定結果（帯磁率測定位置 F3-5孔）

- 帯磁率は、古安田層のシルト質部及び西山層（泥岩）で低い。古安田層の砂礫を含む部分ではやや高いが、礫が泥岩礫からなる部分では低い。
- CT画像解析とコアの再観察結果から、古安田層／西山層境界を深度 21.30mから深度 21.40mに修正した。

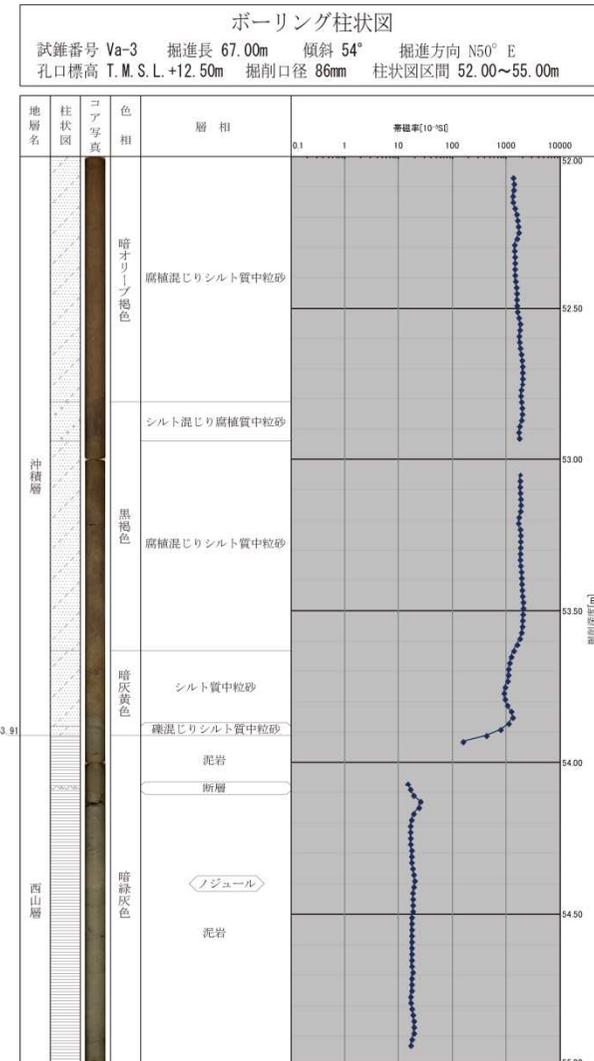
6.2 地層境界の帯磁率測定結果（帯磁率測定位置 Va-3孔）

- 沖積層の砂室部の帯磁率は変動なく極めて高く、帯磁率が低い西山層（泥岩）とは明瞭に区分できる。
