柏崎刈羽原子力発電所6号炉及び7号炉 ヒアリング資料

KK67-地0091-1-2

柏崎刈羽原子力発電所6号炉及び7号炉

敷地の地質・地質構造について 【補足説明資料】

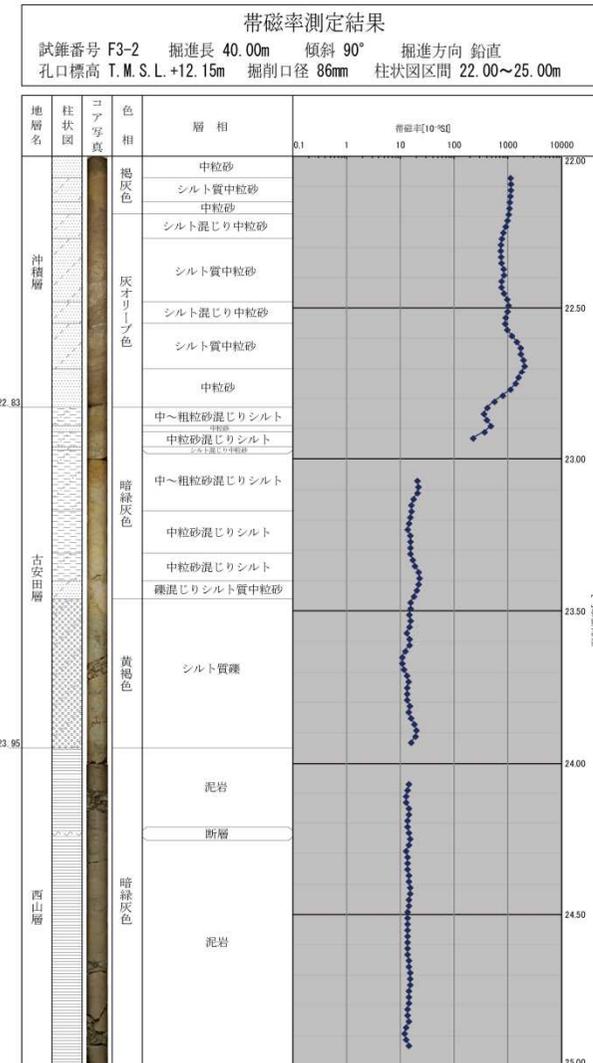
F3-2孔の分析結果

- 帯磁率は、沖積層の砂で極めて高く、西山層泥岩並びに古安田層のシルト及び泥岩礫密集部で低い。

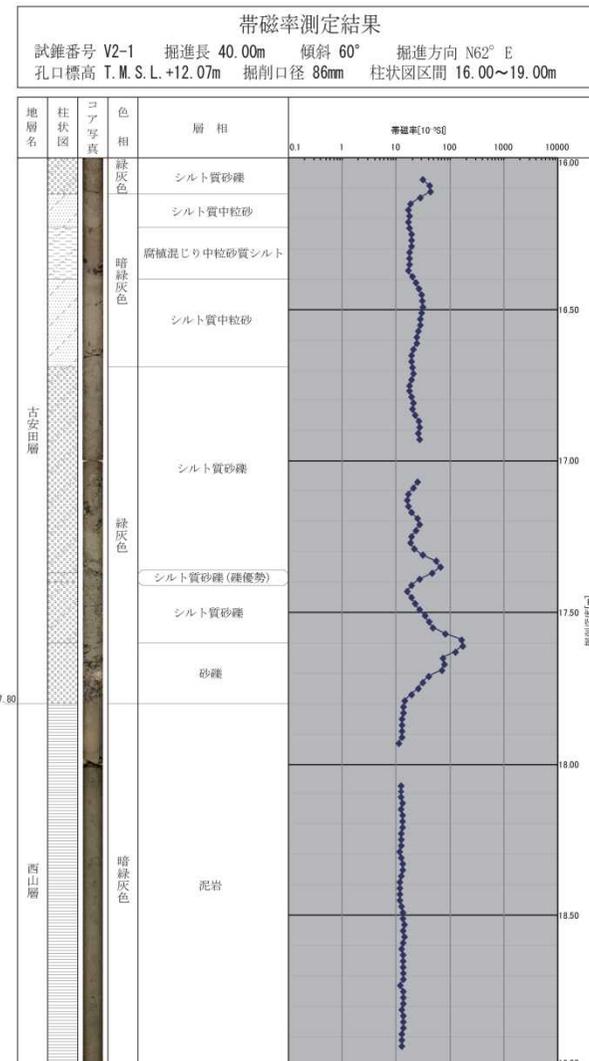
V2-1孔の分析結果

- 帯磁率は、古安田層のシルト質部でやや低く、西山層泥岩で低い。古安田層の泥岩以外の密度の高い礫を含む部分で高い。
