柏崎刈羽原子力発電所6号炉及び7号炉

敷地の地質・地質構造について

平成28年11月15日
東京電力ホールディングス株式会社

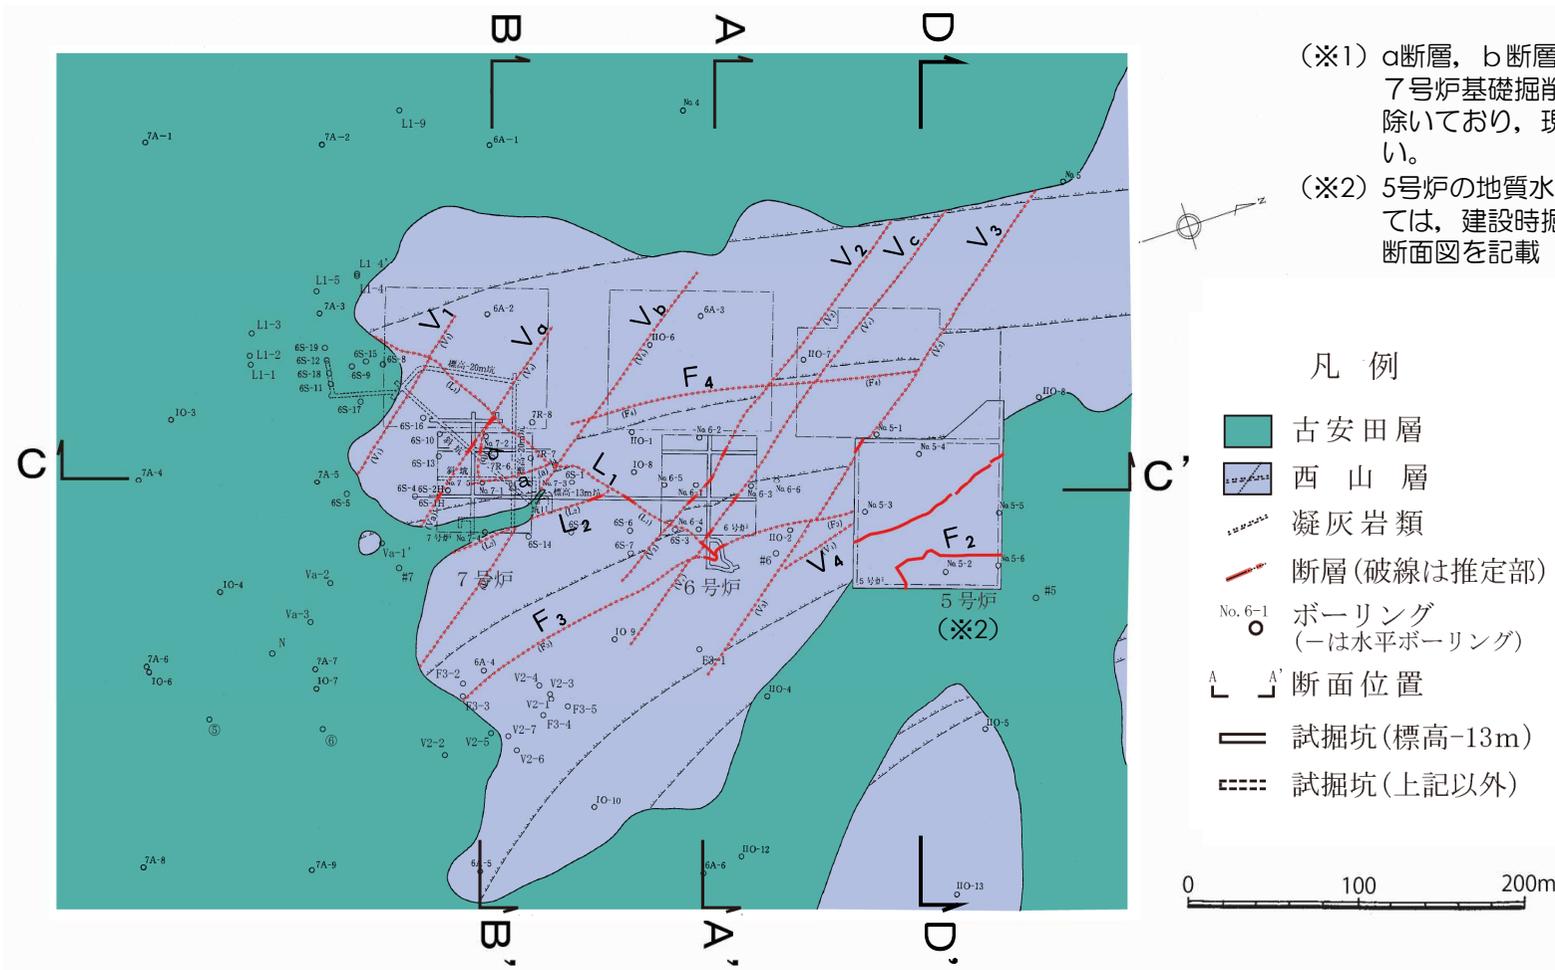
5号, 6号及び7号炉原子炉施設設置位置付近 (標高約-13m) の地質水平断面図

- 5号, 6号及び7号炉周辺に分布する断層は, NW-SE~NNW-SSE走向で高角度の断層 (V系断層), 層理面に平行な断層 (F系断層), ENE-WSW走向で低角度で南に傾斜するL₁断層とそれから分岐する層理面に平行なL₂断層, 層理面に平行なa断層 (※1) とそれに合流する高角度のb断層 (※1) からなる。

- (※1) a断層, b断層については, 7号炉基礎掘削時に全て取り除いており, 現在は存在しない。
- (※2) 5号炉の地質水平断面については, 建設時掘削底面の水平断面図を記載

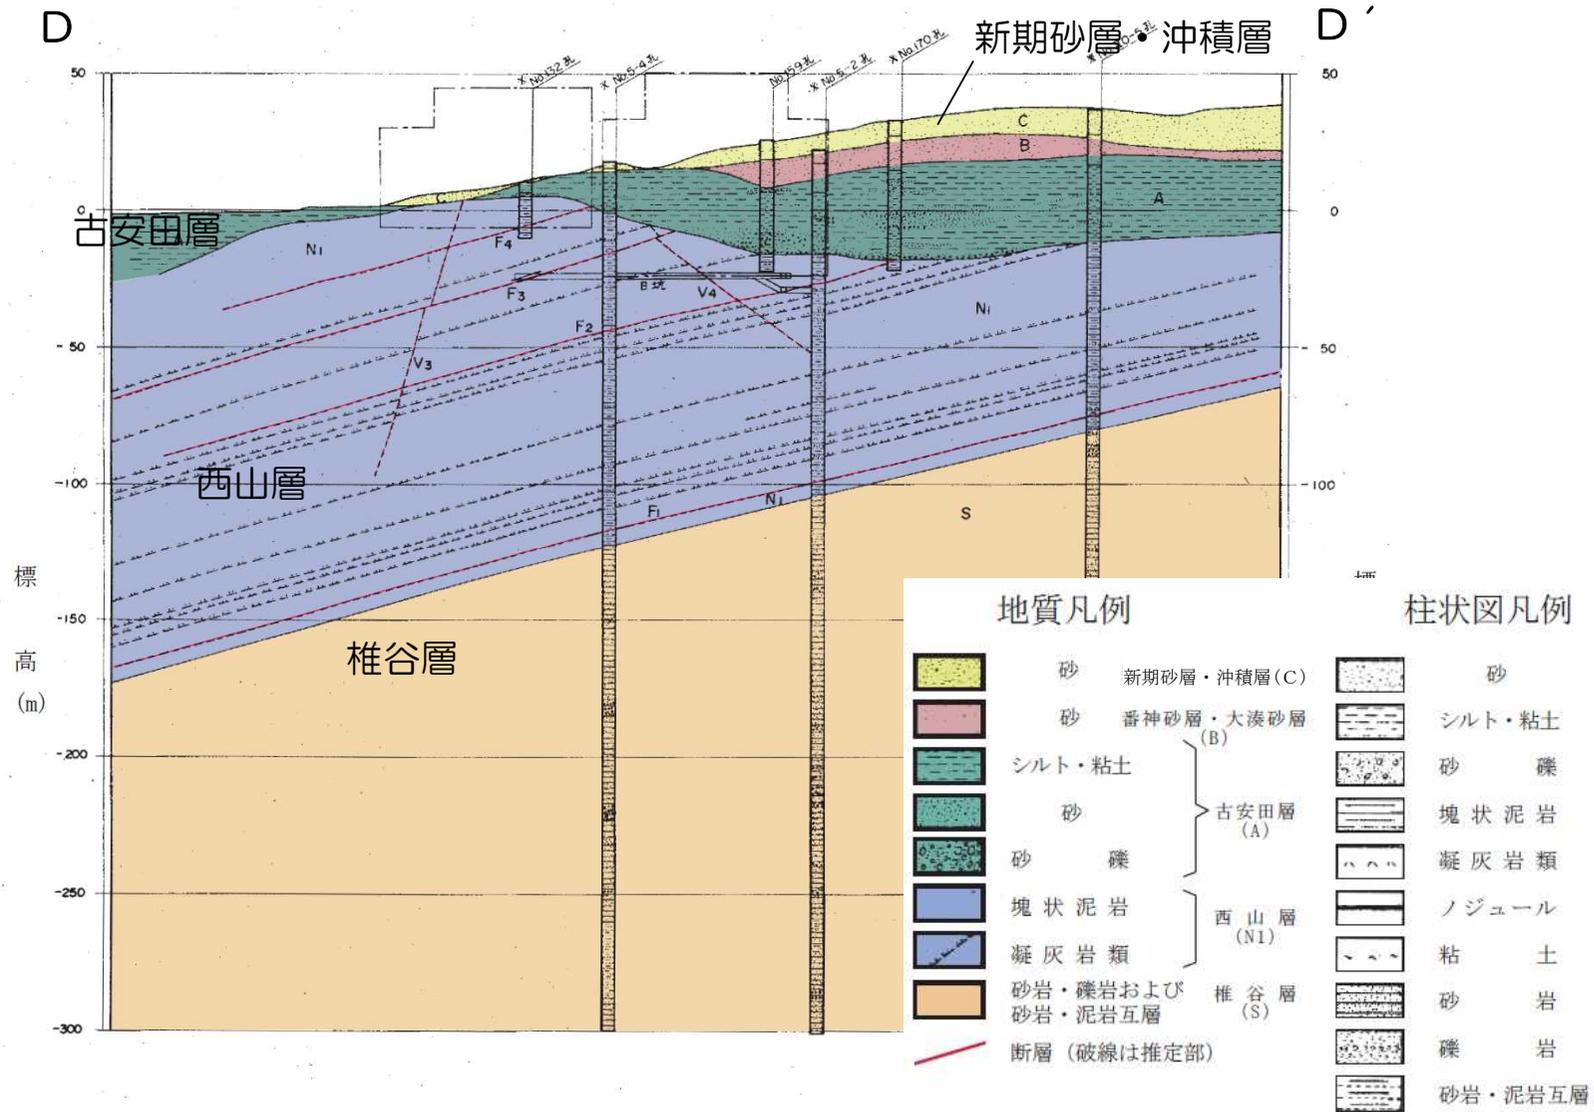
地質断面図 (D-D')

3.1.1 概要 (5号炉心を通る汀線直交方向の地質断面図)

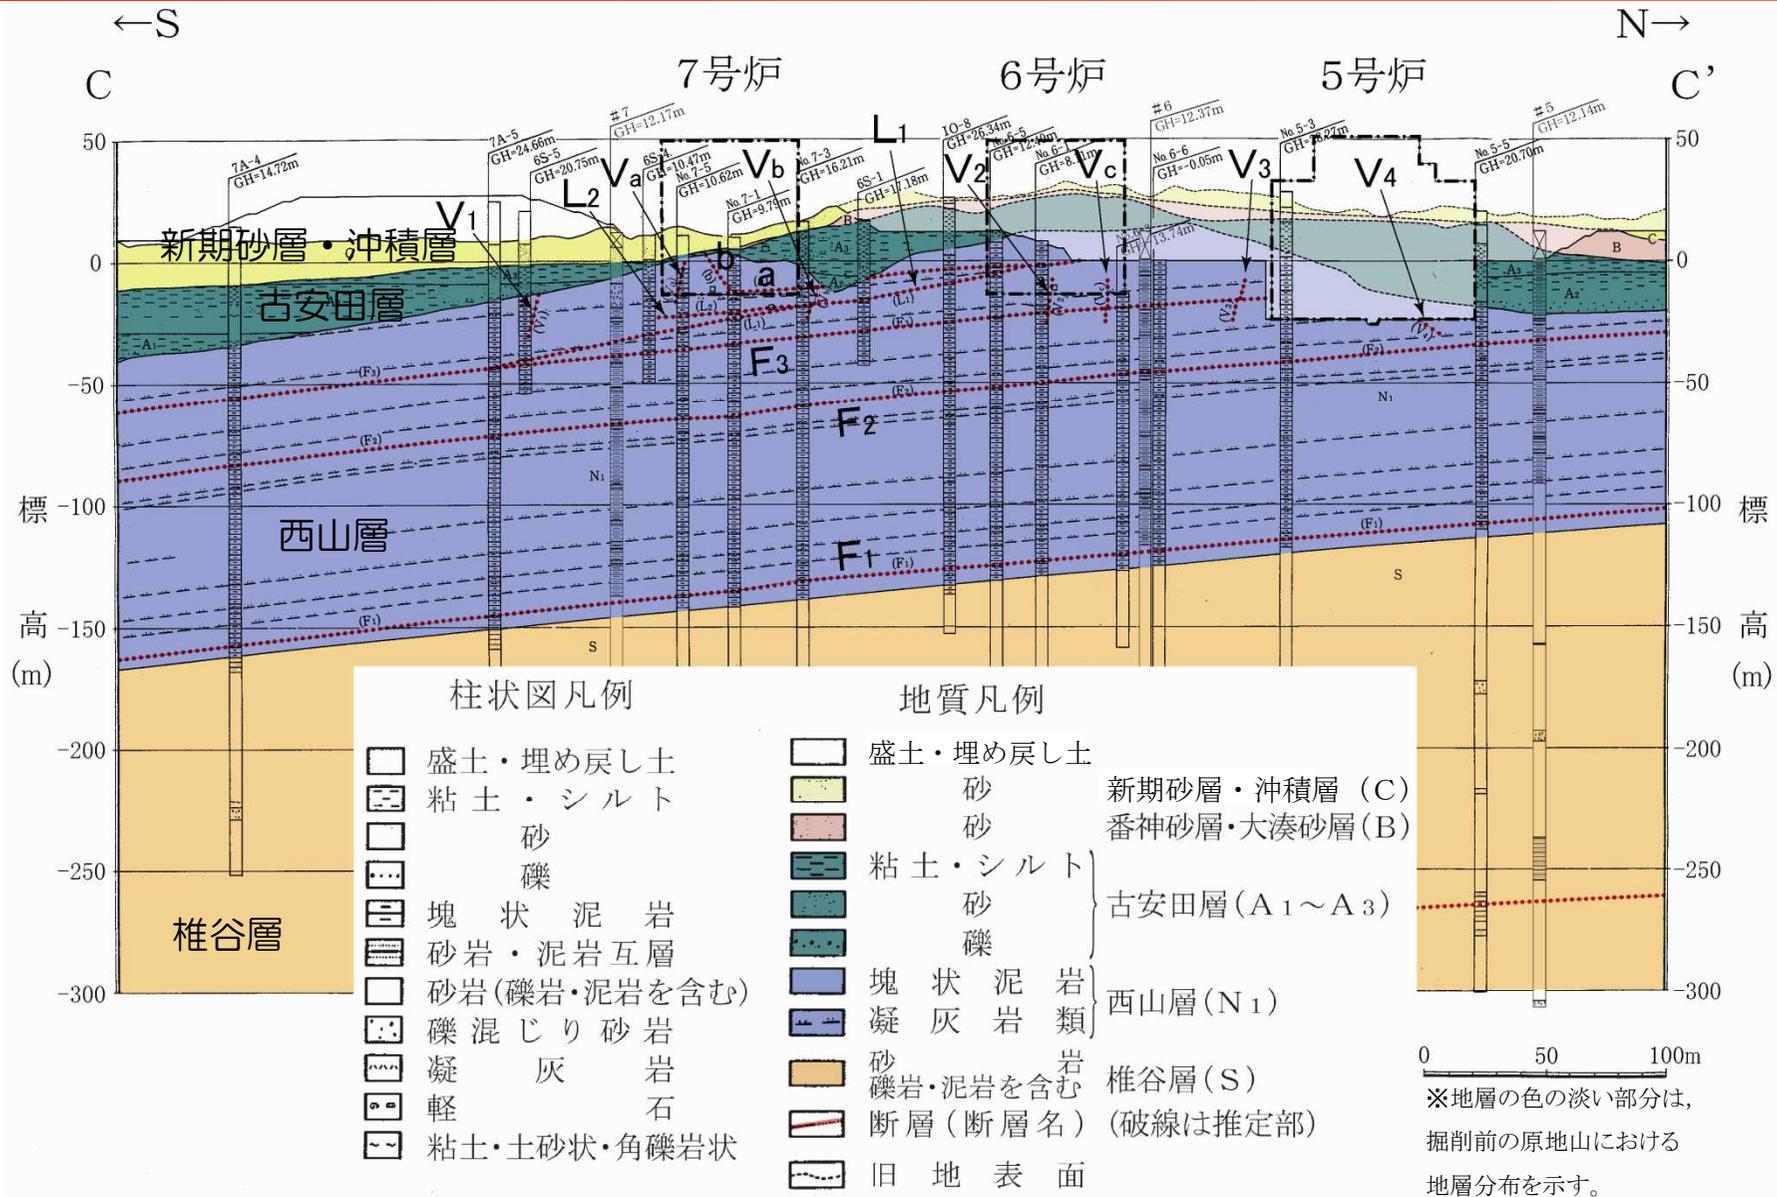
地質断面図 (C—C')

3.1.1 概要 (5・6・7号炉心を通る汀線平行方向の地質断面図)

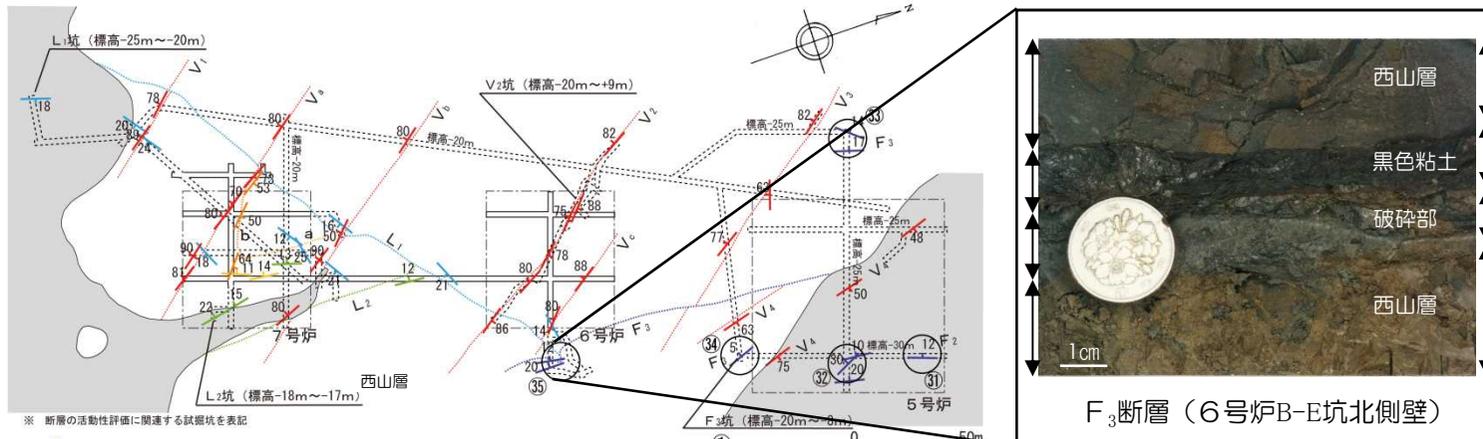
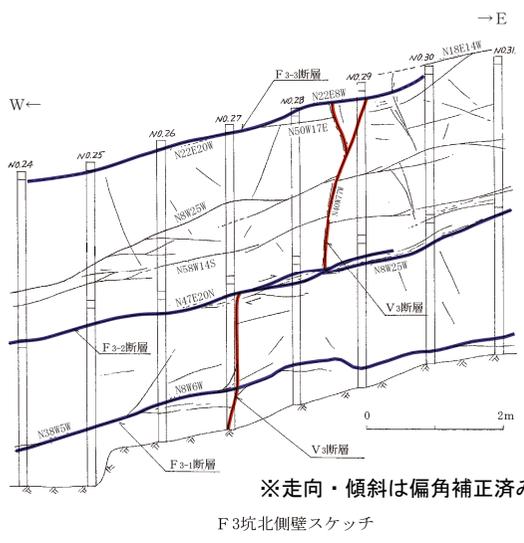
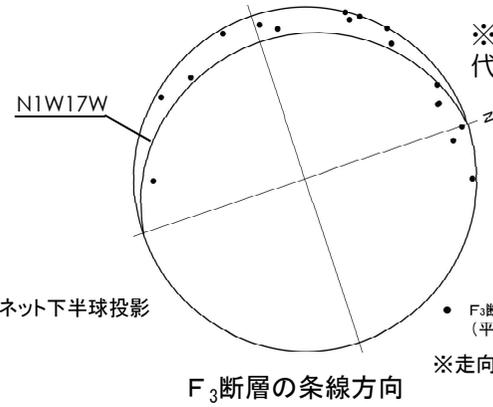
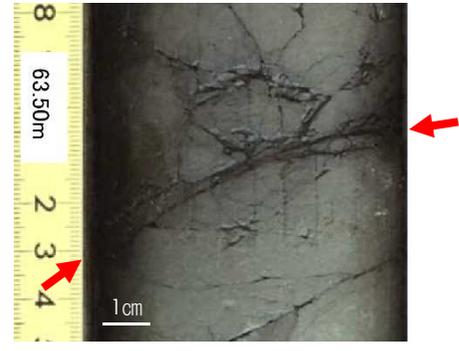
F系断層の分布と性状

- F系断層は、NNW-SSW走向で西に緩く傾斜する層理面に平行な断層で、下位からF₂、F₃及びF₄断層からなる。
- 幅0cm~20cm程度の破碎部及びフィルム状~幅5cm程度の黑色粘土を伴う。
- 条線方向はばらついているが、V系断層を基準とすると逆断層的な変位を示す。

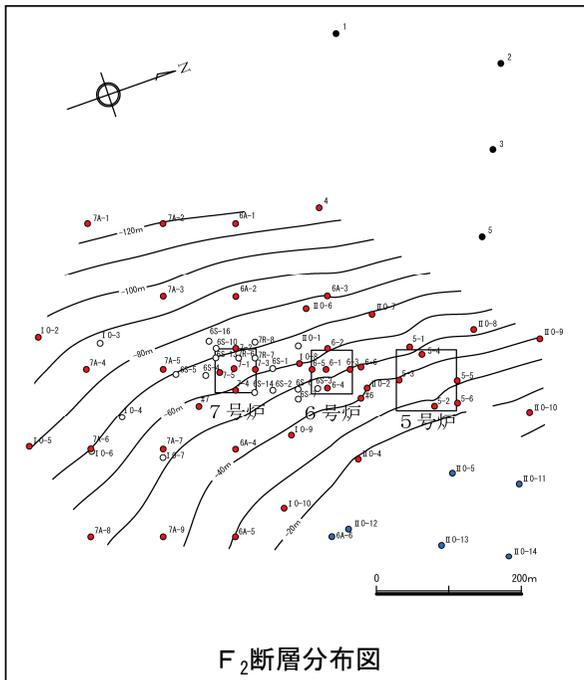
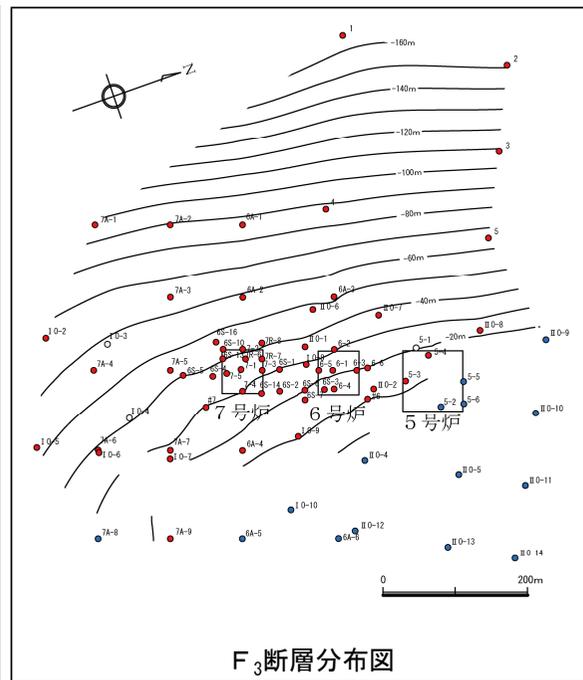
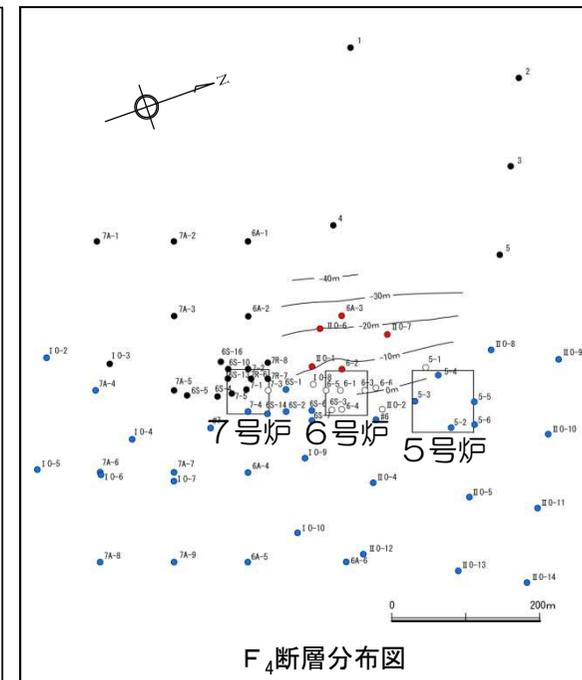
3.1.4 F系断層 (F系断層の連続性)

- 5号，6号及び7号炉周辺で実施したボーリング調査により，F系断層の分布及び連続性を把握した。
- F₂断層は，西方（ボーリングNo.1，2，3及び5孔）には分布しないものの，これ以外の5号，6号及び7号炉周辺のほとんどのボーリングで分布が確認されており，比較的連続性が良い。
- F₃断層は，5号，6号及び7号炉周辺のほとんどのボーリングで分布が確認されており，連続性が良い。
- F₄断層は，6号炉西方の限られた範囲にのみ分布し，連続性が悪い。

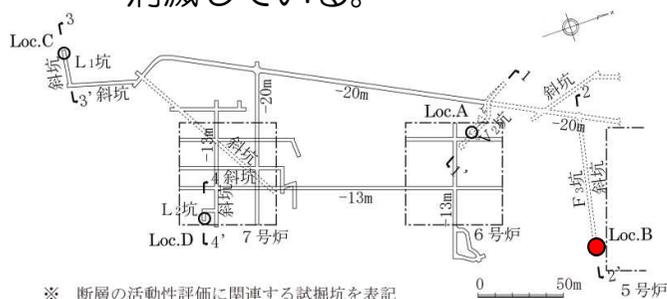
F₃坑調査位置図

- F₂~F₄断層のうち、最も連続性が良いF₃断層を大湊側のF系断層の代表とした。
- F₃断層と古安田層との関係を確認するため、-20m坑から試掘坑による追跡調査を実施した。
- その結果、F₃断層は西山層上限面にごくわずかな変位を与えているものの、古安田層に入るとすぐに消滅している。

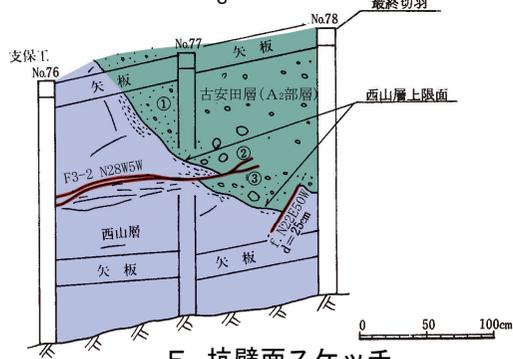
F₃坑壁面スケッチ

- ① マトリクスに砂を含む泥岩礫層 (古安田層)
- ② N28W35W 粘土は伴わない。20cm連続して消滅。
- ③ N13W30W 粘土は伴わない。25cm連続して消滅。

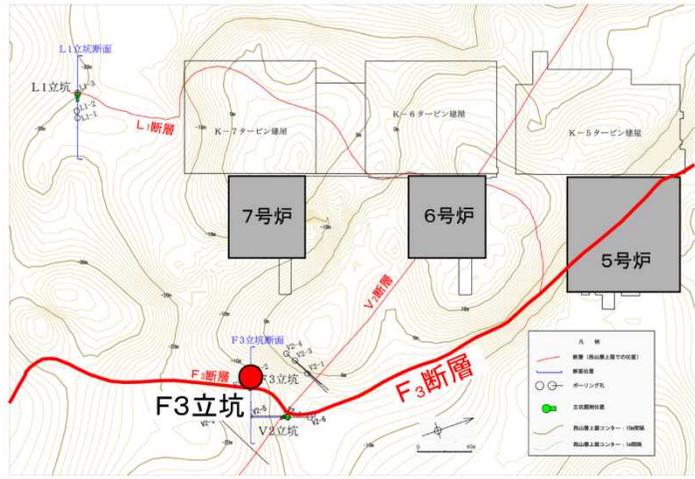
F3立坑調査位置図

- F₃断層と古安田層との関係を再確認するため、立坑調査を実施した。
- F₃断層②は拡幅前の南西窓部において、F₃断層③は南西窓部及び北東窓部において、古安田層に変位・変形を与えていない。
- F₃断層は、L₁断層に変位・変形させられている。
- 以上のことから、古安田層堆積以降の活動は認められず、将来活動する可能性のある断層等ではないと判断される。

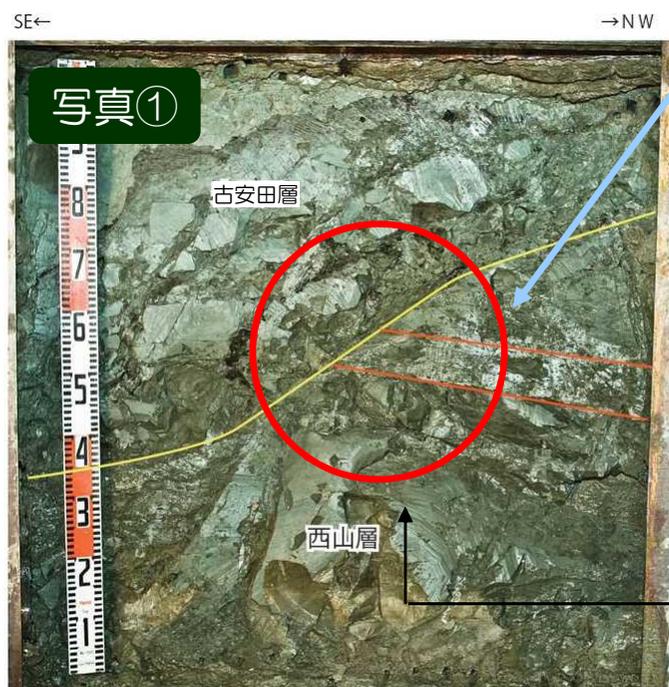
立坑南西側壁面写真

■ 新潟県中越沖地震に伴う活動の有無を確認した結果、F₃断層は古安田層に変位・変形を与えていない。

変位はみられない

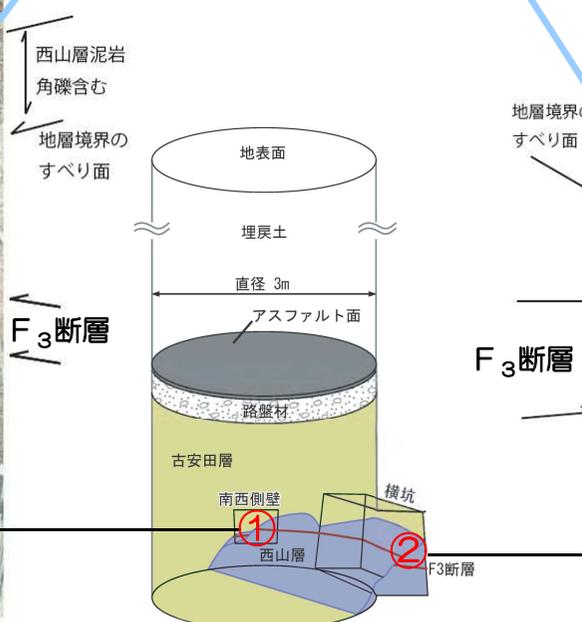
【調査の概念図】

シルト層 (古安田層) 断層破砕部
泥岩 (西山層)

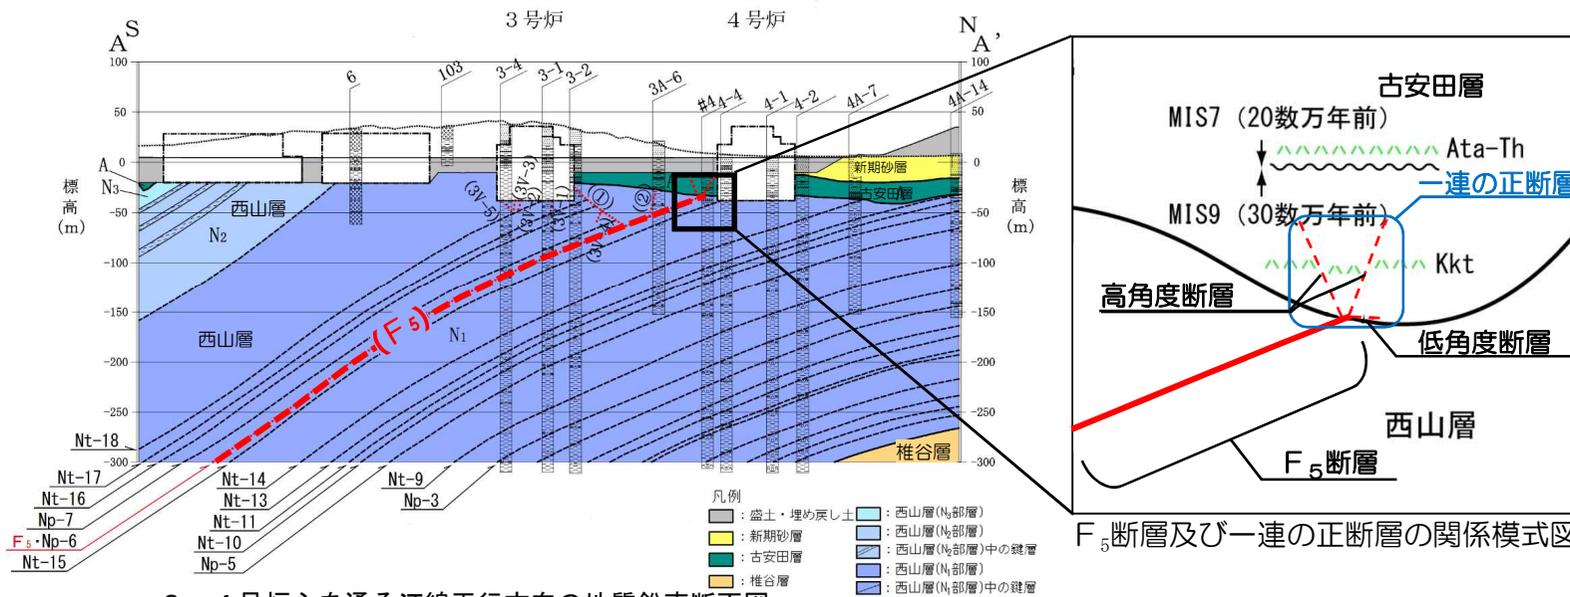
- F₅断層は、西山層中に層理面とほぼ平行に分布しており、西山層の褶曲運動に伴って形成された層面すべり断層と判断される。
- F₅立坑調査では、F₅断層が古安田層と接する位置付近の古安田層中に高角度断層、西山層上限面付近に低角度断層が分布しており、条線の方向や変位センスからF₅断層の最大傾斜方向の運動、高角度断層及び低角度断層は一連の正断層として活動したと判断される。
- F₅断層については、将来活動する可能性のある断層等に該当するか否かについて、一連の正断層については、~~耐震重要施設等の下に分布する震源として考慮する活断層~~か否か等について、①地形、②地質・地質構造及び③応力場等の観点から検討を行った。

- F₅断層の上載層の古安田層は、MIS9堆積物とこれを不整合に覆うMIS7堆積物からなる。
- F₅断層が古安田層と接する位置付近において、南傾斜・北傾斜の共役な高角度断層及び低角度断層が分布し、壁面観察結果及び研磨片・薄片観察結果から、F₅断層の最大傾斜方向の運動、高角度断層及び低角度断層は一連の正断層として活動したと判断される。
- 試掘坑及びF₅断層深部における条線・断層の運動センスから、正断層センスの運動は認められず、一連の正断層としての活動は表層に限定されたものである。
- 一連の正断層（F₅断層の最大傾斜方向の運動、高角度断層及び低角度断層）は、群列ボーリング調査結果によると標高-30m付近のMIS9堆積物まで変位・変形を与えているものの、標高-30m以浅のMIS9堆積物からMIS7堆積物に変位・変形を与えていない。

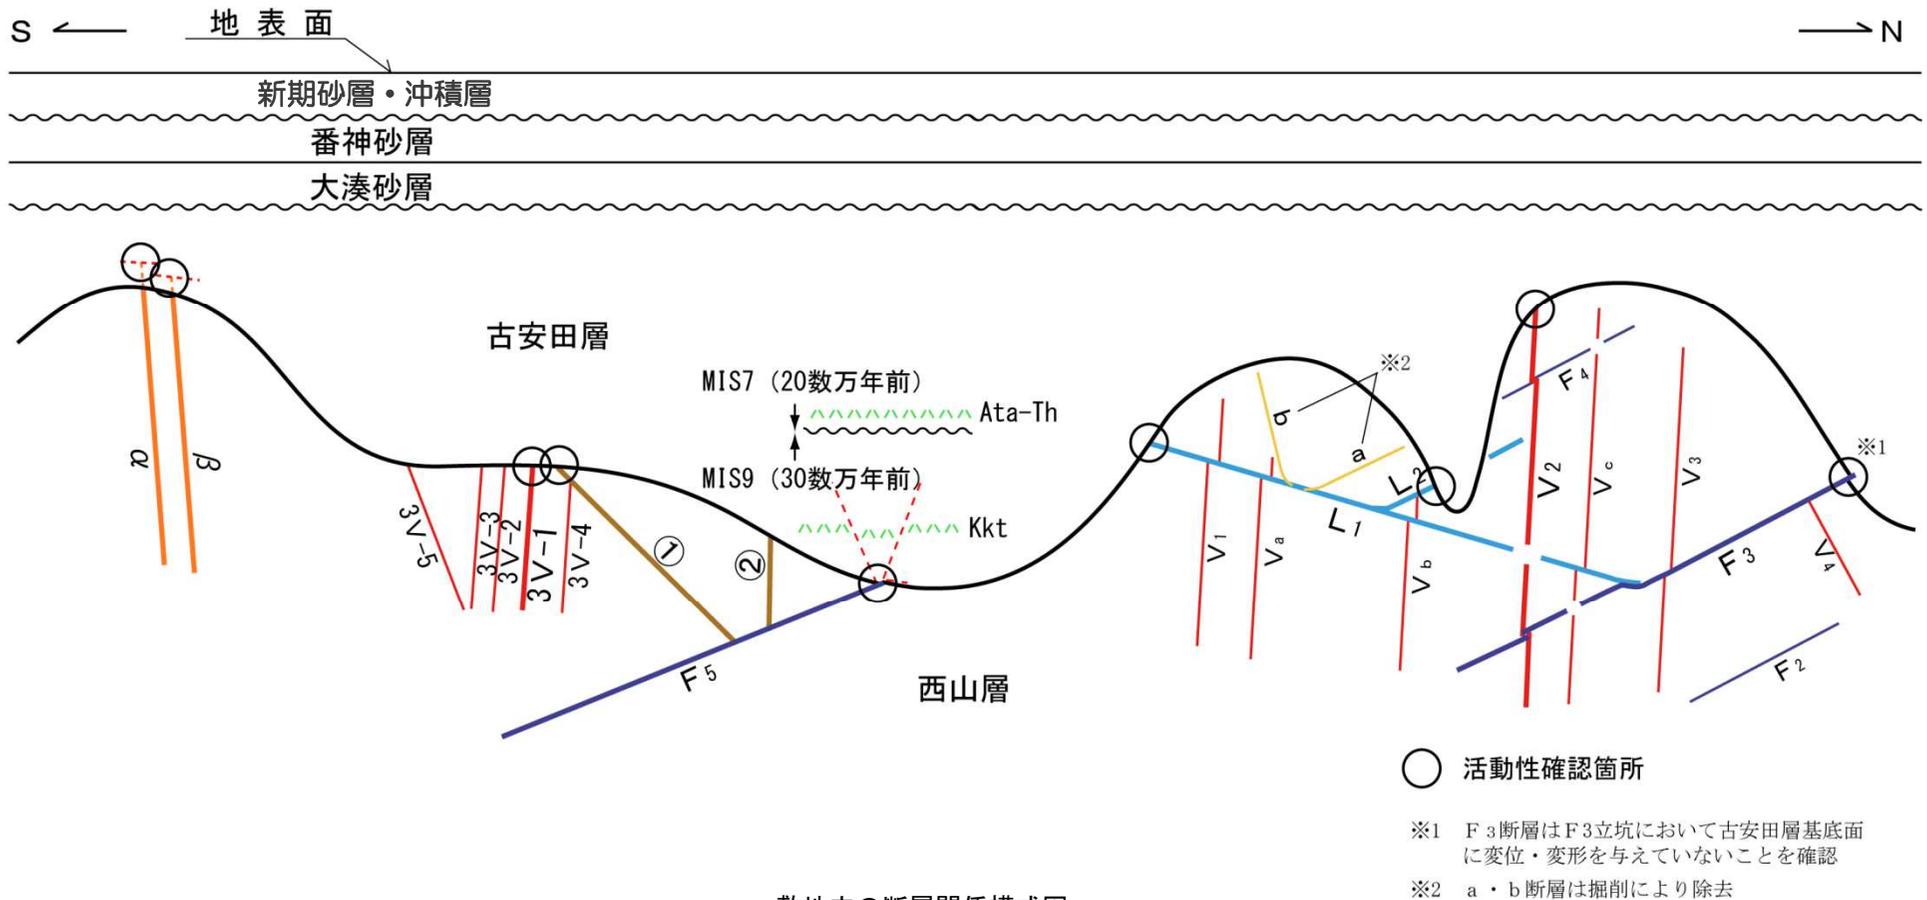
敷地内の断層関係模式図

- 追加地質調査の結果を踏まえ、大湊側及び荒浜側の原子炉施設設置位置付近に広がりを持って分布する断層は、少なくとも古安田層堆積終了以降の活動は認められず、将来活動する可能性のある断層等ではないと評価した。

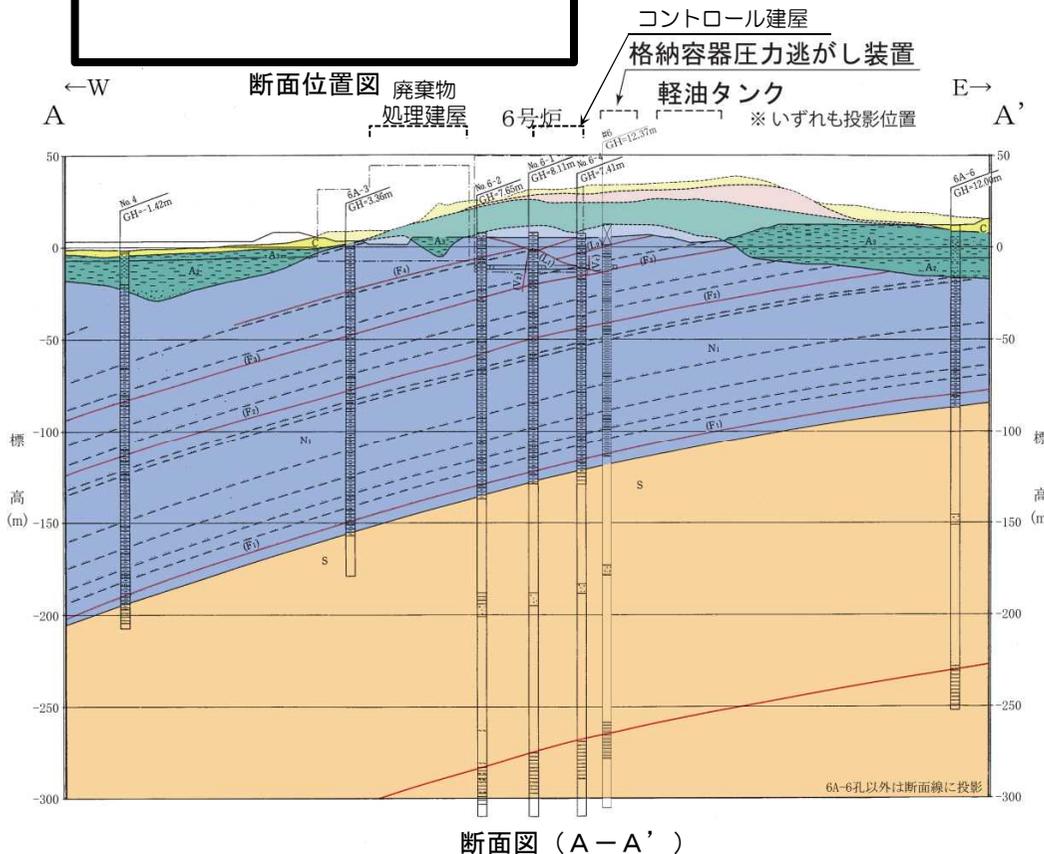
4.1 西山層支持の施設 (3) - 6号炉汀線直交断面 -

- 西山層中にF₁~F₄, V₂, V_c, L₁, L₂断層が分布している。
- 6号炉直下には, V₂, V_c, L₁, L₂断層が分布している。

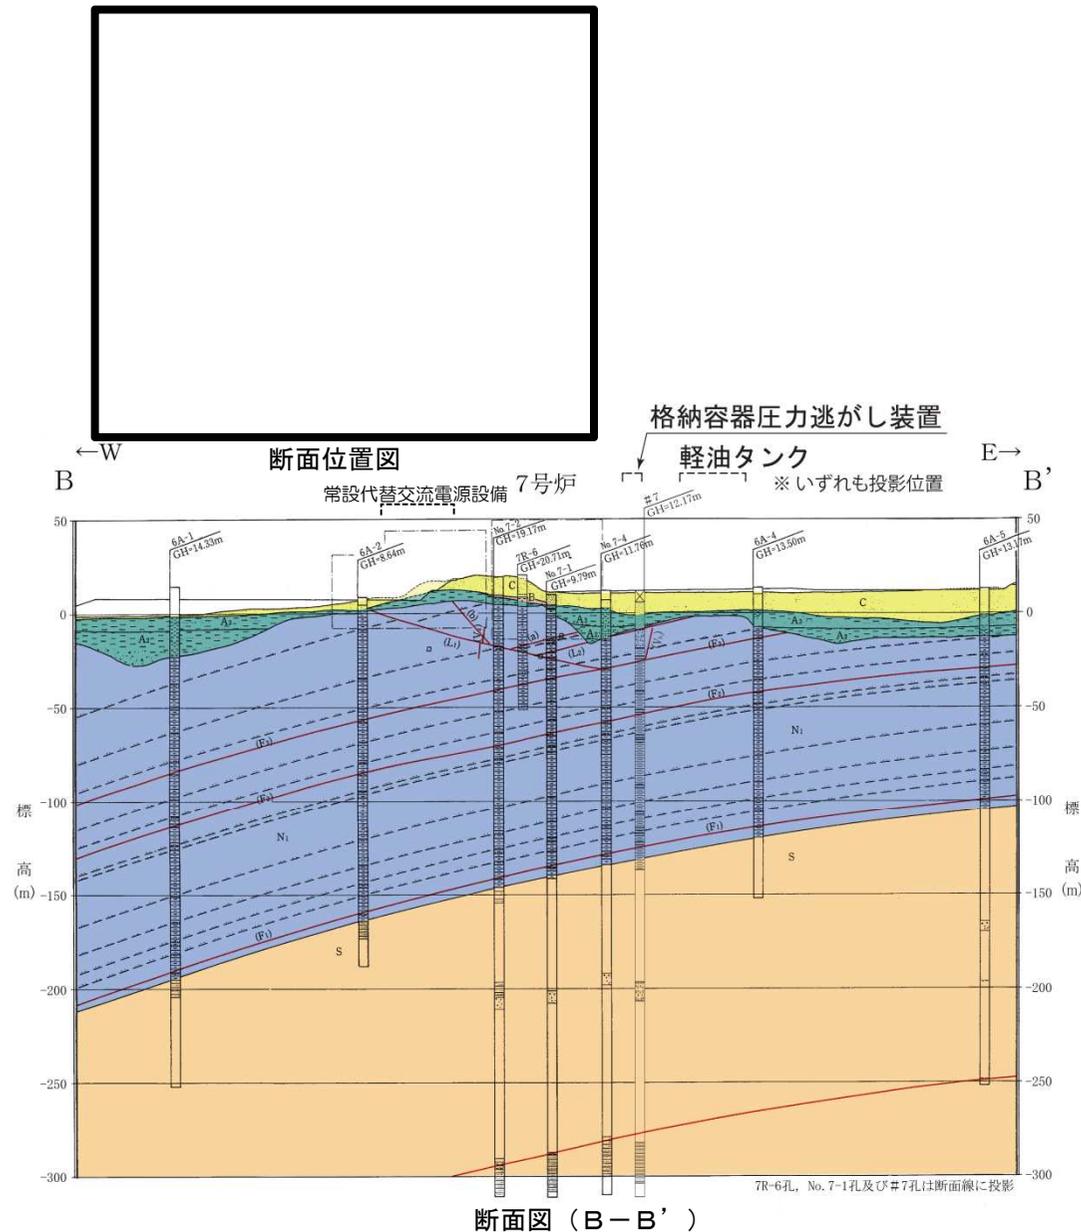
4.1 西山層支持の施設 (4) - 7号炉汀線直交断面 -

- 西山層中にF₁~F₃, V₁, V_a, V_b, L₁, L₂断層が分布している。
- 7号炉直下には, V_a, V_b, L₁断層が分布している。

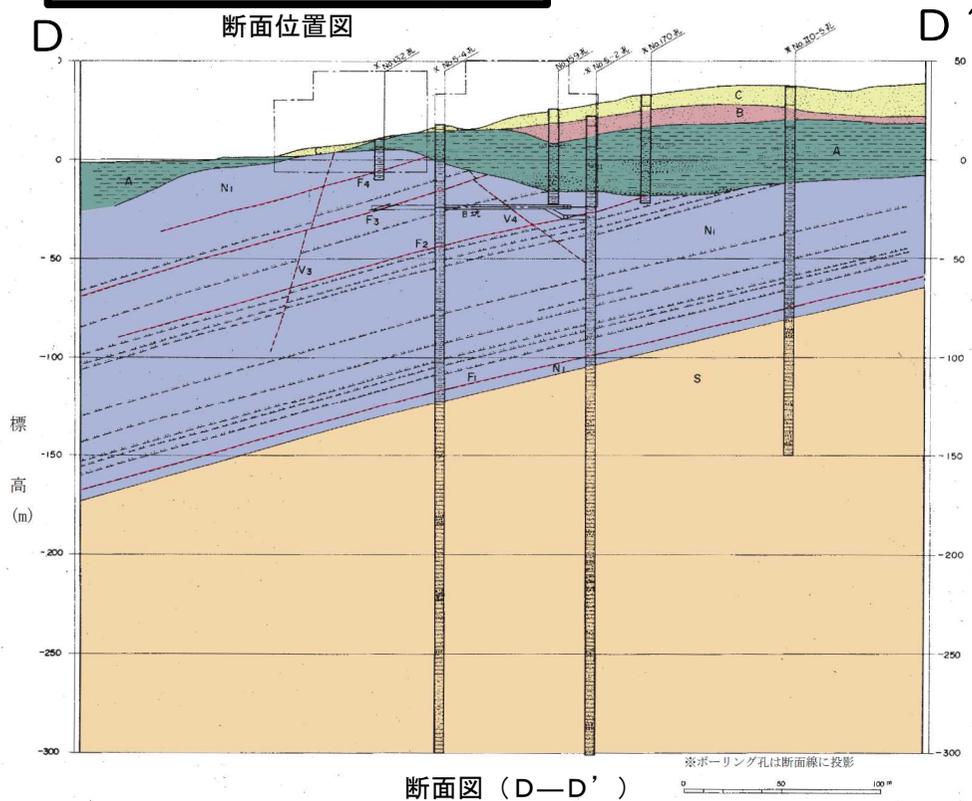
4.1 西山層支持の施設 (3) - 5号炉汀線直交断面 -

- 西山層中にF₁~F₄, V₃, V₄断層が分布している。
- 5号炉直下には, F₂, V₃, V₄断層が分布している。

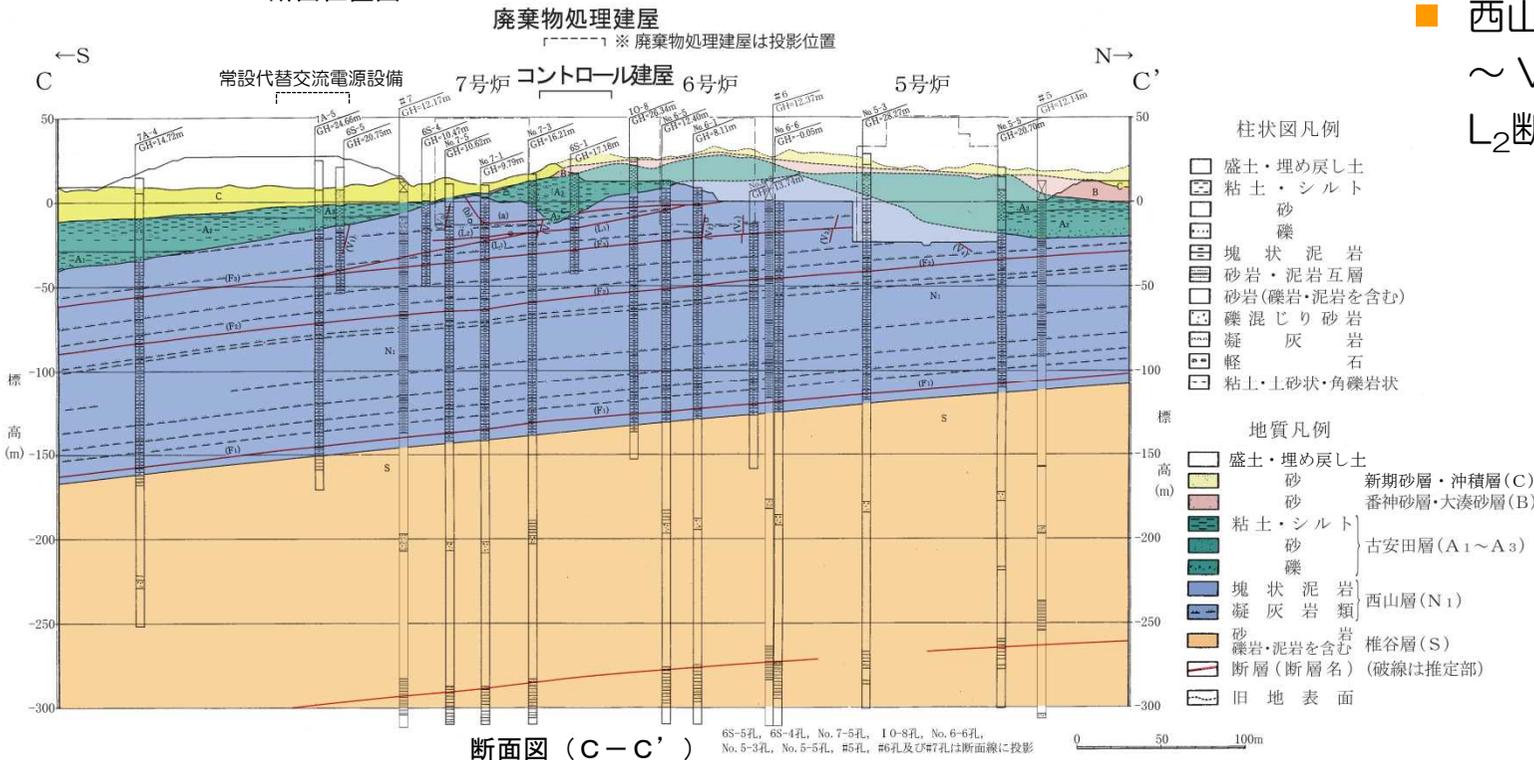
4.1 西山層支持の施設 (5) -5・6・7号炉汀線平行断面-

■ 西山層中に $F_1 \sim F_3$, $V_1 \sim V_4$, $V_a \sim V_c$, L_1 , L_2 断層が分布している。
