### 3.2.4 ①・②断層（①・②断層の性状）

# 3.2.5.1 F<sub>5</sub>断層の評価 地形（文献調査・空中写真判読）

### 3.2.5.2 一連の正断層の評価 地質・地質構造 (F5立坑調査)

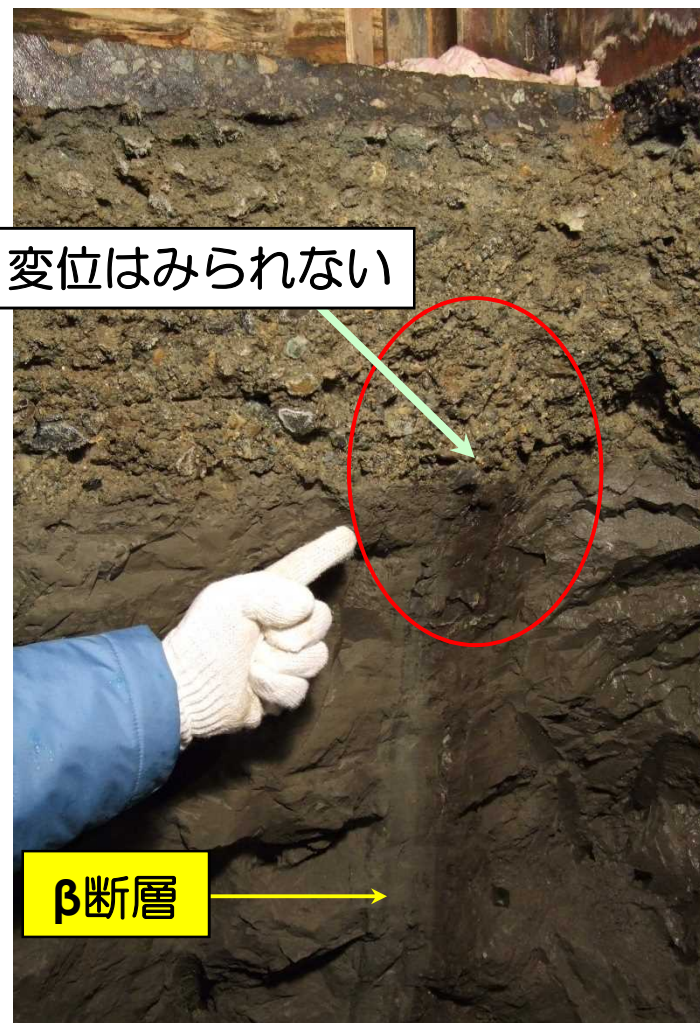
B断層延長部

- 新潟県中越沖地震に伴う活動の有無を立坑調査により確認した結果、 $\beta$ 断層は建設時の道路面に変位・変形を与えていない。

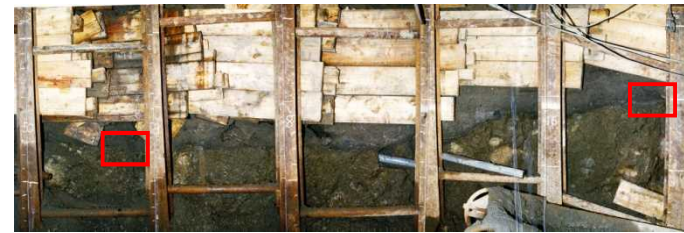
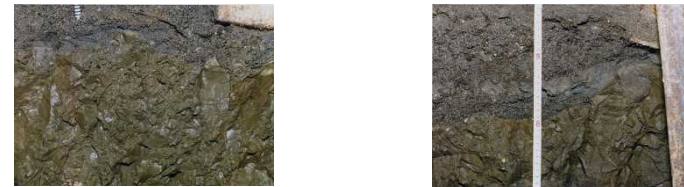
①断層と古安田層との関係（①坑南側壁）

- ①断層と古安田層との関係を確認するため、-20m坑から東北東に試掘坑を掘削して①断層の延長部を確認した。
- その結果、①断層は古安田層と西山層の境界面に变位・変形を与えておらず、かつ、古安田層中に延びていない。
- 以上のことから、①・②断層は古安田層堆積以降の活動は認められず、将来活動する可能性のある断層等ではないと判断される。

- 断層性状（破碎幅，変位量等）に基づき，V系断層は3V-1断層が代表性を有する断層と評価される。
- 試掘坑による追跡調査の結果，3V-1断層及び①断層はそれぞれ古安田層に変位・変形を与えていない。 $\alpha$ ・ $\beta$ 断層は1号炉北側法面において古安田層中に連続するものの，古安田層中の低角度小断層で止まっており，これより上位には延びておらず，大湊砂層には変位・変形を与えていない。
- 以上のことから，これらの断層は少なくとも古安田層堆積終了以降の活動は認められず，将来活動する可能性のある断層等ではないと判断される。

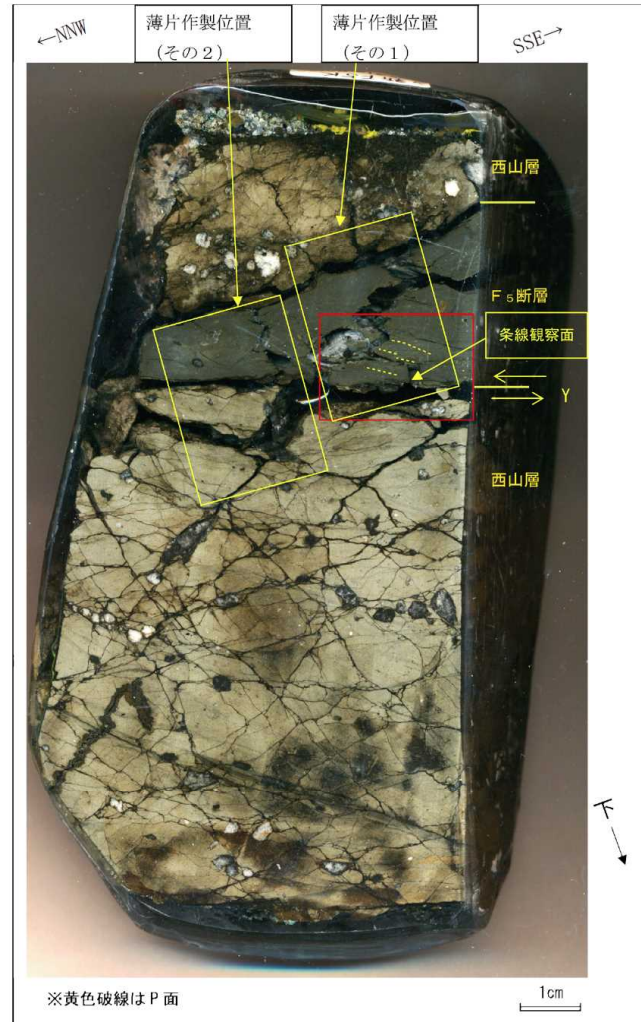
F5-1A研磨片観察結果

- F<sub>5</sub>断層粘土部にはS方向下がりのP面が認められ、断層面との配置から、上盤側がN方向へ向かう逆断層変位が推定される。

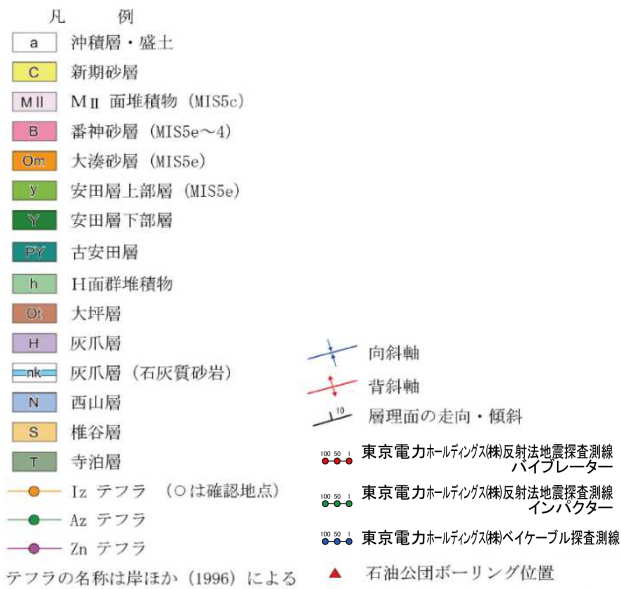
敷地近傍の地質構造図

- 敷地北側の寺泊・西山丘陵南部には、NE-SW方向の後谷背斜及び長嶺背斜が分布し、両背斜間には真殿坂向斜が分布する。
- 敷地における地質調査結果によると、後谷背斜及び真殿坂向斜は敷地に連続し、後谷背斜は敷地中央部付近で、真殿坂向斜は敷地の南端部付近でそれぞれ海域に達する。

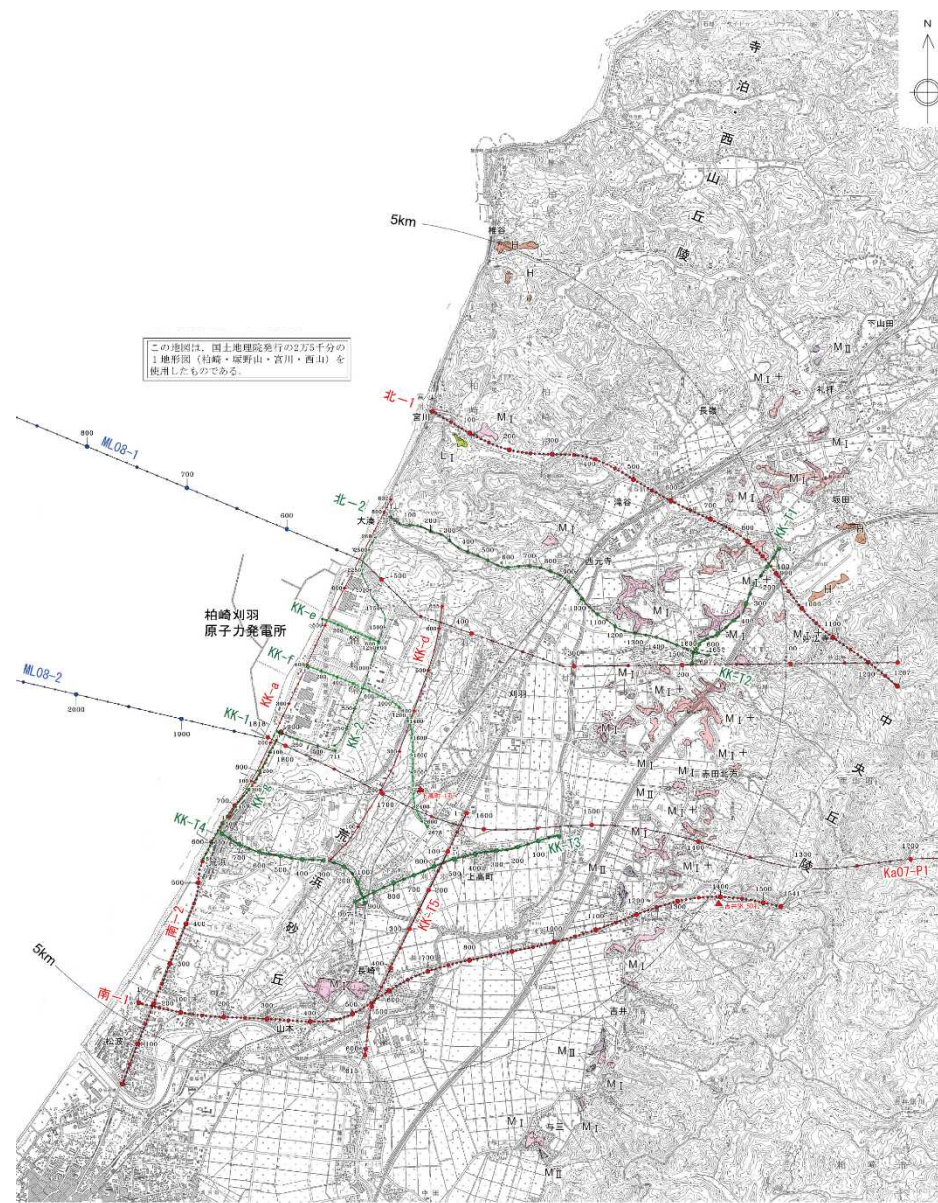
敷地及び敷地近傍の変動地形図

- [新編]日本の活断層（1991）や活断層デジタルマップ（2002）等いずれの文献においても、敷地及び敷地近傍にリニアメントは認められない。
- 空中写真判読の結果によると、敷地近傍の柏崎平野周辺に分布する段丘面は、段丘面の標高、分布形態、連続性、面の開析程度等により、高位からH面群、 $M_I^+$ 面、 $M_I$ 面、 $M_{II}$ 面及び $L_I$ 面に区分される。
- 最も広く分布する段丘面は $M_I$ 面である。
- 敷地及び敷地近傍にリニアメントは判読されない。

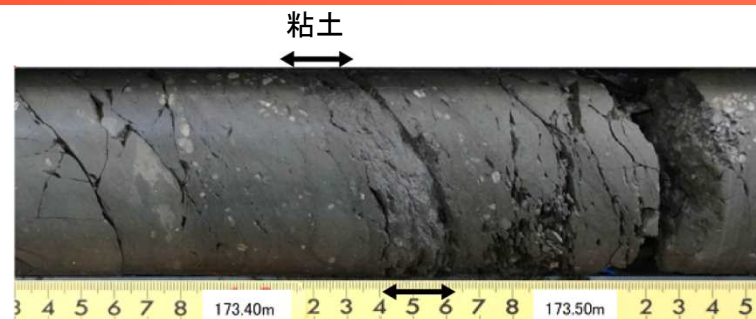
F<sub>5</sub>断層のコア写真 (F5-9孔標高-168m (深度173m) 付近)

- 深部（標高-168m付近）のF<sub>5</sub>断層の条線は、褶曲軸に高角度で交差する方向を示し、研磨片・薄片観察結果によると、その運動センスは逆断層センスを示す。

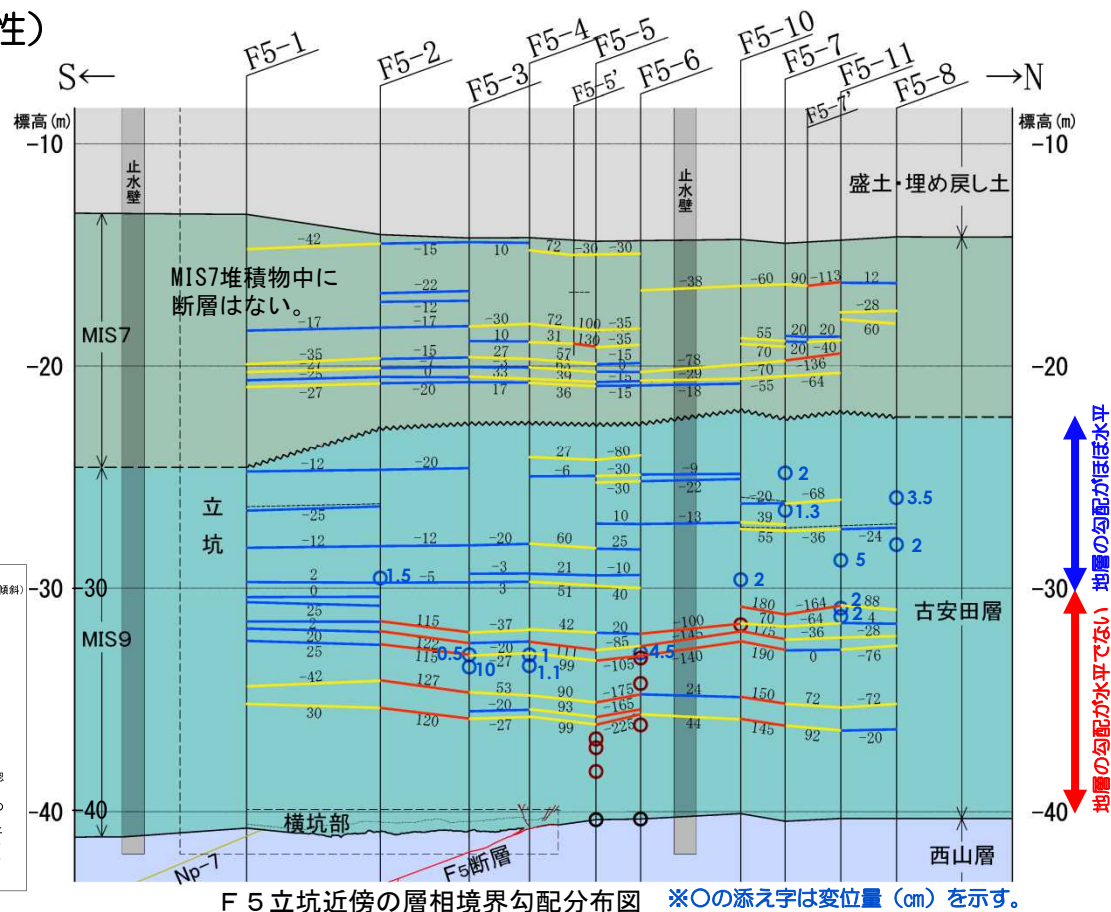
- 断層の影響を受けていない横坑支保工3基~13基において古安田層中の勾配を測定した。
- 古安田層の勾配は平均50%程度であり、同程度の勾配は断層の影響を受けていないと考えられるが、ここでは安全側に、25%以下の地層の勾配は断層の変位・変形を受けていないことを目安とした。
- その結果、標高約-30m以深の古安田層は勾配が100%を超える箇所が連続して認められるものの、これ以浅の地層の勾配は概ね25%以下であり、標高-30m以浅の地層に一連の正断層の活動による変位・変形は認められないと判断される。

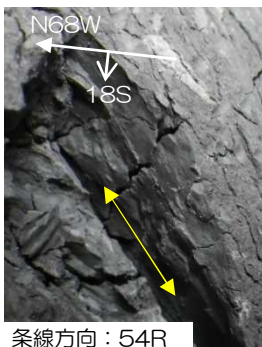
F5-17条線② (上盤側から)

F5-17孔 F<sub>5</sub>断層の走向・傾斜 N68W18S

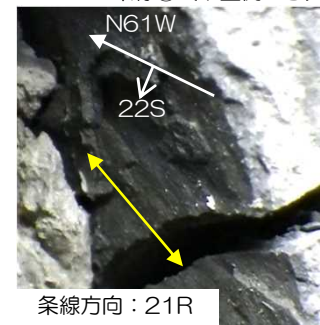
F5-16条線② (上盤側から)

F5-16孔 F<sub>5</sub>断層の走向・傾斜 N61W22S
