## 柏崎刈羽原子力発電所6号炉及び7号炉

### 敷地の地質・地質構造について 【F<sub>2</sub>, F<sub>3</sub>断層データ集】

平成28年12月19日  
東京電力ホールディングス株式会社

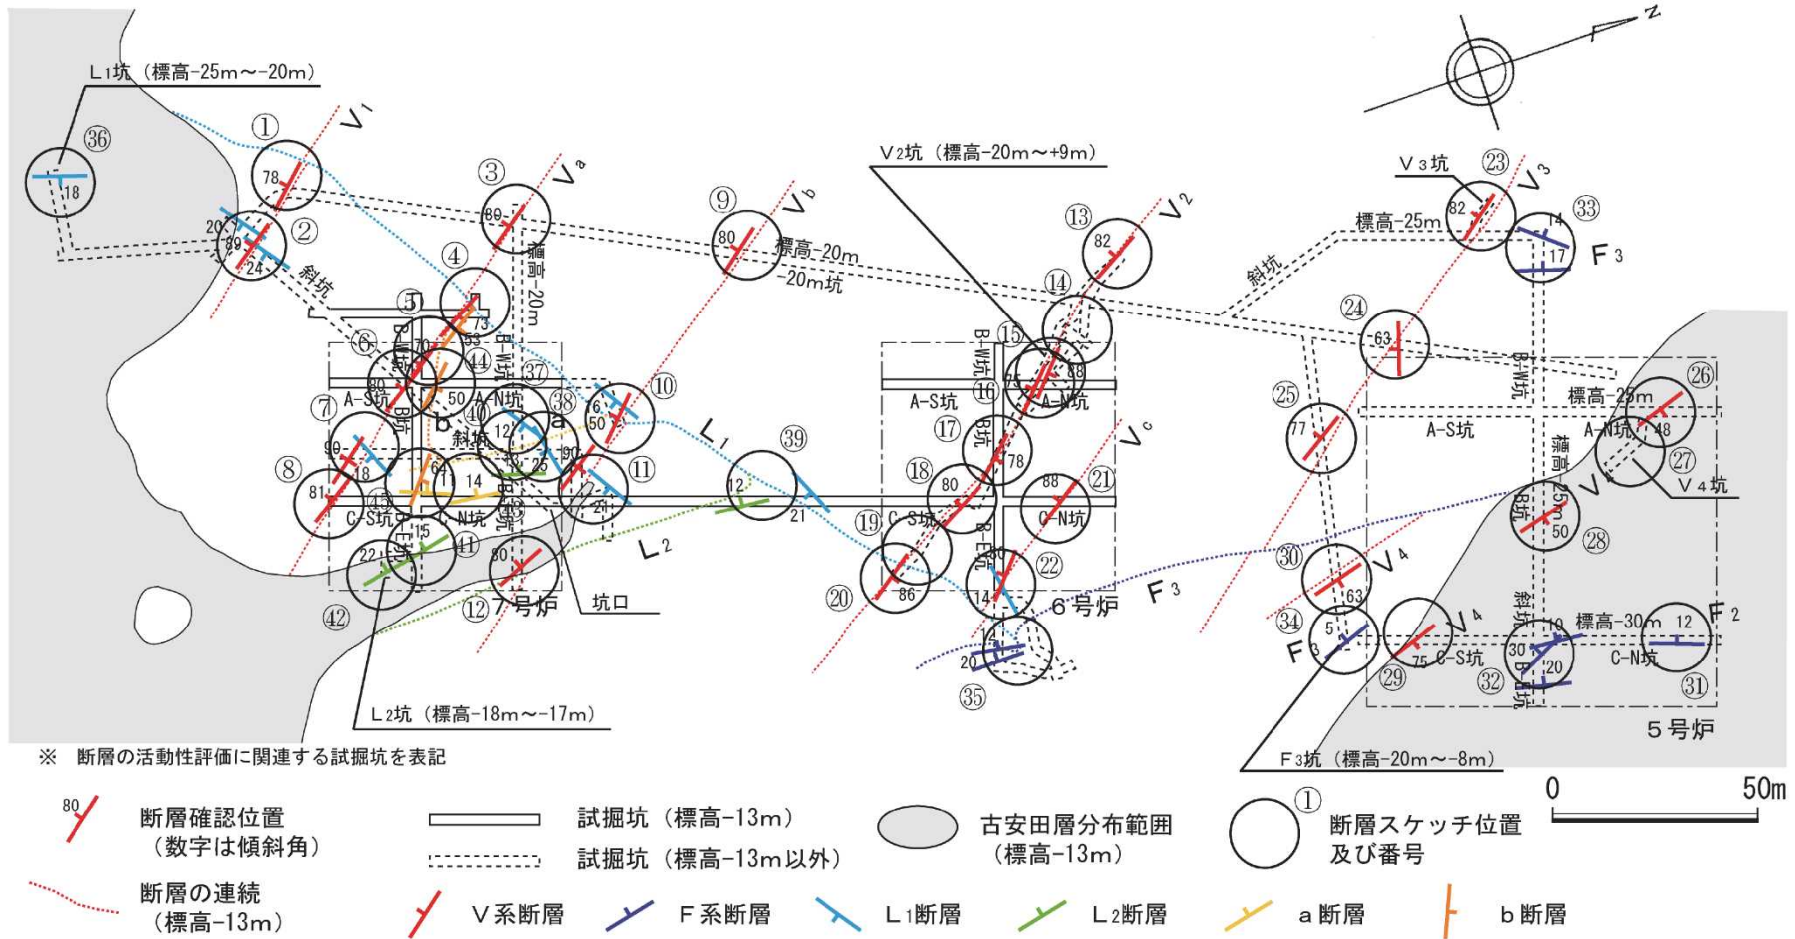
試掘坑調査による断層確認位置図

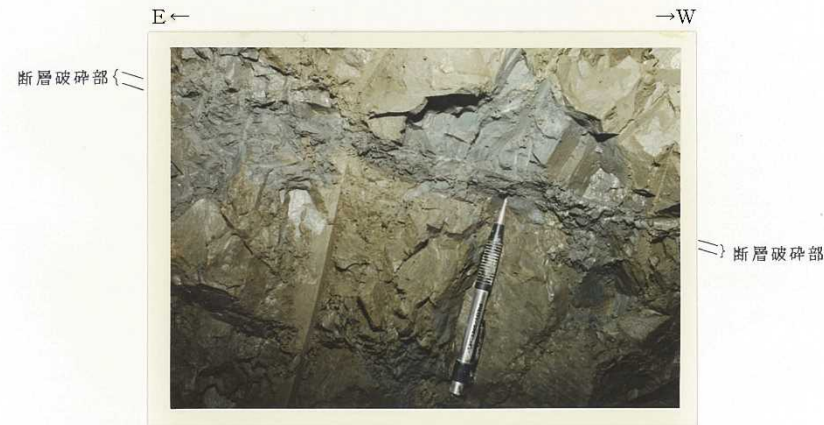
同上 接写 (F<sub>3-3</sub> 断層)

破碎部は土砂状~細片状を呈する。上部に厚さ 0~10mm 程度の黒色粘土を挟在する。

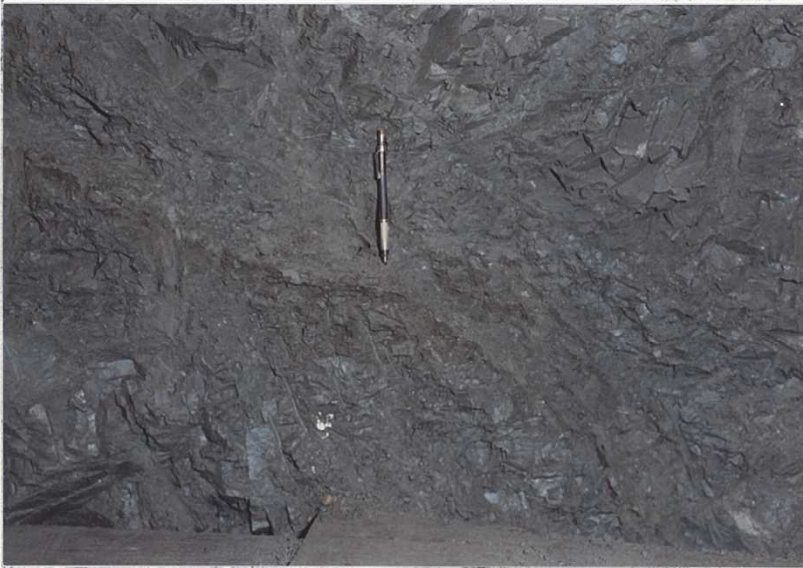
L<sub>1</sub>断層(下)によりF<sub>3-2</sub>断層は变形させられているが、粘土は連続している。

L<sub>1</sub>断層とF<sub>3</sub>断層の関係 (6号炉L1坑18基目切羽)

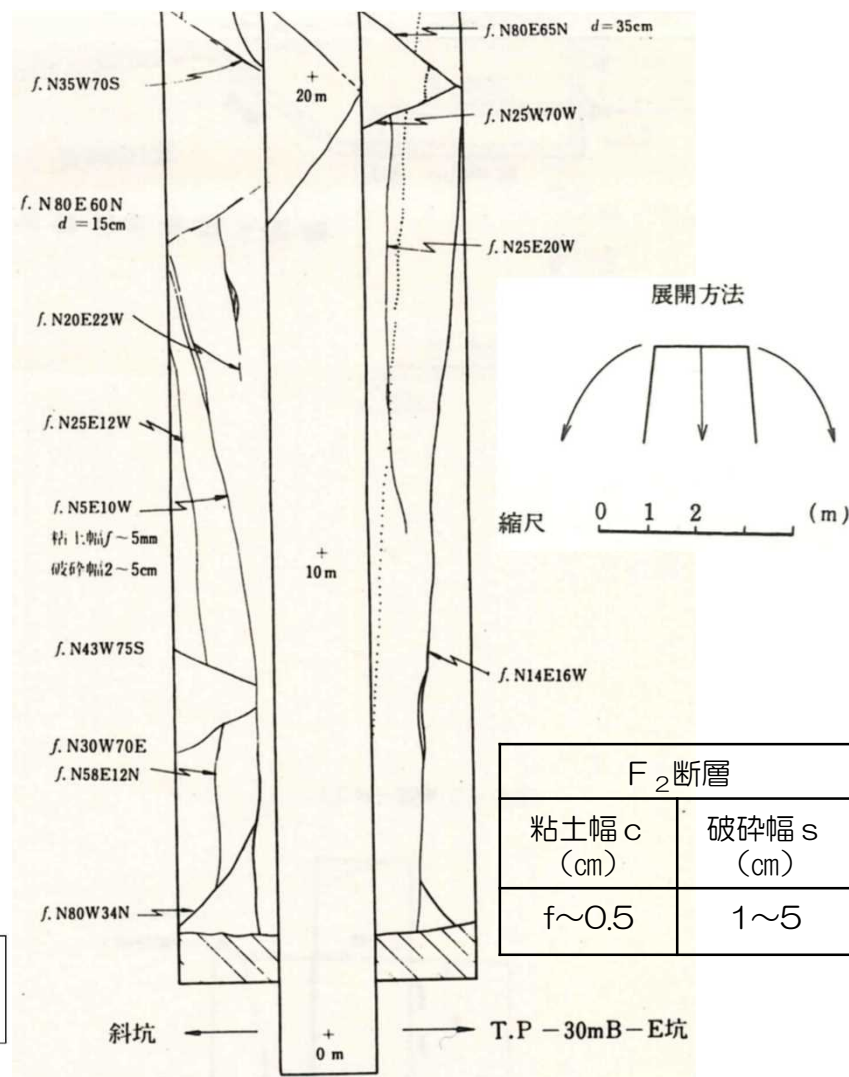
F<sub>2</sub> 断層 (5号炉C-N 坑西側壁, 0m~21m) ※2

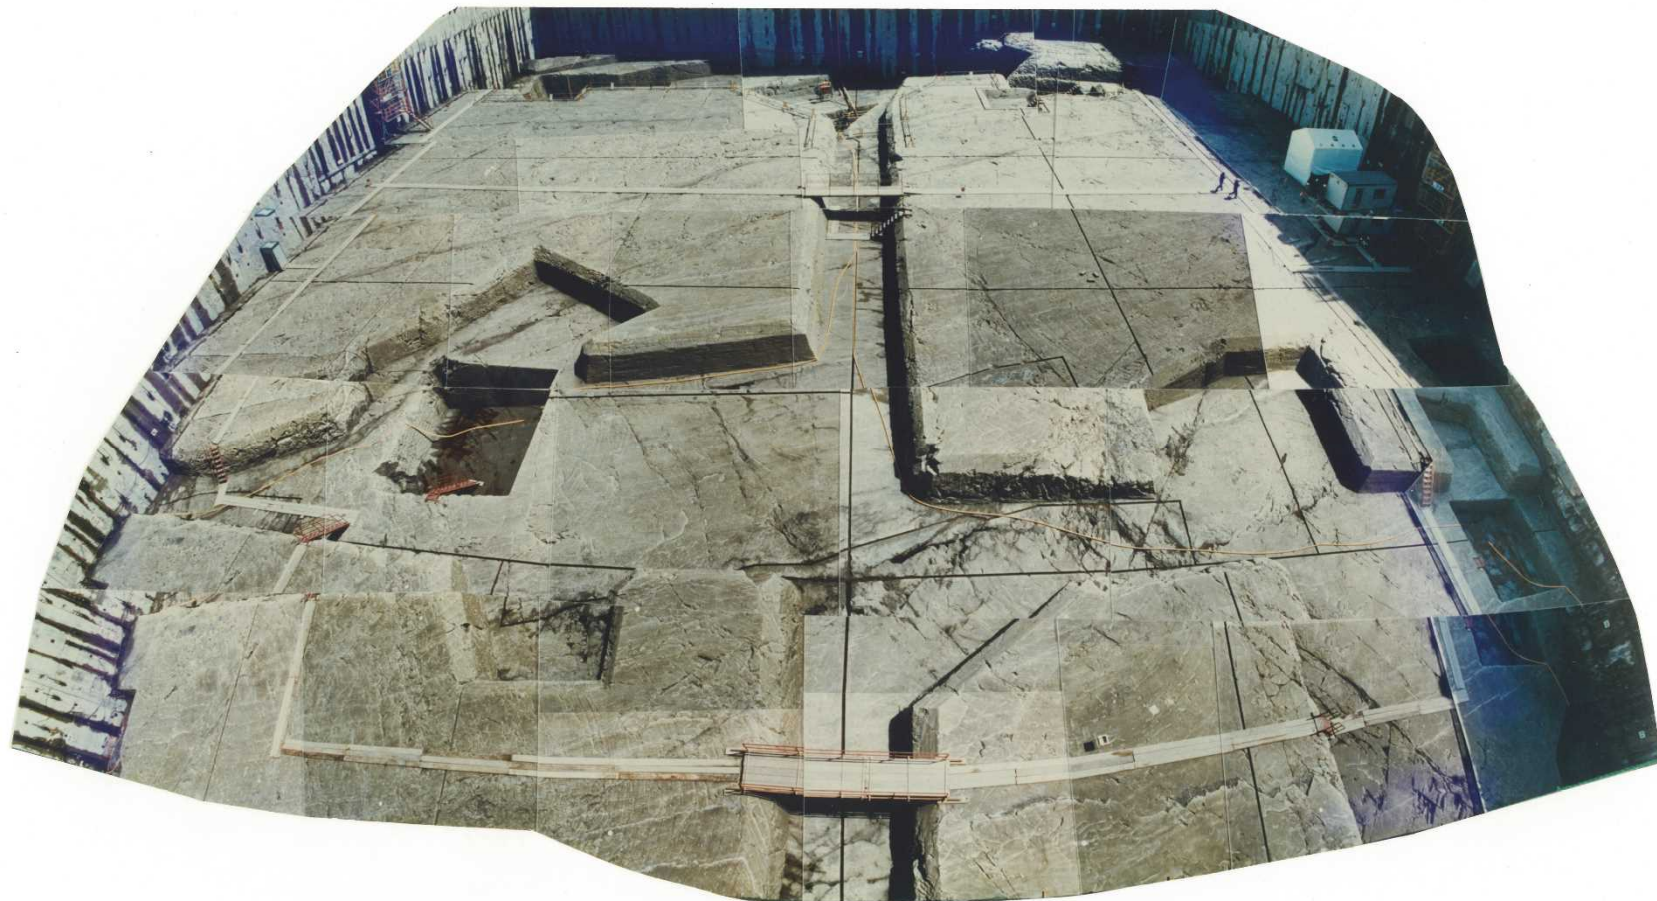
5号炉基礎基盤全景写真（西側から撮影）

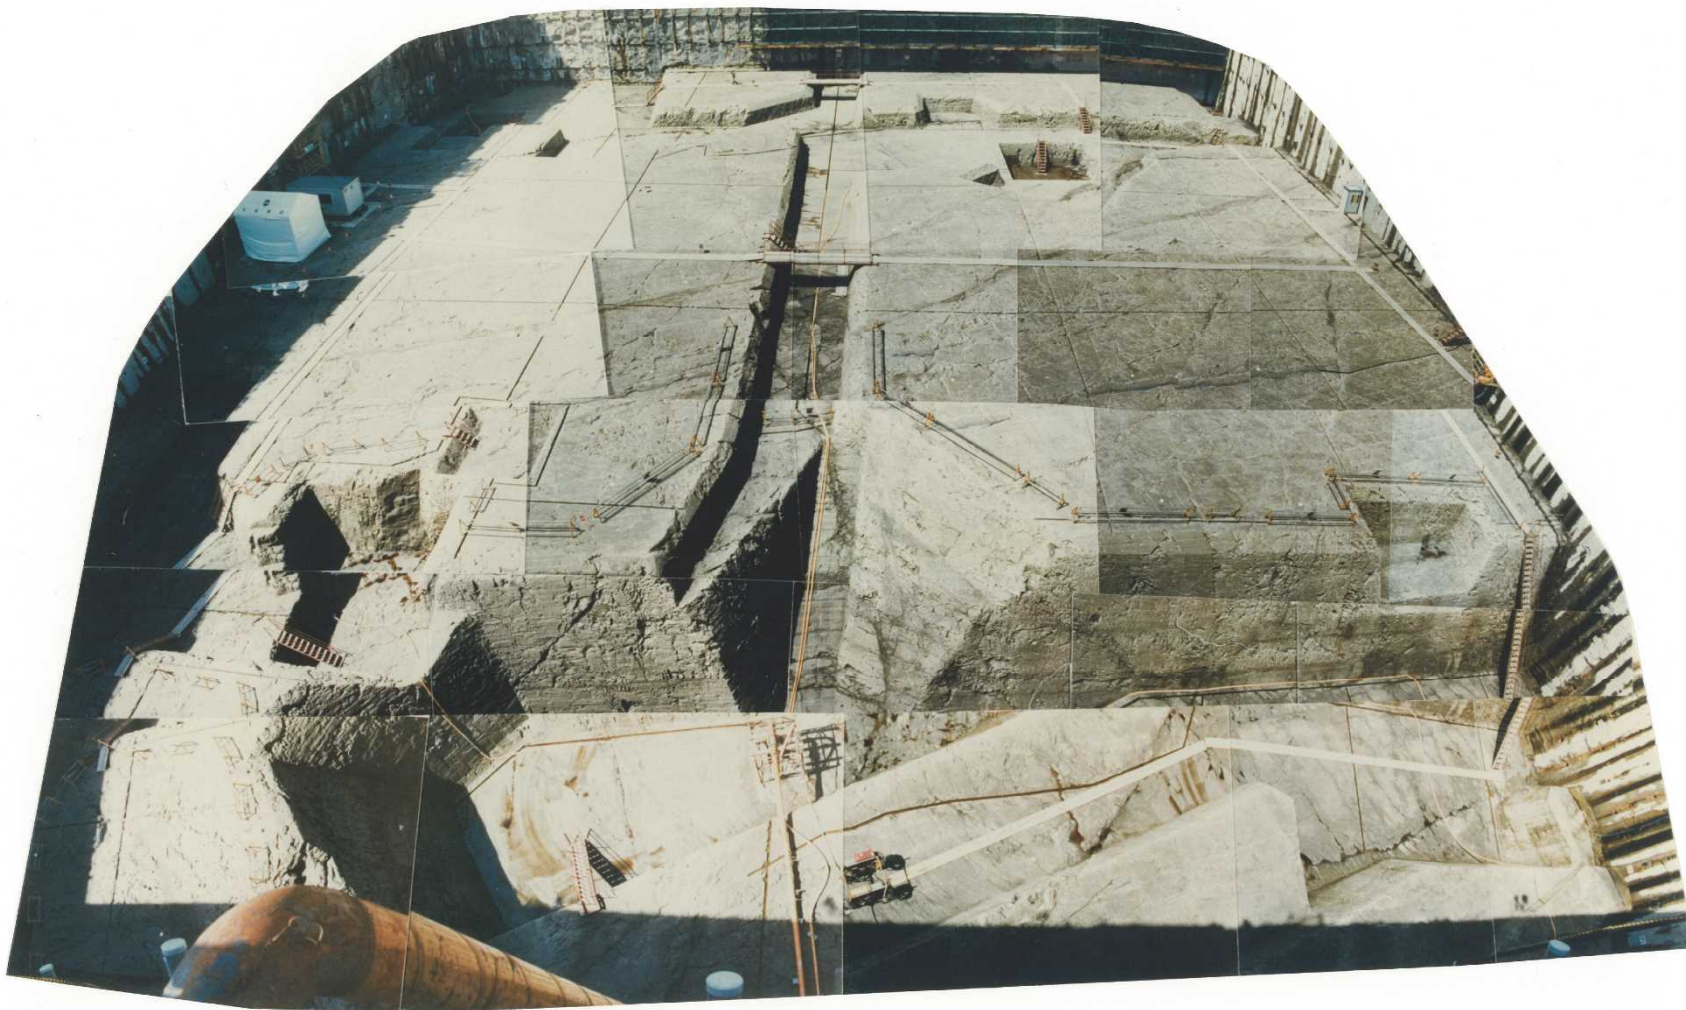
5号炉基礎基盤全景写真（東側から撮影）

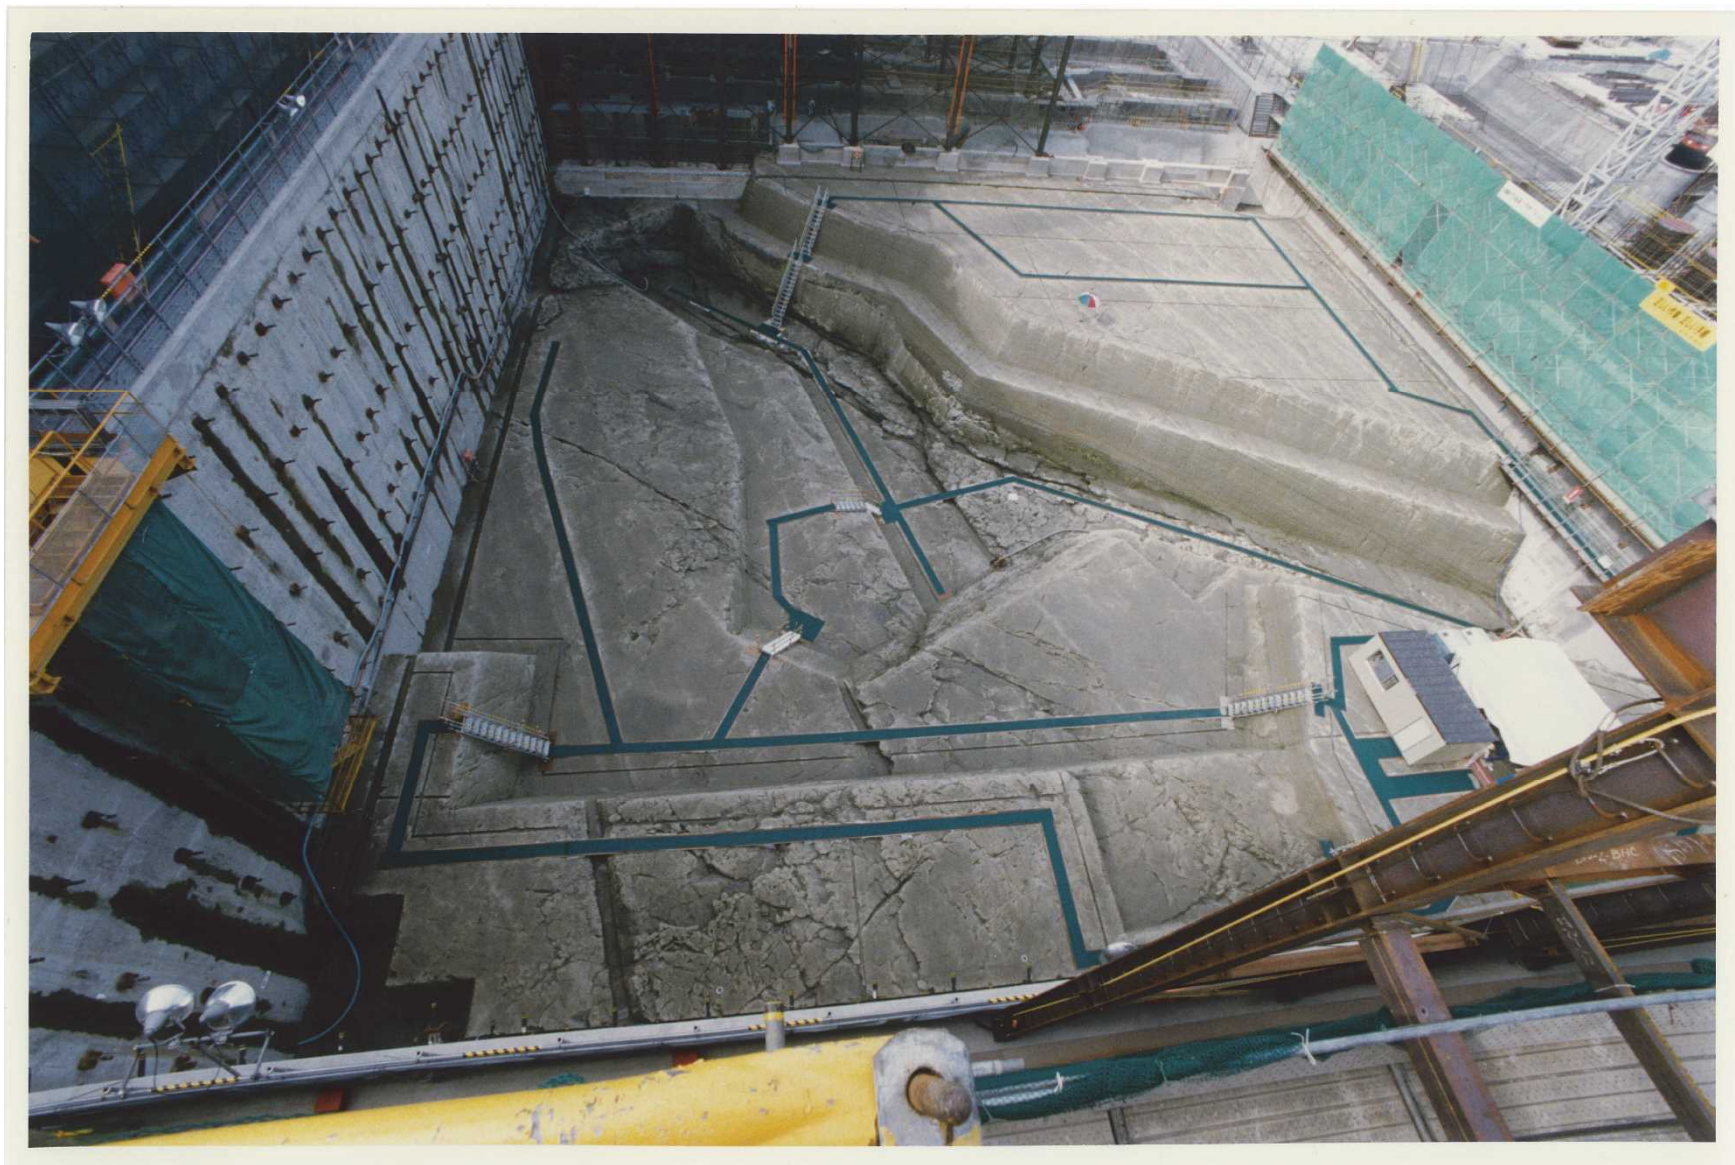
6号炉基礎基盤全景写真（北側から撮影）
