柏崎刈羽原子力発電所6号炉及び7号炉

敷地の地質・地質構造について 【補足説明資料】

平成28年12月19日
東京電力ホールディングス株式会社

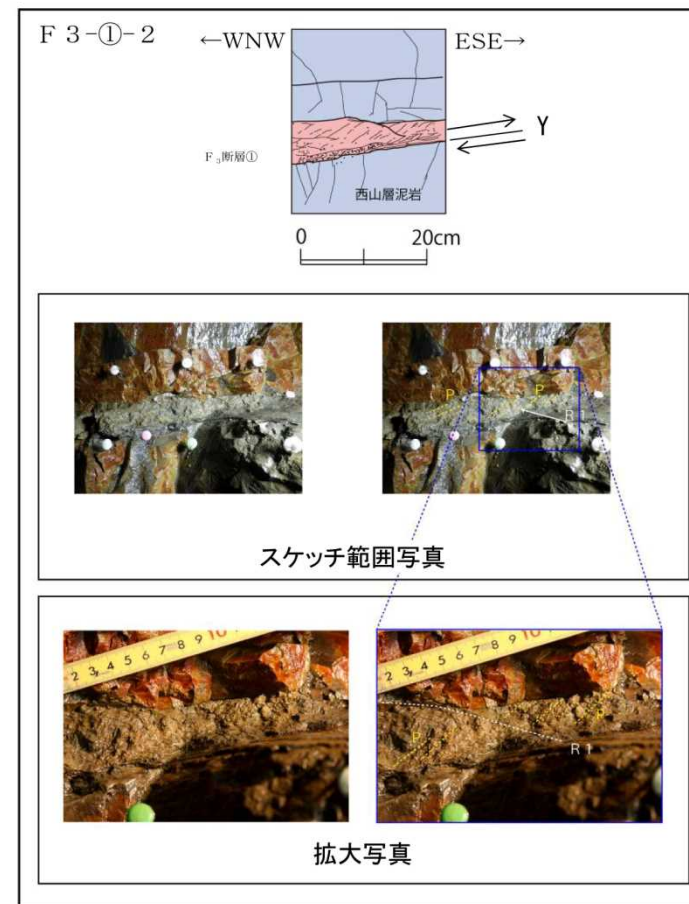
壁面の複合面構造の状況 (F3-①-2)

- F 3-①-1 及び F 3-①-2 では、F₃断層粘土部に含まれるNW~WNW方向下がりの細片の系統的な配列がP面と判断され、この構造を切るSE~ESE方向下がりのせん断面がR1面と判断される。断層面との配置から、上盤側がSE~ESE方向へ向かう逆断層変位が推定される。
