# 柏崎刈羽原子力発電所6号炉及び7号炉

## 敷地の地質・地質構造について

# 3.1.1 概要（断層の切り合い関係）

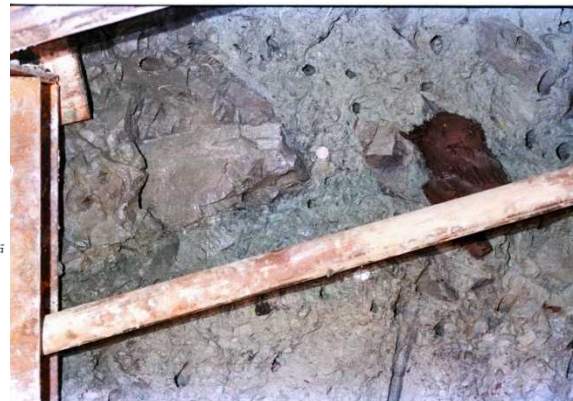
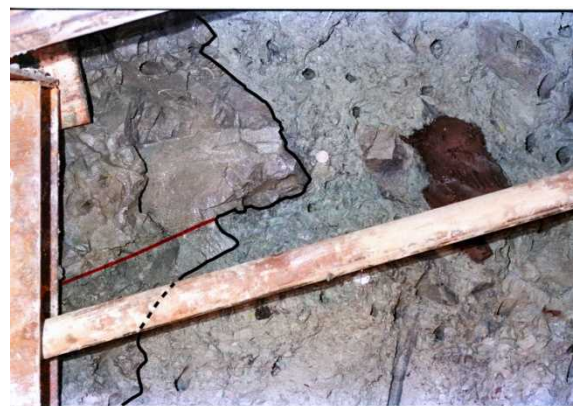
L<sub>2</sub>坑壁面写真

西山層 ← 古安田層 (A<sub>2</sub>部層)
