# 柏崎刈羽原子力発電所6号炉及び7号炉

## 敷地の地質・地質構造について

平成29年3月8日

東京電力ホールディングス株式会社

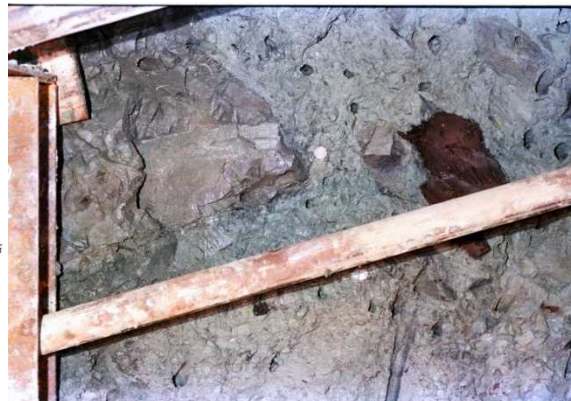
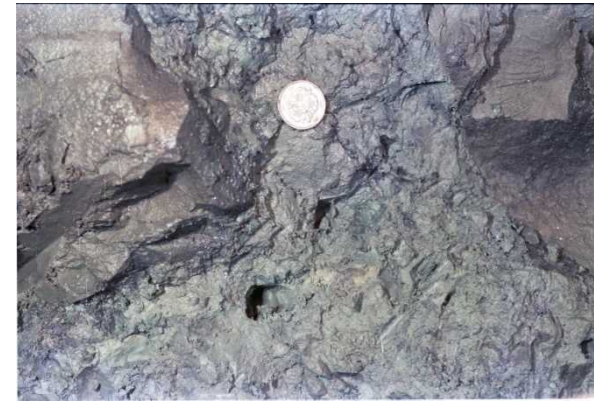
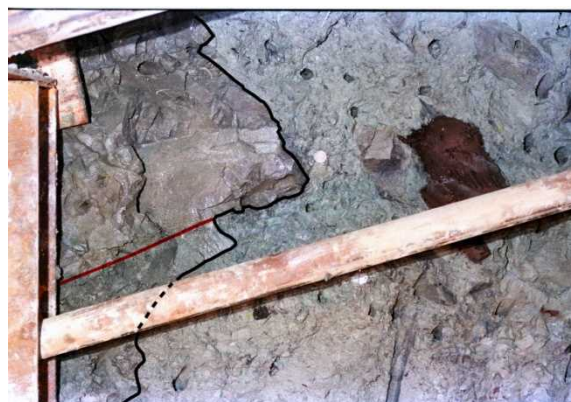
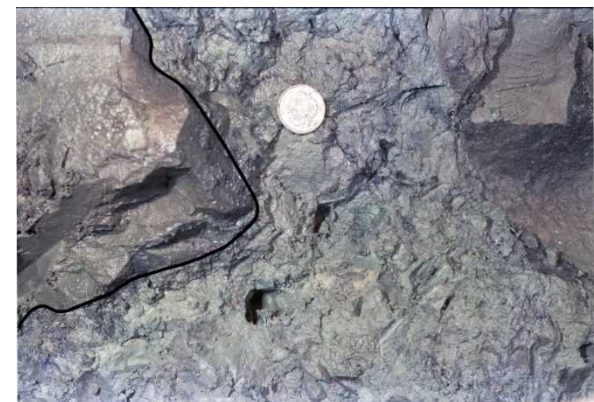
L<sub>2</sub>坑壁面写真

- L<sub>2</sub>断層と古安田層との関係を確認するため、試掘坑による追跡調査を実施した。
- その結果、L<sub>2</sub>断層は古安田層に変位・変形を与えていない。

西山層 ← 古安田層 (A<sub>2</sub>部層)
