# 柏崎刈羽原子力発電所6号炉及び7号炉

## 敷地の地質・地質構造について

平成29年3月13日  
東京電力ホールディングス株式会社

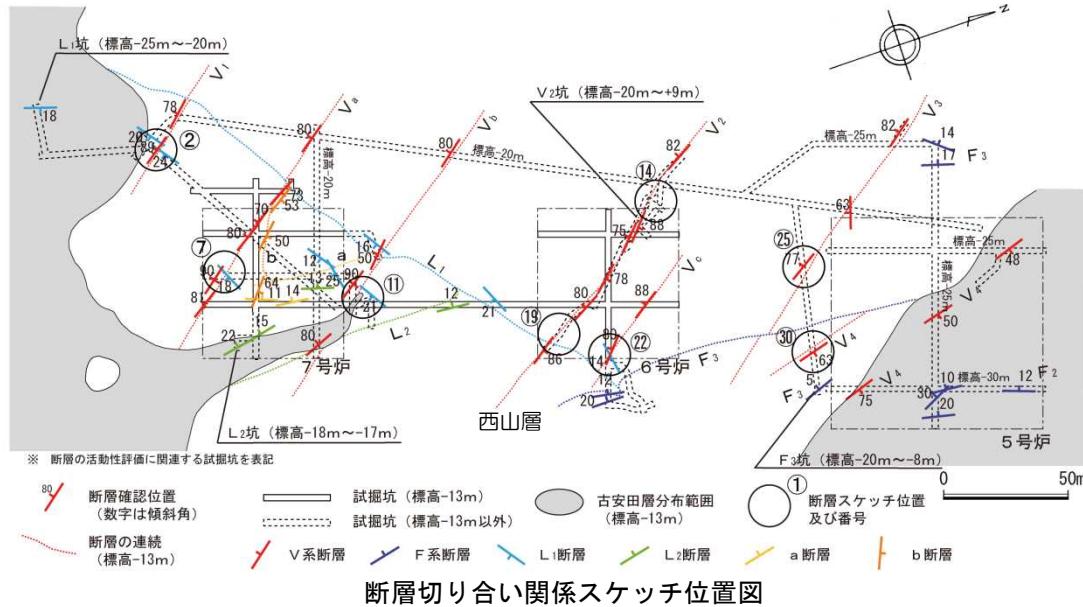
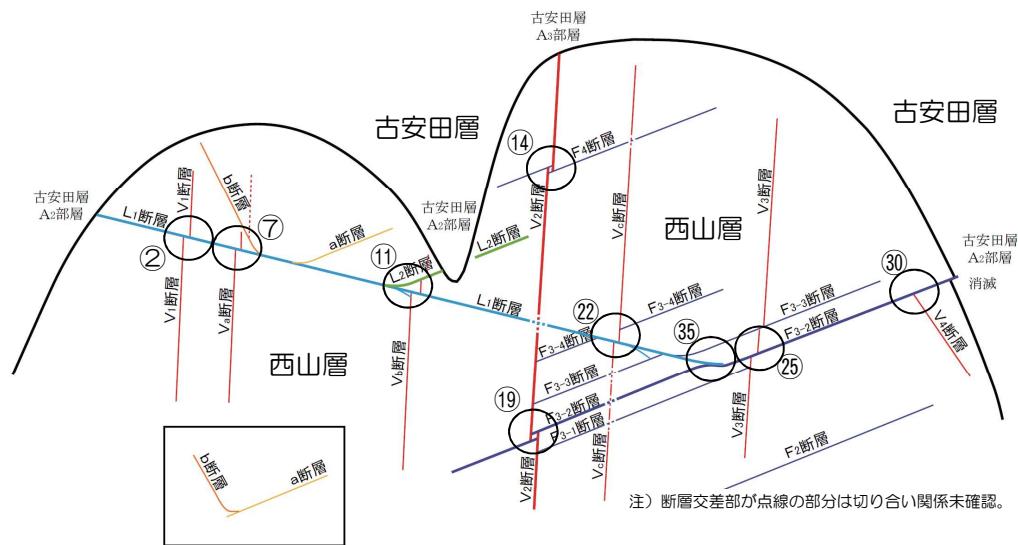
### 3.1.1 概要（断層の切り合い関係）

- $V_2$  断層は、 $F_3$  断層及び $F_4$  断層と切り切られの関係にある。
- $F_3$  断層は、 $V_2$  断層と切り切られの関係にあり、 $V_3$  断層及び $V_4$  断層を切る。また、 $F_4$  断層は $V_2$  断層と切り切られの関係にある。
- $L_1$  断層は、 $V_1$ ,  $V_a$ ,  $V_b$ ,  $V_c$  断層を切り、 $F_3$  断層を変位・変形させる。また、 $L_2$  断層に分岐する。
- 以上のことから、 $V$  系断層、 $F$  系断層及び $L_1$ ・ $L_2$  断層は、大局的にはほぼ同時期に活動していると考えられるが、 $V$  系断層では $V_2$  断層が、 $F$  系断層では $F_3$  断層及び $F_4$  断層が、 $L_1$  断層及び $L_2$  断層が相対的により新しく、これらの中でも $L_1$  断層及び $L_2$  断層が最も新しい時代まで活動した断層であると判断される。

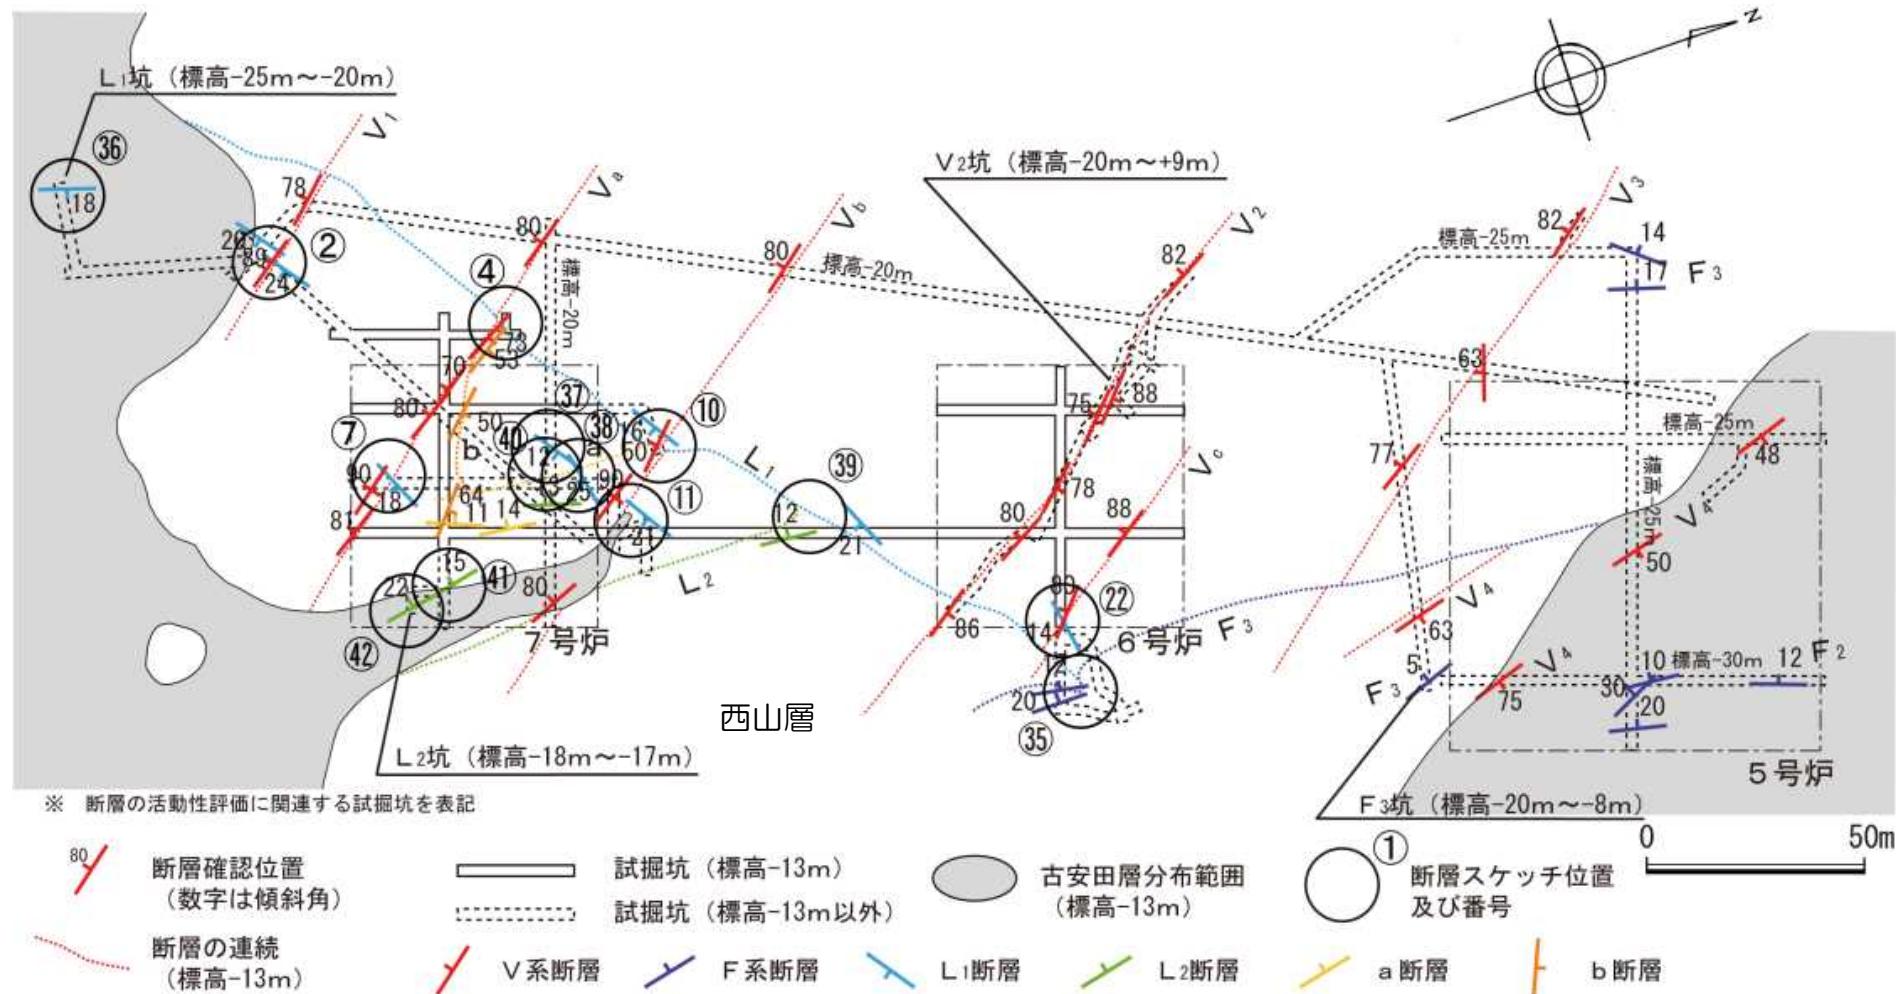
## 3.1.2 L<sub>1</sub>・L<sub>2</sub>断層

■ L<sub>1</sub>・L<sub>2</sub> 断層の確認位置、断層スケッチ位置及び番号等を上図に示す。

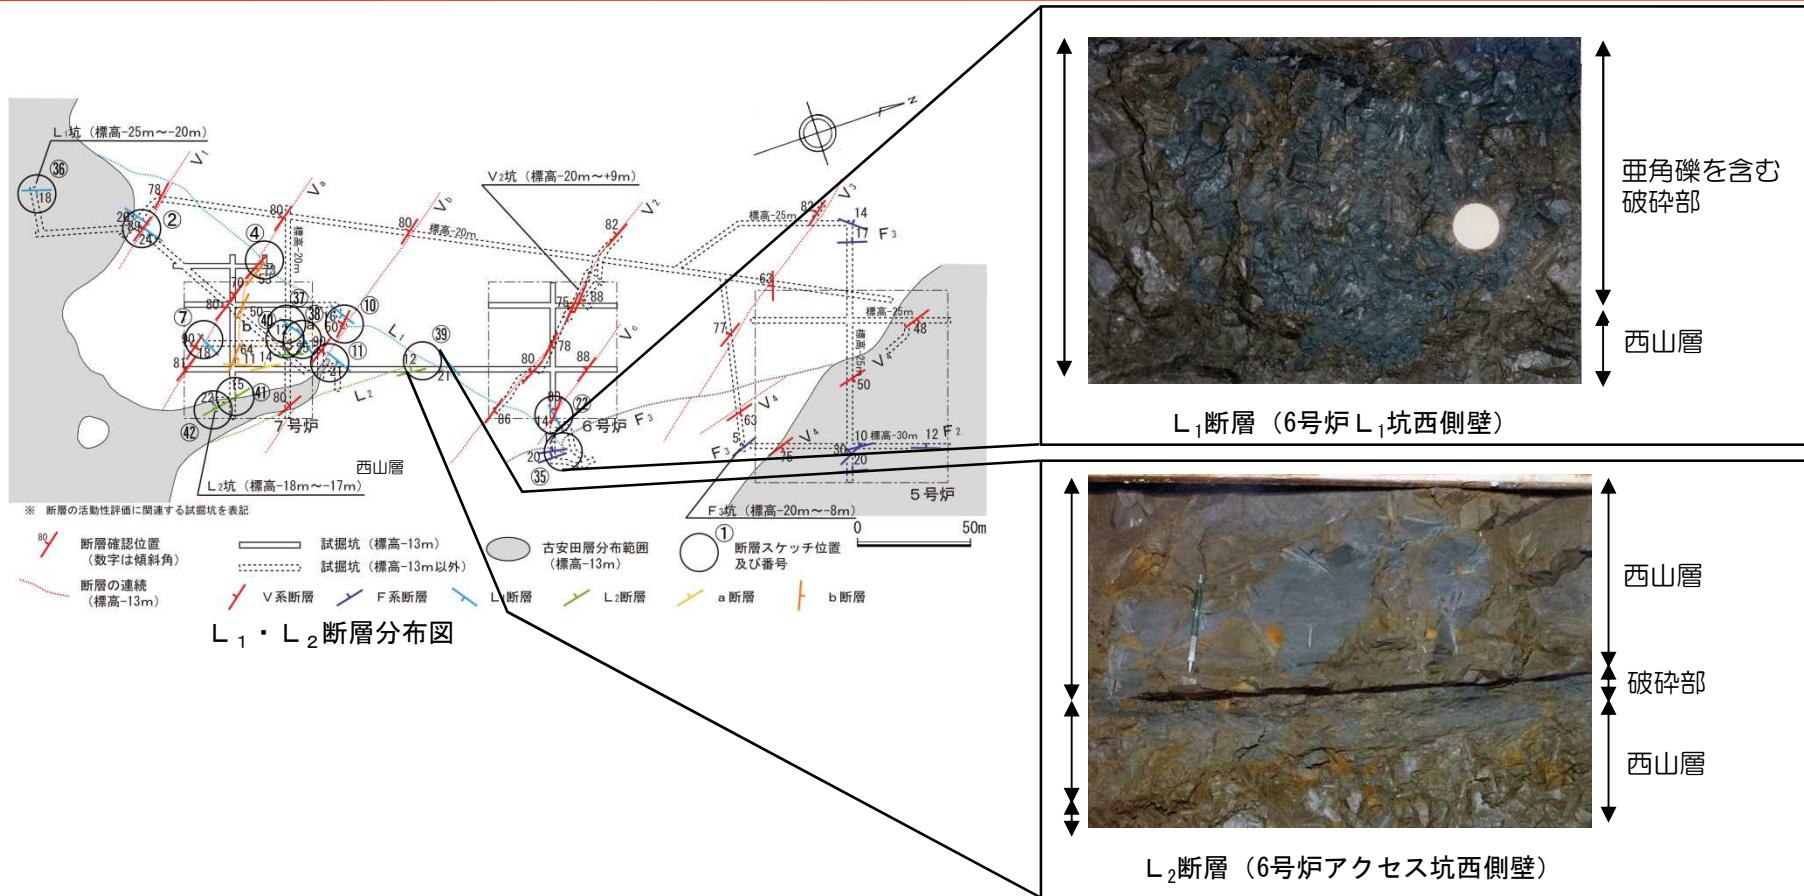
## 3.1.2 L<sub>1</sub>・L<sub>2</sub>断層（性状）

- L<sub>1</sub>・L<sub>2</sub>断層は、NE-SW走向で低角度南東傾斜のL<sub>1</sub>断層と、これから分岐する層理面に平行なL<sub>2</sub>断層からなる。
- L<sub>1</sub>断層は幅0cm～1.6cm（平均0.2cm）の粘土及び幅0cm～85cm（平均15cm）の亞角礫を含む破碎部を、L<sub>2</sub>断層は幅フィルム状～0.3cm（平均フィルム状）の粘土及び幅0cm～65cm（平均7cm）の亞角礫を含む破碎部を伴う。破碎幅は断層合流部付近で大きくなる傾向がある。
- なお、F系断層代表のF<sub>3</sub>断層は幅フィルム状～5cm（平均1.9cm）の粘土及び幅0～17cm（平均8cm）の破碎部からなり、F<sub>3</sub>断層と比較してL<sub>1</sub>・L<sub>2</sub>断層は、粘土幅が小さく、破碎幅が大きく、亞角礫を含むことから断層性状は異なる。

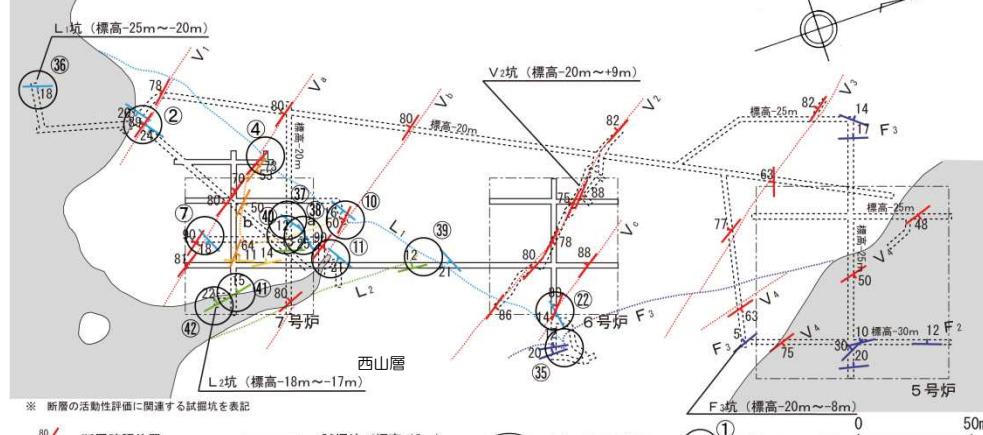
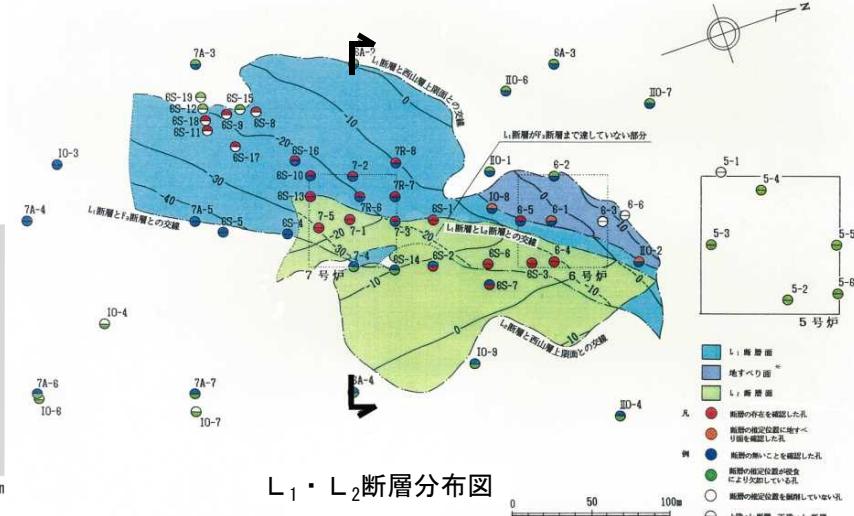
L<sub>1</sub>・L<sub>2</sub>断層分布図

- L<sub>1</sub>断層及びL<sub>2</sub>断層は、試掘坑調査及び6号炉、7号炉周辺のボーリング調査によって連続性を確認している。
- L<sub>1</sub>断層はF<sub>3</sub>断層より下位には分布しない。また、L<sub>2</sub>断層はL<sub>1</sub>断層より下位には分布しない。

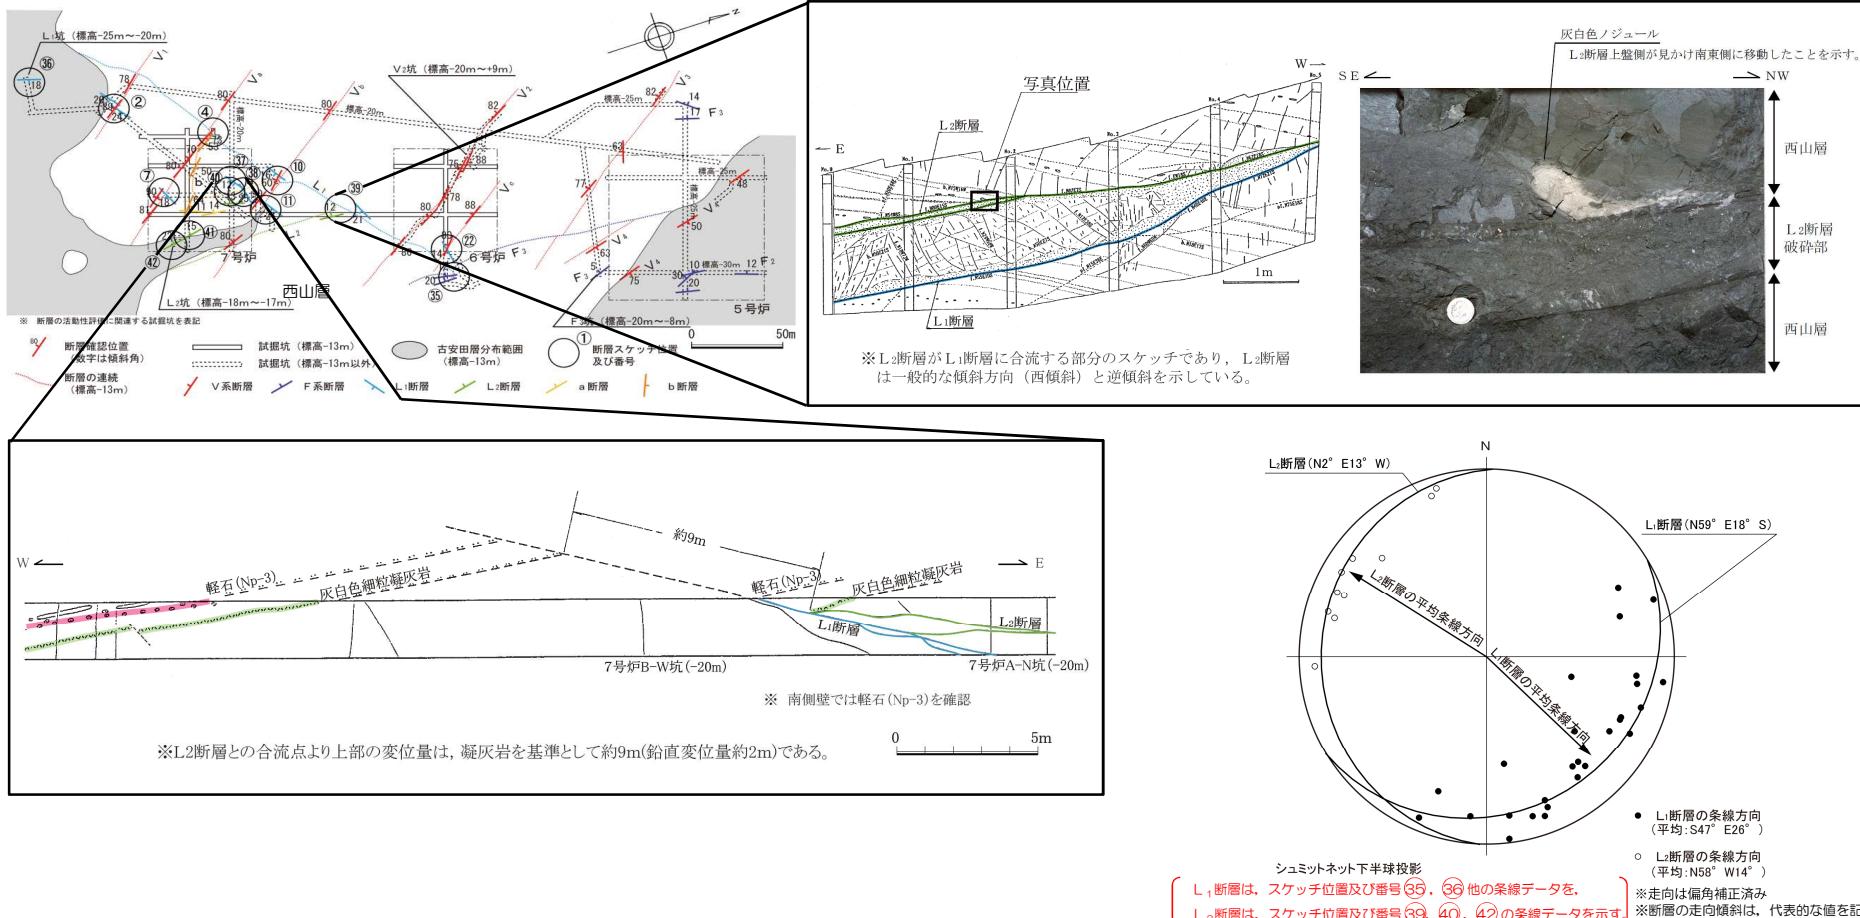
## 3.1.2 L<sub>1</sub>・L<sub>2</sub>断層 (L<sub>1</sub>, L<sub>2</sub>断層の変位センス)

- L<sub>1</sub>断層は鍵層Np-3及びその下位の灰白色細粒凝灰岩を正断層的に変位させている。
- L<sub>2</sub>断層によりノジュールが逆断層的センスに引きずられている。
- 条線方向はばらつくものの、L<sub>1</sub>断層、L<sub>2</sub>断層ともに北西—南東方向の縦ずれを示す。
- 以上のことから、L<sub>1</sub>断層とL<sub>2</sub>断層は、一体で活動した断層と推定される。

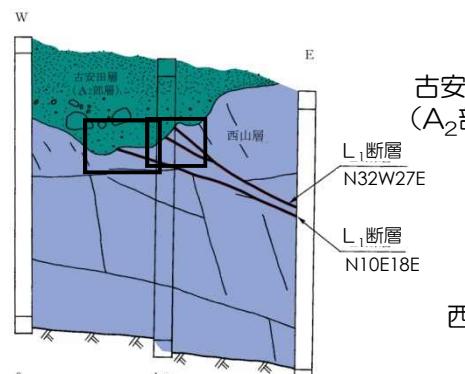
※走向・傾斜は偏角補正済み  
L<sub>1</sub>坑壁面スケッチ

- L<sub>1</sub>断層と古安田層との関係を確認するため、試掘坑による追跡調査を実施した。
- その結果、L<sub>1</sub>断層は古安田層に変位・変形を与えていない。

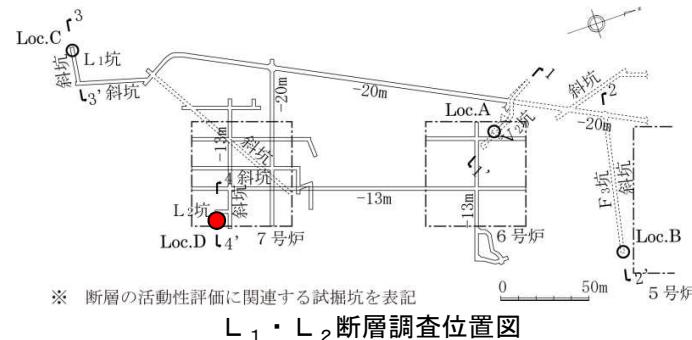
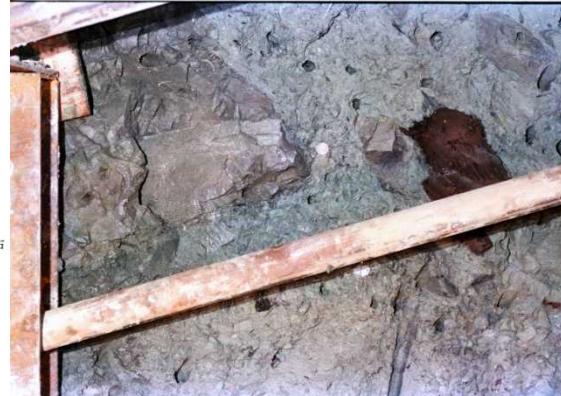
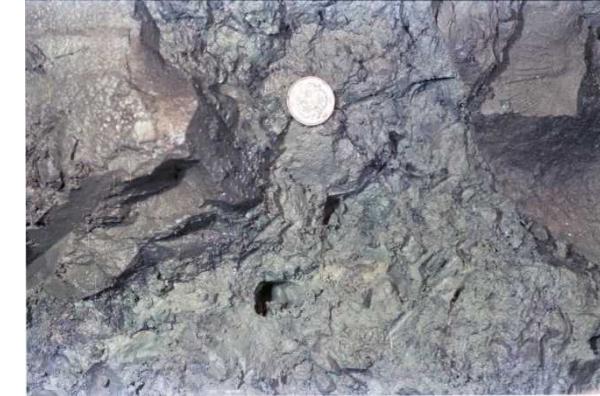
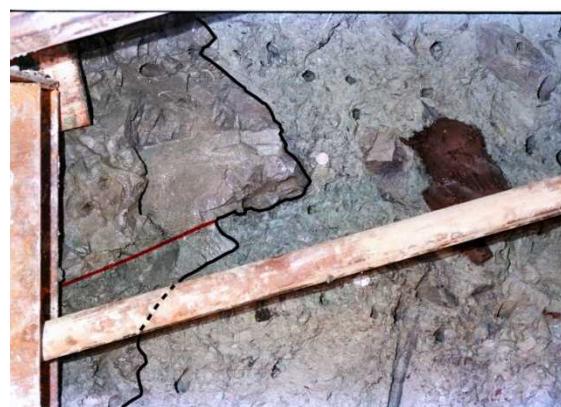
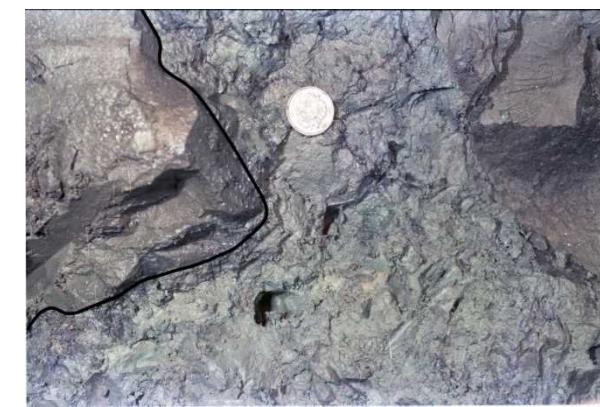
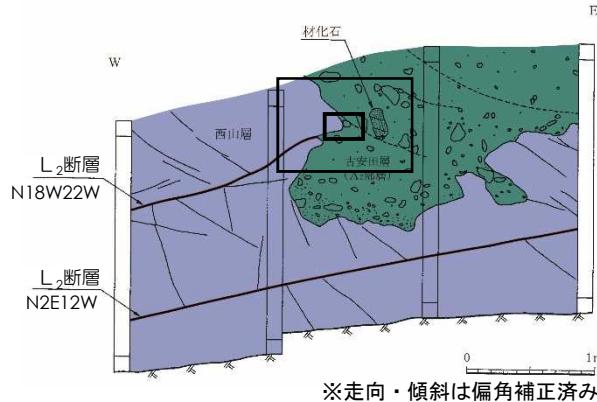
L<sub>2</sub>坑壁面写真

- L<sub>2</sub>断層と古安田層との関係を確認するため、試掘坑による追跡調査を実施した。
- その結果、L<sub>2</sub>断層は古安田層に変位・変形を与えていない。

西山層 古安田層 (A<sub>2</sub>部層)

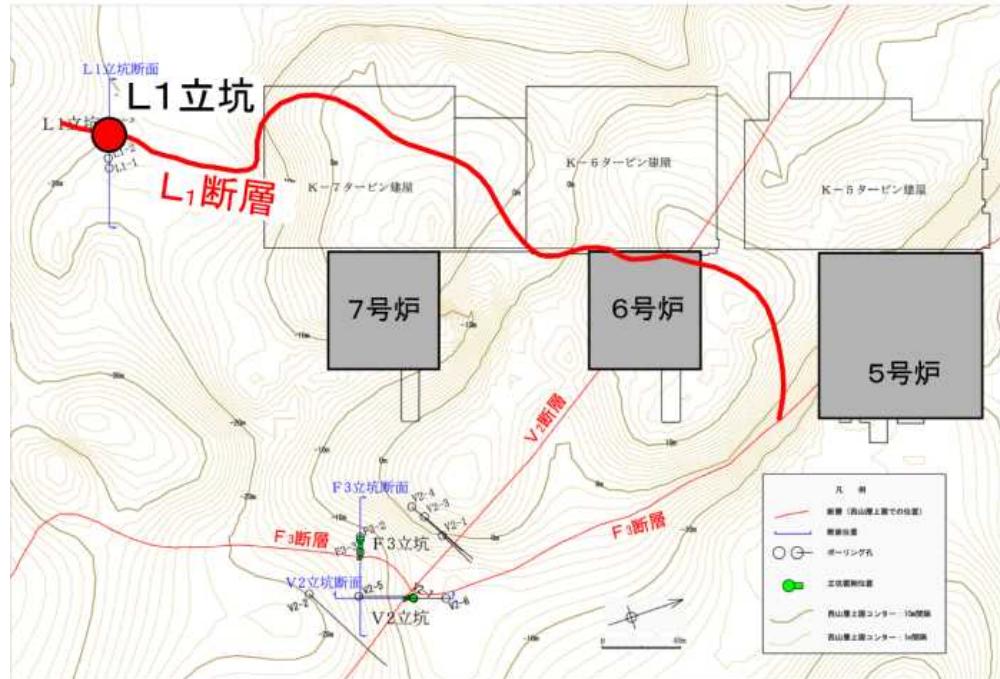
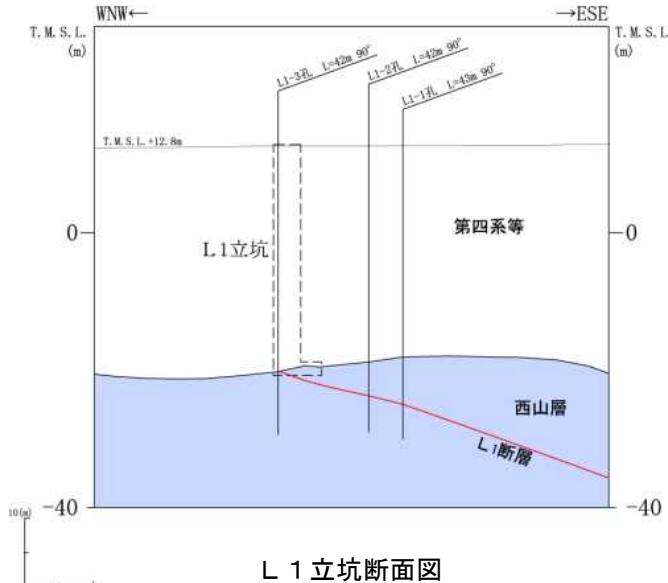
## 3.1.2 L<sub>1</sub>・L<sub>2</sub>断層 (L1立坑調査結果の概要)

(— : スケッチ範囲)

- L<sub>1</sub>断層と古安田層との関係を再確認するため、立坑調査を実施した。

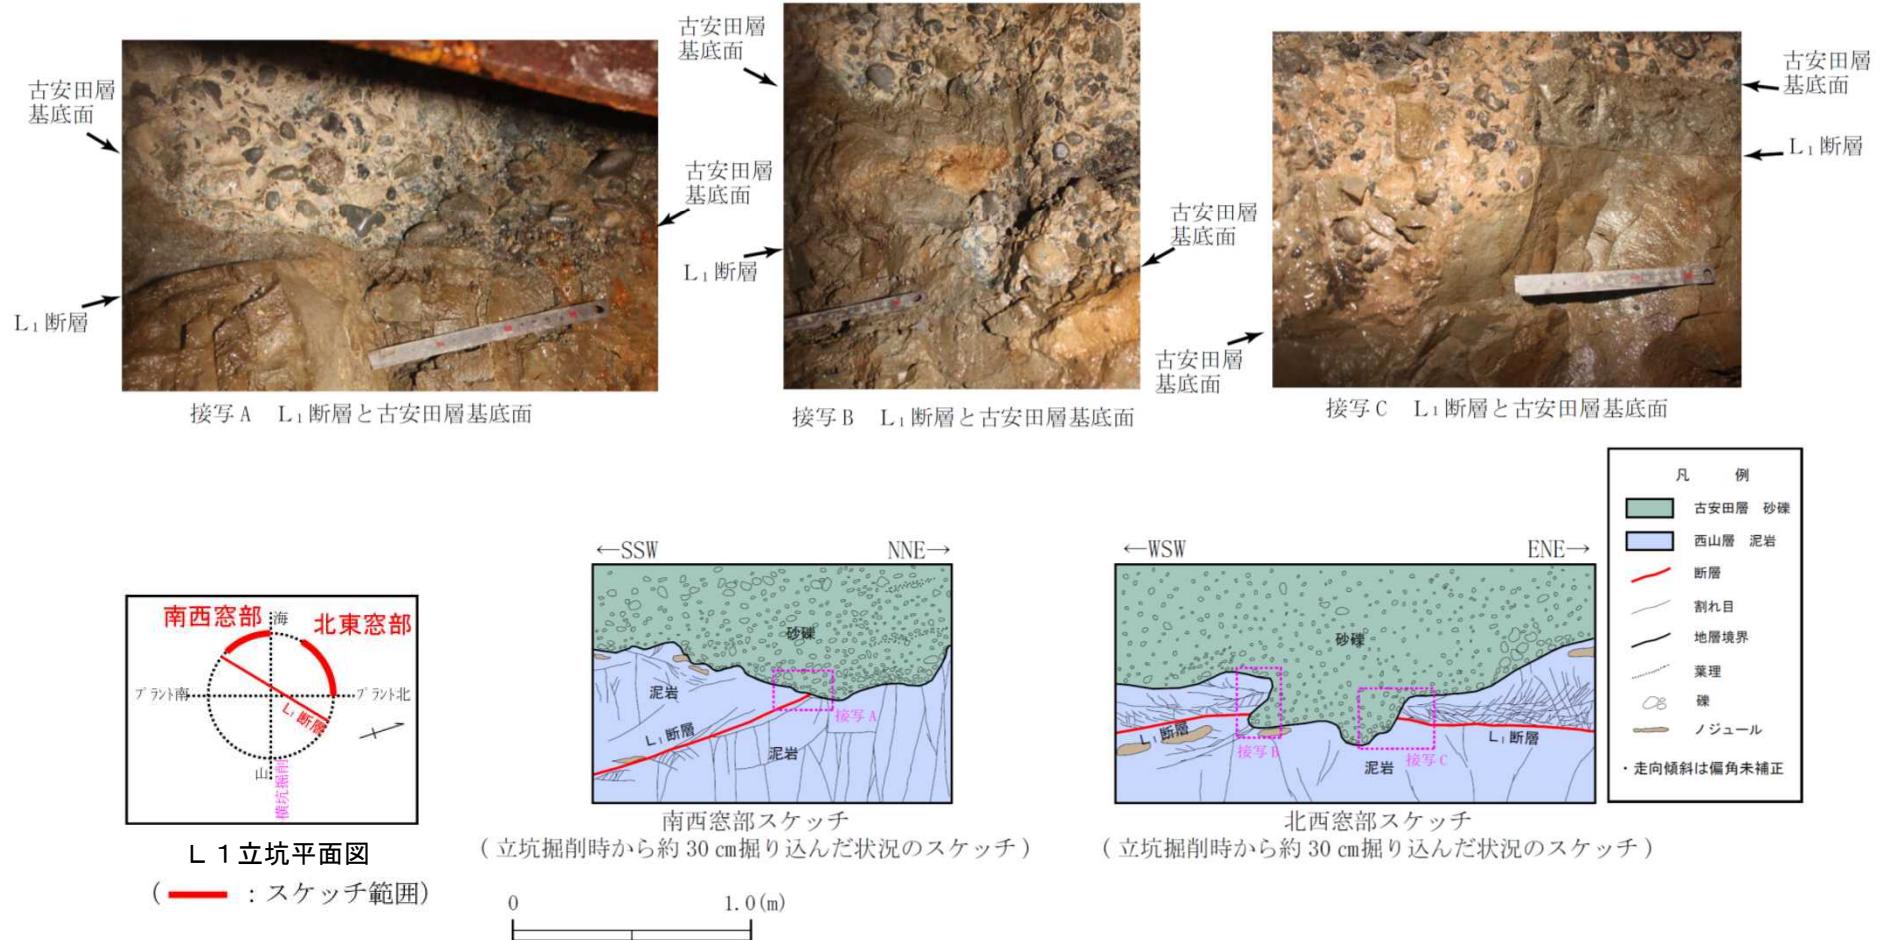
## 3.1.2 L<sub>1</sub>・L<sub>2</sub>断層 (L<sub>1</sub>断層活動性確認状況)

- L<sub>1</sub>断層は、古安田層に変位・変形を与えていない。
- 以上のことから、L<sub>1</sub>・L<sub>2</sub>断層は古安田層堆積以降の活動は認められず、将来活動する可能性のある断層等ではないと判断される。
