柏崎刈羽原子力発電所6号炉及び7号炉

敷地の地質・地質構造について

平成29年3月22日

東京電力ホールディングス株式会社

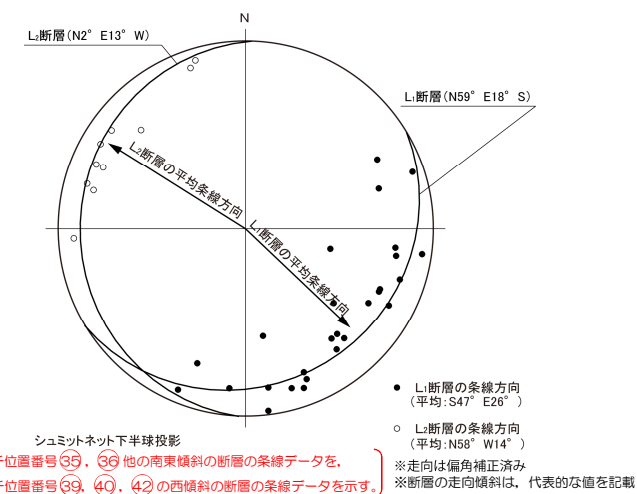
3.1.2 L₁・L₂断層 (L₁, L₂断層の変位センス)

- L₁断層は鍵層Np-3及びその下位の灰白色細粒凝灰岩を正断層的に変位させている。
- L₂断層によりノジュールが逆断層的センスに引きずられている。
- 条線方向はばらつくものの、L₁断層、L₂断層ともに北西-南東方向の縦ずれを示す。
- 以上のことから、L₁断層とL₂断層は、一体で活動した断層と推定される。

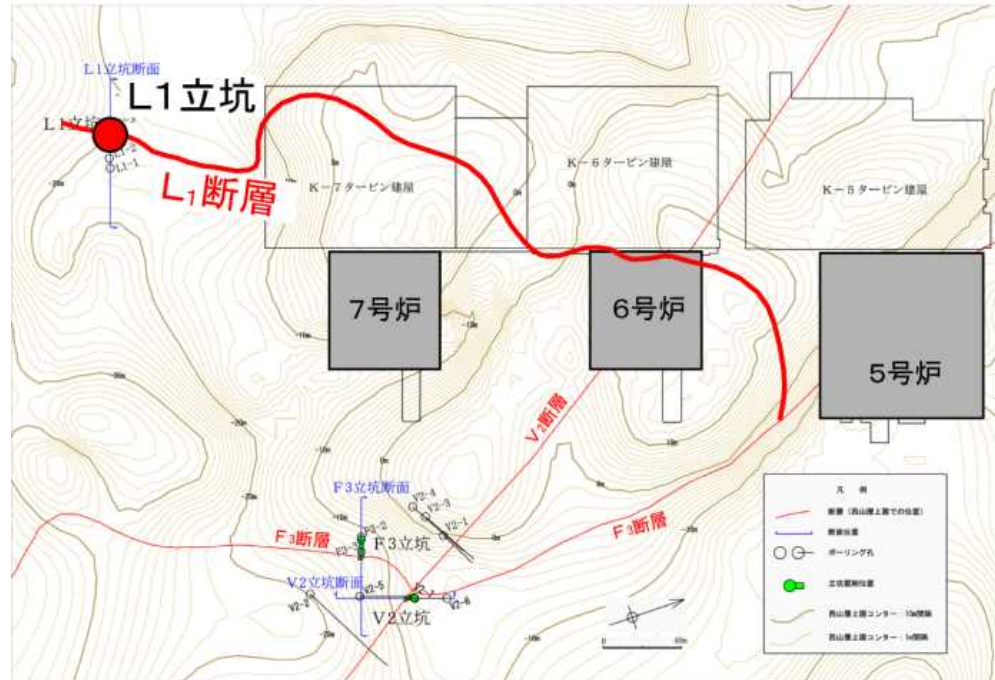
L₁立坑調査位置図

- L₁断層と古安田層との関係を再確認するため、立坑調査を実施した。
