3.2.5 F系断層

3.2.5.1 F_5 断層の評価

3.2.5.2 一連の正断層の評価

3.2.5.1 F₅断層の評価 地形（文献調査・空中写真判読）

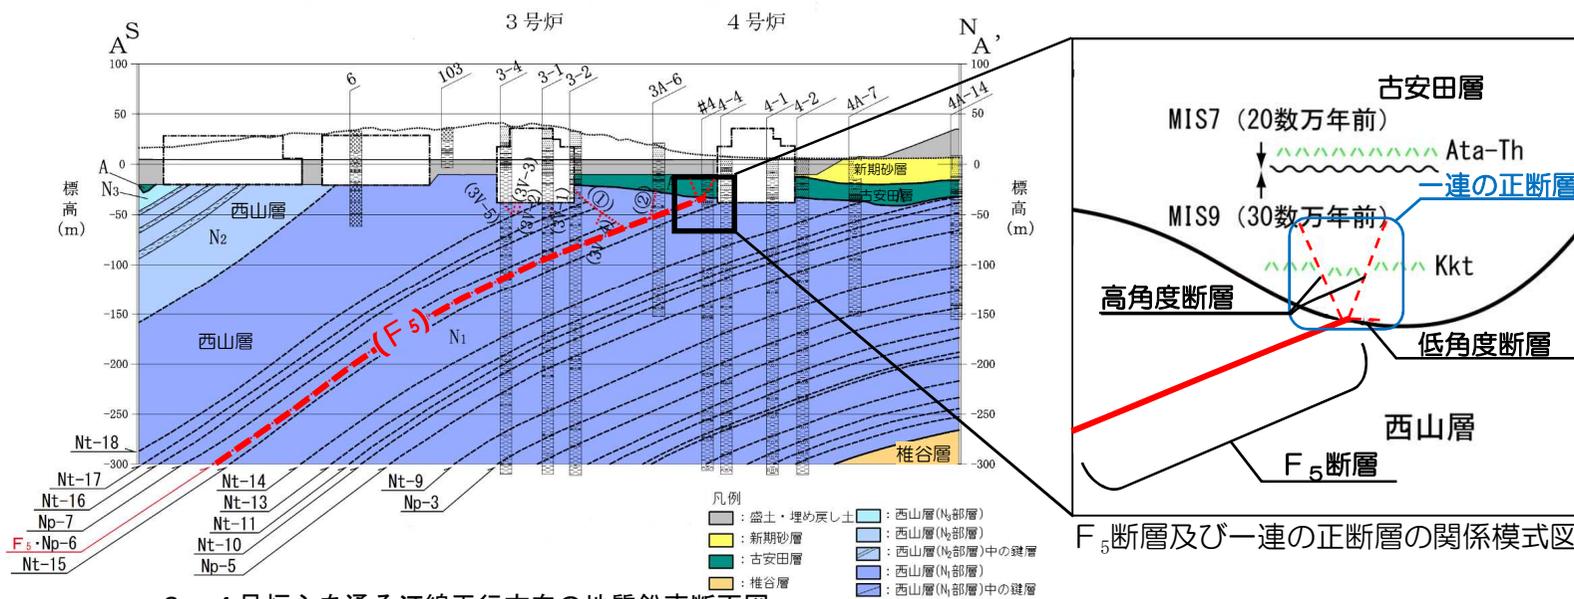
3・4号炉心を通る汀線平行方向の地質鉛直断面図

- F₅断層は、西山層中に層理面とほぼ平行に分布しており、西山層の褶曲運動に伴って形成された層面すべり断層と判断される。
- F₅立坑調査では、F₅断層が古安田層と接する位置付近の古安田層中に高角度断層、西山層上限面付近に低角度断層が分布していることを確認した。条線の方向や変位センスからF₅断層の最大傾斜方向の運動、高角度断層及び低角度断層は一連の正断層として活動したと判断される。
- F₅断層については、将来活動する可能性のある断層等に該当するか否かについて、一連の正断層については、耐震重要施設等の下に分布するか否か等について、①地形、②地質・地質構造及び③応力場等の観点から検討を行った。

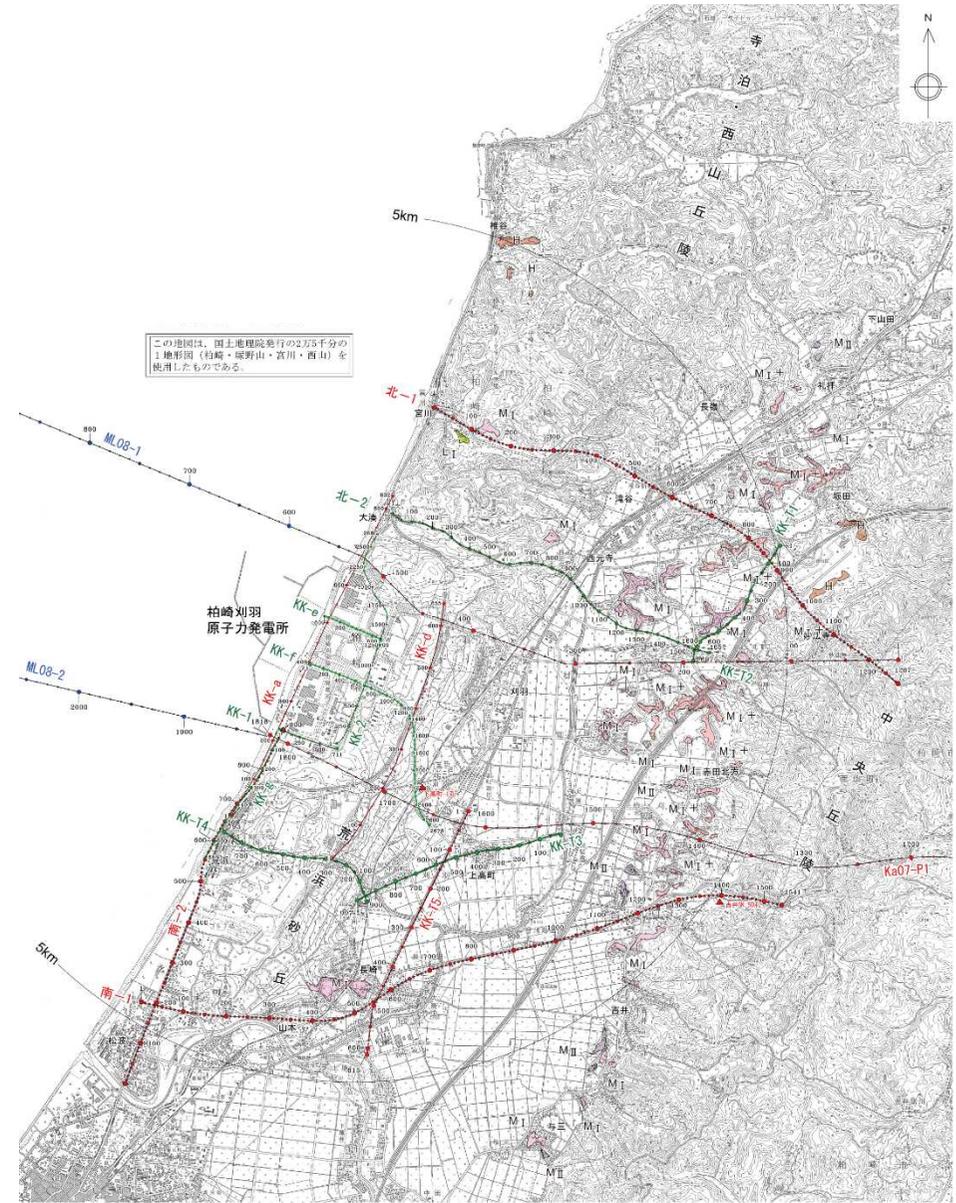
敷地及び敷地近傍の変動地形図

- [新編]日本の活断層（1991）や活断層デジタルマップ（2002）等いずれの文献においても、敷地及び敷地近傍にリニアメントは認められない。
- 空中写真判読結果によると、敷地近傍の柏崎平野周辺に分布する段丘面は、段丘面の標高、分布形態、連続性、面の開析程度等により、高位からH面群、M_I⁺面、M_I面、M_{II}面及びL_I面に区分される。
- 最も広く分布する段丘面はM_I面である。
- 敷地及び敷地近傍にリニアメントは判読されない。

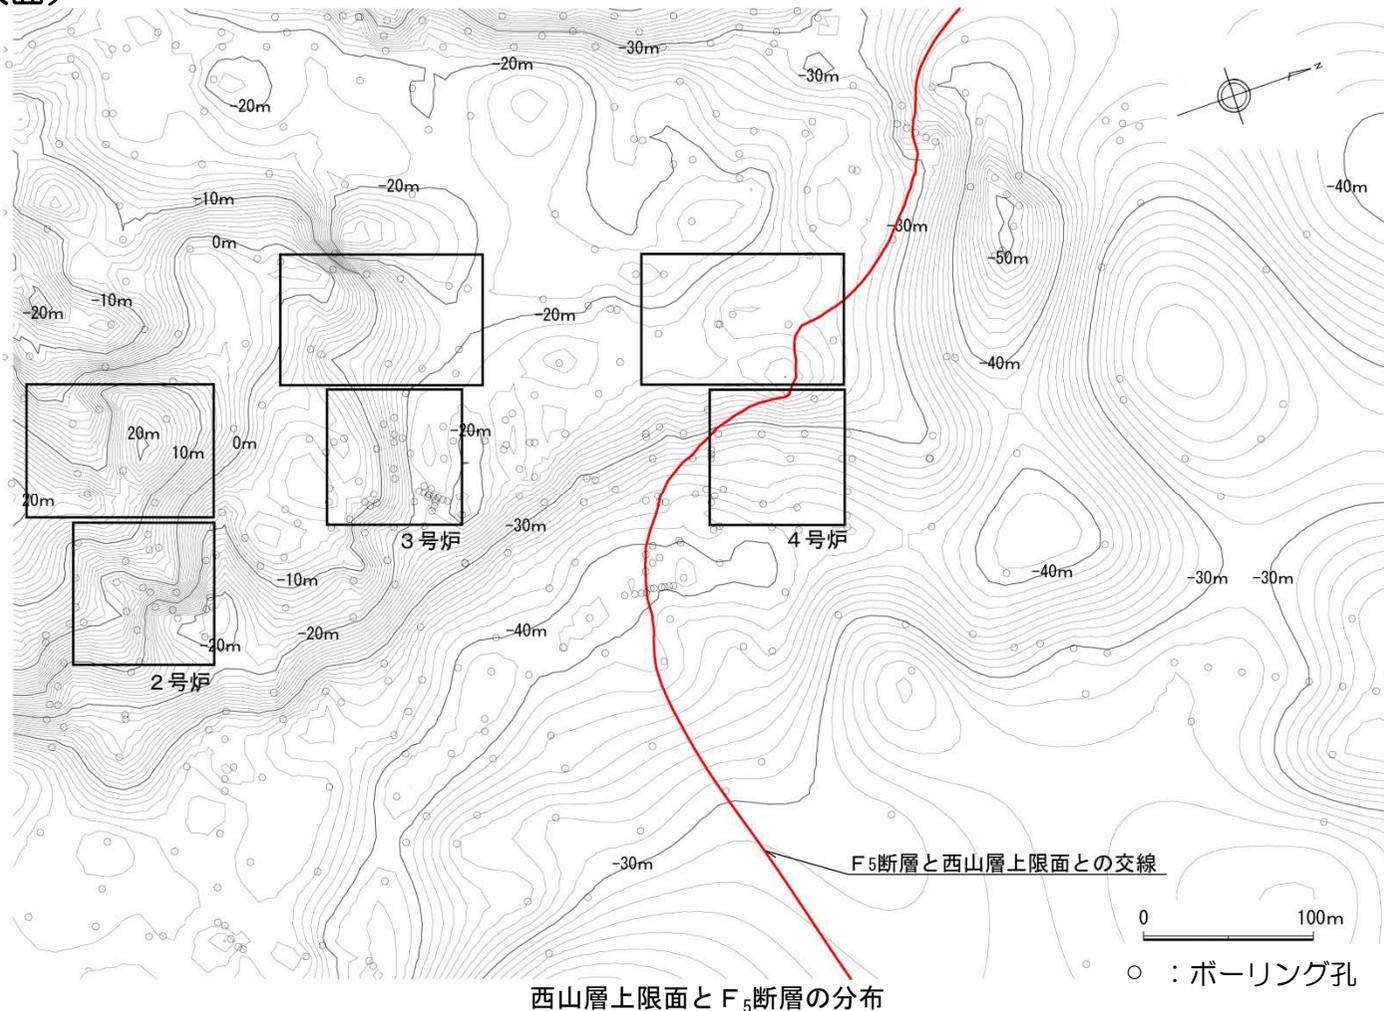
- 西山層上限面は、F₅断層を境して系統的な地形の屈曲や段差などが認められないことから、F₅断層の中期更新世以降の累積的な断層活動は推定されない。

- リニアメントが判読されず、多数のボーリング調査の結果からも西山層上限面に系統的な標高差などはないことから、F₅断層全体が中期更新世以降に累積的な活動を行っているとは考えられない。

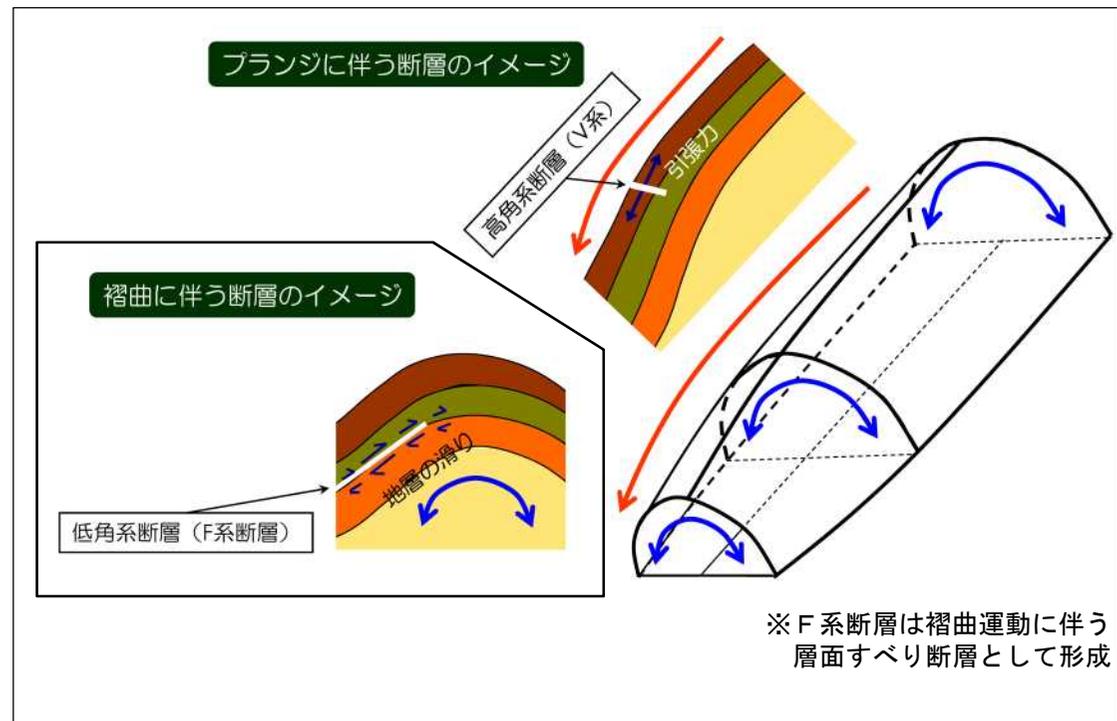
敷地内断層と褶曲構造との関係

※ F系断層は褶曲運動に伴う層面すべり断層として形成

- 層理面に平行な断層は、層面すべり断層と呼ばれ、褶曲運動に伴って逆断層的にすべるとされている。(大坪(2008)など)

大坪・山路 (2005) は、層面すべりの断層のセンス・運動方向を丹念に注目し、上盤側が傾斜方向に上がる逆断層センスのものが多いことを示した。さらに層面すべり断層の運動方向の平面空間分布より、この地域の褶曲構造がFlexural-slip fold (例えば、Twiss and Moores, 1992 ; 第6図) であることを示した。このように層面すべり断層は、褶曲形成時における岩体の変形様式を理解することができる重要な構造である。

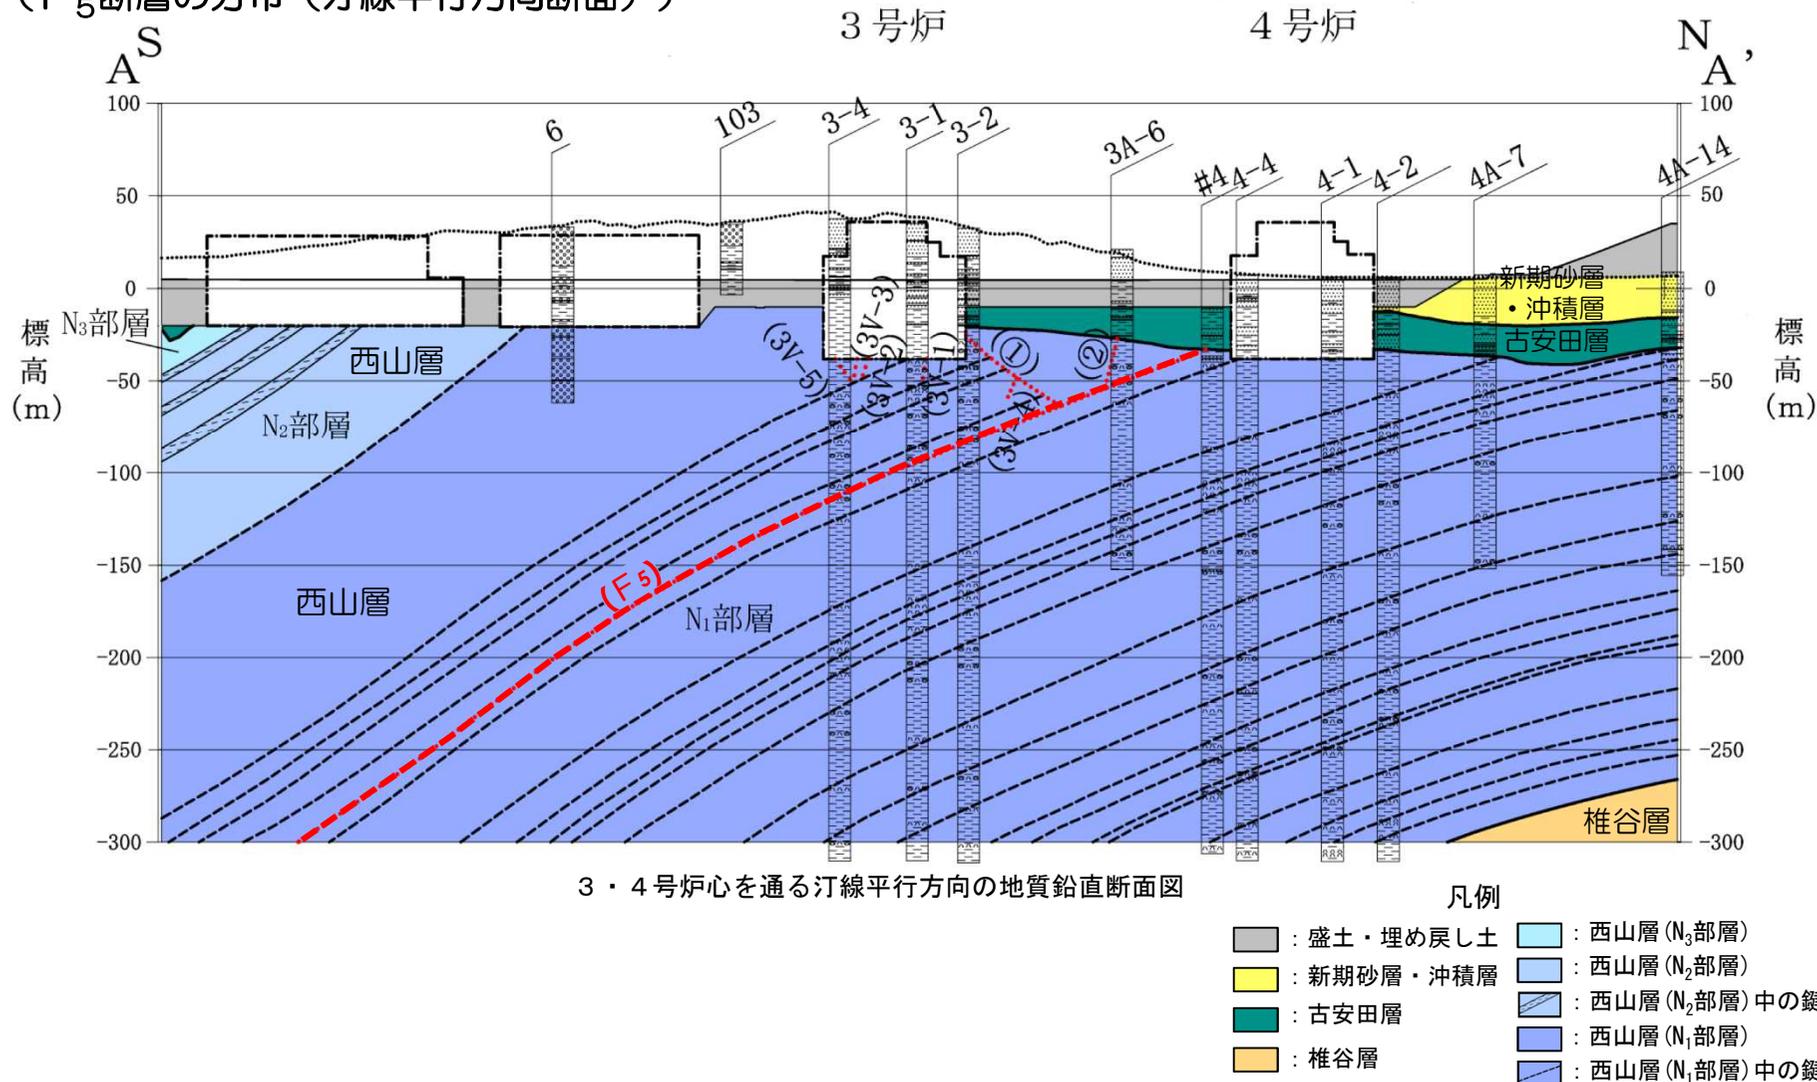
- F₅断層は、西山層中の鍵層とほぼ平行に分布しており、層面すべり断層と判断される。

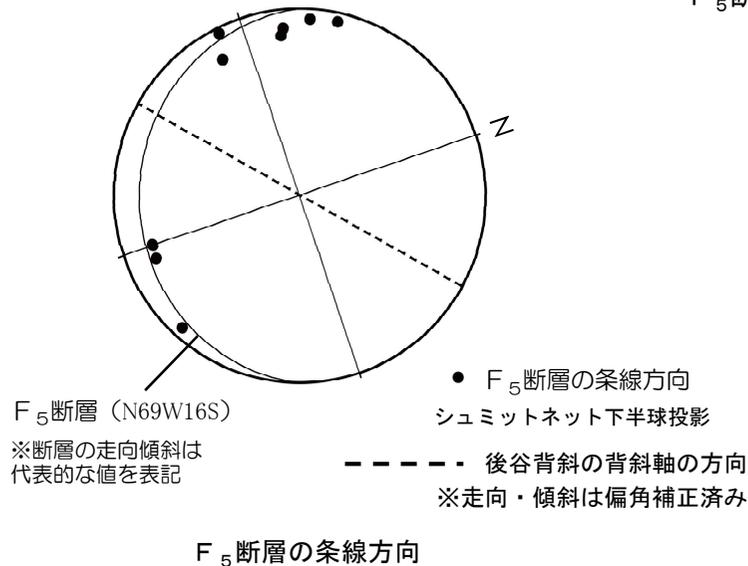
F₅断層の分布と性状

- F系断層は、WNW-ESE走向で南に緩く傾斜する西山層の層理面に平行な断層で、F₅断層が分布する。
- 平均幅5cm程度の破碎部及び平均幅6.6cm程度の黑色粘土を伴う。
- 試掘坑（標高-39m付近、西山層のかぶり約10m）で観察されたF₅断層の条線は、褶曲軸に中～高角度で交差する方向を示し、褶曲の成長に伴って形成されたと考えられる。

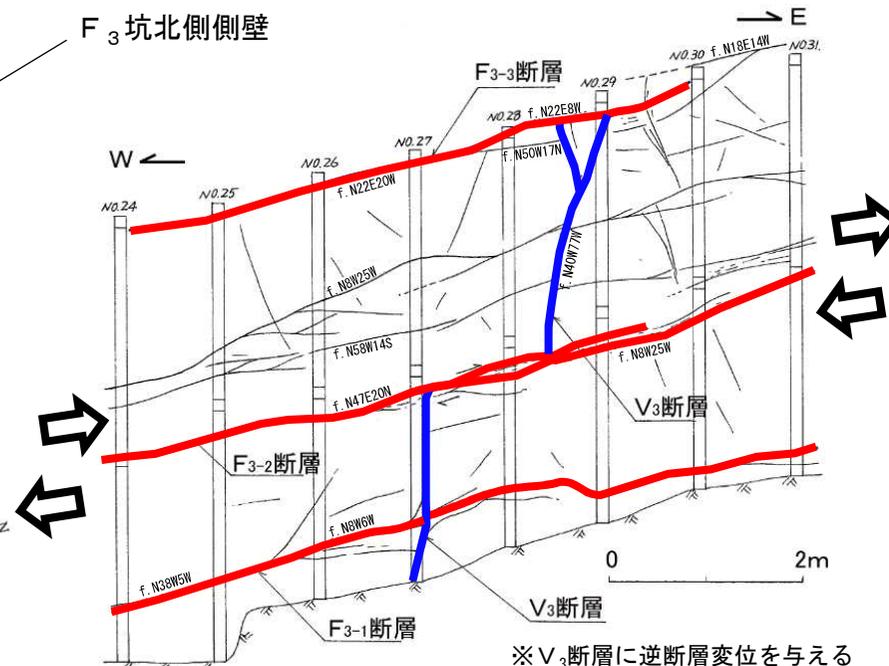
5号炉試掘坑調査結果（F₃坑北側側壁）

※V₃断層に逆断層変位を与える
走向・傾斜は偏角補正済み

- 大湊側敷地でも層理面にほぼ平行な断層であるF₃断層が認められ，F₃断層はV₃断層を逆断層的に変位させている。

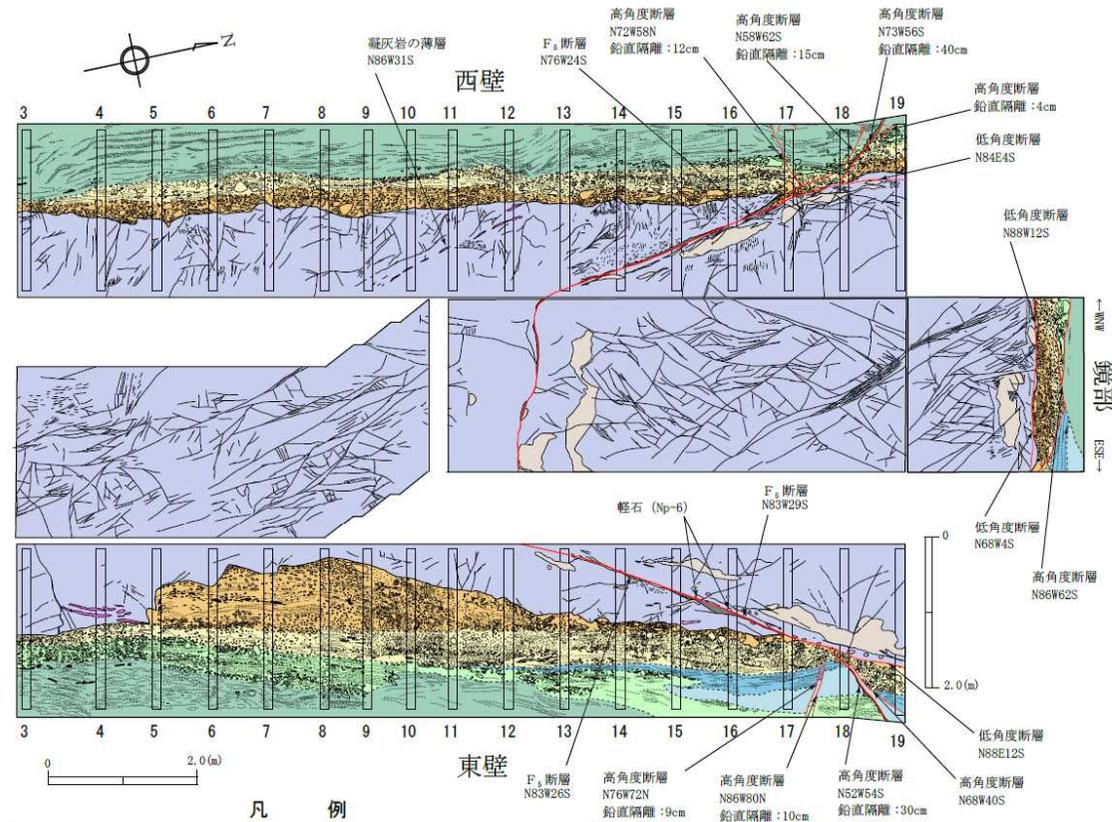
F₅立坑横坑部地質展開図

- F₅断層と古安田層との関係を直接確認するため立坑調査を実施した結果, F₅断層, 低角度断層及び高角度断層が分布する。

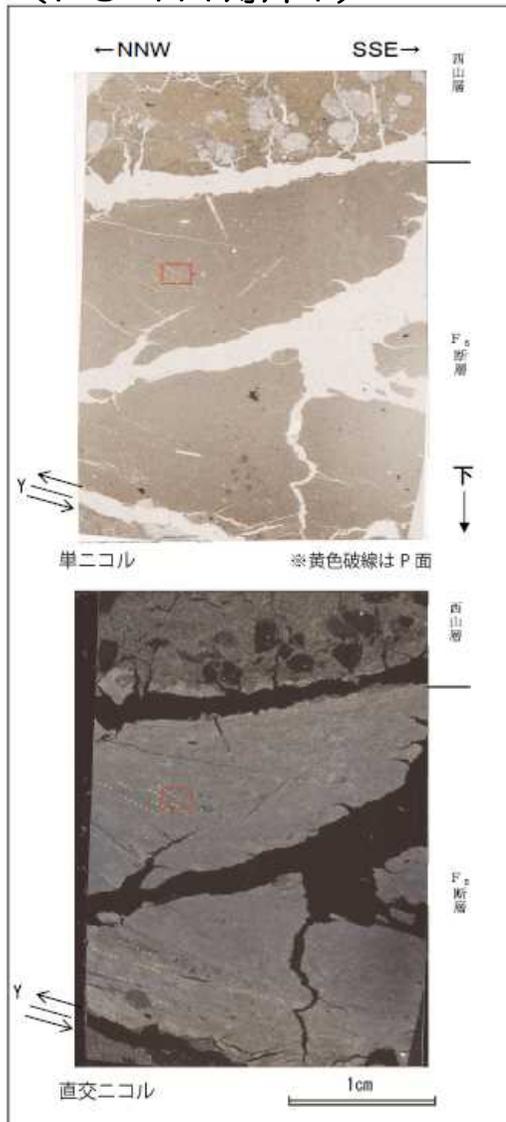
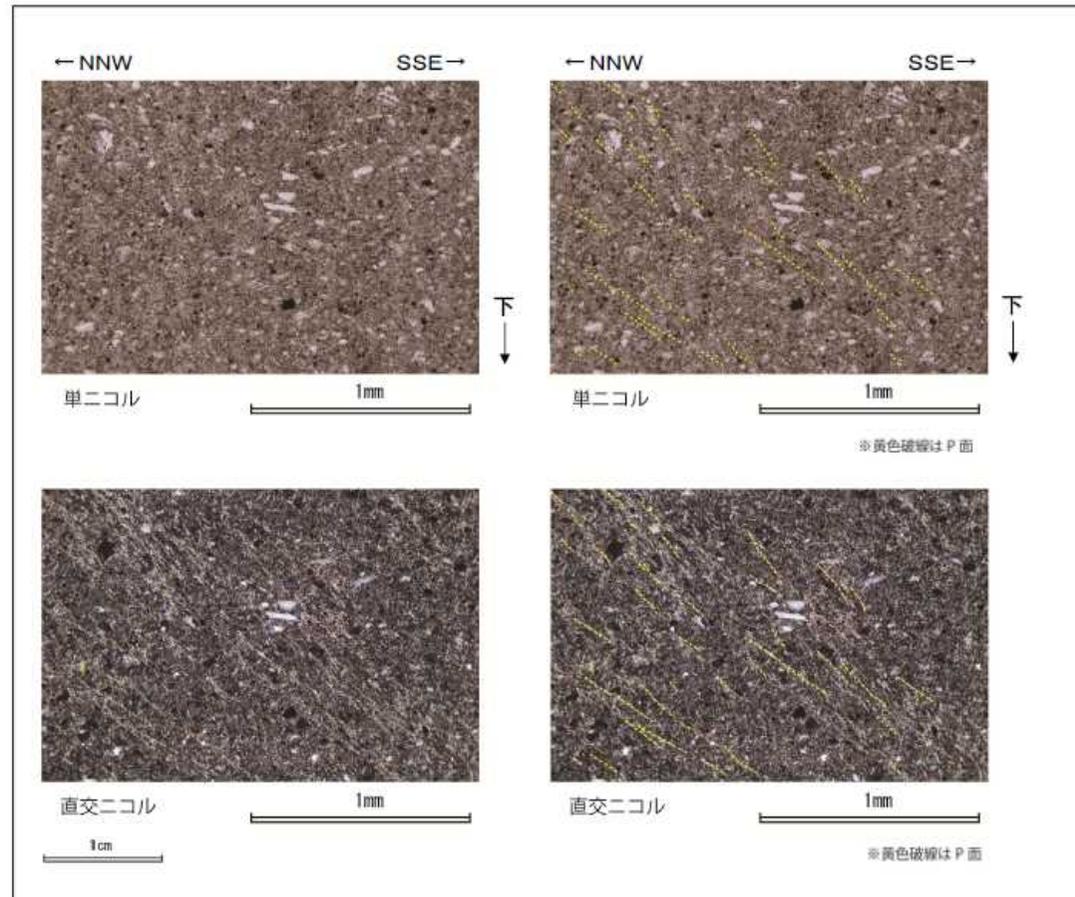
F5-1A (その1) 薄片観察結果 (赤枠内の拡大)

- F₅断層粘土部のSSE方向下がりの系統的な粘土鉱物の配列がP面と判断され、断層面との配置から、上盤側がNNW方向へ向かう逆断層変位が推定される。

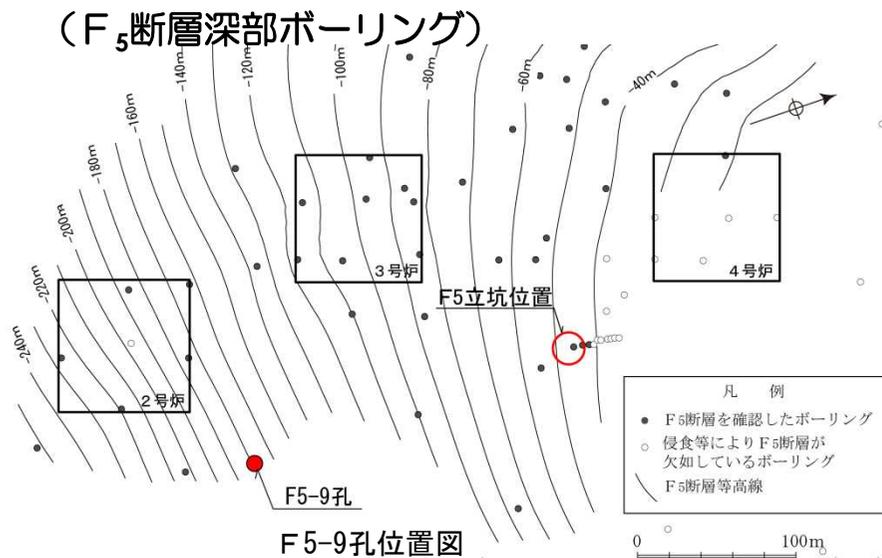
断層面に見られる条線

- 後谷背斜の背斜軸の方向
 - : F₅断層の条線方向
 - ← : 上盤側の変位方向
 - ※走向・傾斜は偏角補正済み
 - シュミットネット下半球投影
- 条線の方向

- F₅断層は、F5-9孔の標高-168m付近に分布し、BHTV観察結果によると、断層面の走向・傾斜はN75E43Sを示す。
- 深部（標高-168m付近）のF₅断層の条線は、褶曲軸に高角度で交差する方向を示し、研磨片・薄片観察結果によると、その運動センスは逆断層センスを示す。

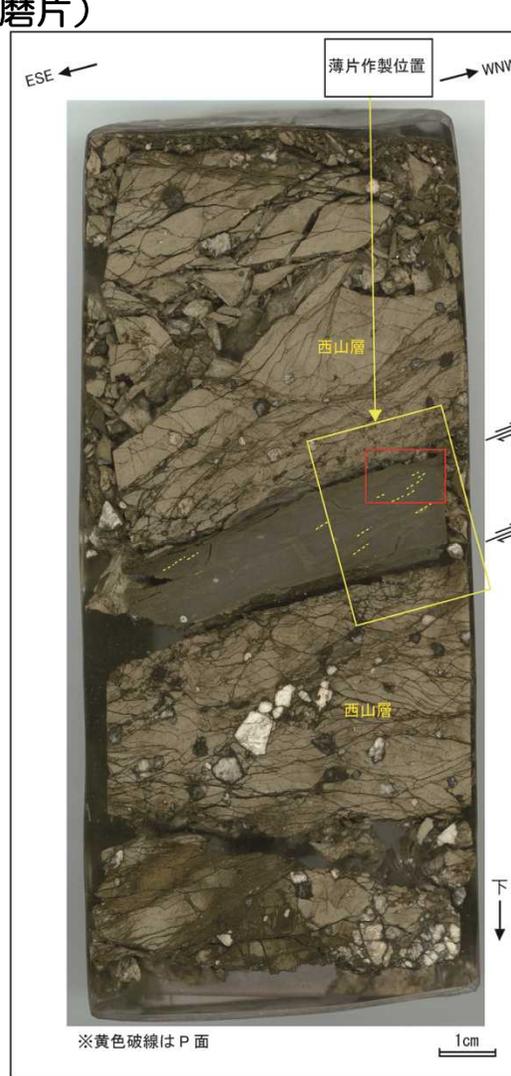
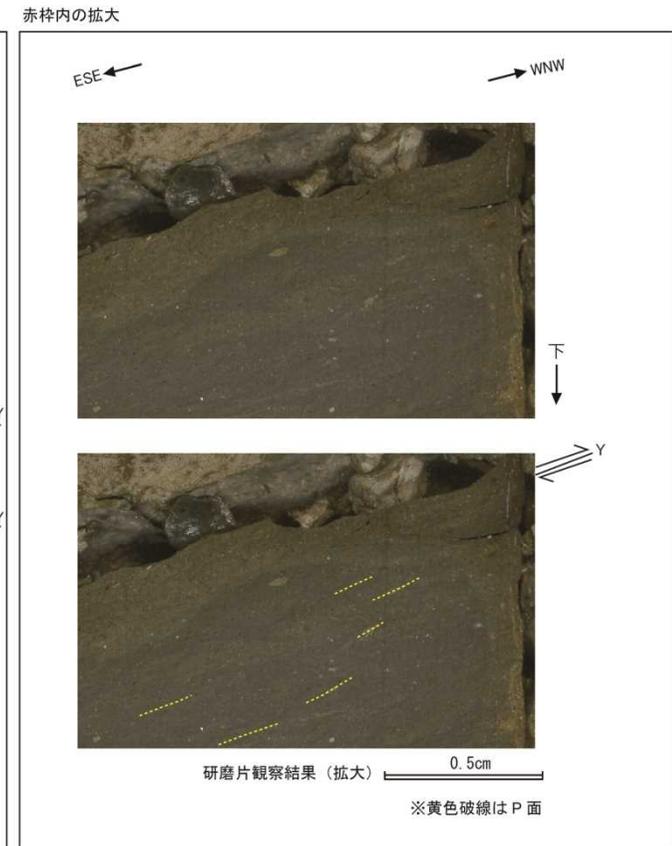
F5-9研磨片観察結果

F5-9研磨片観察結果（赤枠内拡大）

- F₅断層粘土部のESE方向下がりの系統的な粘土鉱物の配列がP面と判断され、断層面との配置から、上盤側がWNW方向へ向かう逆断層変位が推定される。

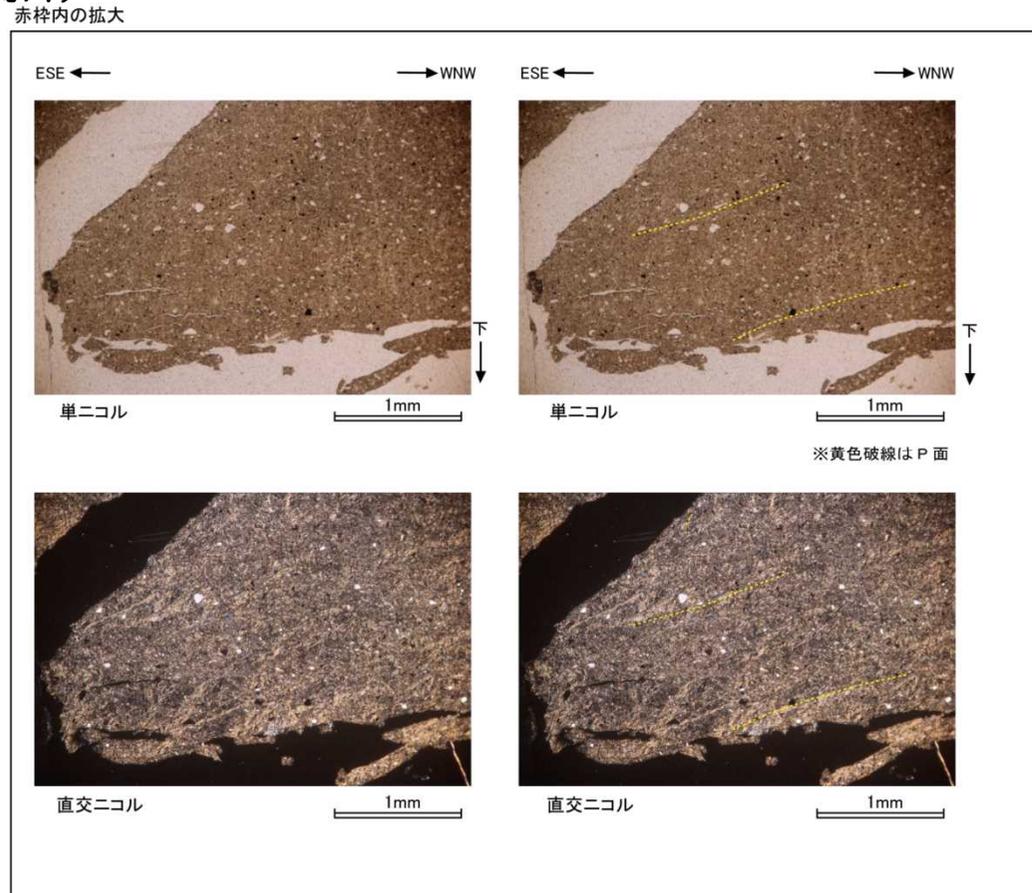
F5-9薄片観察結果（赤枠内拡大）

- F₅断層粘土部のESE方向下がりの系統的な粘土鉱物の配列がP面と判断され、断層面との配置から、上盤側がWNW方向へ向かう逆断層変位が推定される。

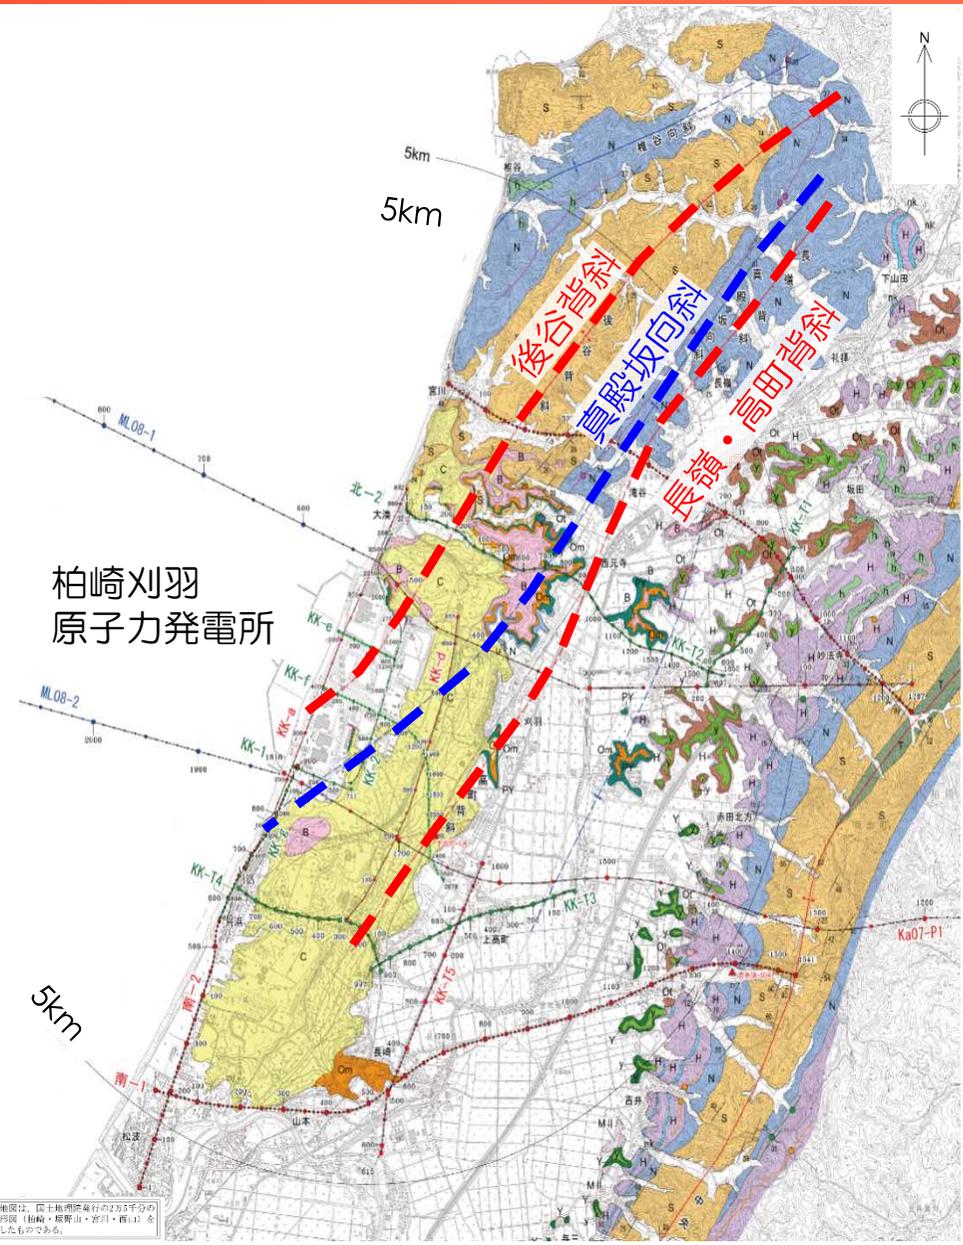
敷地近傍の地質構造図

- 敷地北側の寺泊・西山丘陵南部には、NE-SW方向の後谷背斜及び長嶺・高町背斜が分布し、両背斜間には真殿坂向斜が分布する。
- 敷地における地質調査結果によると、後谷背斜及び真殿坂向斜は敷地に連続し、後谷背斜は敷地中央部付近で、真殿坂向斜は敷地の南端部付近でそれぞれ海域に達する。

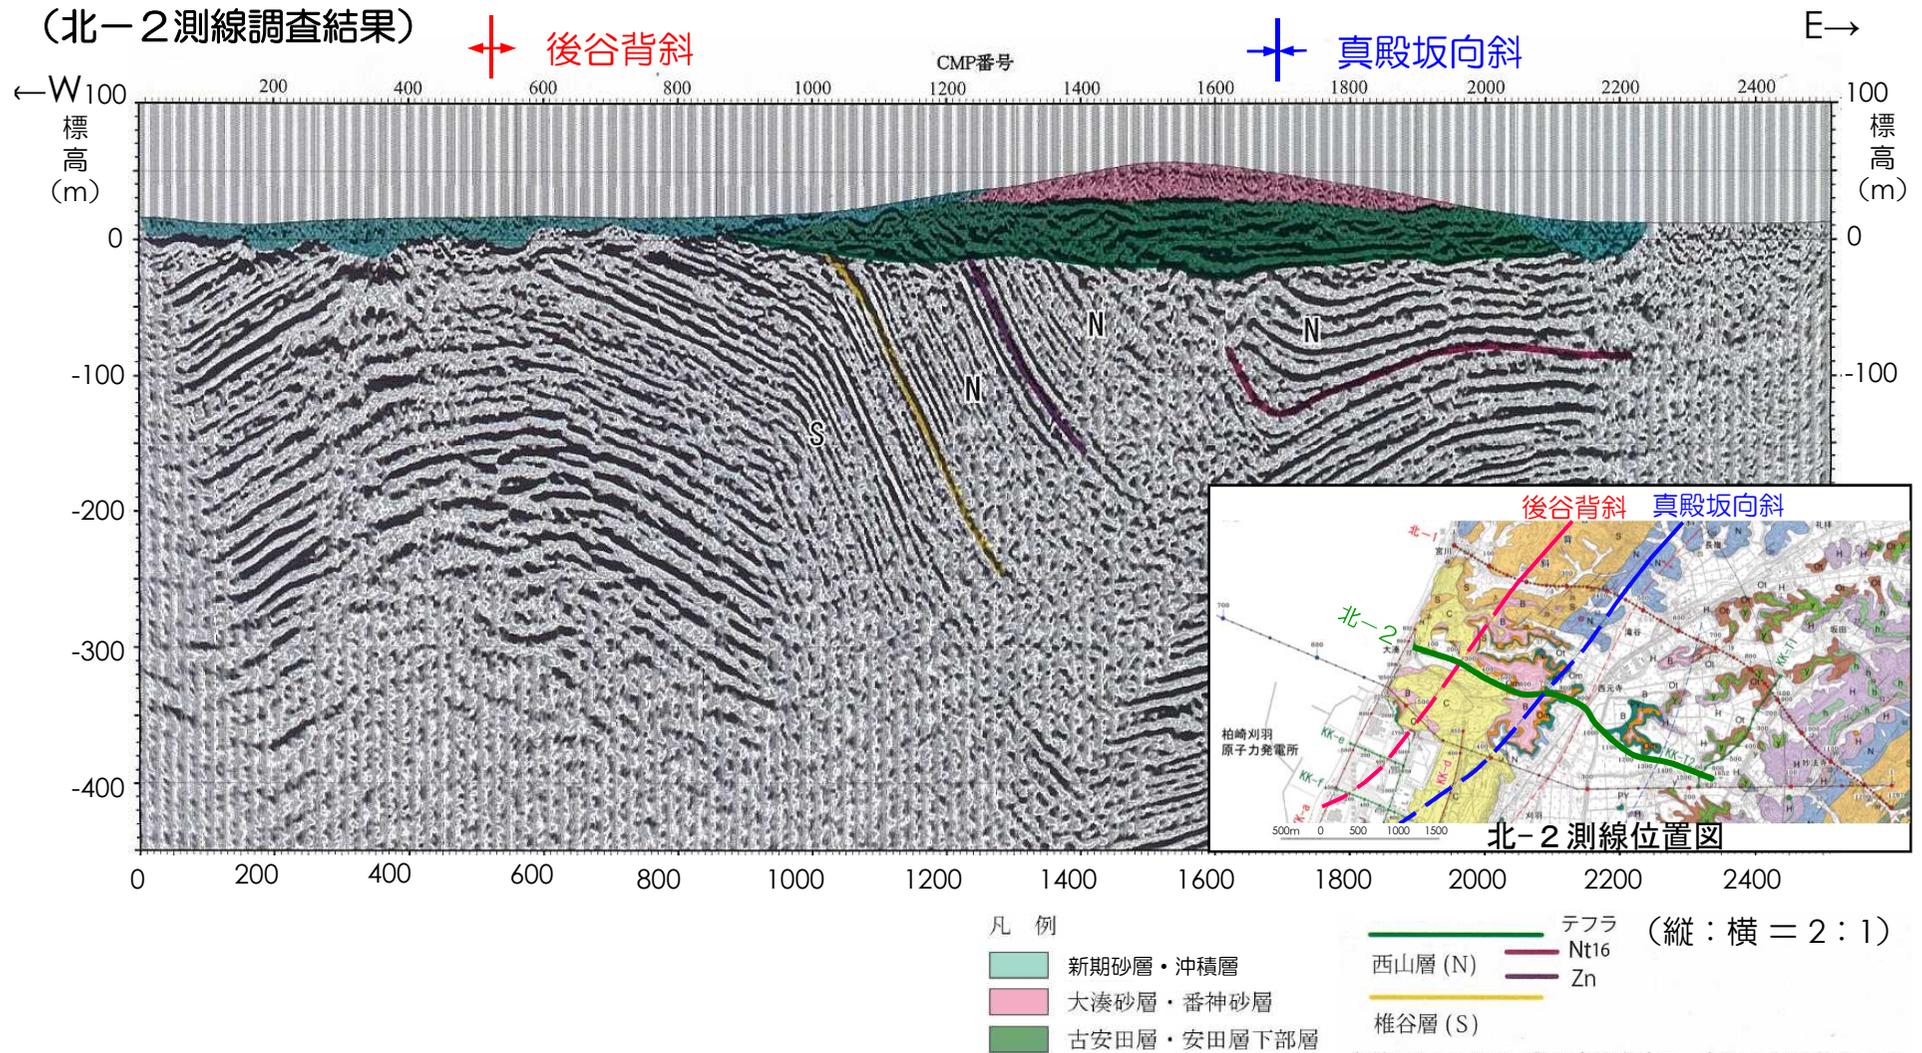
北-2測線反射法地震探査結果

- 真殿坂向斜は椎谷層及び西山層が向斜軸の北西側で急傾斜を示す非対称な向斜構造であり、同向斜構造は古安田層及び大湊砂層等にほぼ水平に覆われている。

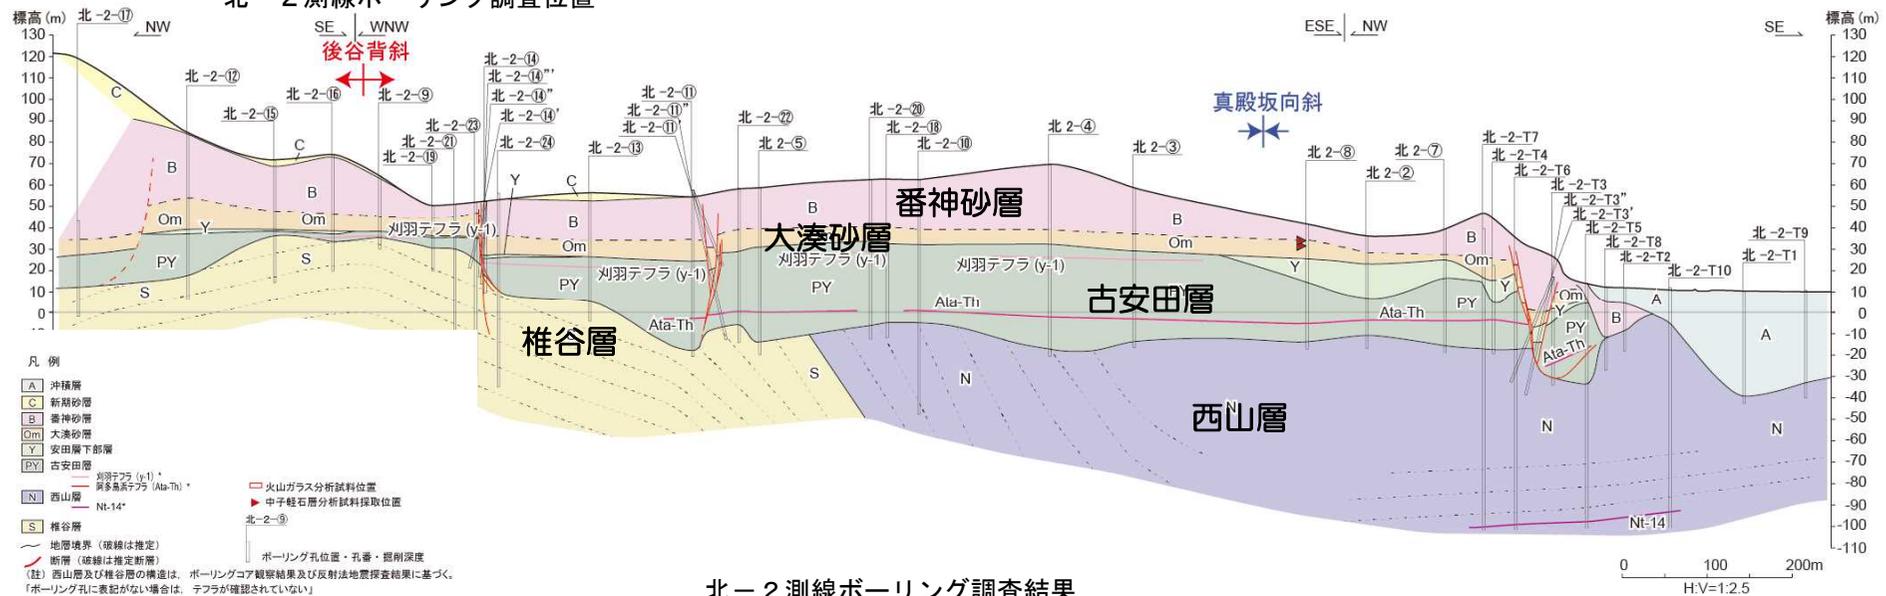
北-2 測線ボーリング調査結果

- 後谷背斜～真殿坂向斜付近にかけて、椎谷層及び西山層を不整合に覆う地層は、阿多鳥浜テフラ（Ata-Th）及び刈羽テフラ（y-1）を挟在することから、中部更新統の古安田層である。
- 後谷背斜及び真殿坂向斜を横断する群列ボーリング調査結果によると、阿多鳥浜テフラ、刈羽テフラ及びその直上に分布する腐植層はほぼ水平に分布し、古安田層以上の地層に椎谷層及び西山層に認められる褶曲構造に調和的な構造は認められない。

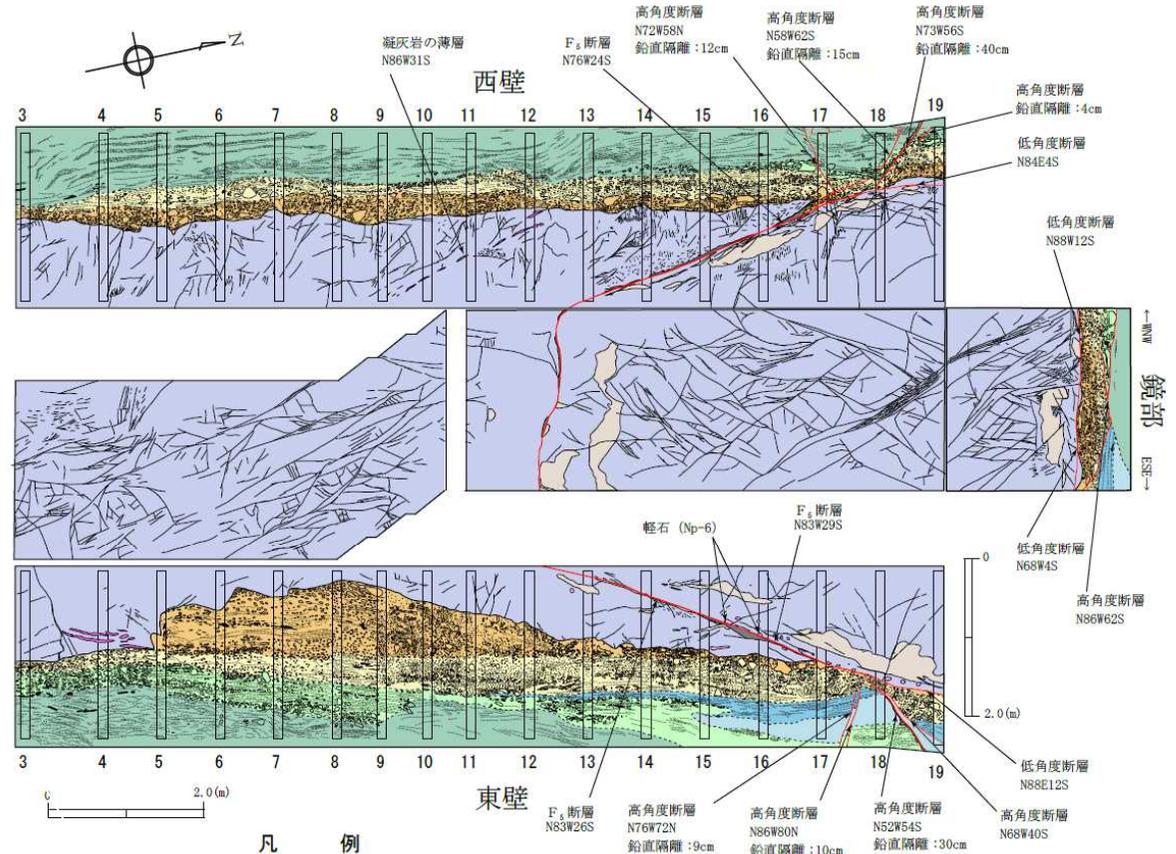
F5立坑横坑部地質展開図
※走向・傾斜は偏角補正済み

- 立坑調査結果によると、F₅断層，高角度断層及び低角度断層が分布する。
- 壁面観察結果によると、F₅断層は古安田層（※）に逆断層による変位・変形を与えていない。

- F₅断層は敷地近傍・敷地の西山層の褶曲の成長に伴い形成され、褶曲の成長時期（前期更新世）に逆断層として活動したと考えられるが、敷地近傍・敷地の褶曲運動は古安田層に変位・変形を与えておらず、褶曲運動の停止とともにその活動を停止していると考えられる。
- F₅立坑壁面観察結果によると、F₅断層は古安田層に逆断層による変位・変形を与えていない。

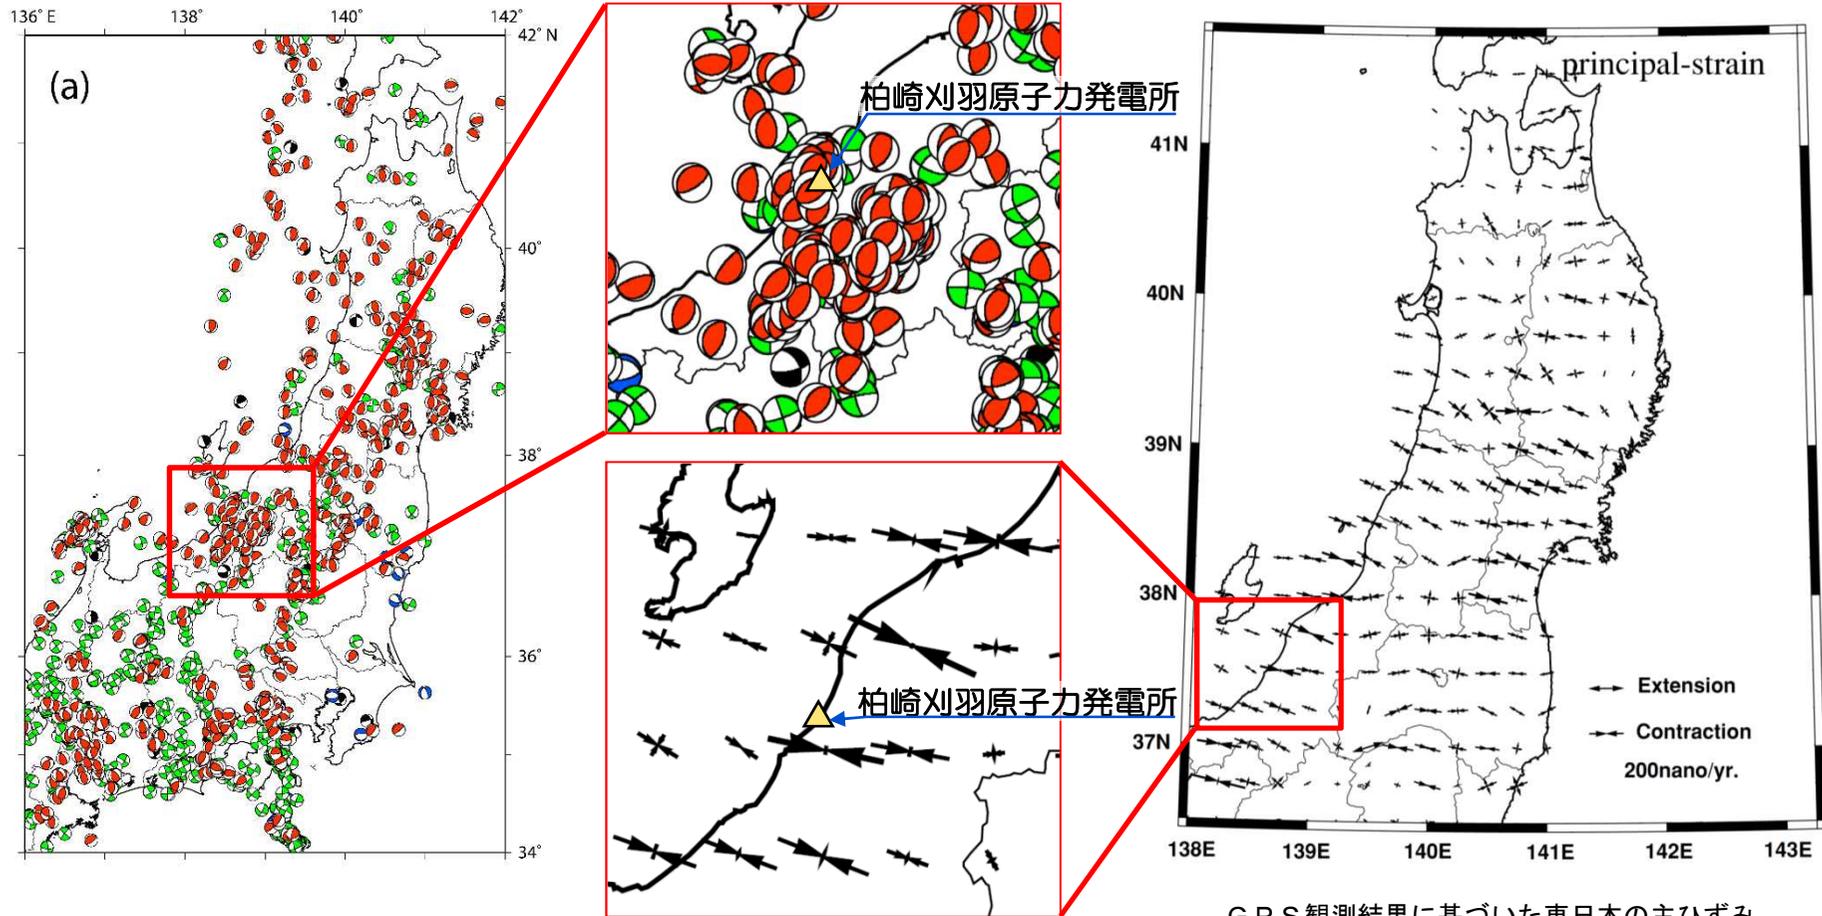
- 柏崎地域を含む東北日本は、おおむね東西方向の圧縮応力による逆断層が卓越すること（Yoshida et al., 2012），GPS観測結果(Miura et al., 2004など)によって分析された主ひずみはおおむね東西方向の圧縮ひずみが卓越することから、敷地周辺は圧縮応力場と考えられる。

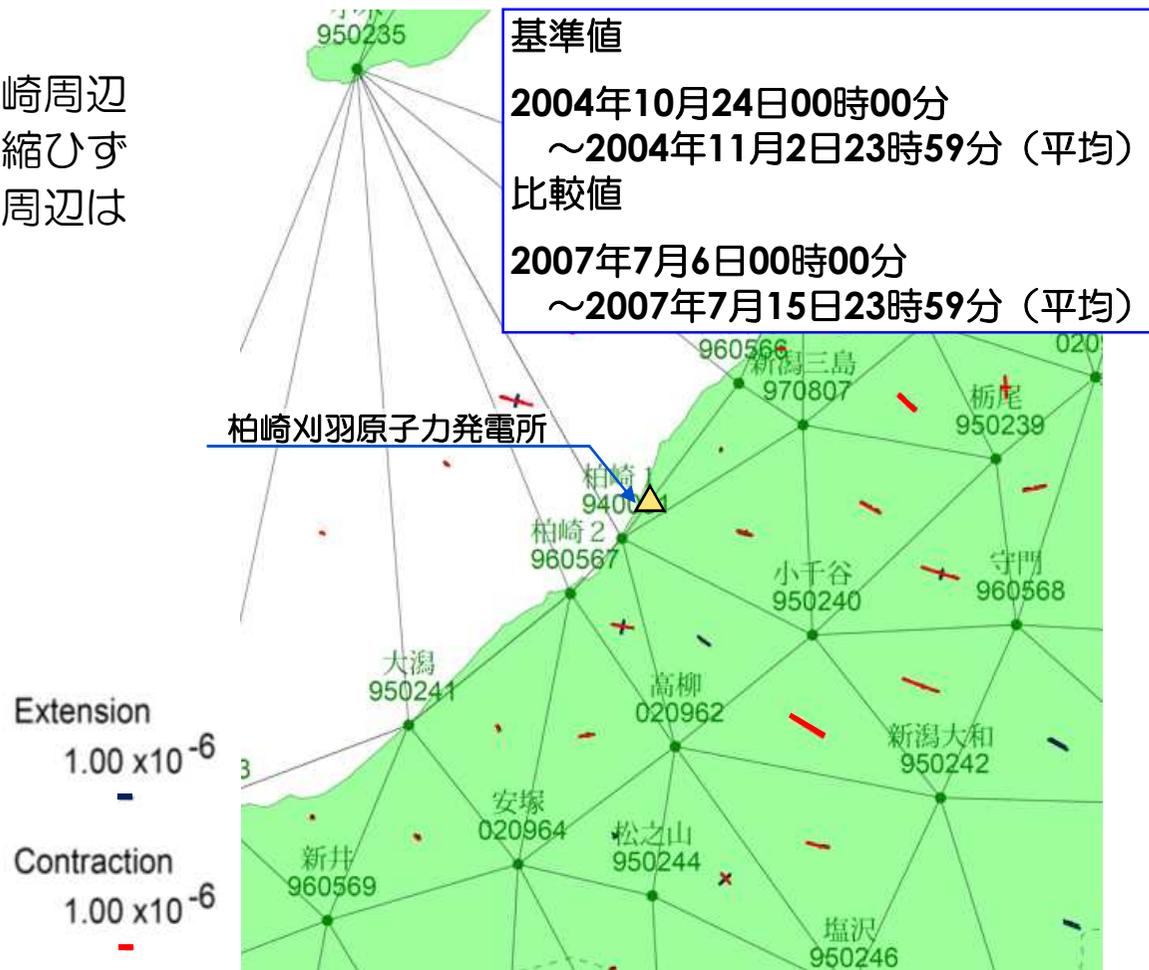
主ひずみ分布図

- GPS観測結果によると、柏崎周辺地域はおおむね東西方向の圧縮ひずみが卓越することから、敷地周辺は圧縮応力場と考えられる。

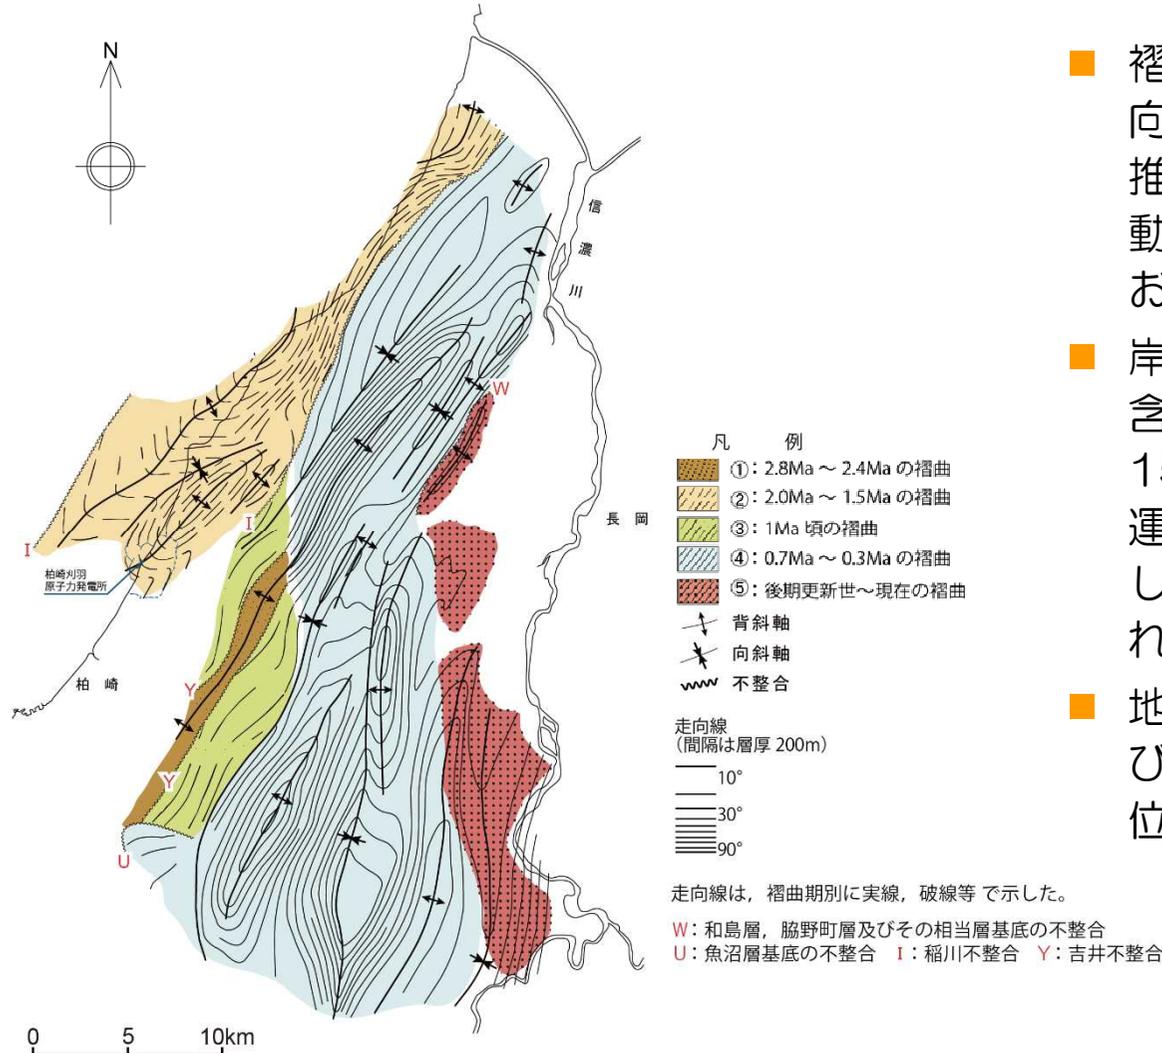
岸ほか（1996）による柏崎及び周辺地域の褶曲形成史

- 褶曲は、軸の方向からWNW-ESE方向の圧縮応力によって形成されたと推定され、F₅断層の条線方向や運動センスから想定される応力場とおおむね整合している。
- 岸・宮脇(1996)によると、敷地を含む寺泊・西山丘陵の褶曲運動は約150万年前以降停止しており、褶曲運動の活発な場所は西から東へ移動し、現在は信濃川左岸が活動域とされている。
- 地質調査結果によると、敷地近傍及び敷地の褶曲構造は古安田層に変位・変形を与えていない。
