3.2.5 F系断層

3.2.5.1 F_5 断層の評価

3.2.5.2 一連の正断層の評価

3.2.5.1 F₅断層の評価 地形（文献調査・空中写真判読）

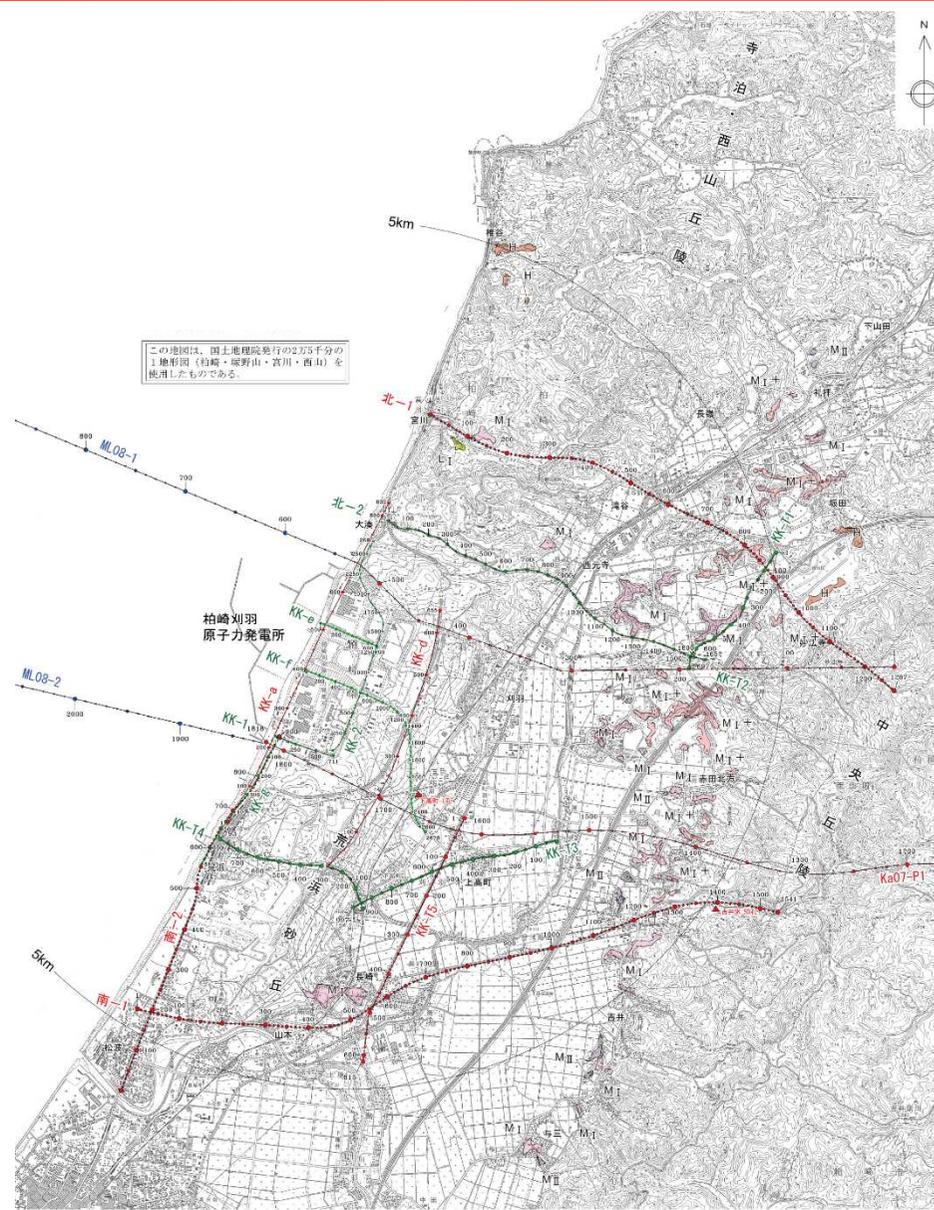
敷地及び敷地近傍の変動地形図

- [新編]日本の活断層（1991）や活断層デジタルマップ（2002）等いずれの文献においても、敷地及び敷地近傍にリニアメントは認められない。
- 空中写真判読の結果によると、敷地近傍の柏崎平野周辺に分布する段丘面は、段丘面の標高、分布形態、連続性、面の開析程度等により、高位からH面群、 M_I^+ 面、 M_I 面、 M_{II} 面及び L_I 面に区分される。
- 最も広く分布する段丘面は M_I 面である。
- 敷地及び敷地近傍にリニアメントは判読されない。

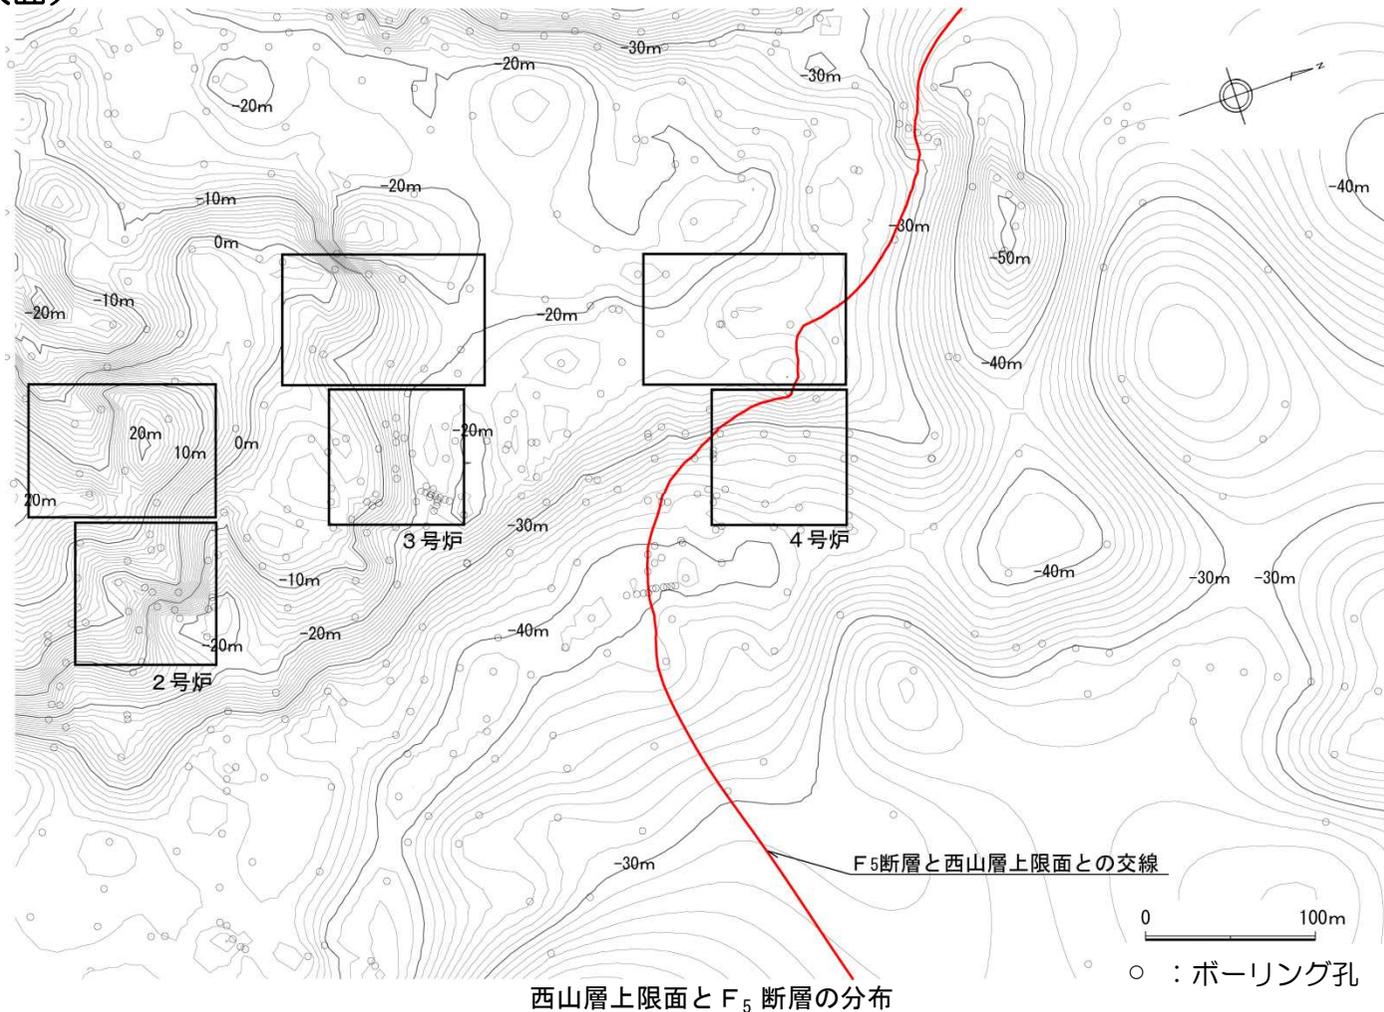
- 西山層上限面は、F₅断層を境して系統的な地形の屈曲や段差などが認められないことから、F₅断層の中期更新世以降の累積的な断層活動は推定されない。

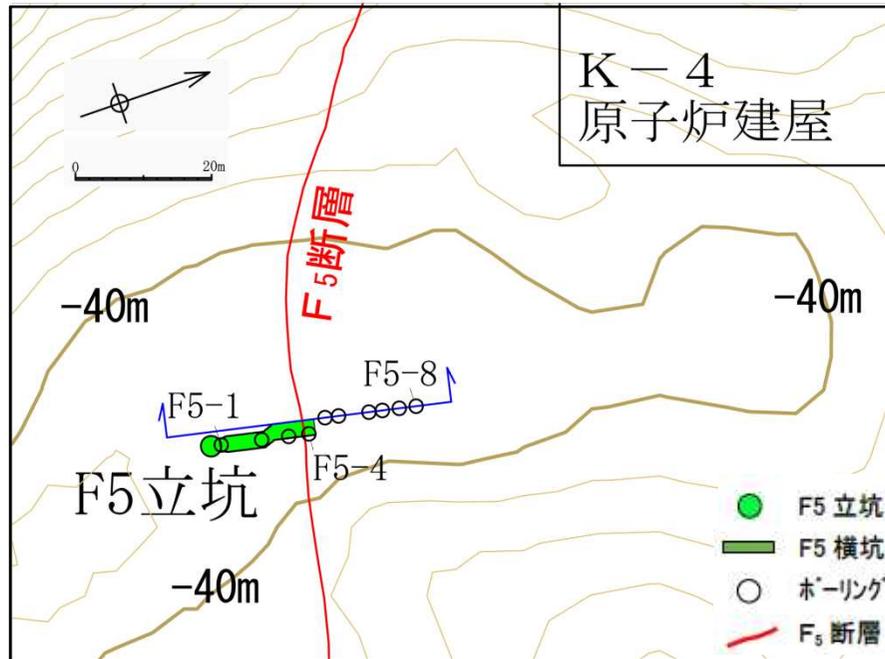
F5立坑ボーリング配置図（等高線は西山層上限面を示す）

- 古安田層中の高角度断層，低角度断層及び条線がN E-SW~N-S方向を示すF₅断層の活動性を評価するため，ボーリング調査を行った。

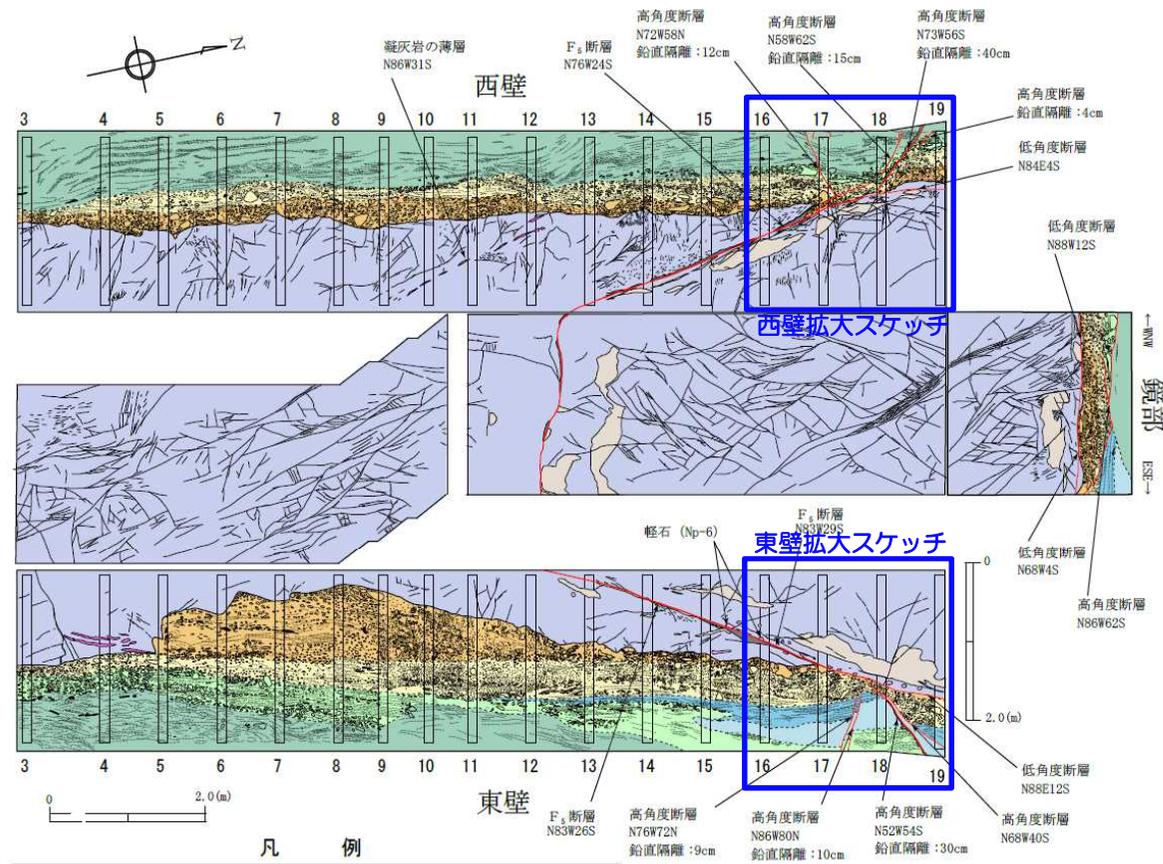
F5立坑横坑部地質展開図

- F₅断層が古安田層と接する位置付近において，南傾斜・北傾斜の共役な高角度断層及び低角度断層が分布している。

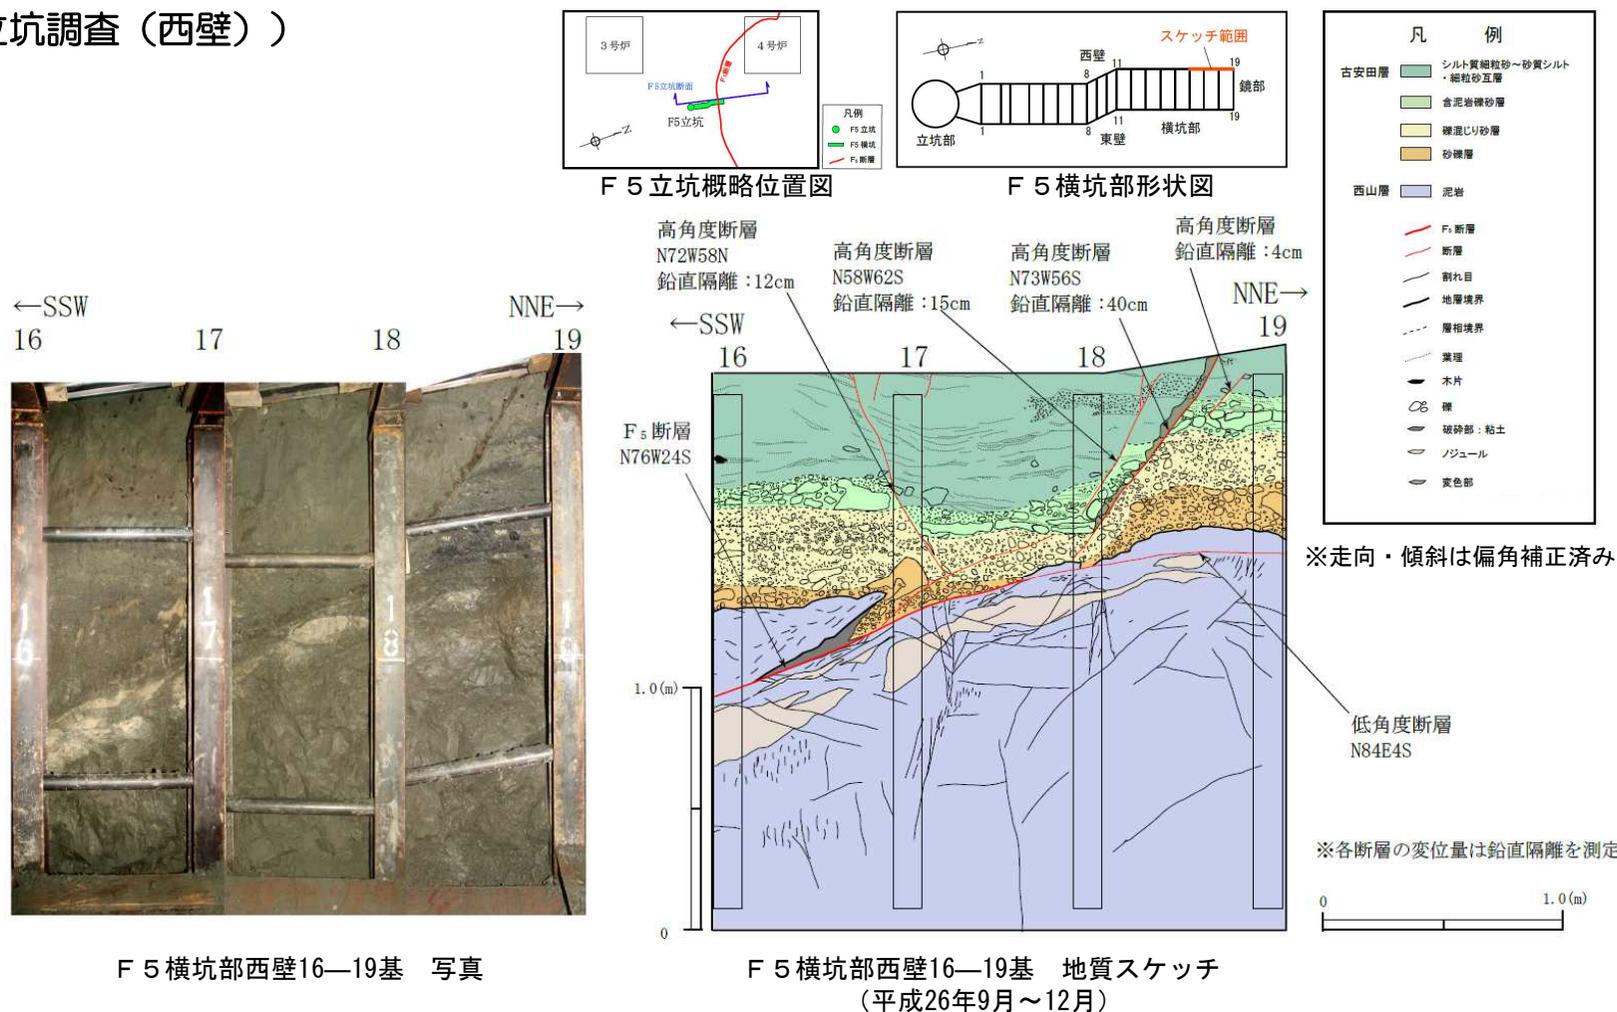
- 古安田層中の高角度断層は、F₅断層の直上に北傾斜と南傾斜の正断層としてV字状に分布し、その間の地層が落ち込んでいる。
- 高角度断層の鉛直変位量は、南傾斜の断層が大きく、最大で約40cm程度である。

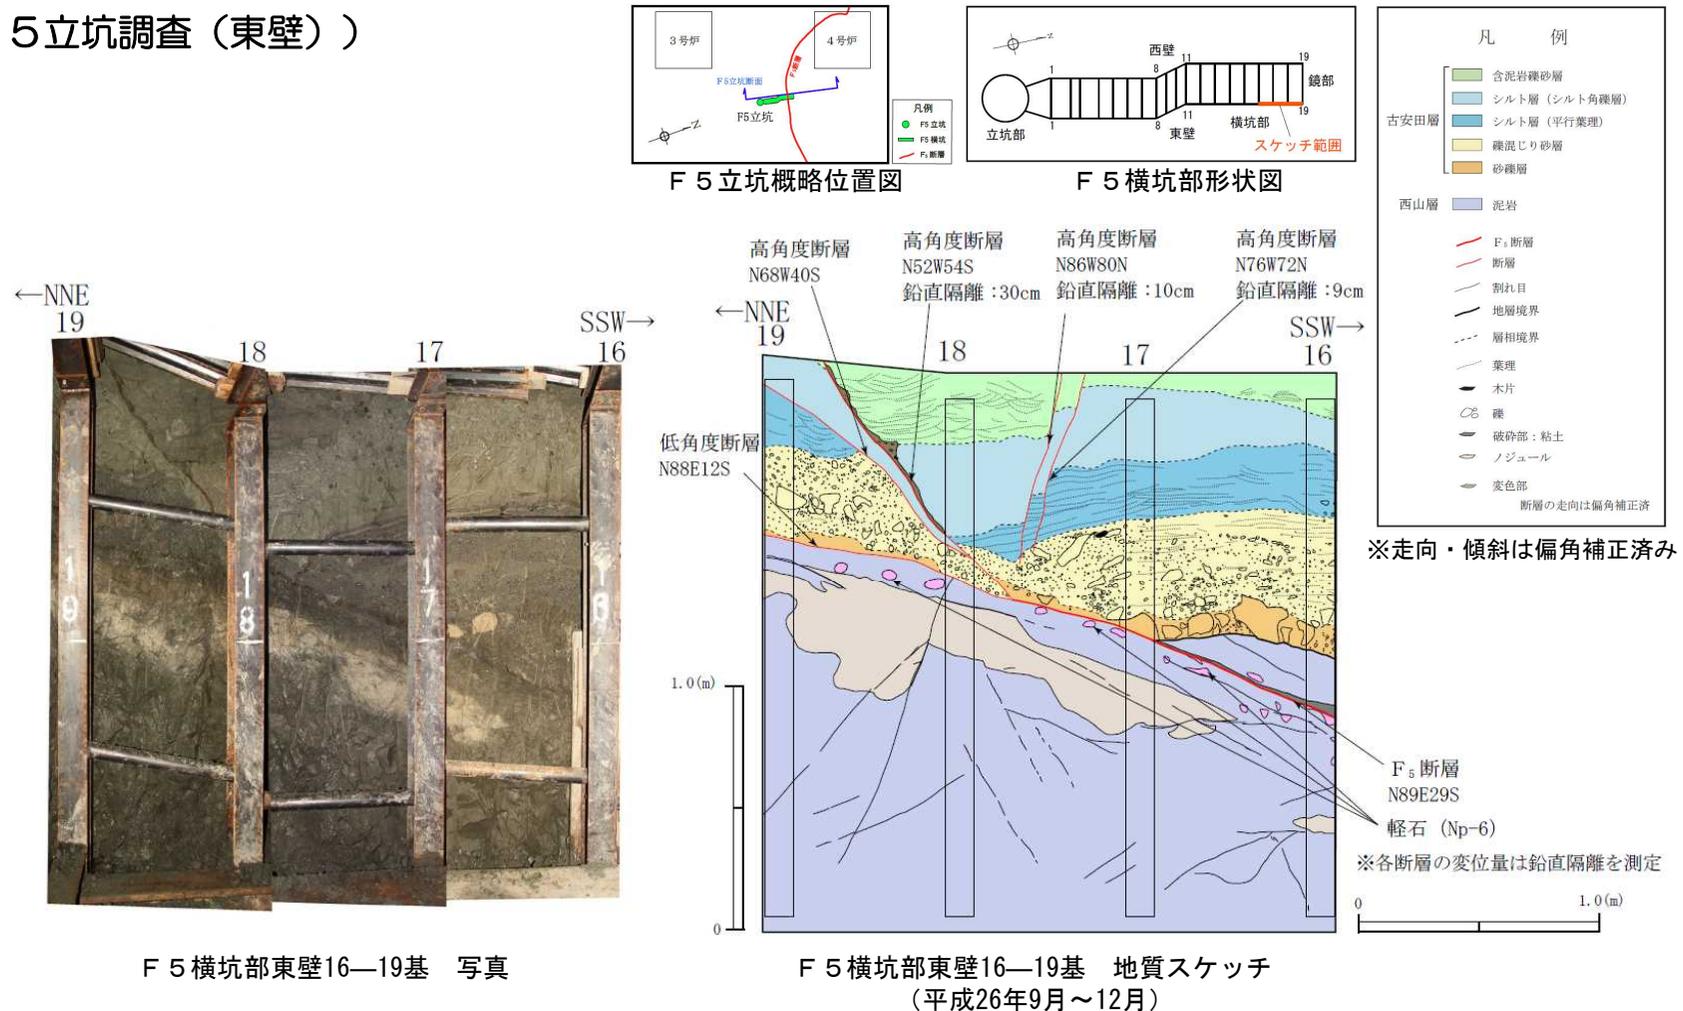
- 古安田層中の高角度断層は、F₅断層の直上に北傾斜と南傾斜の正断層としてV字状に分布し、その間の地層が落ち込んでいる。

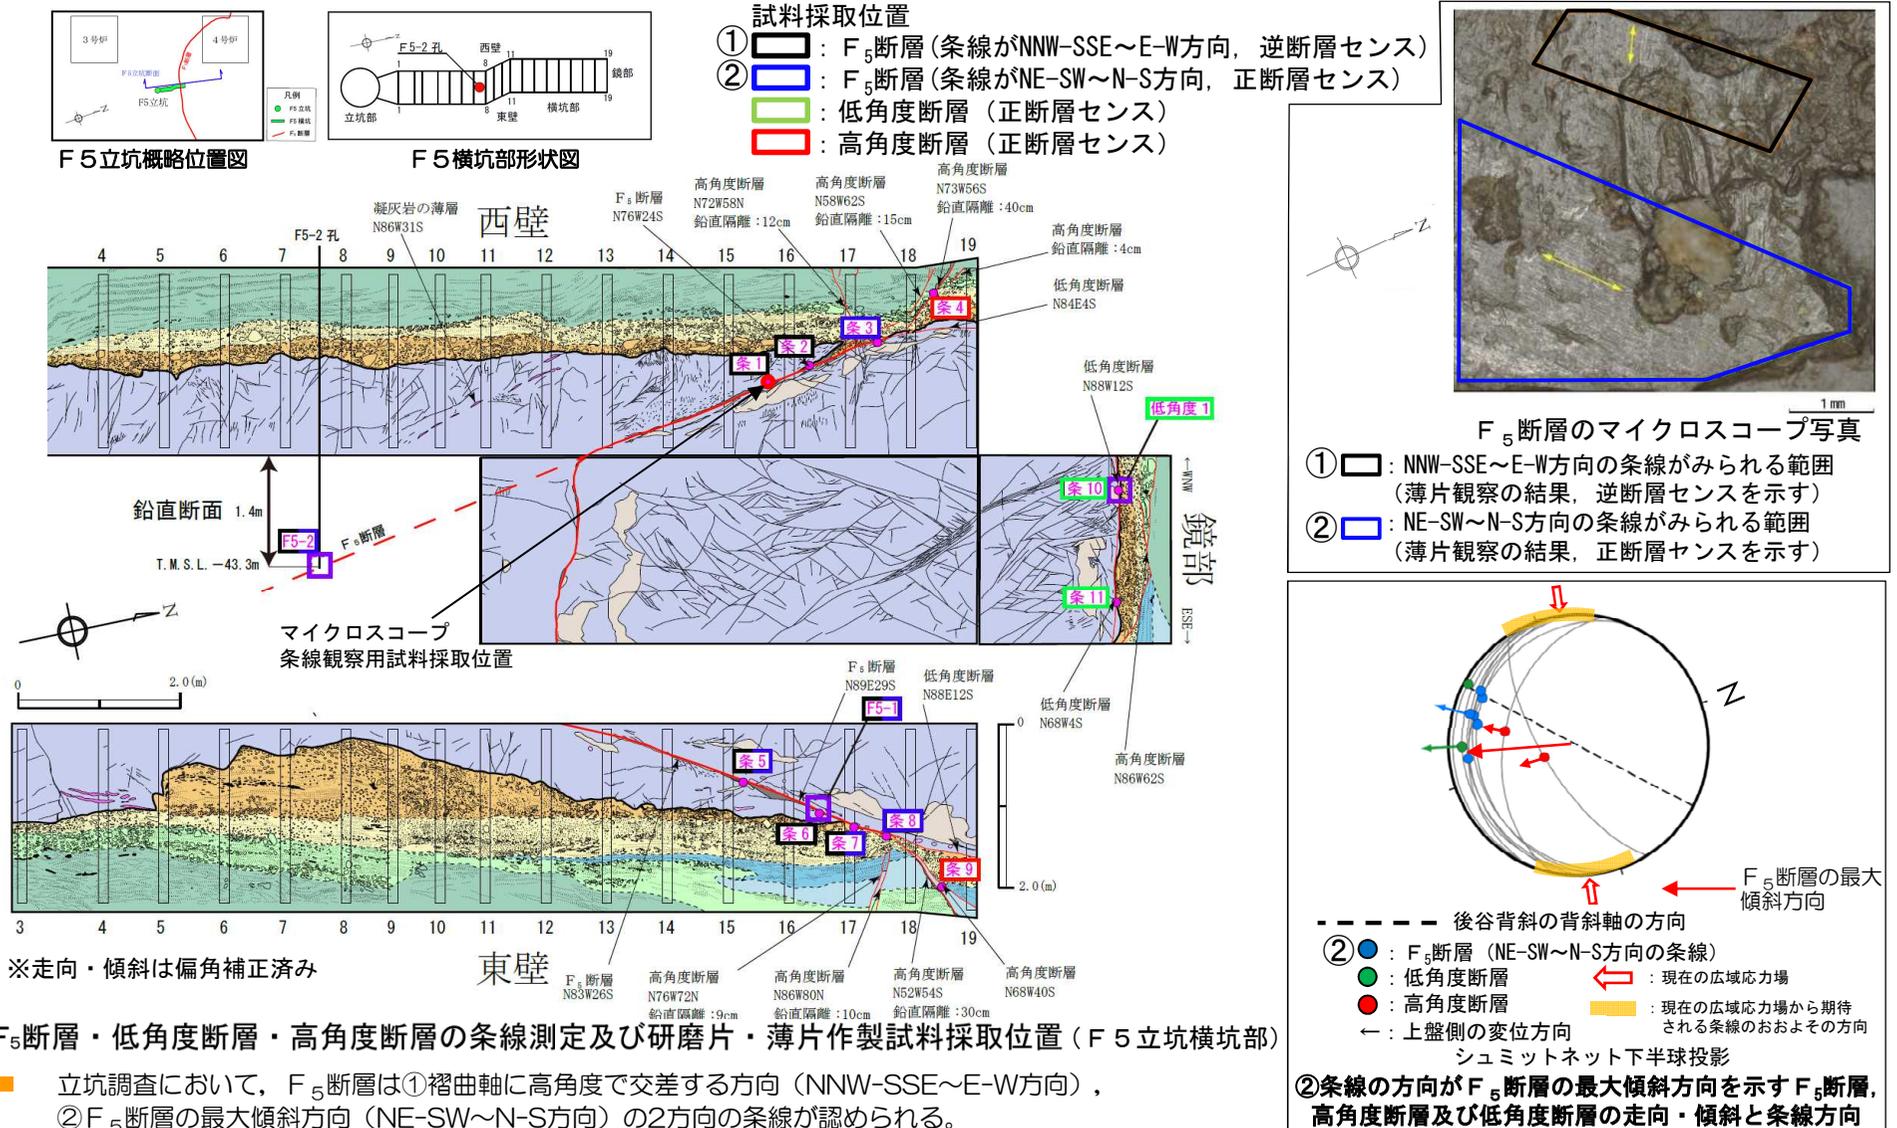
F₅断層・低角度断層・高角度断層の条線測定及び研磨片・薄片作製試料採取位置 (F₅立坑横坑部)

- 立坑調査において、F₅断層は①褶曲軸に高角度で交差する方向 (NNW-SSE~E-W方向), ②F₅断層の最大傾斜方向 (NE-SW~N-S方向) の2方向の条線が認められる。
- ②については、現在の応力場から期待される条線方向とは異なっており、F₅横坑部に分布する高角度断層及び低角度断層の条線方向とおおむね一致している。
- 壁面観察及び研磨片・薄片観察結果によると、これら断層 (F₅断層の最大傾斜方向の運動, 高角度断層及び低角度断層) の運動センスはいずれも正断層センスであり、条線の方向及び運動センスが一致することから、一連の正断層として活動したと判断される。

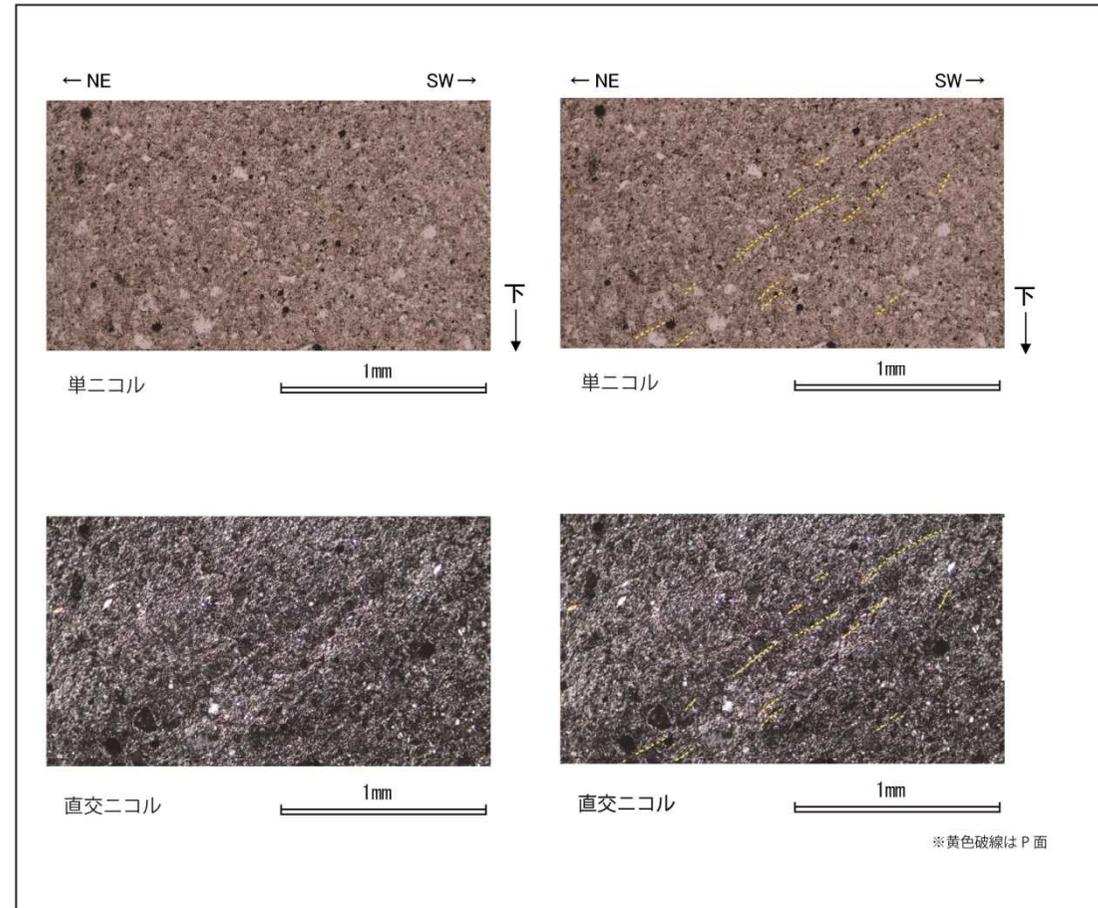
F5-1B(その1) 薄片観察結果

F5-1B(その1) 薄片観察結果(赤枠内の拡大)

- F₅断層粘土部のNE方向下がりの系統的な粘土鉱物の配列がP面と判断され、断層面との配置から、上盤側がSW方向へ向かう正断層変位が推定される。

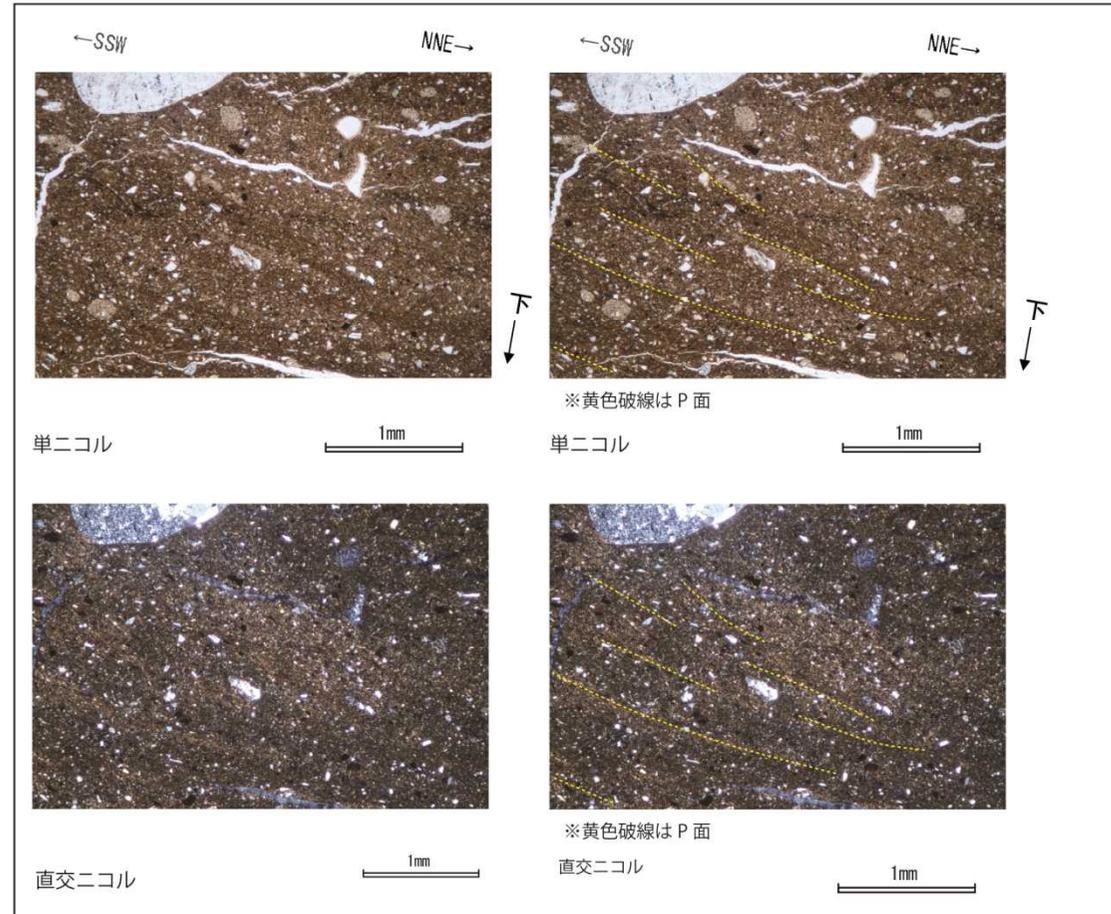
低角度1(その1) 薄片観察結果

低角度1(その1) 薄片観察結果(赤枠内の拡大)

- 低角度断層上盤側のNNE方向下がりの系統的な粘土鉱物の配列及び石英粒子の長軸の配列がP面と判断され、断層面との配置から、上盤側がSSW方向へ向かう正断層変位が推定される。

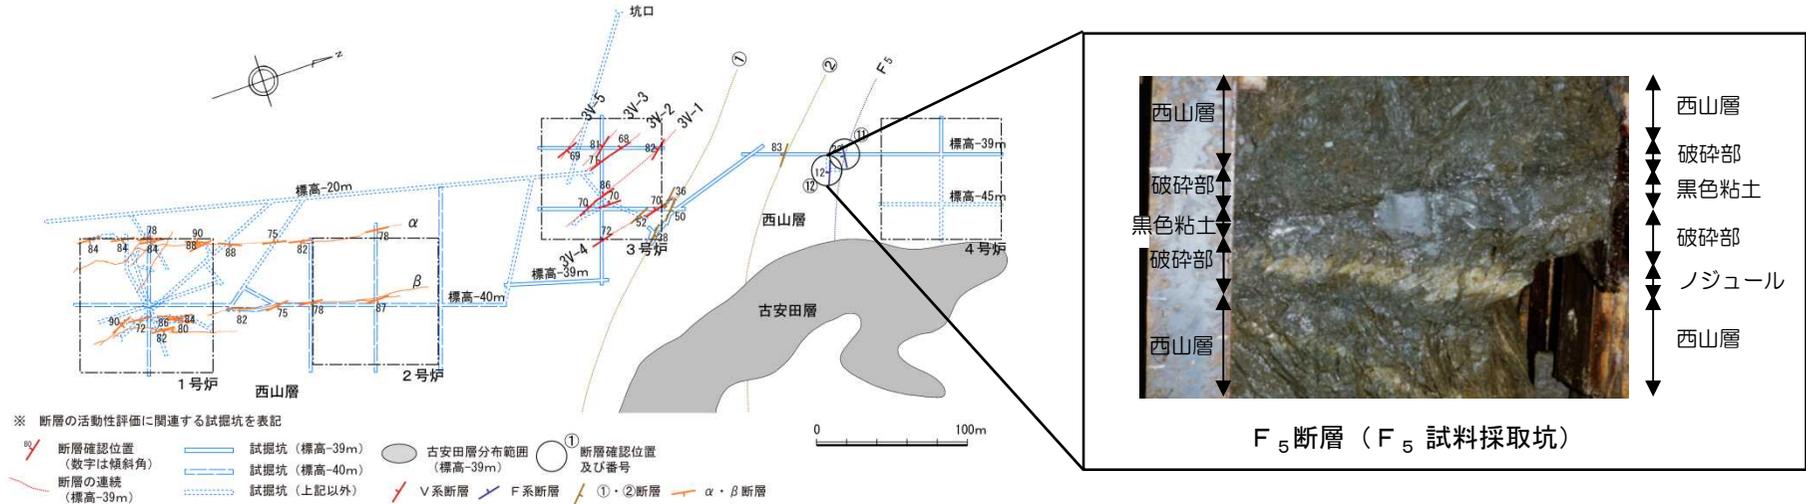
F₅断層の分布と性状

F₅断層の条線方向

- F系断層は、WNW-ESE走向で南に緩く傾斜する西山層の層理面に平行な断層で、F₅断層が分布する。
- 平均幅5cm程度の破碎部及び平均幅6.6cm程度の黑色粘土を伴う。
- 試掘坑（標高-39m付近、西山層の被り約10m）におけるF₅断層の条線方向は、F5立坑にみられた一連の正断層の条線方向と異なる。

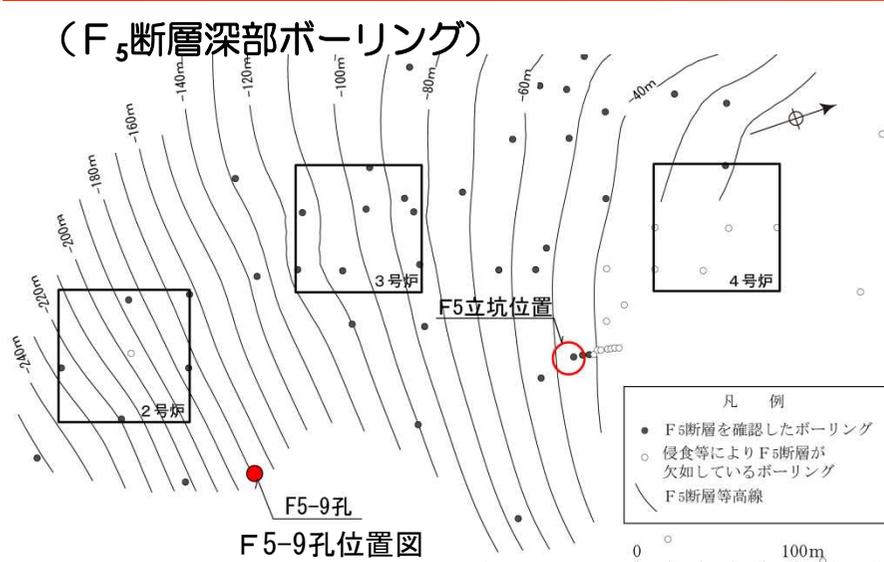
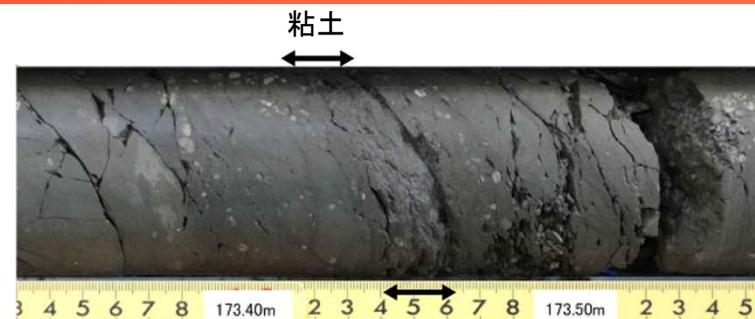
F₅断層のコア写真（F5-9孔標高-168m（深度173m）付近）

断層面に見られる条線

--- 後谷背斜の背斜軸の方向
● : F₅断層の条線方向
← : 上盤側の変位方向
シュミットネット下半球投影
条線方向

- 深部（標高-168m付近）のF₅断層の条線は、褶曲軸に高角度で交差する方向を示し、研磨片・薄片観察結果によると、その運動センスは逆断層センスを示す。

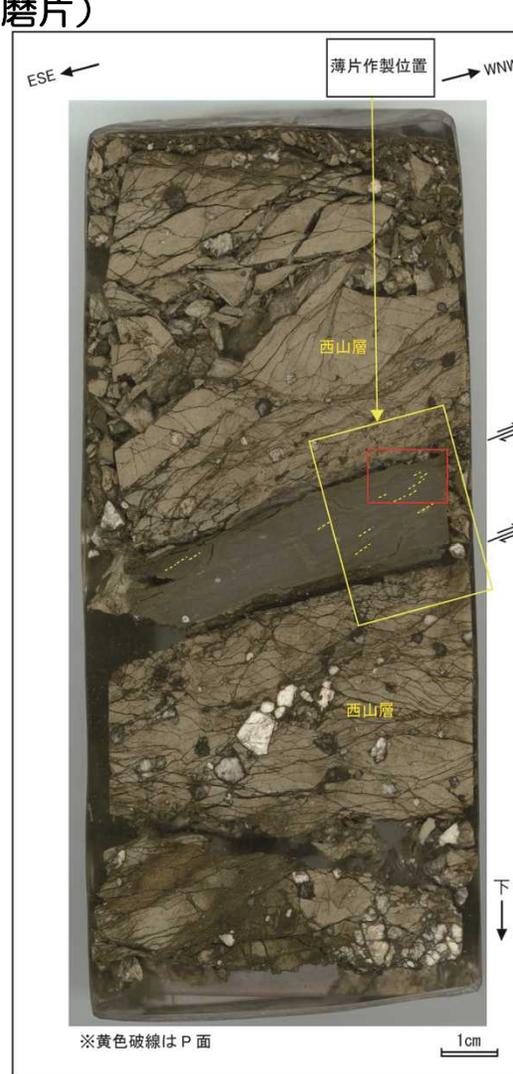
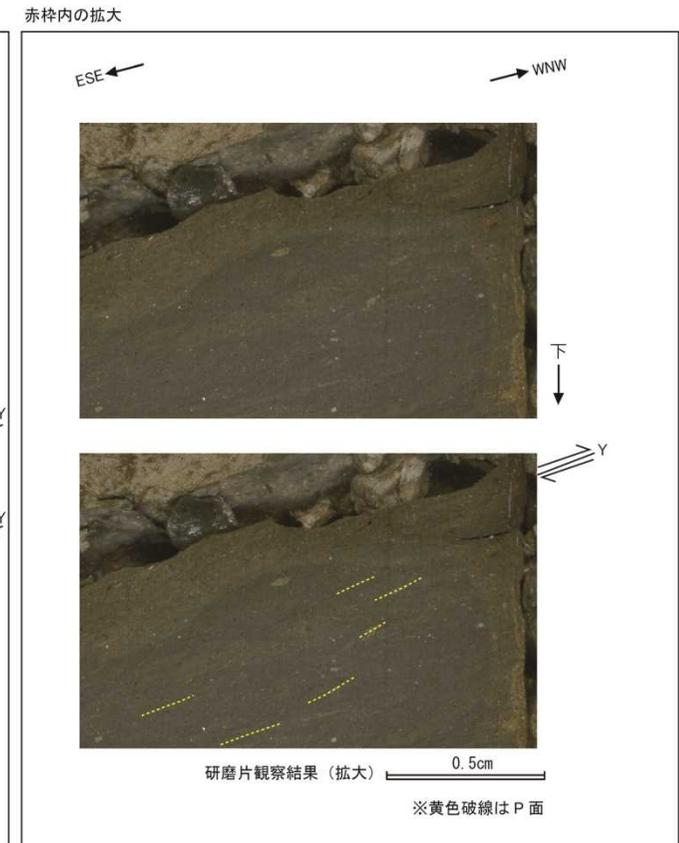
F5-9研磨片観察結果

F5-9研磨片観察結果（赤枠内拡大）

- F₅断層粘土部のESE方向下がりの系統的な粘土鉱物の配列がP面と判断され、断層面との配置から、上盤側がWNW方向へ向かう逆断層変位が推定される。

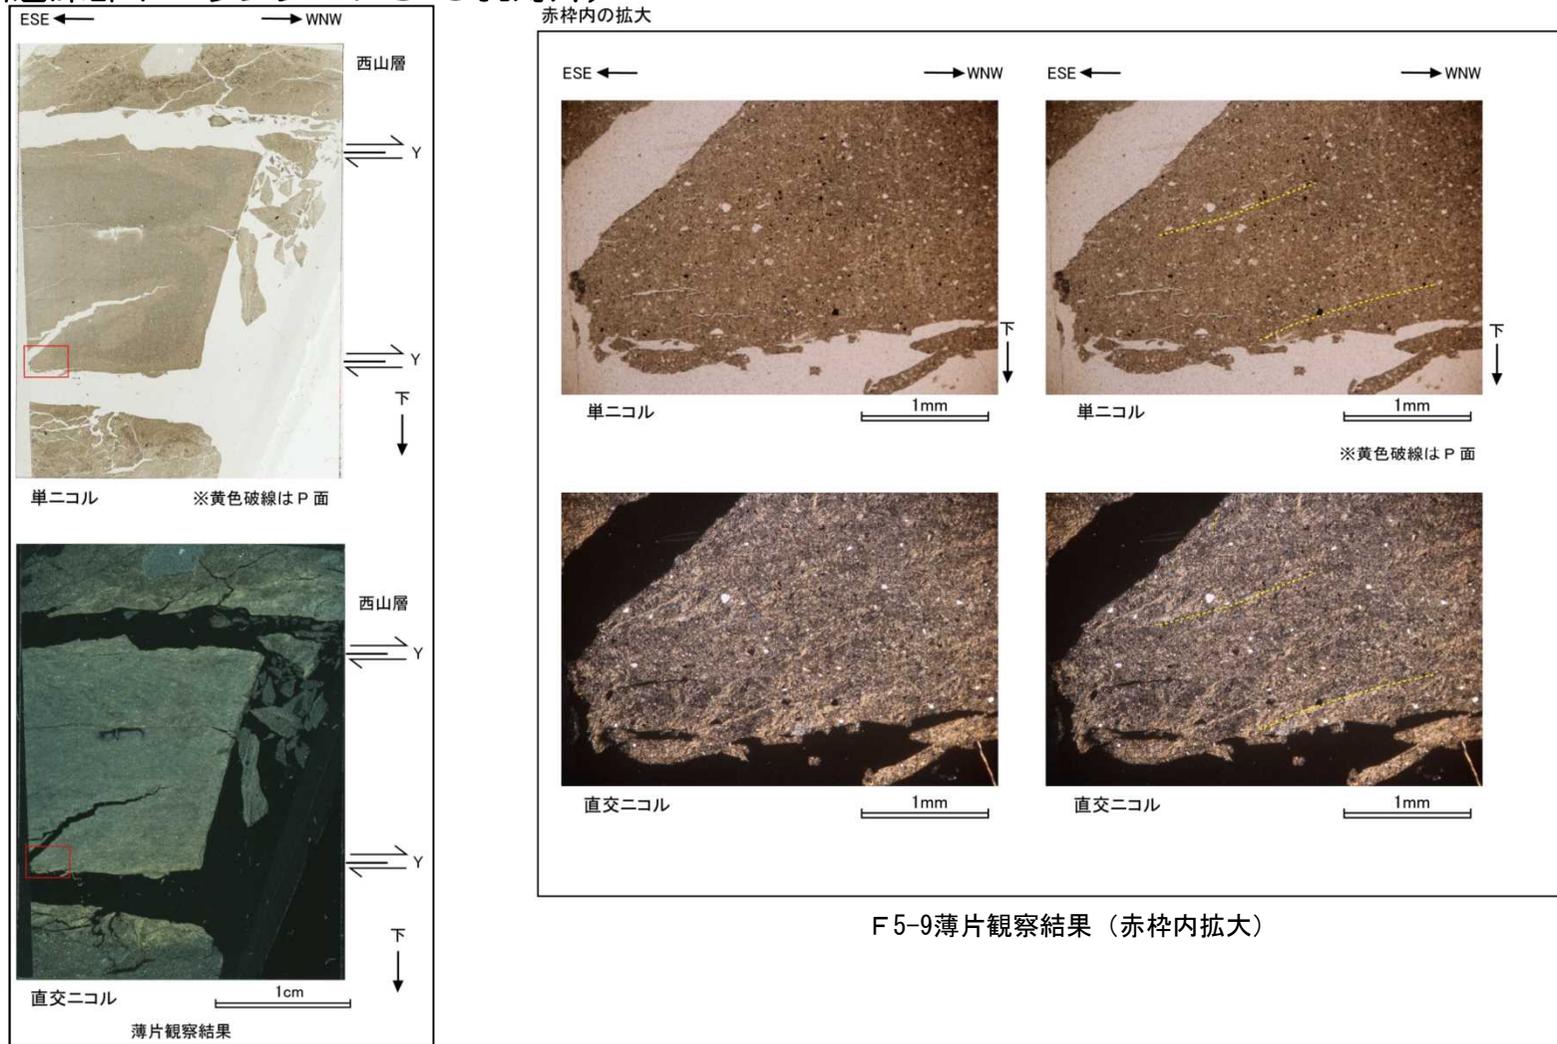
F5-9薄片観察結果（赤枠内拡大）

- F₅断層粘土部のESE方向下がりの系統的な粘土鉱物の配列がP面と判断され、断層面との配置から、上盤側がWNW方向へ向かう逆断層変位が推定される。

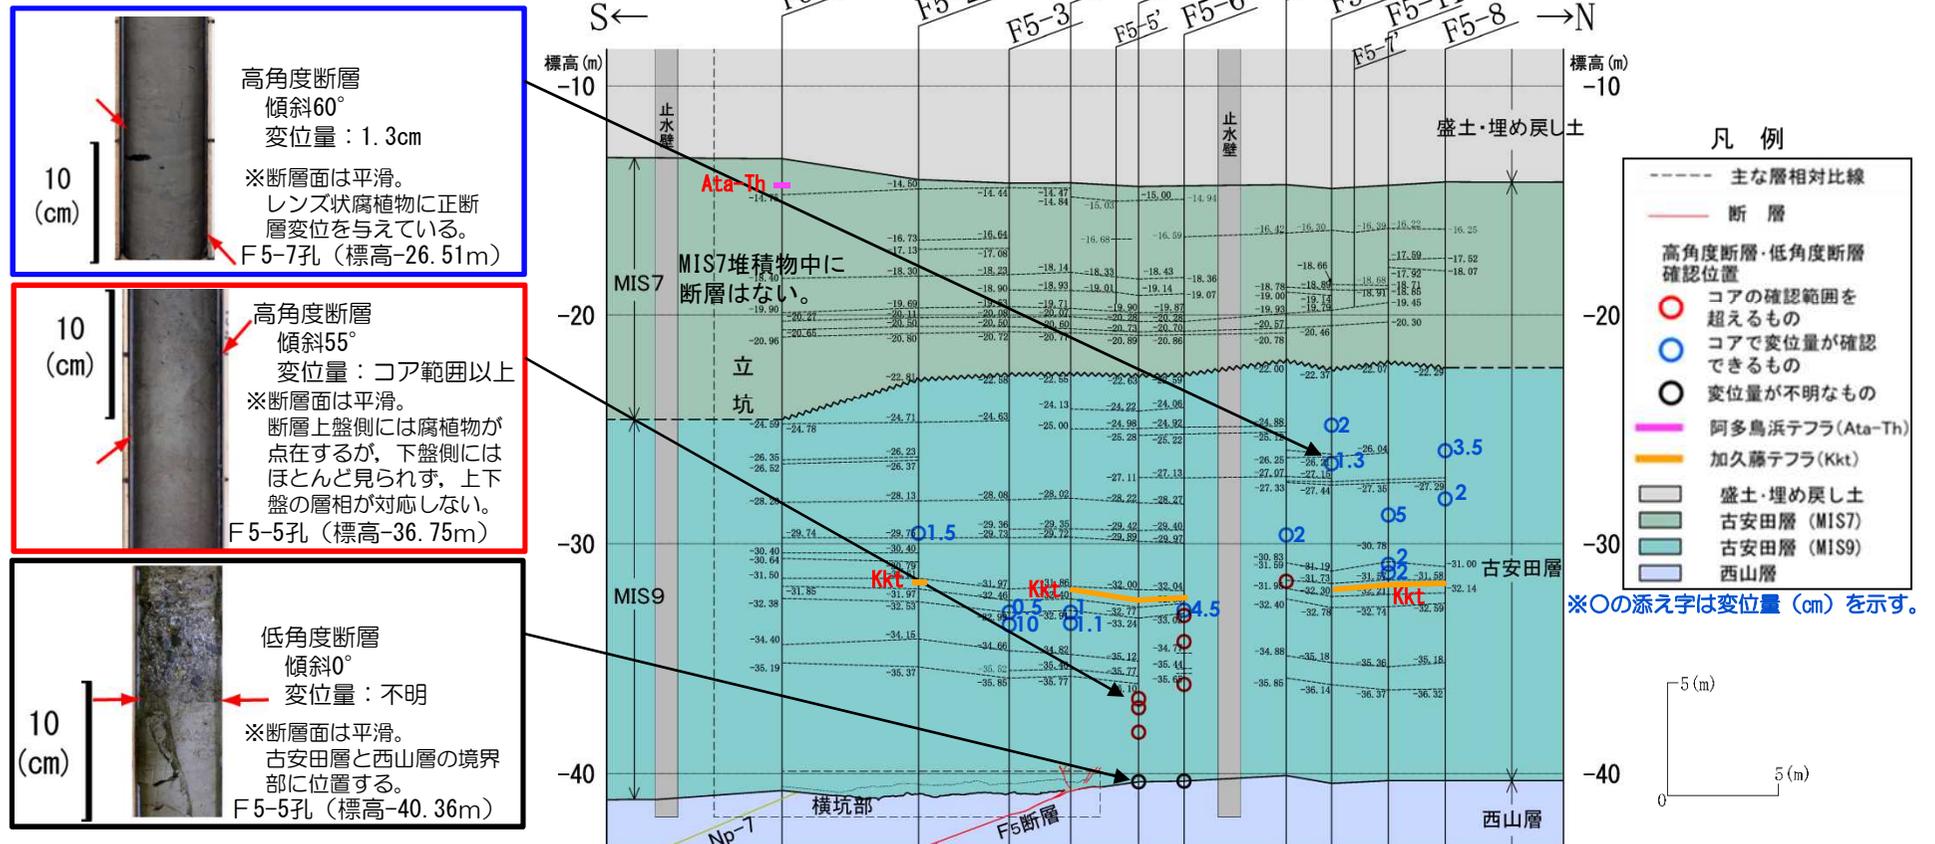
F5立坑ボーリング調査結果

- F5立坑近傍におけるボーリング調査結果によると、標高-15m~-40m間に西山層を不整合に覆う古安田層は、シルト層を主体とし砂層、腐植層等を挟在する。
- F₅断層の上載層は、加久藤テフラ（約33~34万年前）と阿多鳥浜テフラ（約24万年前）を挟在することから、MIS9からMIS7の堆積物（古安田層）と判断される。
- ボーリングコアで認められた古安田層中の断層を赤丸、青丸及び黒丸で示す。

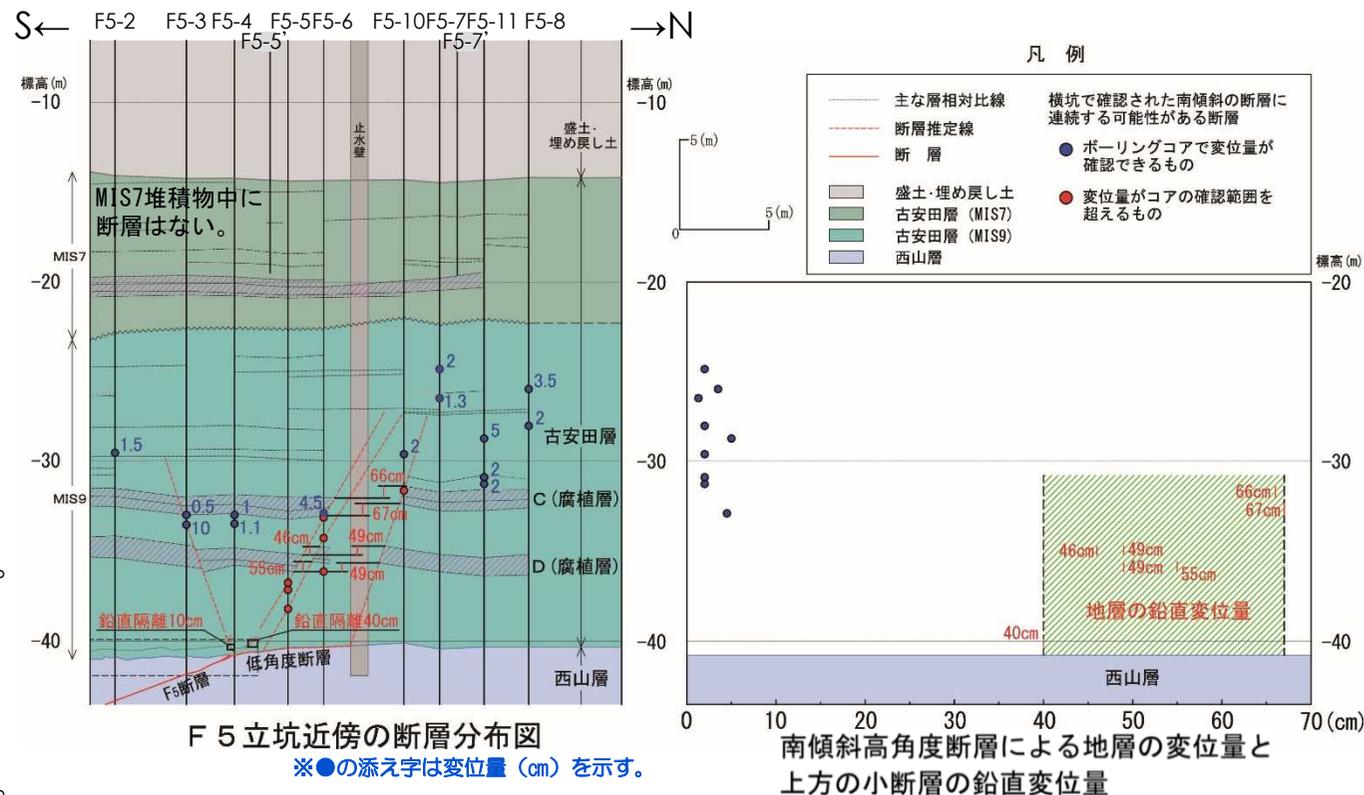
- ボーリング孔でのボアホールテレビ観察が困難であるため断層の走向・傾斜は不明であるが、断層の走向が同じと仮定した上で、以下の内容を基にして高角度断層と低角度断層の連続性を評価した。

- 横坑部に分布する断層の延長上のボーリング孔に断層が認められ、断層の傾斜が矛盾なく、変位量が横坑部と同程度あるいはコアの観察範囲を超える場合は、断層が連続すると評価する。
 - 推定断層の上方延長の地層の傾斜がほぼ水平または地層の勾配方向と断層変位センスが整合しない場合は、当該地層を超えて断層は連続しないと評価する。

- 検討の結果、高角度断層と低角度断層は標高-30m付近のMIS9堆積物中で止まっていると判断される。
- 一連の正断層に伴う上載層の変位・変形は、標高-30m付近よりも深部で明瞭に認められ、それらの大きさは横坑部で観察された変位の大きさと同程度（40cm～70cm）である。
- 標高-30m付近より浅い場所の断層は、変位量が5cm程度以下と極めて小さく、地層の勾配からも標高-30m以浅の上載層に一連の正断層による変位・変形は認められず、また、MIS7堆積物に断層はない。

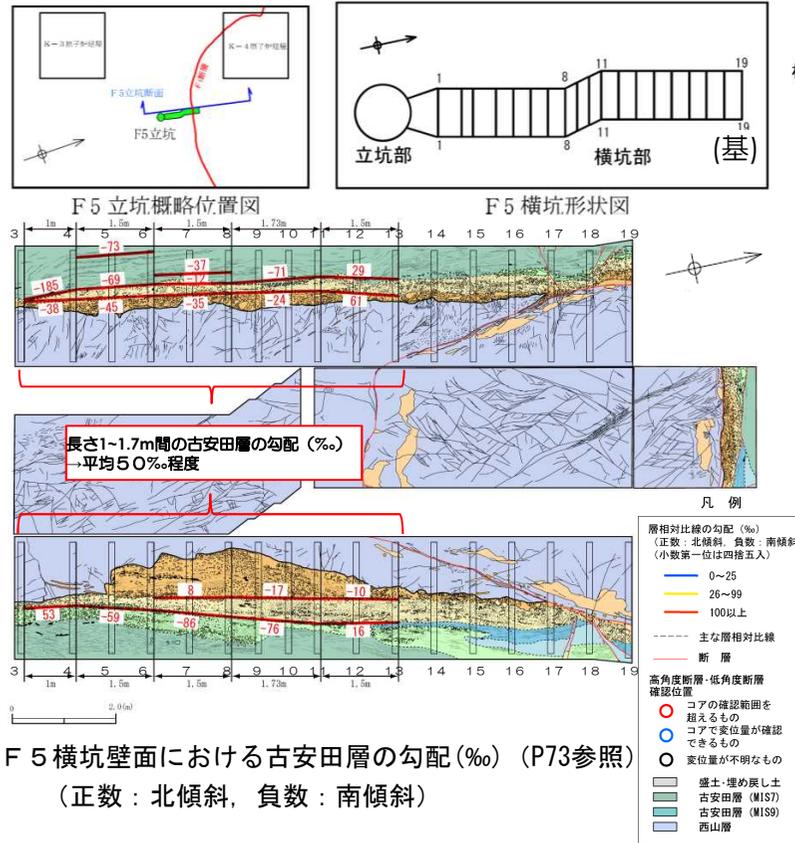
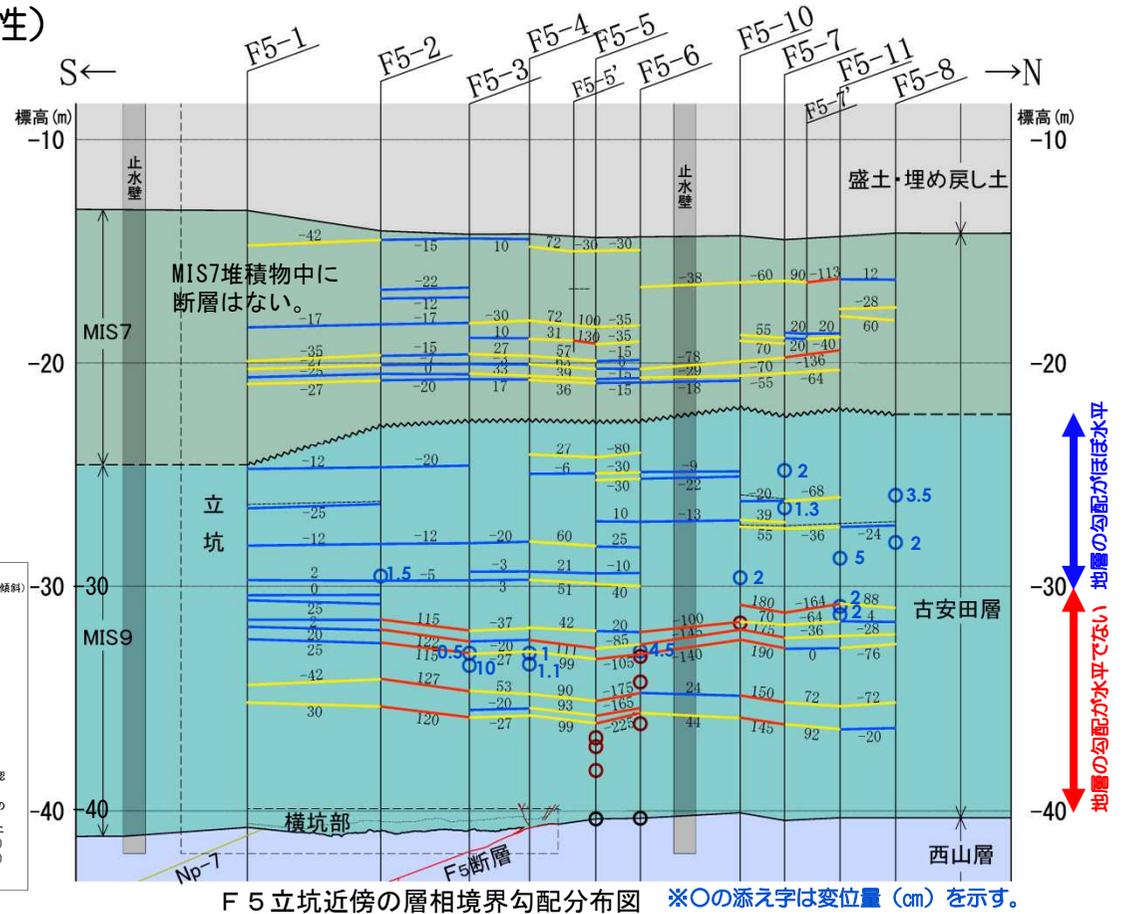
- 断層の影響を受けていない横坑支保工3基~13基において古安田層中の勾配を測定した。
- 古安田層の勾配は平均50%程度であり，同程度の勾配は断層の影響を受けていないと考えられるが，ここでは安全側に，25%以下の地層の勾配が断層の変位・変形を受けていないことを目安とした。
- 検討の結果，標高約-30m以深の古安田層は勾配が100%を超える箇所が連続して認められるものの，これ以浅の地層の勾配はおおむね25%以下であり，標高-30m以浅の地層に一連の正断層の活動による変位・変形は認められないと判断される。

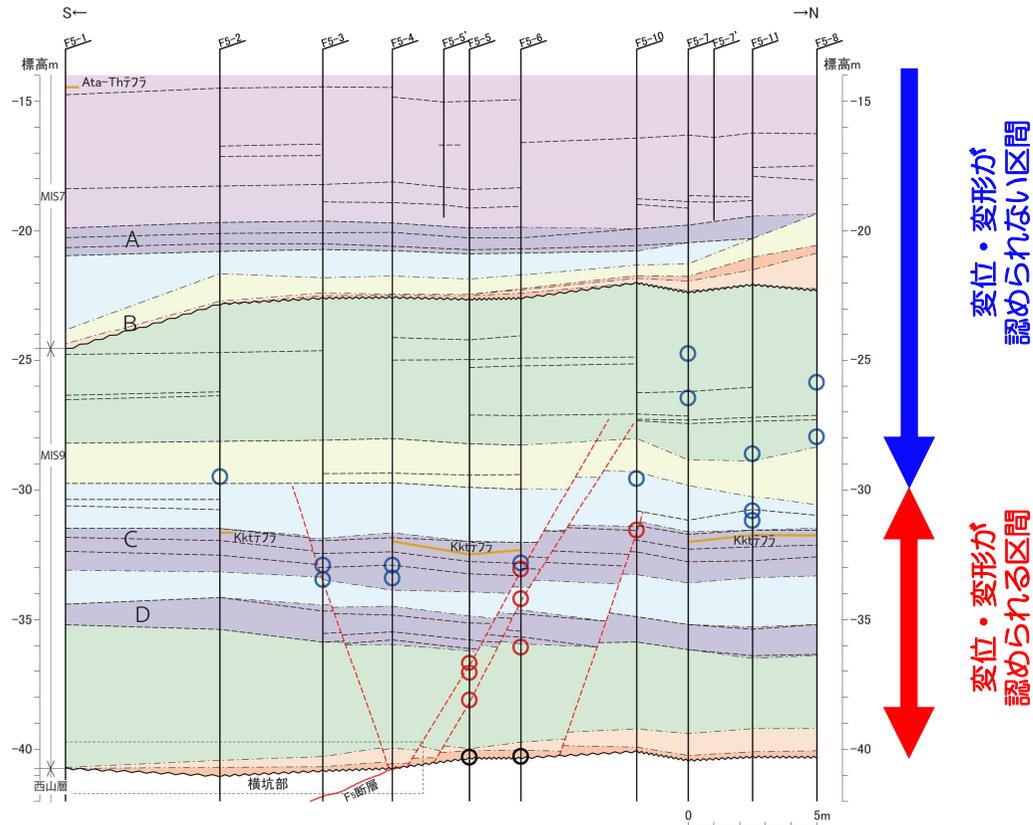
F5立坑近傍の層相対比図

- 一連の正断層（F₅断層の最大傾斜方向の運動、高角度断層及び低角度断層）は、ボーリングコアによる断層の分布や上載層の連続性などの状況から、標高-30m付近のMIS9堆積物中で止まっていると判断される。
- 一連の正断層に伴う上載層の変位・変形は、標高-30m付近よりも深部で明瞭に認められ、それらの大きさは横坑部で観察された変位の大きさと同程度である。
- 一方、標高-30m付近より浅い場所の断層は、変位量が5cm程度以下と極めて小さく、地層の勾配からも標高-30m以上の上載層に一連の正断層による変位・変形は認められず、また、MIS7堆積物に断層はない。
- 以上より、一連の正断層はMIS9堆積物の途中まで変位・変形を与えているものの、標高-30m付近より上位のMIS9及びMIS7の堆積物に変位・変形を与えていないと判断される。
