3.2.5 F系断層

3.2.5.1 F_5 断層の評価

3.2.5.2 一連の正断層の評価

3.2.5.1 F₅断層の評価 地形（文献調査・空中写真判読）

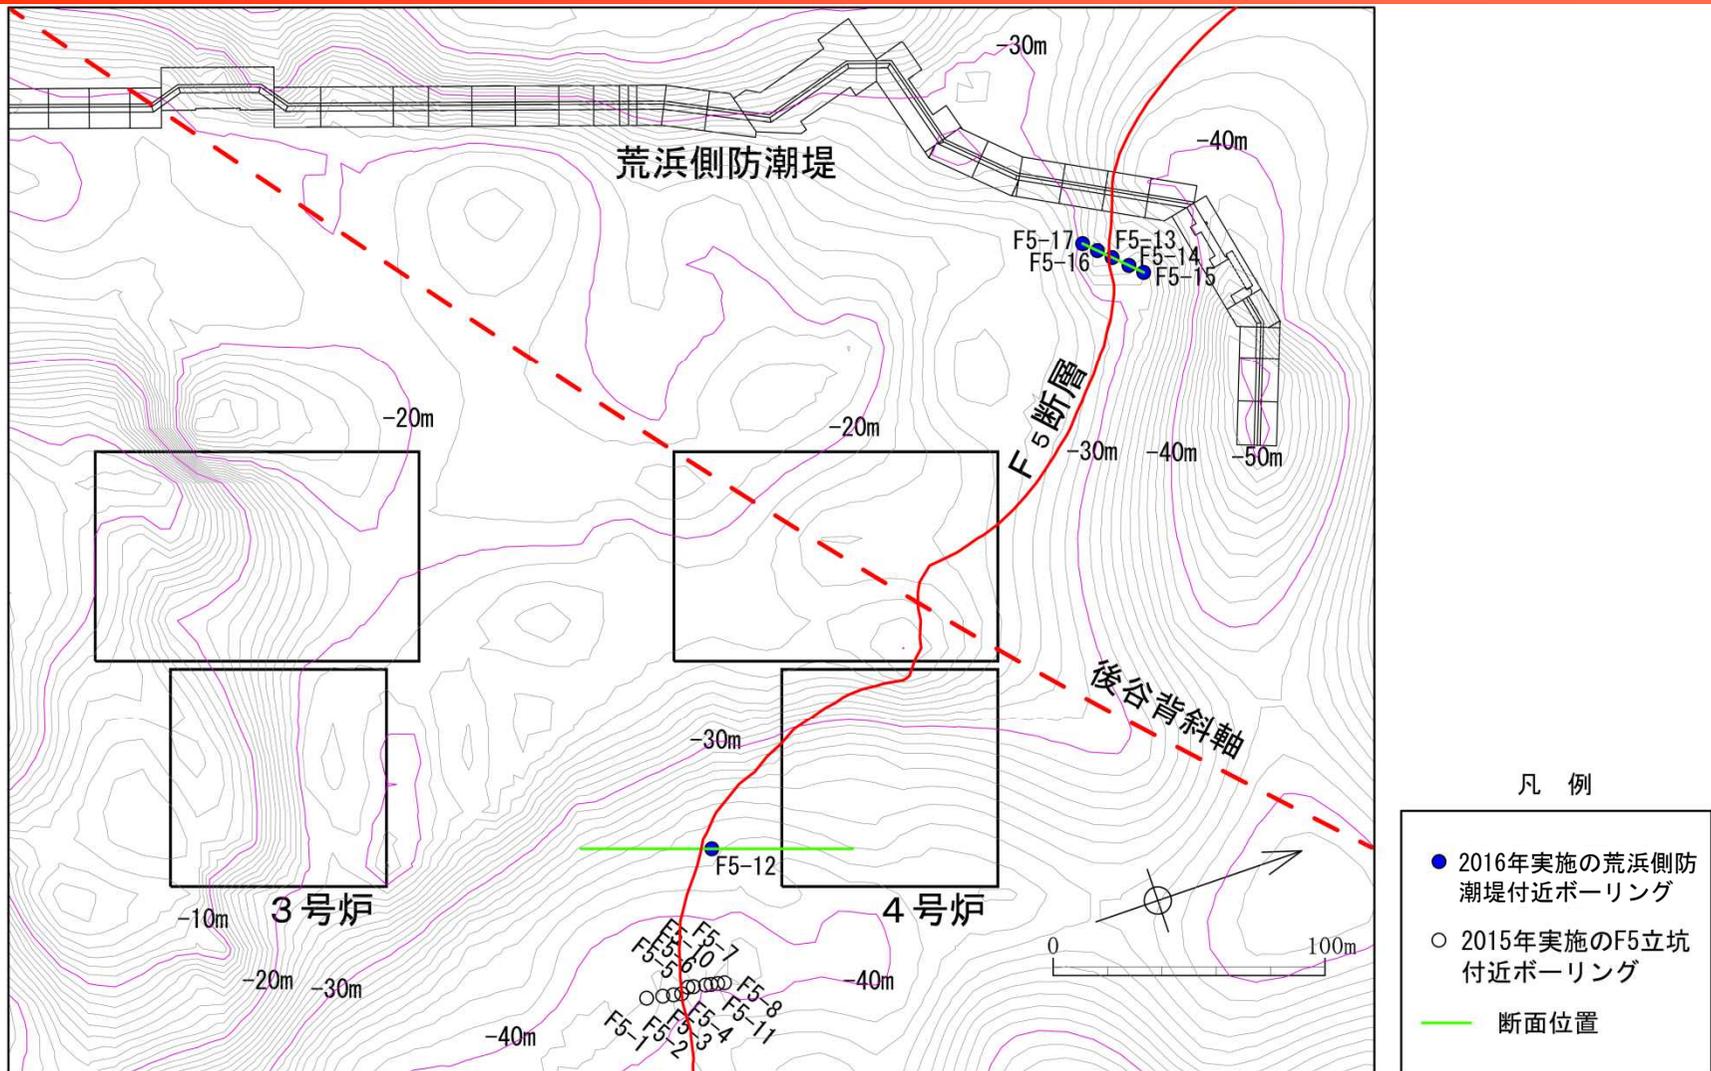
調査位置及び西山層上限等高線図

- F₅断層は、荒浜側防潮堤の下に分布する。荒浜側防潮堤は、西山層に杭基礎で岩着している。
- 荒浜側防潮堤付近のF₅断層の活動性を確認するため、ボーリング調査を実施した。

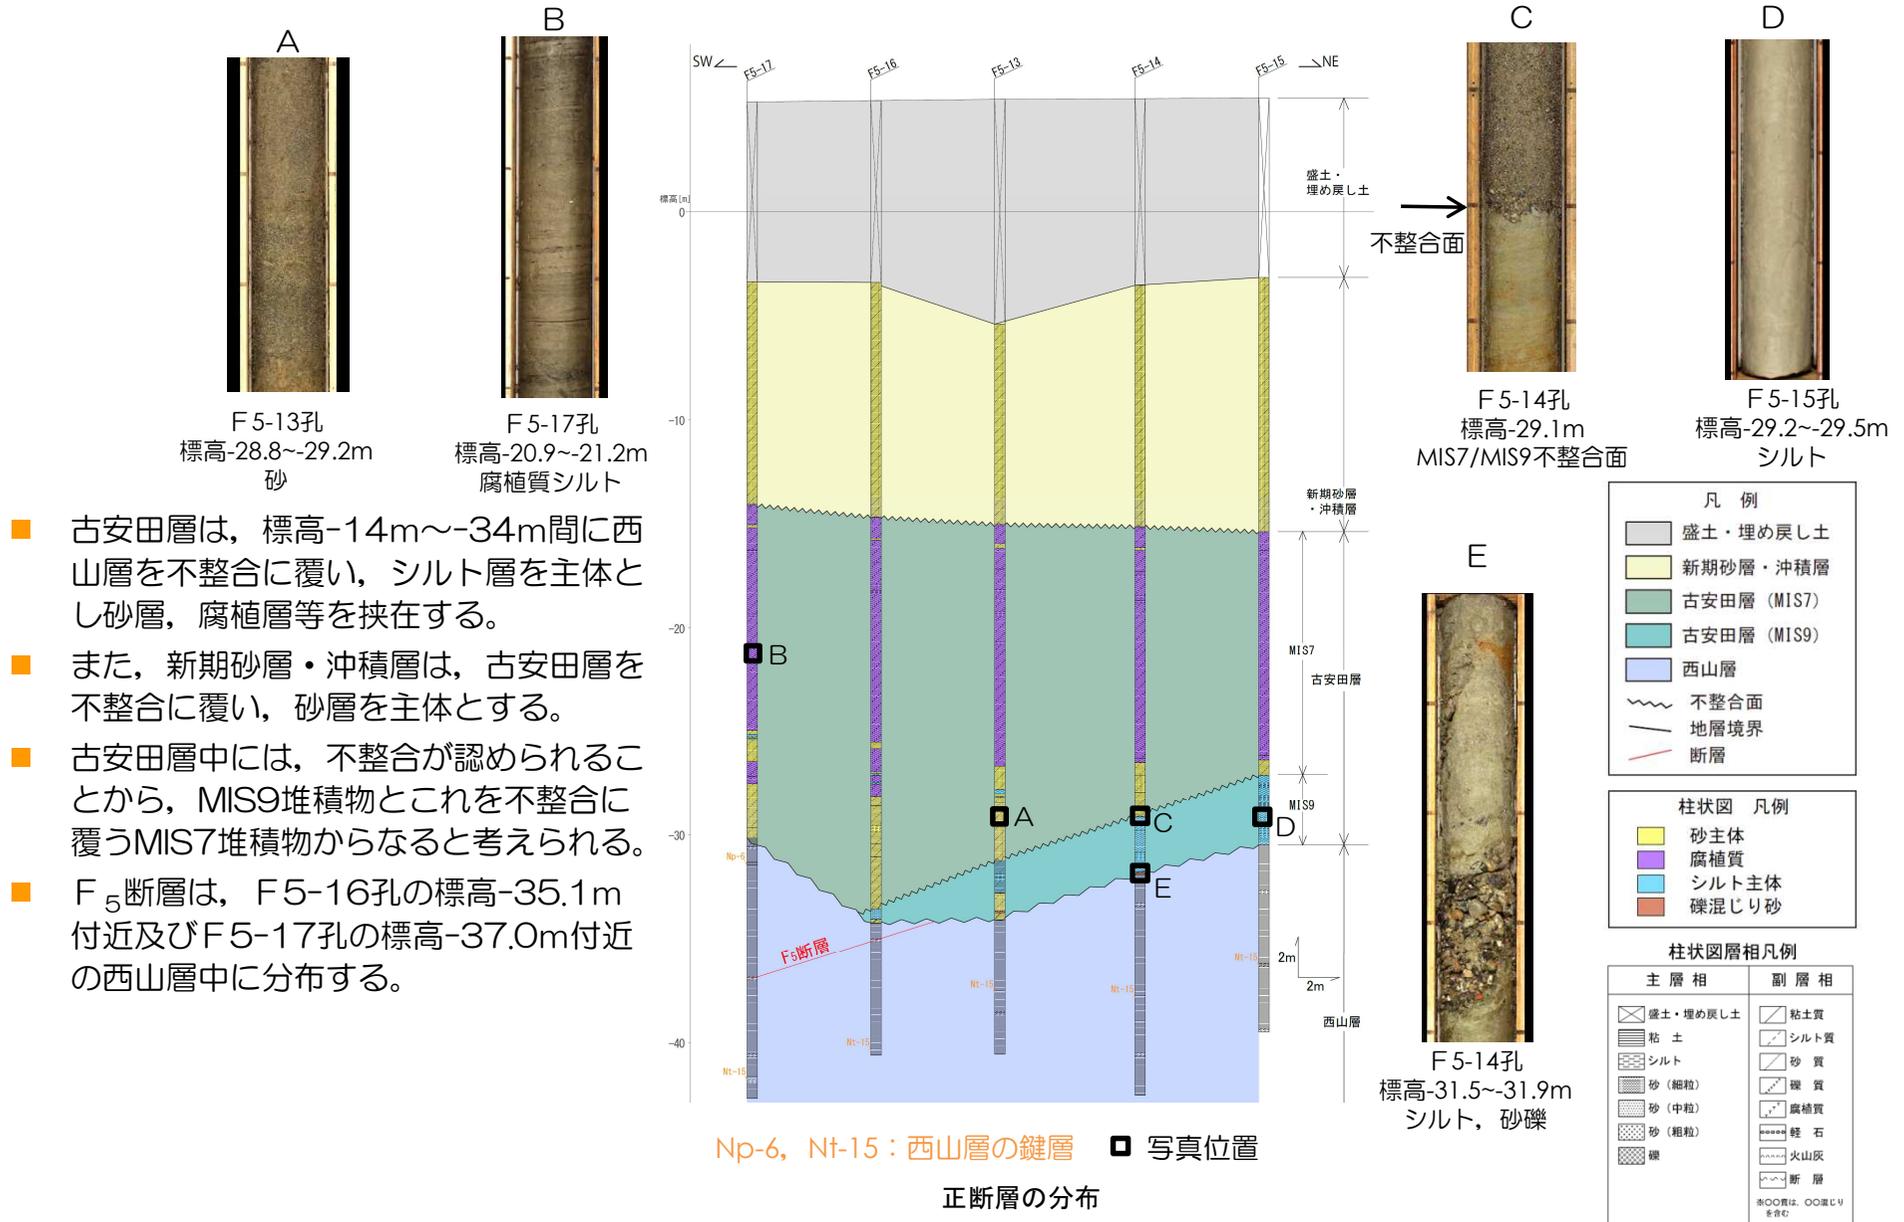
- 古安田層は、標高-14m~-34m間に西山層を不整合に覆い、シルト層を主体とし砂層、腐植層等を挟在する。
- また、新期砂層・沖積層は、古安田層を不整合に覆い、砂層を主体とする。
- 古安田層中には、不整合が認められることから、MIS9堆積物とこれを不整合に覆うMIS7堆積物からなると考えられる。
- F₅断層は、F5-16孔の標高-35.1m付近及びF5-17孔の標高-37.0m付近の西山層中に分布する。

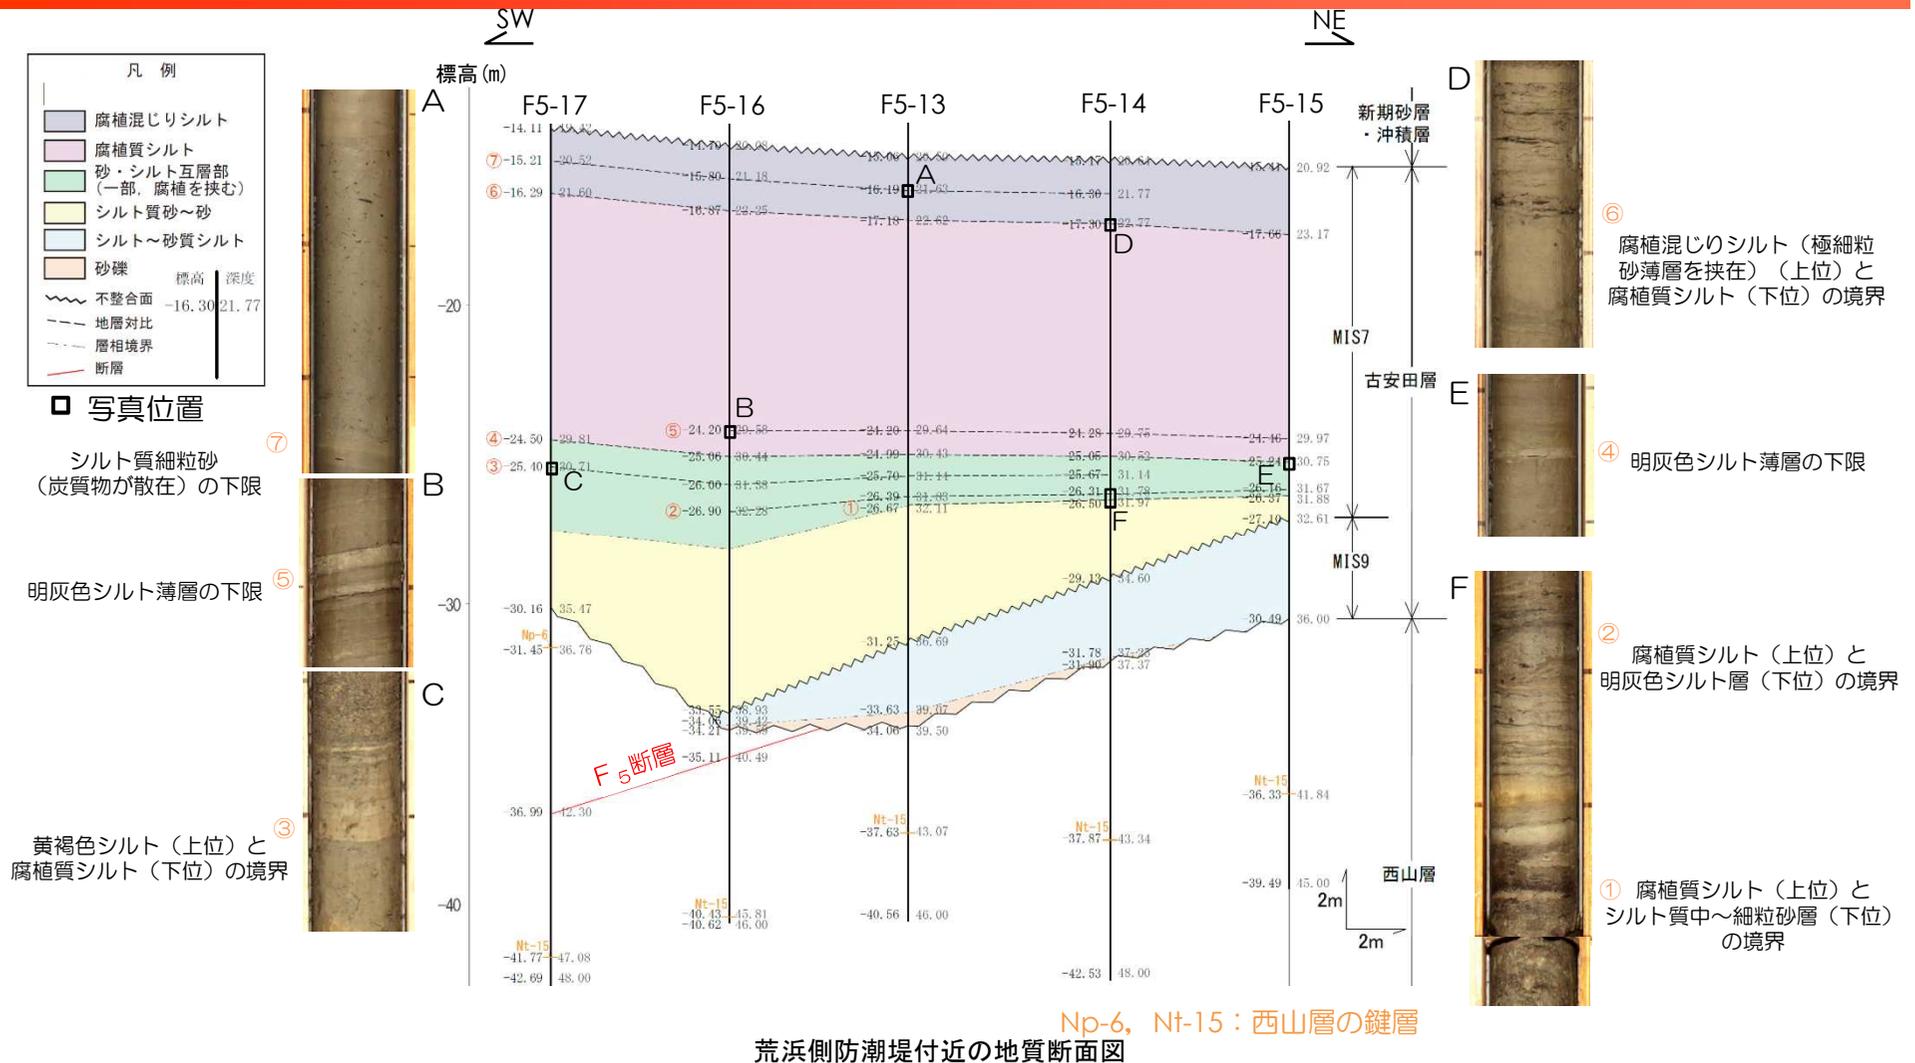
- MIS7堆積物には、比較的明瞭に対比可能な7層準 (①～⑦) が認められる。
- MIS7堆積物からなる古安田層基底と下部は、おおむね南に傾斜する堆積面を形成し、これらを覆うように MIS7の腐植質シルト及び腐植混じりシルトが水平に堆積している。

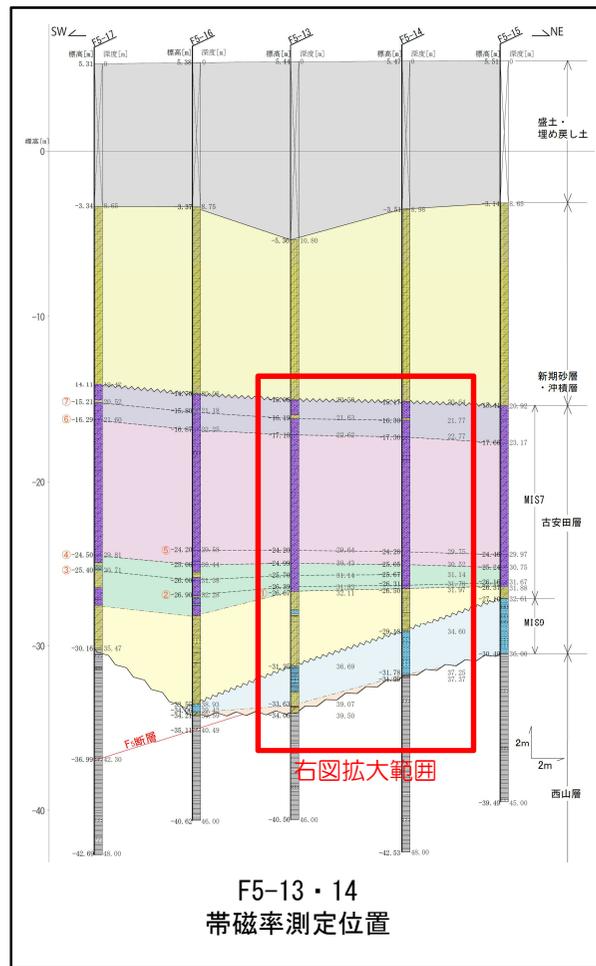
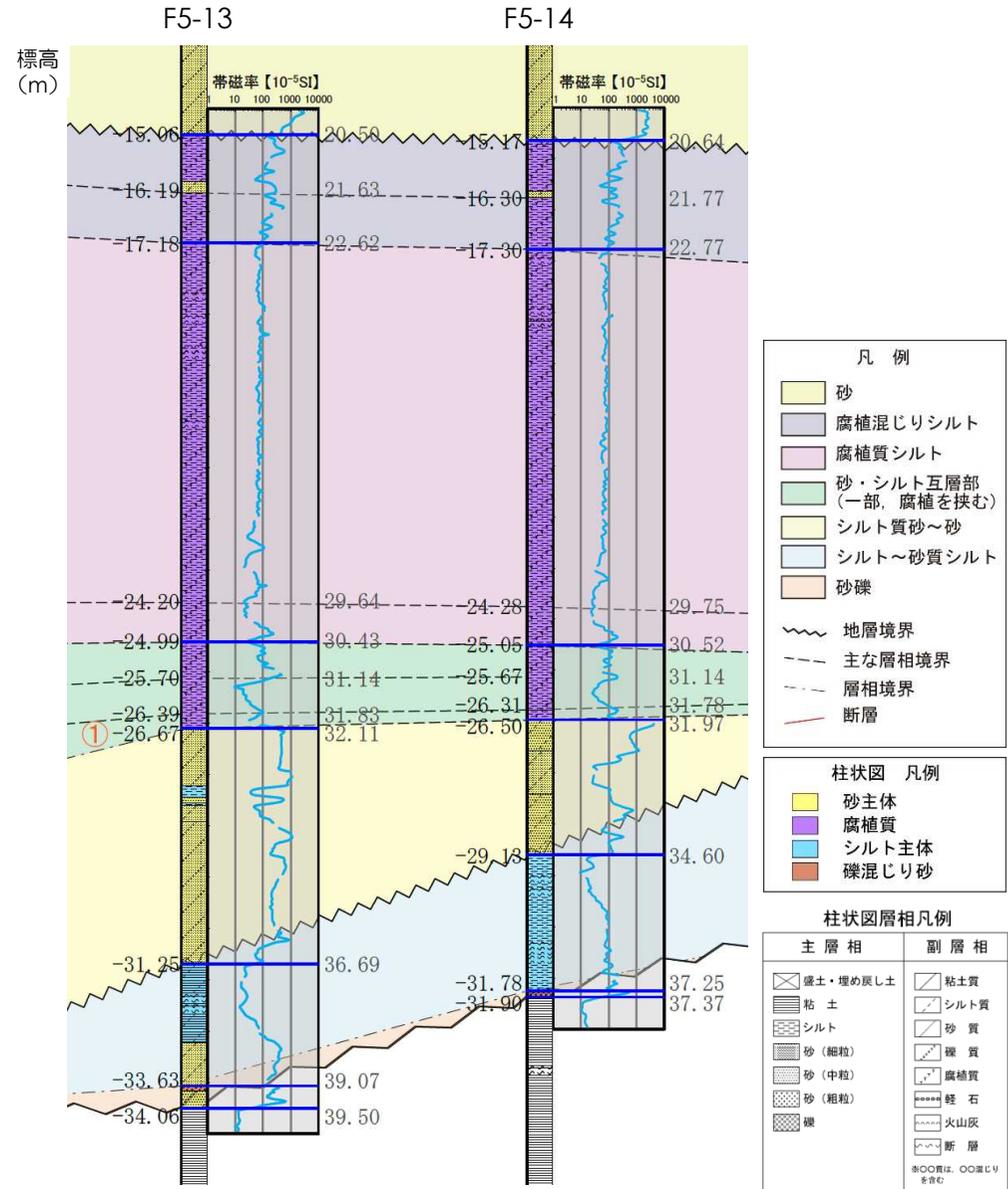
- 各堆積物の帯磁率は、砂礫及び砂が100～1200程度、シルト～腐植質シルトは100以下という傾向を示す。
- 帯磁率の測定結果は層相区分と整合的である。

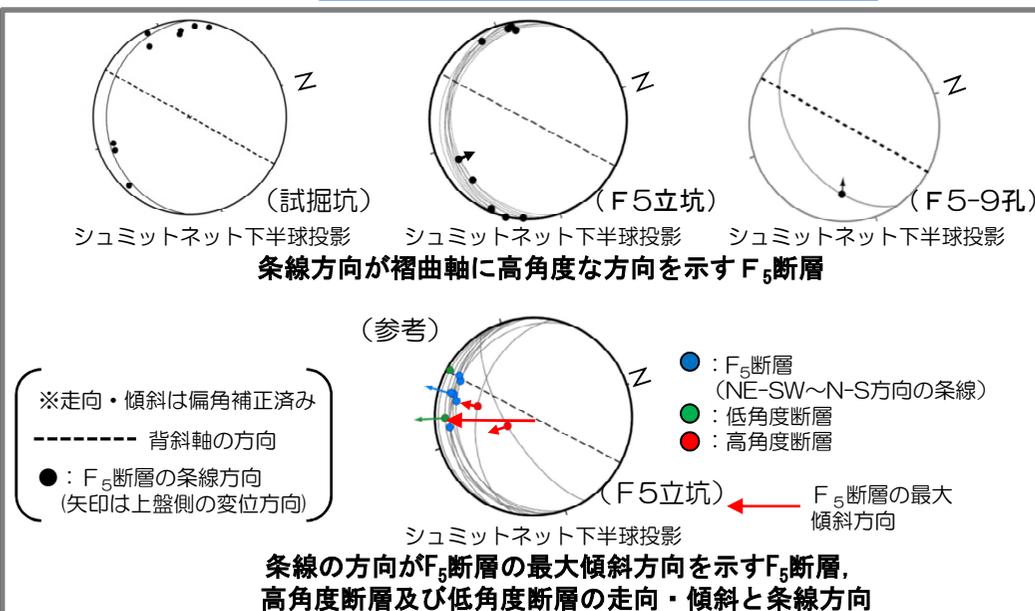
F₅断層 (F5-17孔深度42.3m付近)

F5-17孔 F₅断層の走向・傾斜 N68W18S

F₅断層 (F5-16孔深度40.45m付近)

F5-16孔 F₅断層の走向・傾斜 N61W22S

- F5-16孔及びF5-17孔で観察されたF₅断層の条線は、いずれも褶曲軸に高角度で交差する方向を示し、試掘坑、F5立坑及びF5-9孔で観察された逆断層センスを示す条線方向と調和しており、褶曲運動に伴う層面すべり断層の運動像と一致する。
- F5立坑に見られたF₅断層の最大傾斜方向の条線は認められないことから、荒浜側防潮堤付近では、F5立坑に見られたような一連の正断層はないと判断される。

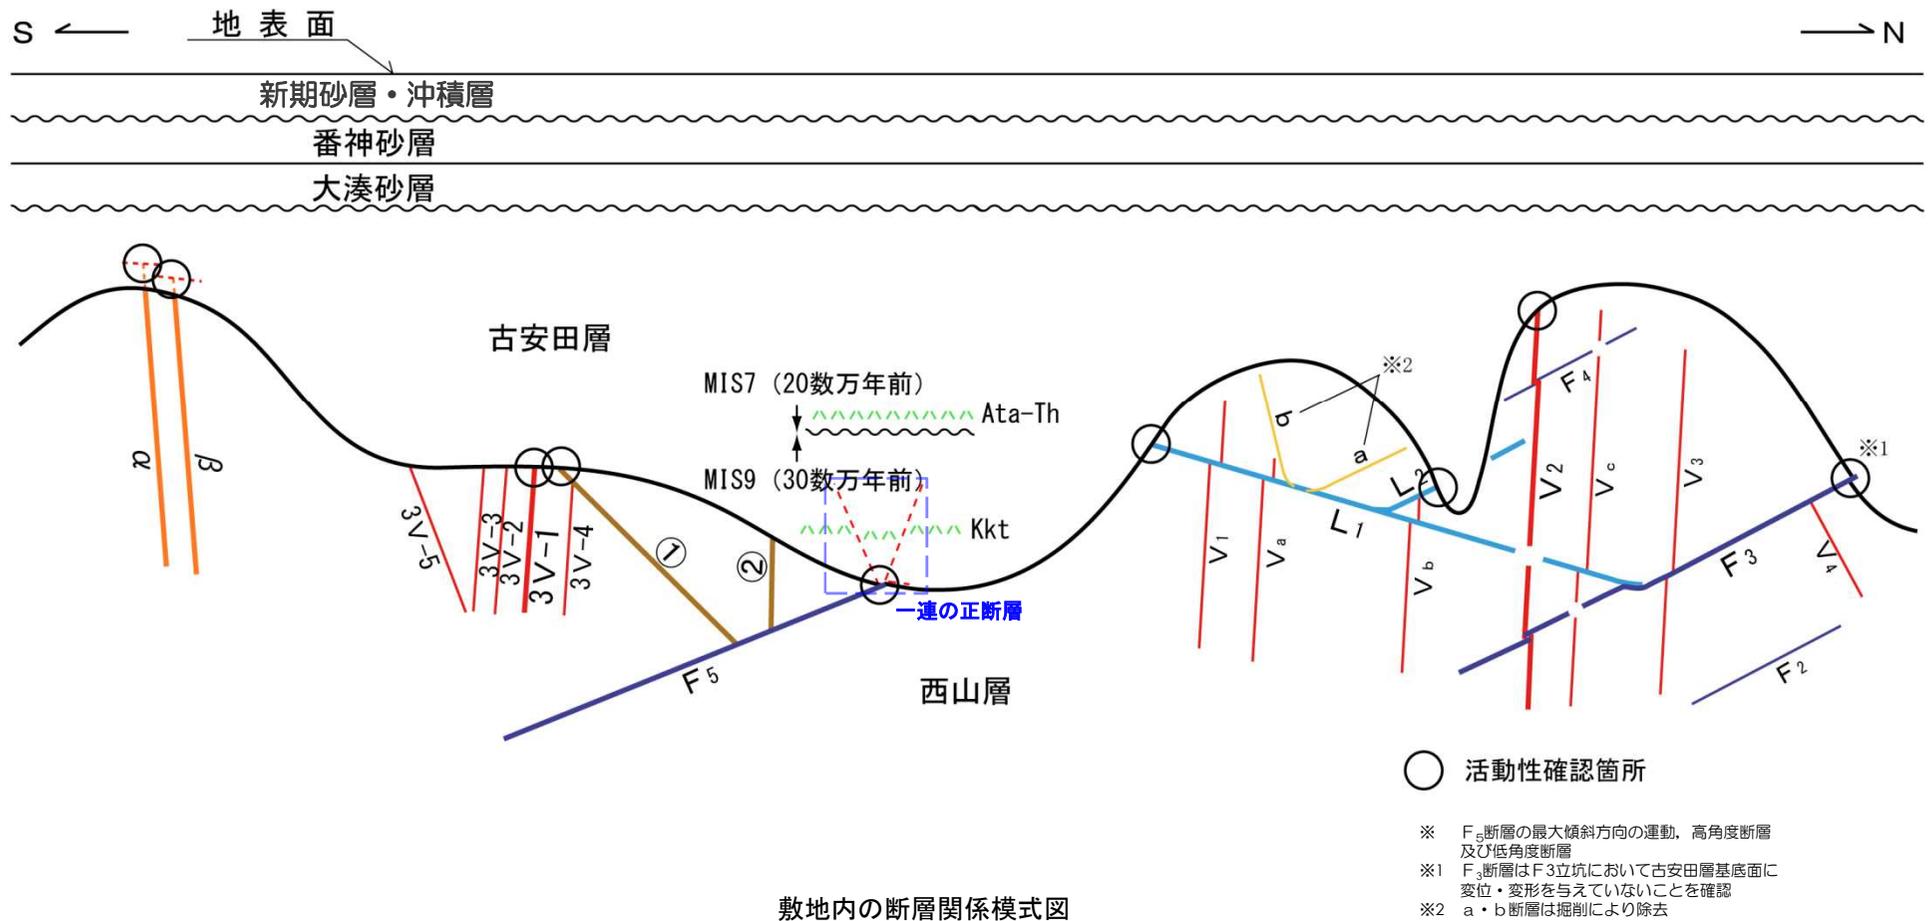
敷地内の断層関係模式図

- 大湊側及び荒浜側の敷地に分布する断層（V系断層，F系断層， $L_1 \cdot L_2$ 断層， $\alpha \cdot \beta$ 断層，①・②断層）は，少なくとも古安田層堆積終了以降の活動は認められず，将来活動する可能性のある断層等ではないと判断される。F₅断層の立坑調査で確認された一連の正断層※は，深部への連続性がないことから震源として考慮する活断層ではないと判断される。

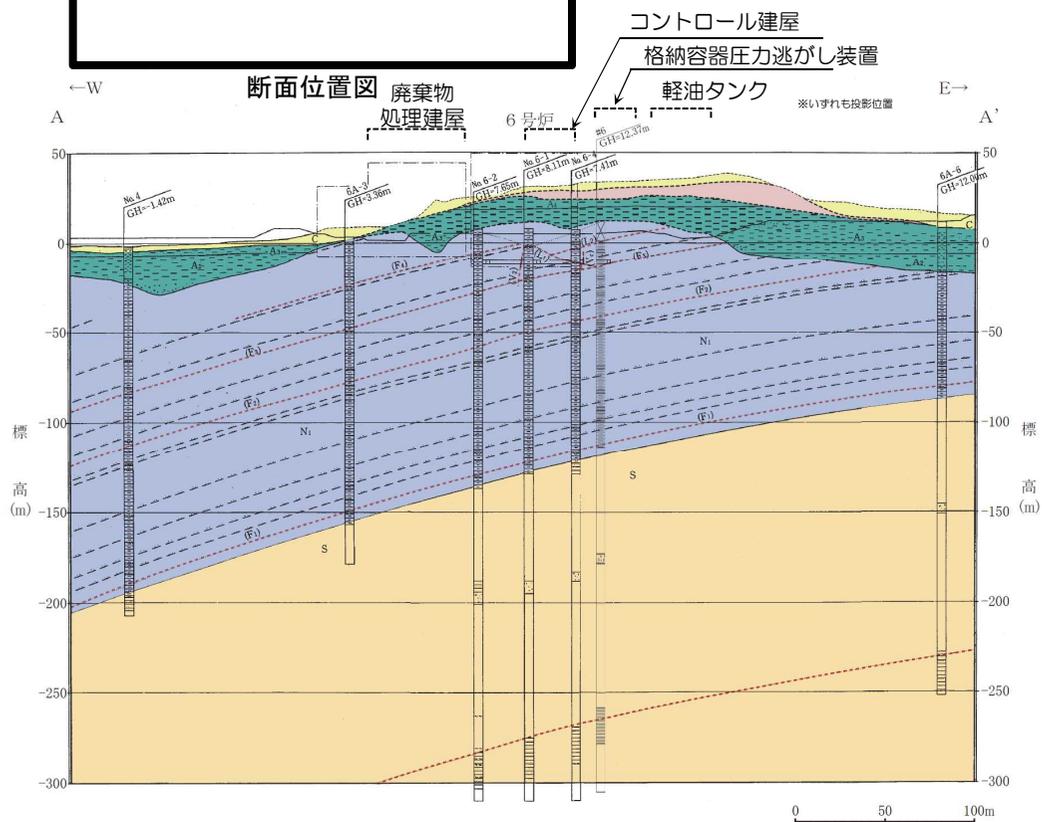
断面図 (A-A')

- 西山層中に $F_1 \sim F_4$, V_2 , V_c , L_1 , L_2 断層が分布している。
- 6号炉直下には, V_2 , V_c , L_1 , L_2 断層が分布している。

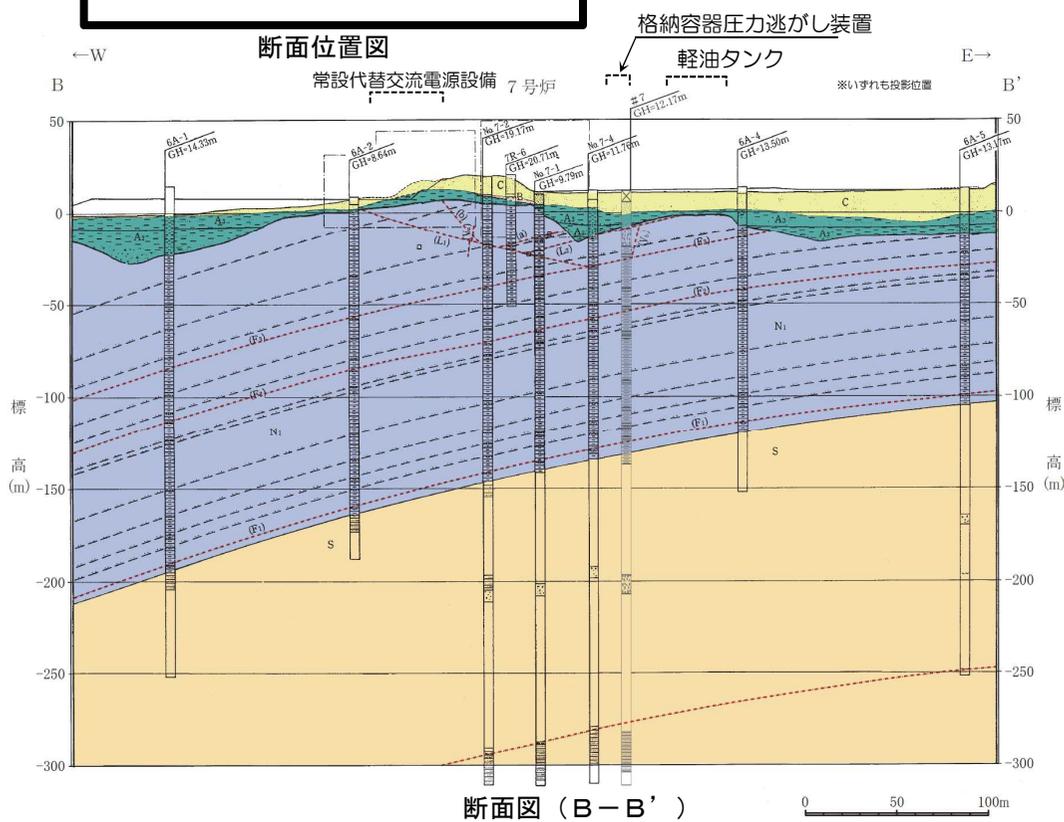
- 西山層中に $F_1 \sim F_3$, V_1 , V_a , V_b , L_1 , L_2 断層が分布している。
- 7号炉直下には, V_a , V_b , L_1 断層が分布している。

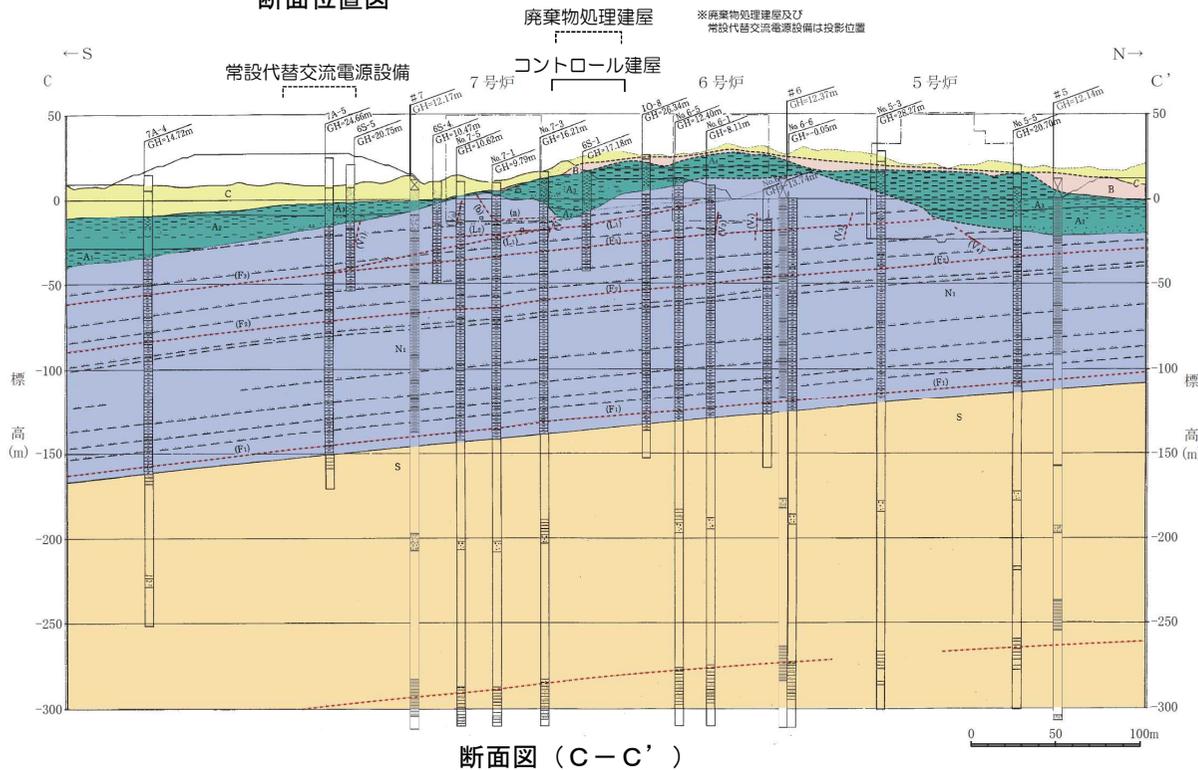
■ 西山層中に $F_1 \sim F_3$, $V_1 \sim V_4$, $V_a \sim V_c$, L_1 , L_2 断層が分布している。

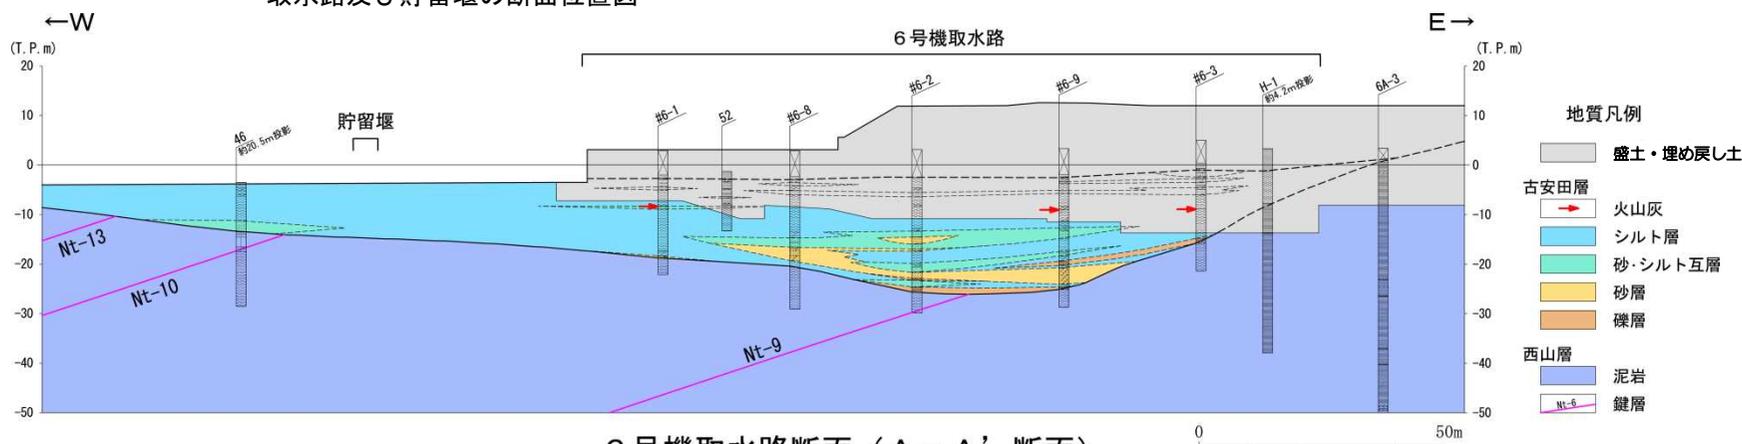
6号機取水路断面（A-A'断面）

- 西山層を不整合に覆う古安田層は、砂層及び礫層をレンズ状に挟在しており、その上位にはシルト層及び砂・シルト互層がほぼ水平に分布している。上部のシルト層が卓越する部分には、ほぼ同じ標高に火山灰層（細粒ガラス質火山灰）が分布していることから、取水路及び貯留堰の支持地盤に断層は推定されない。

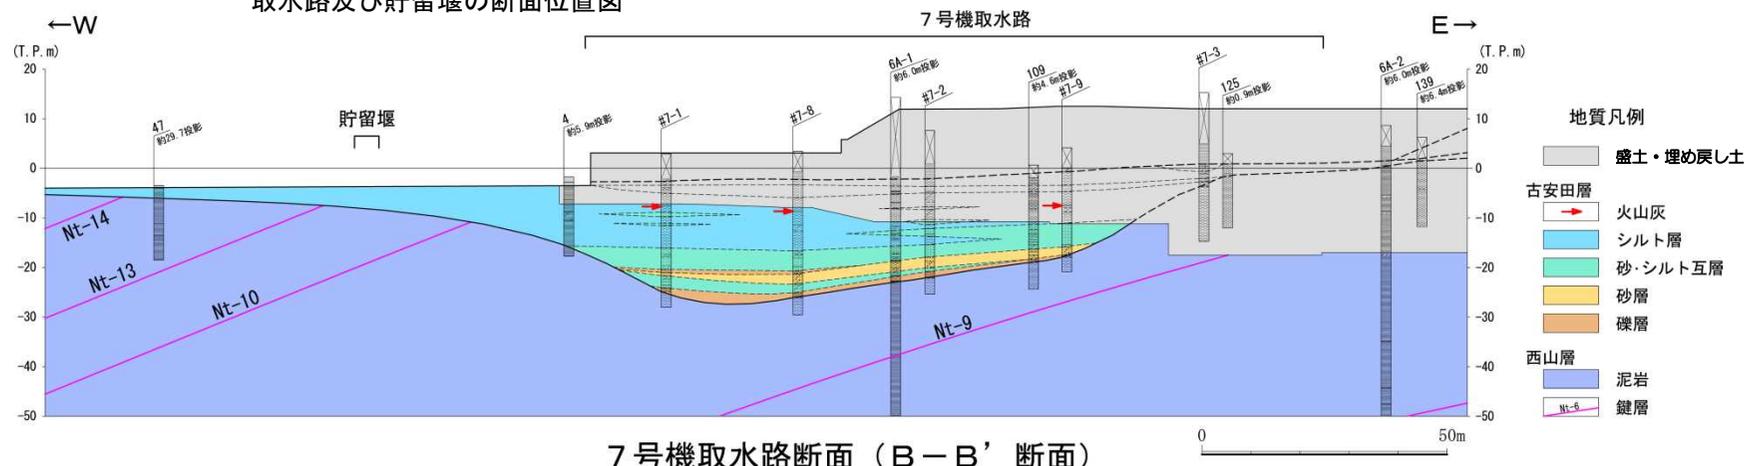
7号機取水路断面（B-B'断面）

- 西山層を不整合に覆う古安田層は、砂層及び礫層をレンズ状に挟在しており、その上位にはシルト層及び砂・シルト互層がほぼ水平に分布している。上部のシルト層が卓越する部分には、ほぼ同じ標高に火山灰層（細粒ガラス質火山灰）が分布していることから、取水路及び貯留堰の支持地盤に断層は推定されない。
