3.2.4 ①・②断層（①・②断層の性状）

3.2.5 F系断層

3.2.5.1 F₅断層の評価（総合検討）

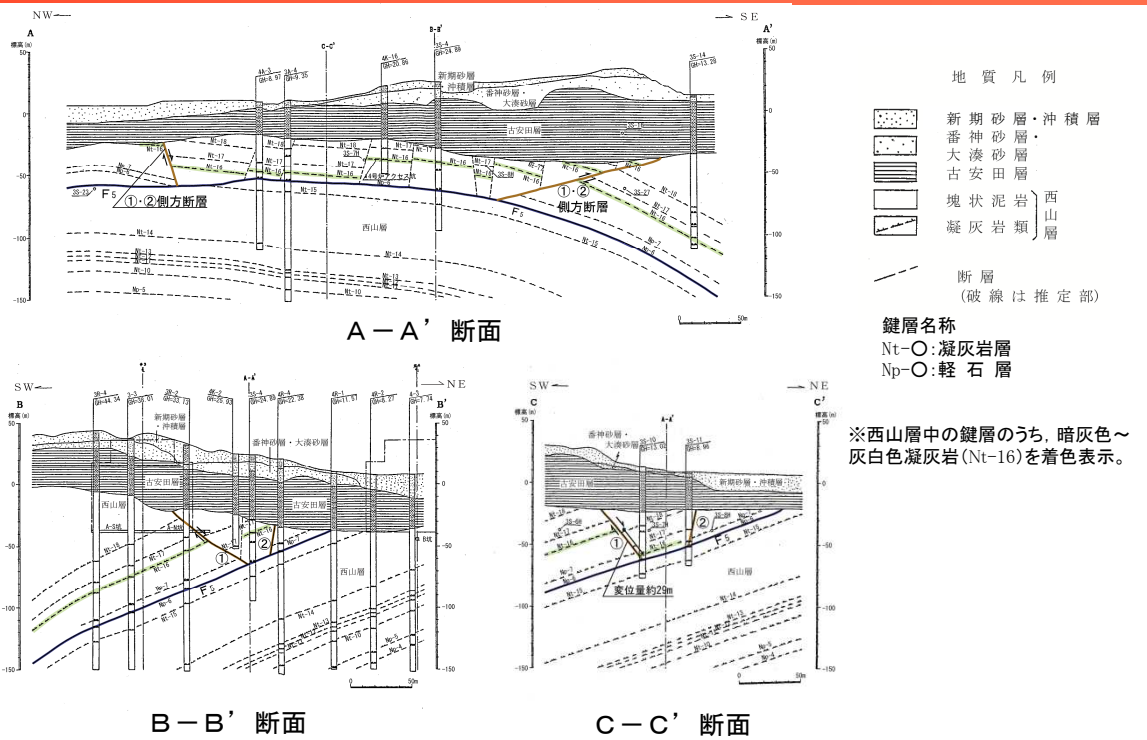
①・②断層の分布形態 (平面図)

- ①断層及び②断層については、試掘坑調査及びボーリング調査によって連続性、変位量を確認している。
- 西方延長部及び東方延長部はそれぞれ側方断層に連続し、平面的にはNW-SE方向に延びる環状を呈し、断面的にはF₅断層より下位には延びておらず、舟底状を呈する。
- ①断層及び②断層の変位量は、鍵層の分布から正断層的に最大約29mと推定される。また、北西側の側方断層は正断層、南東側の側方断層は逆断層である。
- 以上のことから、①・②・F₅断層に囲まれた土塊は、全体として正断層的に落ち込むとともに、北西から南東方向に移動した地すべり土塊と考えられる。

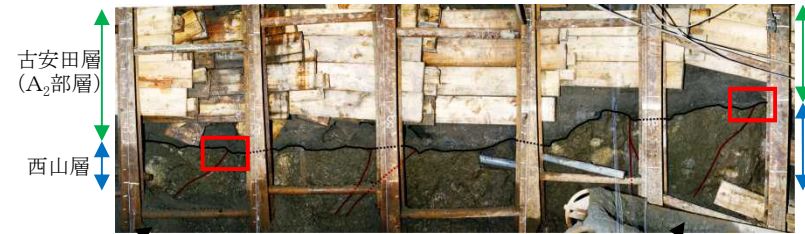
①断層と古安田層との関係（①坑南側壁）

- ①断層と古安田層との関係を確認するため、-20m坑から東北東に試掘坑を掘削して①断層の延長部を確認した。
- その結果、①断層は古安田層（※）と西山層の境界面に変位・変形を与えていない。
- 以上のことから、①・②断層は古安田層堆積以降の活動は認められず、将来活動する可能性のある断層等ではないと判断される。

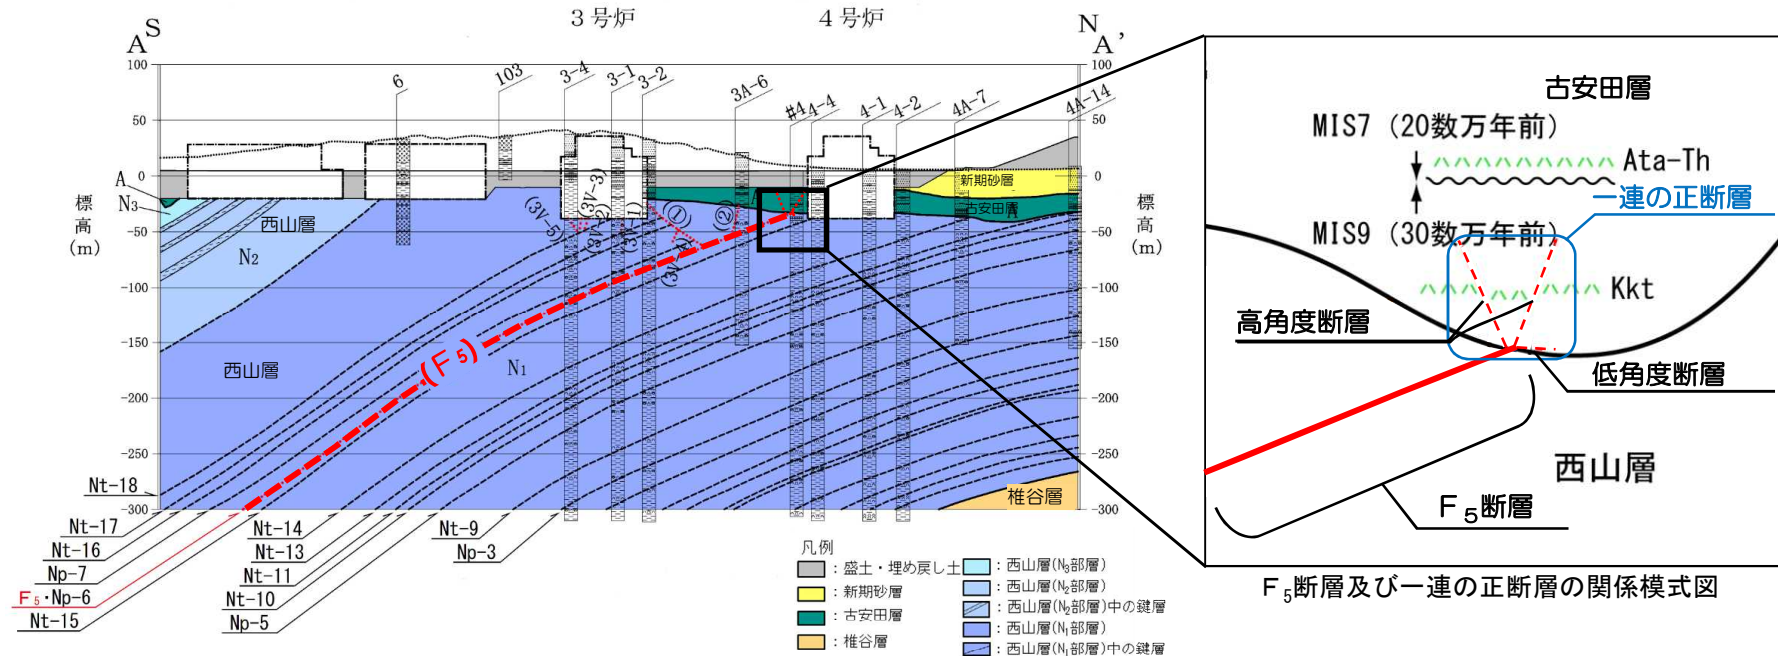
3・4号炉心を通る汀線平行方向の地質鉛直断面図

- F₅断層は、西山層中に層理面とほぼ平行に分布しており、西山層の褶曲運動に伴って形成された層面すべり断層と判断される。
- F₅立坑調査では、F₅断層が古安田層と接する位置付近の古安田層中に高角度断層、西山層上限面付近に低角度断層が分布していることを確認した。条線の方向や変位センスからF₅断層の最大傾斜方向の運動、高角度断層及び低角度断層は一連の正断層として活動したと判断される。
- F₅断層及び一連の正断層については、①地形、②地質・地質構造及び③応力場等の観点から検討を行った。
