柏崎刈羽原子力発電所6号及び7号炉

敷地周辺海域の地質・地質構造について
敷地近傍の地質・地質構造について
敷地の地質・地質構造について

平成29年6月13日

東京電力ホールディングス株式会社

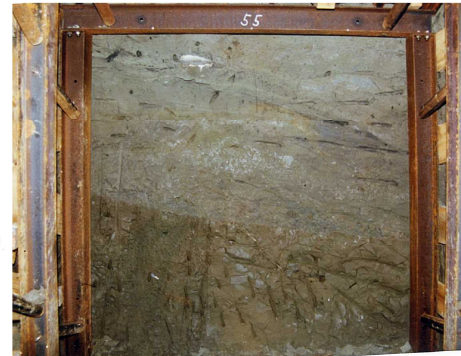
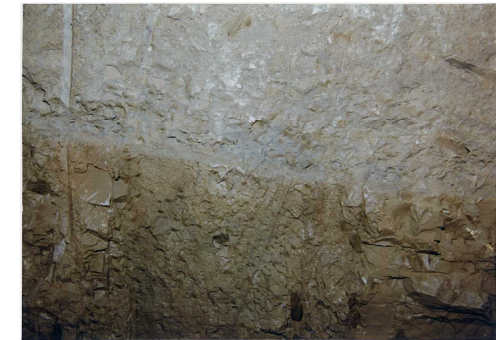
3V-1断層と古安田層との関係 (3V-1坑最終切羽)

- 3V-1～3V-5断層のうち、破碎幅及び変位量が大きく、かつ連続性のよい3V-1断層を荒浜側のV系断層の代表とした。
- 3V-1断層と古安田層の関係を確認するため、-20m坑から東北東に試掘坑を掘削して3V-1断層の延長部を確認した後、上方に向かって試掘坑による追跡調査を実施した。
- その結果、3V-1断層は古安田層（※）に変位・変形を与えていない。
- 以上のことから、3V-1断層は、古安田層に変位・変形を与えておらず、後期更新世以降の活動は認められないことから、将来活動する可能性のある断層等ではないと判断される。また、3V-1断層を代表として評価を行った荒浜側のV系断層についても同様に将来活動する可能性のある断層等ではないと判断される。
