1.	V ₂ 断層に関する分析結果	・・・	2
2.	F ₃ 断層に関する分析結果	・・・	10
3.	F ₅ 断層に関する分析結果	・・・	23
4.	$\alpha \cdot \beta$ 断層に関する分析結果	・・・	55
5.	①・②断層に関する分析結果	・・・	68
6.	帯磁率に関する分析結果	・・・	74
7.	その他の断層に関する評価	・・・	92
8.	KK-f測線にみられる断層の評価	・・・	140
9.	基盤上限面等の地形	・・・	147

7.1 敷地内の古安田層以浅の地層に分布する断層—断層分布位置

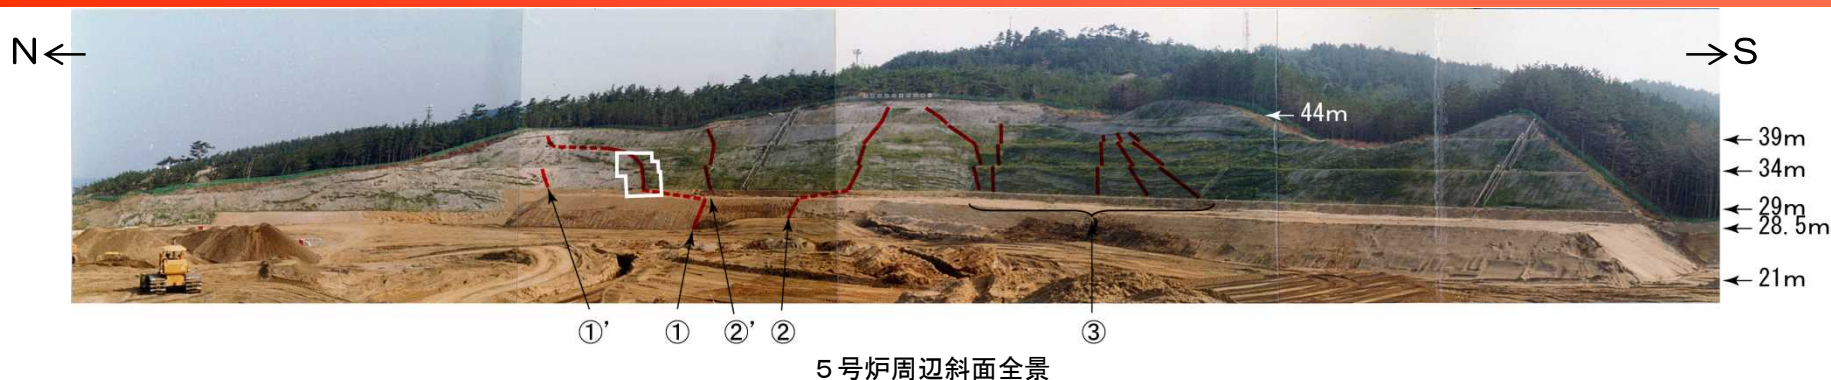
## 7.3 5号炉周辺斜面地点一法面及び断層部写真

注) 断層と法面が鋭角で交差するため、破碎部が見かけ上膨縮する。

- 5号炉周辺斜面には、①、①'、②、②'断層及び③断層群が分布している。
- ①断層は、標高29m～34m間の法面では番神砂層・大湊砂層中に分布し、幅数10cm程度の網目状破碎部を伴う。

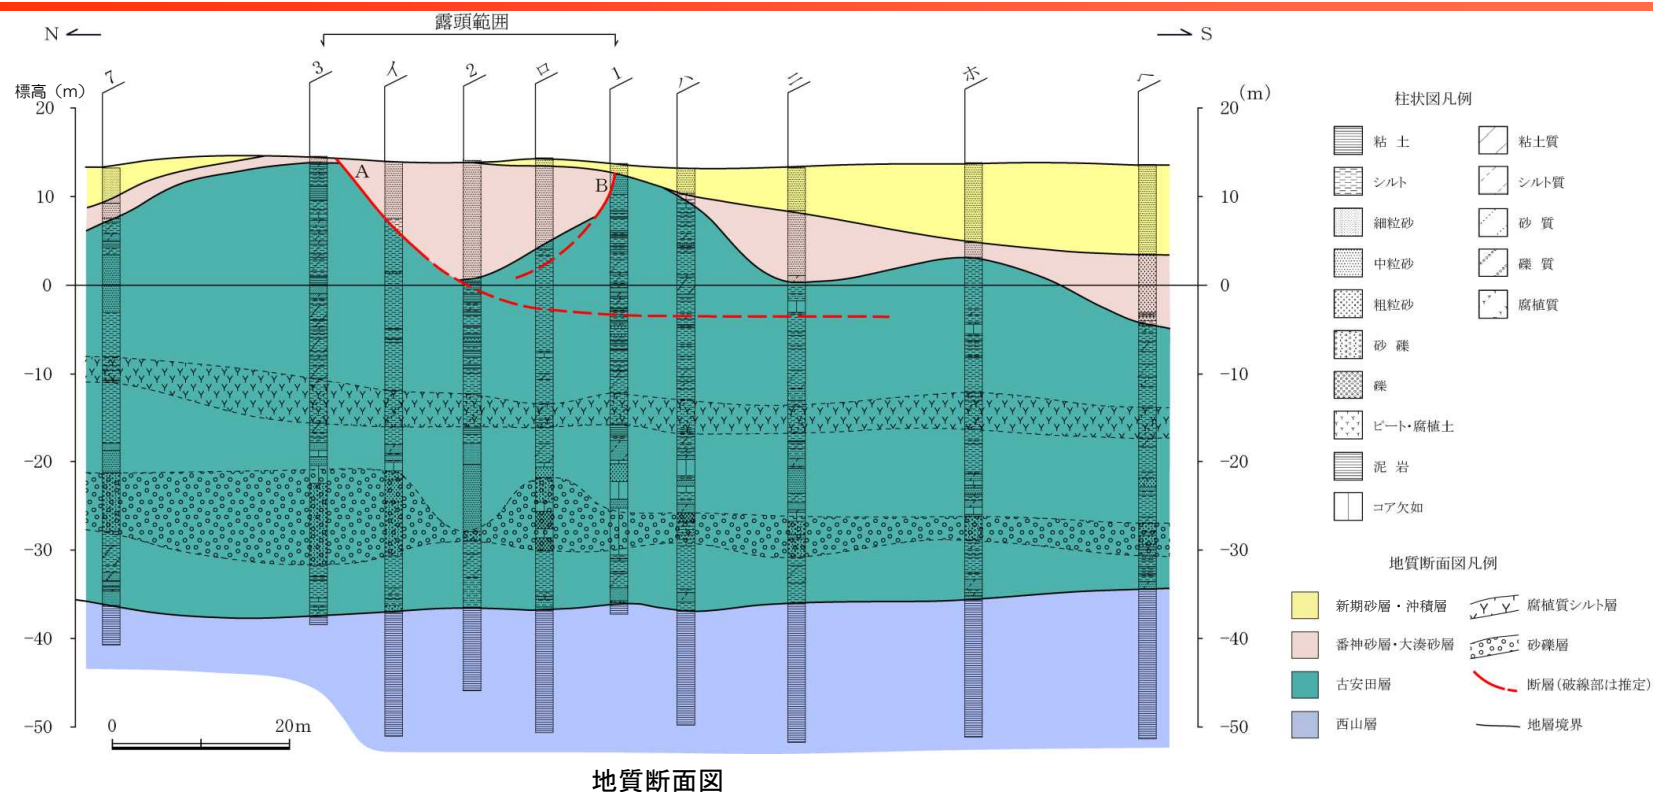
## 7.4 敷地中央部地点一ボーリング調査結果

- A断層は番神砂層・大湊砂層基底面に約13mの鉛直変位を与えているが、古安田層下部に挟在する腐植質シルト層及び砂礫層には変位は認められない。また、古安田層基底面はほぼ水平であり、断層変位に対応する高度差は見られない。
- B断層は番神砂層・大湊砂層基底面に最大6m程度の鉛直変位を与えているが、古安田層下部に挟在する腐植質シルト層及び砂礫層には変位は認められない。また、古安田層基底面はほぼ水平であり、断層変位に対応する高度差は見られない。
- 以上のことから、A断層及びB断層は地下深部には連続しておらず、地表付近に発生した地すべり性の断層であると判断される。

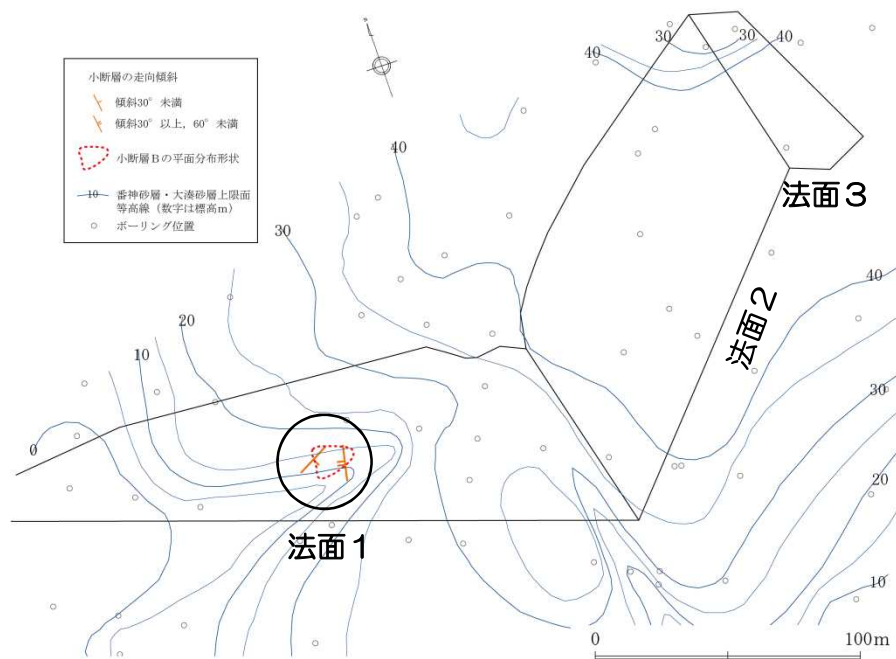
小断層分布と一番神砂層・大湊砂層上限面の関係

- 小断層Bは、一番神砂層・大湊砂層上限面に刻まれた西に延びる谷の北側斜面上に位置し、谷の中心部に向かう円弧すべりの形態を示している。
- 小断層Bは、造成前の地形面においても西に延びる谷の北側斜面上に位置し、谷の中心部に向かう円弧すべりの形態を示している。ただし、現地地形面には明瞭な地すべり・崩壊地形は認められない。
- 以上のように、小断層Bは、新期砂層・沖積層を切ることで、一番神砂層・大湊砂層上限面及び現地地形面の斜面上に位置し谷の中心部に向かう円弧すべりの形態を示していること、現地地形面（造成前）には地すべり・崩壊地形を残していないことから、新期砂層・沖積層堆積中に形成された地すべり性の断層と判断される。
